## 敦賀発電所の近況について

## 敦賀発電所 1 号機

### サイトバンカ床ドレンサンプポンプ出口配管からの漏えいの原因と対策について

### 添付資料 1 サイトバンカ床ドレンサンプポンプ出口配管の状況図

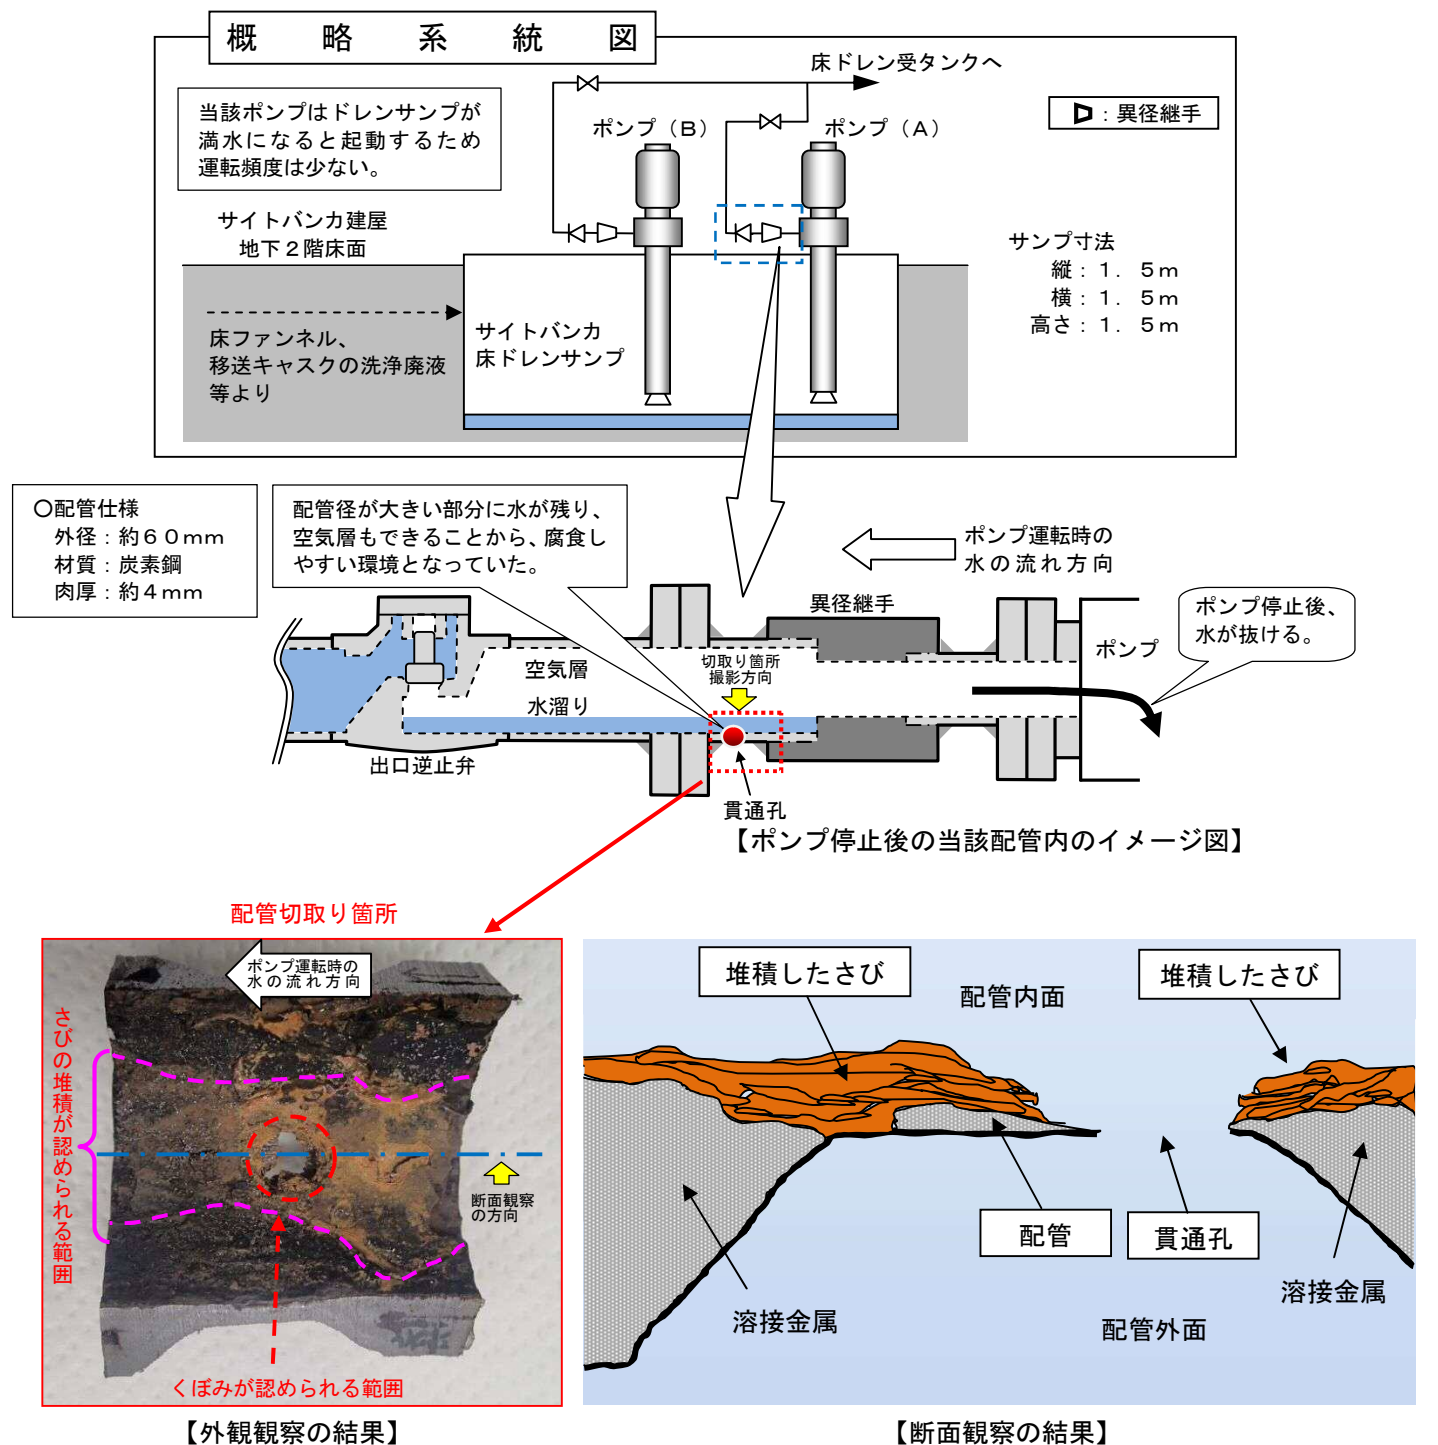
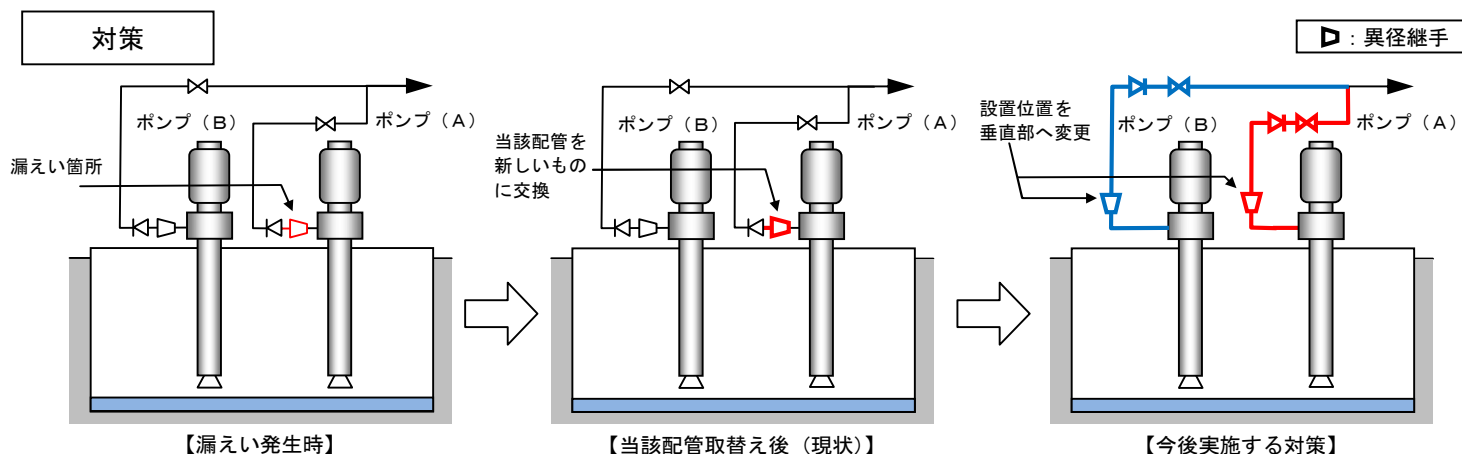
サイトバンカ床ドレンサンプポンプ出口配管の状況図

当該配管の外観観察や断面観察の結果、貫通孔を含む配管底部にさびの堆積が認められ、貫通孔の周りがくぼみ状に減肉していたことから、当該配管は腐食によって貫通したと推定しました。

この原因は、当該部は配管の口径が大きくなる部分であり、ポンプ停止中に水溜りができ、炭素鋼を腐食させる環境が形成され、さらにポンプの運転頻度が少ないため、長時間にわたりこの環境が継続したためと推定しました。

対策として、当該配管は新しいものに取り替えました。

今後、配管の口径を大きくする位置を水平部から垂直部に変更し、当該配管に水が残らない構造とします。

また、ポンプ（B 号機）の出口配管についても、当該配管と同様の環境にあると考えられることから、口径を大きくする位置を水平部から垂直部に変更し、配管を新しいものに取り替えます。
