## 敦賀発電所の近況について

## 敦賀発電所 2 号機 洗たく廃液モニタタンクの漏れ跡の原因と対策について

## 敦賀発電所2号機 洗たく廃液モニタタンクの漏れ跡の原因と対策

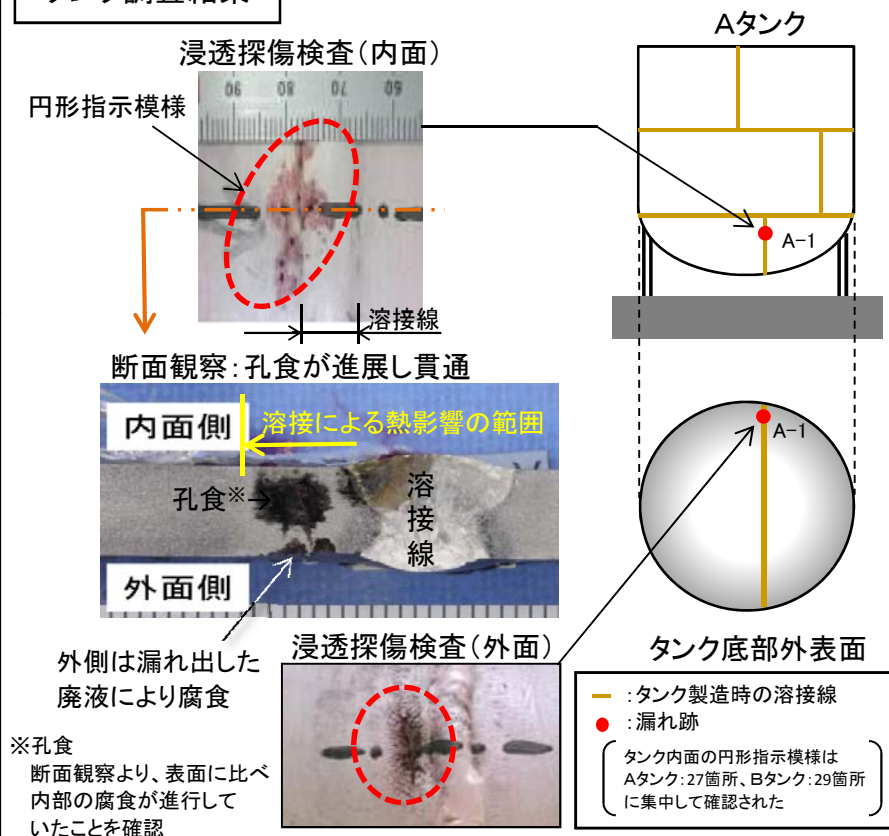
## タンク調査結果

原因調査のため A 及び B タンクの内表面の外観点検を実施した結果、洗たく廃液中に含まれるスラッジ<sup>※2</sup>が全面に付着していることを確認しました。

タンク内表面の溶接部及び下鏡部について浸透探傷検査を実施した結果、漏れ跡が確認された箇所以外の溶接部に円形指示模様を確認しました。

また、A 及び B タンクに確認された漏れ跡のうち、A タンクの漏れ跡周辺を切り出し、断面観察を行った結果、孔食<sup>※3</sup>と推定される欠陥がタンク内表面から外表面まで貫通していることを確認しました。

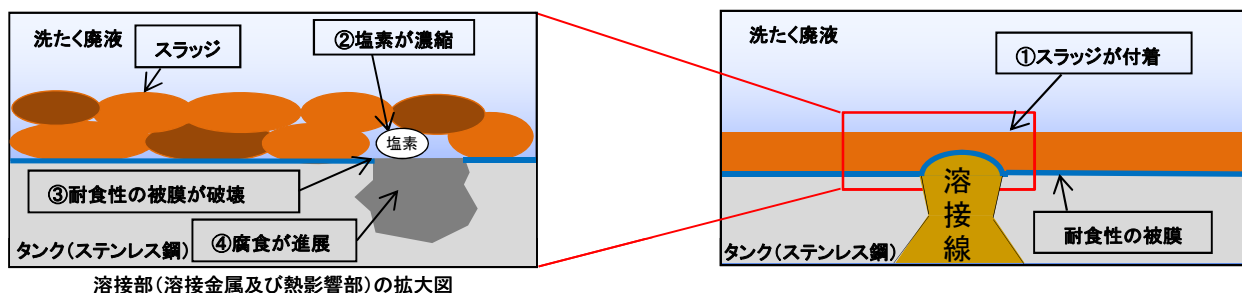
## 腐食の推定メカニズム

このことから漏えいの原因は、当該タンク内表面に付着物が存在していたことにより、洗たく廃液中の塩素が濃縮しやすい環境が形成されました。このため、タンク内表面に形成されている耐食性の被膜が局部的に破壊され、この被膜が形成されにくい溶接部において腐食（孔食）が発生・進展し、貫通に至ったものと推定しました。

付着物の下で水溶液中に含まれる塩素が濃縮し、溶接部ではステンレス鋼の表面に形成されている耐食性の被膜が弱く、更に形成しにくいことから、溶接部の被膜が局部的に破壊され、腐食が発生・進展した。
