## 敦賀発電所の近況について

## 敦賀発電所 1 号機 高電導度ドレン系配管からの漏えいの原因と対策について

敦賀発電所 1 号機 高電導度ドレン系配管からの漏えいの原因と対策

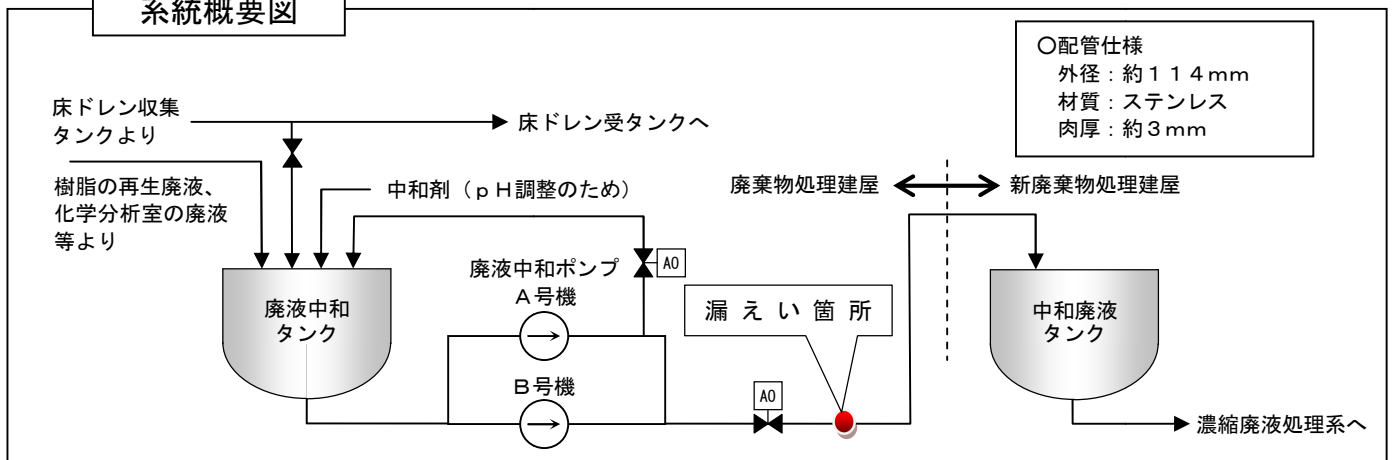
系統概要図

第 3 3 回定期検査中の敦賀発電所 1 号機において、平成 2 6 年 9 月 2 2 日、廃棄物処理建屋地下 1 階（管理区域）の床面に水溜り（約 9 0 cc）があること、床面から高さ約 5 m にある高電導度ドレン系<sup>※1</sup>配管より水が滴下していることを確認しました。

※ 1 主に廃液脱塩器の樹脂を再生処理した際の廃液、化学分析室からの廃液を処理する系統。

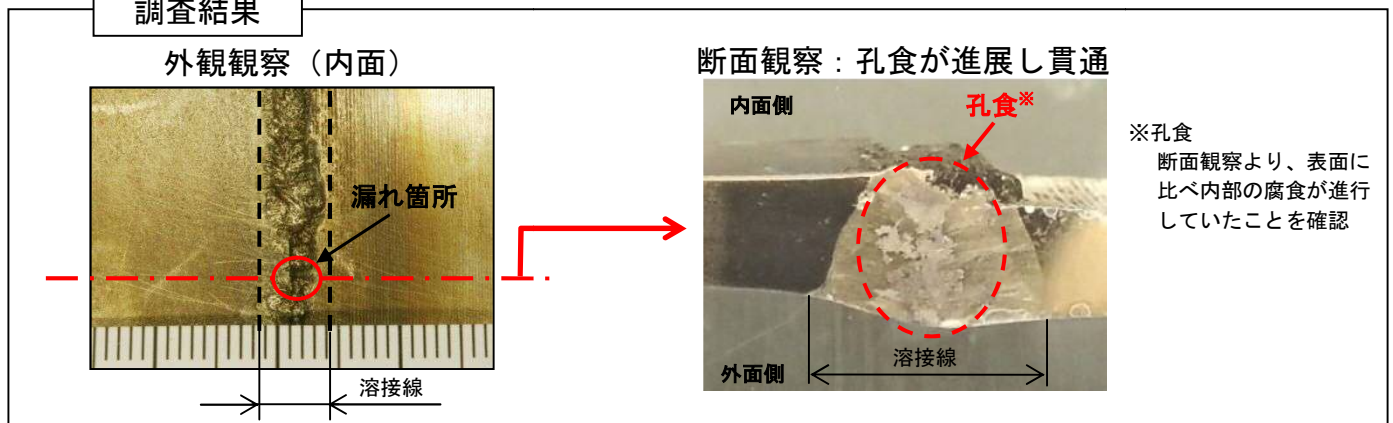
調査結果

原因調査のため、漏れ跡が確認された配管を一部切り出して内面の外観点検を実施した結果、廃液中に含まれる酸化鉄等が全面に付着していること、また、配管の断面観察を行った結果、孔食<sup>※2</sup>と推定される欠陥が溶接部内表面から外表面まで貫通していることを確認しました。

過去に通水した廃液の水質を調査したところ、腐食成分である塩素が含まれていることを確認しました。

このことから漏えいの原因は、当該配管内表面に付着物が存在していたことにより、廃液中の塩素が濃縮しやすい環境となり、配管内表面に形成されている耐食性の被膜が局部的に破壊され、この被膜が形成されにくい溶接部において腐食（孔食）が発生・進展し、貫通に至ったものと推定しました。

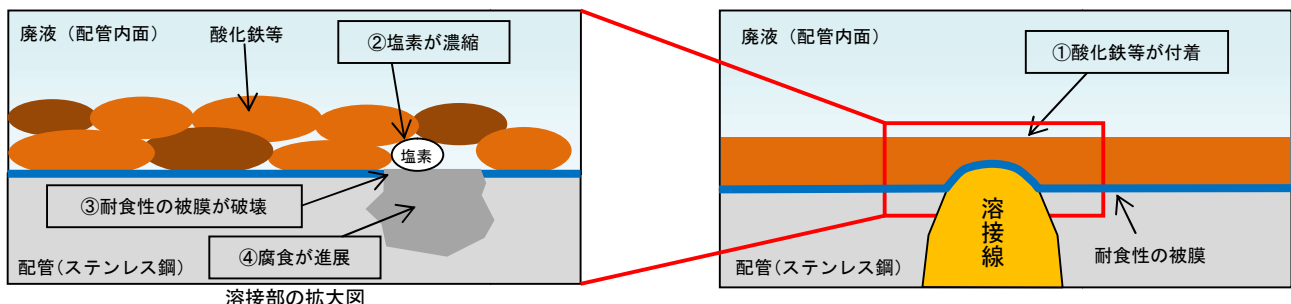
腐食の推定メカニズム

※ 2 ステンレス鋼の表面に形成されている耐食性の被膜が廃液中に含まれる塩素等の影響により局部的に破壊され、その部分から優先的に発生・進展する腐食。

付着物の下で廃液中に含まれる塩素が濃縮し、溶接部ではステンレス鋼の表面に形成されている耐食性の被膜が弱く、更に形成されにくいことから、溶接部の被膜が局部的に破壊され、腐食が発生・進展した。
