敦賀発電所の近況について

敦賀発電所 1 号機 タービン建屋機器ドレンサンプ移送配管からの水漏れについて

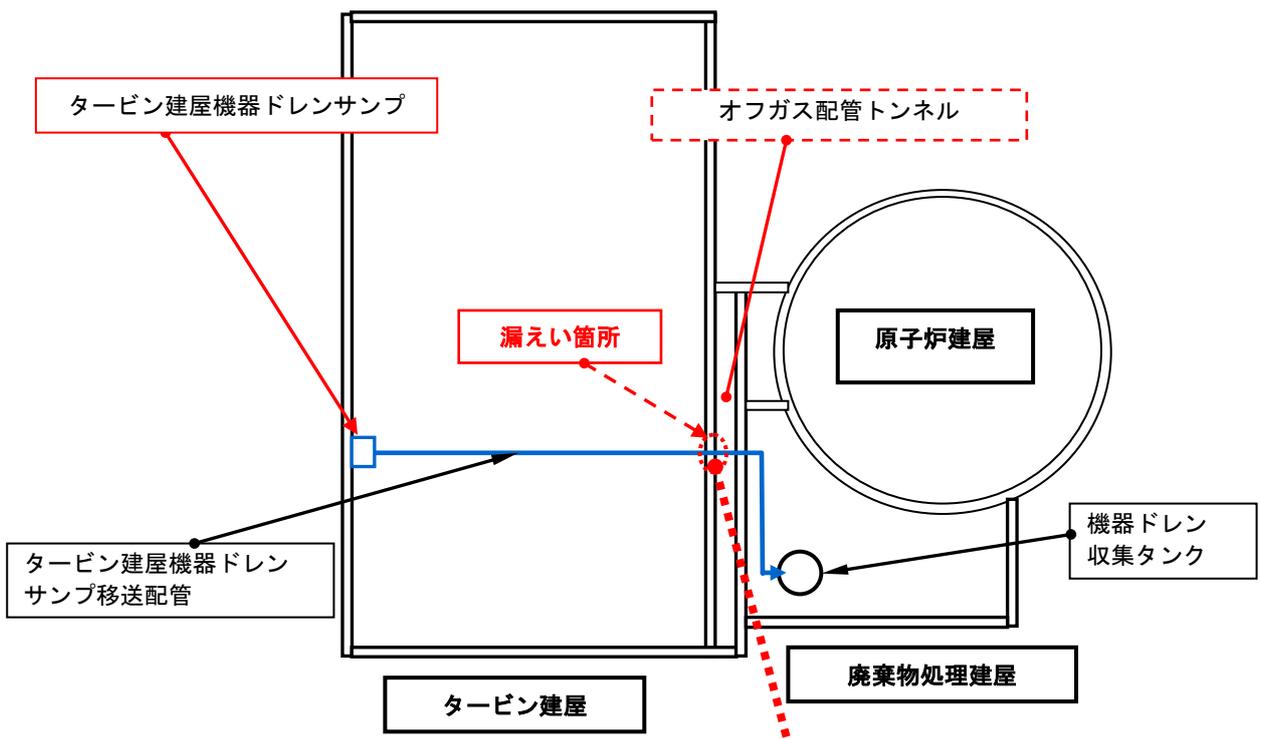
タービン建屋機器ドレンサンプ移送配管配置図

平成 27 年 12 月 9 日 11 時 00 分頃、敦賀発電所 1 号機のオフガス配管トンネル内※（管理区域内）で液体廃棄物処理系配管修繕工事に従事していた作業員が、タービン建屋機器ドレンサンプ移送配管（以下「当該配管」という。）からの水の滴下（約 1 秒 1 滴）を発見しました。

現場状況を確認したところ、漏れ箇所は当該配管の壁貫通部近傍であり、配管外面に巻き付けられていた防食テープを剥がした結果、全周にわたって腐食による減肉が生じており、配管上部に穴（約 3.7mm×約 5.4mm）が認められました。その後、補修材による応急補修を行い漏えいを止めるとともに、配管内の水抜きを実施しました。

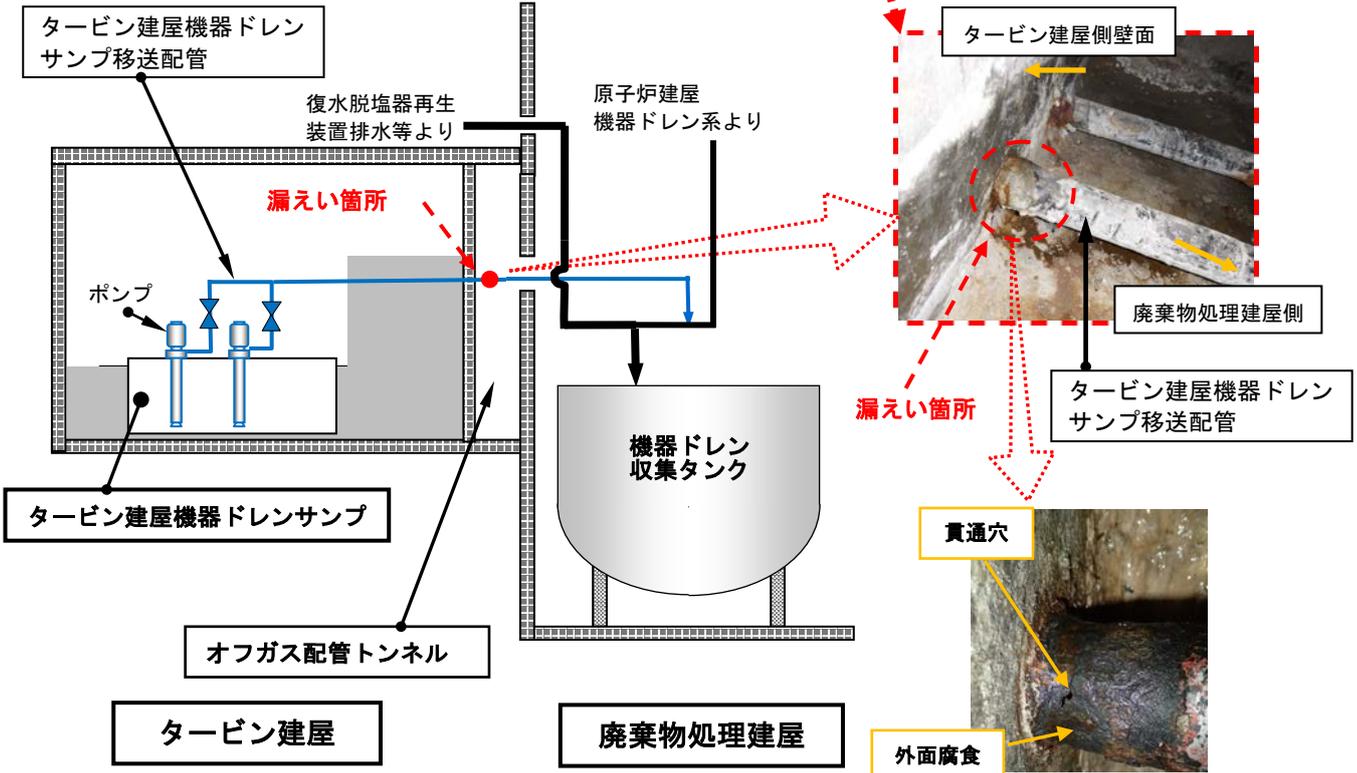
タービン建屋機器ドレンサンプ移送配管の状況

原因を調査した結果、当該配管が貫通している壁面からの湧水が防食テープと配管の隙間に入りこみ、配管外面が長期間湿潤環境となり外面腐食による減肉が進行し、穴があいたものと推定しました。

- 【タービン建屋機器ドレンサンプ移送配管仕様】
- ・配管外径：約 60 mm
 - ・材 質：炭素鋼
 - ・公称肉厚：約 4 mm

プラントの停止に伴いタービン建屋に設置されている主な機器は水抜きされており、タービン建屋機器ドレンサンプに流入するドレン水はないことから、同サンプおよび当該配管を使用しないこととしました。
