**敦賀発電所2号機 原子炉補助建屋地下2階**  
**A冷却材貯蔵タンク室での作業員の被水について（原因・対策）**

第18回定期検査中の敦賀発電所2号機において、平成28年11月30日10時49分頃、原子炉補助建屋地下2階（管理区域）A冷却材貯蔵タンク室内の弁点検工事に伴い、点検対象の逆止弁（以下、「当該弁」という。）の取り付けボルトを緩めたところ、溜り水が飛散し周囲にいた作業員10名が被水しました。

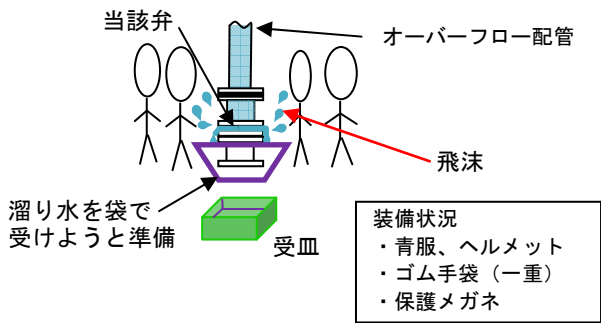
被水の状況

作業状況を確認した結果、液体廃棄物処理システムの点検の一環で当該弁の分解点検（開放）を実施したところ、上部配管内の水が抜けていなかったため、配管内の水が飛散したことが分かりました。水抜きが行われなかった背景は以下の通りです。

- （1）当該弁の点検を行う作業担当部署は、当該弁点検の計画にあたり、水抜き範囲を系統図で検討した際、当該弁の取付け位置や配管の長さを確認しませんでした。このため、当該弁上部配管の水は少量だと思い込み、系統を管理している運転担当部署に水抜きを依頼しませんでした。
- （2）運転担当部署は、当該弁点検の水抜き範囲を系統図で確認した際、当該弁が作業担当部署の管理であると考え、作業担当部署が当該弁上部配管の水抜きを行うものと判断し、作業担当部署に点検作業を許可しました。

調査の結果、作業担当部署が当該弁上部配管の水は少量だと思い込んだこと、作業担当部署と運転担当部署との間で水抜きに関する事前の確認や調整が不十分であったことが原因であると推定しました。

- （1）作業担当部署は、機器の開放作業をする場合は、作業計画時に現場確認等を行い、水抜き範囲、水抜き方法を検討します。
- （2）作業担当部署と運転担当部署との作業前の打ち合せの際に、系統状態や水抜き範囲、水抜き方法に関する事項を明確にしたチェックシートを用いて確認します。また、系統に水が残る可能性がある場合、その量を評価し、水抜きを担当する部署を明確にします。
