## 敦賀発電所の近況について

## 敦賀発電所２号機 機器ドレン蒸発装置補助蒸気ラインからの水漏れについて

## 敦賀発電所 2 号機 一次冷却材系ループ水位計 伝送器計装用ダイヤフラムシールのほう酸析出について

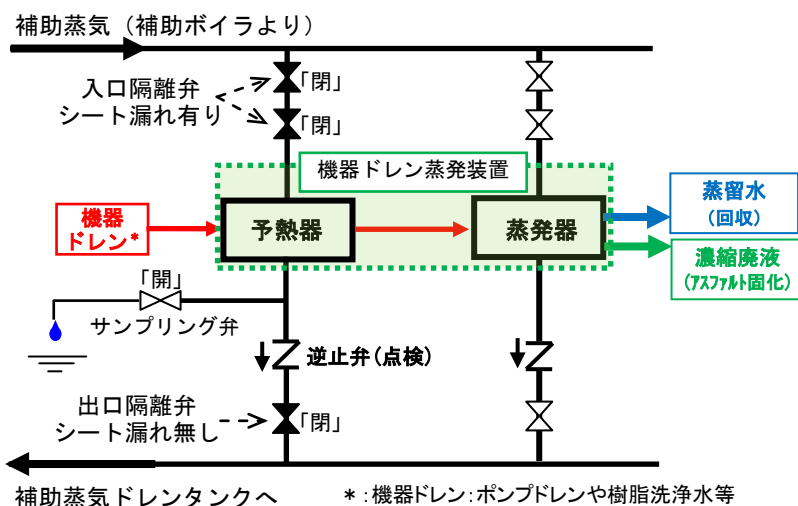
機器ドレン蒸発装置 補助蒸気ライン系統図

敦賀発電所２号機は、第１８回定期検査中のところ、平成２８年９月２６日９時１２分頃、巡視中の運転員が、原子炉補助建屋１階（管理区域）の通路に水溜りを発見しました。近傍の機器ドレン蒸発装置予熱器※１補助蒸気ラインの復水サンプリング弁（以下「サンプリング弁」という。）の下流から１秒に約１滴の水の滴下があったことから、直ちにサンプリング弁を閉とし、９時１８分に滴下が停止しました。滴下した水は、補助蒸気が凝縮したものであり、放射能はなく、拭き取りにより回収（１．１ℓ）しました。

現場状況を確認したところ、当該補助蒸気ラインに設置されている逆止弁を点検するため、入口・出口隔離弁（３弁）を閉止し、サンプリング弁を開いていました。また、補助蒸気を止めて行う必要があった別の点検作業が終了したことから、前日夜に補助蒸気を流し始めていました。

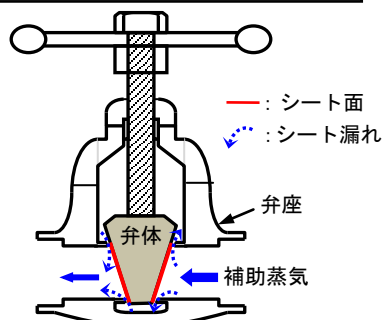
補助蒸気隔離弁点検結果（例）

その後、補助蒸気系統を停止し隔離弁を点検した結果、入口隔離弁（２弁）のシート面に赤錆が付着していたことから、隔離弁のシール機能が低下して補助蒸気が予熱器に流入し、凝縮水が開状態のサンプリング弁から滴下したものと推定しました。

【弁点検結果】  
シート面に赤錆  
が付着している。

対策として、入口隔離弁（２弁）については、シート面の手入れを行い、シール機能が回復したことを確認しました。補助蒸気系統の隔離機能を有する弁については、今後は定期的に点検・手入れを行っていくこととしました。

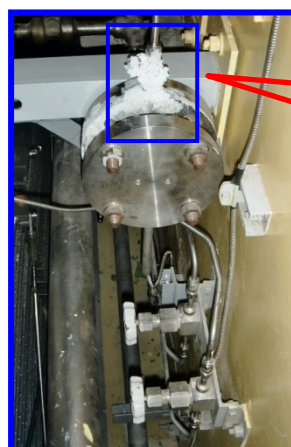
### ダイヤフラムシール

敦賀発電所 2 号機は、第 18 回定期検査中のところ、平成 28 年 10 月 8 日 11 時 10 分頃、原子炉格納容器内（管理区域）を巡視中の運転員が地下 2 階に設置されている一次冷却材系ループ水位計伝送器<sup>※1</sup>の計装用ダイヤフラムシール<sup>※2</sup>（以下「ダイヤフラムシール」という。）に、ほう酸の析出<sup>※3</sup>を確認しました。

析出したほう酸のふき取りを行ったところ、ダイヤフラムシールの T 字継手部に取り付けられている閉止プラグからにじみ程度の漏えいを確認したことから、当該ダイヤフラムシールの隔離、水抜きを行い漏えいが停止しました。

対策として閉止プラグを含む T 字継手を新品に取り替えました。

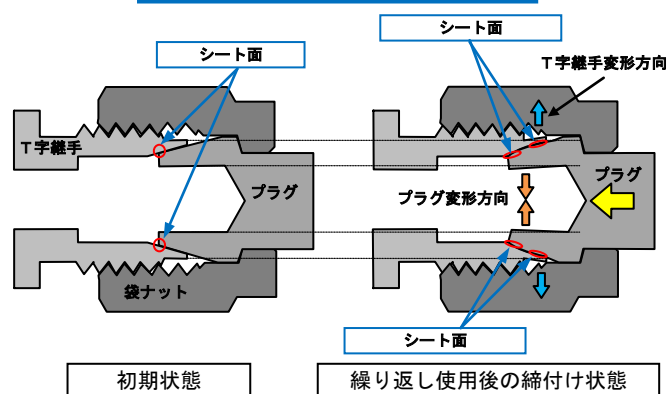
### 閉止プラグ漏えいメカニズム

ほう酸が析出した原因は、当該水位伝送器の点検のため、定期検査ごとに行っている閉止プラグの取り外し・取り付けにより、T 字継手と閉止プラグのシート面が徐々に変形したことでシール機能が低下し、漏れが発生したためと推定しました。

また、今回と同様な構造の閉止プラグを有する継手の取替基準を定め、社内規程や工事要領書に反映します。
