## 敦賀発電所2号機 Aディーゼル発電機 シリンダ注油器 (No. 16) 動作不良について

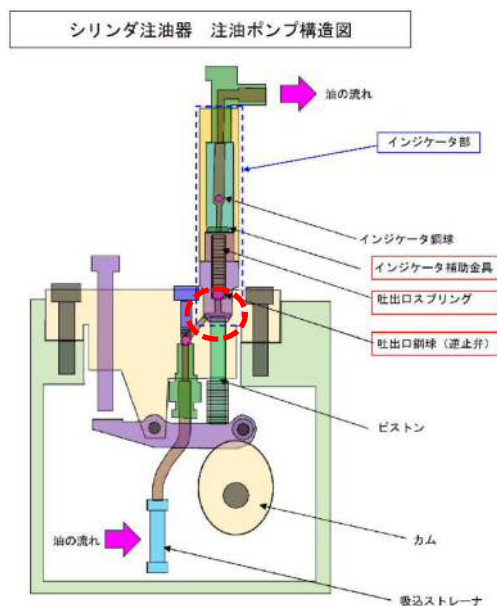
第18回定期検査中の敦賀発電所2号機において、9月2日16時22分頃、運転員がAディーゼル発電機の機関予備潤滑運転※<sup>1</sup> (頻度: 1回/2週間) の準備作業として、シリンダ注油器※<sup>2</sup> (以下、「当該注油器」という。) を操作し、シリンダ (全18気筒) への注油を終えた際、インジェクタの鋼球が下限位置にあるところ、No. 16シリンダのみ中間位置に留まっており、注油が継続している可能性があることを確認しました。

このため、機関予備潤滑運転の準備作業を中断し、当該注油器に潤滑油を供給する弁を閉止した結果、鋼球はインジェクタ内の下限位置まで下降しました。

原因調査のため、取り外した当該注油器を点検した結果、インジェクタ部にある潤滑油逆止弁のシート面に微細な傷が発生していることを確認しました。これにより逆止弁が閉位置でもシート部に僅かな隙間が生じるため、注油が継続したと推定しました。

逆止弁の微細な傷は、運転開始以降、長期間使用していたことにより生じたものと考えられることから、対策として、次回のディーゼル発電機点検時に長期間使用している全てのインジェクタ部について、交換を実施します。また、今後は定期的に交換を実施していきます。

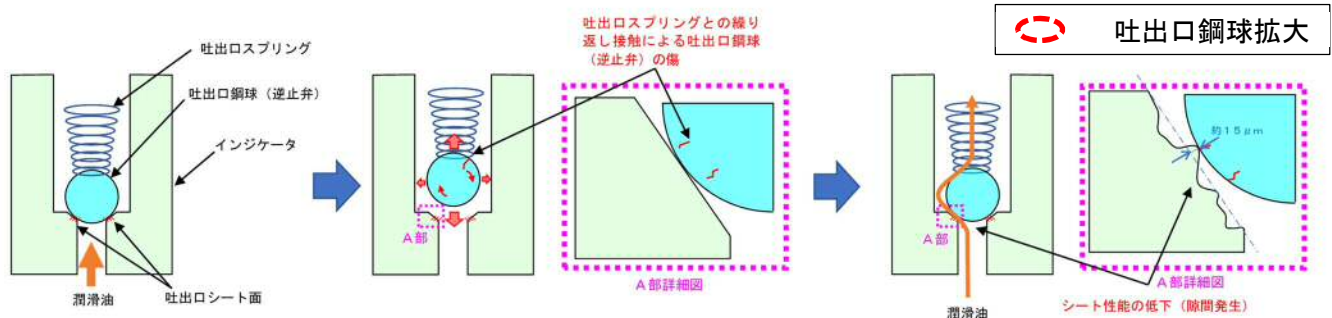
### インジェクタ鋼球が中間位置となった事象のメカニズム

吐出ロスト鋼球 (逆止弁) と吐出ロストシート面により、潤滑油をシールしている。

長期間による吐出ロスト鋼球 (逆止弁) と吐出ロストシート面との繰り返し接触により、吐出ロスト鋼球 (逆止弁) の表面に傷が発生する。

傷のある吐出ロスト鋼球 (逆止弁) と吐出ロストシート面との繰り返し接触により、吐出ロストシート面に傷が発生する。吐出ロストシート面の傷頂部を支点に吐出ロスト鋼球 (逆止弁) が着座することにより、吐出ロスト鋼球 (逆止弁) と吐出ロストシート面に隙間が発生し、シートパスが発生する。
