平成 9 年 3 月 3 0 日  
日本原子力発電株式会社

敦賀発電所 1 号機の原因と対策について  
(制御棒駆動水圧系配管からの漏えい)

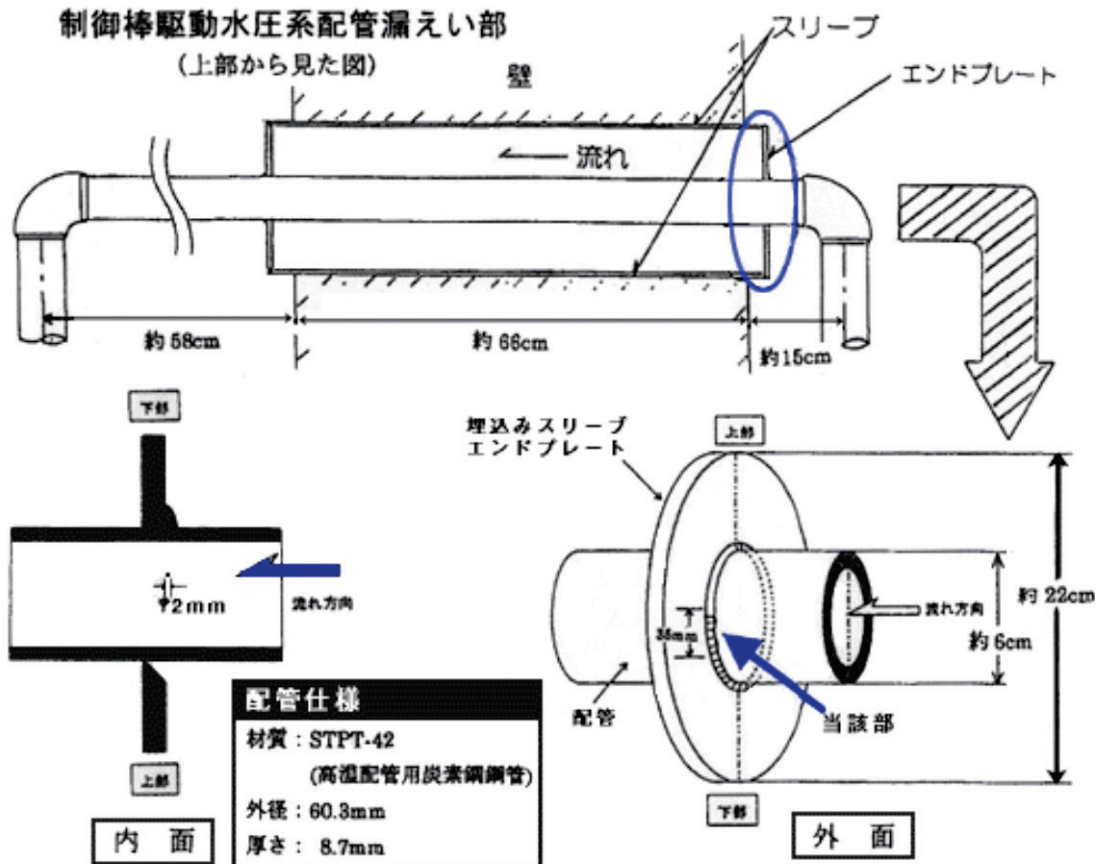
制御棒駆動水圧系配管漏えい部  
(上部から見た図)

配管漏えい部について詳細な調査を実施した結果、配管の外表面には溶接部に沿って配管母材に長さ約 35mm の割れが認められ、割れは外表面から内表面近傍にまで到達していることが確認されました。内表面には孔食が認められ、割れの先端部とつながっていました。

当該配管と壁貫通部の埋込みスリーブのエンドプレートを溶接した際、下流側を先に全周溶接した後、上流側（漏えい部側）の 3/4 周（約 0° ～270° 方向）を溶接しました。このため、溶接端部（約 270° 方向）に高い応力が作用し、さらに、当該部の溶接後の冷却に伴う材料の硬化が重なったことにより、割れ（止端割れ）が発生したものと推定されました。

漏えい部調査のため切断した配管については、新品に取り替えます。なお、埋込みスリーブ部と配管との溶接については下流側のみ全周溶接し、上流側は溶接しないこととします。

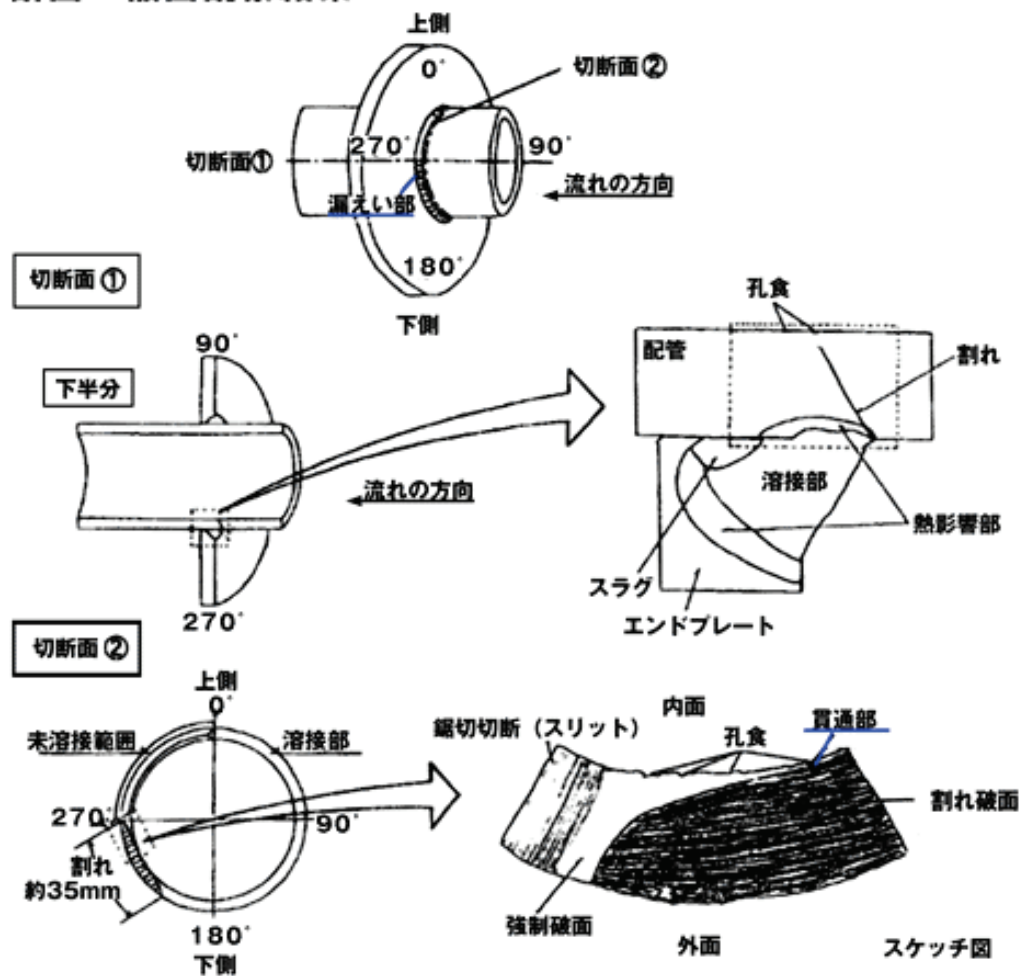
## 断面・破面観察結果

また、漏えいに至った原因は、配管内面に生じた孔食が徐々に進展し、割れの先端部とつながり、貫通に至ったためと推定されました。
