## 敦賀発電所 1 号機 第 28 回定期検査の状況について

## (新型制御棒 5 本の外観目視点検結果について)

# 敦賀発電所1号機 制御棒外観目視点検により確認されたひびについて

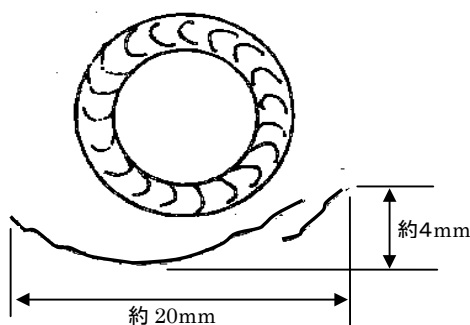
ひび\* の状況

\* 添付資料2の制御棒 (14-15) 外観点検結果 (3本目) の(A)の箇所

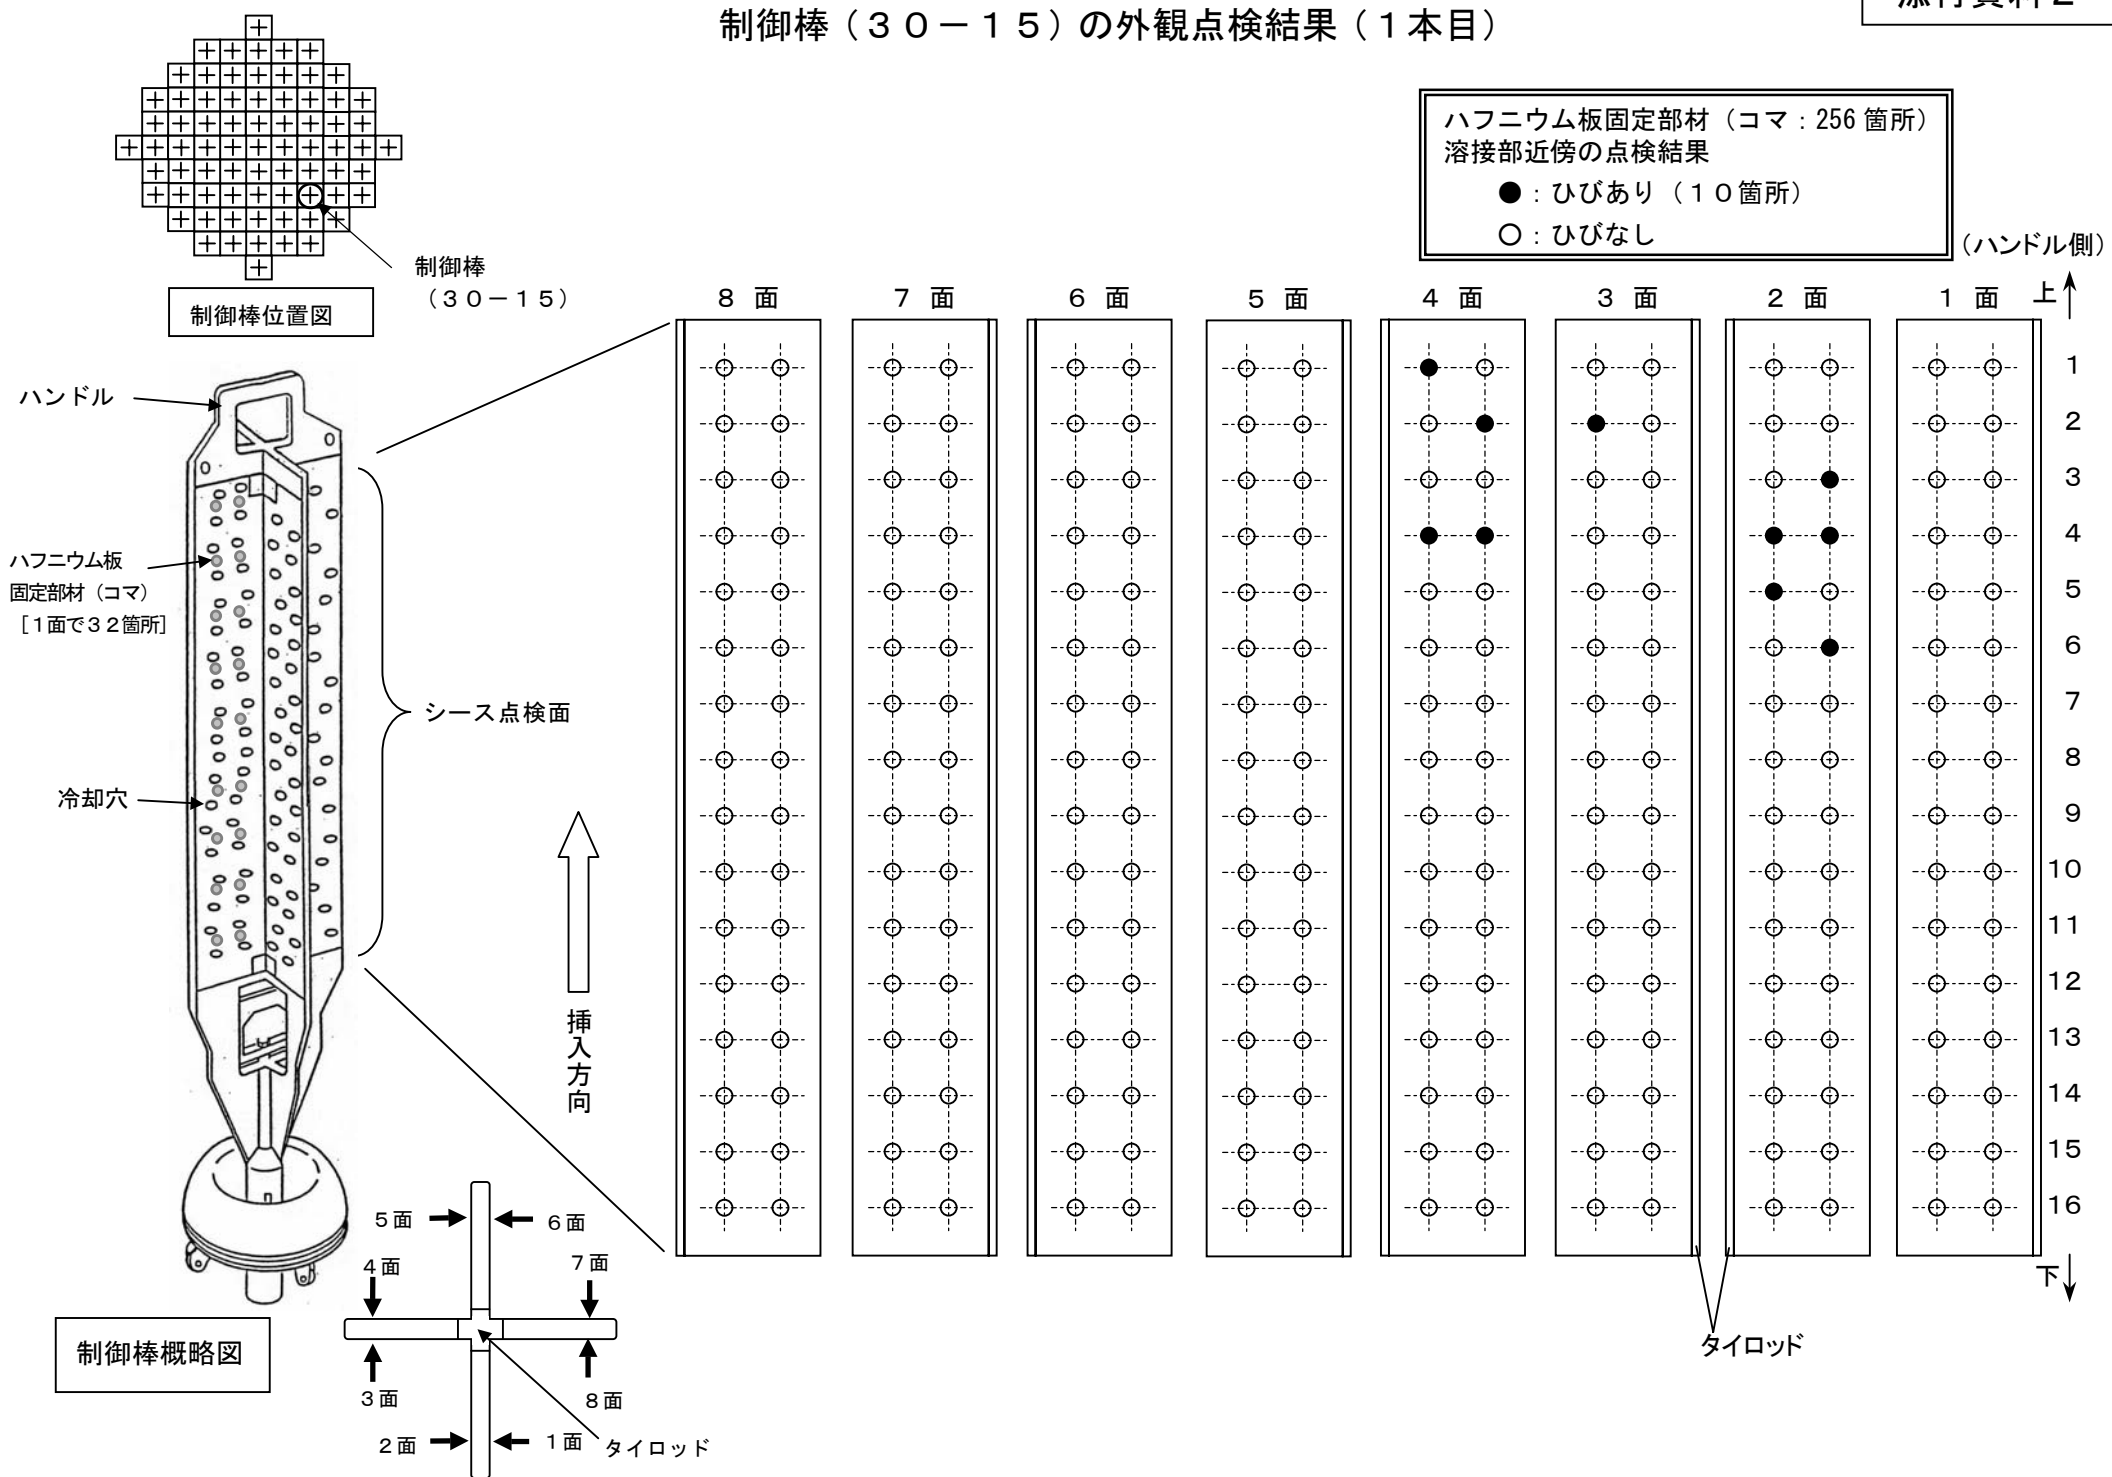
制御棒（30－15）の外観点検結果（1本目）

当社、敦賀発電所 1 号機（沸騰水型軽水炉：定格出力 35 万 7 千 kW）は、平成 15 年 6 月 14 日より第 28 回定期検査を実施しておりますが、6 月 24 日、制御棒点検工事中において、前回定期検査で取り替えた新型制御棒 5 本のうち、1 本目の制御棒を外観目視点検したところ、制御棒表面のシース（ステンレス材の板：SUS316L）とハフニウム板固定部材（ステンレス材）の溶接部 10 箇所付近にひび割れと思われる線状模様（長さ数センチ）を確認しました。その線状模様については、外観目視点検の記録映像の精査により、ひびであると判定しました。

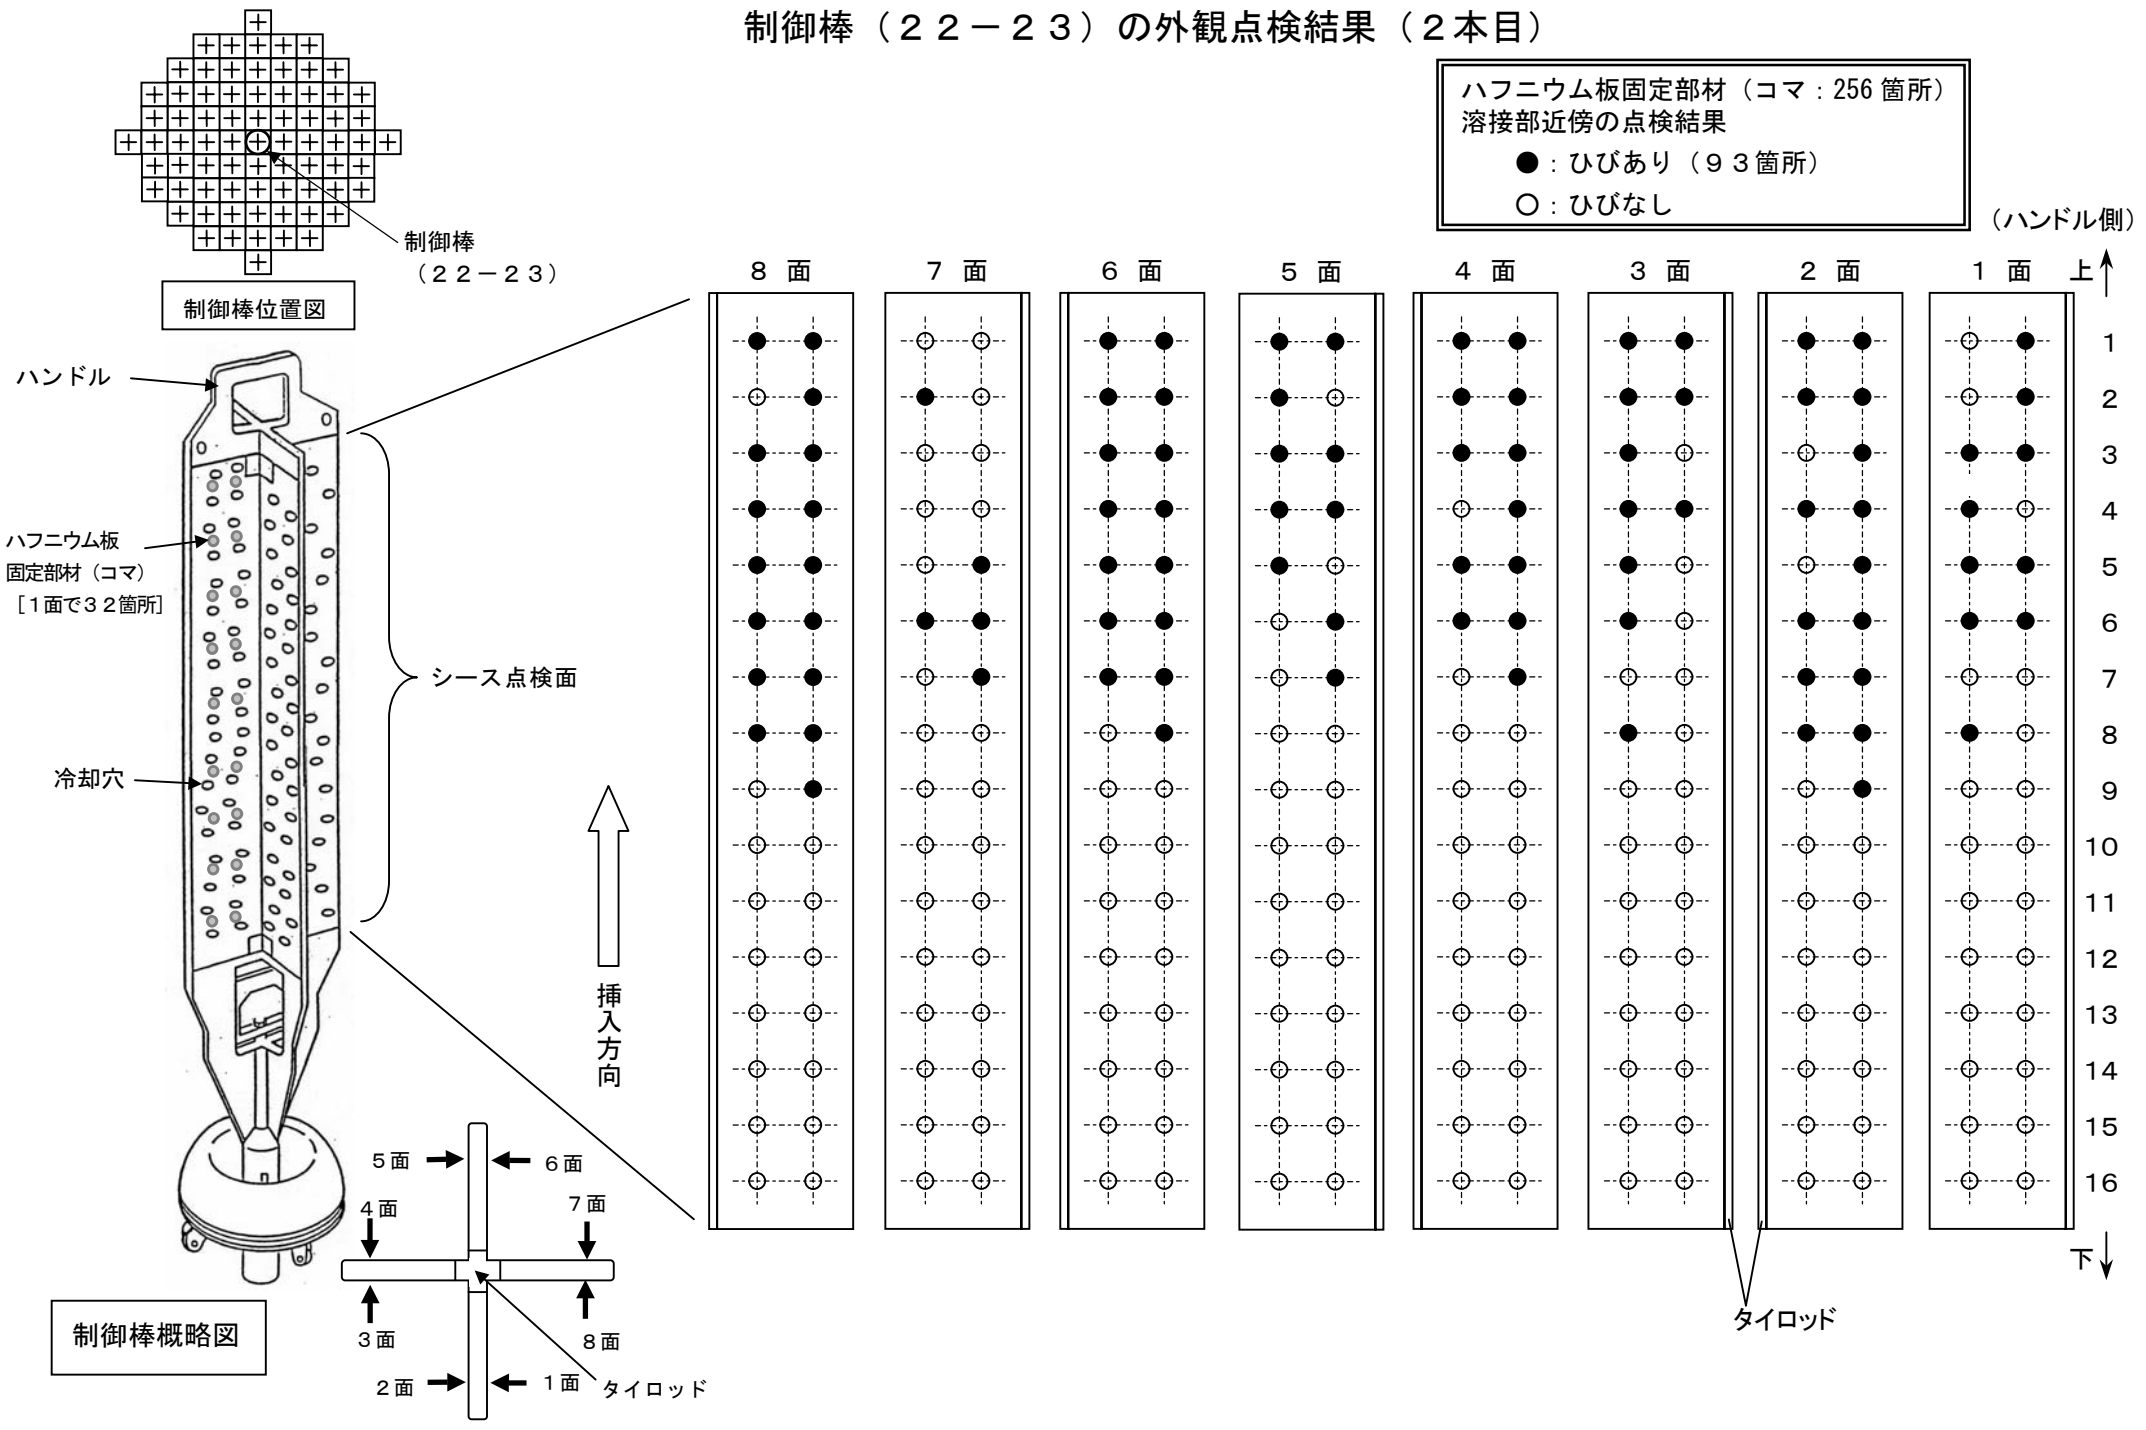
制御棒（22－23）の外観点検結果（2本目）

この制御棒と同タイプの新型制御棒 4 本について、外観目視点検を実施しておりますが、6 月 26 日には 2 本目の制御棒（22-23）の外観目視点検を終了し、制御棒表面のシースとハフニウム板固定部材の溶接部 9 箇所付近に、1 本目の制御棒（30-15）と同様なひび（長さ数センチ）を確認しました。

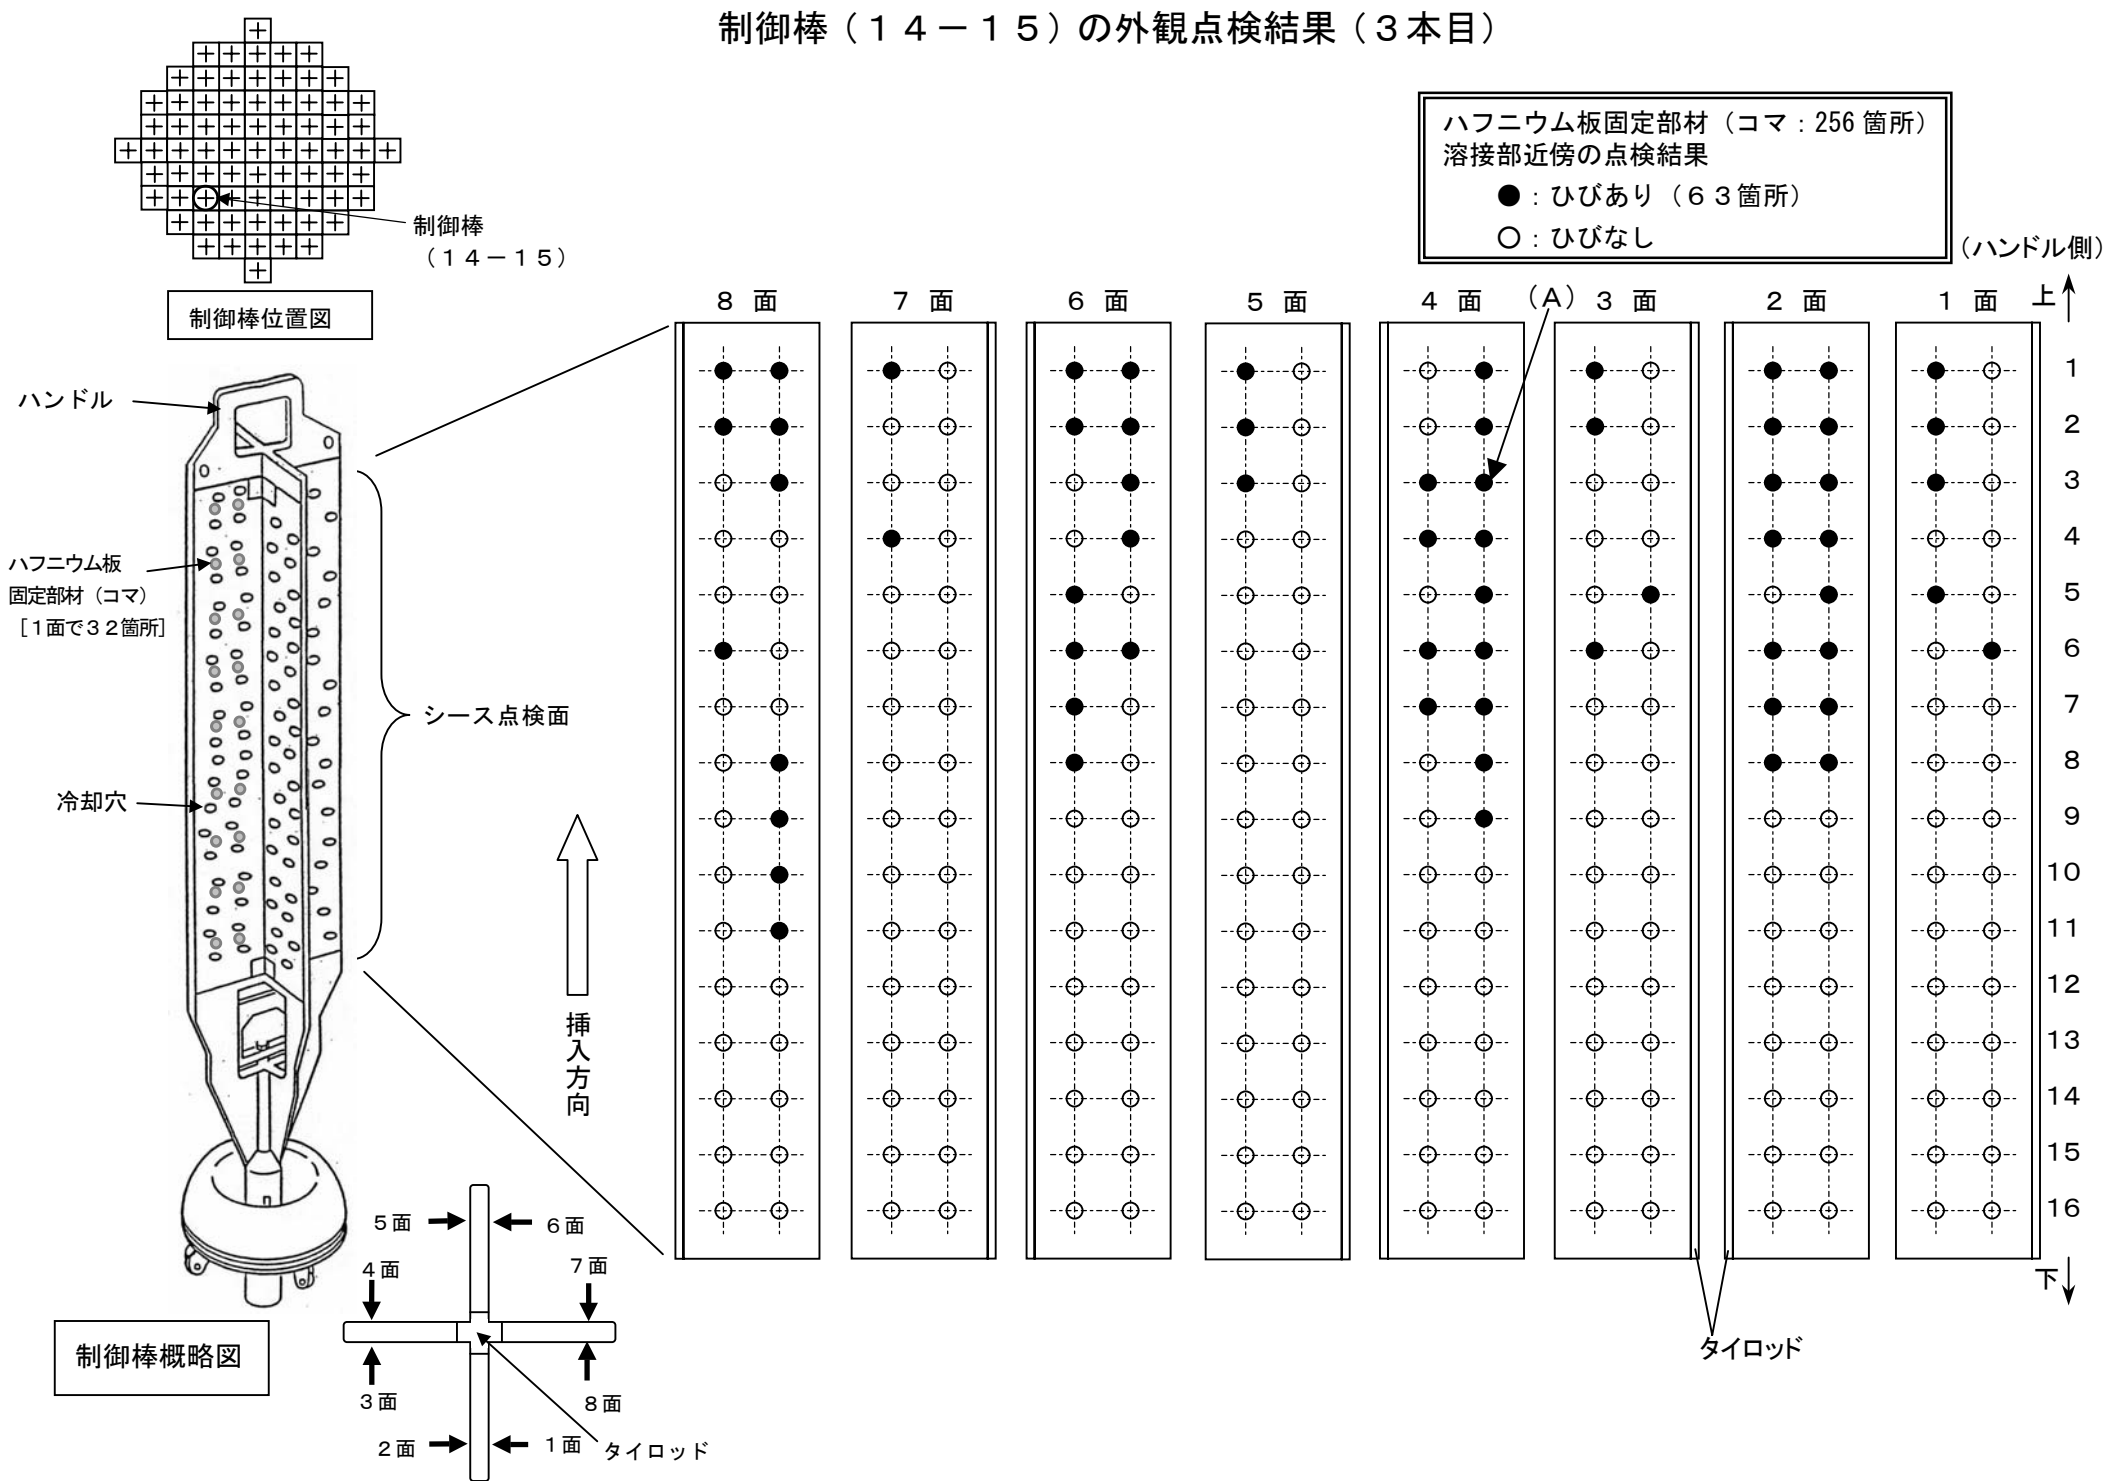
制御棒（14-15）の外観点検結果（3本目）

その後、残りの新型制御棒 3 本の外観目視点検を 7 月 1 日までに終了しました。その結果、制御棒表面のシースとハフニウム板固定部材の溶接部において、3 本目の制御棒（14-15）では 63 箇所、4 本目の制御棒（14-31）では 64 箇所、5 本目の制御棒（30-31）では 57 箇所付近に、1 本目、2 本目の制御棒と同様なひび（長さ数センチ）を確認しました。

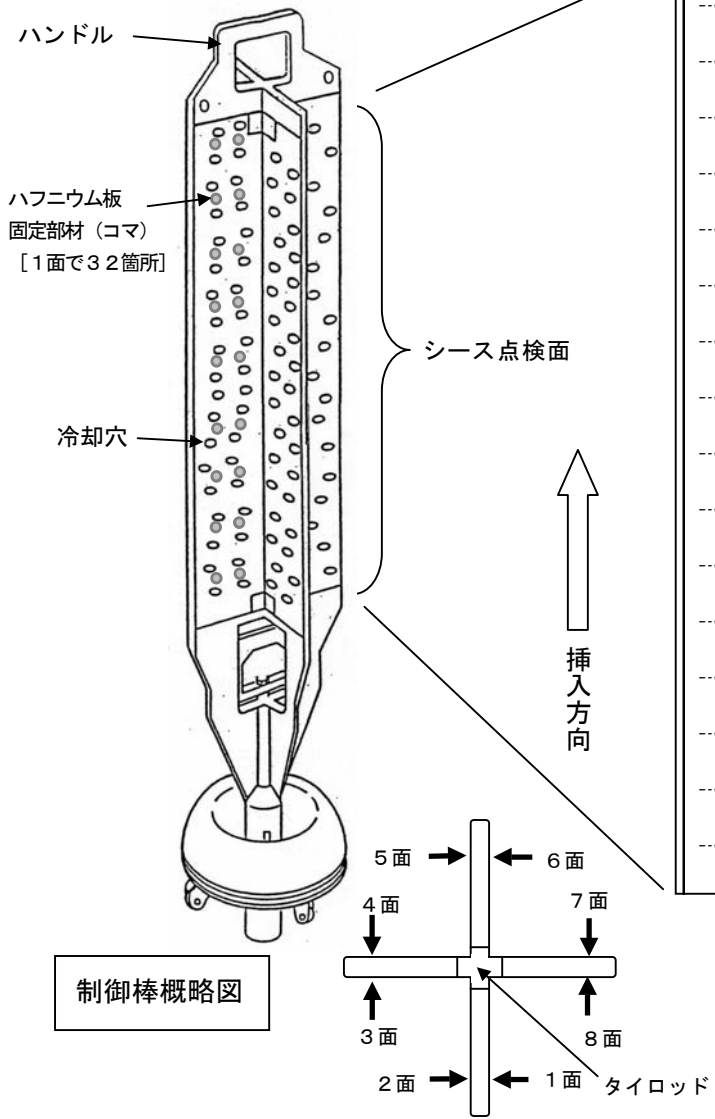
制御棒（30-31）の外観点検結果（5本目）

ハフニウム板固定部材（コマ：256箇所）  
溶接部近傍の点検結果

●：ひびあり（57箇所）

ひびの原因については、観察されたひびの特徴から応力腐食割れによるものと推定されます。ひびが認められた制御棒については、今後、試験施設等にて詳細調査を実施することとし、5 本の制御棒の取り替えを行います。

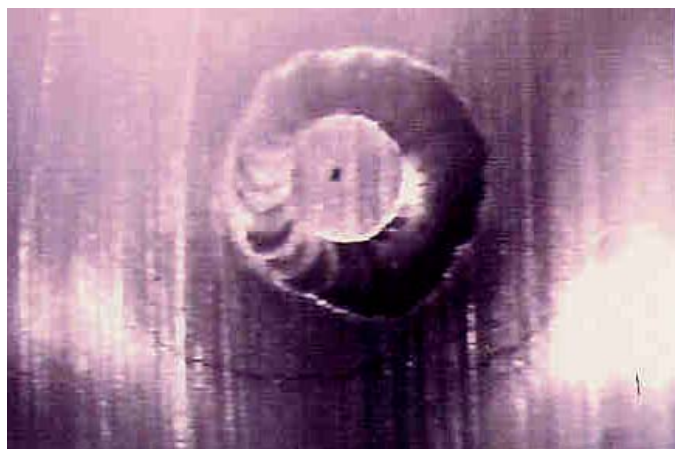
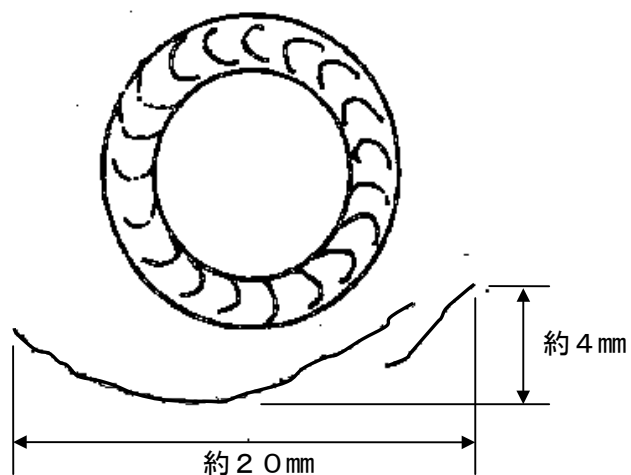
3 本目（14-15）のひび状況（代表箇所）  
添付資料2の4面右側上から3番目

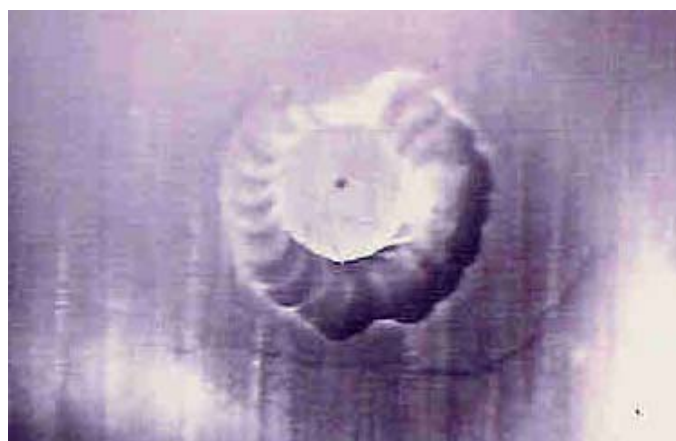
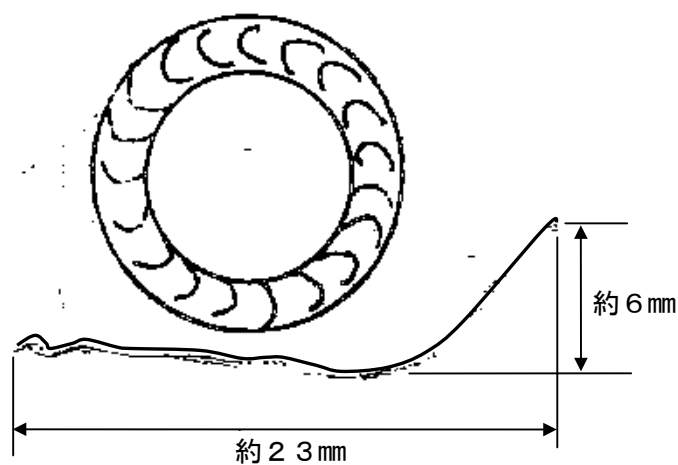
4 本目（14-31）のひび状況（代表箇所）  
添付資料2の2面右側1番上

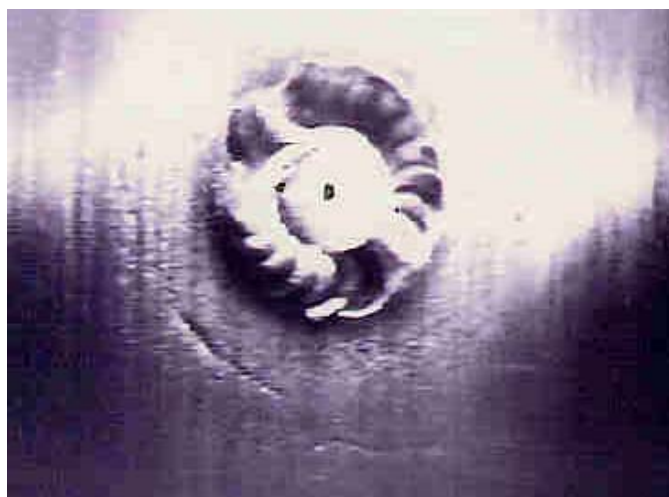
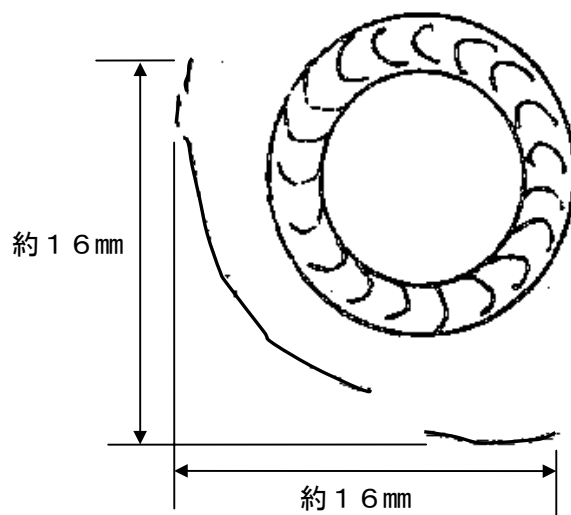
5 本目（30-31）のひび状況（代表箇所）  
添付資料2の7面左側1番上
