## 東海第二発電所 東北地方太平洋沖地震に係る報告事象の 報告書提出について（原因・対策）

別紙－１ 非常用ディーゼル発電機２Ｃ用海水ポンプの自動停止について

別紙－２ サービス建屋実験室から原子炉建屋バッテリー室へのサンプ水流入について

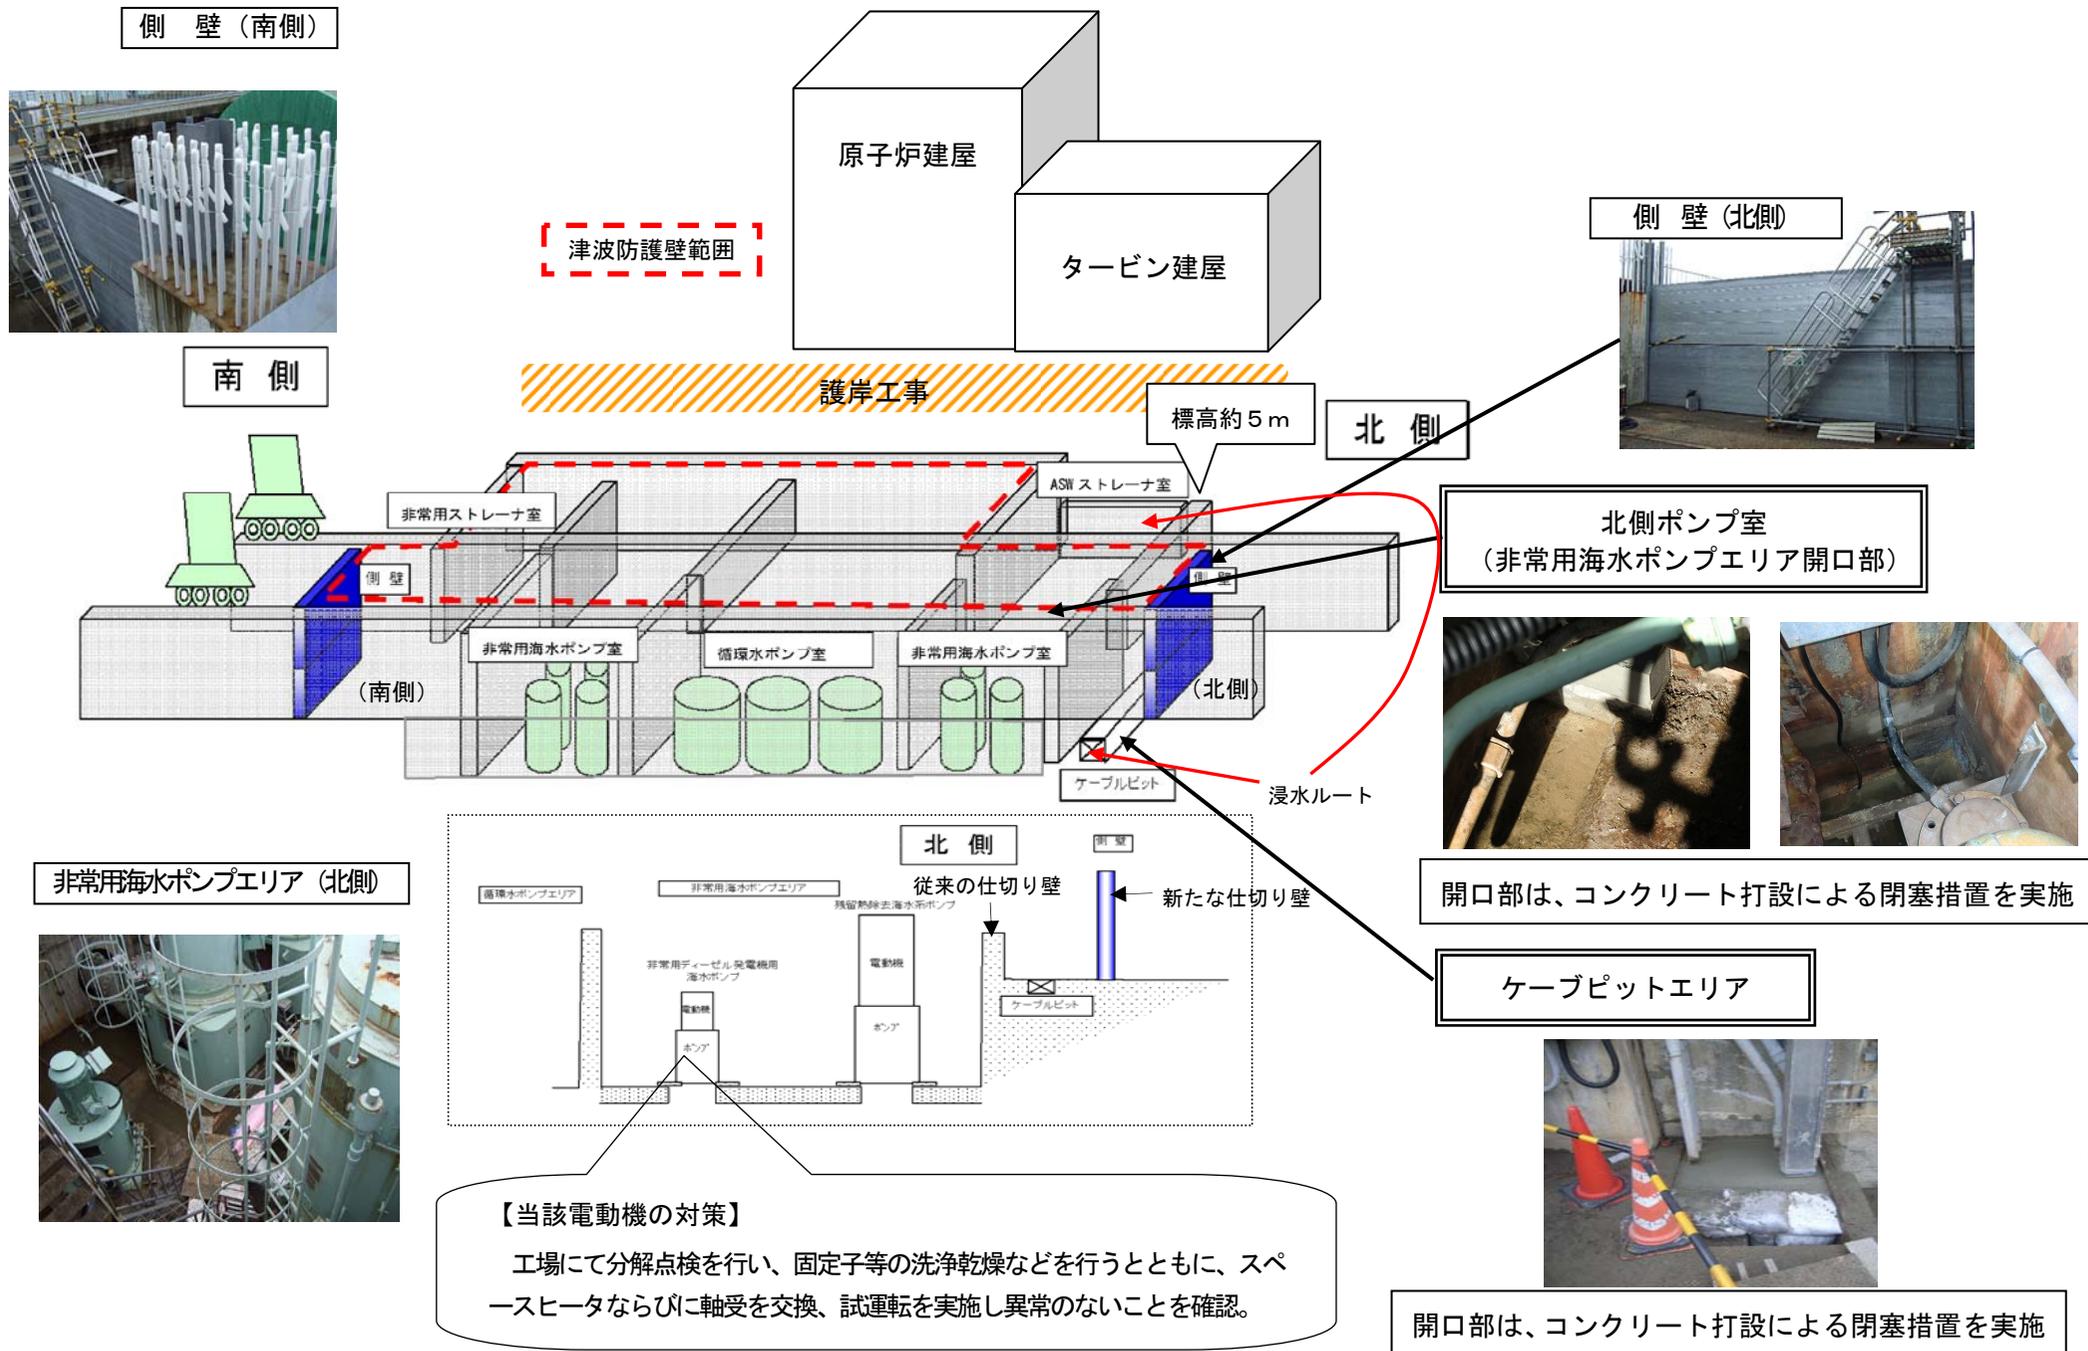
# 取水口周りの海水ポンプ室状況図

- ・ 北側ポンプ室に水が浸入することが可能なルートとしては、補機冷却海水系ストレナエリアの仕切り壁が津波高さより低かったために、津波が乗り越え、排水用側溝を通して、海水が浸水したと考えられます。
- ・ さらに、ケーブルピットは、従来から設置されている北側ポンプ室の仕切り壁と、耐震裕度向上にて新たに設置した仕切り壁の間にケーブルピットが配置されていることから、このケーブルピットを通して海水が浸入したことを確認しました。
- ・ 南側ポンプ室には、海水浸入の痕跡がありませんでした。

南側ポンプ室において津波がポンプ室に直接浸入することを防ぐための仕切り壁の設置ならびに壁の配管等貫通部の穴仕舞いは計画通り完了していましたが、北側ポンプ室については、排水の側溝閉塞などの止水性を向上する対策が未実施の状況にありました。

津波対策として、新たに設置した仕切り壁高さよりも低い津波の場合であっても、北側ポンプ室周辺が工事途中であったことで、北側ポンプ室に津波による海水が浸入する部位が、以下の2ルート存在していました。

- ① 北側ポンプ室と補機海水冷却系ストレーナエリア間に、排水溝による開口がありました。
- ② ケーブルピットが密閉構造ではありませんでした。

これらの部位からの浸水により、当該ポンプが水没し、当該電動機冷却用のファンが水の抵抗を受け、軸動力が増加したことで電流値が増加、当該電動機を過負荷から保護するための熱動継電器の作動により、当該ポンプが自動停止したものと推定しました。

当初から耐震裕度向上にて実施予定であった補機海水冷却系ストレーナエリア間にある排水溝、およびケーブルピットについて、コンクリート打設による閉塞措置を実施しました。

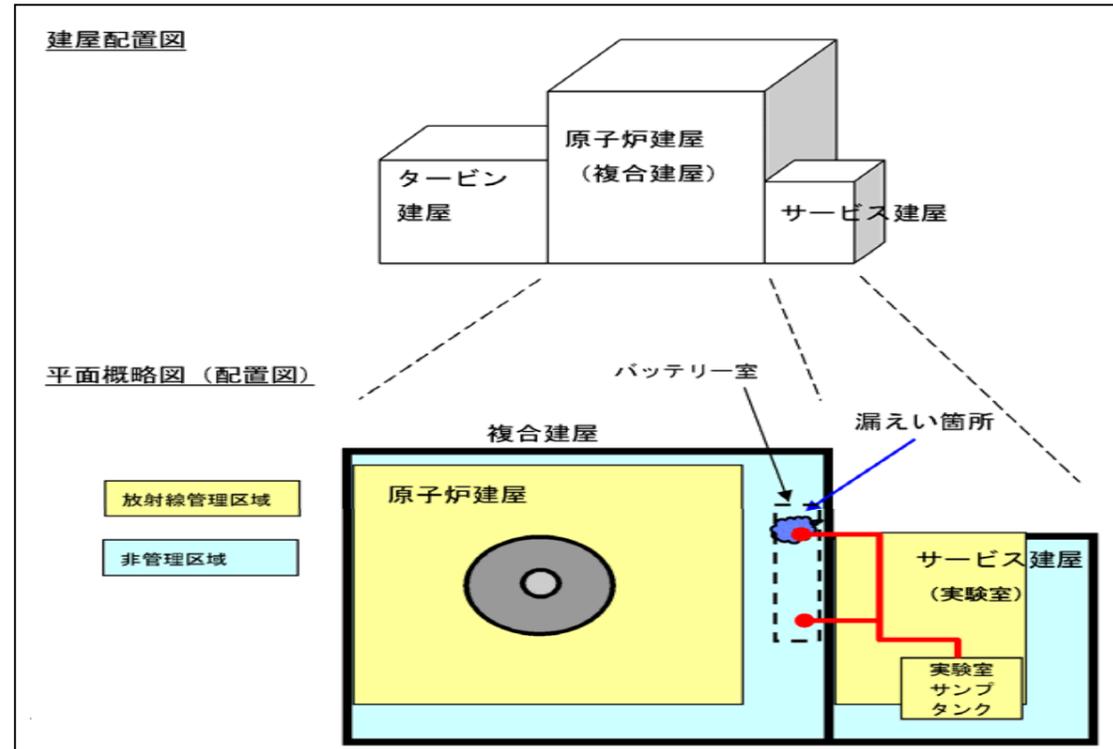
# 実験室およびバッテリー室配置図

- ① 当該ファンネルからのドレン配管は一部が埋設となっており、目視では追いきれなかったため、実際に当該ファンネルからドレン水を流し、当該サンプに流入することを確認することで、両者の接続を特定しました。
- ② 当該サンプへの水源を調査した結果、地震による外部電源喪失に伴う常用系電源の停電により、実験室サンプポンプシール水電磁弁が“開”となったことから、シール水が当該サンプに流入し続け、当該サンプ内に溜まったことを確認しました。
- ③ 当該サンプの制御電源が停電により喪失したことから、サンプの水位“高”信号が発信されなかったこと、また当該ファンネルを閉塞していたゴム栓が外れたことで、当該サンプとの僅かな水頭差により、非管理区域側の当該ファンネルへ逆流したことによる溢水であったことを確認しました。

当該ファンネル（非管理区域）と当該サンプ（管理区域）が接続されていた経緯について調査した結果、過去に実施された東海第二発電所の管理区域縮小に伴い、中央制御室および電気室等が管理区域から保全区域（非管理区域）に変更となったものの、当該サンプ（管理区域）と当該ファンネル（非管理区域）を接続する配管はそのままであったことから、管理区域と非管理区域が接続された状態となっていました。

また、管理区域縮小の際、ゴム栓のみの閉止に留まり、当該サンプからの逆流防止用逆止弁等設置の措置は講じられていなかったことを確認しました。

以上のことから、管理区域と非管理区域を接続する配管が存在していたことと、当該サンプと当該ファンネルに高低差がなかったことに加え、逆流を防止する措置が講じられておらず、当該ファンネルをゴム栓のみの閉止としていたことによるものであると推定しました。

当該ファンネルについては、実験室サンプの隔離措置として、鋼板とモルタルを用いた閉止措置を実施するとともに、当該ファンネルと当該サンプの接続配管につながる複合建屋1階と中1階の他のファンネル8箇所を含め、鋼板とモルタルを用いた閉止措置を実施しました。

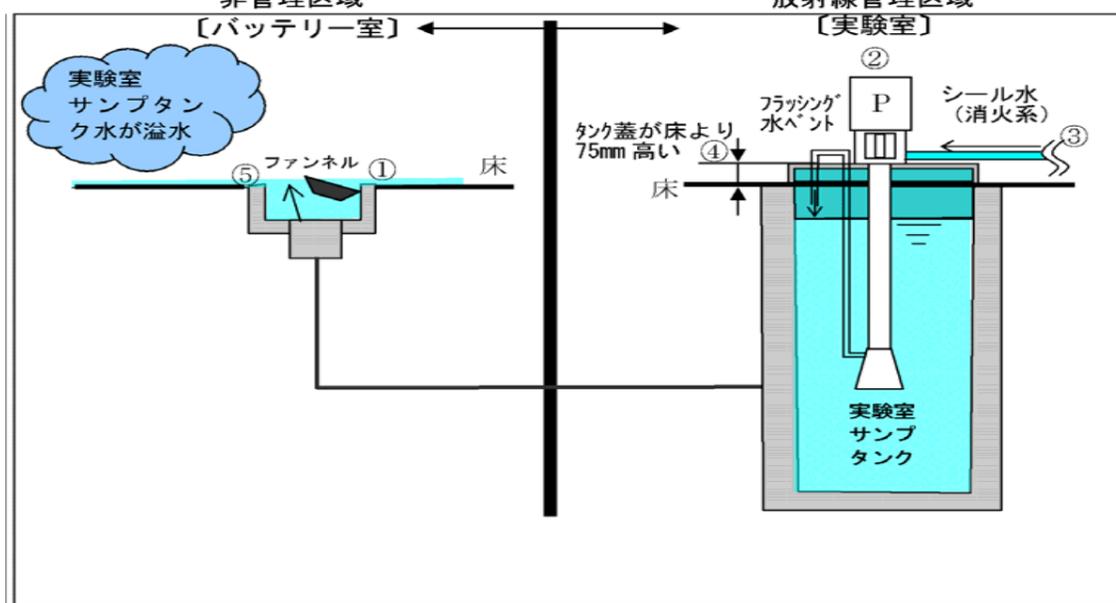
## 【対策前】

- ① 地震時またはその後に、ゴム製の栓が外れ。
- ② 実験室サンプポンプの電源喪失により実験室サンプポンプ運転不可。  
(水位が上がっても排水が出来ない)
- ③ 実験室サンプポンプのシール水（消火系）が継続流入。
- ④ 実験室サンプタンク満水。
- ⑤ 実験室サンプタンク上部より75mm低いバッテリー室ファンネルより溢水。
