平成23年10月26日
日本原子力発電株式会社

東海第二発電所 原子炉圧力容器下部制御棒駆動機構フランジ

からの漏水について

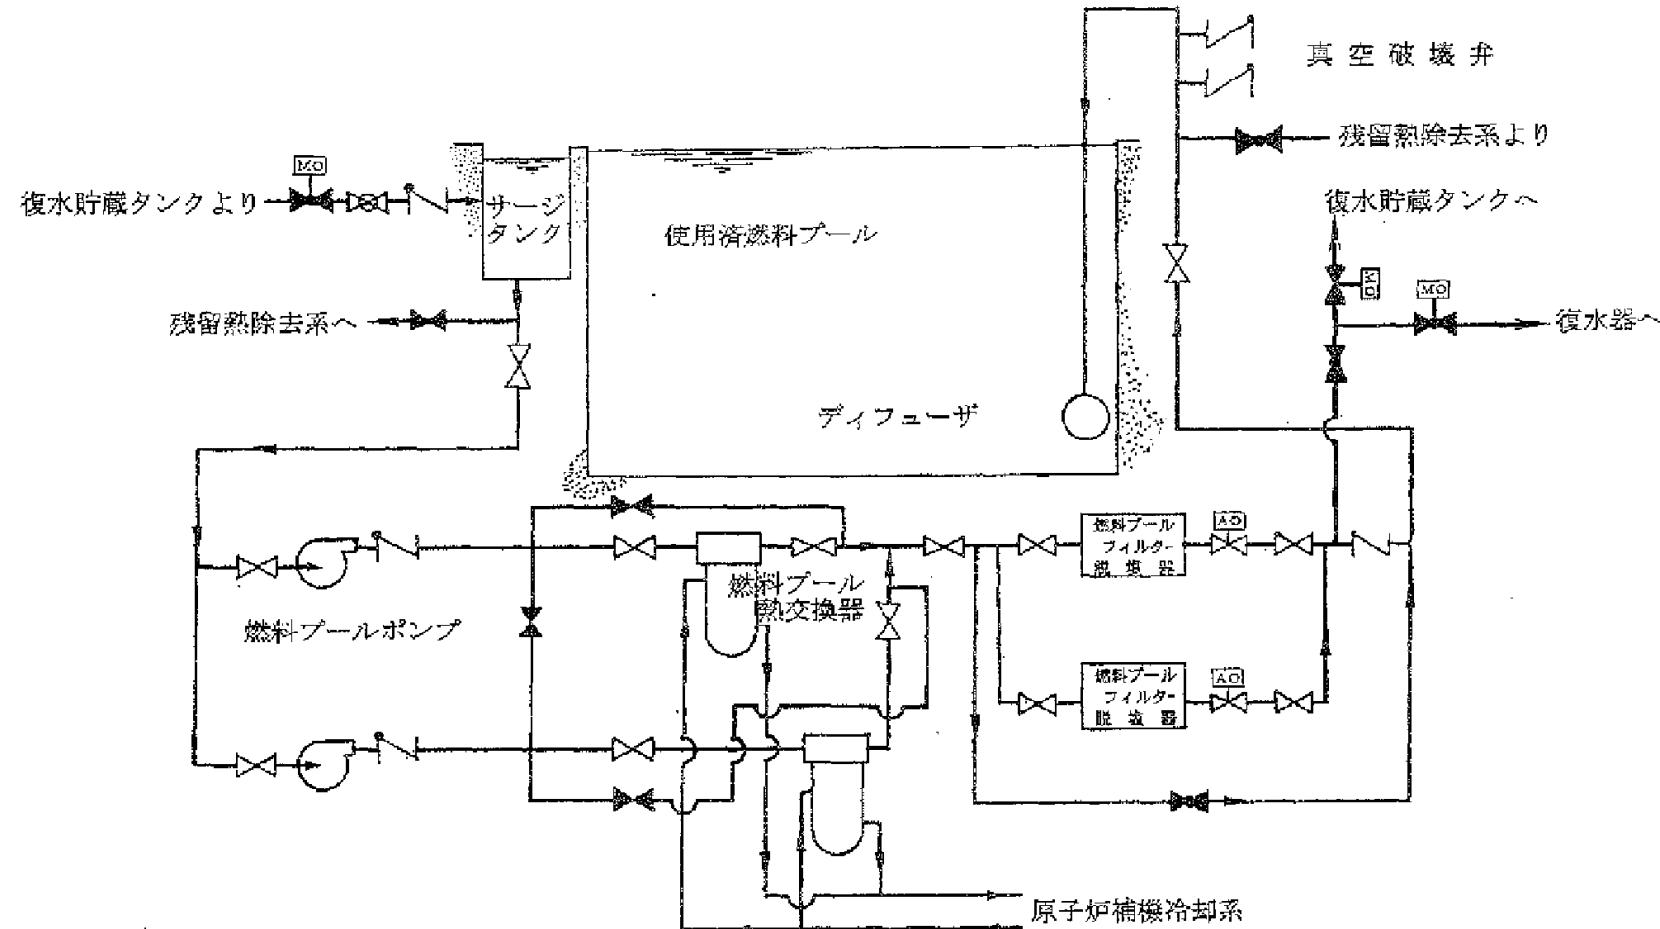
原子炉概略図

当社、東海第二発電所（沸騰水型軽水炉、定格電気出力110万キロワット）は、第25回定期検査中のところ、10月26日10時20分「格納容器機器ドレンサンプ高」警報が発報し、使用済燃料プールスキマーサージタンクの水位低下を確認しました。このため、作業状況を確認したところ、制御棒駆動機構の復旧のために制御棒駆動機構ハウジングの閉止板の取り外し作業を実施しており、閉止板の1つでパッキンが緩んで冷却水が漏れていることを確認しました。漏水は現在も続いています。
