東海第二発電所 原子炉圧力容器下部制御棒駆動機構フランジ からの漏水の停止について

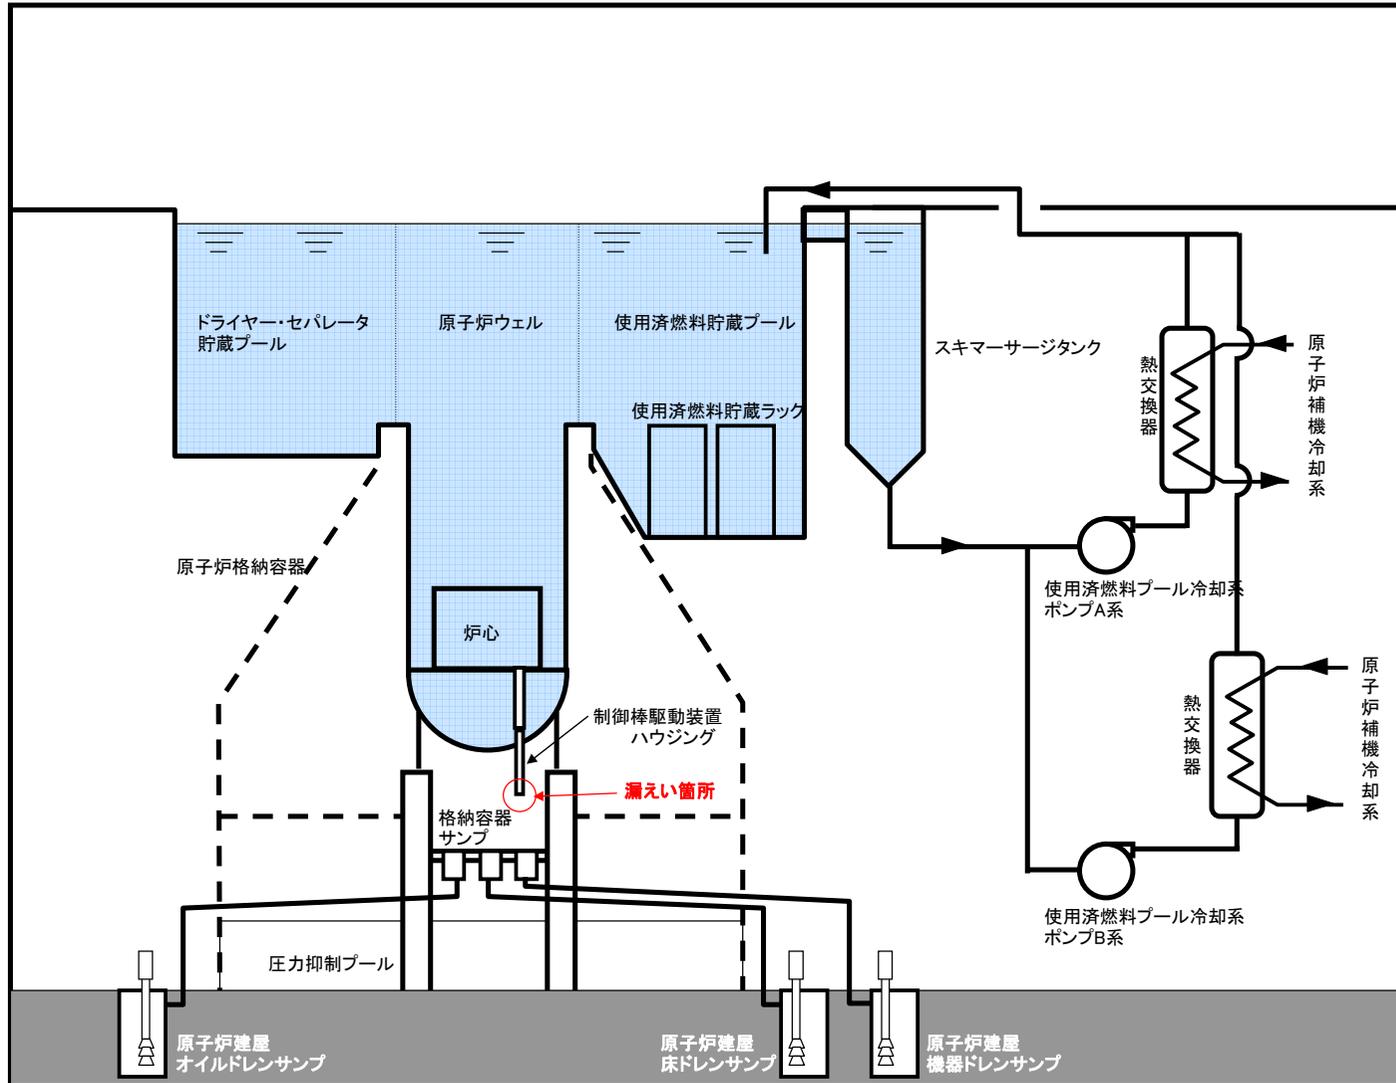
原子炉およびプール浄化系全体概略

当社、東海第二発電所（沸騰水型軽水炉、定格電気出力110万キロワット）は、第25回定期検査中のところ、10月26日10時20分「格納容器機器ドレンサンプ高」警報が発報し、使用済燃料プールスキマーサージタンク*¹の水位低下を確認しました。このため、作業状況を確認したところ、制御棒駆動機構の復旧のために制御棒駆動機構ハウジングの閉止板の取り外し作業を実施しており、閉止板の1つでパッキンが緩んで冷却水が漏れていることを確認しました。漏水は現在も続いています。

その後、12時55分に当該箇所に制御棒を着座させ、漏えい量が少なくなったことから、漏えいした閉止板の締め直しを行い、14時14分に漏えいは止まりました。

この間の漏えい量は約22.4 m³、放射エネルギーは880万ベクレル*²でした。漏れた冷却水は液体廃棄物処理系等に回収しました。
