## 東海第二発電所 原子炉圧力容器下部制御棒駆動機構フランジ からの漏水について（原因・対策）

添付資料：東海第二発電所 制御棒駆動機構フランジからの原因と対策

東海第二発電所 制御棒駆動機構フランジからの原因と対策

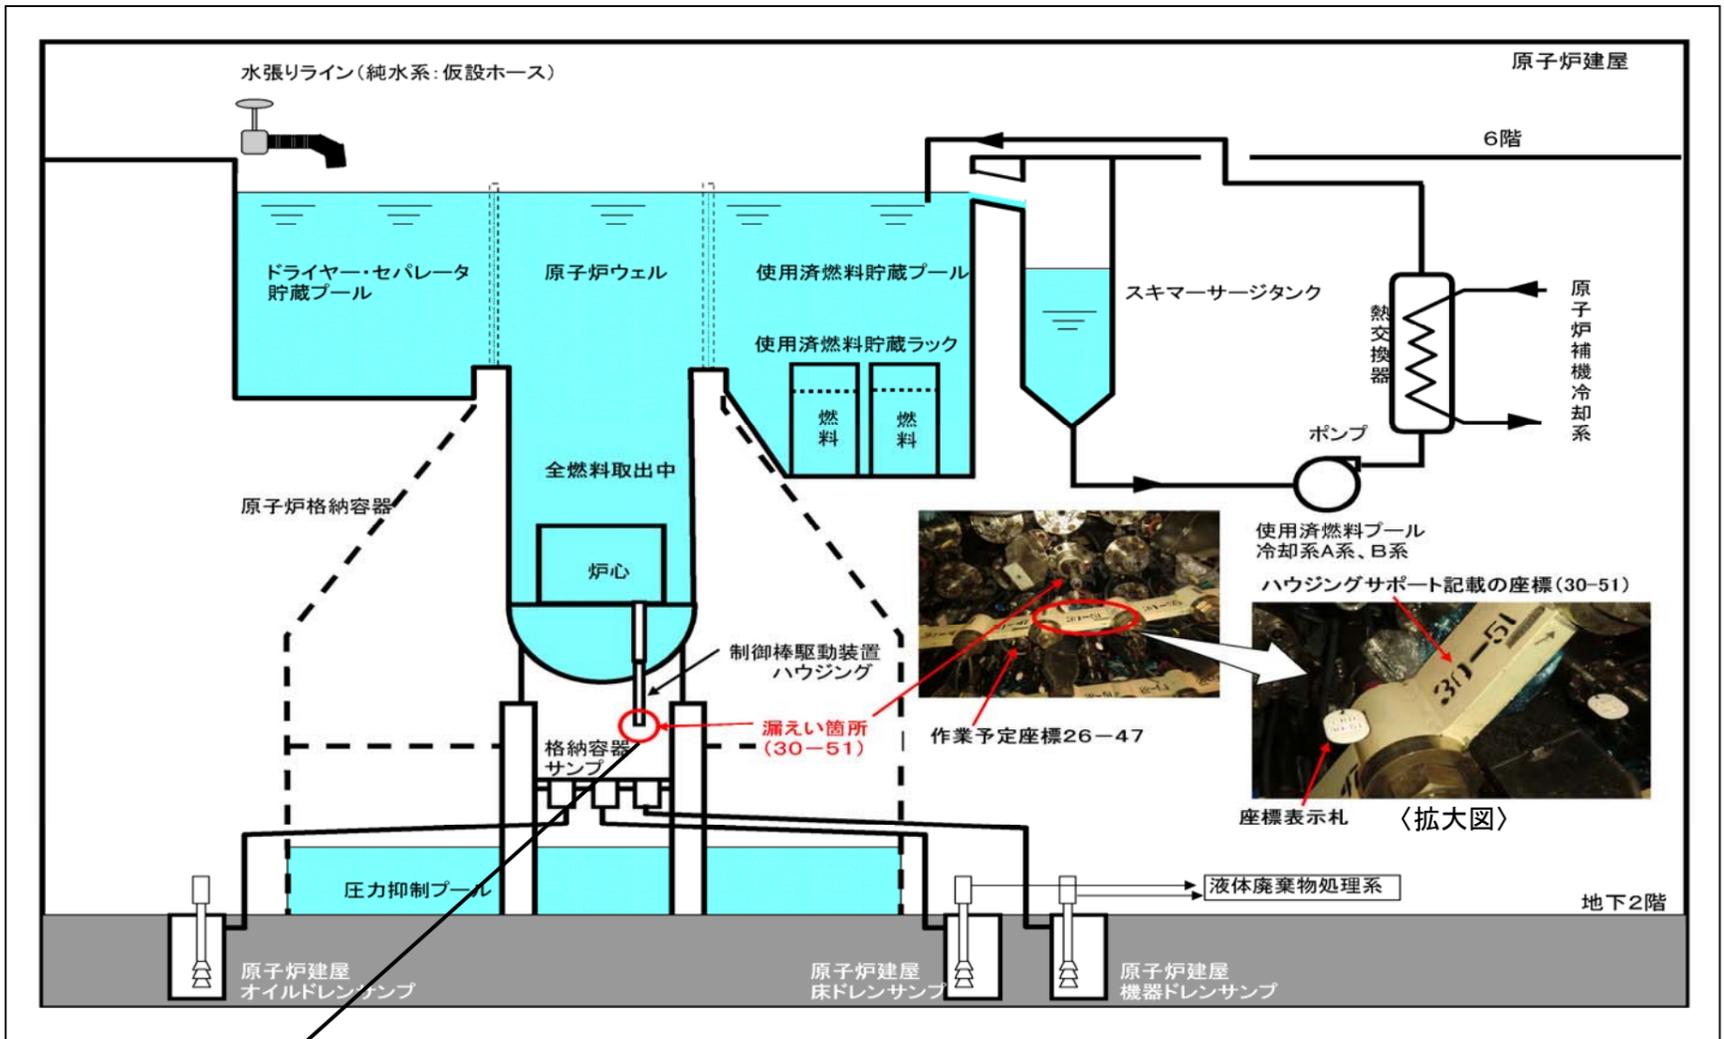
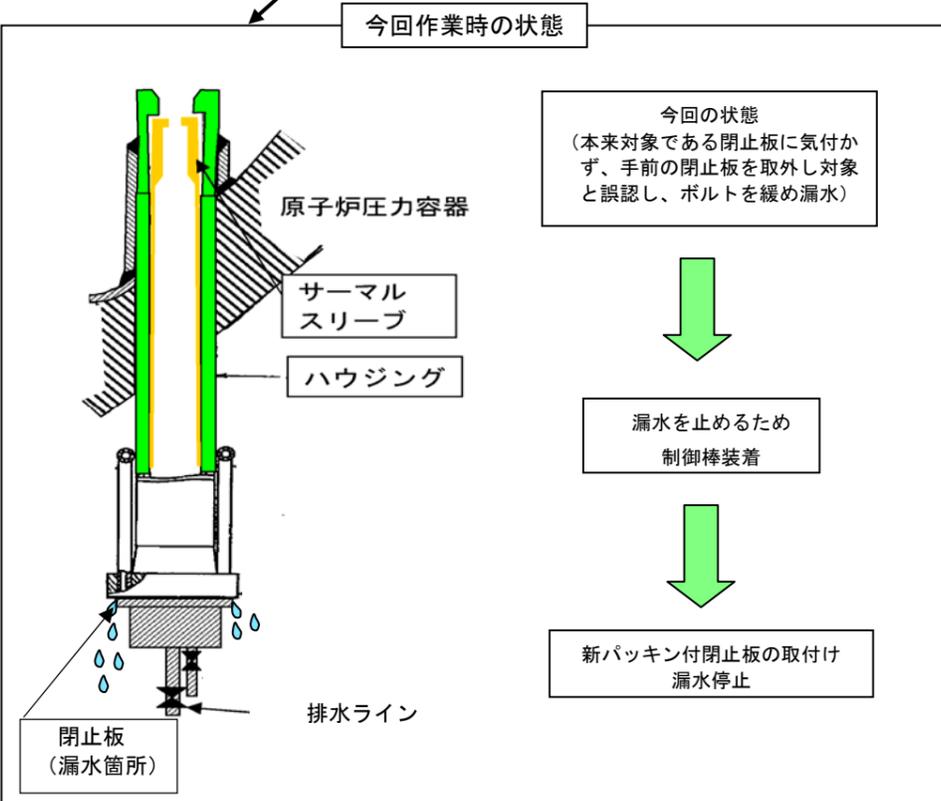
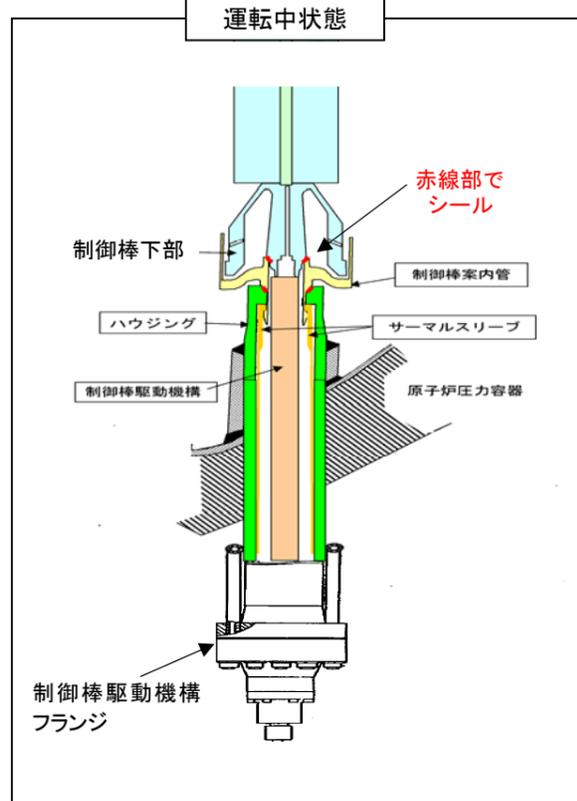
【系統概略図】

その後調査した結果、CRDフランジからの漏水に至った経緯としては、作業員が閉止板の取外し対象位置を誤認し、ボルトを緩めたことによるものと判明しました。

閉止板の取外しが、当該作業の経験に乏しい作業員1名で、他の作業関係者の立会いがない状態で行なわれていました。
