**東海第二発電所及び敦賀発電所1号機における燃料集合体チャンネルボックス
上部（クリップ）の調査結果の報告について**

「東海第二発電所及び敦賀発電所 1号機における燃料集合体チャンネルボックス上部（クリップ）の一部欠損について（最終報告）」の概要

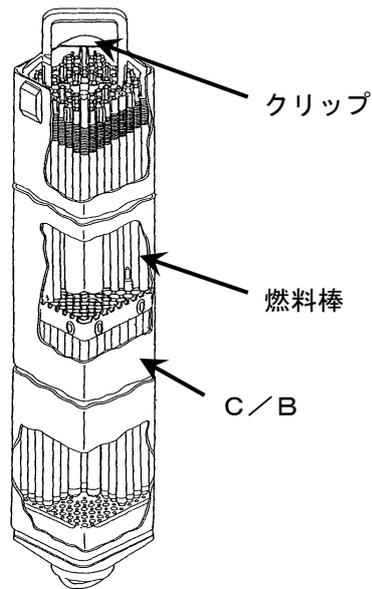
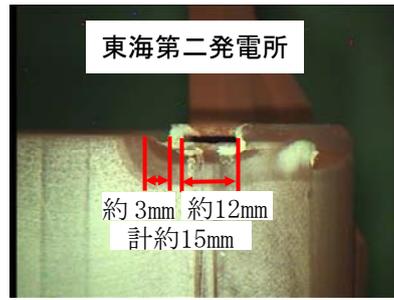
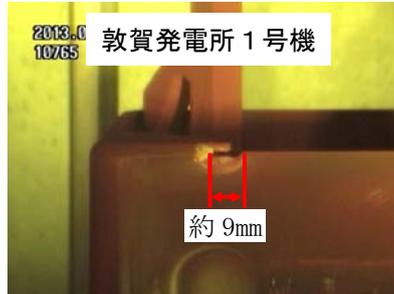
図1 C/B上部（クリップ）の一部欠損の確認結果（例）

東海第二	敦賀 1号機
使用済燃料プールに貯蔵中の燃料集合体	2,202 体 ^{※1}	792 体 ^{※2}
うち現在C/Bを装着している燃料集合体	2,195 体	582 体
C/B上部に欠損の可能性がある燃料集合体 (平成 24 年 9 月 10 日報告)	35 体	9 体
C/B上部に欠損が確認された燃料集合体（今回報告）	32 体	9 体
C/B上部に欠損が確認された部位の最大値（図 1）	約 15 mm	約 9 mm

欠損部はクリップ端部に限られ、欠損する可能性がある範囲は限定されているため、C/Bの機能（制御棒ガイド機能及び燃料集合体内の冷却材流路確保）には影響ない。また、C/B脱着時のクリップ機能についても影響がないことを確認した。

以上より、欠損のあったC/Bは継続使用可能であるが、欠損部の状況を確認するため、当面の間C/B上部（クリップ）について定期検査時に欠損部の状況を確認していくこととする。

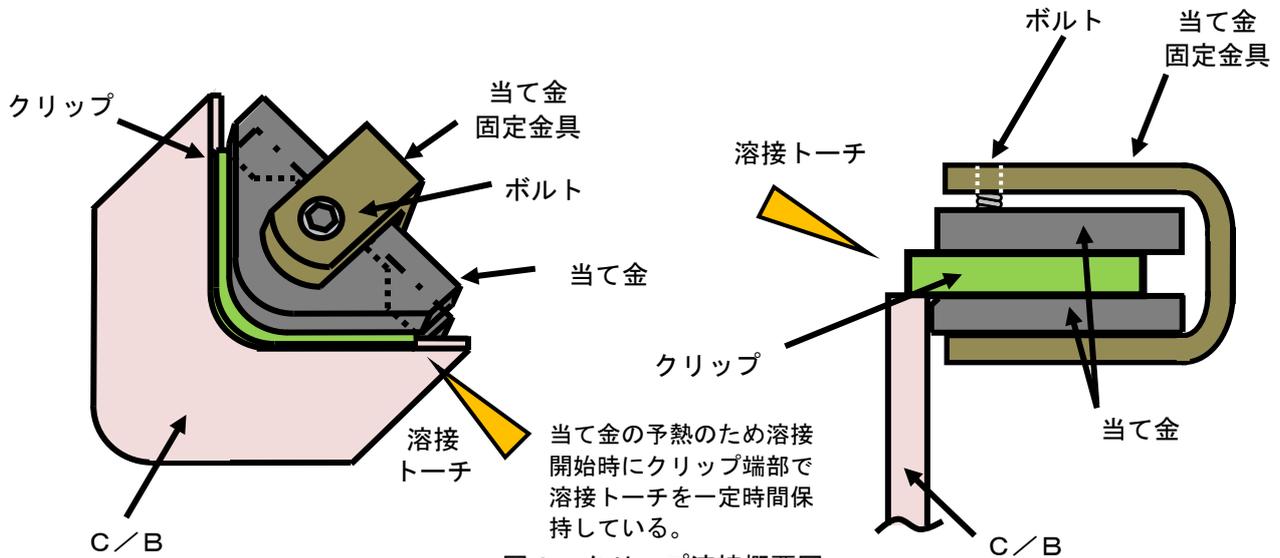
図2 クリップ溶接概要図

この結果、最も欠損が多かったC/Bメーカー（株）神戸製鋼所では、クリップ溶接時に当て金（図 2）を使用しており、クリップ端部に加わる熱が大きくなり冷却速度が遅くなって、クリップ端部において、ジルコニウム合金の合金成分である鉄の濃度が低下した領域が増えて腐食し易くなり、腐食が発生したと推定される（図 3）。また、今後使用予定のあるその他のC/Bメーカーでは、過去に他プラントにおいて類似の腐食事象が確認されているが、溶接設備を変更した平成 14 年以降は問題が発生していないことを確認した。当社プラントにて欠損したその他のC/Bメーカーのものは、欠損の形状等から同様の原因と推定されるとともに、近年使用しておらず、今後も使用する計画はない。

再発防止対策については、欠損があったC/Bの継続使用は安全上問題ないが、当該C/Bメーカーにおいて品質の更なる向上の観点から、新たな溶接機を導入して溶接時にクリップ端部に加わる熱を低下させ、当て金を使用しない等の溶接方法の改善を行う。
