## 東海・東海第二発電所で発生した火災事象2件の原因・対策 及び火災発生防止に向けた今後の対応について

## 東海第二発電所 屋外照明コンセントからの発煙について (原因・対策)

## 東海・東海第二発電所監視所内電気ストーブ電源コードの 焦げ跡の確認について（原因・対策）

## 東海・東海第二発電所の火災発生防止に向けた今後の対応について

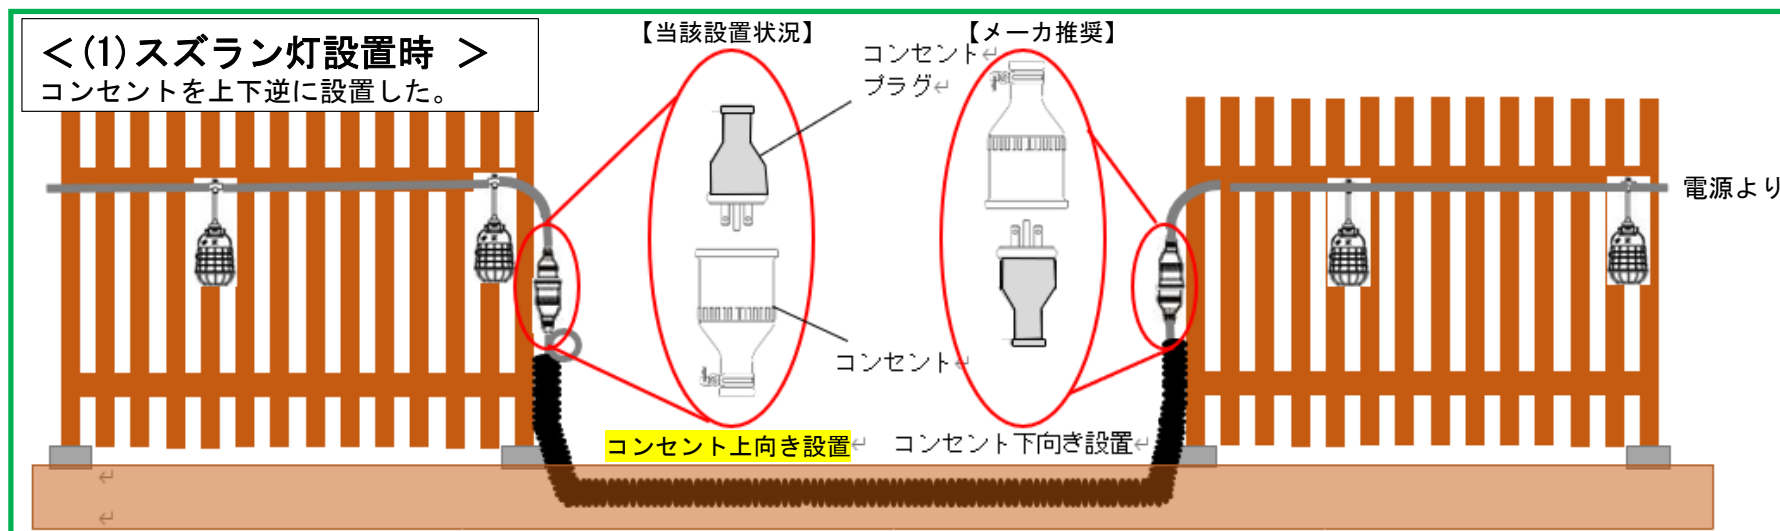
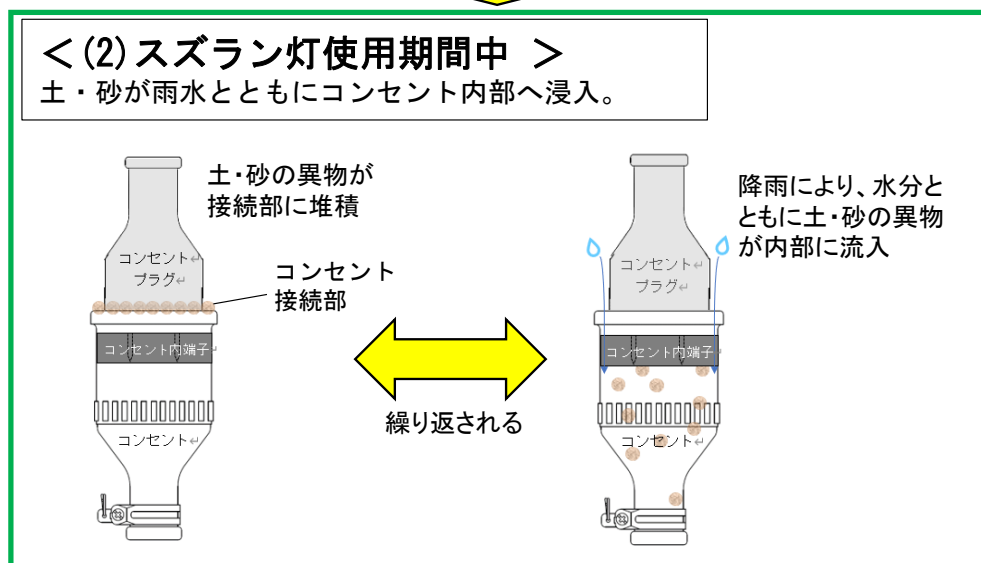
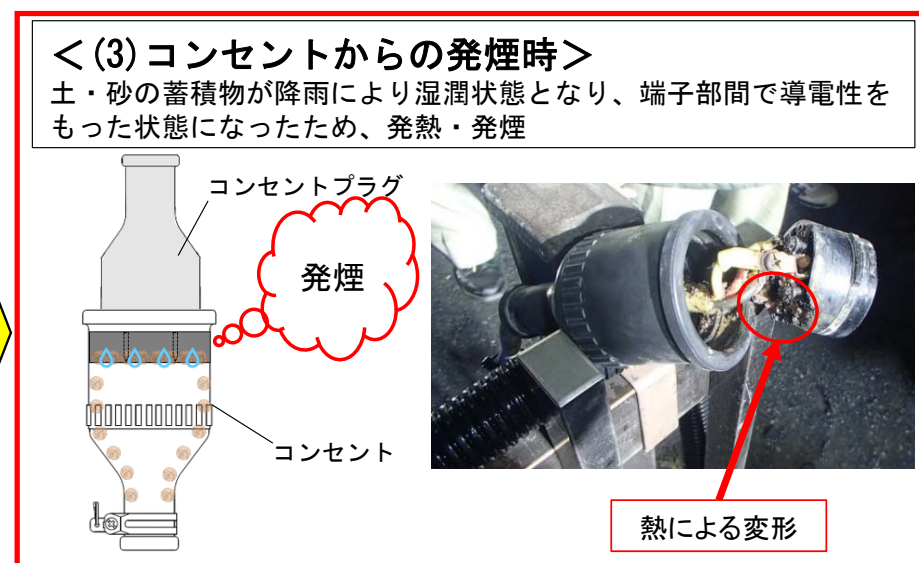
# 原因調査結果（火災発生時のメカニズム）

屋外照明（以下、「スズラン灯」という。）用コンセントについて、本事象に至った原因を調査した結果、当該コンセントの取付けがメーカー推奨とは逆向き（コンセントが上向き、コンセントプラグが下向き）であったことから、降雨の影響により、接続部からコンセント内部へ水分とともに土・砂の異物の混入が繰り返され、徐々に蓄積されたと考えられます。

このことから、土・砂の蓄積物が湿潤状態になり、端子部間で導電性をもった状態になったため、発熱・発煙したものと推定しました。

- ・ 屋外コンセントにおいて、メーカー推奨の取付け方向を遵守します。
- ・ 屋外コンセント接続部等に、コンセントキャップの取付けや異物混入防止用の養生を行います。
- ・ 上記の再発防止対策をハンドブック※2 に反映し、当社社員及び協力会社社員に周知します。
- ・ 当社社員に対して、日々の巡視や工事監理等で屋外でのコンセント使用を注意すべき着目点として周知・注意喚起するとともに、発電所管理職層によるパトロールを強化します。

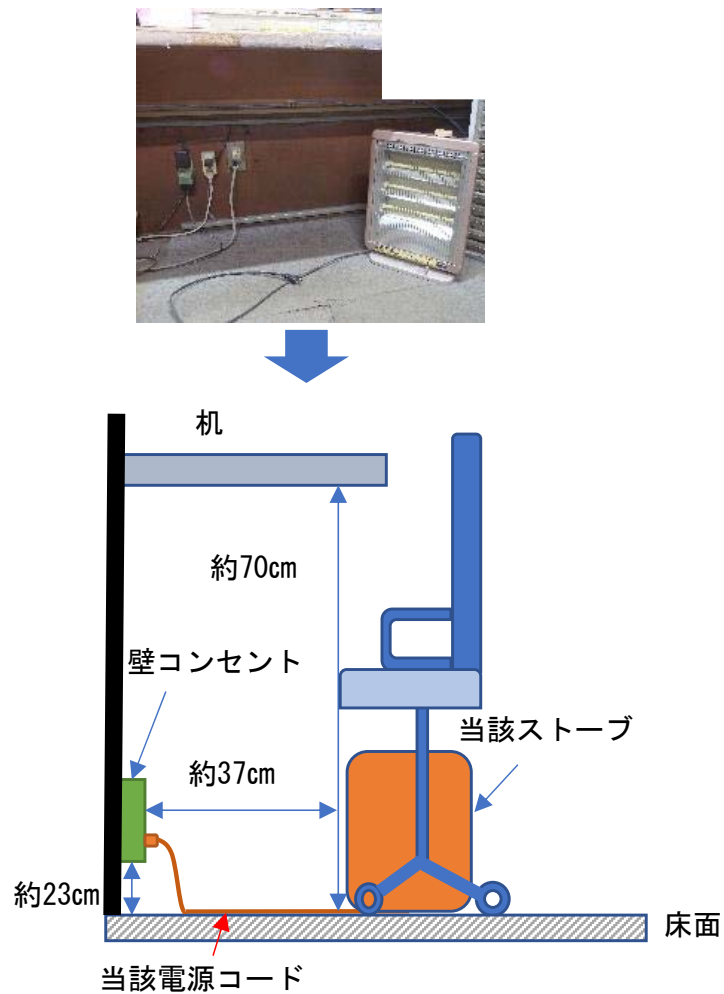
電気ストーブの使用状況（写真・イメージ）

監視所の電気ストーブの電源コードについて、本事象に至った原因を調査した結果、当該電源コードへの外力※が繰り返されたため断線部が増加し、この状態で当該ストーブの電源を入れたことから、急速に過熱され被覆部が発煙・損傷したものと推定しました。

※電気ストーブ使用時の、無意識な「踏み付け」「ぶつけ」「引っ掛け」

- ・無意識に外力が加わる可能性がある床面の電源コード等には、養生（保護カバー又はテープでの養生）を行います。
- ・電気ストーブのコンセントプラグ周りに損傷がないか、毎日確認し、使用時以外には必ずコンセントプラグを抜きます。
