## 東海第二発電所サービス建屋ランドリー室 乾燥機制御盤内端子台の焦げ跡の確認について (原因・対策)

# 原因調査結果（乾燥機制御盤内端子台の焦げ跡発生メカニズム）

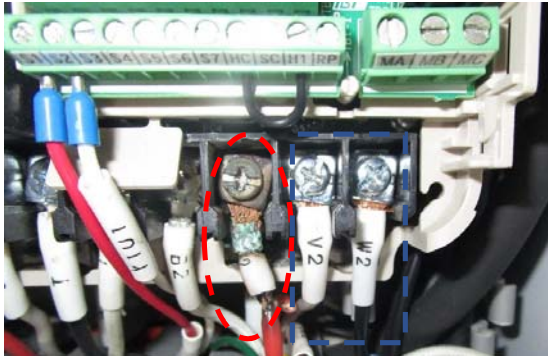
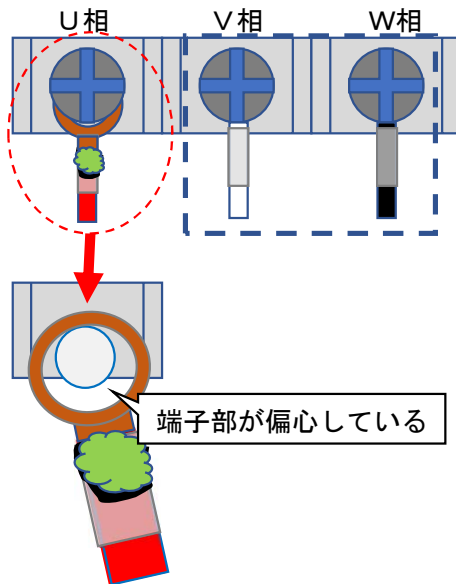
本事象に至った原因を調査した結果、当該乾燥機制御盤端子台のU相端子部のネジが確実に固定されていない状態を確認したことから、乾燥機の運転に伴う通電により端子部が過熱され、端子部接触部が焼損し、緑青が生じるとともにケーブル端に焦げ跡が発生したものと考えられます。

なお、当該乾燥機においてU相端子部以外にネジの緩みがないこと、同型の他の乾燥機において同様の緩みがなく、端子部の変色、ケーブルの焦げ跡等が確認されなかったことから、本事象は、製造メーカーの工場出荷前に、当該制御盤端子部の確実なネジ締め付け確認が不足していたことによる初期不良が原因と推定しました。

U相端子部を側面から見た状態

①工場出荷時のU相端子部のネジの不完全な締め付けが発生

②乾燥機使用中にU相端子部の片当たりが発生

③U相端子部の接触面積が少ない状態での通電による過熱

④U相端子部の接触面積が少ない状態での通電による過熱継続

- ・ 製造メーカーに、工場出荷前の制御盤組み立て及び調整過程で、ネジの締め付けを確実に実施するよう注意喚起を行います。
- ・ 今年度に予定している洗濯機及び乾燥機の取替に当たっては、発注仕様書に確実なネジの締め付けに係る注意事項を明記します。
- ・ 火災事象に結び付くような電源ケーブル端子台を有する設備の導入に当たっては調達管理の中でネジの締め付け確認を要求します。
