## 東海第二発電所 中央制御室火災を踏まえた 再発防止対策及び安全管理の徹底について（中間とりまとめ）

2025年6月13日  
日本原子力発電株式会社

## 東海第二発電所 中央制御室内制御盤における 火災の発生について（第2報）

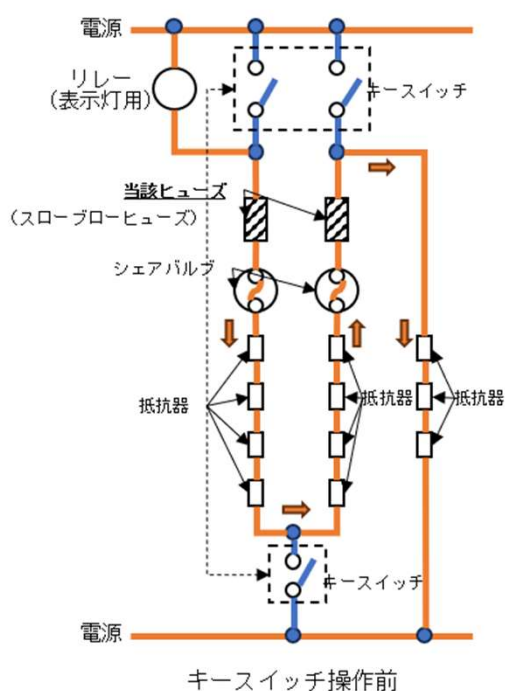
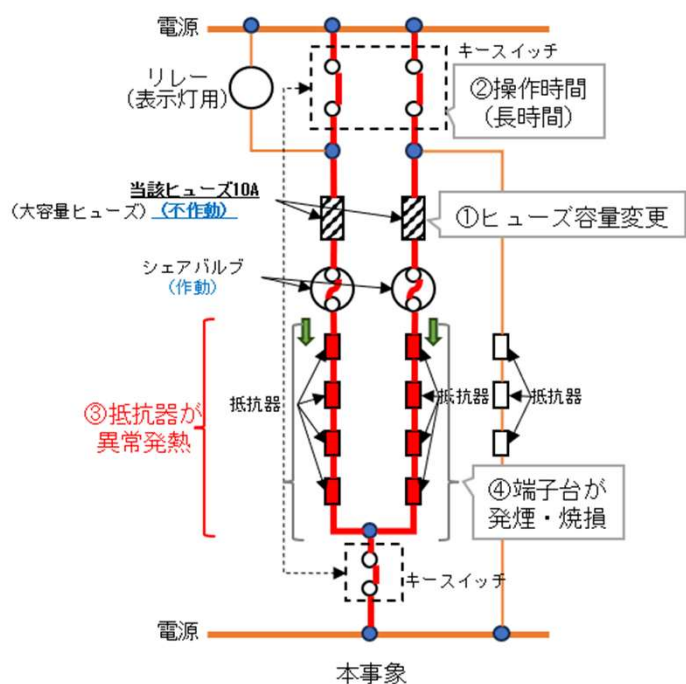
## 原因調査結果（火災発生時のメカニズム）

移動式炉心内計装のシェアバルブ<sup>※2</sup>の作動試験を実施するにあたり、移動式炉心内計装制御盤の内部回路にあるスローブローヒューズ<sup>※3</sup>を大容量のヒューズ<sup>※4</sup>に交換したことにより、回路が保護されない状態になったこと、当社社員が中央制御室内に設置されている当該制御盤からシェアバルブのキースイッチを長時間「点火」位置（入状態）に保持したことで通電状態が継続された結果、抵抗器に異常発熱が生じ、近接する端子台が焼損に至ったものと推定しました。<sup>※5</sup>

※3：通電によりゆっくりと温度が上昇し溶断するヒューズ。当該ヒューズの容量は0.5Aであり、シェアバルブの動作電流（約5.8A）が流れると0.7秒後に溶断する仕様。

## 【直接原因】

- ①ヒューズを大容量に変更
- ②キースイッチを長時間「入」に保持
- ③通電が継続され抵抗器が異常発熱
- ④抵抗器付近の端子台が発煙・焼損

原因調査結果を踏まえ、直接対策として当該制御盤のスローブローヒューズを大容量ヒューズに交換することを禁止することに加え、以下の対策を講じます。

- ① 移動式炉心内計装のシェアバルブ作動試験時の試験方法の見直し
- ② 電流測定試験におけるヒューズ変更の禁止
- ③ スローブローヒューズの移設及び施錠管理の実施
- ④ 注意喚起銘板の取り付け
- ⑤ 品質マネジメントシステム規程への反映
