東海第二発電所

中央制御室火災を踏まえた再発防止対策及び安全管理の徹底について
(最終報告)

2025年8月8日
日本原子力発電株式会社

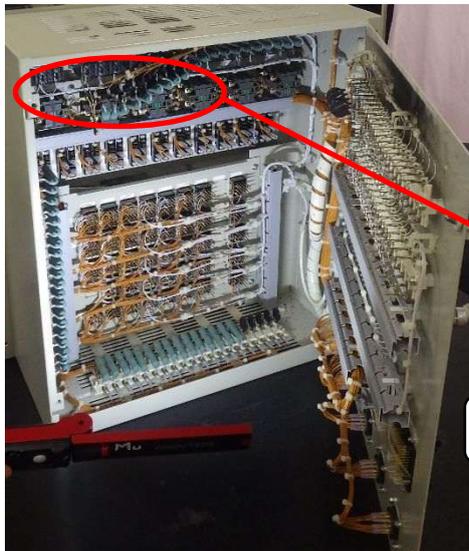
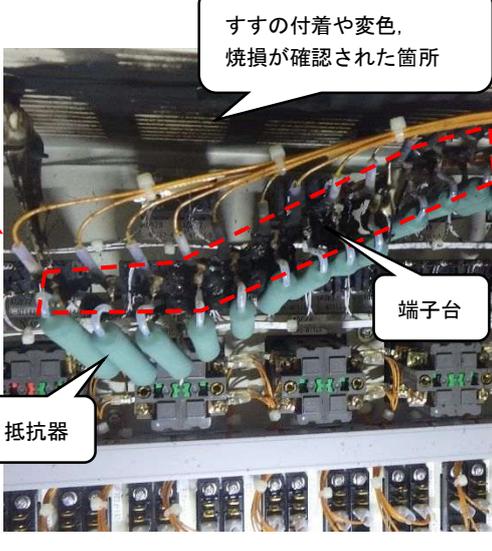
<p style="text-align: center;">(焼損箇所拡大)</p> </div> </div> <p>当該制御盤内は、操作スイッチ、ヒューズ、抵抗器、リレー、端子台、表示灯等で構成されている。これらについて、目視点検をしたところ、当該制御盤内天板部及び端子台にすずの付着や変色を確認しており、特に抵抗器に近接する端子台の一部には焼損があることを確認した。なお、その他の構成機器には変色等の異常がないことを確認した。</p>
備 考	—

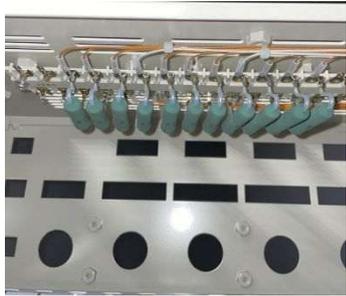
<table><tr> <th>手順</th> <th>結果</th> <th>写真</th> </tr><tr> <td>1) スローブローヒューズによる作動確認</td> <td>ヒューズは0.6秒で溶断し、端子台を含む試験回路に発煙・焼損が無いことを確認した。</td> <td></td> </tr></table>

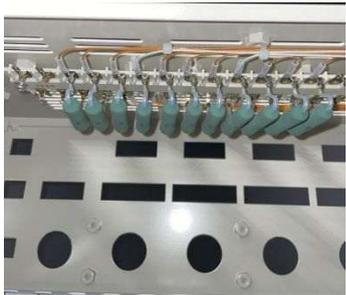
<table><tr> <th>手順</th> <th>結果</th> <th>写真</th> </tr><tr> <td>2) 大容量ヒューズによる作動確認（短時間、3～4秒通電）</td> <td>通電により抵抗器が発熱するものの、試験回路に発煙・焼損が無いことを確認した。</td> <td></td> </tr></table>

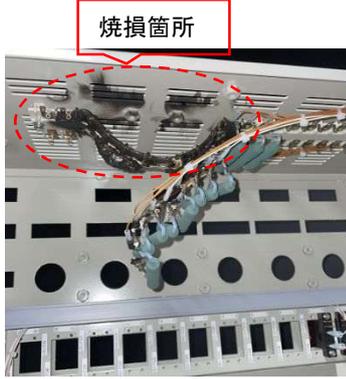
<table><tr> <th>手順</th> <th>結果</th> <th>写真</th> </tr><tr> <td>3) 大容量ヒューズによる作動確認（通電状態継続）</td> <td>5.3秒で端子台の発煙・焼損を確認した。</td> <td></td> </tr></table>

<p>以上のことから、シェアバルブの作動確認において、スローブローヒューズを大容量のヒューズに交換し、通電状態を継続させたことから抵抗器が発熱源となって近傍に設置されている端子台が過熱され、焼損に至ったことが確認した。</p>	
	手順	結果	写真												
	1) スローブローヒューズによる作動確認	ヒューズは0.6秒で溶断し、端子台を含む試験回路に発煙・焼損が無いことを確認した。

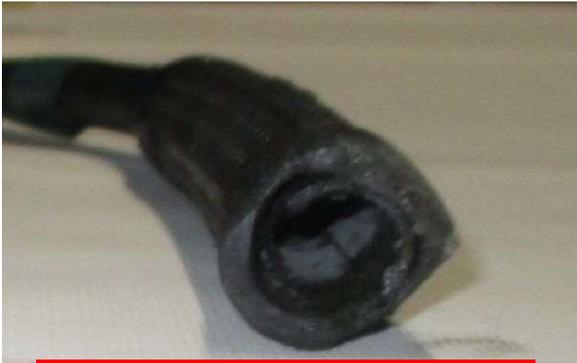
<p style="border: 1px solid red; padding: 2px; display: inline-block;">溶接機側（ソケット側）コネクタ</p> </div> <div style="text-align: center; margin-top: 10px;">

</div> <p>発火が確認された当該コネクタについて外観点検を実施した結果、当該コネクタの溶接機側（ソケット側）及び延長用ケーブル側（プラグ側）共に著しく焼損していることを確認した。</p> <div style="text-align: center;">

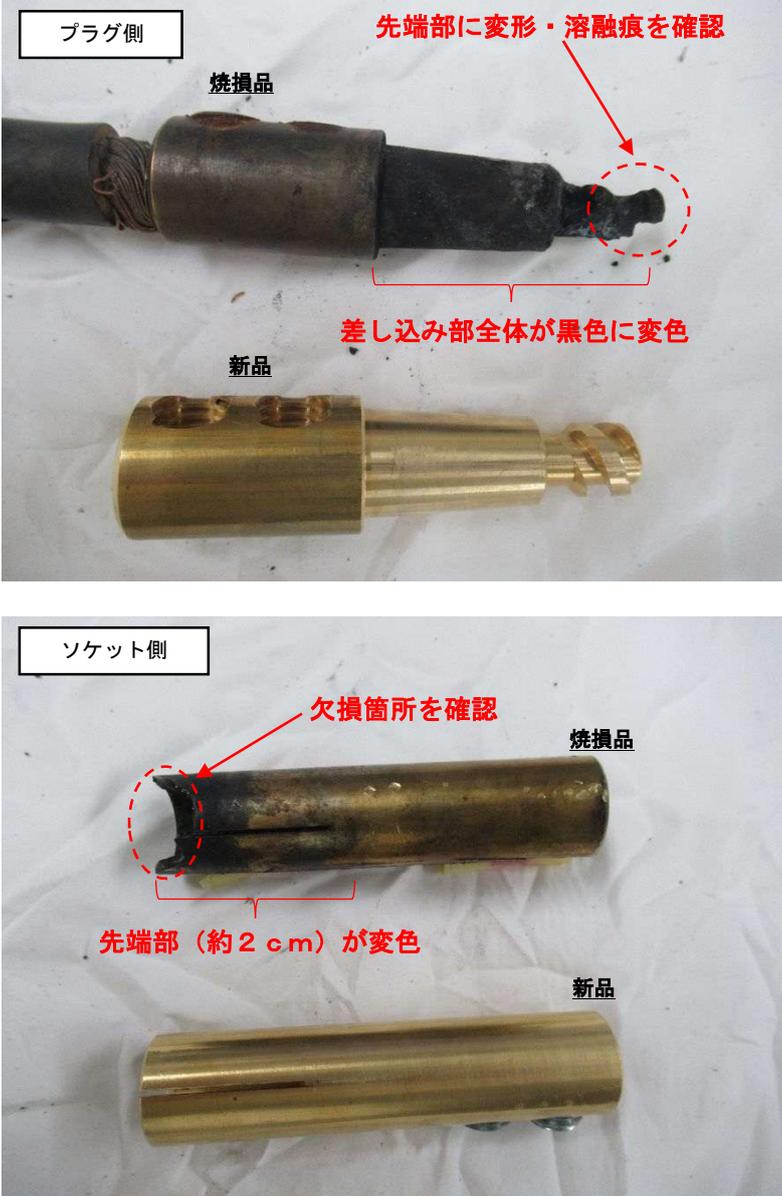
当該コネクタは、当該コネクタ（プラグ側）を当該コネクタ（ソケット側）に差し込み、更にねじ込んで締め付ける構造であるが、差し込み不足・締め付け不足等により接続不足があると、接触抵抗の増加により発熱・発火に至る可能性が否定できない。このため、当該コネクタの目視確認をしたところ、当該コネクタ（プラグ側）は、差し込み部全体が黒色に変色しており、特に先端部（プラグ側ネジ部：約2cm）は熱により変形・溶融していることを確認した。また、当該コネクタ（ソケット側）は、先端部（約2cm）のみが変色しており、一部欠損箇所があることを確認した。更に当該コネクタ（ソケット側）の内部状況を確認するため、半割に切断し確認したところ、正規の位置までねじ込んだ場合に当該コネクタ（プラグ側）先端部（プラグ側ネジ部）に接触するソケット側ネジ部に変形・溶融等の異常が認められなかった。以上より当該コネクタの接続不足により接触抵抗が増加し、発熱・発火に至った可能性が高い。

当該コネクタの接続不良確認結果	
目的	当該コネクタ部の詳細点検を実施し、接続不良の有無を確認する。
確認日	2025年5月31日
確認内容	当該コネクタ部（プラグ側・ソケット側）について、目視確認を実施する。
確認結果	<p>当該コネクタの目視確認をしたところ、当該コネクタ（プラグ側）は、差し込み部全体が黒色に変色しており、特に先端部（プラグ側ネジ部：約2cm）は熱により変形・溶融していることを確認した。また、当該コネクタ（ソケット側）は、先端部（約2cm）のみが変色しており、一部欠損箇所があることを確認した。</p>

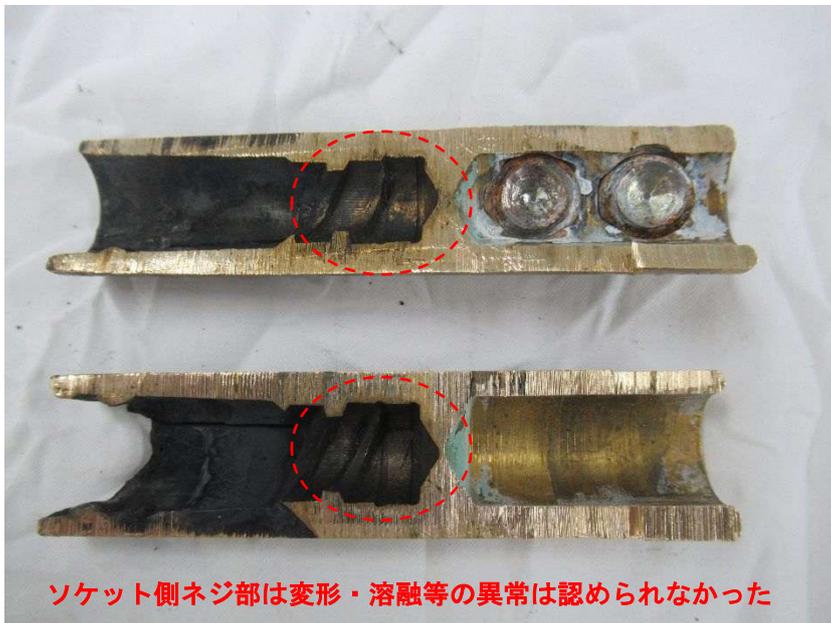
当該コネクタ（ソケット側）の内部状況を確認するため、半割に切断し確認したところ、正規の位置までねじ込んだ場合に当該コネクタ（プラグ側）先端部（プラグ側ネジ部）に接触するソケット側ネジ部に変形・溶融等の異常が認められなかった。

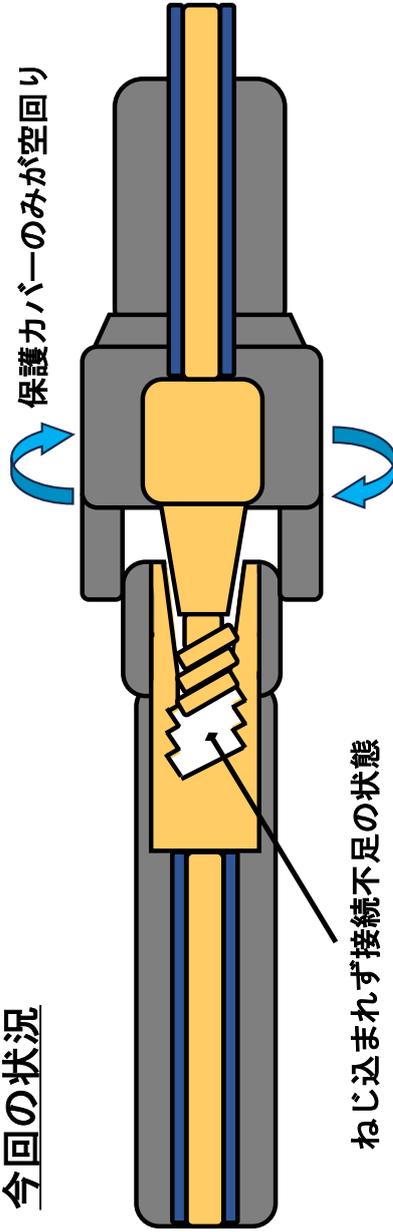
今回の状況

ゴム製の保護カバーを軽く握ってねじ込んだ場合、保護カバーのみが空回りしコネクタ導通部は回転しない場合があることが分かった。このため、コネクタのプラグ側ネジ部がソケット側ネジ部に接触しない接続不足の状態のままとなった。

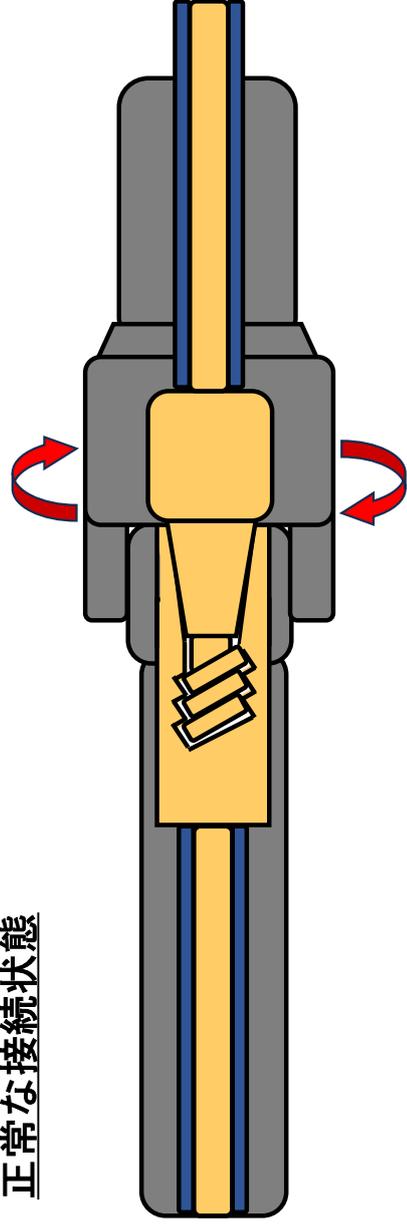
正常な接続状態

ゴム製の保護カバーを強く握ってねじ込んだ場合、コネクタ導通部も一緒に回転し空回りが発生せずねじ込まれることを確認した。

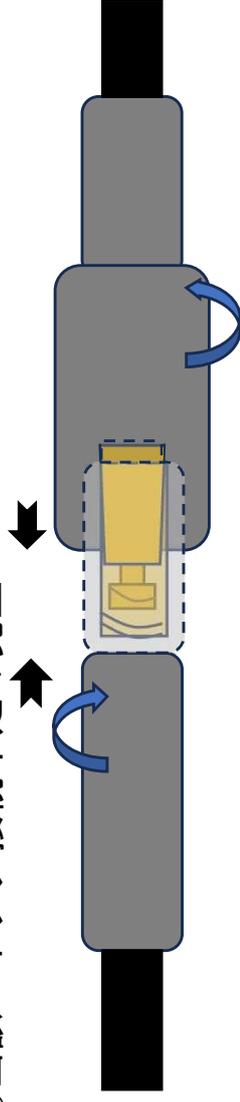
差し込みねじ込む際に、ゴム製の保護カバーの
みが空回りして当該コネクタのプラグ側ネジ部
がソケット側ネジ部に接触しない接続不足の状
態が発生

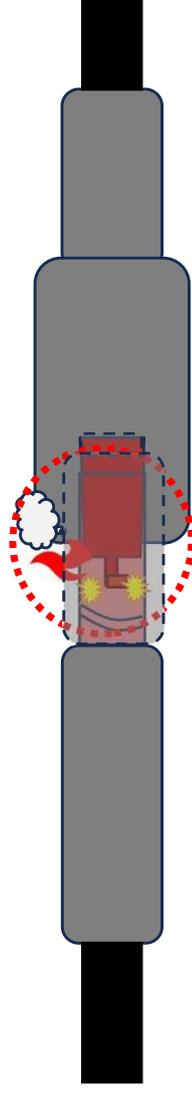
当該コネクタの発熱が増大することにより、
最終的に当該コネクタが発火した
