東海・東海第二発電所 原子力館（PR館） 電源盤内からの発煙事象の確認について（原因・対策）

東海発電所・東海第二発電所 原子力館電源盤内
における発煙の確認について

原因調査結果（電源盤内における発煙発生メカニズム）

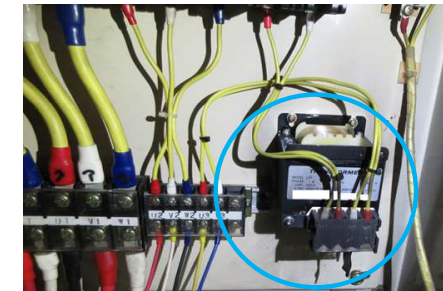
電源盤内

詳細点検の結果、電源盤内の変圧器に過電流が流れ、異常発熱が発生したものと評価されたことから、過電流が流れる要因について調査しました。

当該変圧器

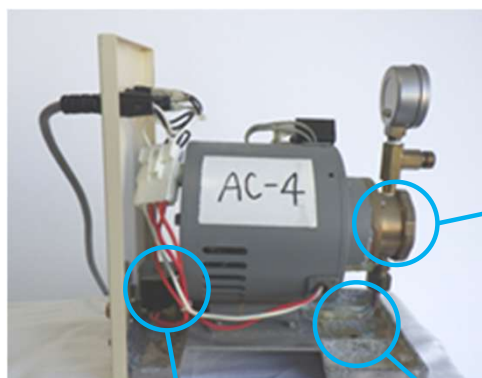
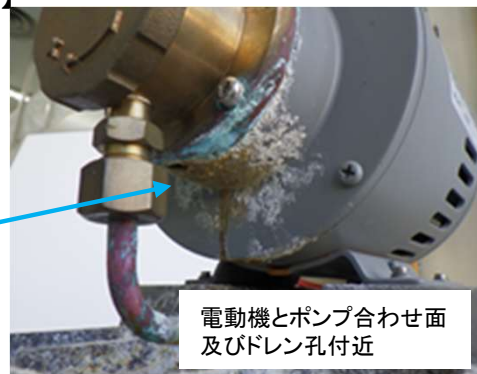
電動機とポンプ合わせ面
及びドレン孔付近

- ✓ 当該加湿器電動機 (AC-4) の外観を確認したところ、電動機とポンプ合わせ面、ドレン孔付近及び電動機台座部に析出物を確認。また、電動機開口部及び電動機台座部に錆色の着色を確認。
- ✓ 当該加湿器電動機 (AC-4) の手回し確認を行ったところ、軸は動かず固着状態であることを確認。
- ✓ 固着状態にある同型式の加湿器電動機 AC-2 を用い、定格電圧 200V の電圧をかけて電流を測定した結果、その直後から電動機は回転せず、定格電流を超える過電流 (約 1.5A) が継続したことを確認。

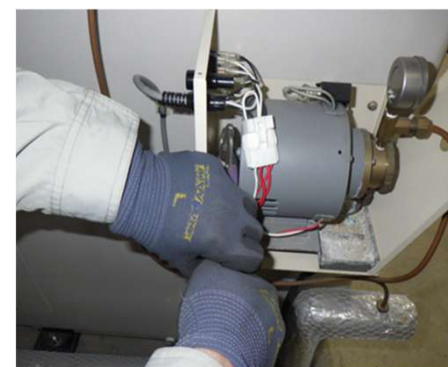
【当該加湿器電動機の手回し確認】

なお、加湿器電動機の軸が固着した原因は、長期間停止していたことにより湿潤環境が継続し、軸に錆が発生・蓄積したためと推定しました。

なお、固着リスクが認められた当該加湿器及び同型式の加湿器については運用を廃止します。

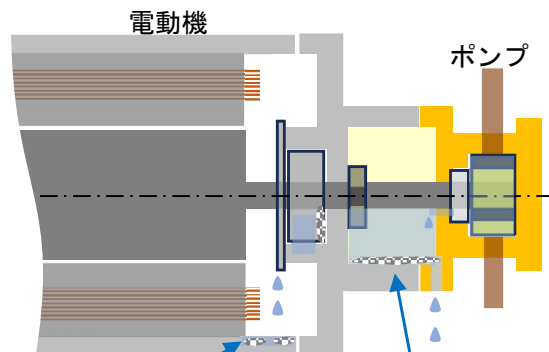
① 噴霧水の軸受部等への流入

モータケーシング下部に噴霧水が滴下し凝集剤が析出

凝集剤が析出しドレン孔が流れづらくなり、ドレンスペースの液位が上昇

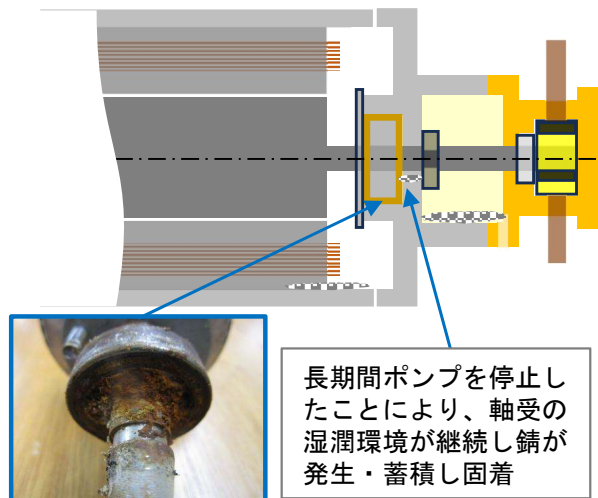
② 長期停止による湿分環境継続に伴う軸受部の発錆・固着

長期間ポンプを停止したことにより、軸受の湿潤環境が継続し錆が発生・蓄積し固着

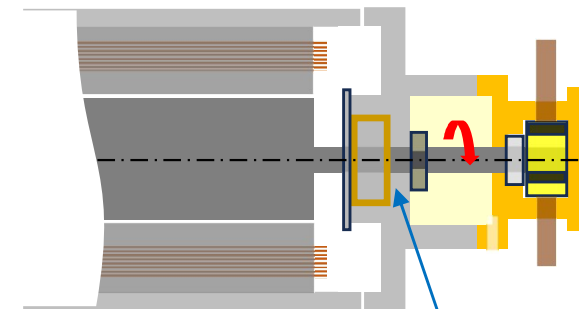
③ 固着した電動機の起動による変圧器への過電流の発生・継続

軸が固着した電動機の起動で過負荷による過電流の発生・継続

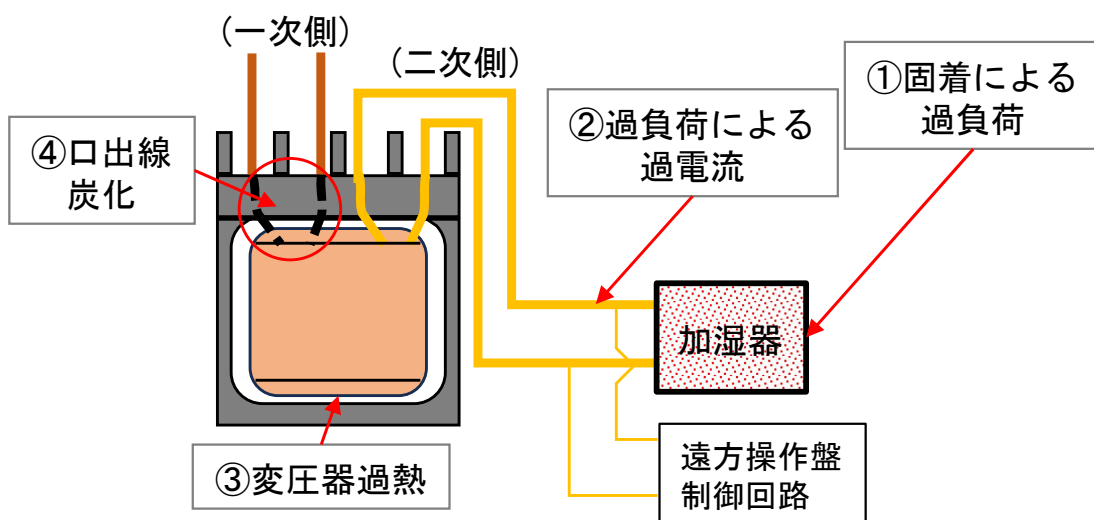
(2) 当該変圧器の異常発熱・発煙発生状況

調査の結果、本事象の直接原因として、軸が固着した加湿器電動機の起動により過負荷となり、当該変圧器の定格電流を超える過電流が発生したことに対して、過負荷による過電流を適切に防止できる保護機能が備わっていなかったため、過電流が継続し、異常発熱・発煙に至ったものと推定しました。

① 固着した電動機の起動による過負荷

② 過負荷による過電流

③ 過負荷による過電流継続により変圧器が過熱

④ 変圧器温度上昇により口出線が炭化

- ・ 発電所内の一般設備※のうち動的機器が接続される電気回路について、保護装置の確認を2年以内を目途に計画的に行い、必要に応じて適切な保護装置を設置します。
- ・ 間接原因に対する再発防止対策として、調達段階において、過負荷による過電流に対して設備の異常発熱等を防止できる保護機能を確保する旨、社内規程へ反映するとともに、必要な教育を実施する等の対策を徹底します。
