## 東海第二発電所

### 東北地方太平洋沖地震における地盤の被災状況について

平成29年6月29日  
日本原子力発電株式会社

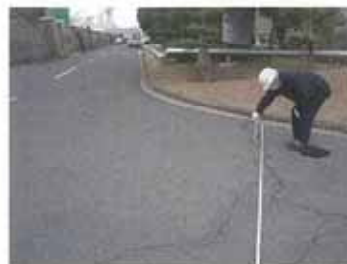
ドライキヤスク前

ドライキヤスク前道路のひび割れ状況  
(ひび割れ及び一部2cm程度の段差)

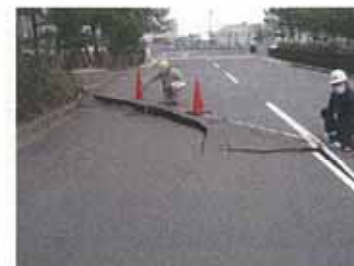
TB北側

路面のひび割れ(長さ8m)

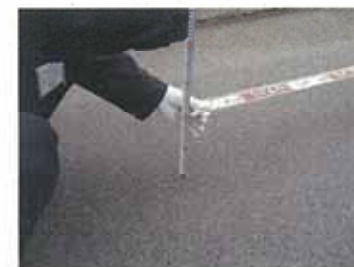
構内グランド東側

路面の沈下(沈下量20cm)

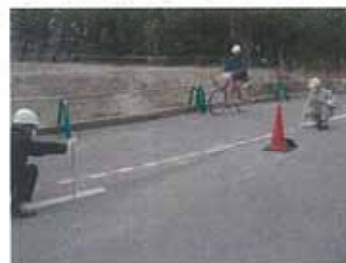
協力会社駐車場南側

路面の沈下(海側)  
(沈下量20cm)

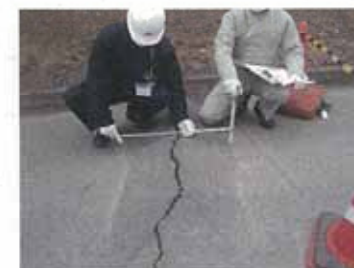
協力会社駐車場南側

路面のひび割れと盛り上がり(陸側)  
(幅2cm、長さ2.5m、高さ10cm)

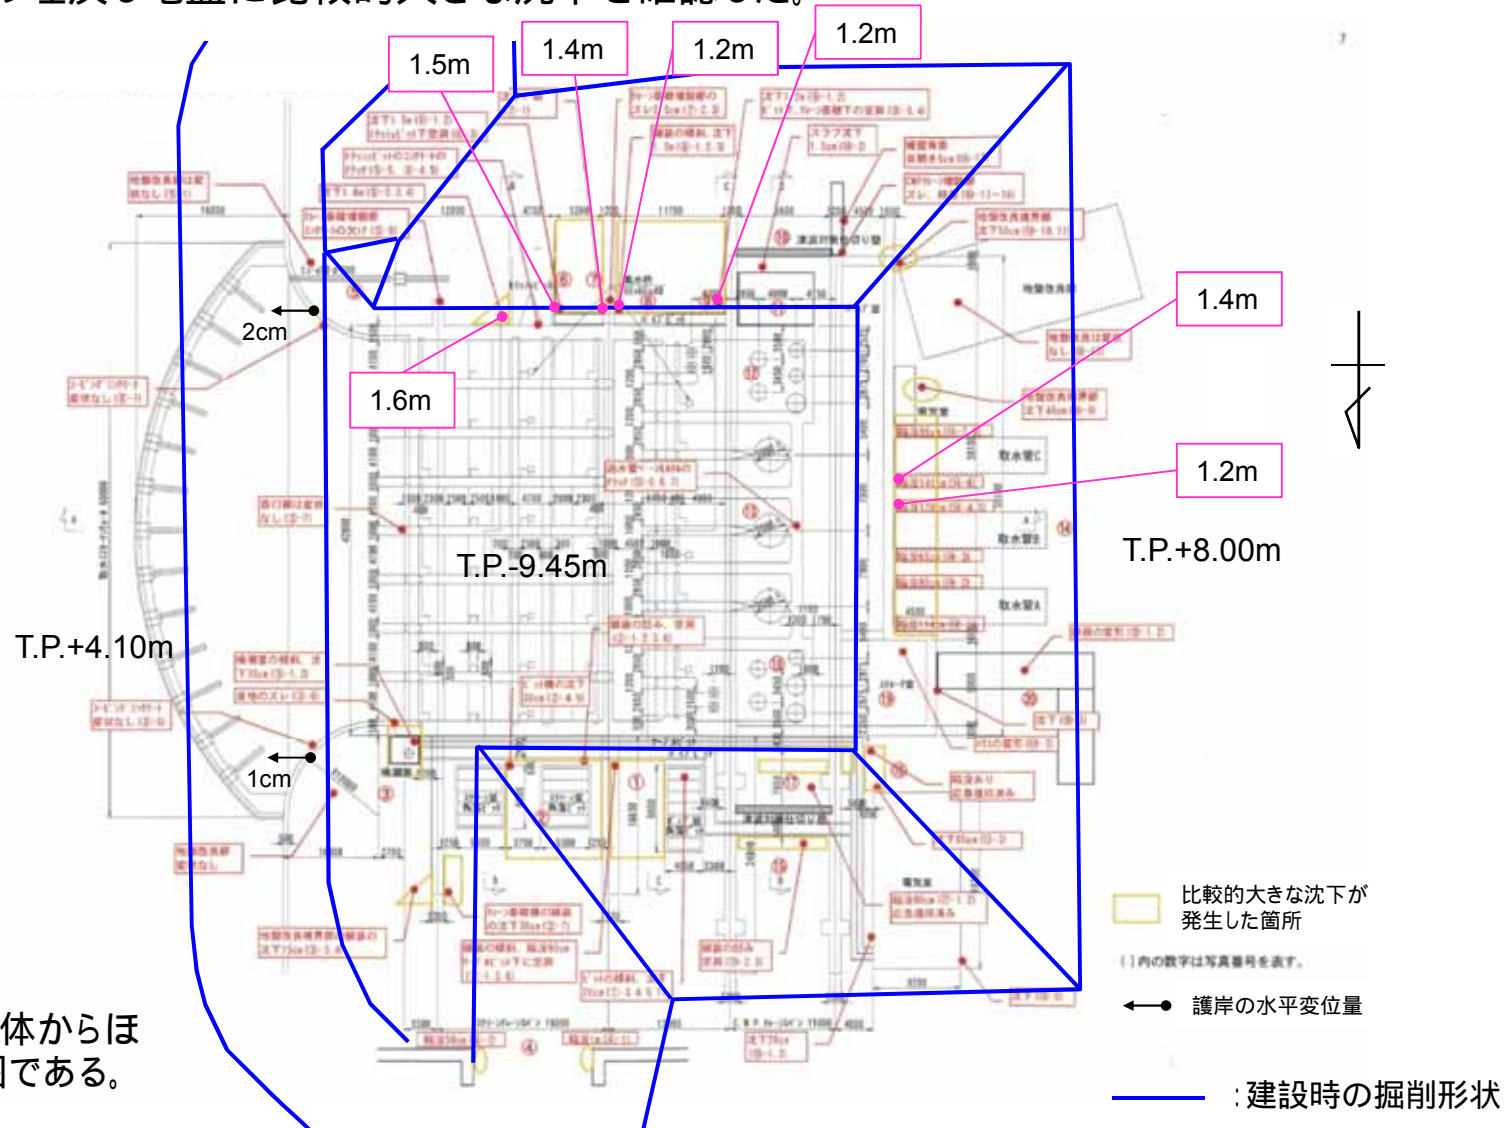
取水構造物周りの埋戻し地盤に比較的大きな沈下を確認した。

沈下した範囲は躯体からほぼ10m以内の範囲である。

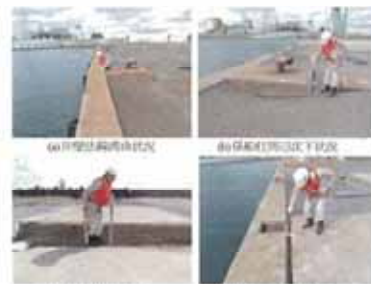
図-4.4.1 港湾関係の地震被害事例

港湾における地震被害としては、岸壁は湾曲および係船柱周辺やジブクレーン基礎周辺の沈下、岸壁・ジブクレーン基礎間の、小型船舶用ポンクレーン破損などが生じた（図-4.4.1参照）。岸壁は湾曲量は目視で最大50cm、係船柱の沈下は約30cm、ジブクレーン基礎周辺の沈下は約30cm、岸壁・ジブクレーン基礎間隔は約11mであった。

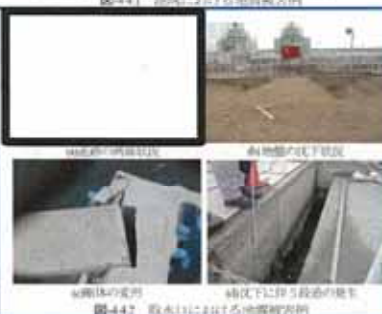
図-4.4.2 取水口における地震被害事例

取水口では、液状化に伴う顕著な地盤の沈下や陥没およびカーテンウォール端部の躯体変形などが生じた（図-4.4.2参照）。また、取水口周辺では、荷揚げ場や防波堤は地盤沈下に伴ってアスファルト舗装に亀裂が生じるとともに、検潮車は地盤沈下に伴って傾斜した（図-4.4.3参照）。

取水口では、液状化に伴う顕著な地盤の沈下や陥没およびカーテンウォール端部の躯体変形などが生じた（図-4.4.2）。
