東海第二発電所  
設置変更許可申請書の審査資料における  
燃料有効長頂部の寸法値に係る  
対策及び水平展開について

平成30年3月8日  
日本原子力発電株式会社

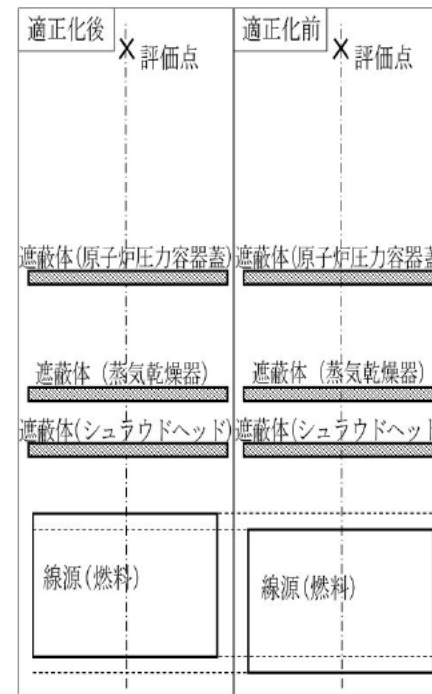
図-1 燃料の線量率計算モデル

運転停止中原子炉における燃料損傷防止対策の有効性評価における遮蔽計算について適正化した条件で再評価した結果、必要な遮蔽を維持できる水位までの時間余裕等への影響は小さく、**対策の有効性に影響がない**ことを確認した。
