# 東海第二発電所 特別点検

(原子炉圧力容器:炉心領域の母材及び溶接部を除く)

平成30年3月8日

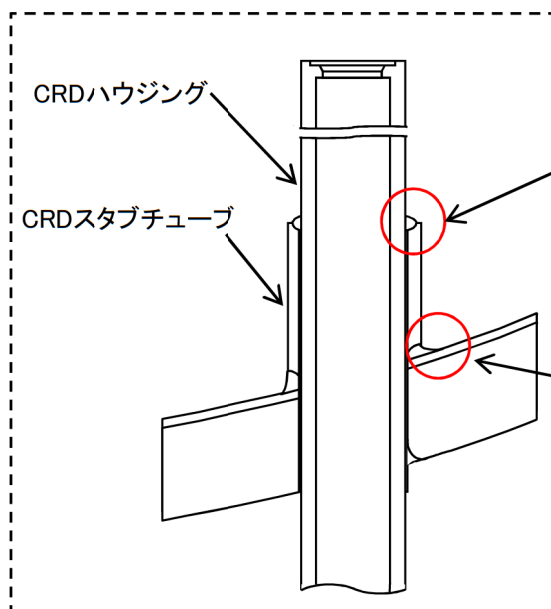
目視試験結果(例 CRDスタブチューブ/ハウジング)

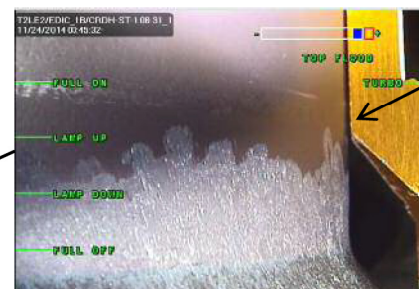
試験結果(CRDハウジングのCRDスタブチューブとの溶接部)

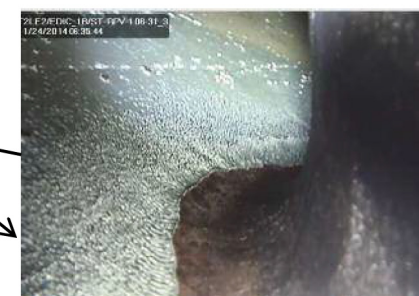
試験結果(CRDスタブチューブの原子炉圧力容器取付け溶接部)

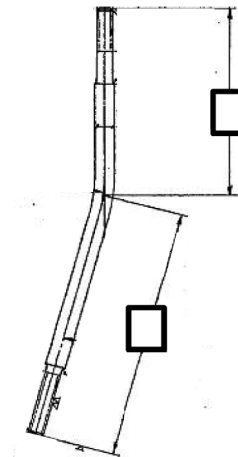
長い基礎ボルトのうち、2本については配管スリーブを回避するため、曲がり構造となっている。

| 対象構造物 | 対象部位 | 点検年月日<br>(データ採取日) | 点検結果 |
|---|---|---|---|
| | 基礎ボルト<br>(全数) | 平成29年10月 2日<br>(平成26年2月5日<br>～平成26年2月25日) | 全数120本中118本について垂直法(底面エコー方式)によるUTを実施した結果、基礎ボルト内部について割れその他の有害な欠陥は認められなかった。残る2本については曲がりボルト構造のため、曲がり部より上部に対してUTを実施し、割れその他の有害な欠陥は認められなかったが、曲がり部より下部に対しては探傷ができていない。<br>この基礎ボルトは、曲げ加工が施されており、曲げ加工による影響がないことを機械試験等により確認し、据え付けがなされている。したがって、同環境下にある他の基礎ボルトと同様に現在においても異常は生じていないものと考えている。しかしながら、今後、強度評価を行ってRPVの健全性に影響がないことを確認していく。 |

- RPV基礎ボルトのうち曲がり構造としている2本は、建設時に曲げ加工による影響のないことが確認されており、他の基礎ボルトと同様に異常は生じていないものと考えているが、今後、全数120本の基礎ボルトから、この2本を除いた118本と仮定して強度評価を実施し、RPVの健全性に影響がないことを確認していく。
- 炉心領域の母材及び溶接部のUTについては、下記に示す工程により追加の点検を実施していく。
