# 東海第二発電所 劣化状況評価 (照射誘起型応力腐食割れ)

平成30年6月5日

本資料は、「実用発電用原子炉の設置，運転等に関する規則」第114条の規定に基づく，劣化状況評価の補足として照射誘起型応力腐食割れの評価結果を説明するものである。

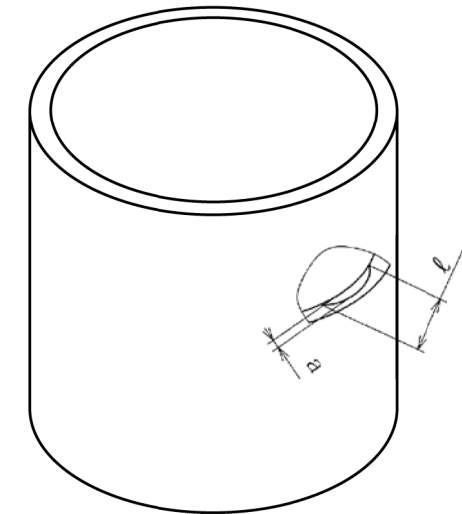
図 炉心シュラウドの想定初期欠陥

| 破壊評価手法 | 線形破壊力学評価法 |
|---|---|
| 亀裂進展速度等 | 鋭敏化SUS304鋼の上限値*<br>$9.2 \times 10^{-7} \text{mm/s} = 30 \text{mm/年}$<br>(板厚方向及び周方向)<br>→貫通亀裂の周方向進展 |

亀裂深さ:  $a_0 = 1.0$

亀裂長さ:  $l_0 = 10.0$

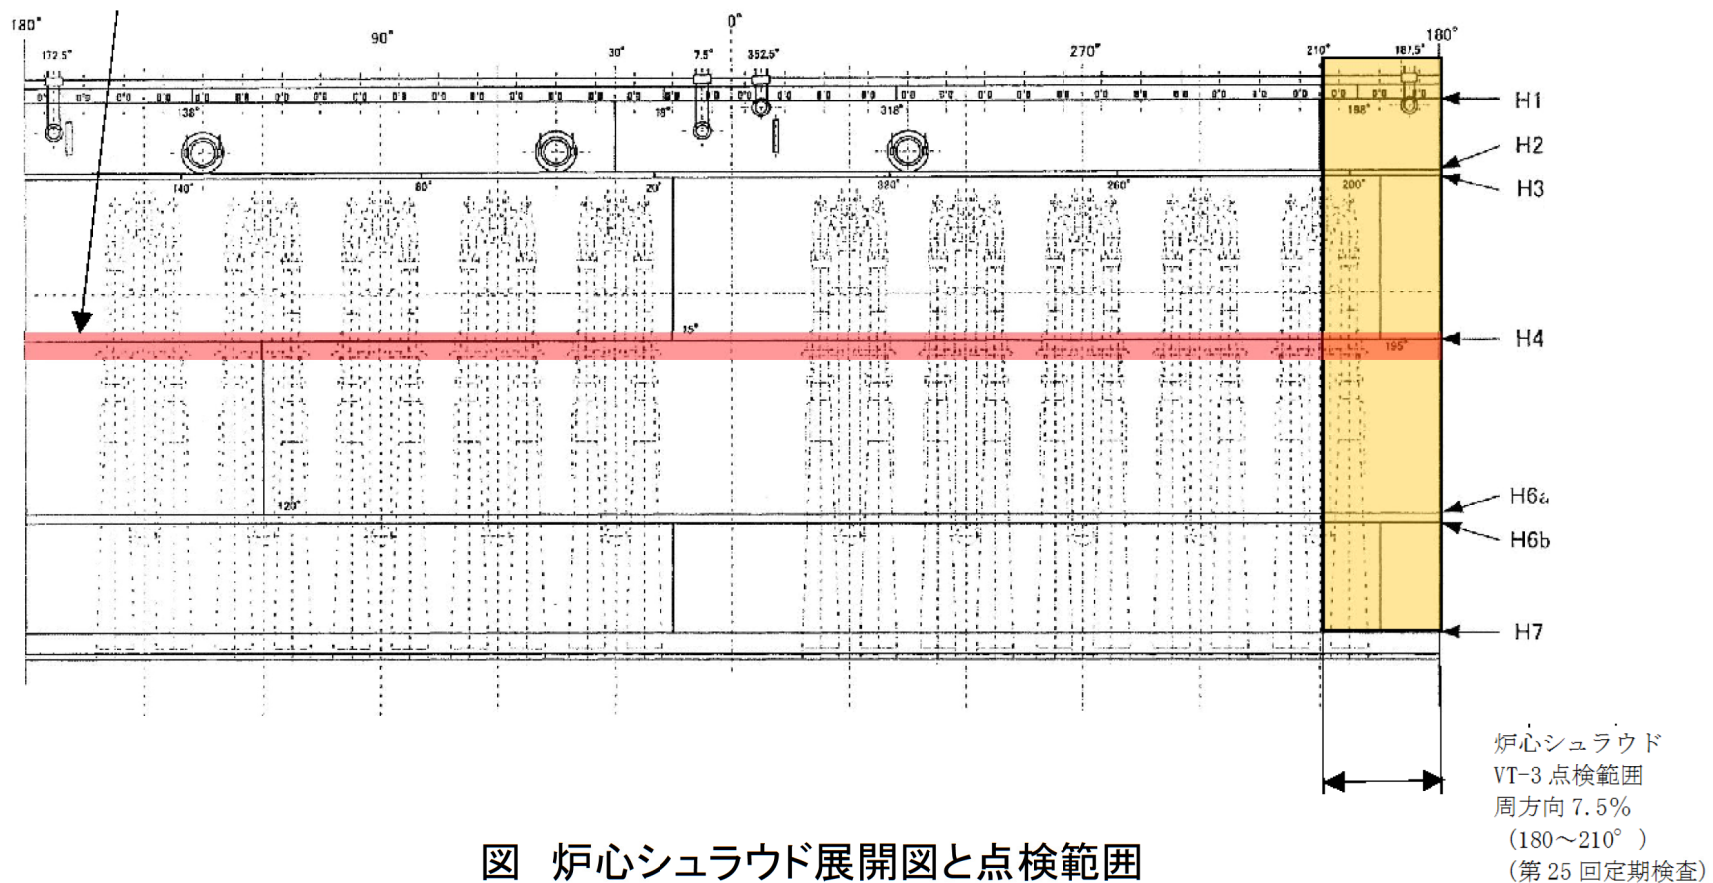
図 炉心シュラウド展開図と点検範囲

| 点検対象 | | 点検方法 | 点検頻度 | 至近の点検実績 | 点検結果 |
|---|---|---|---|---|---|
| 炉心シュラウド<br>周溶接継手H4 | 内面 | MVT-1 | 運転時間で5～15年 | 第24回定期検査<br>(2009年) | 良 |
| | 外面 | MVT-1 | 運転時間で5～15年 | 第25回定期検査<br>(2015年) | 良 |

炉心シュラウド周溶接継手 H4 MVT-1 点検範囲

内面：全長の 100% (第 24 回定期検査)

外面：全長の 100% (第 25 回定期検査) ジェットポンプを取り外して点検

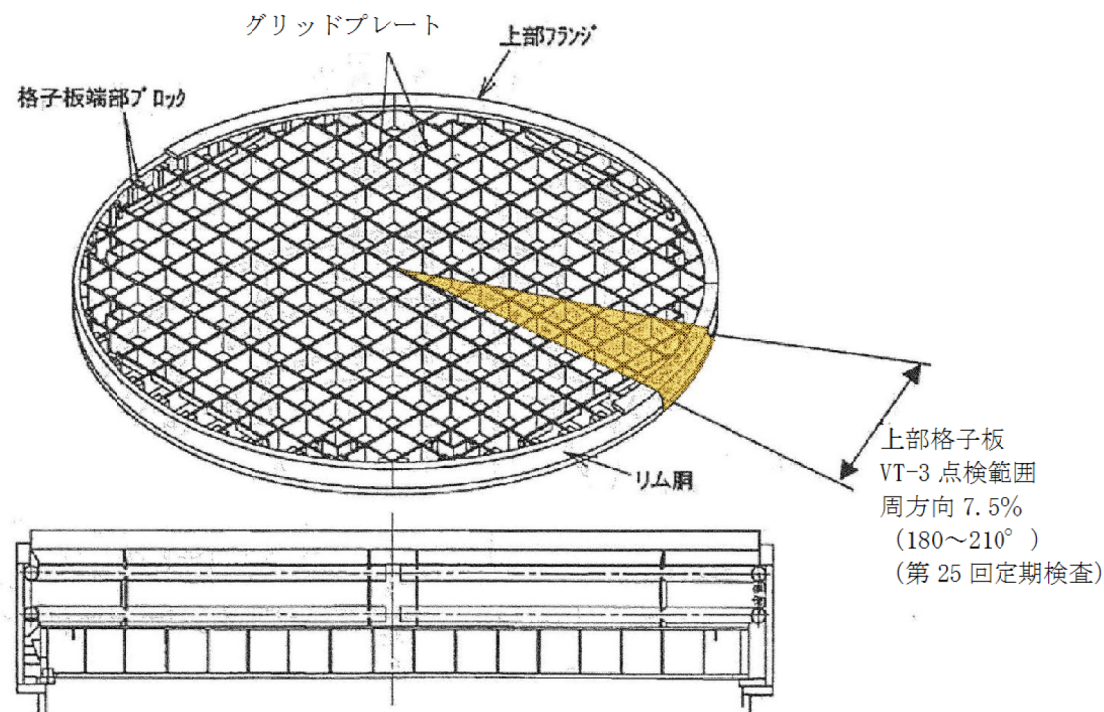
図1 上部格子板と点検範囲(VT-3)

| 点検対象 | 点検方法 | 点検頻度 | 至近の点検実績 | 点検結果 |
|---|---|---|---|---|
| 上部格子板 | VT-3 | 10年 | 第25回定期検査<br>(2015年) | 良 |

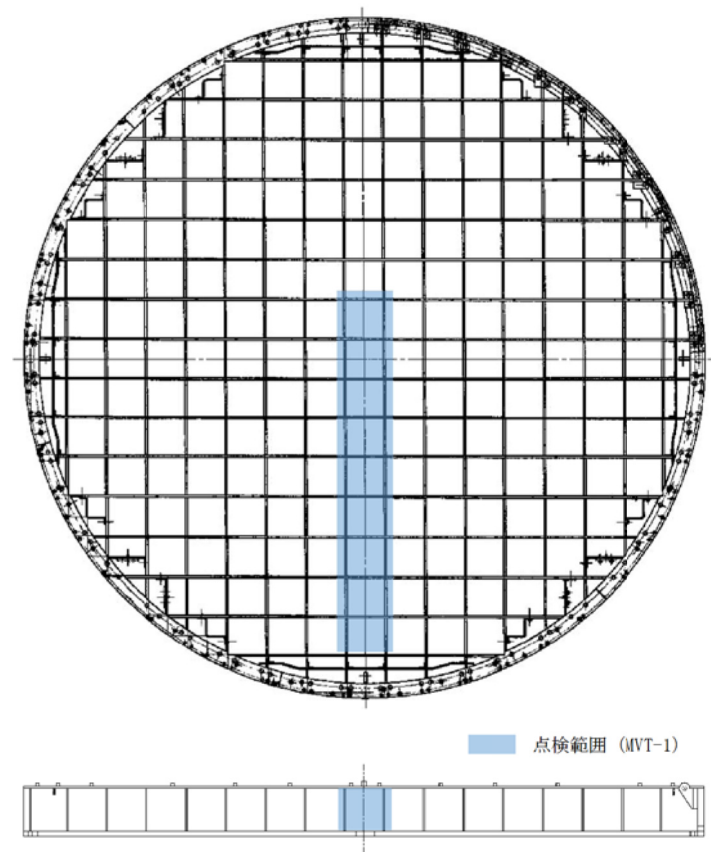
図2 上部格子板と点検範囲(MVT-1)

| 点検対象 | 点検方法 | 点検頻度 | 至近の点検実績 | 点検結果 |
|---|---|---|---|---|
| 上部格子板<br>グリッドプレート | MVT-1 | 10年 | 第25回定期検査<br>(2015年) | 良 |

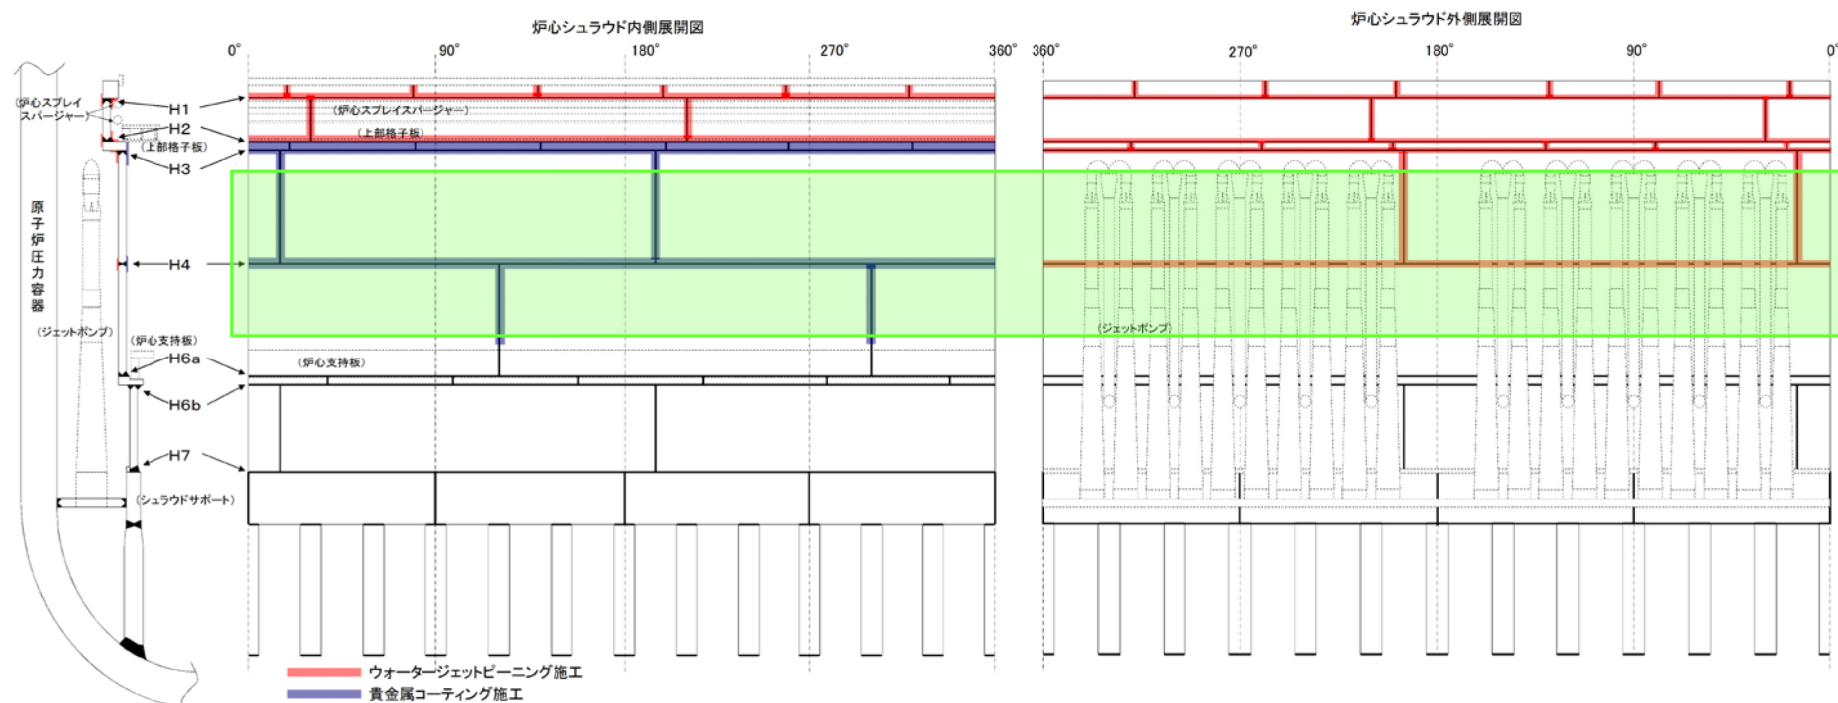
図 炉心シュラウド 応力・環境改善箇所概要図(1999年第17回定期検査)

しきい照射量 約 $5 \times 10^{24}$  n/m<sup>2</sup> [E > 1MeV] の照射量を超える範囲

| 発生因子 | 炉心シュラウド | 上部格子板 |
|---|---|---|
| 応力 | ➤ ウォータージェットピーニング施工による溶接残留応力の改善(1999年) | — |
| 環境 | ➤ 水素注入による腐食電位の低減(1997年1月～)<br>➤ 貴金属コーティング施工による腐食環境の改善(1999年) | ➤ 水素注入による腐食電位の低減(1997年1月～) |
