# 東海第二発電所 燃料有効長頂部位置データの不整合等に係る 原因・対策及び水平展開について

平成30年6月18日  
日本原子力発電株式会社

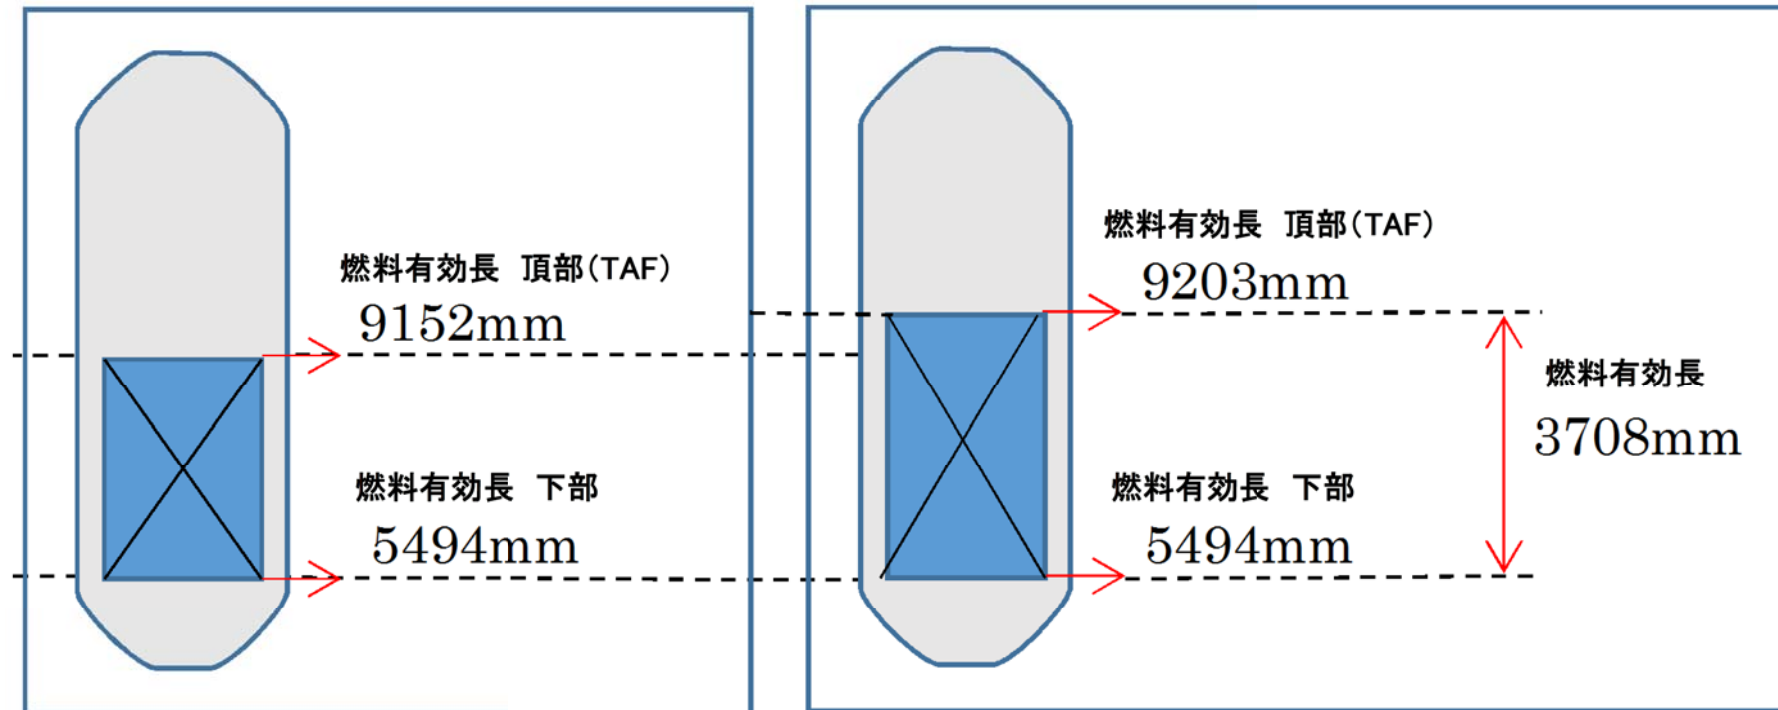
2つの図面

製作メーカ図面 (7×7燃料)

→超音波探傷検査の  
試験範囲へ引用。

燃料有効長 頂部(TAF)位置は、  
原子炉圧力容器底から 9152 mm

51mm  
不整合

設計メーカ図面 (8×8燃料)

燃料有効長 頂部(TAF)位置は、  
原子炉圧力容器底から 9203 mm

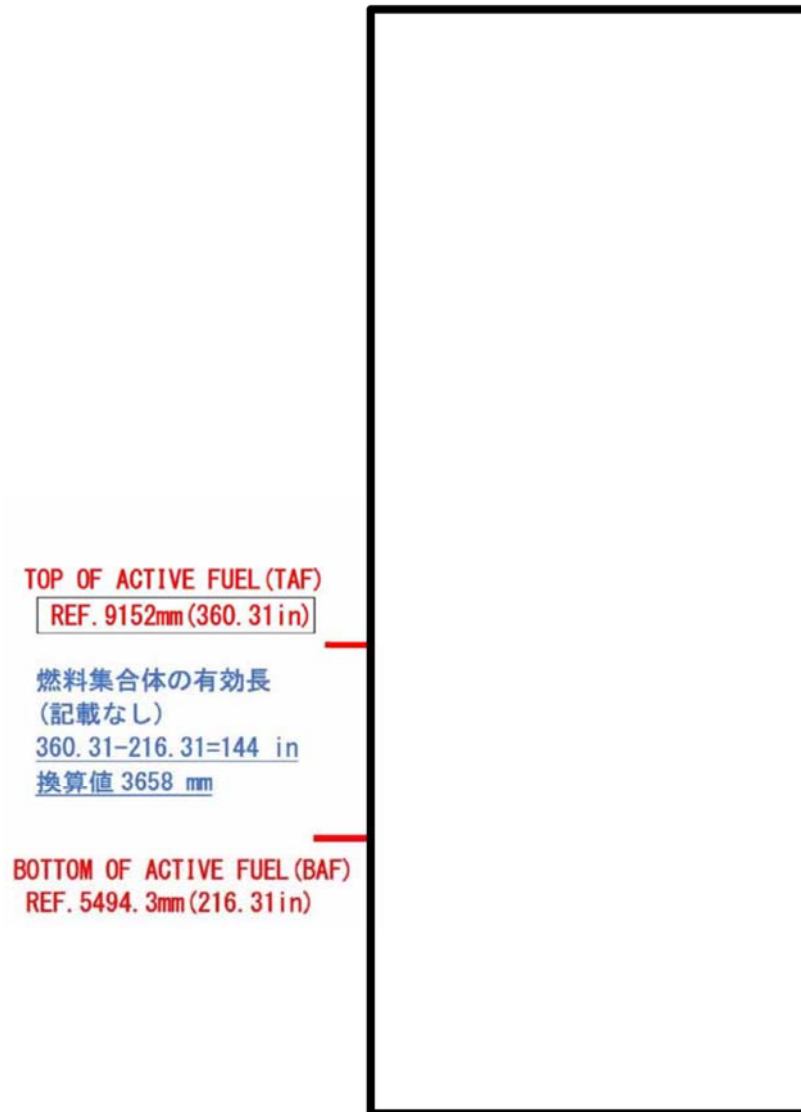
【製作メーカー図面(第2種図面)】

UTの試験範囲は、製造メーカーが作図し当社に登録されている原子炉圧力容器の図面より引用していた。製造メーカー図面に記載された燃料有効長頂部(9152mm(360.31inch))から燃料有効長下端部(5494.3mm(216.31inch))を差引いた燃料集合体有効長は144inchとなり、工認記載値(146inch)と異なることが判明した。

- ・製作メーカ図面, 原子炉水位計(燃料域)の設定根拠書等,  
7×7燃料のTAFの値が用いられていた図面・図書を訂正する。
  - a. 製作メーカ図面
  - b. 原子炉水位計(燃料域)の設定根拠書
  - c. 非常時運転手順書Ⅱ
  - d. 安全審査資料

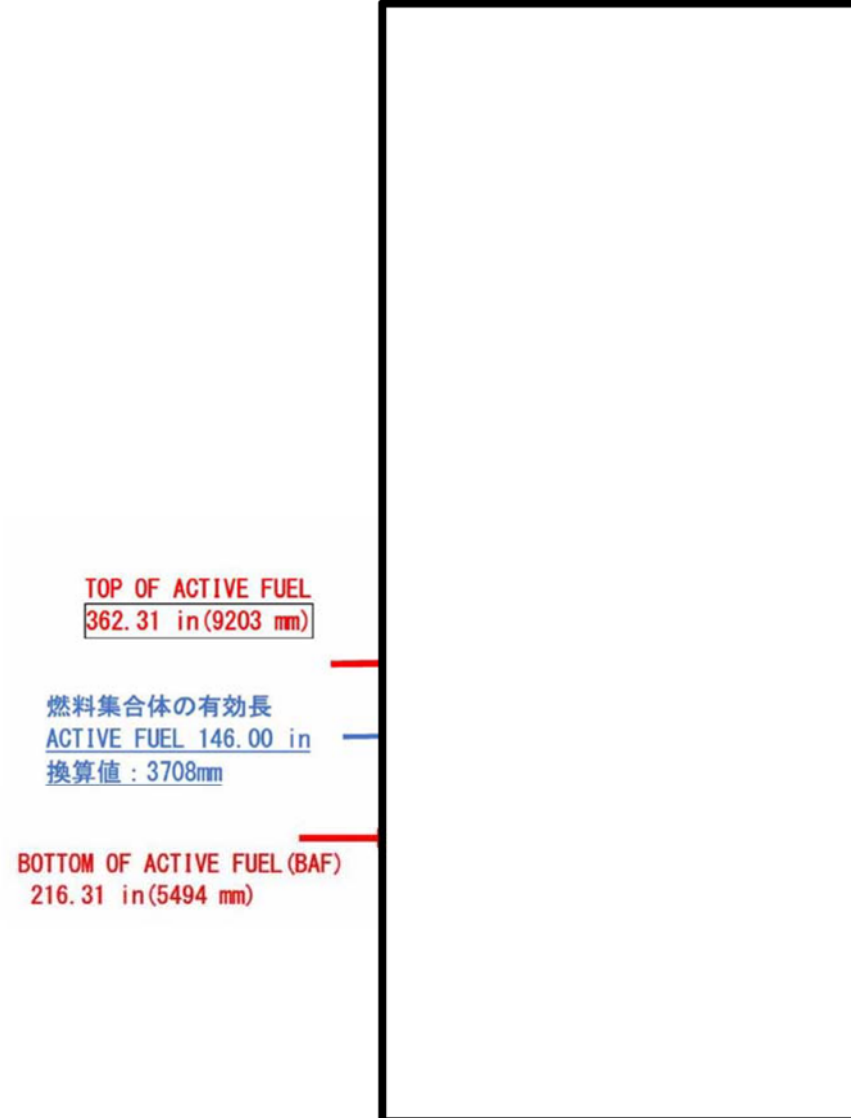
【設計メーカー図面(第1種図面)】

なお、製造メーカー図面とは別に、設計メーカーが作図し当社に登録している燃料有効長頂部については、362.31inch(=9203mm)であることを確認した。

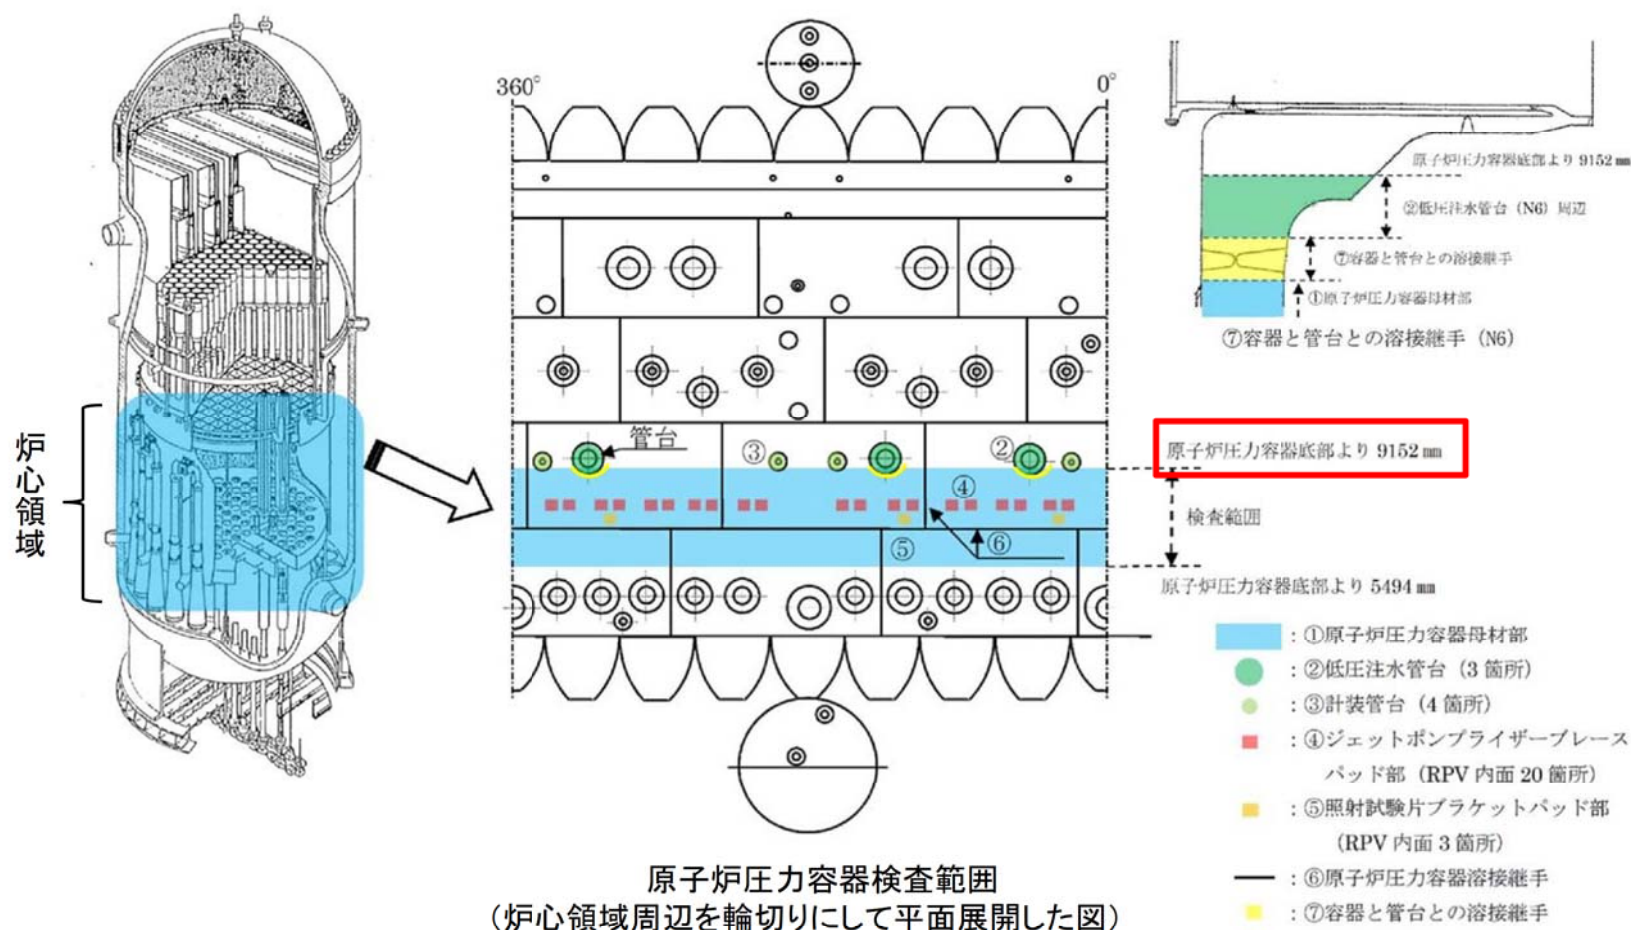
＜これまでに実施した原子炉压力容器炉心領域の超音波探傷試験範囲＞

上記のように、点検対象である炉心領域について、工認記載のTAFの値(9203mm)に対し、本来とは異なるTAF値(9152mm)をUTの対象部位とし点検を行った。

- ①工認記載のTAFの値をUTの対象部位とし、可能な限り早い時期に追加で点検を行い、その結果を運転期間延長認可申請の補正として提出する。
- ②運転期間延長認可申請については、異なるTAFの数値が他に用いられていないことを確認しているが、それ以外の数値については、記載した数値の根拠を再確認した上で、適正な数値であることを速やかに確認する。

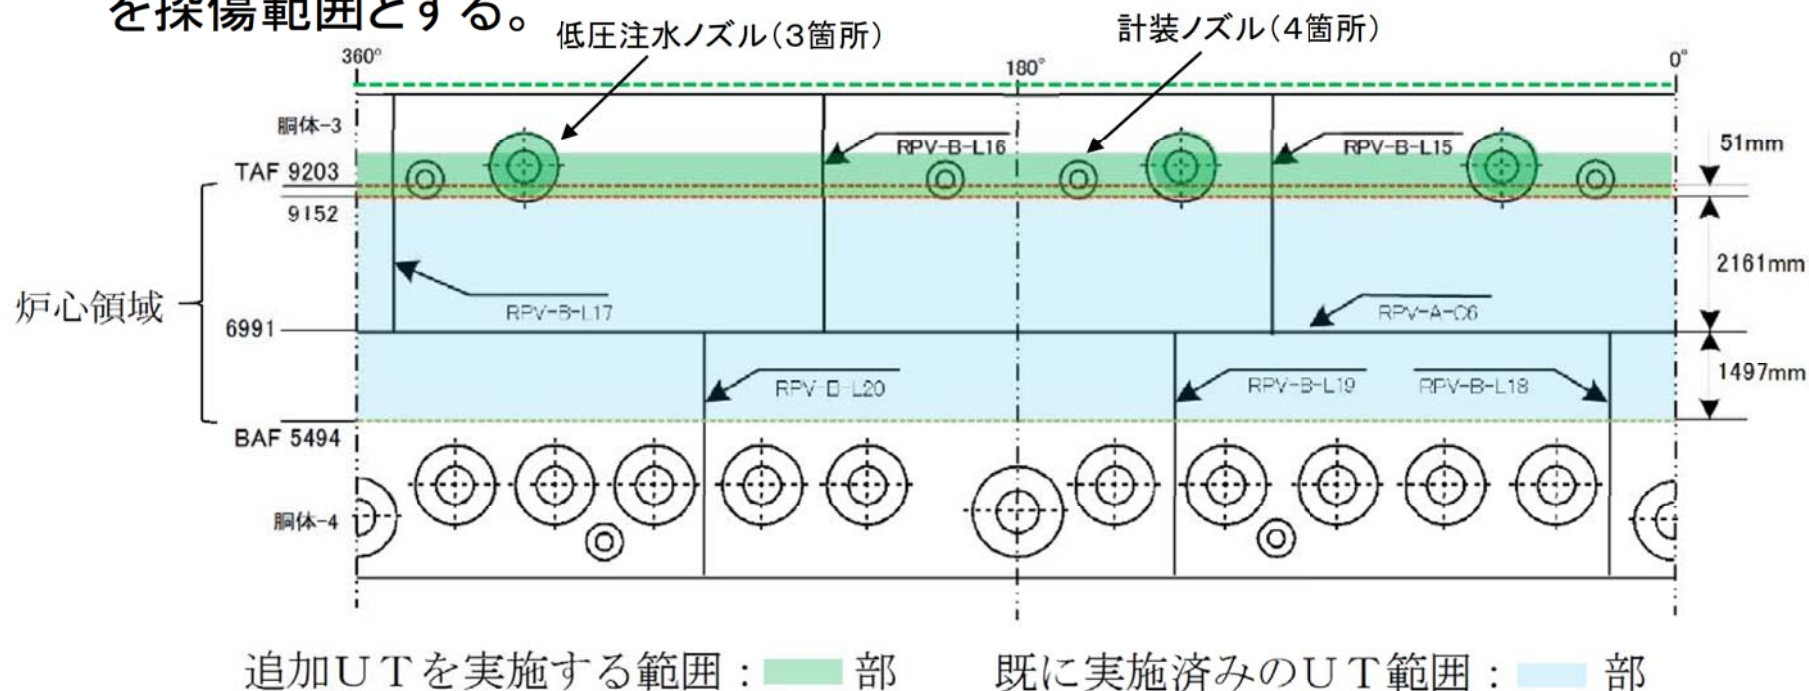
### ＜原子炉圧力容器炉心領域の追加UT範囲＞

上記について、3/25から4/20にかけて点検を実施。結果、有意な欠陥は確認されなかった。点検結果を反映した運転期間延長認可申請の補正を5/8に実施した。

- ・追加点検範囲は、データが不足していた範囲(9,152mm～9,203 mm)を対象とするが、実際のUT範囲は、9,203 mm(TAF)を超える余裕をもった範囲とする。
- ・低圧注水ノズルと計装ノズルは、原子炉圧力容器母材と溶接線までの全周を探傷範囲とする。

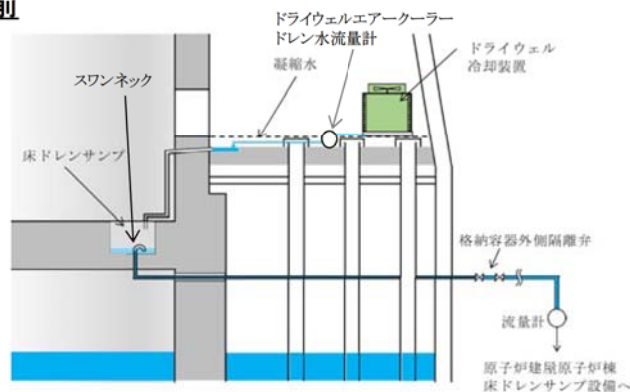
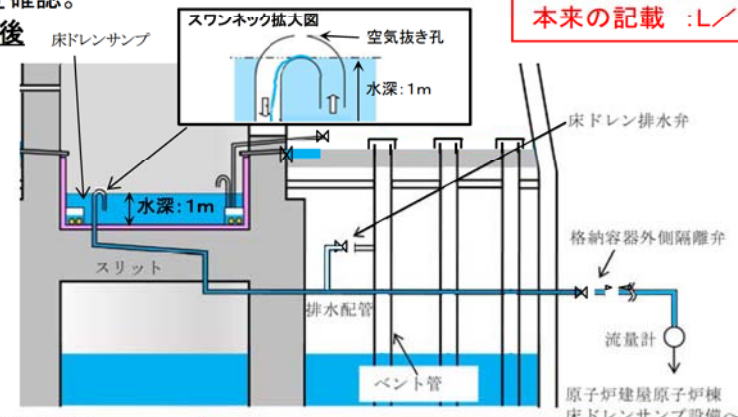
図1 ペDESTAL概要図

記載誤り : m<sup>3</sup>/h  
本来の記載 : L/h

本来と異なる単位が記載されていることを確認した以下の資料について記載を適正化した。
