東海第二発電所  
鋼製防護壁の南基礎（地中連続壁部）における  
調査状況と対応案について

2024年1月12日  
日本原子力発電株式会社

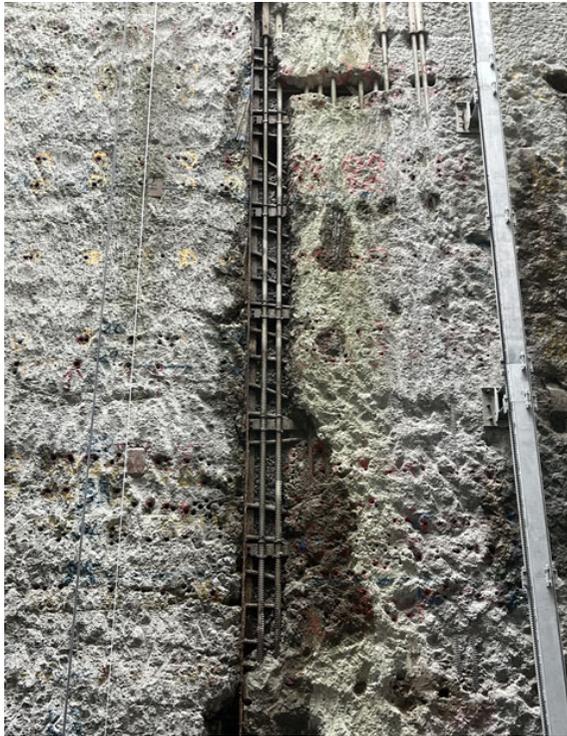
「【調査用】防潮堤（鋼製防護壁）基礎（地中連続壁部）の鉄筋損傷及び品質不良コンクリートの不具合箇所調査（CR23-TK-00383, 2023年6月9日発行）」にて、調査を実施することとした鋼製防護壁南基礎の地中連続壁部の不具合事象（品質不良のコンクリート及び鉄筋の損傷）について、主要な調査が完了したことから、報告を実施する。

図1 コンクリートの未充填及び鉄筋の変形等の状況写真  
(調査のため一部のコンクリートを除去した状態)

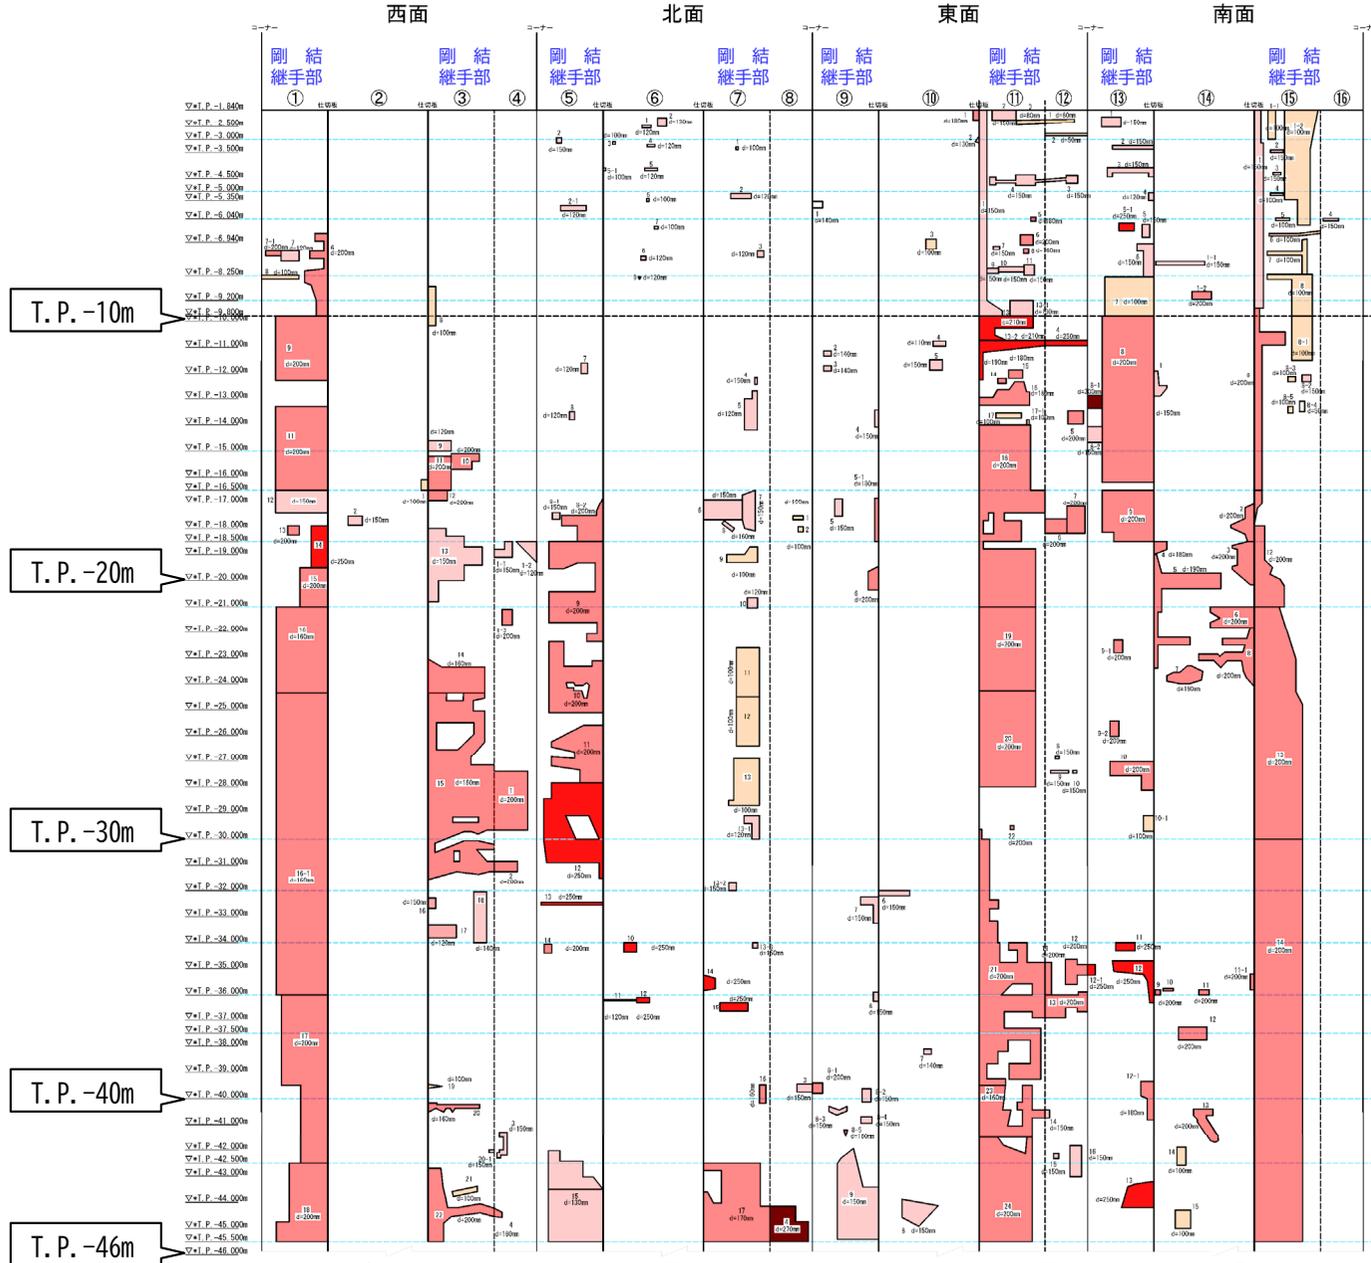
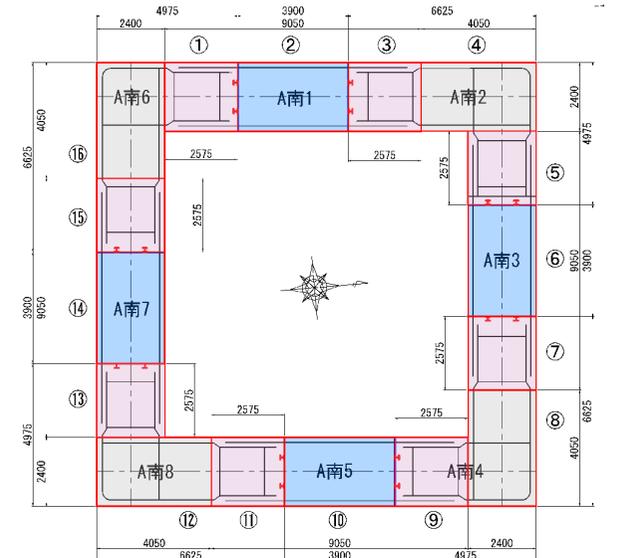
中実部側の地中連続壁面の観察結果（スケッチ図：調査はつり等除く）

中実部の掘削により確認した地中連続壁部のコンクリートの品質不良（未充填）の観察結果は以下のとおり。

未充填の発生箇所は剛結継手部が大部分を占める。剛結継手部以外はほとんど発生していない。

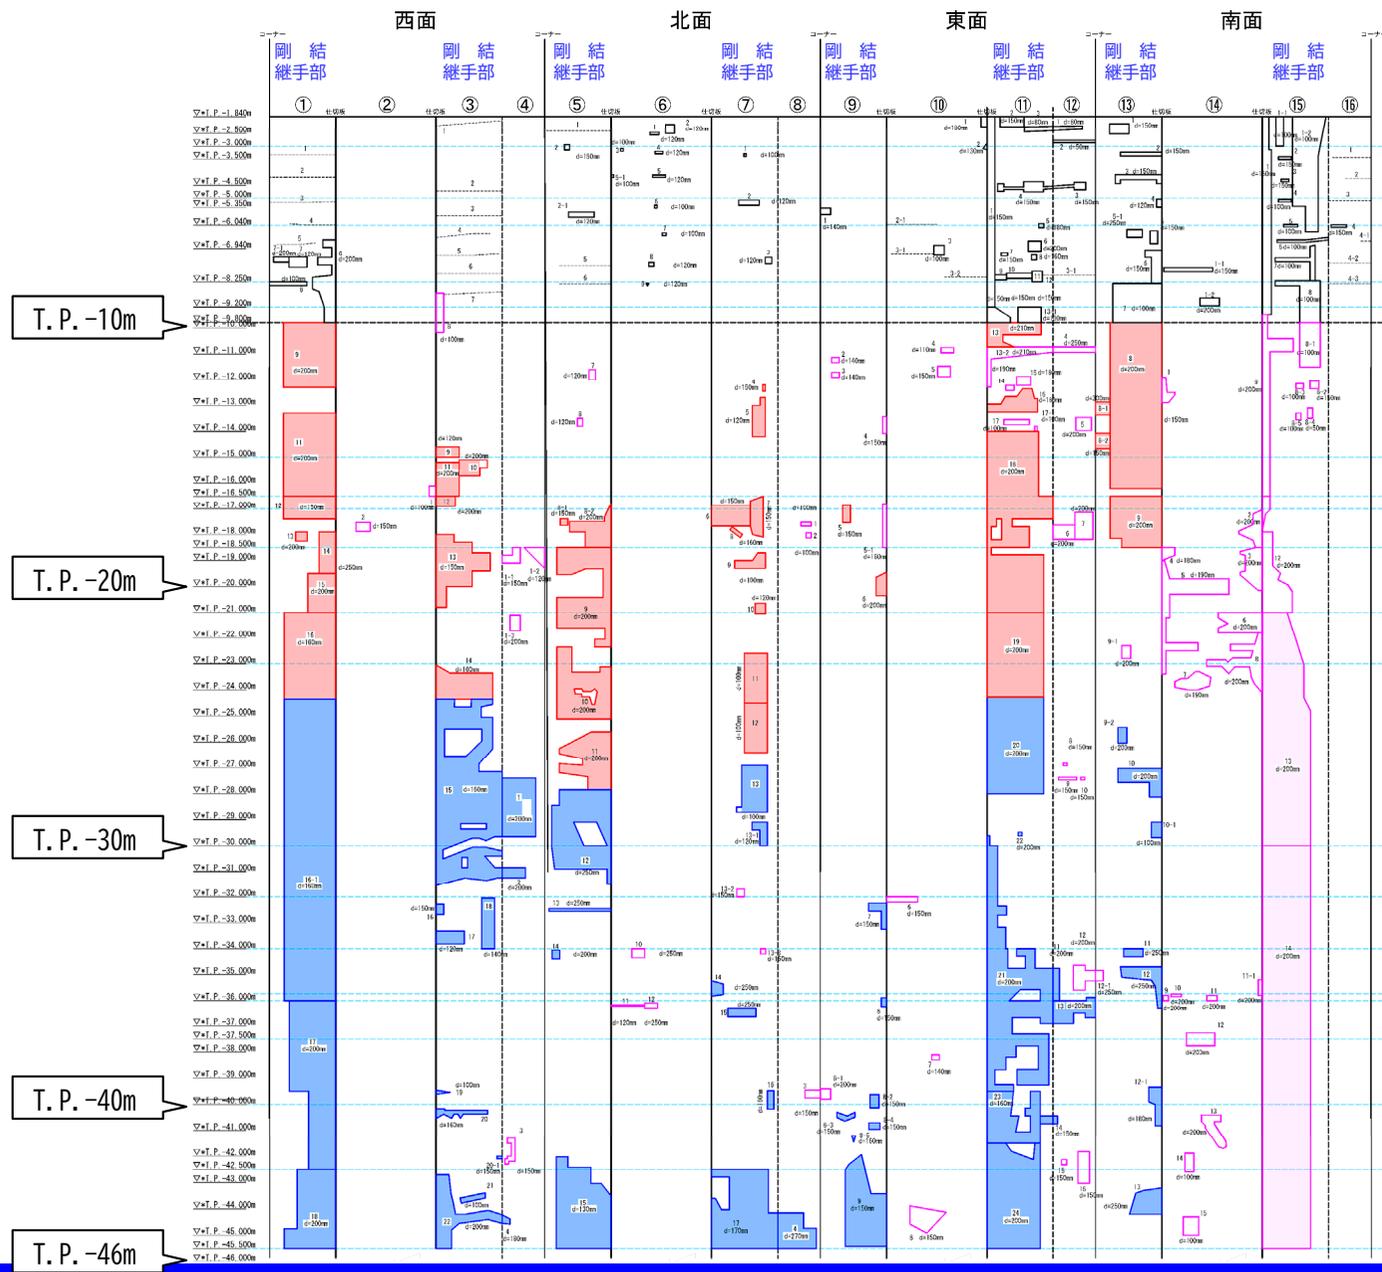
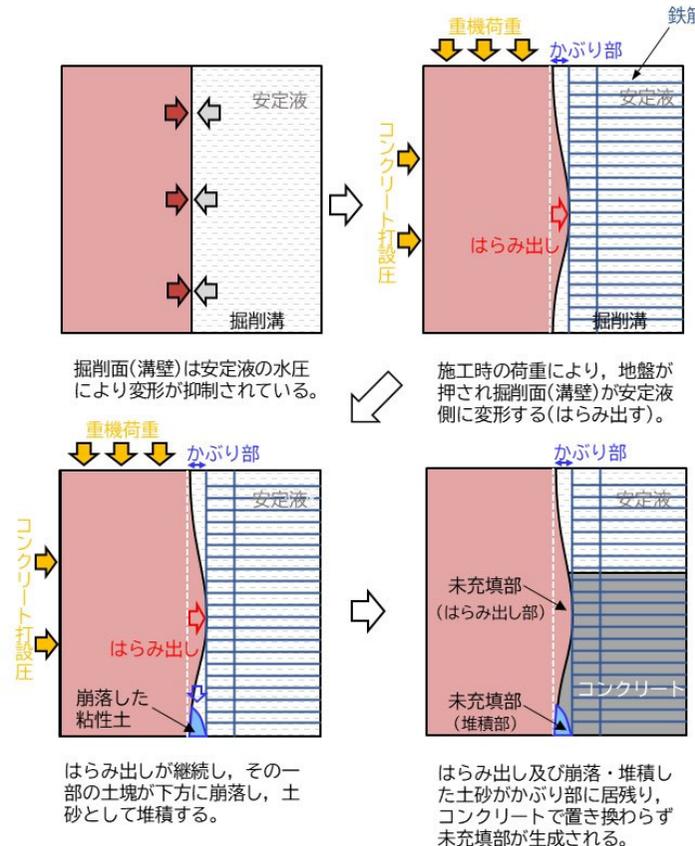
発生メカニズムによる分類

コンクリートの品質不良（未充填）は、粘性土のはらみ出し（及び同土砂の崩落）による打設箇所の閉塞等により発生。

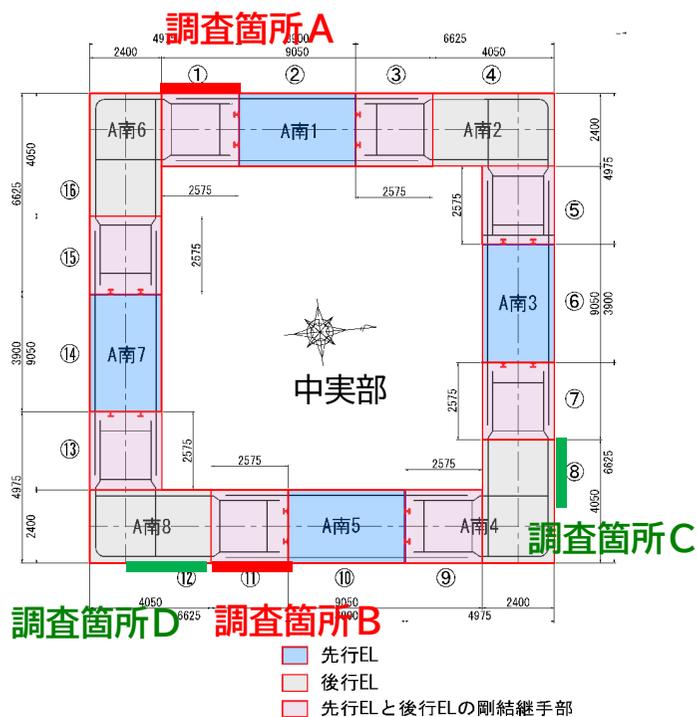
- はらみ出しの発生原因(放置期間, 施工時荷重)に着目し, 代表箇所2箇所(調査箇所A, B)で音響探査等を実施。また, 原因の影響が小さい箇所2箇所(調査箇所C, D)でも音響探査等を実施。

これらの調査結果から, 目視確認等をしていないことも踏まえ, 保守的に全ての剛結継手部に欠損(調査結果最大16cmに対し, さらに保守性を持たせ20cmと設定)を想定することとし, この状態に対し, 中実部に追加配筋を行うことで, 要求性能(構造強度)を満足させることとする。

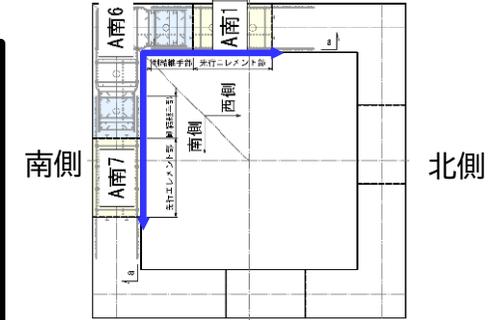
鉄筋の変形等の状況を確認した。A南6エリアで水平鉄筋(西面地山側除く)で損傷等が発生している。

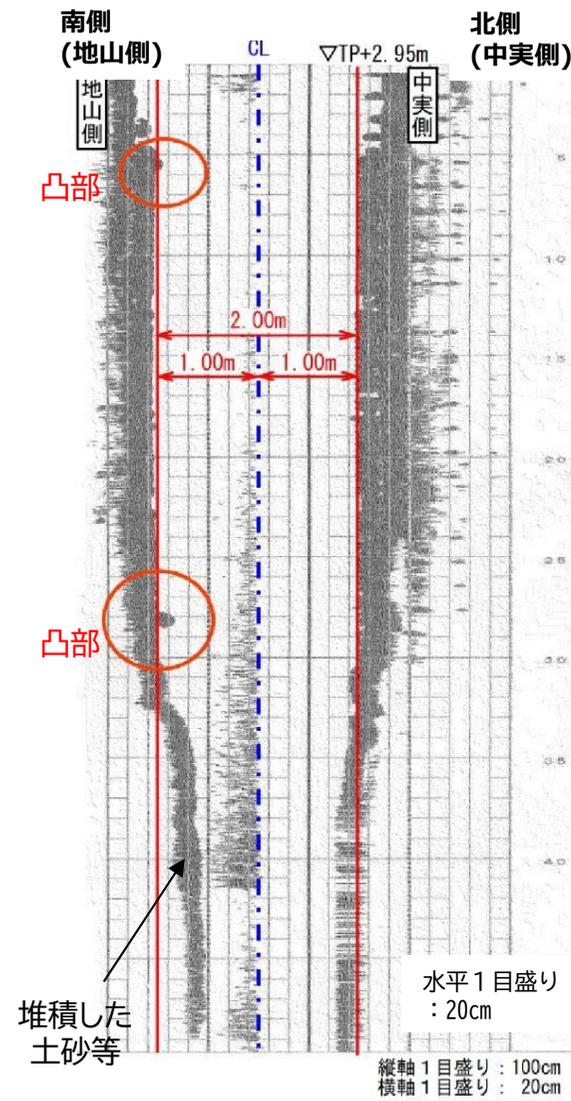
同土砂等の撤去にハンマーグラブを利用。ハンマーグラブが設置済鉄筋に接触し、同鉄筋を変形。

ハンマーグラブによる土砂撤去作業中

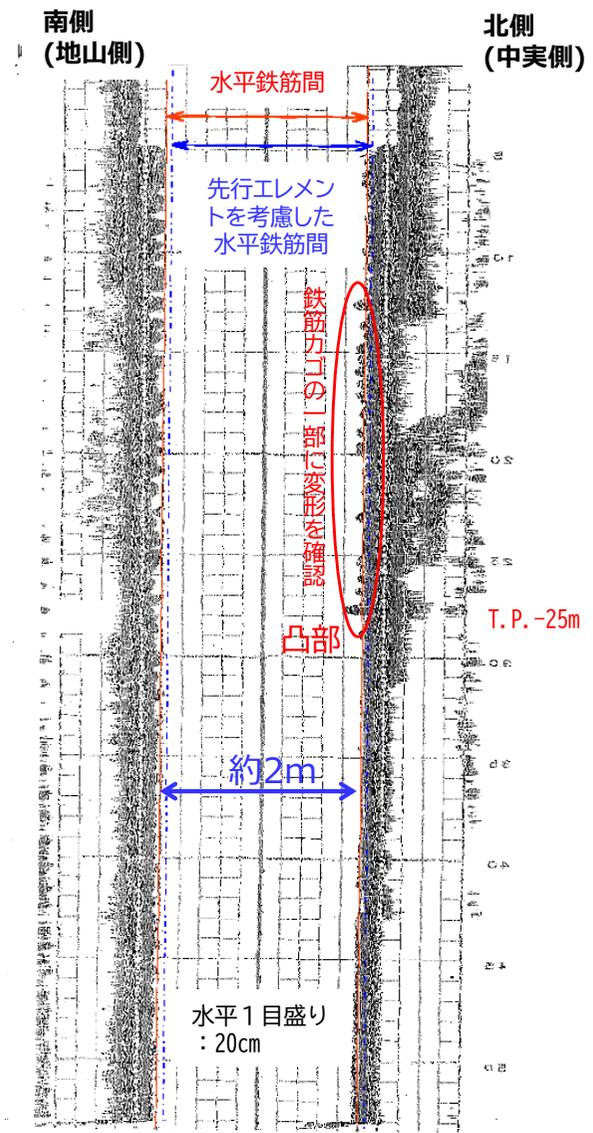
後行エレメントの鉄筋建込みにて設置済鉄筋の損傷部に接触・干渉し、先行・後行の鉄筋かごの広範囲に変形等が発生。

鉄筋かご(後行エレメント)建込み後 (ハンマーグラブ建込み後)
