東海第二発電所 設計及び工事計画に係る説明資料
(防潮堤 (鋼製防護壁) の構造変更)

2025年8月5日

日本原子力発電株式会社

5. 地中連続壁部の残置影響評価

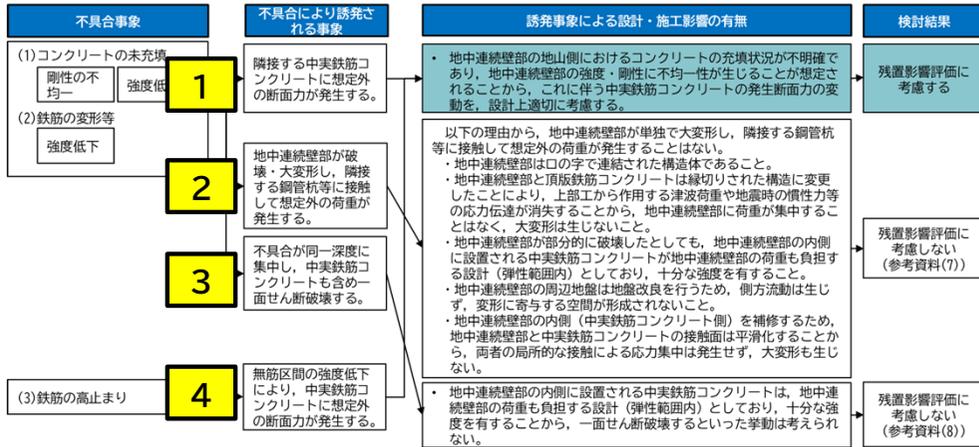
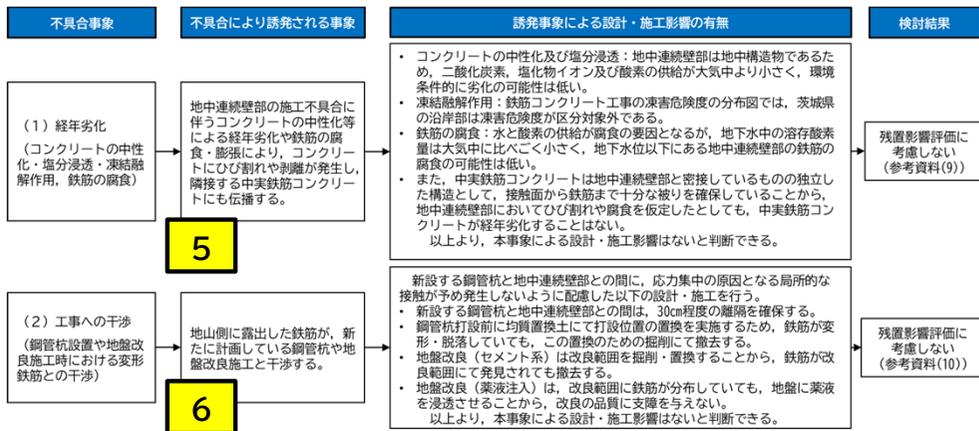
地中連続壁部の不具合により誘発される事象を整理した結果は以下のとおり。

No.	不具合により誘発される事象	事象区分
1	地中連続壁部の鉄筋が設計通りの配筋でないことから、地中連続壁部が一部区間で損傷し、中実鉄筋コンクリートに想定外の断面力が発生する。	
2	地中連続壁部の鉄筋が地山側へ露出することにより、鉄筋が腐食して地中連続壁の一部区間で損傷し、中実鉄筋コンクリートに想定外の断面力が発生する。	隣接する中実鉄筋コンクリートに想定外の断面力が発生する。
3	地中連続壁部のコンクリートが計画通り充填されていないことから、地中連続壁部の一部区間で損傷し、中実鉄筋コンクリートに想定外の断面力が発生する。	
4	地中連続壁部の鉄筋が設計通りの配筋でないことから、地中連続壁部の一部区間に大変形が生じ、地中連続壁部のコンクリートの破損部が鋼管杭に接触し、鋼管杭が損傷する。	
5	地中連続壁部の鉄筋が設計通りの配筋でないことから、地中連続壁部の一部区間に大変形が生じ、地中連続壁部のコンクリートの破損部が周辺構造物に接触し、同施設が損傷する。	
6	地中連続壁部のコンクリートが計画通り充填されていないことから、地中連続壁部の一部区間に大変形が生じ、鋼管杭側へはらみ出し（もしくは、倒れ込み）、鋼管杭が損傷する。	地中連続壁部が破壊・大変形し、隣接する鋼管杭等に接触して想定外の荷重が発生する。
7	地中連続壁部のコンクリートが計画通り充填されていないことから、地中連続壁部の一部区間に大変形が生じ、地山側へはらみ出し（もしくは、倒れ込み）、周辺他施設が損傷する。	
8	地中連続壁部のコンクリートが計画通り充填されていないことから、地中連続壁部の一部区間に大変形が生じ、地中連続壁と中実鉄筋コンクリートとの境界が不均質になり局所的な損傷を引き起こす。	
9	不具合が同一深度に集中し、中実鉄筋コンクリートも含め一面せん断破壊する。	不具合が同一深度に集中し、中実鉄筋コンクリートも含め一面せん断破壊する。
10	地中連続壁部の一部区間で鉄筋の高止まり（無筋区間あり）があることから、無筋となる箇所が引張・せん断により損傷し、中実鉄筋コンクリートに想定外の断面力が発生する。	無筋区間の強度低下により、中実鉄筋コンクリートに想定外の断面力が発生する。

11	地中連続壁部の鉄筋が地山側へ露出することにより、鉄筋の腐食が加速して地中連続壁部のコンクリートのひび割れ等が発生し進行し、隣接する中実鉄筋コンクリートにも伝播する。	地中連続壁部の施工不具合に伴うコンクリートの中性化等による経年劣化や鉄筋の腐食・膨張により、コンクリートにひび割れや剥離が発生し、隣接する中実鉄筋コンクリートにも伝播する。
12	地中連続壁部のコンクリートが計画通り充填されていないことから、地中連続壁部の鉄筋がコンクリートが劣化し、隣接する中実鉄筋コンクリートへの中性化（劣化）を発生・進展させる。	
13	地中連続壁部の鉄筋が地山側へ露出することにより、設計範囲の地盤改良が施工できず、解析モデルと整合しなくなる。	地山側に露出した鉄筋が、新たに計画している鋼管杭や地盤改良施工と干渉する。
14	地中連続壁部の鉄筋が地山側へ露出することにより、露出した鉄筋が地震時に鋼管杭に接触し鋼管杭が損傷する。
