# 不具合事象による設計・施工影響の整理

2025年8月5日ヒアリング資料より抜粋

2025年8月7日  
日本原子力発電株式会社

地中連続壁部の不具合により誘発される事象を整理した結果は以下のとおり。

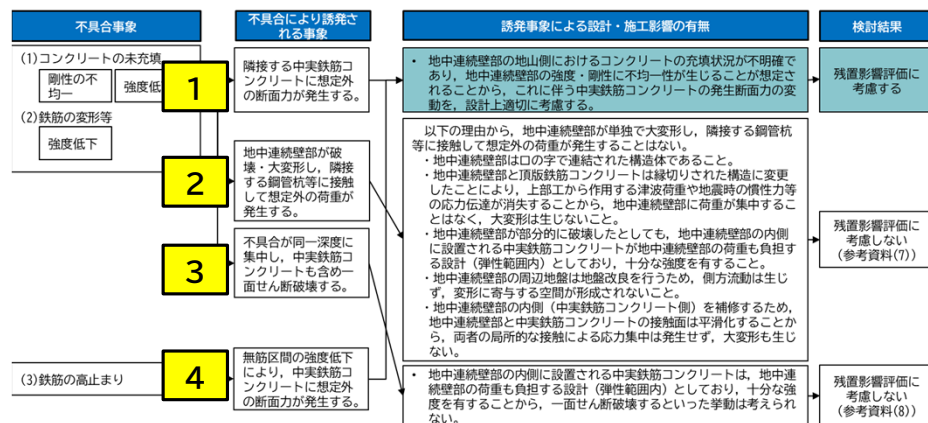
## ■現状確認済の不具合事象（施工不具合）

| No. | 不具合により誘発される事象 | 事象区分 |
|---|---|---|
| 1 | 地中連続壁部の鉄筋が設計通りの配筋でないことから、地中連続壁部が一部区間で損傷し、中実鉄筋コンクリートに想定外の断面力が発生する。 | |
| 2 | 地中連続壁部の鉄筋が地山側へ露出することにより、鉄筋が腐食して地中連続壁の一部区間で損傷し、中実鉄筋コンクリートに想定外の断面力が発生する。 | 隣接する中実鉄筋コンクリートに想定外の断面力が発生する。 |
| 3 | 地中連続壁部のコンクリートが計画通り充填されていないことから、地中連続壁の一部区間で損傷し、中実鉄筋コンクリートに想定外の断面力が発生する。 | |
| 4 | 地中連続壁部の鉄筋が設計通りの配筋でないことから、地中連続壁の一部区間に大変形が生じ、地中連続壁部のコンクリートの破損部が鋼管杭に接触し、鋼管杭が損傷する。 | |
| 5 | 地中連続壁部の鉄筋が設計通りの配筋でないことから、地中連続壁の一部区間に大変形が生じ、地中連続壁部のコンクリートの破損部が周辺構造物に接触し、同施設が損傷する。 | |
| 6 | 地中連続壁部のコンクリートが計画通り充填されていないことから、地中連続壁の一部区間に大変形が生じ、鋼管杭側へはらみ出し（もしくは、倒れ込み）、鋼管杭が損傷する。 | 地中連続壁部が破壊・大変形し、隣接する鋼管杭等に接触して想定外の荷重が発生する。 |
| 7 | 地中連続壁部のコンクリートが計画通り充填されていないことから、地中連続壁の一部区間に大変形が生じ、地山側へはらみ出し（もしくは、倒れ込み）、周辺他施設が損傷する。 | |
| 8 | 地中連続壁部のコンクリートが計画通り充填されていないことから、地中連続壁の一部区間に大変形が生じ、地中連続壁と中実鉄筋コンクリートとの境界が不均質になり局所的な損傷を引き起こす。 | |
| 9 | 不具合が同一深度に集中し、中実鉄筋コンクリートも含め一面せん断破壊する。 | 不具合が同一深度に集中し、中実鉄筋コンクリートも含め一面せん断破壊する。 |
| 10 | 地中連続壁の一部区間で鉄筋の高止まり（無筋区間あり）があることから、無筋となる箇所が引張・せん断により損傷し、中実鉄筋コンクリートに想定外の断面力が発生する。 | 無筋区間の強度低下により、中実鉄筋コンクリートに想定外の断面力が発生する。 |

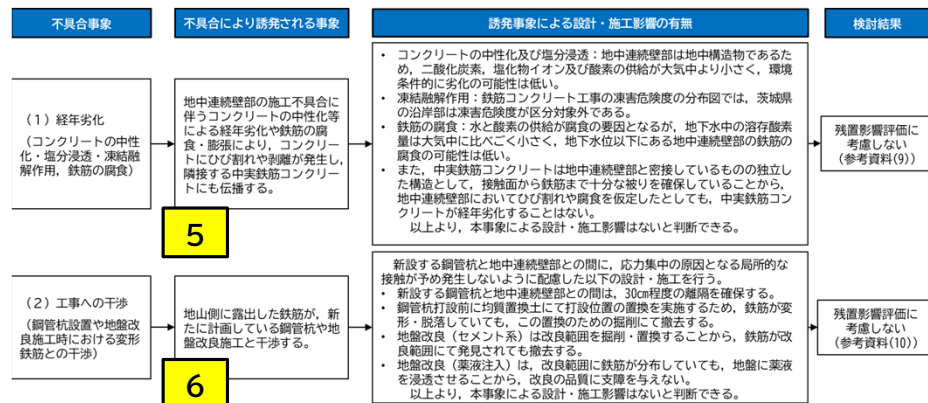
## ■将来的に想定すべき不具合事象（経年劣化等）

| No. | 不具合により誘発される事象 | 事象区分 |
|---|---|---|
| 11 | 地中連続壁部の鉄筋が地山側へ露出することにより、鉄筋の腐食が加速して地中連続壁部のコンクリートのひび割れ等が発生し進行し、隣接する中実鉄筋コンクリートにも伝播する。 | 地中連続壁部の施工不具合に伴うコンクリートの中性化等による経年劣化や鉄筋の腐食・膨張により、コンクリートにひび割れや剥離が発生し、隣接する中実鉄筋コンクリートにも伝播する。 |
| 12 | 地中連続壁部のコンクリートが計画通り充填されていないことから、地中連続壁部の鉄筋やコンクリートが劣化し、隣接する中実鉄筋コンクリートへの中性化（劣化）が発生・進展させる。 | |
| 13 | 地中連続壁部の鉄筋が地山側へ露出することにより、設計範囲の地盤改良が施工できず、解析モデルと整合しなくなる。 | |
| 14 | 地中連続壁部の鉄筋が地山側へ露出することにより、露出した鉄筋が地震時に鋼管杭に接触し鋼管杭が損傷する。 | 地山側に露出した鉄筋が、新たに計画している鋼管杭や地盤改良施工と干渉する。 |
