東海第二発電所

設計及び工事計画に係る補足説明資料

(防潮堤（鋼製防護壁）の設計変更に係る補足説明)

日本原子力発電株式会社

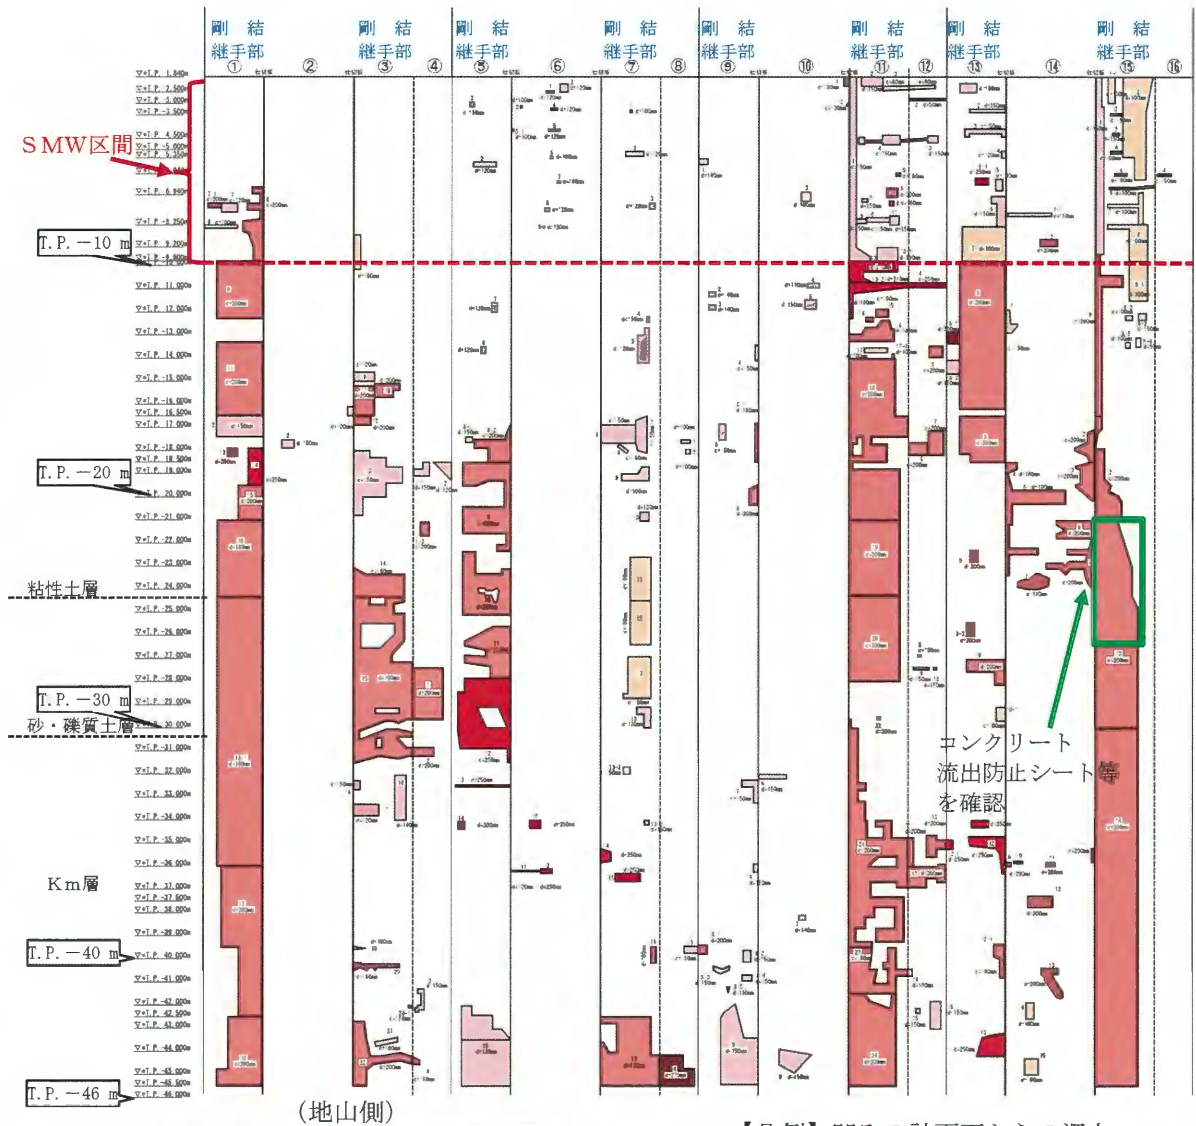
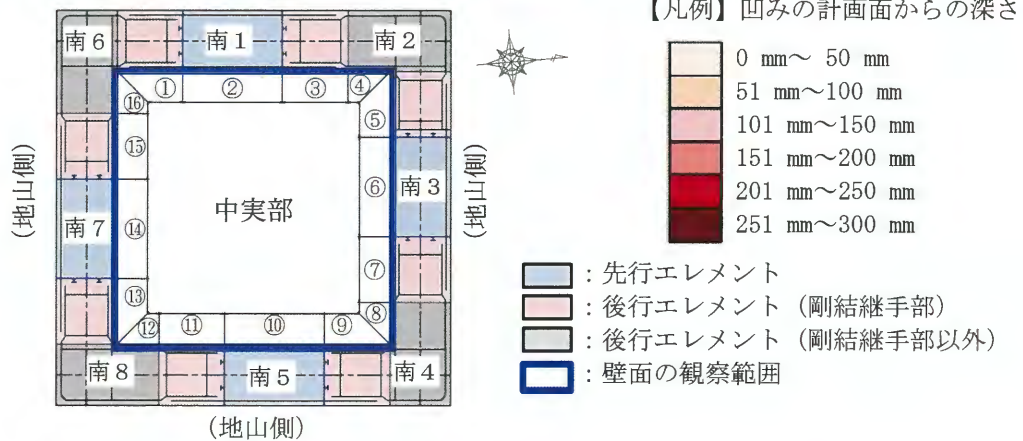
図 1.2-3 地中連続壁中実部側壁面の観察結果 (コンクリート未充填：南基礎)

- ・南基礎、北基礎のほとんどの剛結継手部でコンクリート未充填が面的に分布していた。そのコンクリート未充填部においては、鉛直鉄筋（設計純かぶり<sup>※2</sup>115 mm）、水平鉄筋（設計純かぶり 163 mm）が露出している箇所があった。
- ・剛結継手部以外のコンクリート未充填の分布は剛結継手部に比べ少なく、コンクリート未充填の一部は隣接する剛結継手部から連続していた。
- ・コンクリート未充填の最大深さは、北基礎の約 70 cm であり（図 1.2-4 及び図 1.2-5 参照）、剛結継手部の仕切板<sup>※3</sup>際（剛結継手部側）で観察され、未充填部は粘性土で閉塞されていた。
- ・コンクリート未充填の鉛直方向の分布は、SMW 下端までの区間（以下、「SMW 区間」という。）よりも同区間以深の方が、コンクリート未充填が多く分布している。南基礎と比べると、北基礎の SMW 区間ではコンクリート未充填部は土砂を多く含んだスライムにより閉塞されていた。
- ・南基礎の区画⑮の中実部側の鉄筋かぶり部のコンクリート未充填部は、南 7 のコンクリート流出防止シート<sup>※4</sup>、土砂及びスライム・安定液を巻込んだコンクリートにより閉塞されていた。
- ・北基礎の区画⑮の中実部側の鉄筋かぶり部のコンクリート未充填は SMW 壁体で閉塞されていた。

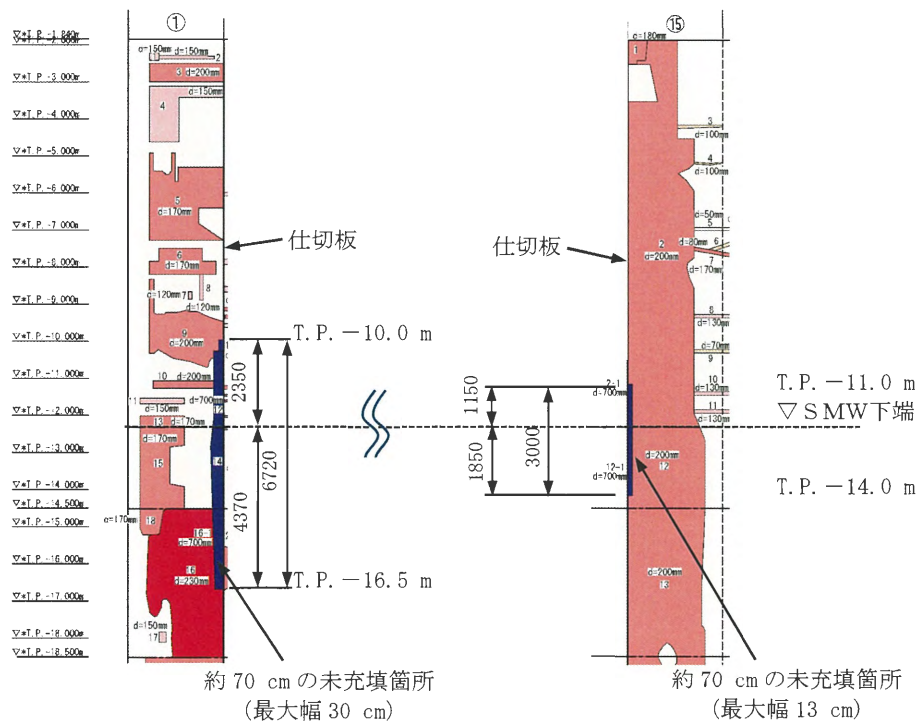
図 1.2-5 最大深さ 70 cm のコンクリート未充填箇所 (北基礎区画①及び⑮)

約-11 m～約-14 m	仕切板際で深さ 70 cm, 幅 13 cm のコンクリート未充填部に粘性土 (一部安定液混じりの粘性土) が堆積していることを確認した。
⑯	後行	約-7 m～約-12 m 約-22 m～約-23 m	極小規模で局所的な範囲にスライム・安定液を巻き込んだコンクリートが分布していることを確認した。

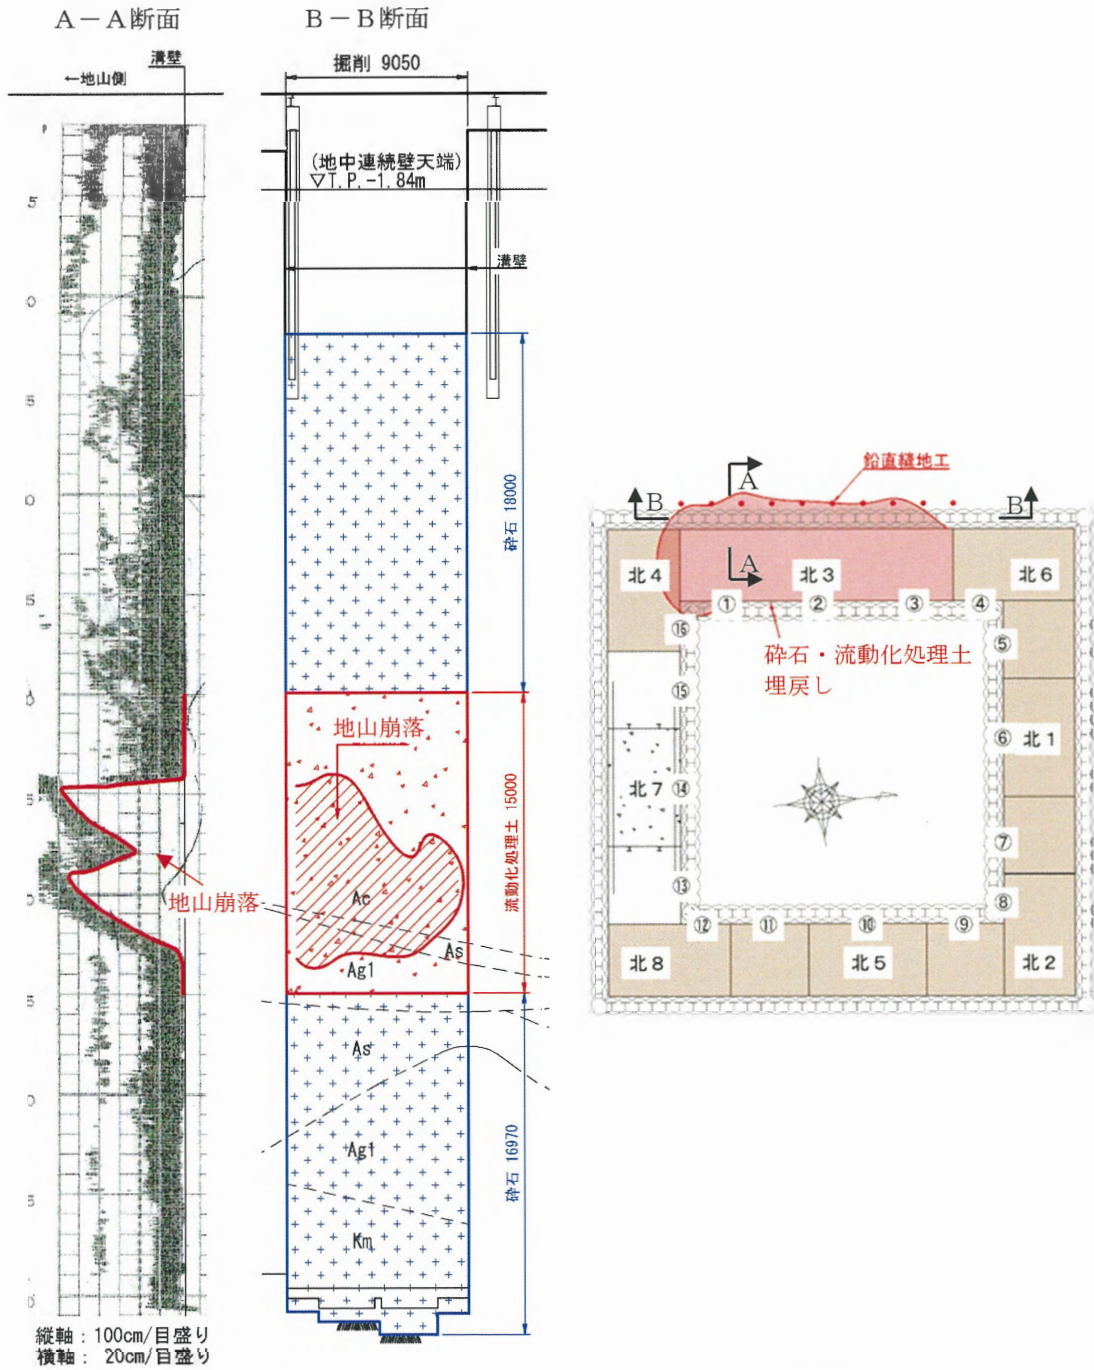
図 1.3-7 溝壁崩落と流動化処理土及び砕石の埋戻し (北基礎区画①, ②及び③)

北基礎の区画①, ②及び③の掘削中に溝壁が崩落した。このため, 超音波測定を実施し, その結果, 図 1.3-7 に示すように溝壁に空洞が発生していることを確認した。そのため, 図 1.3-7 に示すように崩落部の区間は流動化処理土にて, その他の区間は砕石にて埋戻した。

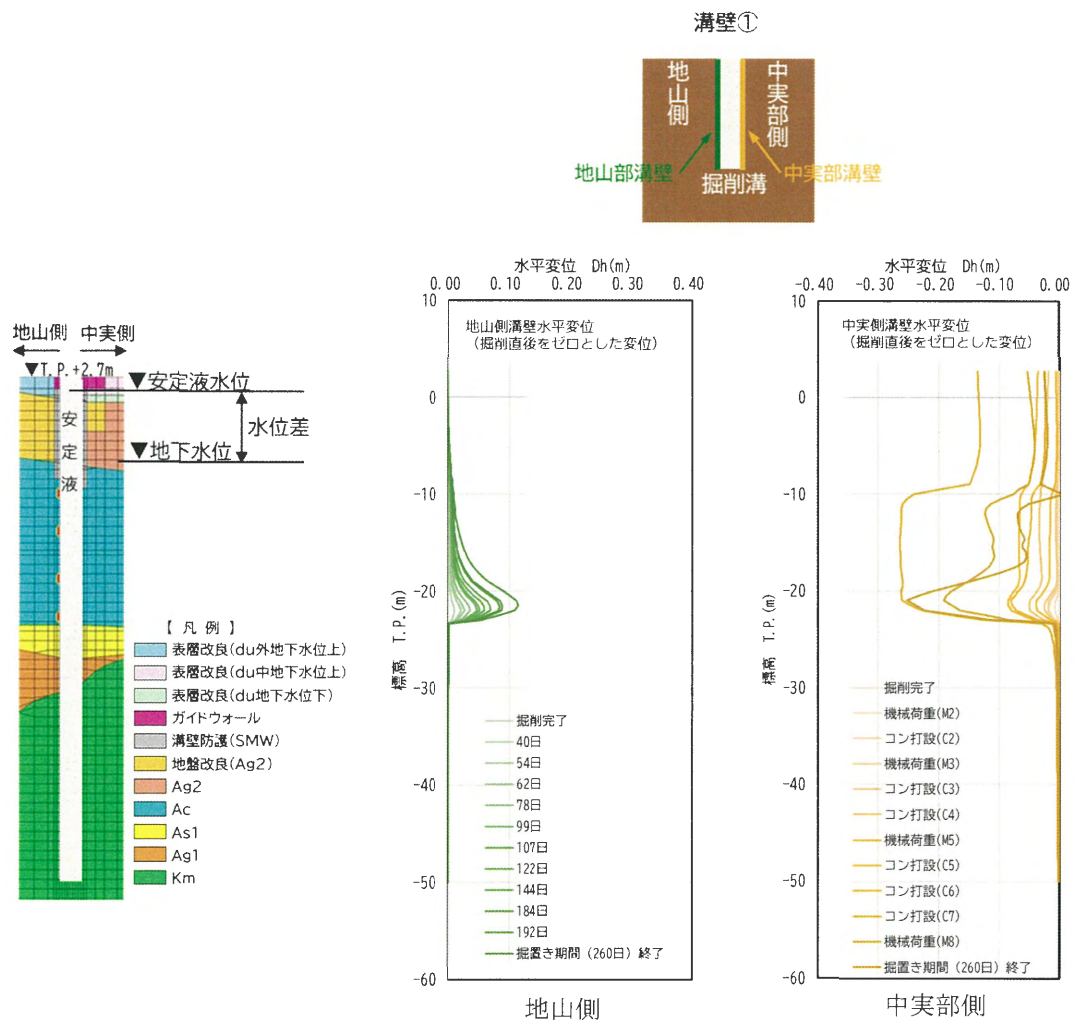
図 1.3-16 溝壁 (区画①) の変位推移

数値シミュレーション(水位差の条件として区画①における安定液と地下水位の実際の差 1.37 m を設定した)の結果を図 1.3-16 に示す。この結果、溝壁中の粘性土層(Ac層)で水平変位(はらみ出し)が進行していることを確認した(図の左側の2次元FEM解析モデルは右側の変位の図と同一標高で記載)。また中実部側と地山側の溝壁の水平変位を比べると中実部側の溝壁の水平変位がより大きい結果となった。これにより、溝壁が掘削された状態で維持され、その間、施工機械の設置圧やコンクリートの打設圧の繰返し作用が、中実部の内部圧力となって蓄積したことで中実部側の溝壁の水平変位量(はらみ出し量)が大きくなったことを確認した。

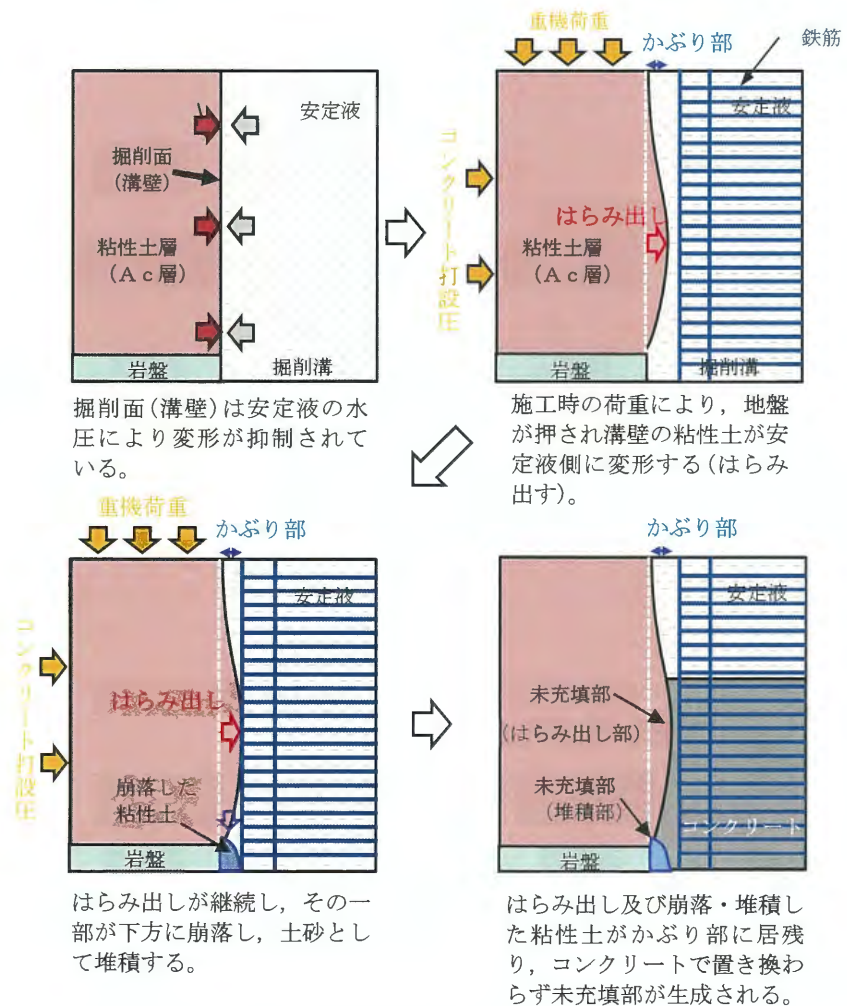
図 1.3-18 発生メカニズムの模式図

以上をまとめると、溝壁が掘削された状態で長期間維持され、その間、溝壁周辺に繰返し上載する掘削機の荷重や周辺のコンクリートの打設圧、安定液水位と地下水位の水位差不足により、中実部側の粘性土層（A c層）地盤の溝壁にはらみ出しの変形が発生し、鉄筋かぶり部の閉塞やコンクリートの流路の阻害によりコンクリート未充填が発生した。また、はらみ出した粘性土層（A c層）の一部が不安定となり、下方（隣接区間を含む）へ崩落・堆積し、鉄筋かぶり部の閉塞やコンクリートの流路の阻害によりコンクリート未充填が発生した。本推定原因の発生メカニズムの模式図を図 1.3-18 に示す。

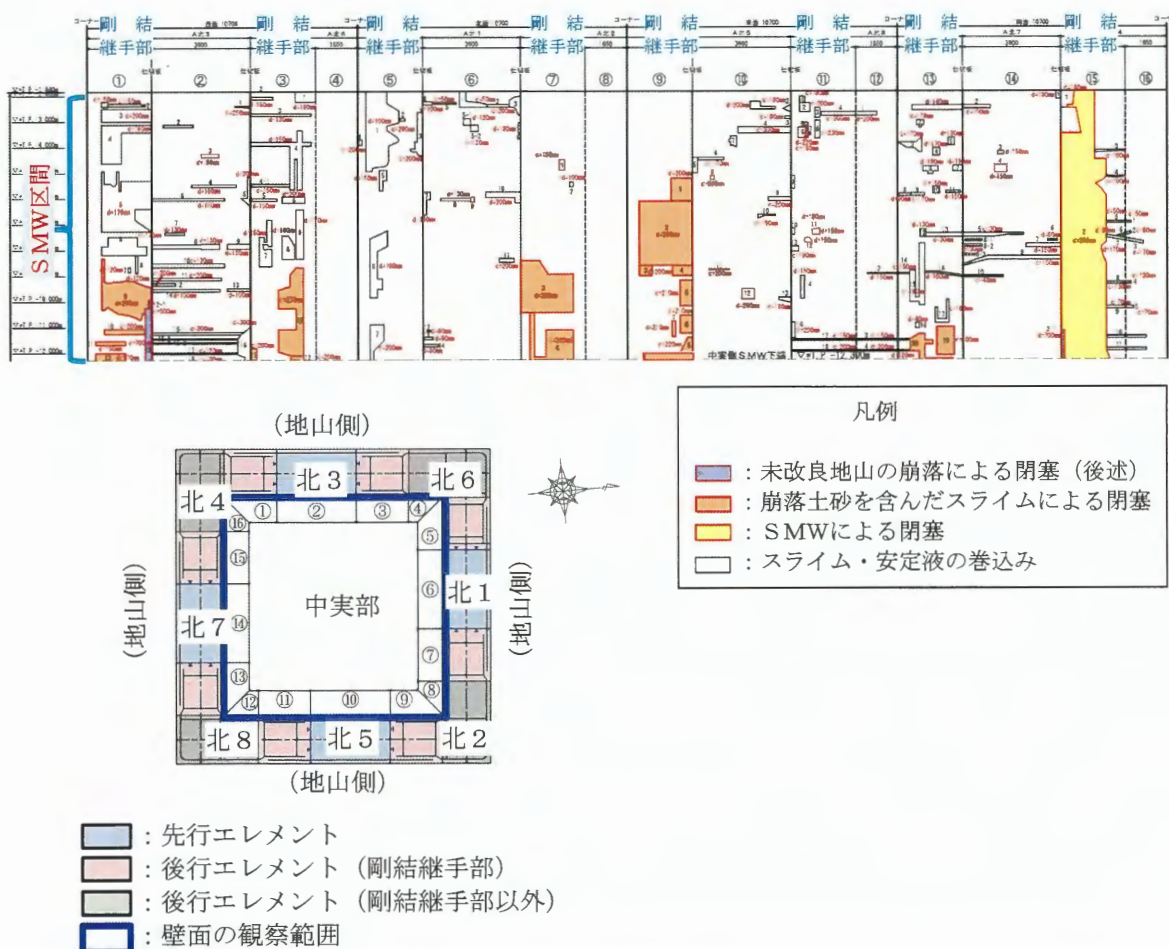
図 1.3-19 崩落土砂を含んだスライムによる閉塞を確認した箇所（北基礎SMW区間）

また、北基礎は南基礎に比べて粘性土層（A c層）の分布が厚く、SMW区間以深のはらみ出し、崩落が広範囲にわたり発生している。この崩落した粘性土（A c層）の一部は、スライムに混入し、コンクリート打設に伴って、SMW区間まで押し上げられた。

以上より、SMW区間で発生したコンクリート未充填（区画①の一部及び区画⑬を除く）は、この土砂を多く含んだスライムが、SMW区間の鉄筋かぶり部に流入したことによるものと推定した（図 1.3-20 参照）。

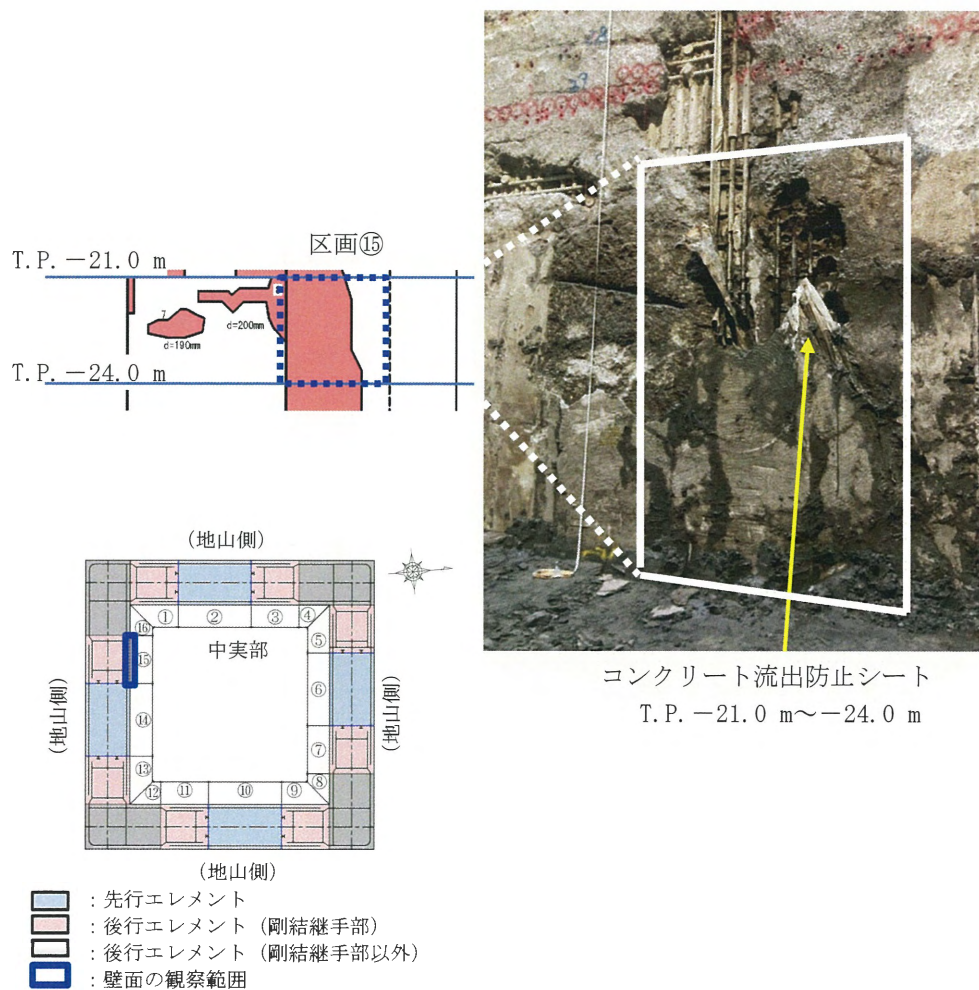
図 1.3-21 中実部掘削時のコンクリート未充填部の状況

施工履歴を確認したところ、南7のコンクリート打設中に溝壁が崩落し、区画⑮へコンクリート及び崩落土砂の流出が発生し、その後、区画⑮の崩落土砂等を撤去したが、中実部側の鉄筋かぶり部の一部において崩落土砂等が撤去できず中実部掘削時に対応するとして一部残置したことを確認した。

以上より、区画⑮の中実部側においてコンクリート未充填は崩落土砂等の残置により発生したと推定した。

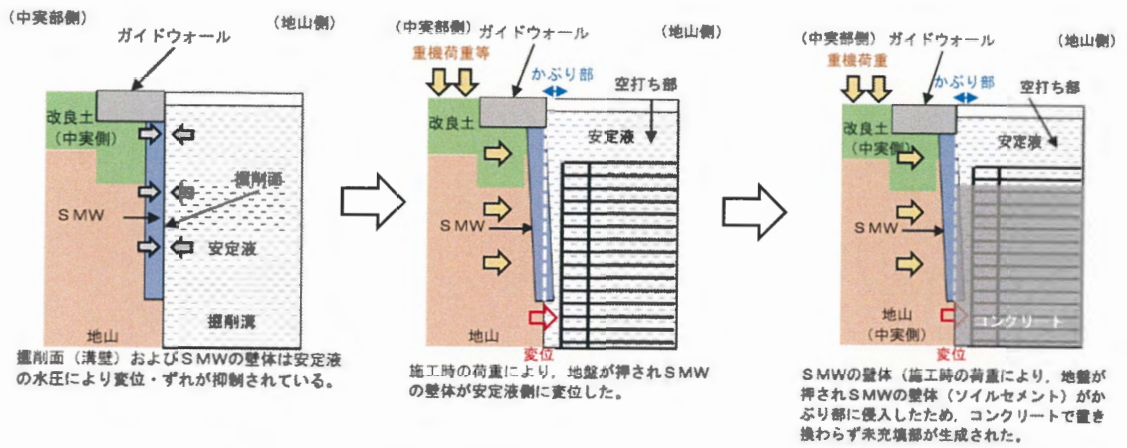
図 1.3-23 SMWの変位によるコンクリート流路の阻害

観察結果より、北基礎区画⑮ではコンクリート未充填部にSMWの壁体を確認した。施工履歴を確認したところ、北基礎区画⑬、⑭及び⑮において、既設構造物の耐震裕度向上工事として地盤改良（薬液注入工）の施工に既設置のSMWの一部が干渉したことから、準備工にて同SMWの撤去・再構築を行った。このSMWの撤去・再構築のため、既設のSMWと再構築SMWの間に鉛直打継ぎ目が発生した（図 1.3-22 参照）。以上より、地中連続壁の施工において、隣接する北3の溝壁崩落による周辺地山の緩みと地中連続壁掘削機等の上載荷重により、再構築SMWが地中連続壁の内側に変位（約10 cm）し、地中連続壁のかぶり部に入り込み、コンクリートの流路を阻害しコンクリート未充填が発生したと推定した（図 1.3-23 参照）。

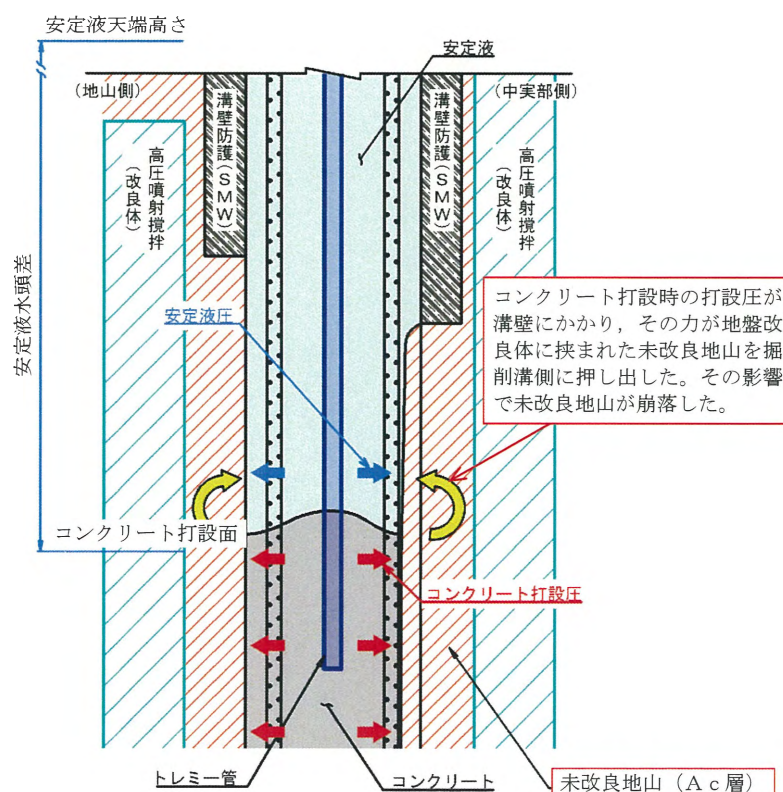
図 1.3-24 未改良地山（Ac層）の崩落メカニズム

施工履歴を確認したところ、北4後行エレメントでは、既設の溝壁防護SMWの背面側下部に、高圧噴射攪拌工による溝壁補強を実施したが、溝壁を乱さないため溝壁と高圧噴射攪拌工の改良部との間には、最小でも厚さ約1 mの未改良地山（Ac層）を残した。この未改良地山は高圧噴射攪拌工による地盤改良体と縁が切れやすい状態となっていた。当該箇所の継手清掃は高圧水流を用いており、継手清掃時の高圧水流が仕切板付近の溝壁（未改良地山）に影響を与え、不安定化させた。

以上より、この未改良地山の挙動を検討した結果、コンクリート打設時の打設圧が溝壁にかかり、その力が地盤改良体に挟まれた未改良地山を掘削溝側に押し出した。その影響で未改良地山が崩落し、コンクリート流路を阻害し、コンクリート未充填部を形成したと推定した（図 1.3-24 参照）。

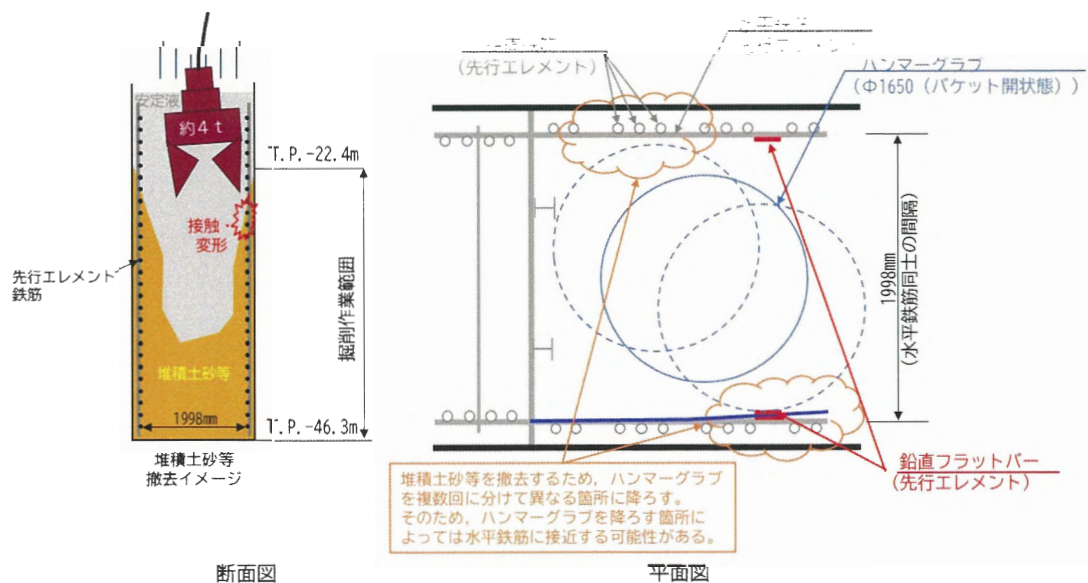
図 1.3-27 ハンマーグラブと鉄筋等の接触状況の推定図

以上より、土砂等の撤去において、既に設置されていた地山側及び中実部側の水平鉄筋や鉛直フラットバー等にハンマーグラブが接触し、鉄筋等\*を変形させたと推定した。ハンマーグラブと鉄筋等の接触状況の推定図を図 1.3-27 に示す。

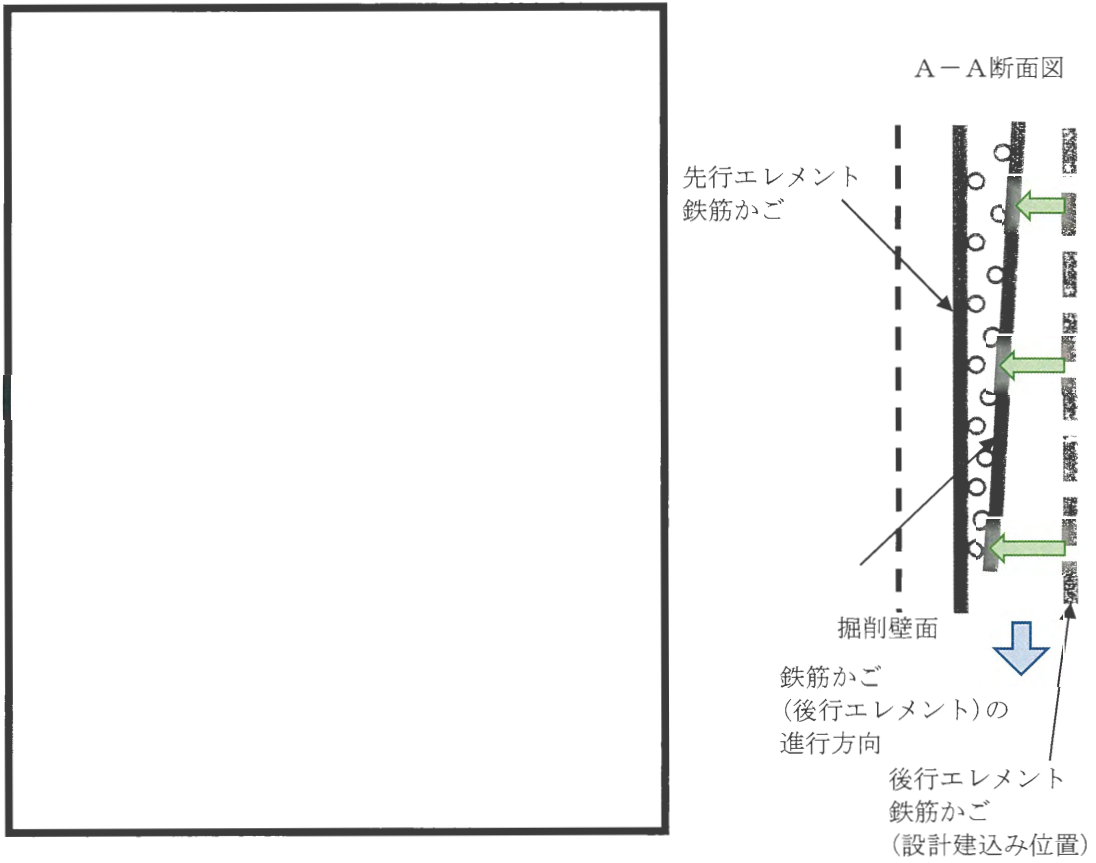
図 1.3-32 後行エレメントの鉄筋かご建込み時の鉄筋等の変形 (その4)

南基礎の南 6（区画⑮、⑯及び①）では、区画⑮の鉄筋かご同士の接触により、後行エレメントの鉄筋かごが南 7 側に引き込まれ、区画①にて先行及び後行エレメントの鉄筋かご同士が接触したと推定した（図 1.3-32 参照）。

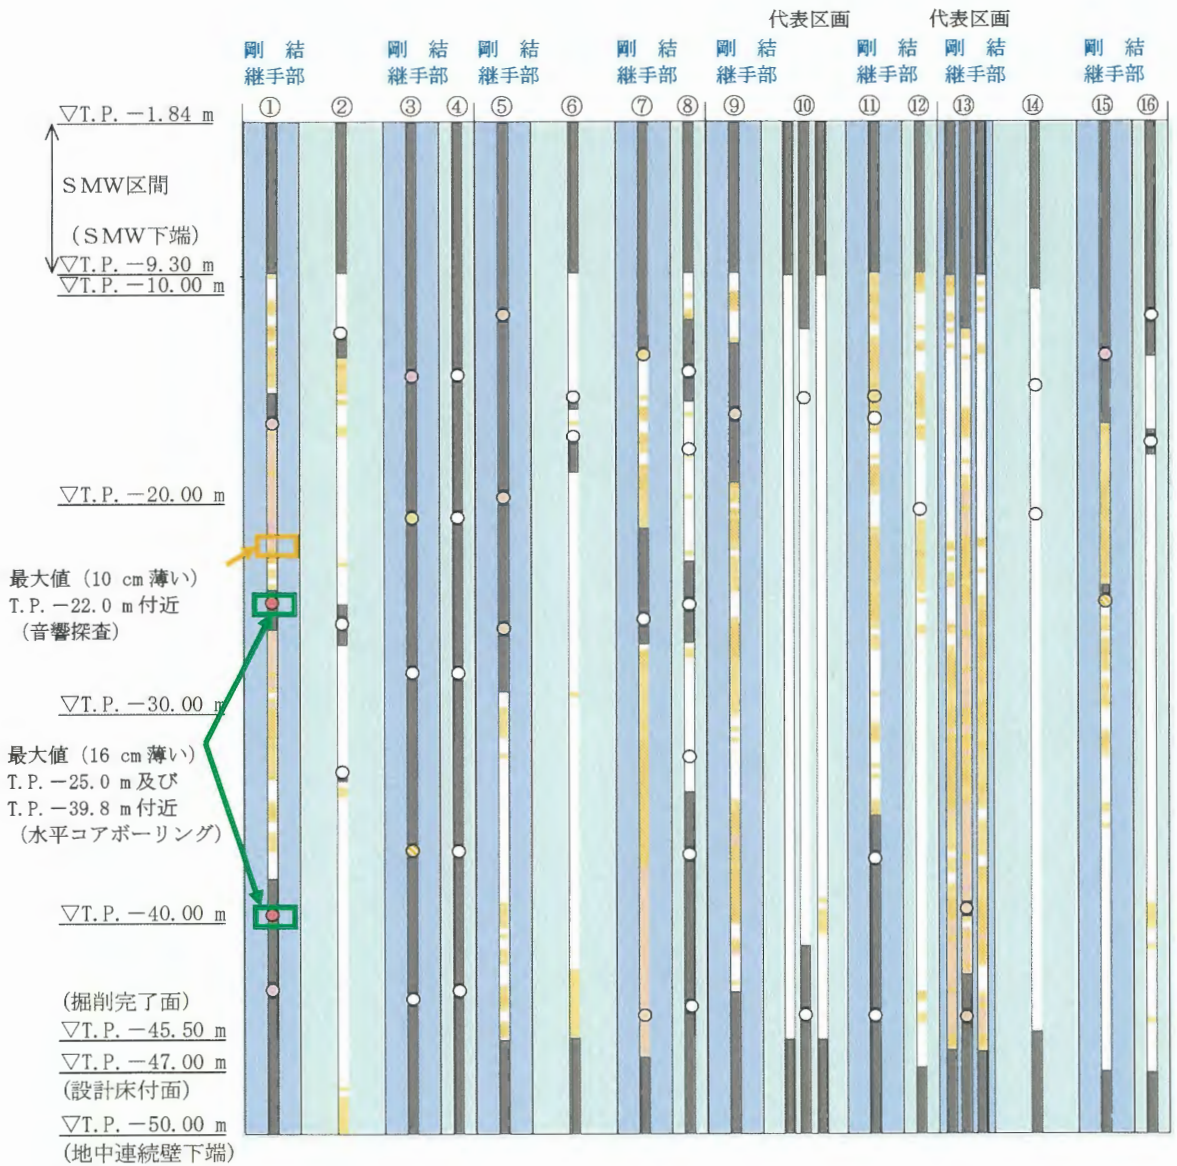
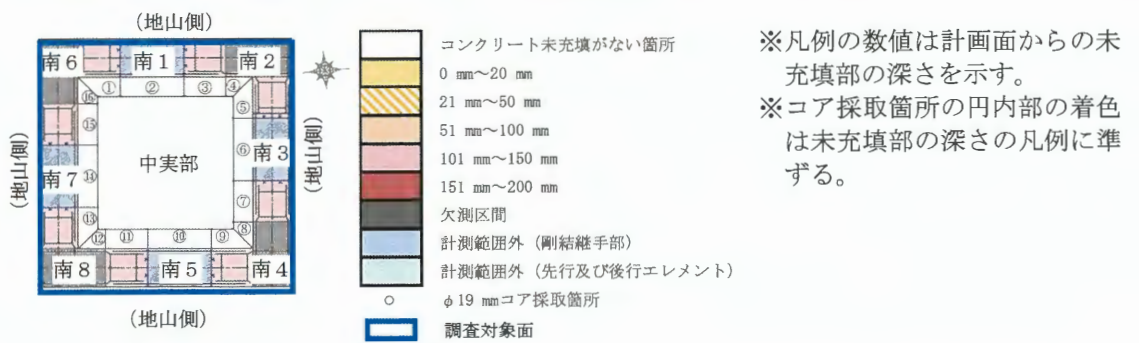
図 1.5-5 音響探査及び水平ボーリングの調査結果 (南基礎の地山側調査結果)

- ・ 図 1.5-5 及び図 1.5-6 では、計画の壁面位置よりも薄い位置に壁厚位置が確認された箇所を黄色～赤色で着色した。
- ・ 音響探査の結果、有効壁厚を確保できない箇所は、南基礎、北基礎いずれも剛結継手部で多く、剛結継手部以外では数箇所であった。有効壁厚より薄かった箇所の厚さは、南基礎では最大値 10 cm（区画①：T.P. -22.0 m 付近）、北基礎では最大値 15 cm（区画①：T.P. -31.0 m 付近）であった。
- ・ 欠測区間で補完的に実施した水平コアボーリングの結果、南基礎では最大値 16 cm（区画①：T.P. -25.0 m 及び T.P. -39.8 m）、北基礎では最大値 15 cm（区画⑮：T.P. -32.0 m 付近）を確認した（各区画の調査結果の詳細は表 1.5-1 から表 1.5-16 参照）。
- ・ 剛結継手部の代表区画で実施した複数測線での音響探査結果では、南基礎及び北基礎とも大部分は区画中央の方がその周囲よりも地中連続壁の壁厚が薄くなっている傾向を確認した（図 1.5-7 及び図 1.5-9 参照）。
- ・ 剛結継手部以外の代表区画で実施した複数測線での音響探査結果では、南基礎及び北基礎とも同一標高の壁厚の変化の水平分布に特徴的な傾向はなかった（図 1.5-8 及び図 1.5-10 参照）。

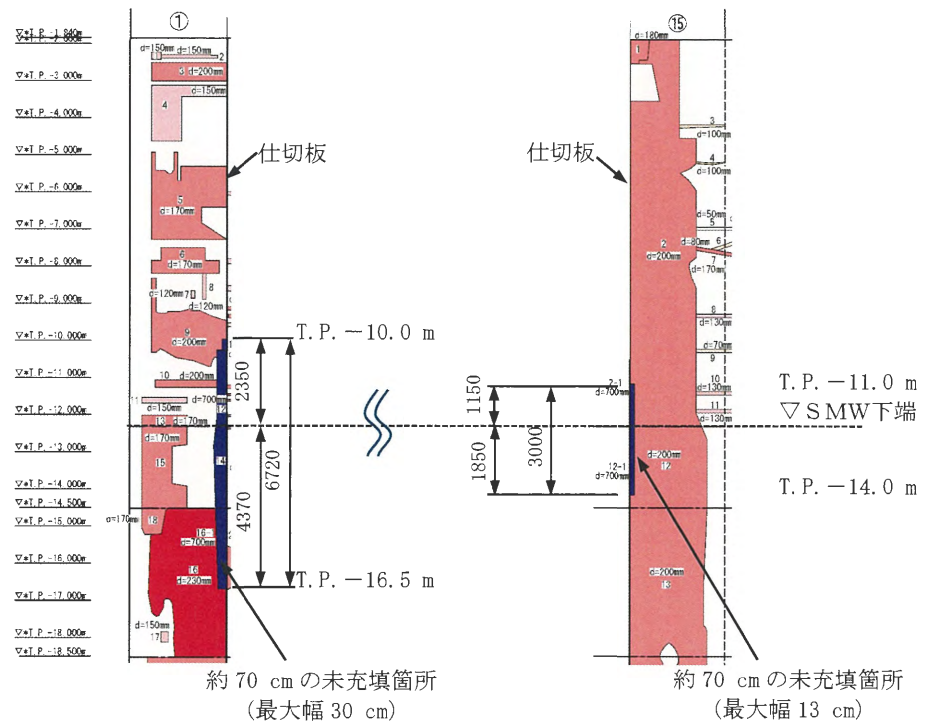
図 1.5-11 コンクリート未充填分布図（北基礎区画①及び⑮）

発生位置及び形状を整理すると、発生位置は区画①及び⑮の仕切板際のSMW下端の周辺（図1.5-11参照）で、コンクリート未充填の形状は以下のとおりである。区画①のコンクリート未充填の断面図を図1.5-12に示す。コンクリート未充填部は主に粘性土層（Ac層）が堆積していた。

- ・ 区画①：形状：高さ6.7 m×最大幅0.30 m×最大深さ70 cm  
位置：SMWの下端から上方に2.35 m，下方に4.37 m  
(T.P. -10.0 m～-16.5 m 付近)
- ・ 区画⑮：形状：高さ3.0 m×最大幅0.13 m×最大深さ70 cm  
位置：SMWの下端から上方に1.15 m，下方に1.85 m  
(T.P. -11.0 m～-14.0 m 付近)

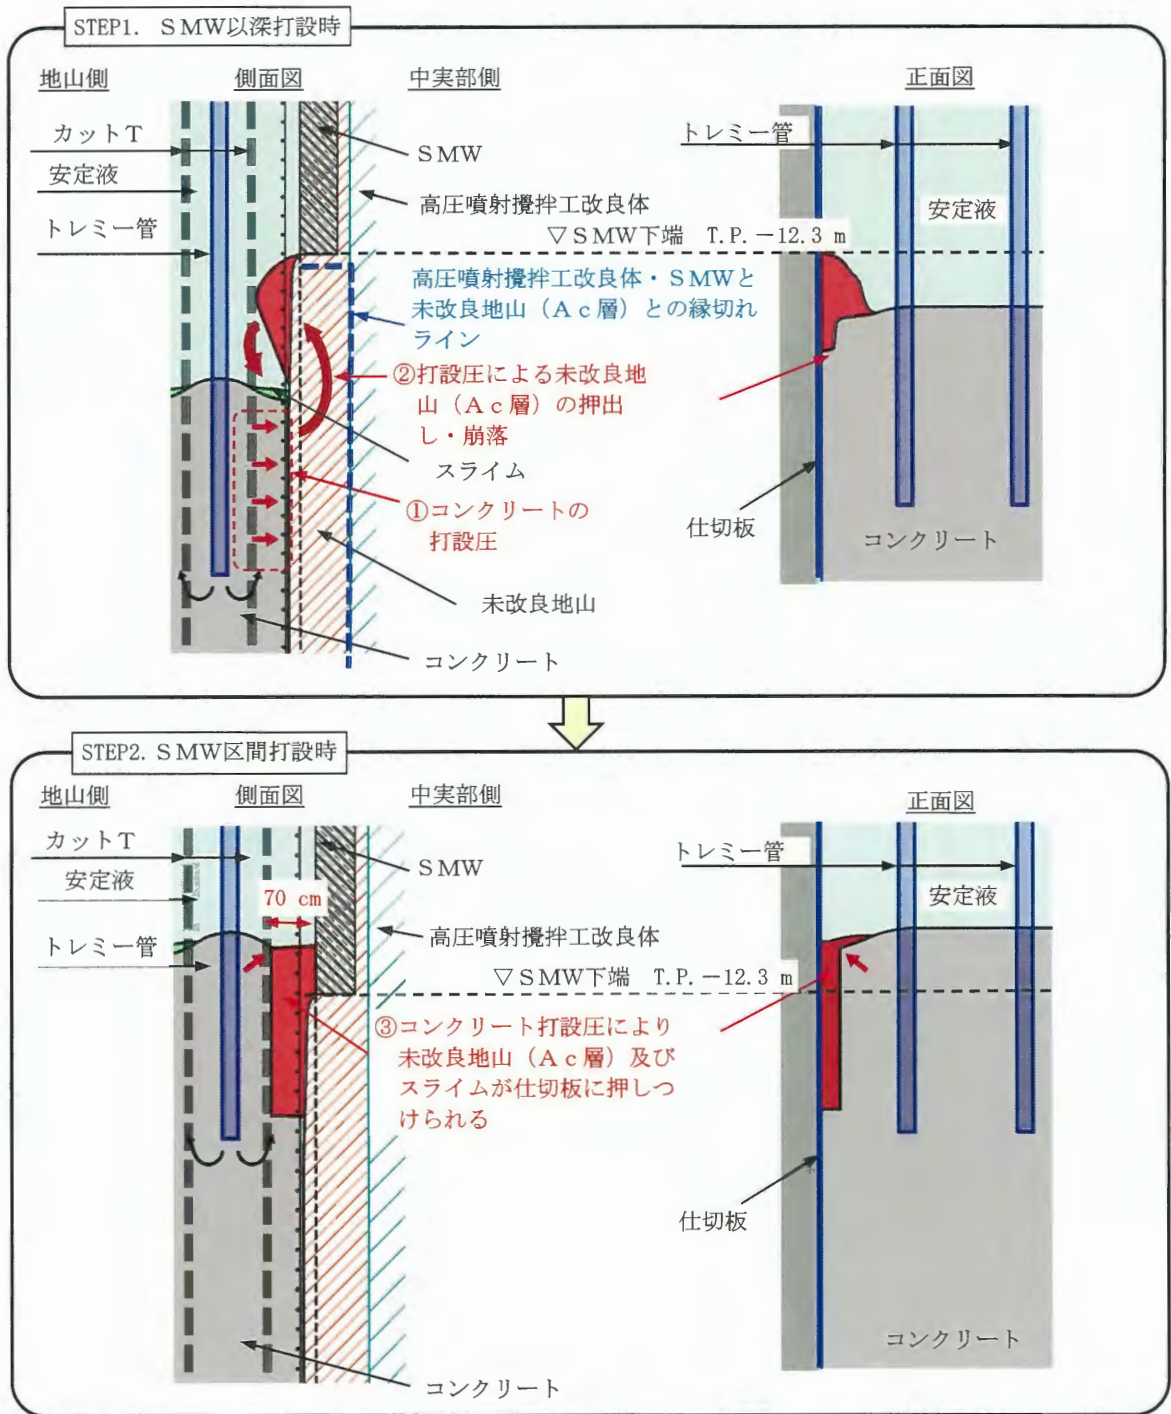
図 1.5-17 未改良地山 (Ac層) の崩落・堆積メカニズム

溝壁周辺は未改良地山で構成され、仕切板付近の地山は清掃で不安定になっていた。その状況の中で、北 4 のコンクリート打設中に、溝壁に打設圧力が作用することで、その力が地盤改良体に挟まれた未改良地山に作用し、SMW 下端付近で未改良地山（A c 層）が掘削溝側に押し出され、その影響で未改良地山が崩落し、仕切板近傍の先行エレメントの鉄筋を超えて流入した（図 1.5-17, STEP1）。

さらに、SMW 区間でのコンクリート打設により未改良地山（A c 層）から崩落した土砂が押し上げられ、打上り面が最も低くなる端部の仕切板際に押し付けられ、約 70 cm のコンクリート未充填が発生したと考えられる（図 1.5-17, STEP2）。

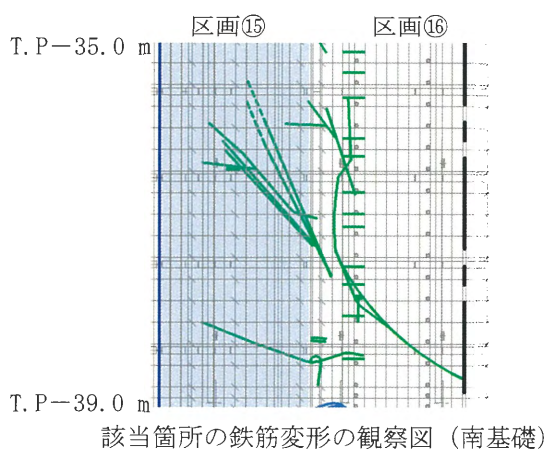
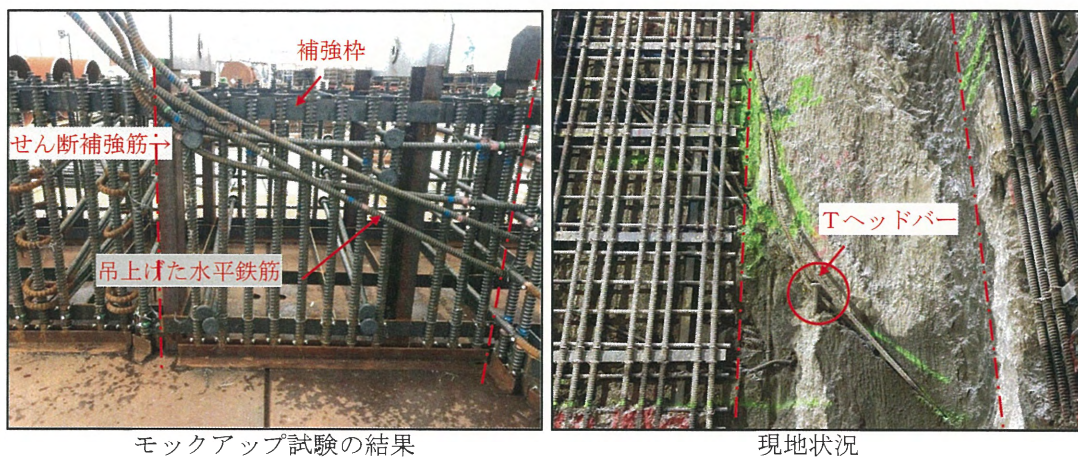
図 1.5-19 鉄筋変形の観察結果，モックアップ試験の結果と現地状況

- ・吊上げた水平鉄筋は、鉛直鉄筋との固定（結束線）が破断し上部に引き上げられるとともに、補強枠に引っ掛かったせん断補強筋（Tヘッドバー）を支点として変形していた。吊上がった水平鉄筋はすべて同様の挙動となっていた。これは、現場で確認された後行エレメントの水平鉄筋の変形形状、複数本の水平鉄筋が集まっている状態と整合している。図 1.5-19 に鉄筋変形の観察結果、モックアップ試験の結果と現地状況を示す。
