東海第二発電所

設計及び工事計画に係る補足説明資料

(防潮堤（鋼製防護壁）の設計変更に係る補足説明)

1. 地中連続壁の不具合事象について

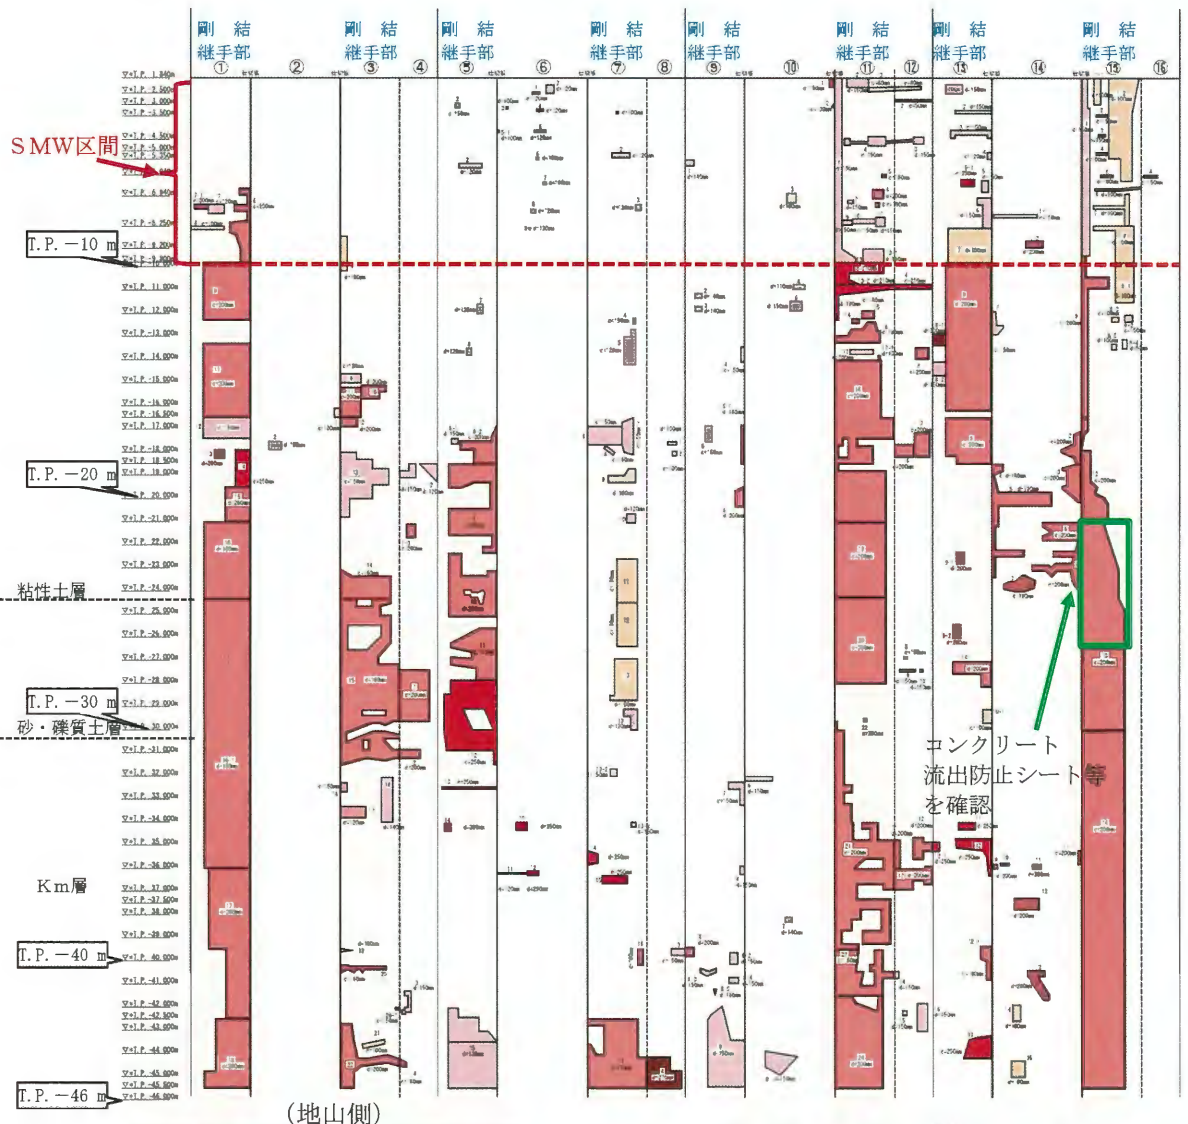
図 1.2-3 地中連続壁中実部側壁面の観察結果 (コンクリート未充填：南基礎)

- ・南基礎、北基礎のほとんどの剛結継手部でコンクリート未充填が面的に分布していた。そのコンクリート未充填部においては、鉛直鉄筋（設計純かぶり^{※2}115 mm）、水平鉄筋（設計純かぶり 163 mm）が露出している箇所があった。
- ・剛結継手部以外のコンクリート未充填の分布は剛結継手部に比べ少なく、コンクリート未充填の一部は隣接する剛結継手部から連続していた。
- ・コンクリート未充填の最大深さは、北基礎の約 70 cm であり（図 1.2-5 及び図 1.2-7 参照）、剛結継手部の仕切板^{※3}際（剛結継手部側）で観察され、未充填部は粘性土で閉塞されていた。
- ・コンクリート未充填の鉛直方向の分布は、SMW 下端までの区間（以下、「SMW 区間」という。）よりも同区間以深の方が、コンクリート未充填が多く分布している。南基礎と比べると、北基礎の SMW 区間ではコンクリート未充填部は土砂を多く含んだスライムにより閉塞されていた。
- ・南基礎の区画⑮の中実部側の鉄筋かぶり部のコンクリート未充填部は、南 7 のコンクリート流出防止シート^{※4}、土砂及びスライム・安定液を巻込んだコンクリート^{※5}により閉塞されていた。
- ・北基礎の区画⑮の中実部側の鉄筋かぶり部のコンクリート未充填は SMW 壁体で閉塞されていた。

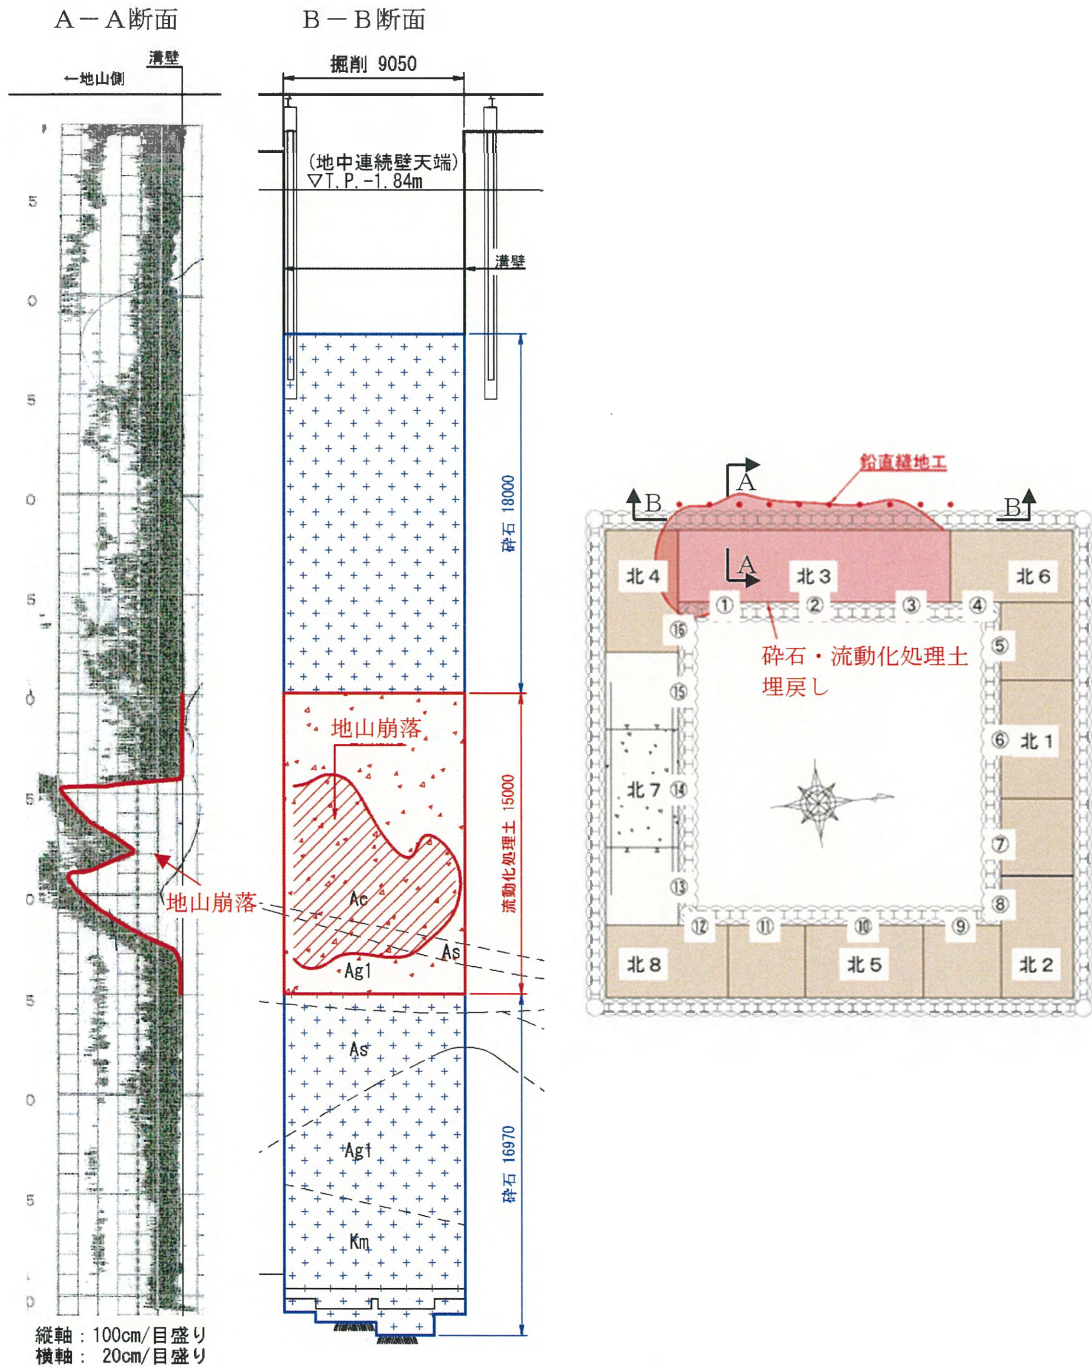
図 1.3-7 溝壁崩落と流動化処理土及び砕石の埋戻し（北基礎区画①、②及び③）

北基礎の区画①、②及び③の掘削中に溝壁が崩落した。このため、超音波測定を実施し、その結果、図 1.3-7 に示すように溝壁に空洞が発生していることを確認した。そのため、図 1.3-7 に示すように崩落部の区間は流動化処理土にて、その他の区間は砕石にて埋戻した。

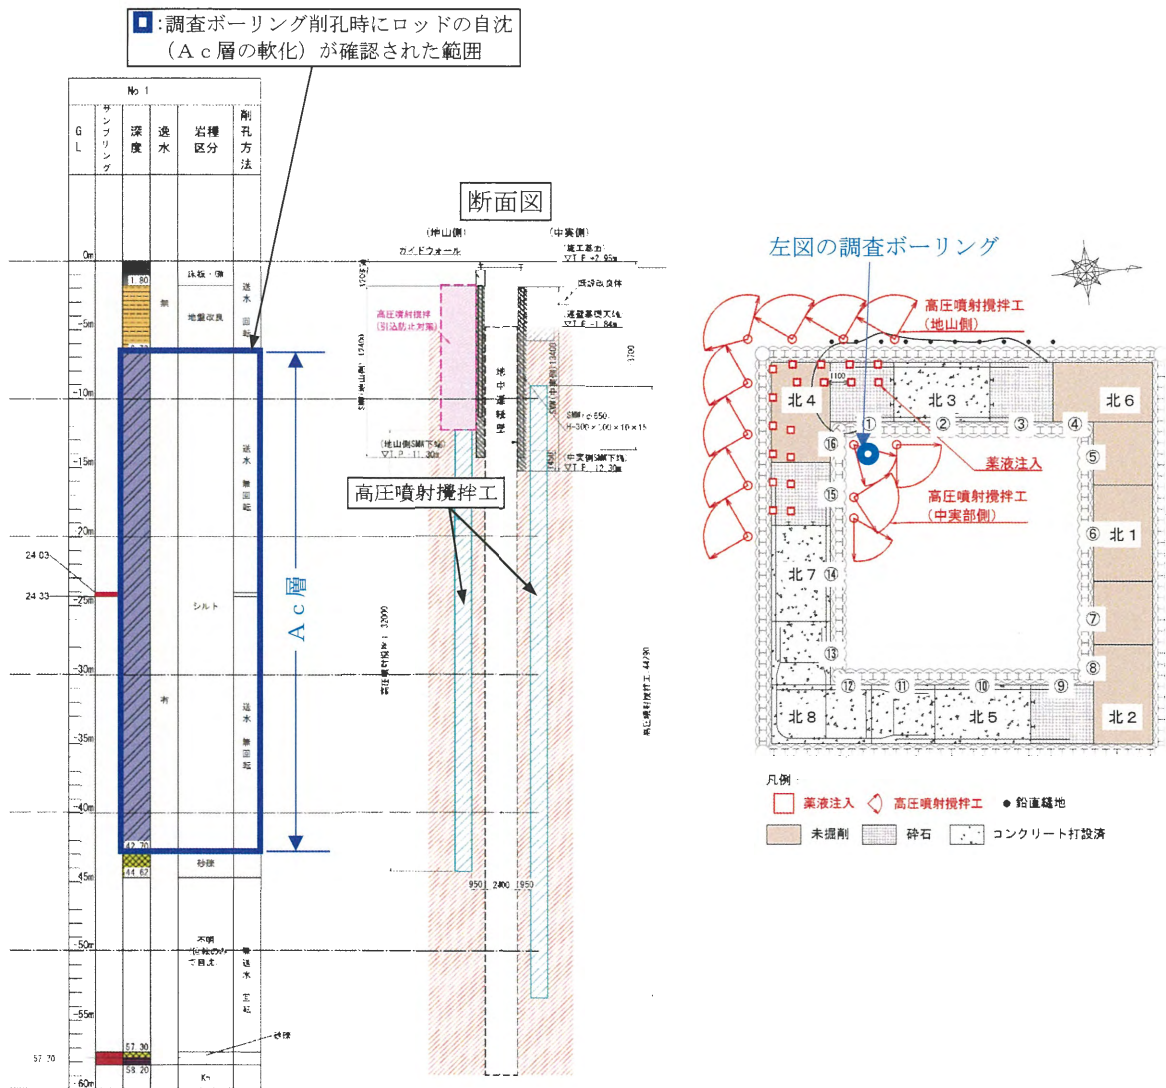
図 1.3-10 ボーリング調査結果と高压喷射搅拌工実施位置

北基礎の区画①、②及び③において、地中連続壁の溝壁崩落後に実施したボーリング調査の結果、地山が緩んでいることを確認した（図 1.3-10 の左図参照）。そのため、地盤改良（高压喷射搅拌工）を実施し、地山を補強した（図 1.3-10 の右図参照）。

地山側の高压喷射搅拌工の改良体造成中に、掘削溝内にエアと排泥の一部の流入が確認されたことから、北4の掘削済の区画（剛結継手部、区画①及び⑮）では埋戻した碎石中に、未掘削の区画⑯では原地盤に逸走防止用の薬液注入工を行った。その後、高压喷射搅拌工の改良体を造成した。

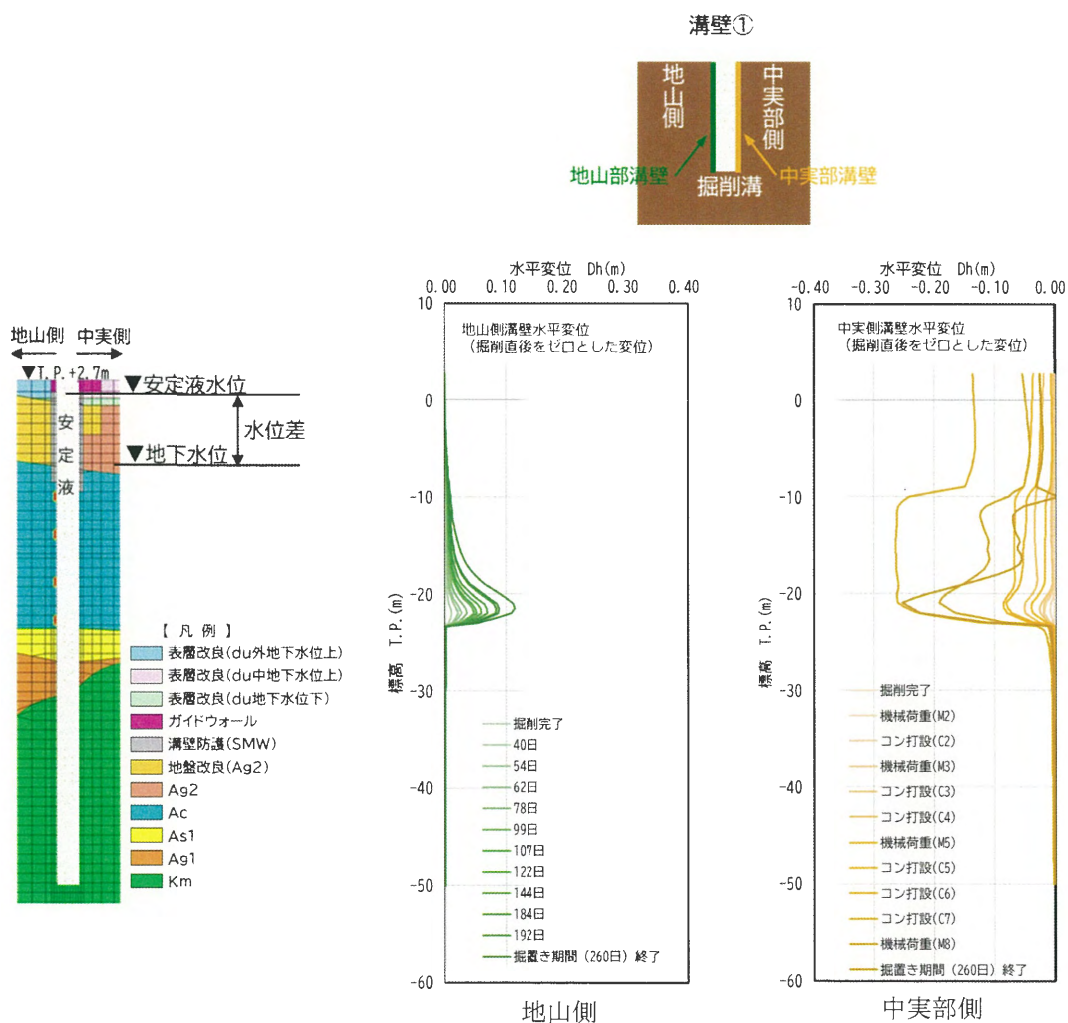
図 1.3-16 溝壁 (区画①) の変位推移

数値シミュレーション(水位差の条件として区画①における安定液と地下水位の実際の差 1.37 m を設定した)の結果を図 1.3-16 に示す。この結果、溝壁中の粘性土層 (Ac 層) で水平変位 (はらみ出し) が進行していることを確認した (図の左側の 2 次元 FEM 解析モデルは右側の変位の図と同一標高で記載)。また中実部側と地山側の溝壁の水平変位を比べると中実部側の溝壁の水平変位がより大きい結果となった。これにより、溝壁が掘削された状態で維持され、その間、施工機械の設置圧やコンクリートの打設圧の繰返し作用が、中実部の内部圧力となって蓄積したことで中実部側の溝壁の水平変位量 (はらみ出し量) が大きくなったことを確認した。

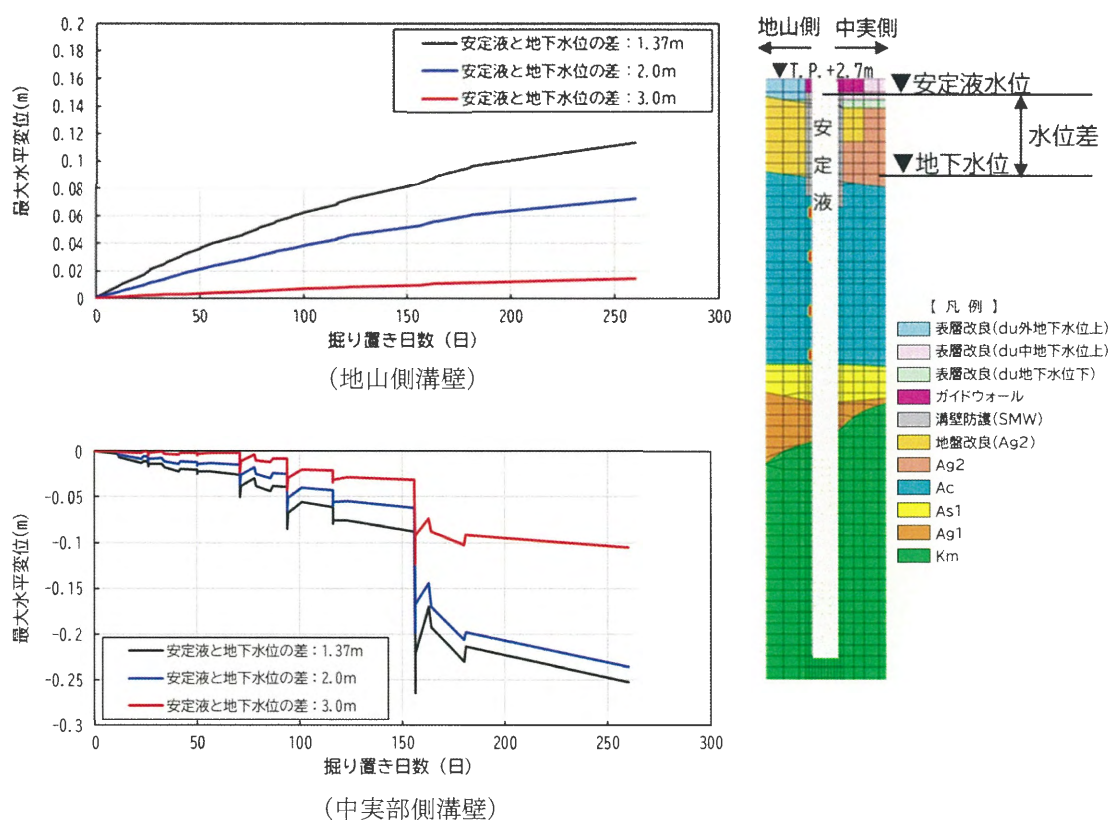
図 1.3-17 安定液水位と地下水位の水位差による溝壁の最大水平変位

次に、周辺地下水位と安定液水位の水位差の影響を確認した。設定した地下水位は、前述の解析結果（区画①における安定液と地下水位の実際の差 1.37 m）に対する比較ケースとして水位差を 2.0 m と 3.0 m に変化させたケースを実施した。溝壁の最大水平変位量の経時変化を図 1.3-17 に示す。安定液水位と地下水位の水位差が大きくなるにつれ、最大水平変位量の値が小さくなっている。溝壁の水平変位量（はらみ出し量）は、掘削溝の掘置期間や周辺地下水位と安定液水位の水位差にも影響を受けることを確認した。

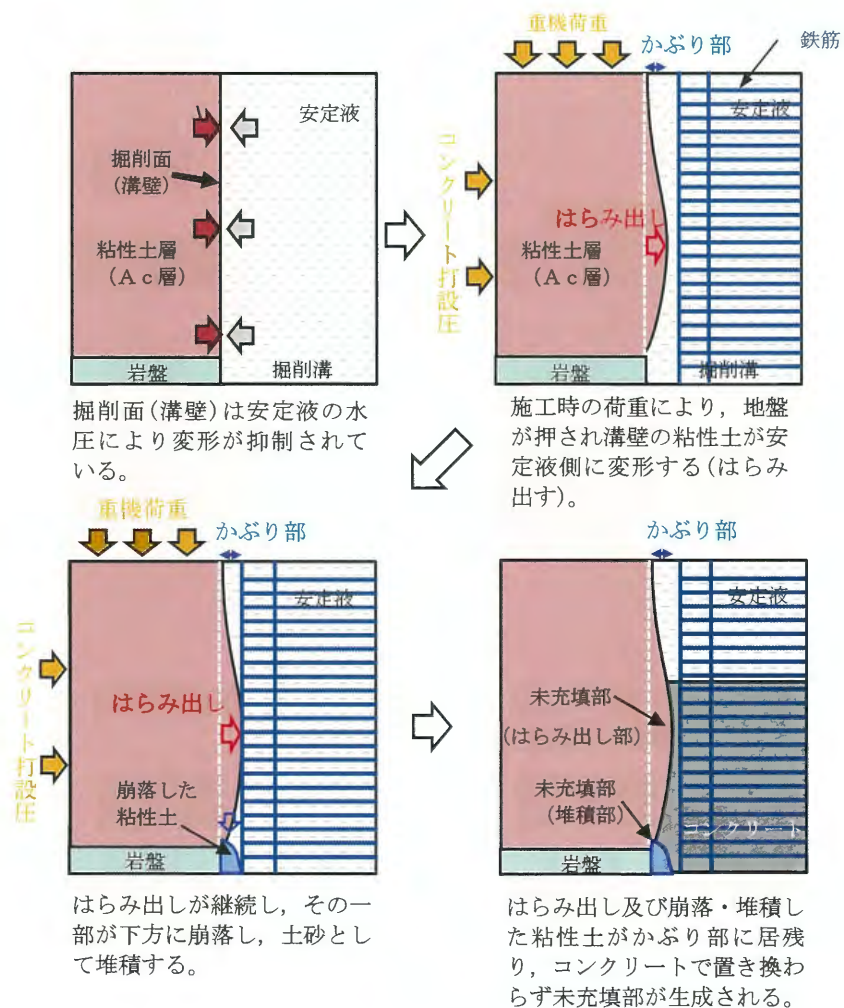
図 1.3-18 発生メカニズムの模式図

以上をまとめると、溝壁が掘削された状態で長期間維持され、その間、溝壁周辺に繰返し上載する掘削機の荷重や周辺のコンクリートの打設圧、安定液水位と地下水水位の水位差不足により、中実部側の粘性土層（A c層）地盤の溝壁にはらみ出しの変形が発生し、鉄筋かぶり部の閉塞やコンクリートの流路の阻害によりコンクリート未充填が発生した。また、はらみ出した粘性土層（A c層）の一部が不安定となり、下方（隣接区間を含む）へ崩落・堆積し、鉄筋かぶり部の閉塞やコンクリートの流路の阻害によりコンクリート未充填が発生した。本推定原因の発生メカニズムの模式図を図 1.3-18 に示す。

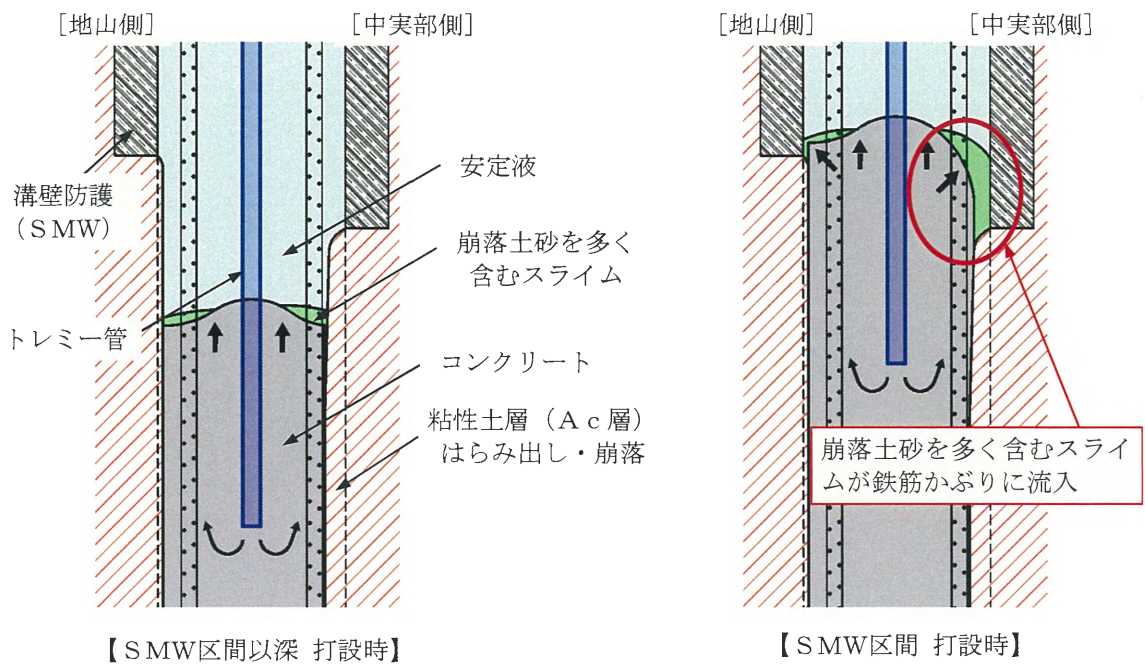
図 1.3-20 溝壁のはらみ出しにより崩落した土砂の押上げ

また、北基礎は南基礎に比べて粘性土層（A c層）の分布が厚く、SMW区間以深のはらみ出し、崩落が広範囲にわたり発生している。この崩落した粘性土（A c層）の一部は、スライムに混入し、コンクリート打設に伴って、SMW区間まで押し上げられた。

以上より、SMW区間で発生したコンクリート未充填（区画①の一部及び区画⑬を除く）は、この土砂を多く含んだスライムが、SMW区間の鉄筋かぶり部に流入したことによるものと推定した（図 1.3-20 参照）。

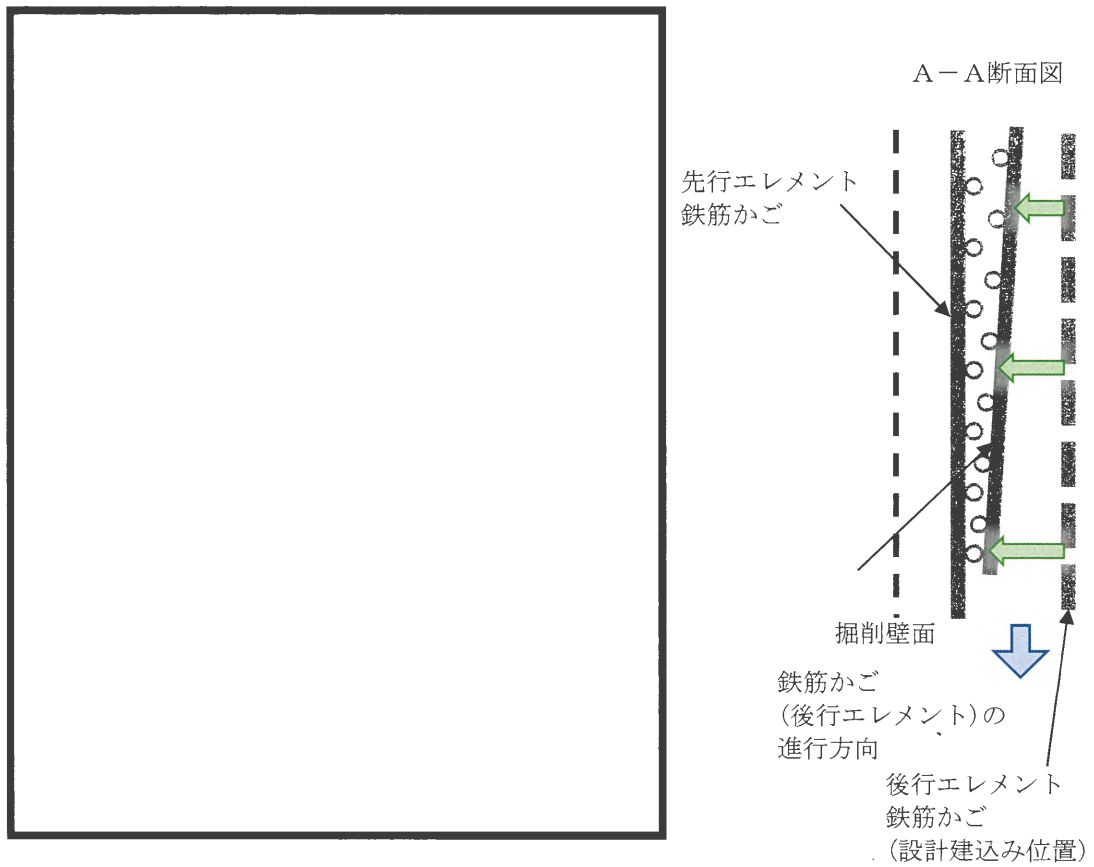
図 1.3-32 後行エレメントの鉄筋かご建込み時の鉄筋の変形等 (その4)

南基礎の南 6（区画⑮，⑯及び①）では、区画⑮の鉄筋かご同士の接触により、後行エレメントの鉄筋かごが南 7 側に引き込まれ、区画①にて先行及び後行エレメントの鉄筋かご同士が接触したと推定した（図 1.3-32 参照）。

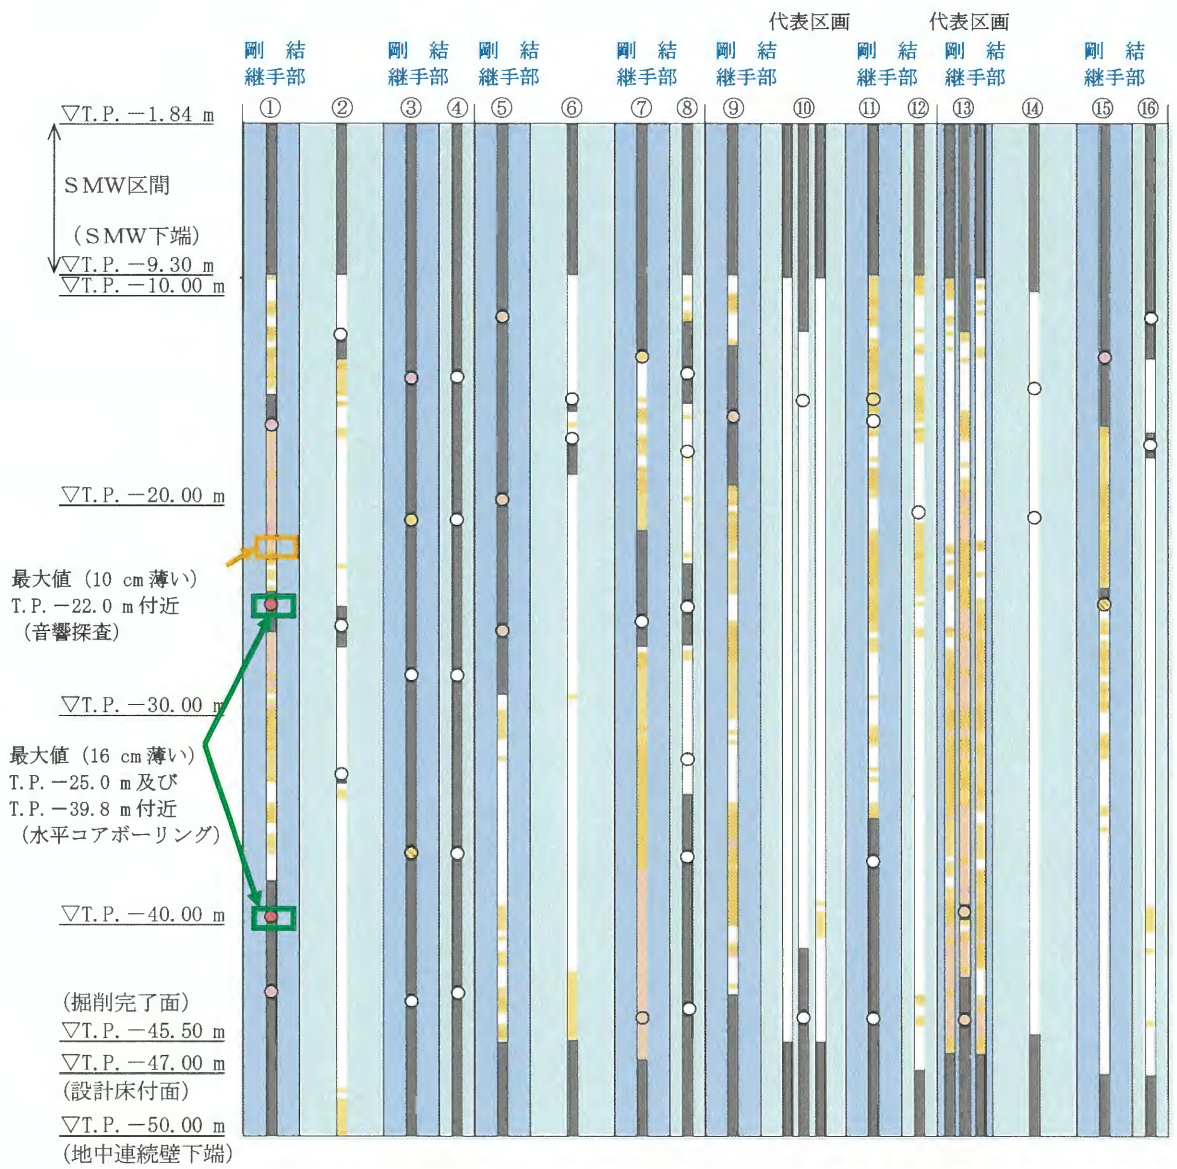
図 1.5-5 音響探査及び水平ボーリングの調査結果 (南基礎の地山側調査結果)

- ・ 図 1.5-5 及び図 1.5-6 では、計画の壁面位置よりも薄い位置に壁厚位置が確認された箇所を黄色～赤色で着色した。
- ・ 音響探査の結果、有効壁厚を確保できない箇所は、南基礎、北基礎いずれも剛結継手部で多く、剛結継手部以外では数箇所であった。有効壁厚より薄かった箇所の厚さは、南基礎では最大値 10 cm（区画①：T.P. -22.0 m 付近）、北基礎では最大値 15 cm（区画①：T.P. -31.0 m 付近）であった。
- ・ 欠測区間で補完的に実施した水平コアボーリングの結果、南基礎では最大値 16 cm（区画①：T.P. -25.0 m 及び T.P. -39.8 m）、北基礎では最大値 15 cm（区画⑮：T.P. -32.0 m 付近）を確認した（各区画の調査結果の詳細は表 1.5-1 から表 1.5-16 参照）。
- ・ 剛結継手部の代表区画で実施した複数測線での音響探査結果では、南基礎及び北基礎とも大部分は区画中央の方がその周囲よりも地中連続壁の壁厚が薄くなっている傾向を確認した（図 1.5-7 及び図 1.5-9 参照）。
- ・ 剛結継手部以外の代表区画で実施した複数測線での音響探査結果では、南基礎及び北基礎とも同一標高の壁厚の変化の水平分布に特徴的な傾向はなかった（図 1.5-8 及び図 1.5-10 参照）。

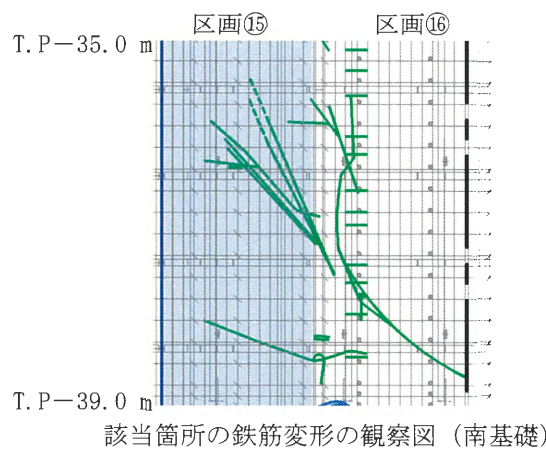
該当箇所の鉄筋変形の観察図（南基礎）

- ・吊上げた水平鉄筋は、鉛直鉄筋との固定（結束線）が破断し上部に引き上げられるとともに、補強枠に引っ掛かったせん断補強筋（Tヘッドバー）を支点として変形していた。吊上がった水平鉄筋はすべて同様の挙動となっていた。これは、現場で確認された後行エレメントの水平鉄筋の変形形状、複数本の水平鉄筋が集まっている状態と整合している。図 1.5-19 に鉄筋変形の観察結果、モックアップ試験の結果と現地状況を示す。
