東海第二発電所

設計及び工事計画に係る補足説明資料

(防潮堤（鋼製防護壁）の設計変更に係る補足説明)

日本原子力発電株式会社

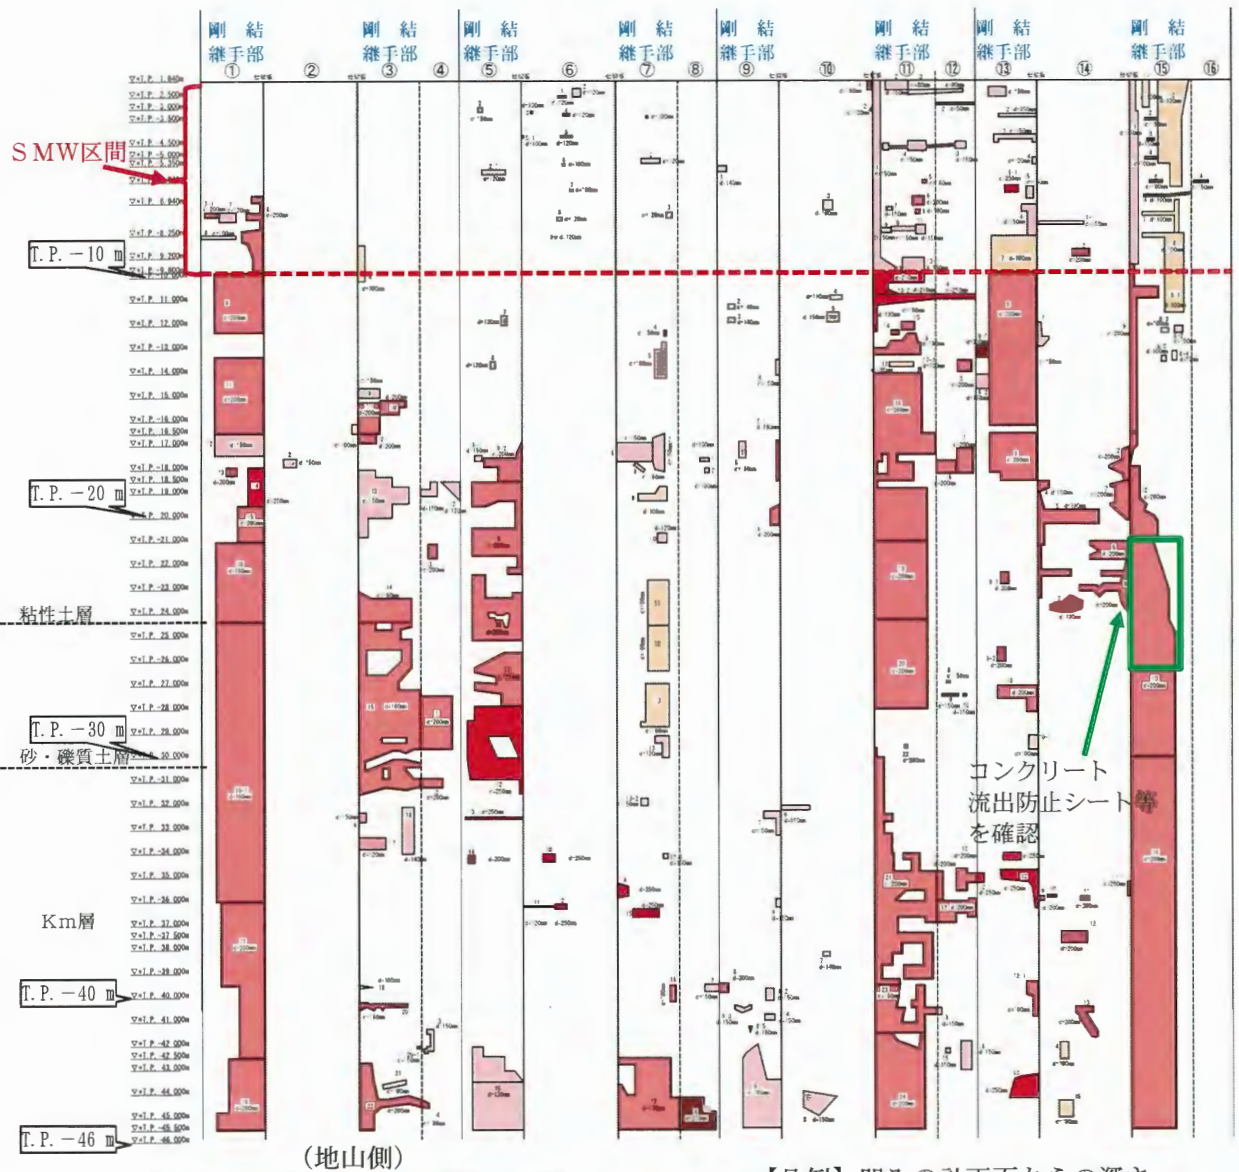
図 1.2-3 地中連続壁中実部側壁面の観察結果 (コンクリート未充填：南基礎)

- ・南基礎、北基礎のほとんどの剛結継手部でコンクリート未充填が面的に分布していた。そのコンクリート未充填部においては、鉛直鉄筋（設計純かぶり^{※2}115 mm）、水平鉄筋（設計純かぶり 163 mm）が露出している箇所があった。
- ・剛結継手部以外のコンクリート未充填の分布は剛結継手部に比べ少なく、コンクリート未充填の一部は隣接する剛結継手部から連続していた。
- ・コンクリート未充填の最大深さは、北基礎の約 70 cm であり（図 1.2-5 及び図 1.2-7 参照）、剛結継手部の仕切板^{※3}際（剛結継手部側）で観察され、未充填部は粘性土で閉塞されていた。
- ・コンクリート未充填の鉛直方向の分布は、SMW 下端までの区間（以下、「SMW 区間」という。）よりも同区間以深の方が、コンクリート未充填が多く分布している。南基礎と比べると、北基礎の SMW 区間ではコンクリート未充填部は土砂を多く含んだスライムにより閉塞されていた。
- ・南基礎の区画⑮の中実部側の鉄筋かぶり部のコンクリート未充填部は、南 7 のコンクリート流出防止シート^{※4}、土砂及びスライム・安定液を巻込んだコンクリート^{※5}により閉塞されていた。
- ・北基礎の区画⑮の中実部側の鉄筋かぶり部のコンクリート未充填は SMW 壁体で閉塞されていた。

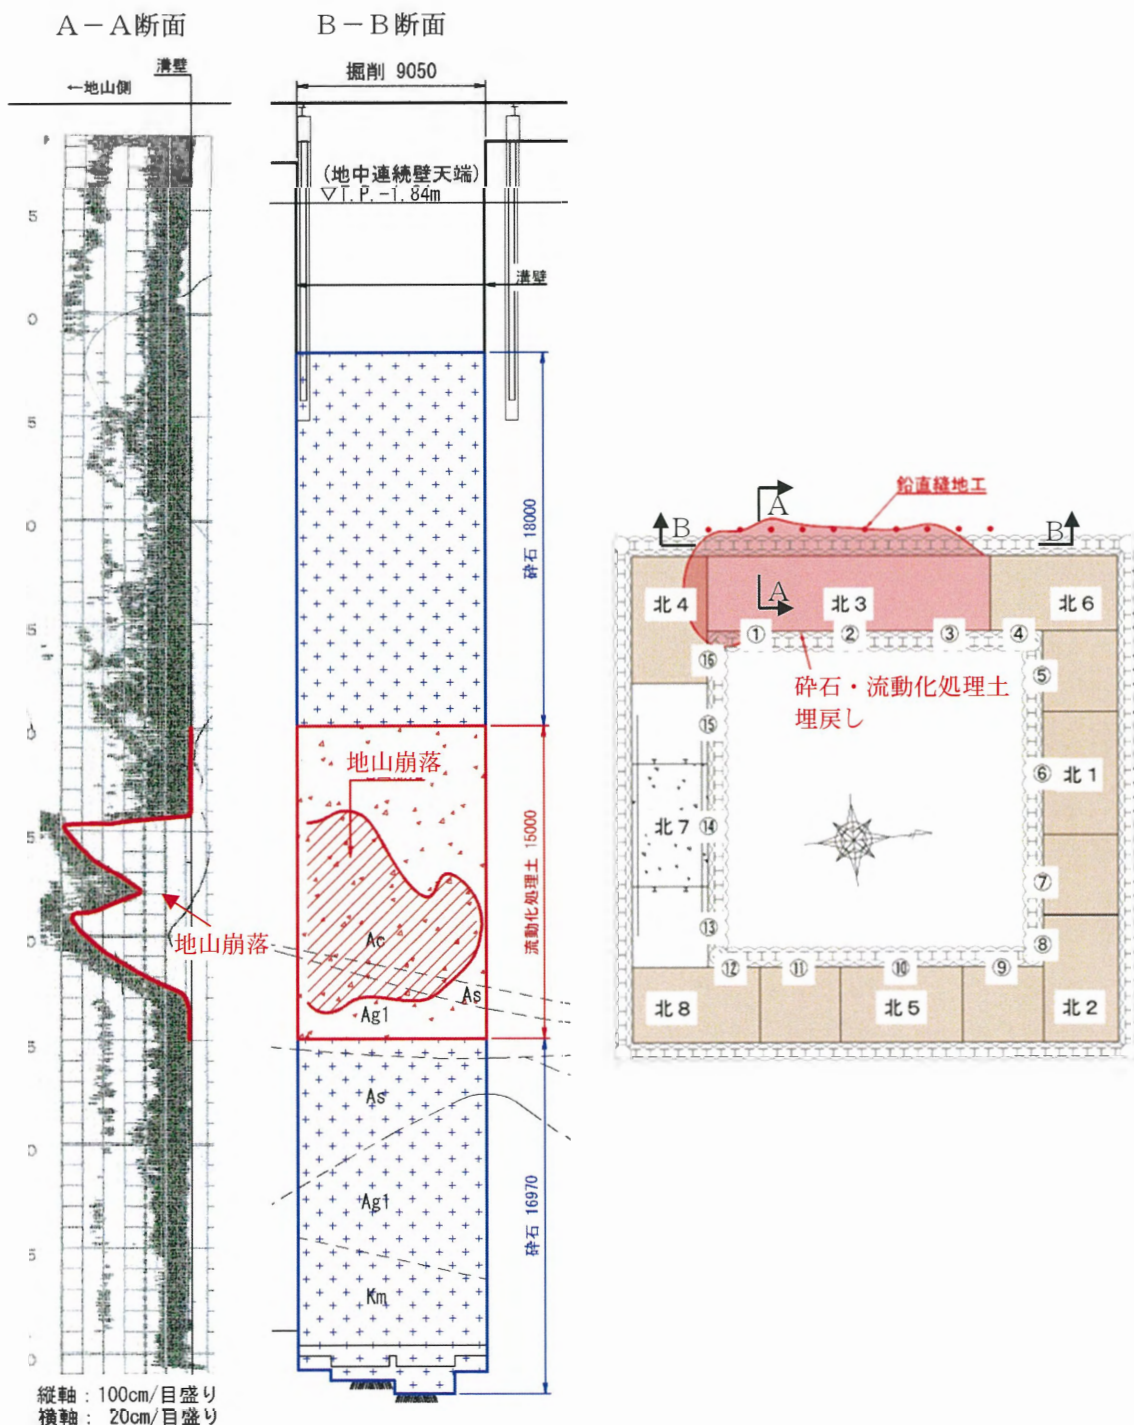
図 1.3-7 溝壁崩落と流動化処理土及び砕石の埋戻し（北基礎区画①、②及び③）

北基礎の区画①、②及び③の掘削中に溝壁が崩落した。このため、超音波測定を実施し、その結果、図 1.3-7 に示すように溝壁に空洞が発生していることを確認した。そのため、図 1.3-7 に示すように崩落部の区間は流動化処理土にて、その他の区間は砕石にて埋戻した。

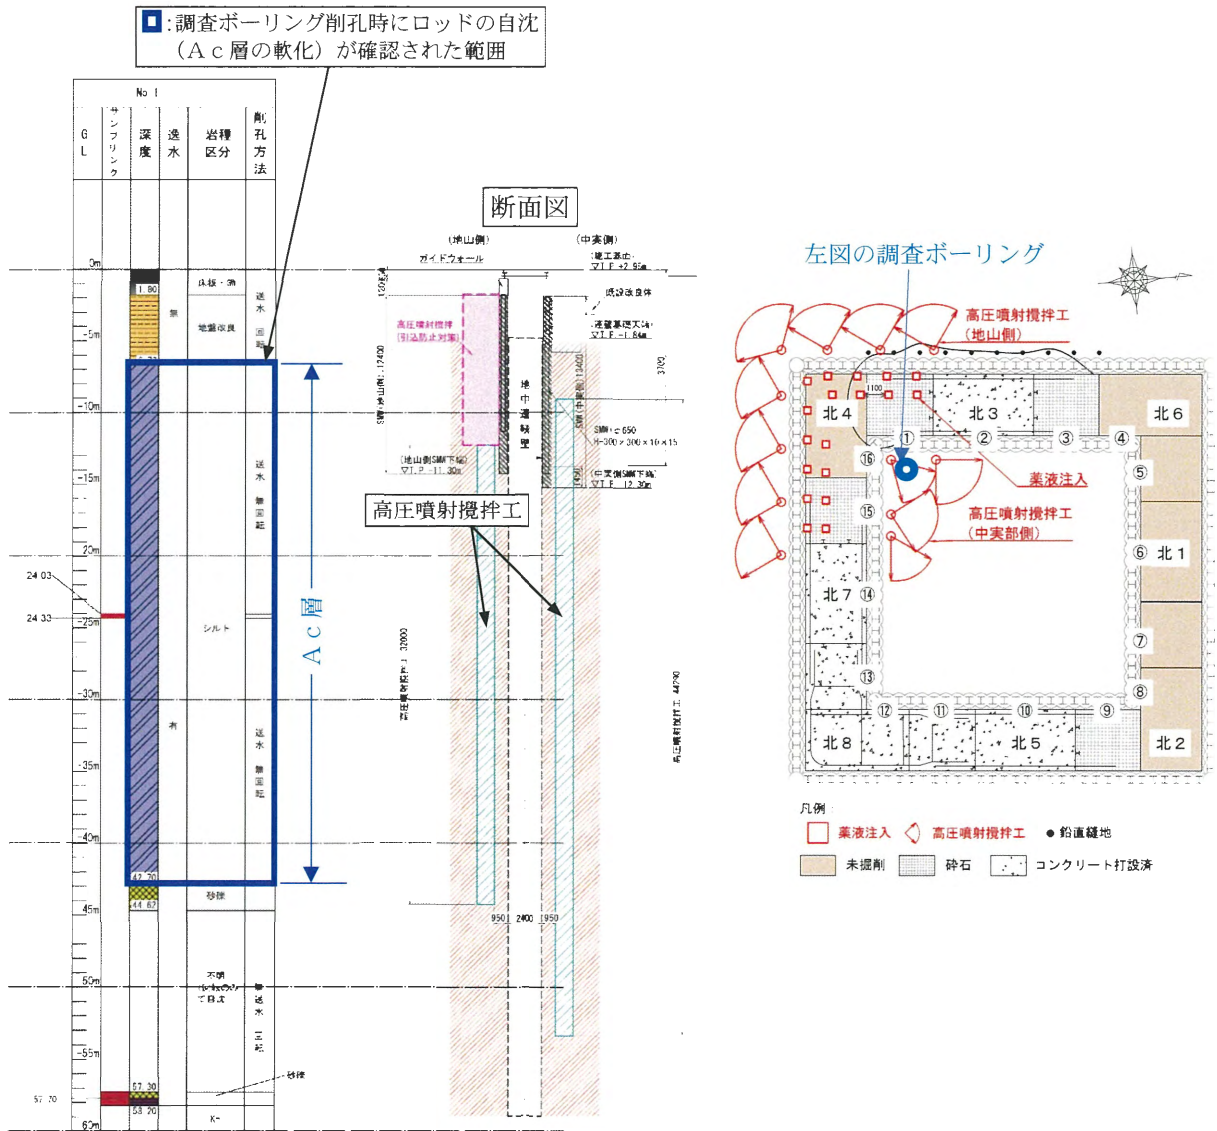
図 1.3-10 ボーリング調査結果と高圧噴射攪拌工実施位置

北基礎の区画①、②及び③において、地中連続壁の溝壁崩落後に実施したボーリング調査の結果、地山が緩んでいることを確認した（図 1.3-10 の左図参照）。そのため、地盤改良（高圧噴射攪拌工）を実施し、地山を補強した（図 1.3-10 の右図参照）。

地山側の高圧噴射攪拌工の改良体造成中に、掘削溝内にエアと排泥の一部の流入が確認されたことから、北4の掘削済の区画（剛結継手部、区画①及び⑮）では埋戻した碎石中に、未掘削の区画⑯では原地盤に逸走防止用の薬液注入工を行った。その後、高圧噴射攪拌工の改良体を造成した。

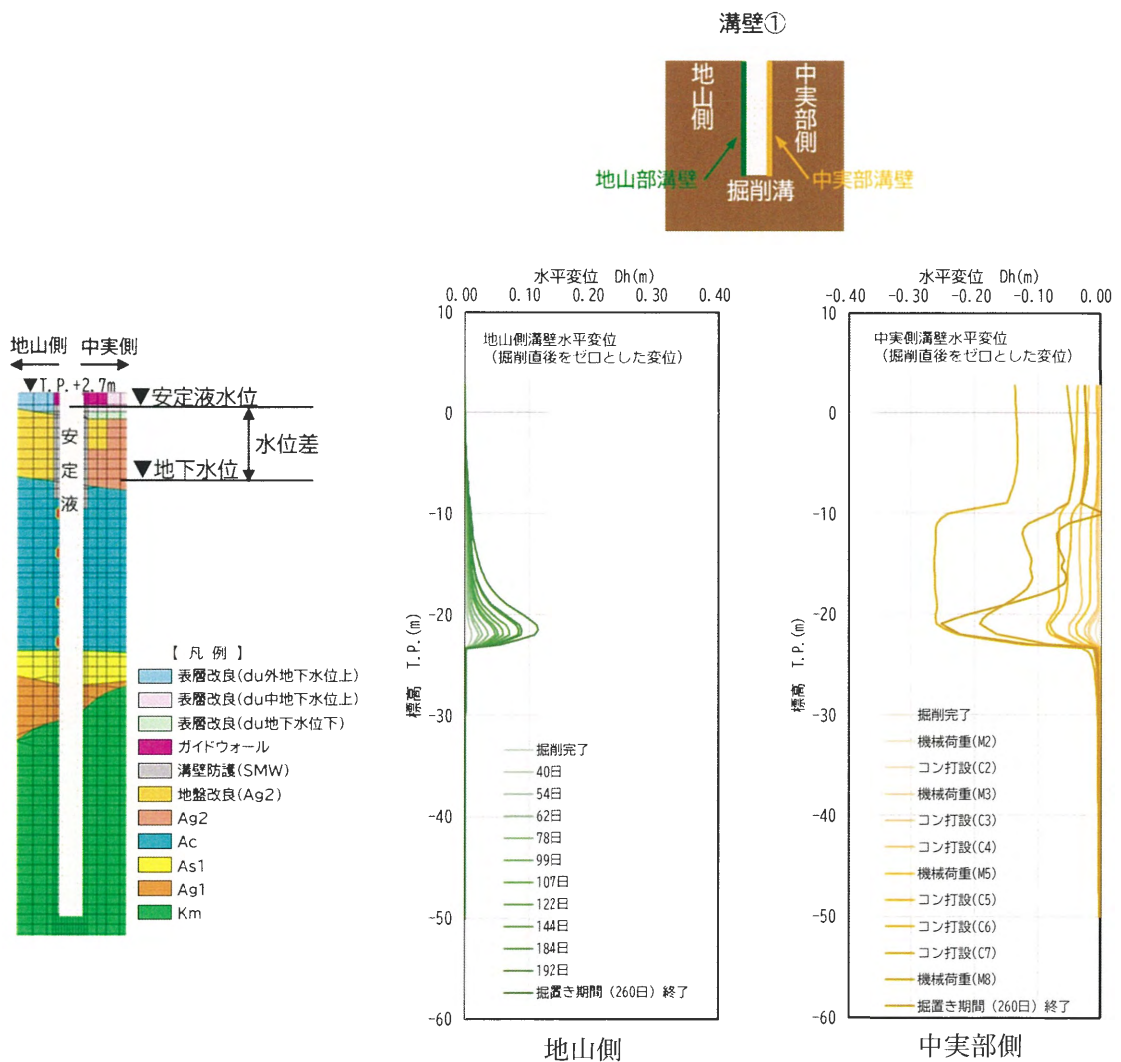
図 1.3-16 溝壁(区画①)の変位推移

数値シミュレーション(水位差の条件として区画①における安定液と地下水位の実際の差 1.37 m を設定した)の結果を図 1.3-16 に示す。この結果、溝壁中の粘性土層(Ac層)で水平変位(はらみ出し)が進行していることを確認した(図の左側の2次元FEM解析モデルは右側の変位の図と同一標高で記載)。また中実部側と地山側の溝壁の水平変位を比べると中実部側の溝壁の水平変位がより大きい結果となった。これにより、溝壁が掘削された状態で維持され、その間、施工機械の設置圧やコンクリートの打設圧の繰返し作用が、中実部の内部圧力となって蓄積したことで中実部側の溝壁の水平変位量(はらみ出し量)が大きくなったことを確認した。

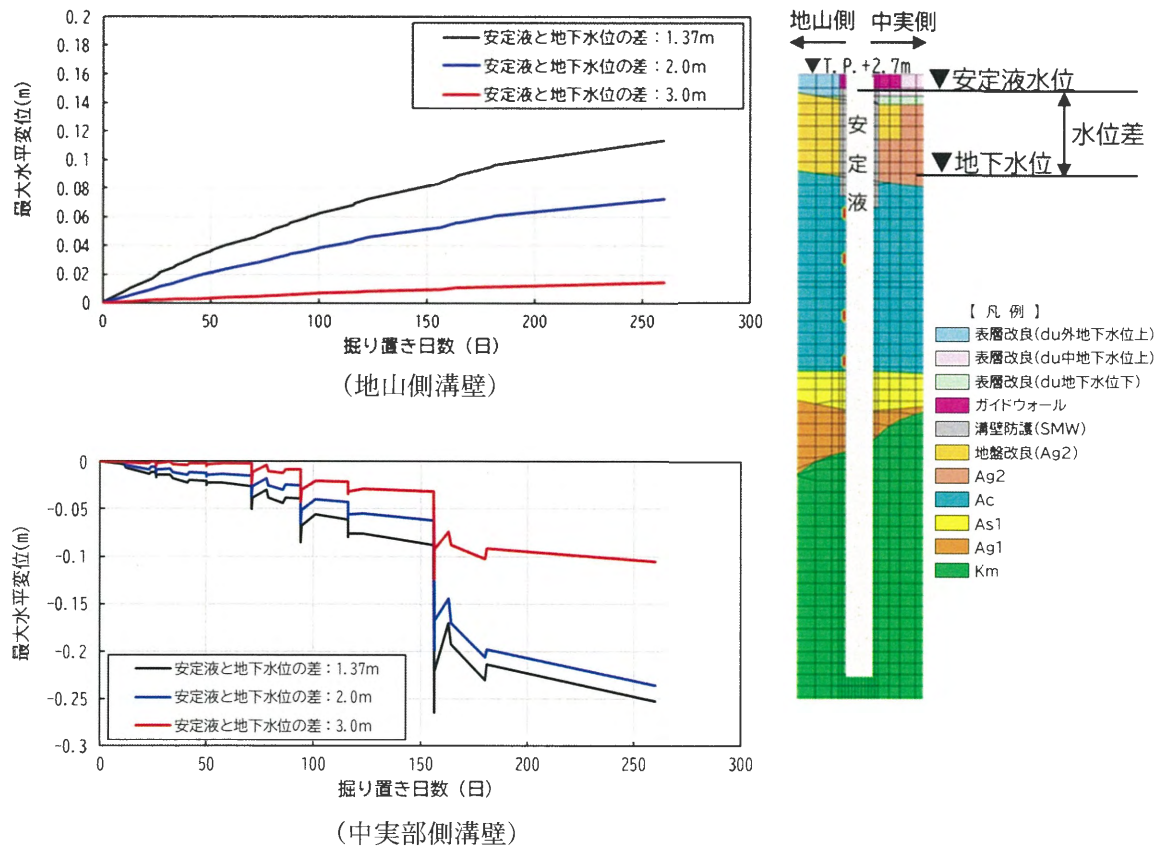
図 1.3-17 安定液水位と地下水位の水位差による溝壁の最大水平変位

次に、周辺地下水位と安定液水位の水位差の影響を確認した。設定した地下水位は、前述の解析結果（区画①における安定液と地下水位の実際の差 1.37 m）に対する比較ケースとして水位差を 2.0 m と 3.0 m に変化させたケースを実施した。溝壁の最大水平変位量の経時変化を図 1.3-17 に示す。安定液水位と地下水位の水位差が大きくなるにつれ、最大水平変位量の値が小さくなっている。溝壁の水平変位量（はらみ出し量）は、掘削溝の掘置期間や周辺地下水位と安定液水位の水位差にも影響を受けることを確認した。

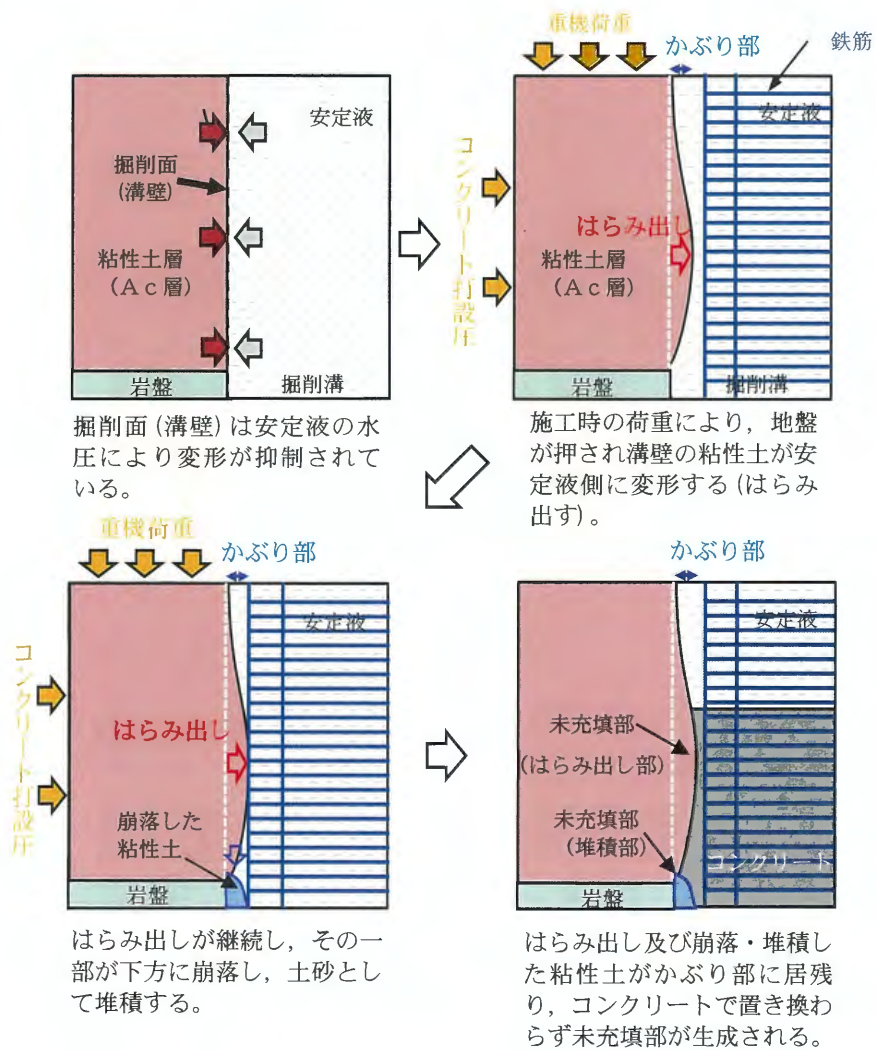
図 1.3-18 発生メカニズムの模式図

以上をまとめると、溝壁が掘削された状態で長期間維持され、その間、溝壁周辺に繰返し上載する掘削機の荷重や周辺のコンクリートの打設圧、安定液水位と地下水位の水位差不足により、中実部側の粘性土層（Ac層）地盤の溝壁にはらみ出しの変形が発生し、鉄筋かぶり部の閉塞やコンクリートの流路の阻害によりコンクリート未充填が発生した。また、はらみ出した粘性土層（Ac層）の一部が不安定となり、下方（隣接区間を含む）へ崩落・堆積し、鉄筋かぶり部の閉塞やコンクリートの流路の阻害によりコンクリート未充填が発生した。本推定原因の発生メカニズムの模式図を図 1.3-18 に示す。

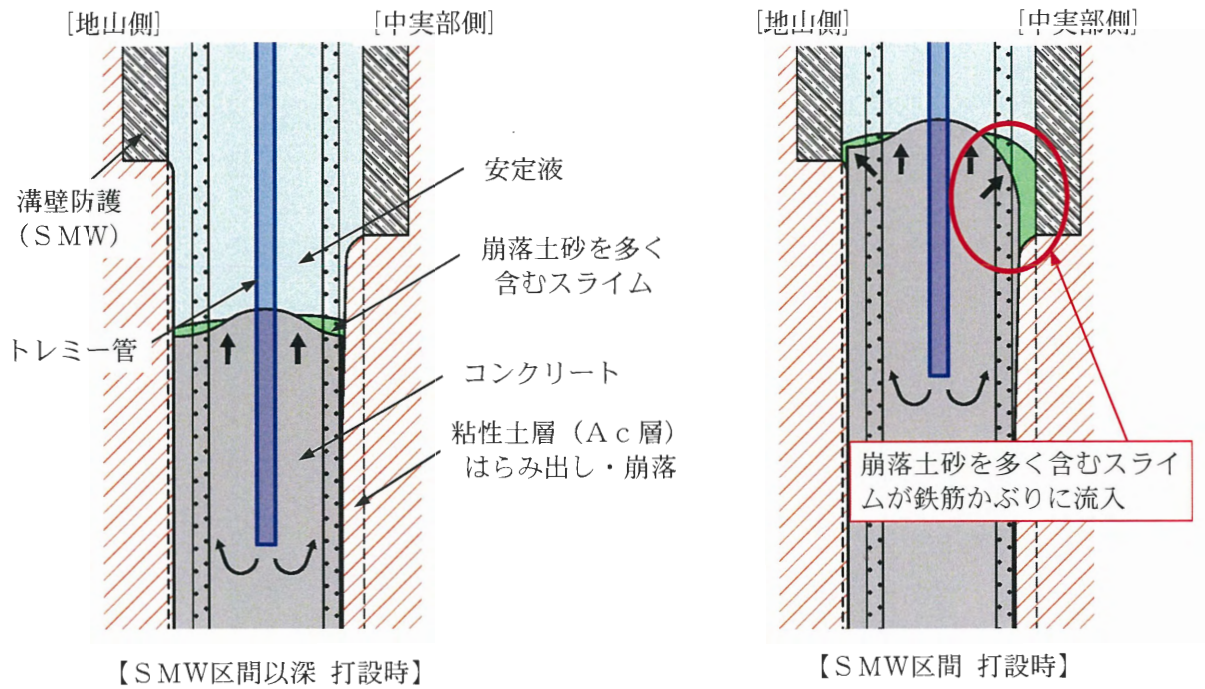
図 1.3-20 溝壁のはらみ出しにより崩落した土砂の押上げ

また、北基礎は南基礎に比べて粘性土層（Ac層）の分布が厚く、SMW区間以深のはらみ出し、崩落が広範囲にわたり発生している。この崩落した粘性土（Ac層）の一部は、スライムに混入し、コンクリート打設に伴って、SMW区間まで押し上げられた。

以上より、SMW区間で発生したコンクリート未充填（区画①の一部及び区画⑬を除く）は、この土砂を多く含んだスライムが、SMW区間の鉄筋かぶり部に流入したことによるものと推定した（図 1.3-20 参照）。

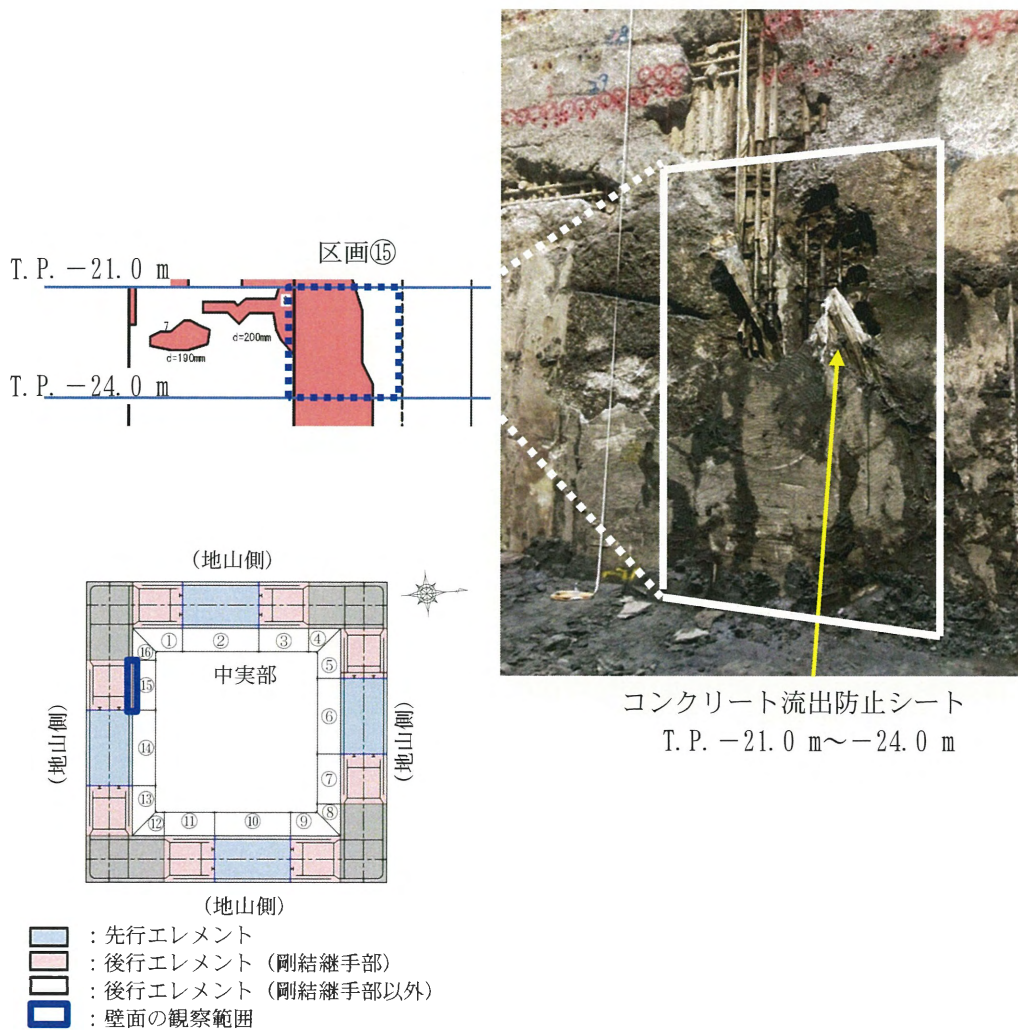
図 1.3-21 中実部掘削時のコンクリート未充填部の状況

施工履歴を確認したところ、南7のコンクリート打設中に溝壁が崩落し、区画⑮へコンクリート及び崩落土砂の流出が発生し、その後、区画⑮の崩落土砂等を撤去したが、中実部側の鉄筋かぶり部の一部において崩落土砂等が撤去できず中実部掘削時に対応するとして一部残置したことを確認した。

以上より、区画⑮の中実部側においてコンクリート未充填は崩落土砂等の残置により発生したと推定した。

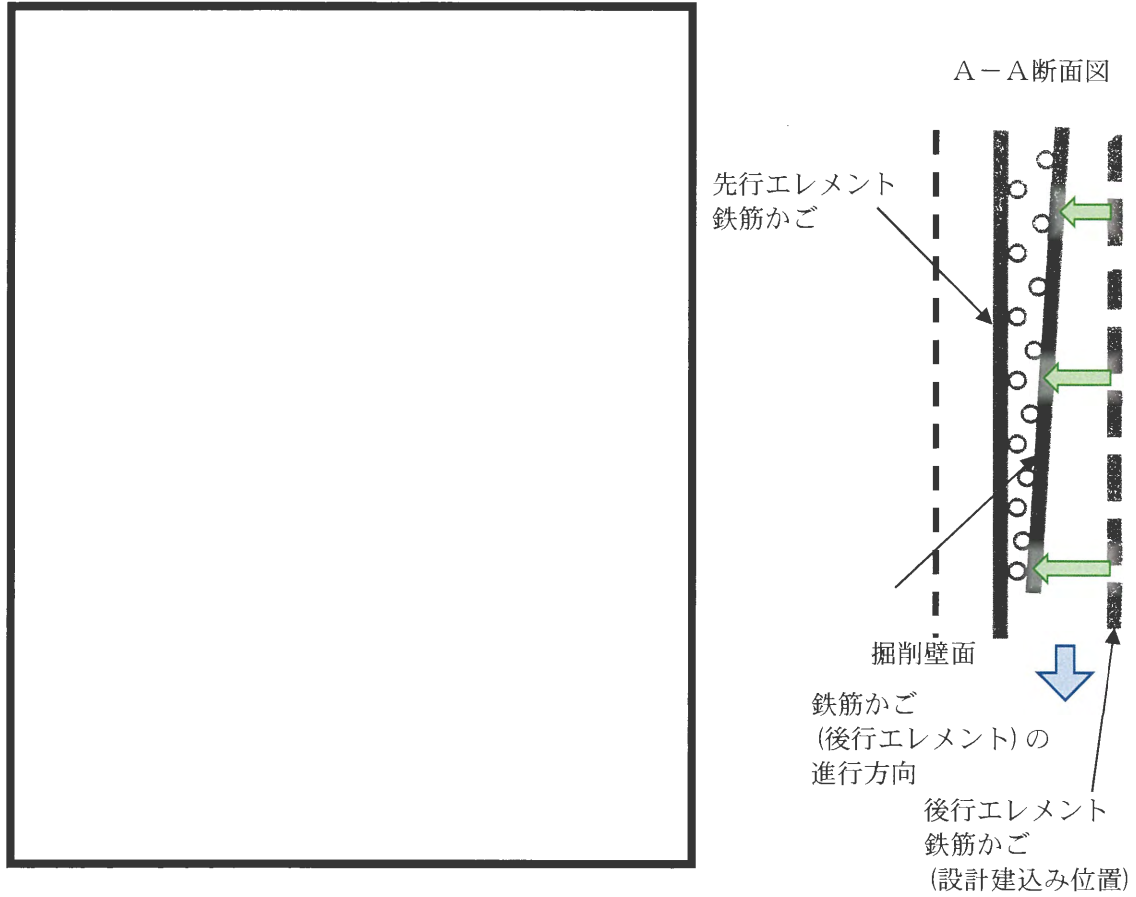
図 1.3-32 後行エレメントの鉄筋かご建込み時の鉄筋の変形等 (その4)

南基礎の南 6（区画⑮、⑯及び①）では、区画⑮の鉄筋かご同士の接触により、後行エレメントの鉄筋かごが南 7 側に引き込まれ、区画①にて先行及び後行エレメントの鉄筋かご同士が接触したと推定した（図 1.3-32 参照）。

また、北基礎の北 4（区画⑮、⑯及び①）では、後行エレメントの鉄筋かご建込み中に鉄筋かごが計画深度より約 70 cm 高い位置までしか建込めない状態となり、その対応として鉄筋かごの上げ下ろしを複数回実施した。このため、観察された通り、先行及び後行エレメントの鉄筋かご同士の接触・錯綜し、これにより計画深度まで建込みが至らない位置で高止まりを起こしたと推定した。

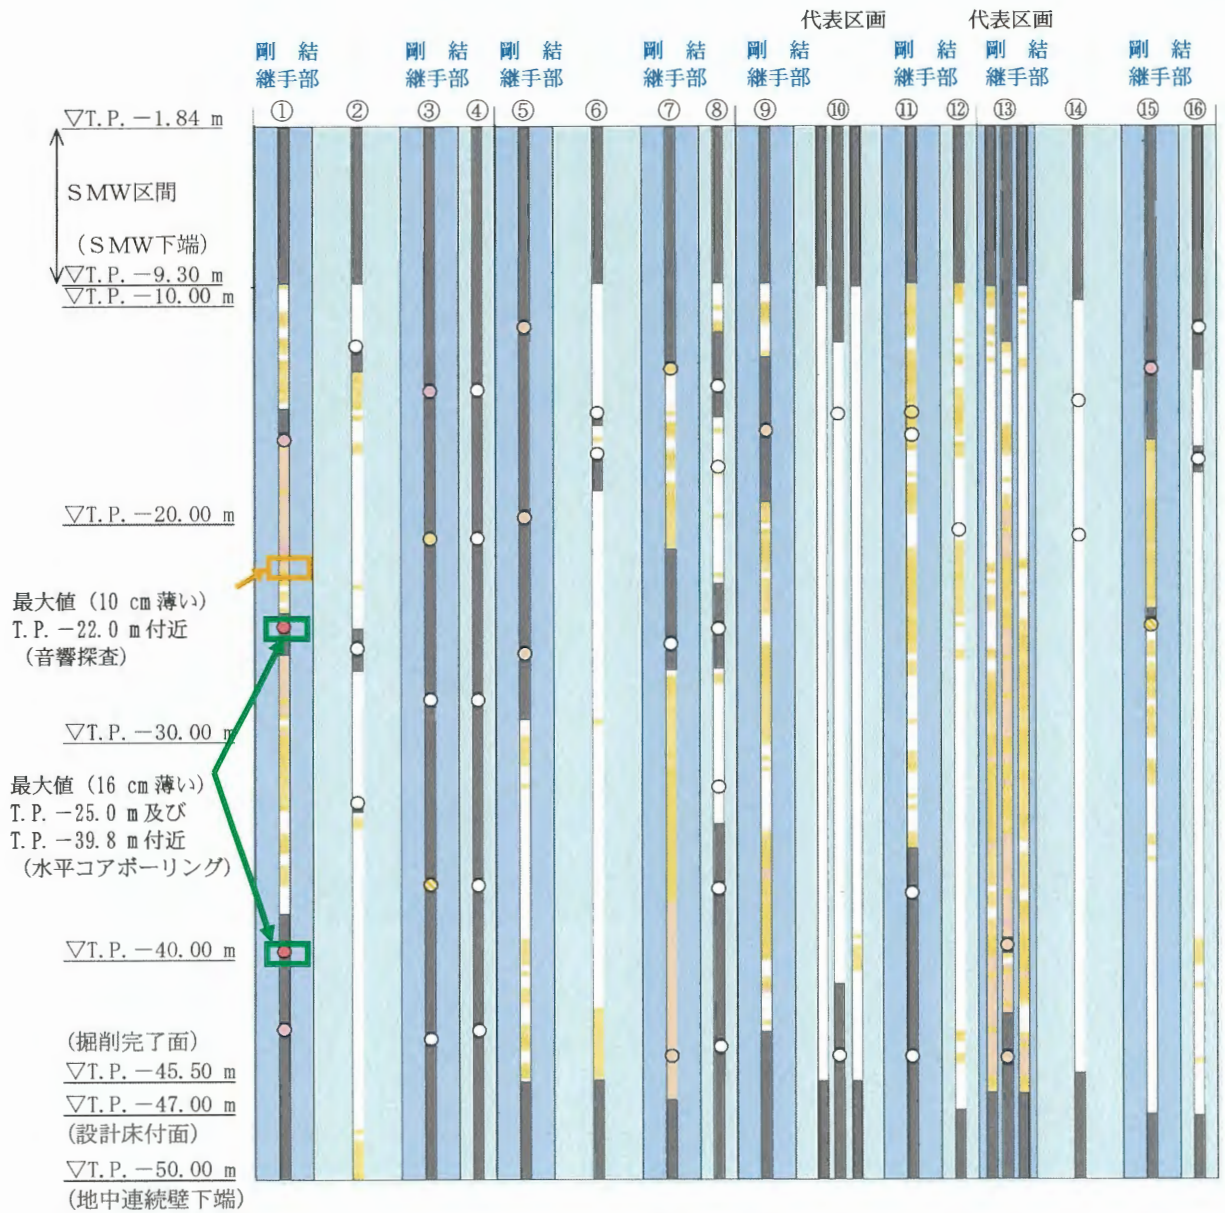
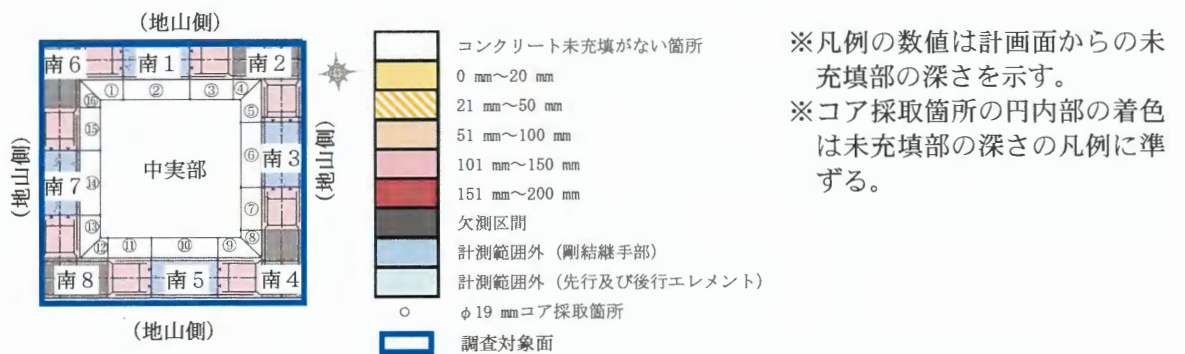
図 1.5-5 音響探査及び水平ボーリングの調査結果（南基礎の地山側調査結果）

- ・ 図 1.5-5 及び図 1.5-6 では、計画の壁面位置よりも薄い位置に壁厚位置が確認された箇所を黄色～赤色で着色した。
- ・ 音響探査の結果、有効壁厚を確保できない箇所は、南基礎、北基礎いずれも剛結継手部で多く、剛結継手部以外では数箇所であった。有効壁厚より薄かった箇所の厚さは、南基礎では最大値 10 cm（区画①：T.P. -22.0 m 付近）、北基礎では最大値 15 cm（区画①：T.P. -31.0 m 付近）であった。
- ・ 欠測区間で補完的に実施した水平コアボーリングの結果、南基礎では最大値 16 cm（区画①：T.P. -25.0 m 及び T.P. -39.8 m）、北基礎では最大値 15 cm（区画⑮：T.P. -32.0 m 付近）を確認した（各区画の調査結果の詳細は表 1.5-1 から表 1.5-16 参照）。
- ・ 剛結継手部の代表区画で実施した複数測線での音響探査結果では、南基礎及び北基礎とも大部分は区画中央の方がその周囲よりも地中連続壁の壁厚が薄くなっている傾向を確認した（図 1.5-7 及び図 1.5-9 参照）。
- ・ 剛結継手部以外の代表区画で実施した複数測線での音響探査結果では、南基礎及び北基礎とも同一標高の壁厚の変化の水平分布に特徴的な傾向はなかった（図 1.5-8 及び図 1.5-10 参照）。
