| 東海第二発電所 第5回設計及び工事計画審査資料 | |

## 東海第二発電所

### 設計及び工事計画に係る補足説明資料

(防潮堤（鋼製防護壁）の設計変更に係る補足説明)

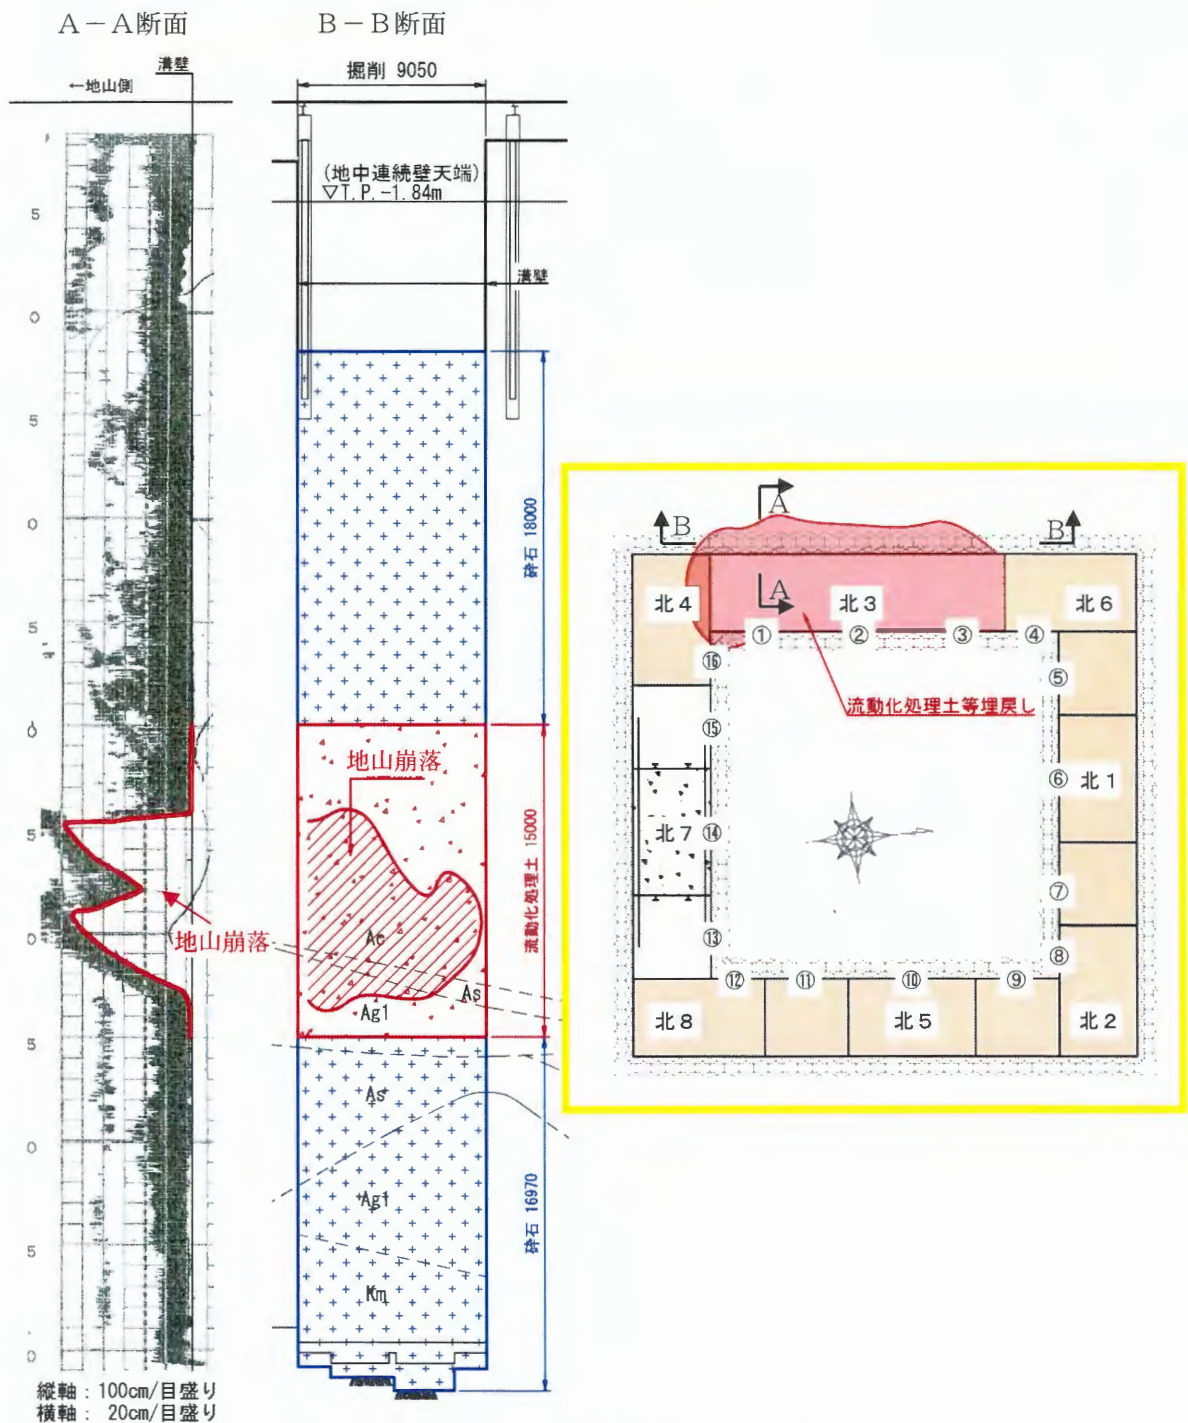
図 1.3-8 溝壁崩落と流動化処理土等の埋戻し（北基礎区画①、②及び③）

北基礎の区画①、②及び③の掘削中に溝壁が崩落した。このため、超音波測定を実施し、その結果、図 1.3-8 に示すように溝壁に空洞が発生していることを確認した。そのため、図 1.3-8 に示す崩落部の区間は空洞を充填するため流動化処理土にて、その他の区間は再掘削を容易にするため砕石にて埋戻した。

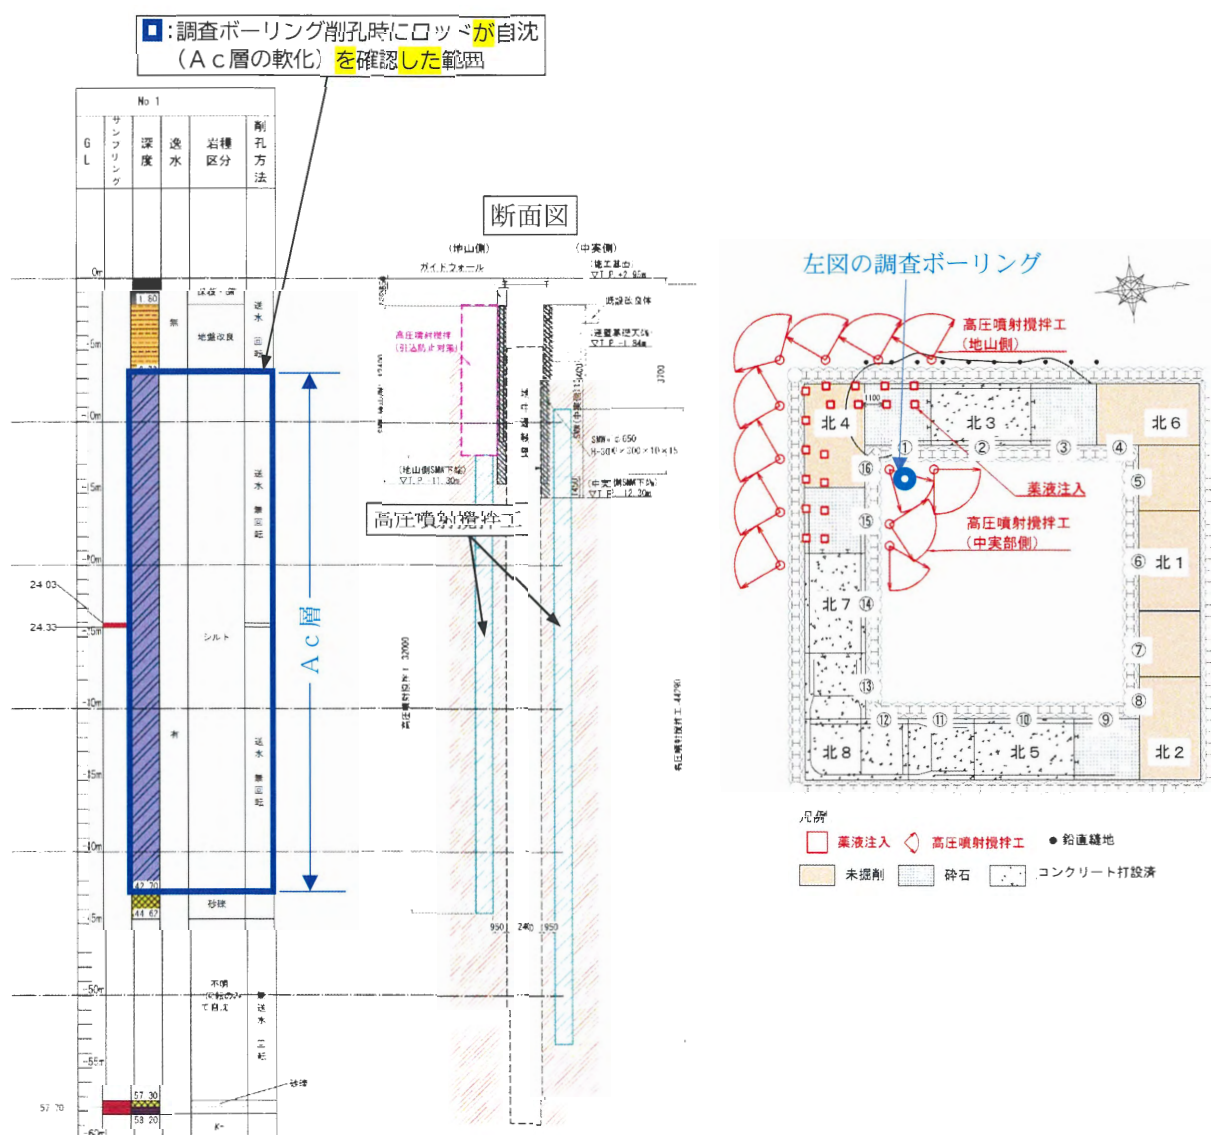
図 1.3-11 ボーリング調査結果と高圧噴射攪拌工実施位置

北基礎の区画①、②及び③において、地中連続壁の溝壁崩落後に実施したボーリング調査の結果、**溝壁周辺の地盤**が緩んでいることを確認した（図 1.3-11 の左図参照）。そのため、地盤改良（高圧噴射攪拌工）に**より当該地盤**を補強した（図 1.3-11 の右図参照）。

地山側の高圧噴射攪拌工の改良体造成中に、掘削溝内にエアと排泥の一部の流入が確認したことから、北4の掘削済の区画（剛結継手部、区画①及び⑮）では埋戻した碎石中に、未掘削の区画⑮では原地盤に逸走防止用の薬液注入工を行った。その後、高圧噴射攪拌工の改良体を造成した。

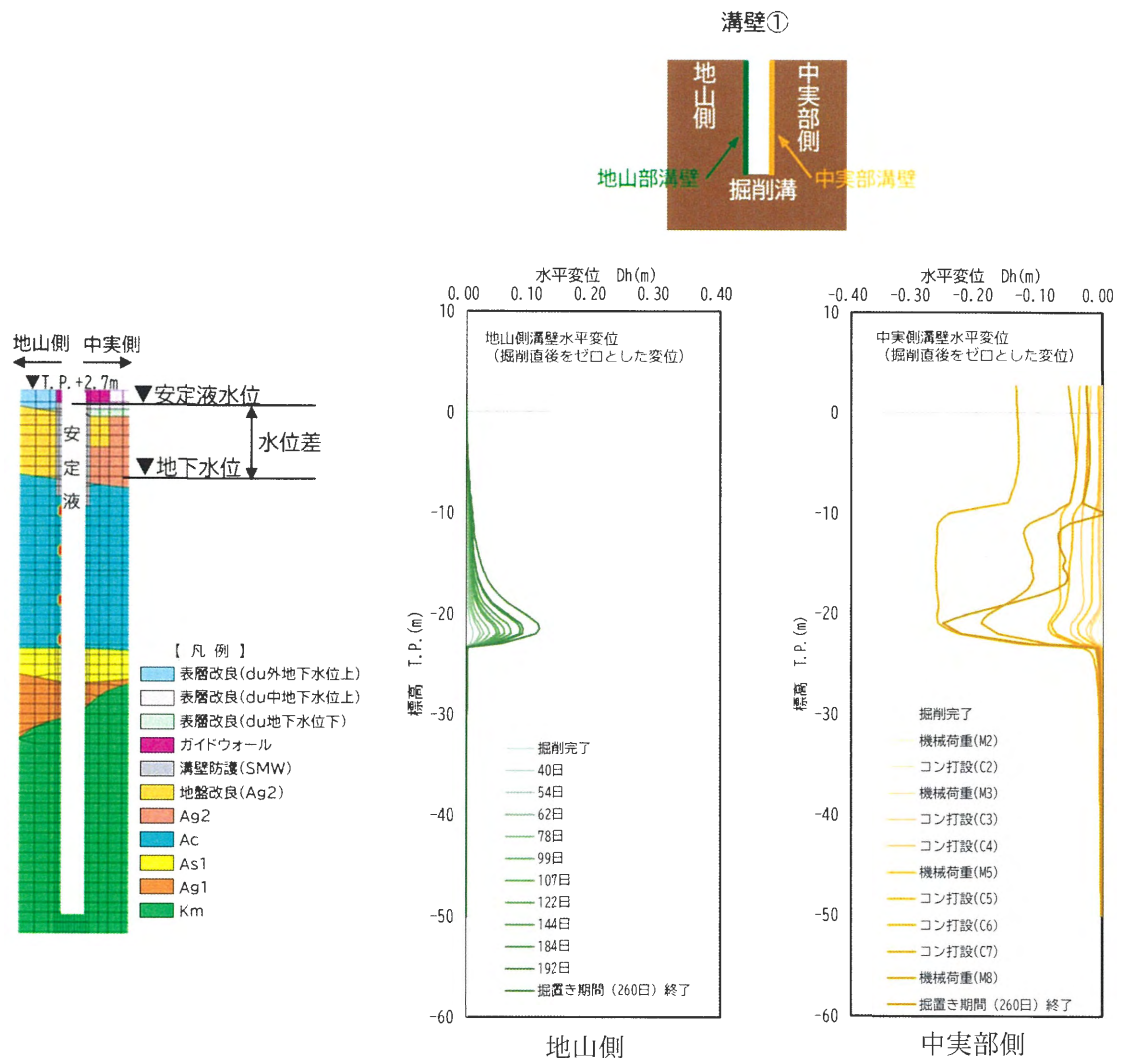
図 1.3-17 溝壁(区画①)の変位推移

数値シミュレーション(水位差の条件として区画①における安定液と地下水位の実際の差 1.37 m を設定した)の結果を図 1.3-17 に示す。この結果、溝壁中の粘性土層(Ac層)で水平変位(はらみ出し)が進行していることを確認した(図の左側の2次元FEM解析モデルは右側の変位の図と同一標高で記載)。また中実部側と地山側の溝壁の水平変位を比べると中実部側の溝壁の水平変位がより大きい結果となった。これにより、溝壁が掘削された状態で維持され、その間、施工機械の設置圧やコンクリートの打設圧の繰返し作用が、中実部の内部圧力となって蓄積したことで中実部側の溝壁の水平変位量(はらみ出し量)が大きくなったことを確認した。

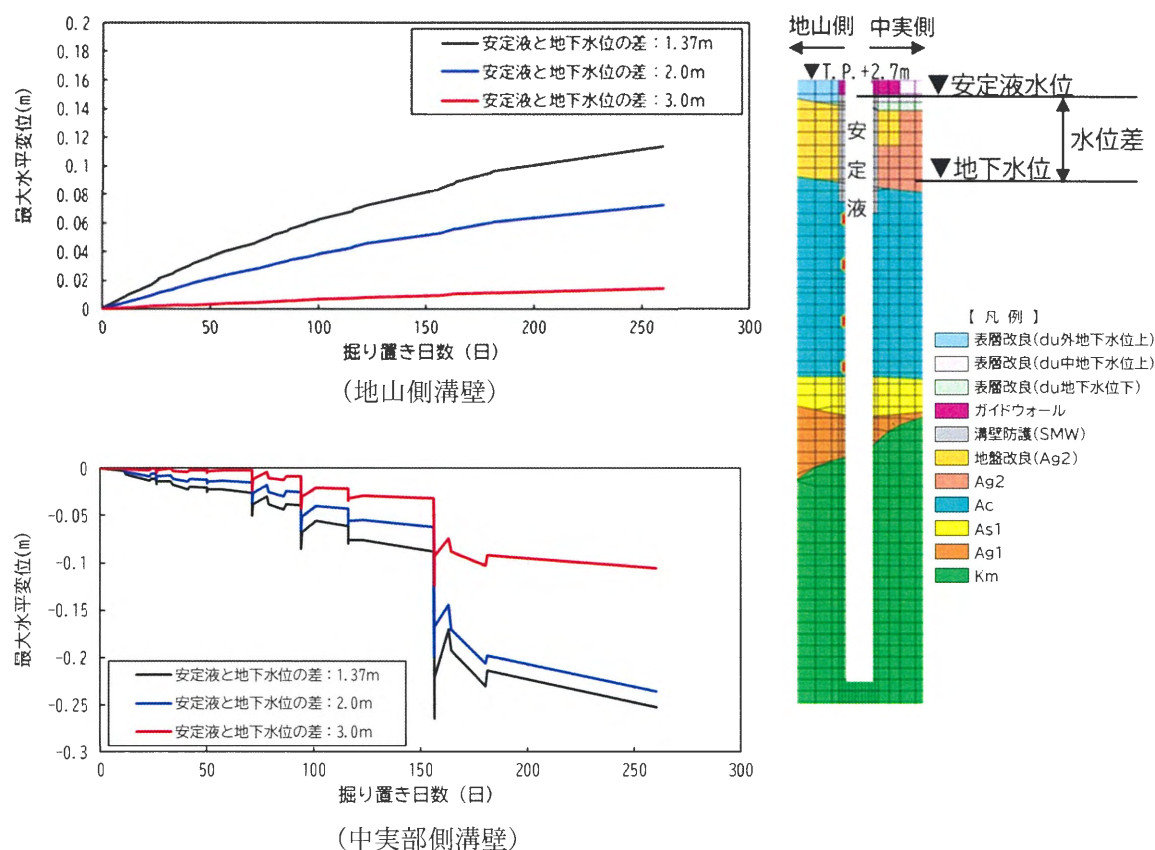
図 1.3-18 安定液水位と地下水位の水位差による溝壁の最大水平変位

次に、周辺地下水位と安定液水位の水位差の影響を確認した。設定した地下水位は、前述の解析結果（区画①における安定液と地下水位の実際の差 1.37 m）に対する比較ケースとして水位差を 2.0 m と 3.0 m に変化させたケースを実施した。溝壁の最大水平変位量の経時変化を図 1.3-18 に示す。安定液水位と地下水位の水位差が大きくなるにつれ、最大水平変位量の値が小さくなっている。溝壁の水平変位量（はらみ出し量）は、掘削溝の掘置期間や周辺地下水位と安定液水位の水位差にも影響を受けることを確認した。

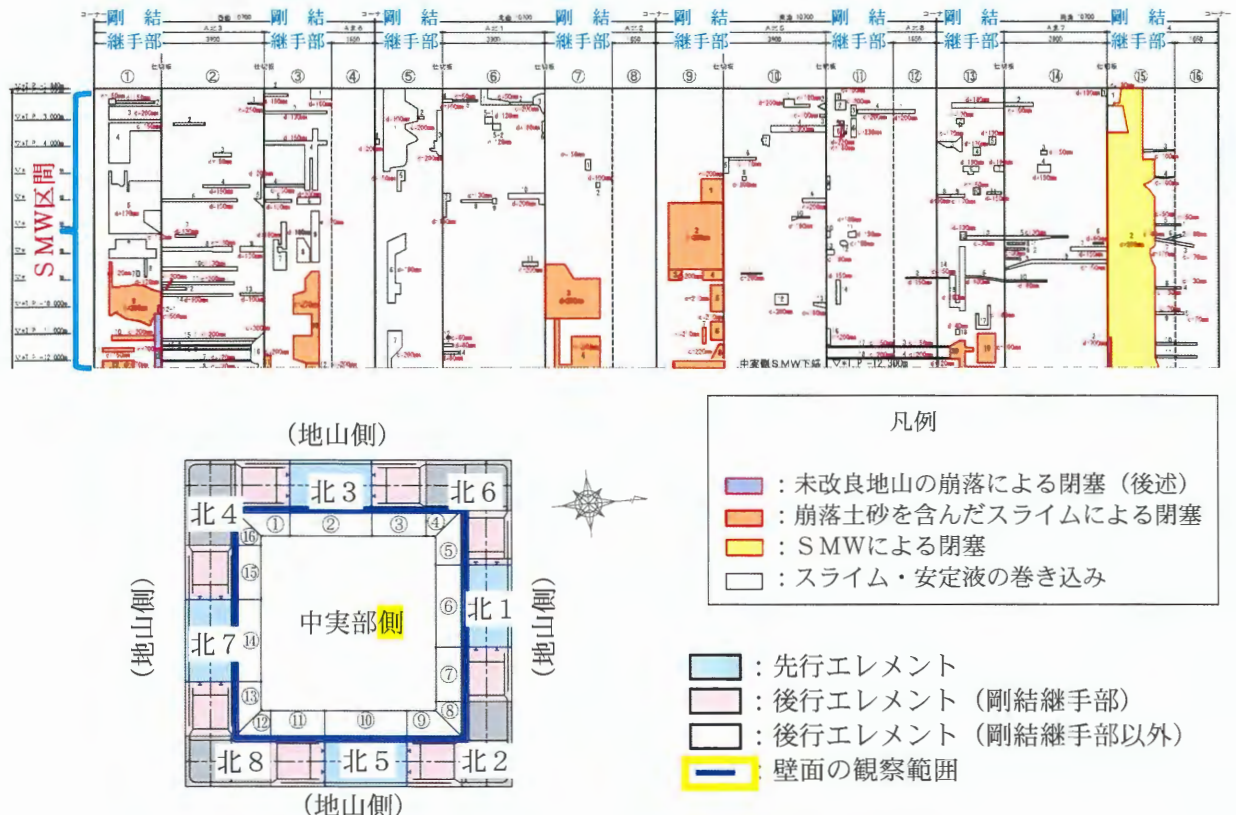
図 1.3-20 崩落土砂を含んだスライムによる閉塞を確認した箇所（北基礎SMW区間）

また、北基礎は南基礎に比べて粘性土層（Ac層）の分布が厚く、SMW区間以深のはらみ出し、崩落が広範囲にわたり発生している。この崩落した粘性土（Ac層）の一部は、スライムに混入し、コンクリート打設に伴って、SMW区間まで押し上げられたが、崩落土砂を多く含んでいたため上部に排出されなかった。以上より、SMW区間で発生したコンクリート未充填（区画①の一部及び区画⑬を除く）は、この土砂を多く含んだスライムが、SMW区間の鉄筋かぶり部に流入したことによるものと推定した（図 1.3-21 参照）。

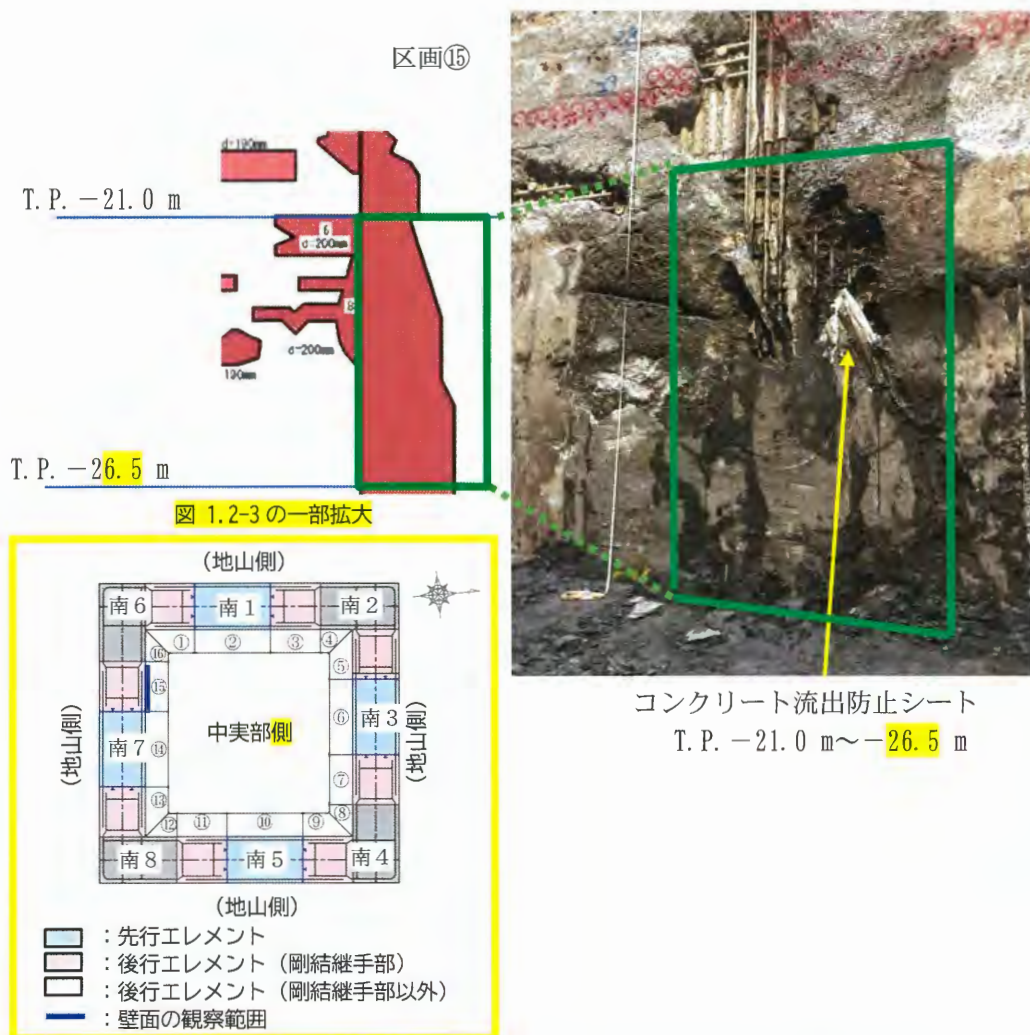
図 1.3-22 中実部掘削時のコンクリート未充填部の状況

施工履歴を確認したところ、南7のコンクリート打設中に溝壁が崩落し、区画⑮へコンクリート及び崩落土砂の流出が発生し、その後、区画⑮の崩落土砂等を撤去したが、中実部側の鉄筋かぶり部の一部において崩落土砂等が撤去できず中実部掘削時に対応するとして一部残置したことを確認した。

以上より、区画⑮の中実部側においてコンクリート未充填は崩落土砂等の残置により発生したと推定した。

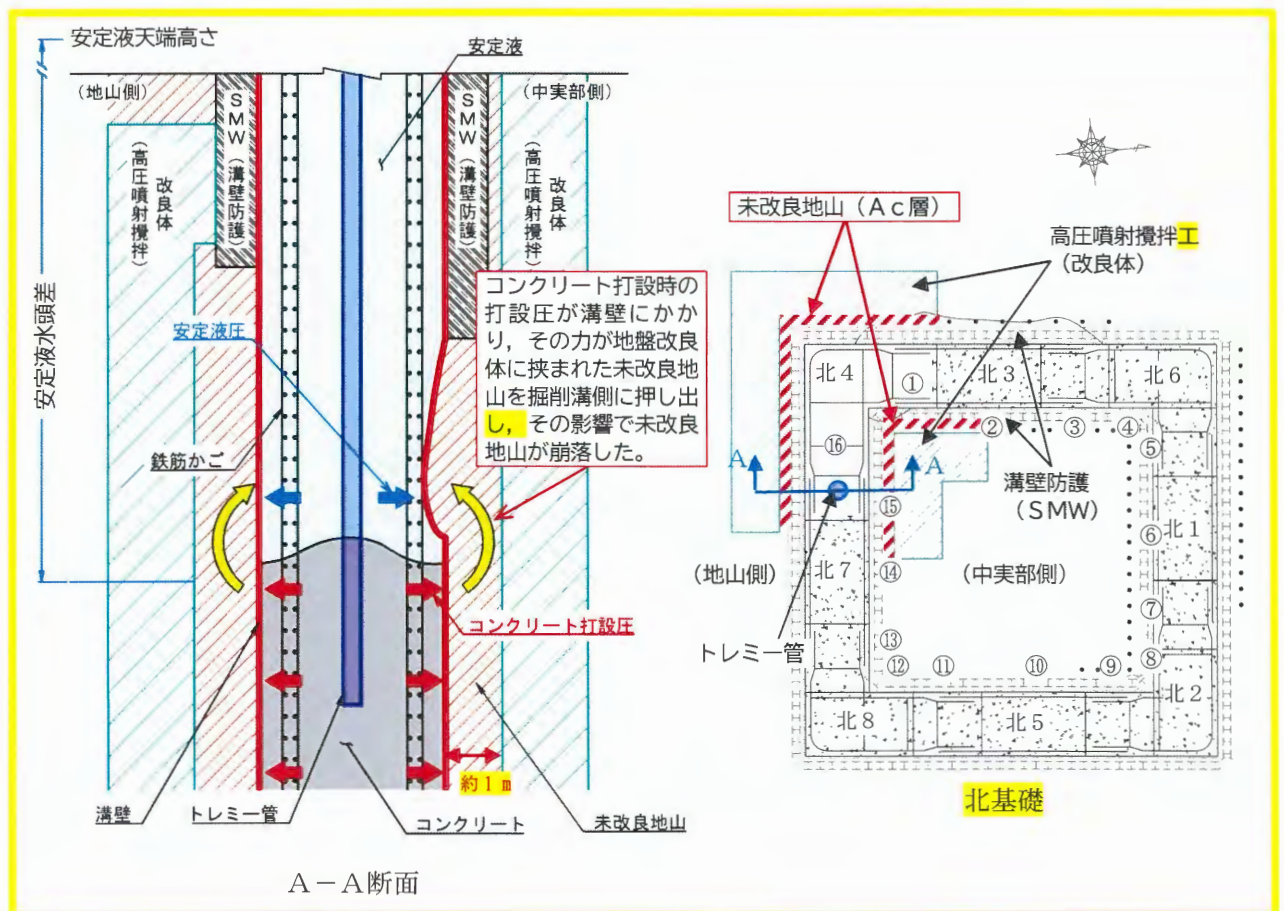
図 1.3-25 未改良地山（Ac層）の崩落メカニズム

施工履歴を確認したところ、北4後行エレメントでは、既設の溝壁防護SMWの背面側下部に、高圧噴射攪拌工による溝壁補強を実施していた。ただし、溝壁への影響を回避するため、溝壁と改良体との間には最小で厚さ約1 mの未改良地山（Ac層）を残していた。この未改良地山は、改良体との一体性が乏しく、縁切れを生じやすい状態にあった。さらに、当該箇所の継手清掃には高圧水流が用いられており、その影響により仕切板付近の溝壁（未改良地山）が不安定化したものと判断した。

以上より、この未改良地山の挙動を検討した結果、コンクリート打設時の打設圧が溝壁にかかり、その力が地盤改良体に挟まれた未改良地山を掘削溝側に押し出した。その影響で未改良地山が崩落し、コンクリート流路を阻害し、コンクリート未充填部を形成したと推定した（図 1.3-25 参照）。

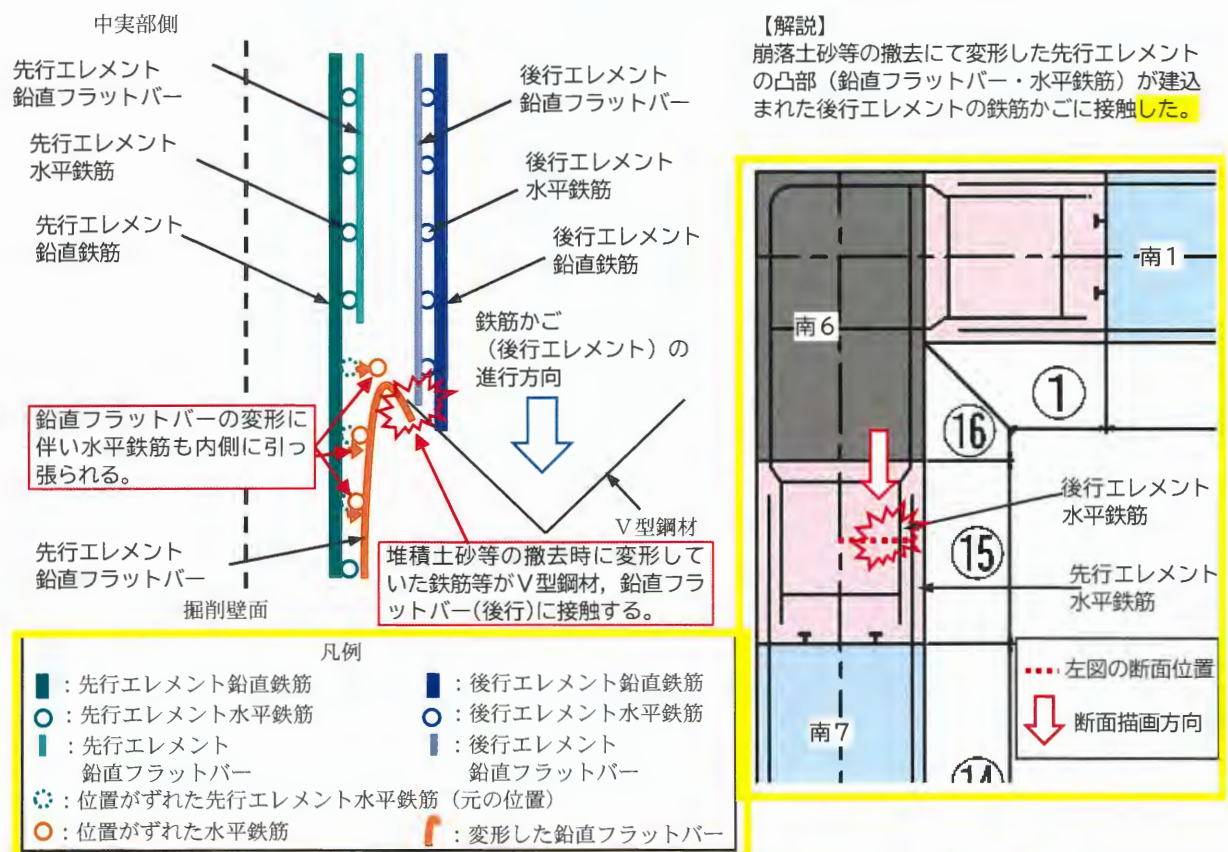
図 1.3-29 後行エレメントの鉄筋かご建込み時の鉄筋の変形等 (Ⅰ)

- Ⅰ．先行エレメントの凸部（鉛直フラットバー・水平鉄筋）に建込まれた後行エレメントの鉄筋かごが接触した。
- Ⅱ．後行エレメントの鉄筋かごの建込みが進行し、中実部側の後行エレメントの鉛直フラットバーの隙間より、変形した先行エレメントの鉛直フラットバー・水平鉄筋が後行エレメントの鉄筋かご内に進入した。
- Ⅲ．後行エレメントの鉄筋かごの建込みが更に進行し、中実部側の先行エレメントの水平鉄筋と後行エレメントの鉛直フラットバー・水平鉄筋が干渉し、その状態で鉄筋かごの建込みを進めたことに伴い、先行エレメントの水平鉄筋は下方に変形した。また、後行エレメントの中実部側の水平鉄筋も変形（一部は脱落）した。
- Ⅳ．区画⑮の鉄筋かご同士の接触により、後行エレメントの鉄筋かごが南7側に引き込まれ、区画①にて先行及び後行エレメントの鉄筋かご同士が接触したと推定した。

また、北基礎の北4（区画⑮、⑯及び①）では、後行エレメントの鉄筋かご建込み中に鉄筋かごが計画深度より約 70 cm 高い位置までしか建込めない状態となり、その対応として鉄筋かごの上げ下ろしを複数回実施した。このため、観察された通り、先行及び後行エレメントの鉄筋同士が接触・錯綜し、これにより計画深度まで至らない位置で高止まりを起こしたと推定した。

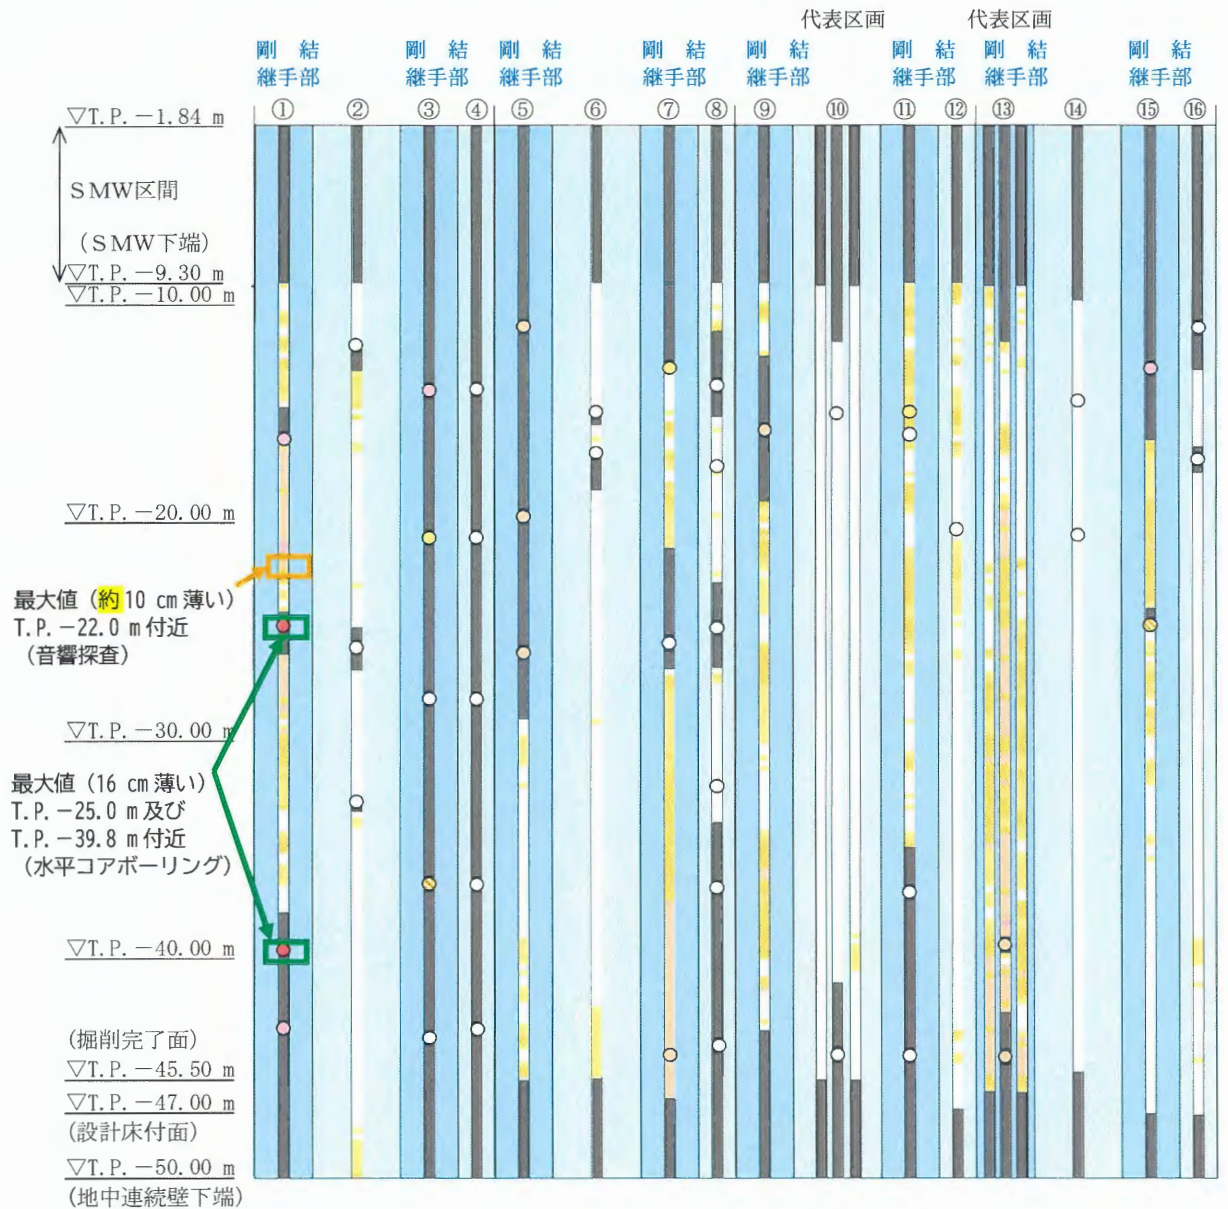
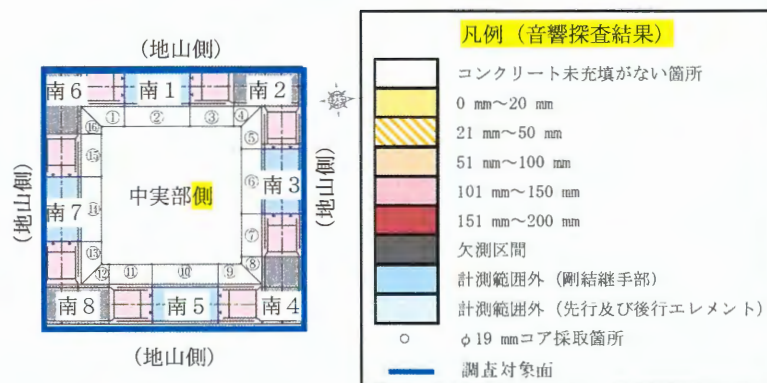
図 1.5-5 音響探査及び水平ボーリングの調査結果 (南基礎の地山側調査結果)

- ・ 図 1.5-5 及び図 1.5-6 では、計画の壁面位置よりも薄い位置に壁厚位置を確認した箇所を黄色～赤色で着色した。
- ・ 音響探査の結果、有効壁厚を確保できない箇所は、南基礎、北基礎いずれも剛結継手部で多く、剛結継手部以外では数箇所であった。有効壁厚より薄かった箇所の厚さは、南基礎では最大値 10 cm（区画①：T. P. -22.0 m 付近）、北基礎では最大値 15 cm（区画①：T. P. -31.0 m 付近）であった。
- ・ 欠測区間で補完的に実施した水平コアボーリングの結果、南基礎では最大値 16 cm（区画①：T. P. -25.0 m 及び T. P. -39.8 m）、北基礎では最大値 15 cm（区画⑮：T. P. -32.0 m 付近）を確認した（各区画の調査結果の詳細は表 1.5-1 から表 1.5-16 参照）。
- ・ 剛結継手部の代表区画で実施した複数測線での音響探査結果では、南基礎及び北基礎とも大部分は区画中央の方がその周囲よりも地中連続壁の壁厚が薄くなっている傾向を確認した（図 1.5-7 及び図 1.5-9 参照）。
- ・ 剛結継手部以外の代表区画で実施した複数測線での音響探査結果では、南基礎及び北基礎とも同一標高の壁厚の変化の水平分布に特徴的な傾向はなかった（図 1.5-8 及び図 1.5-10 参照）。

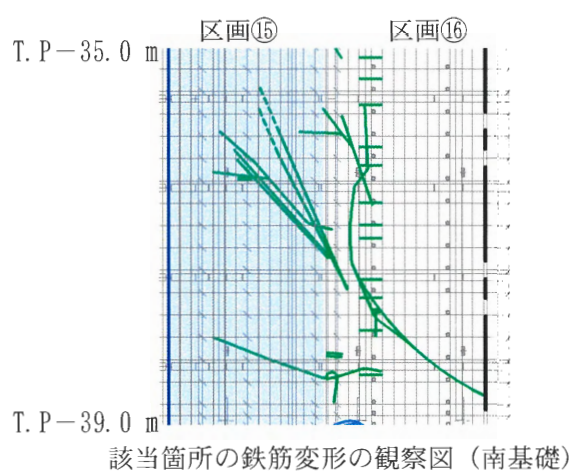
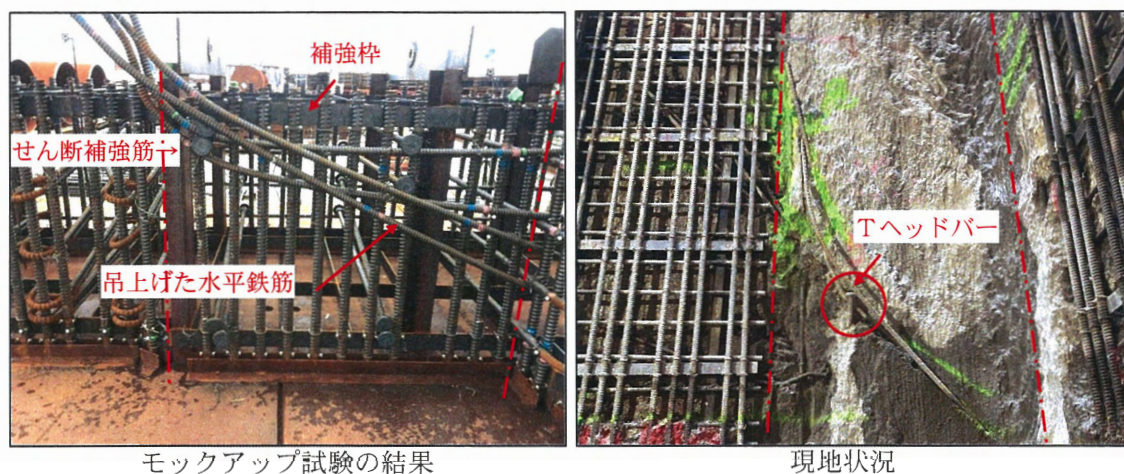
図 1.5-19 鉄筋変形の観察結果，モックアップ試験の結果と現地状況

- ・吊上げた水平鉄筋は、鉛直鉄筋との固定（結束線）が破断し上部に引き上げられるとともに、補強枠に引っ掛かったせん断補強筋（Tヘッドバー）を支点として変形していた。吊上がった水平鉄筋はすべて同様の挙動となっていた。これは、現場で確認した後行エレメントの水平鉄筋の変形形状、複数本の水平鉄筋が集まっている状態と整合している。図 1.5-19 に鉄筋変形の観察結果、モックアップ試験の結果と現地状況を示す。
