# 東海第二発電所 設計及び工事計画に係る説明資料

## 防潮堤（鋼製防護壁）の設計変更

2024年3月5日  
日本原子力発電株式会社

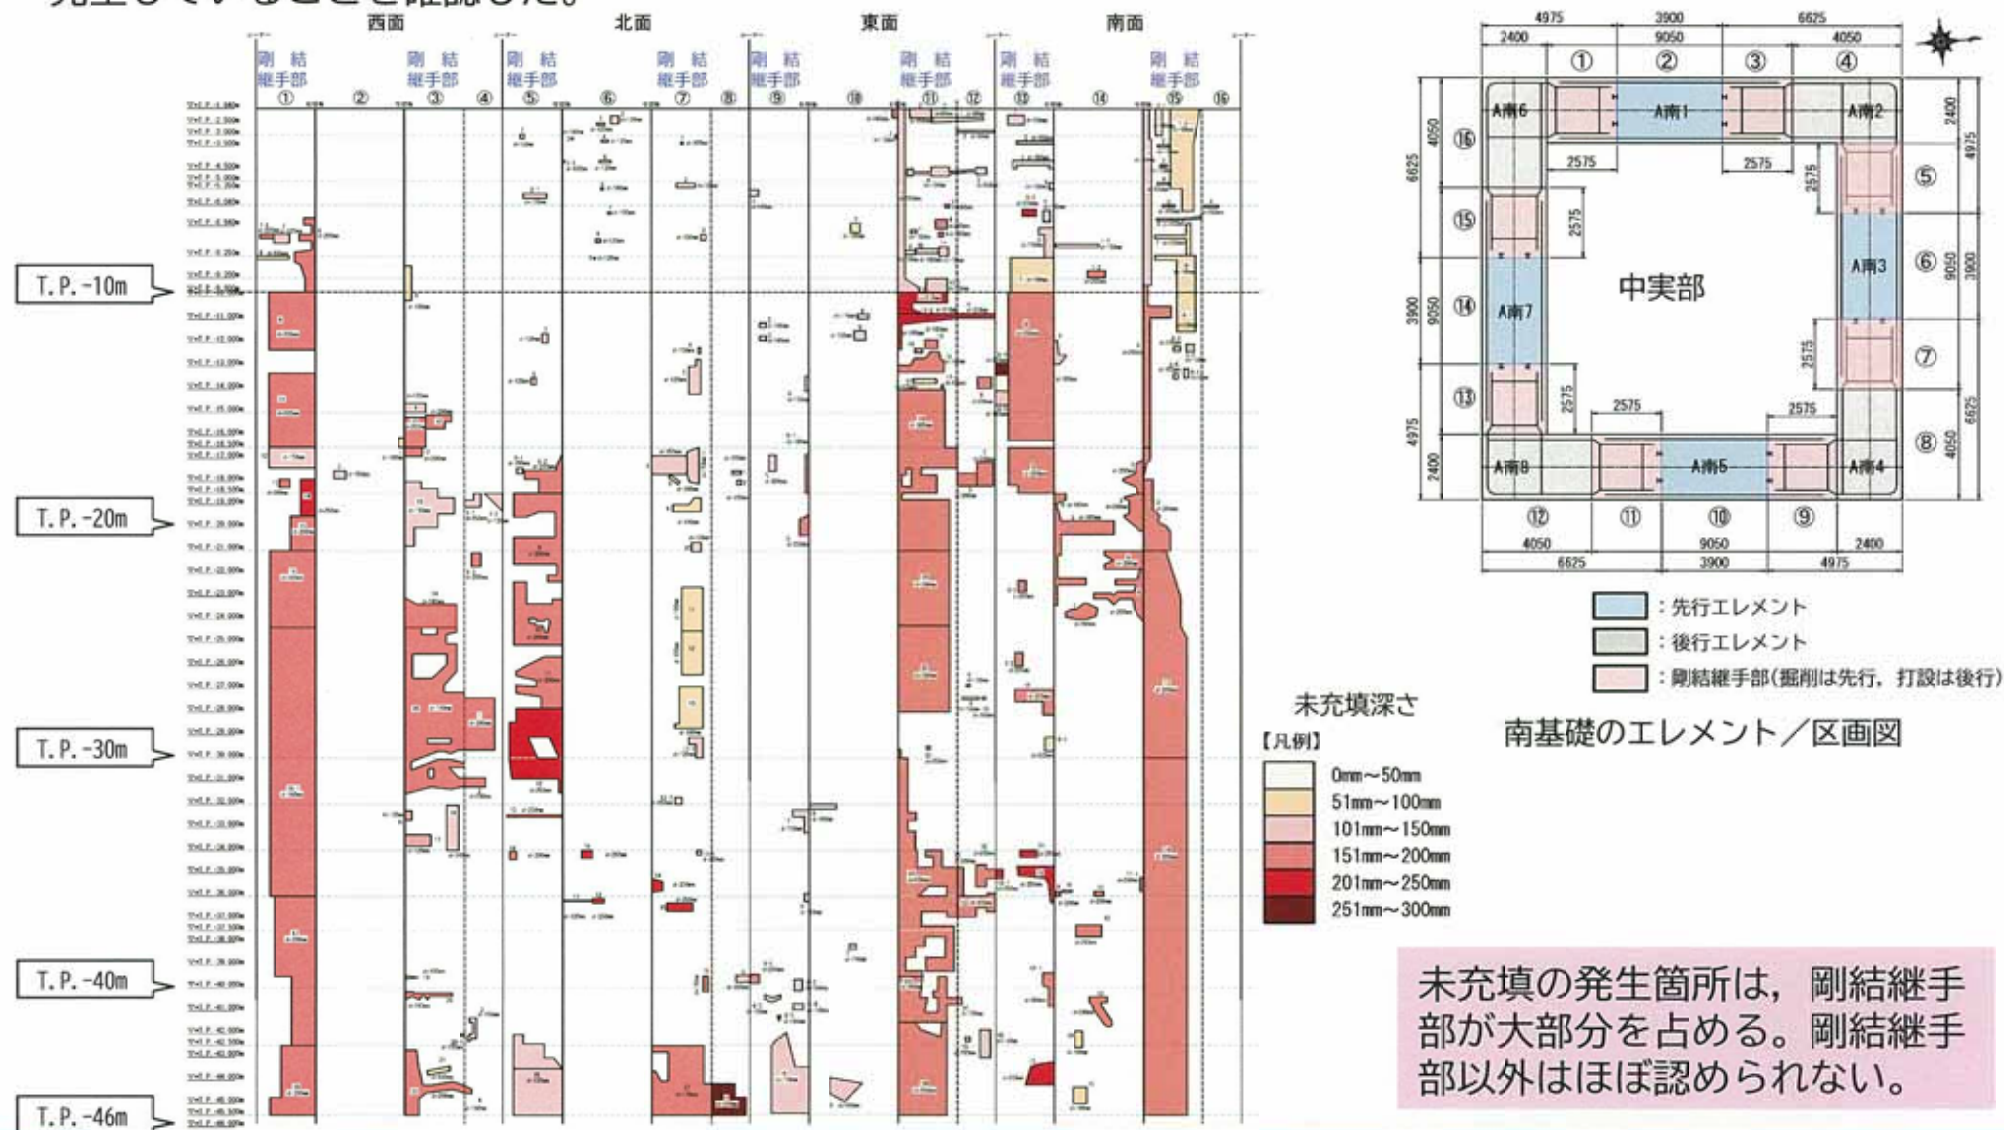
南基礎の中実部にて地中連続壁部にコンクリートの未充填（未充填の状況によっては鉄筋の露出）が発生していることを確認した。

南基礎中実部側地中連続壁面の観察結果

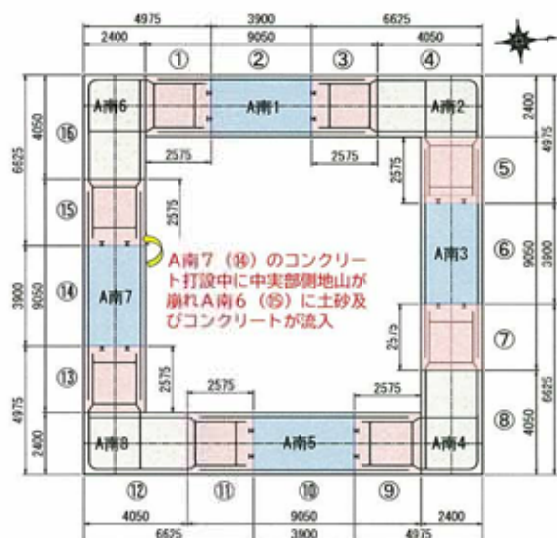
(15の拡大)

1) A南7コンクリート打設時に流入した土砂等の撤去残り

後行エレメントの鉄筋 (緑の鉄筋) を建て込む前に流入した土砂等を撤去した。ただし、中実部側の先行エレメントの鉄筋と溝壁の間の撤去ができず中実部掘削時に対応するとし一部残置した。  
このため、当該箇所にコンクリートの未充填が発生した。

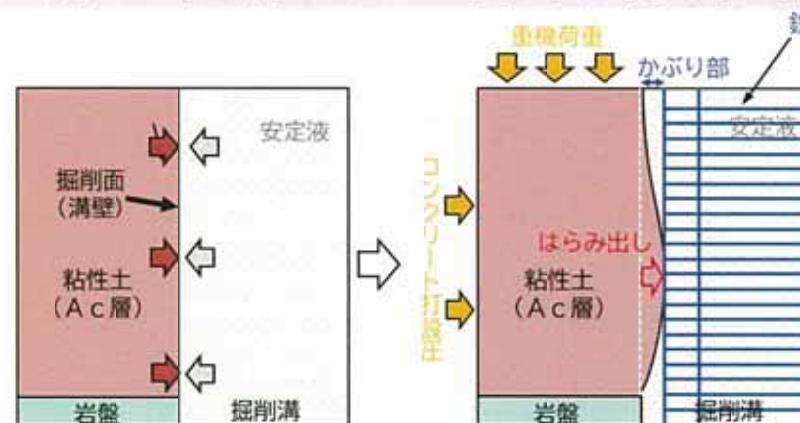
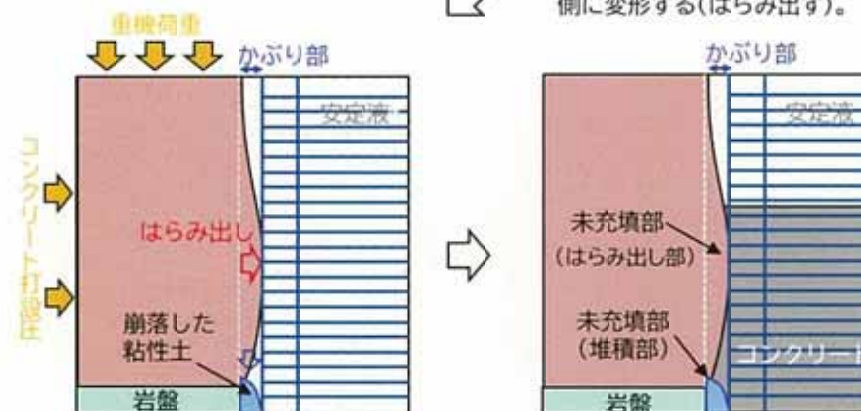
掘削面 (溝壁) は安定液の水圧により変形が抑制されている。

施工時の荷重により、地盤が押され溝壁の粘性土が安定液側に変形する (はらみ出し)。

はらみ出しが継続し、その一部が下方に崩落し、土砂として堆積する。

はらみ出し及び崩落・堆積した粘性土がかぶり部に居残り、コンクリートで置き換わらず未充填部が生成される。

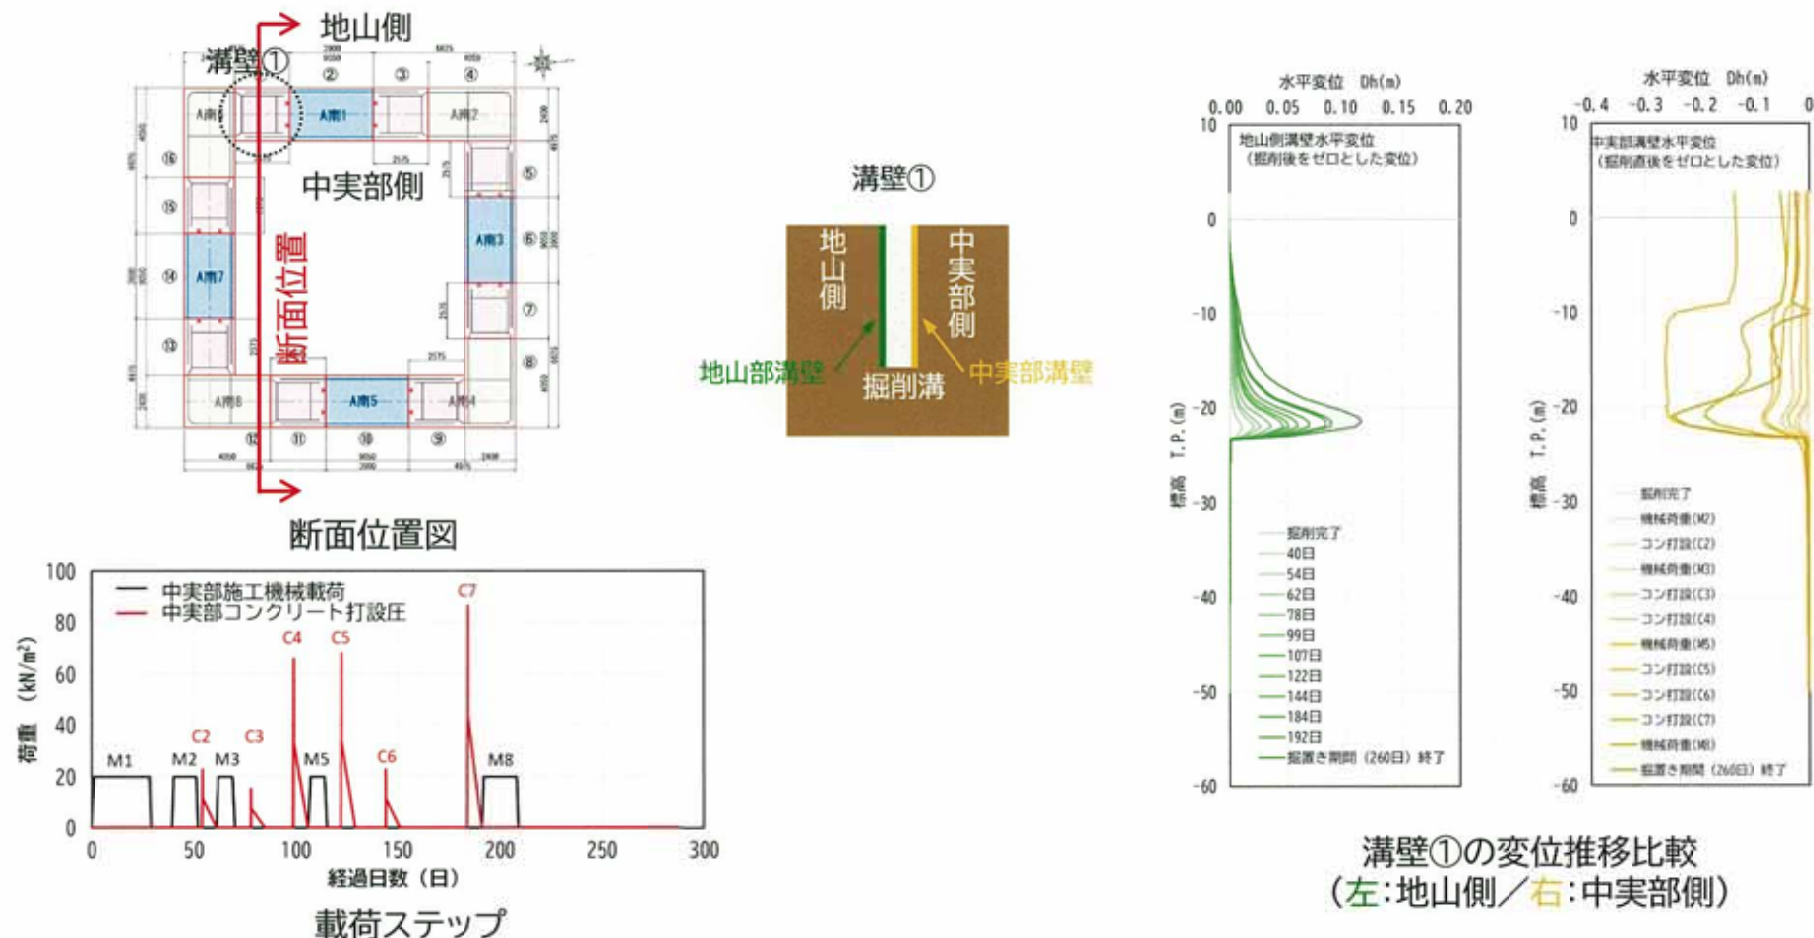
溝壁①の変位推移比較  
(左:地山側/右:中実部側)

- 解析は、平面2次元FEM手法を適用し、各土層の構成則は各々の挙動を再現できるモデルとした。
- 粘性土であるAc層は、ひずみ軟化やクリープ等を考慮できる弾粘塑性構成則（関口・太田モデル）にてモデル化し、解析コードは静的・有効応力解析（Soilplus）を用いた。
- 施工機械やコンクリート打設圧の繰返し作用が、中実部側の内部圧力となって蓄積したことで、中実部側のはらみ出し量が大きくなると考えられる。

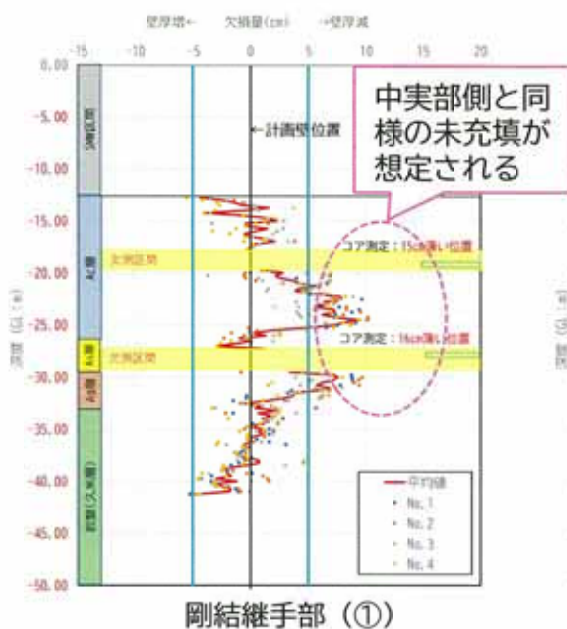
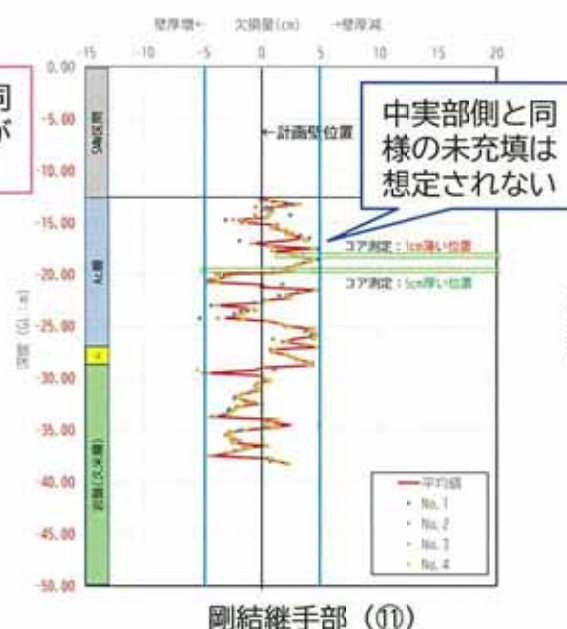
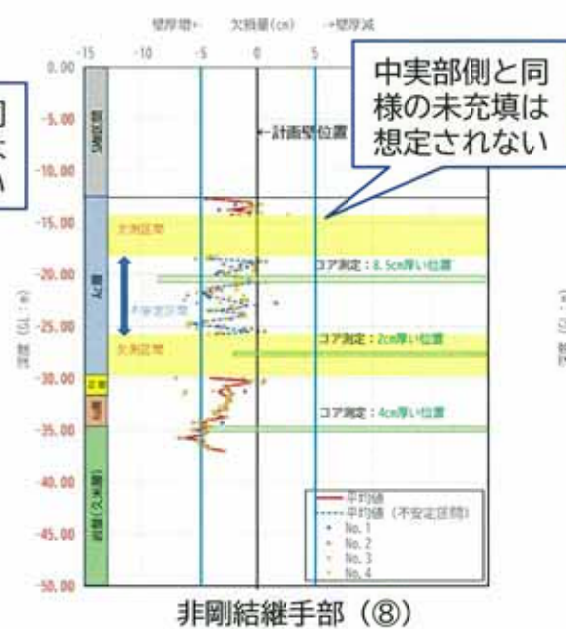
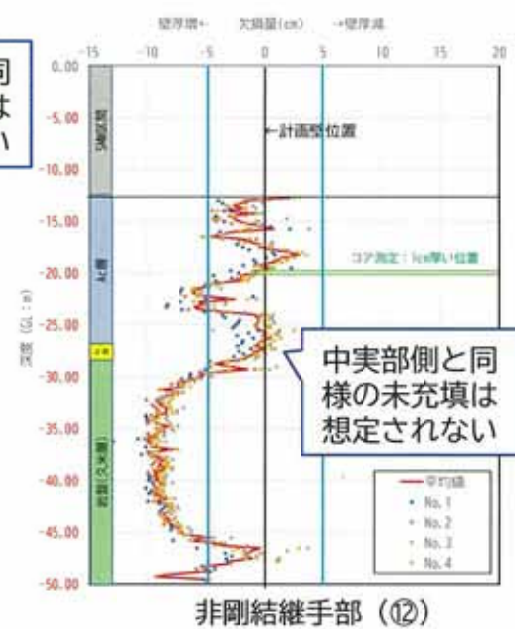
探査の結果、地山側の剛結継手部においてコンクリートの未充填の発生(20cm以下)を確認した。水平コア及び音響探査の結果は整合しており、音響探査の精度(誤差数cm以下)は確保されていることを確認した。

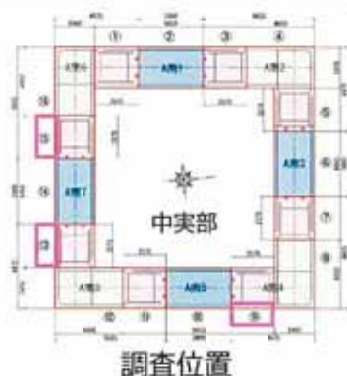
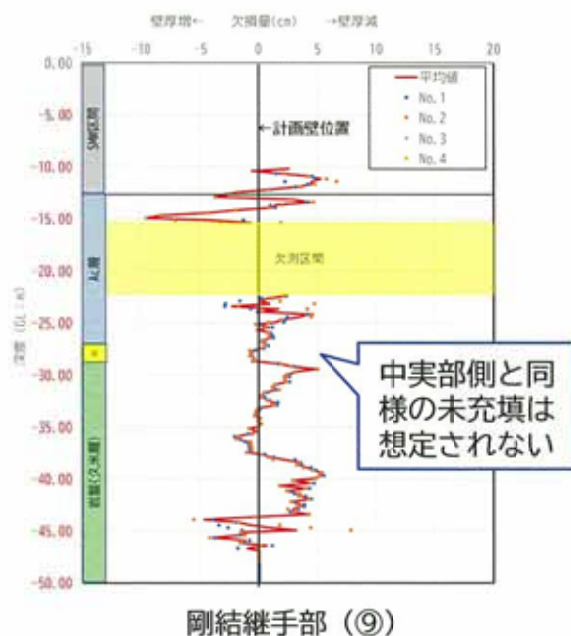
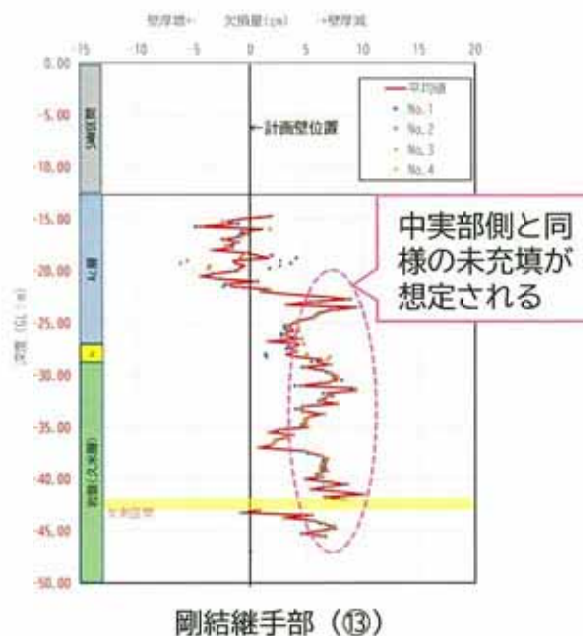
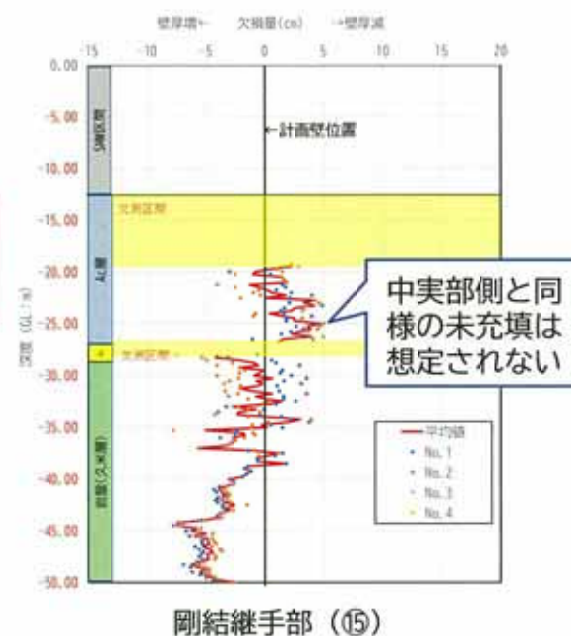
探查の結果、地山側の剛結継手部においてコンクリートの未充填の発生(想定した20cm以下)を確認した。欠測区間についてはコア測定により未充填の有無を確認していく。

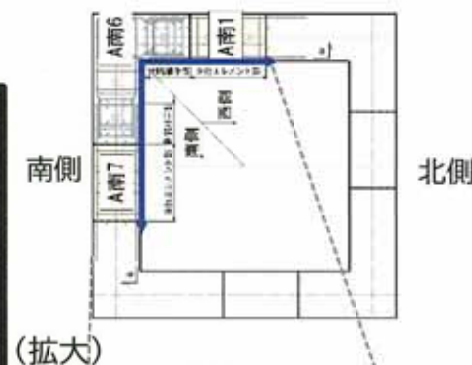
南基礎中実部側地中連続壁面の鉄筋の変形等の調査結果

南基礎の鉄筋の変形等の状況を確認した。A南6エリアで水平鉄筋(西面地山側除く)で変形等が発生している。

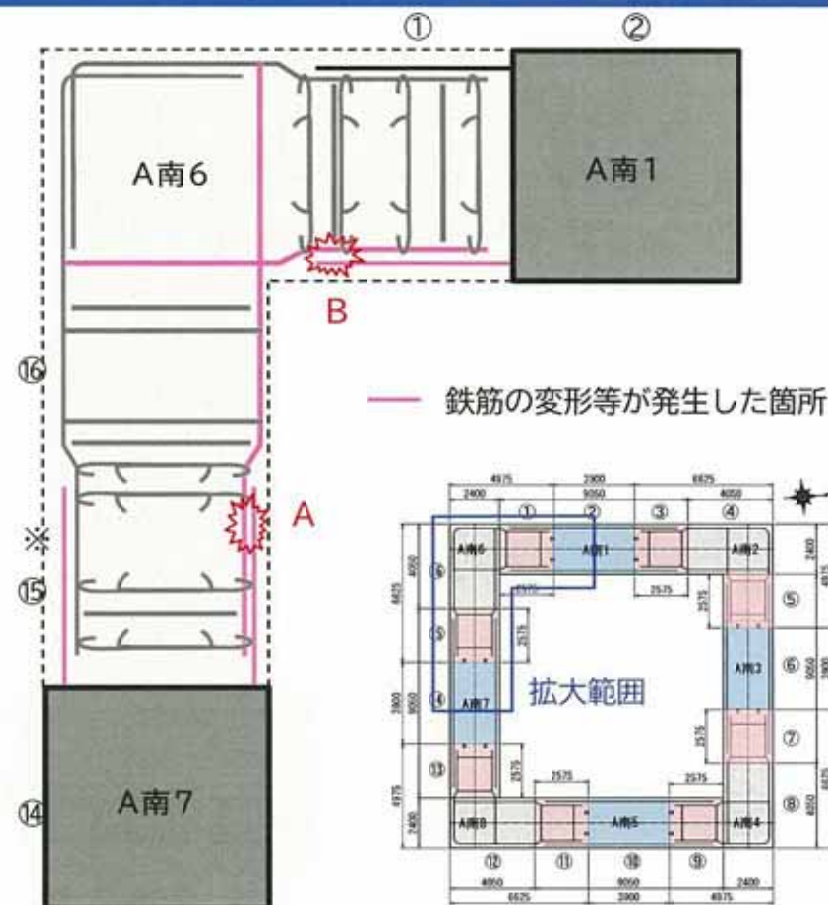
鉄筋の変形等の発生箇所  
(南基礎)

1. A南7のコンクリート打設時に中実部側地山が崩れ、土砂等がA南6 (15の区画) に流入・堆積。

2. 同土砂等の撤去にハンマーグラブを利用。ハンマーグラブが設置済鉄筋に接触し、同鉄筋を変形（凸部の生成）。

3. 同土砂等の撤去に堆積土砂等切削治具を利用。同治具が設置済鉄筋に接触し、同鉄筋が変形（凸部の生成）。

4. 後行エレメントの鉄筋建込みにて設置済鉄筋の変形部（凸部）に接触・干渉し、先行・後行の鉄筋かごの広範囲に変形等が発生。

5. 15の区画の接触により後行エレメントの鉄筋かごがA南7側（東側）にずれ、①の区画でも鉄筋同士が接触し、①の区画でも鉄筋の変形が発生。

※土砂等撤去の際の超音波記録に凸部を確認。後行エレメントの鉄筋かご建込み前の記録では凸部がなくなっており、先の記録は撤去中の土砂の可能性もあるが、保守的に変形したものと評価する。

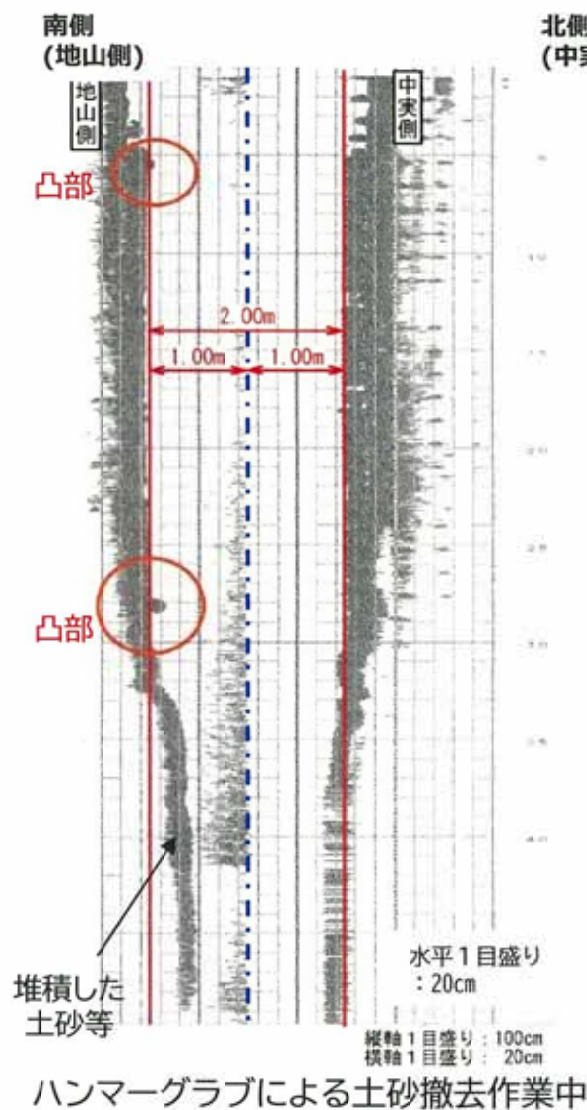
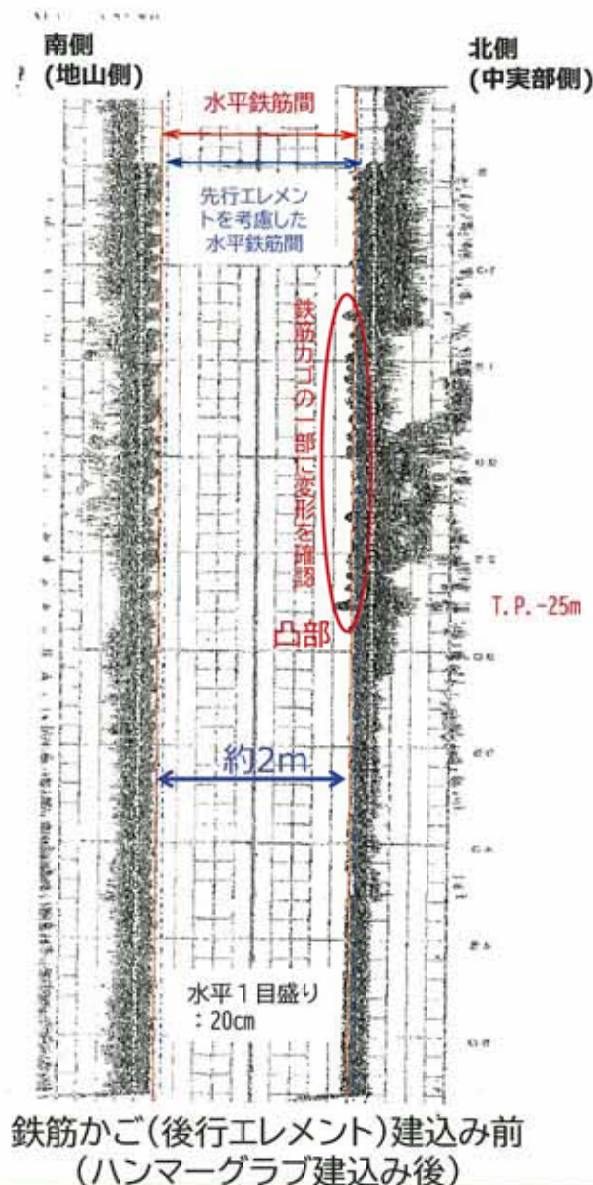
- 土砂等撤去の際の超音波記録に凸部(鉄筋の変形を示唆するもの)を確認。
- 後行エレメントの鉄筋かご建込み前の記録では凸部がなくなっており、先の記録は撤去中の土砂の可能性もあるが、保守的に変形したものとして評価した。

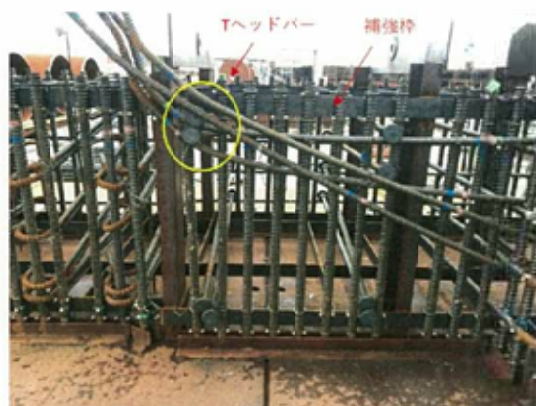
モックアップ試験  
(水平鉄筋の変形状況)

- 鉄筋の変形等が認められた（A南6）の地山側の鉄筋挙動等を確認するため実物大のモックアップ試験及び数値シミュレーションを実施した。
- 先行鉄筋と後行鉄筋の接触を模擬して、中実部側の接触部（水平鉄筋）に強制変位を与えた結果、地山側の水平鉄筋や鉛直鉄筋への影響は発生しなかった。

現地観察結果とモックアップ試験の水平鉄筋の変形状況が酷似しており、現地で発生した状況が再現できていると考えられる。

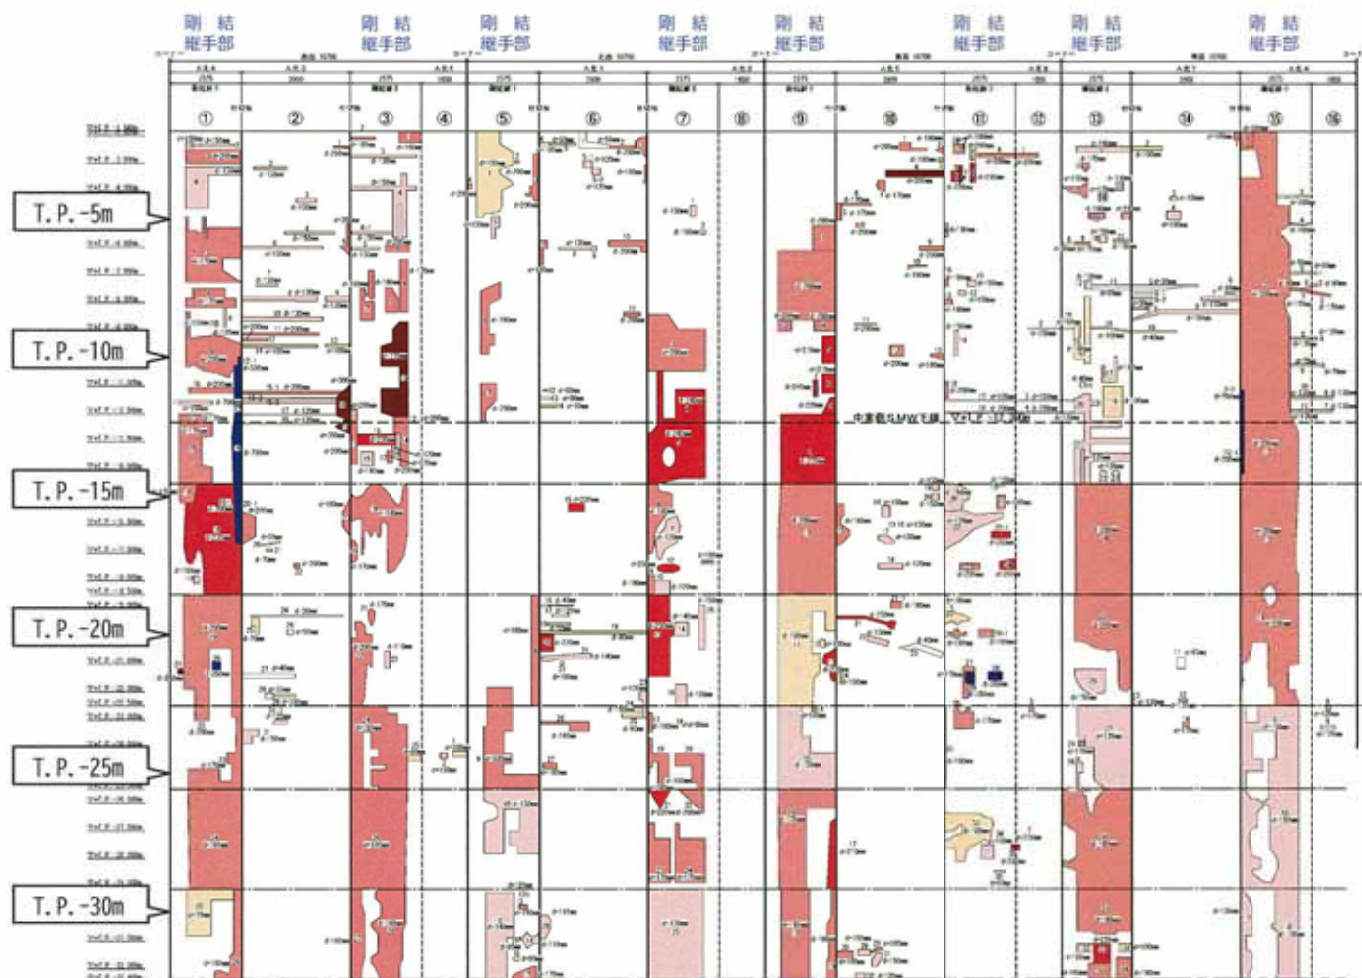
北基礎中実部側地中連続壁面の観察結果

北基礎の中実部にて地中連続壁部にコンクリートの未充填（未充填の状況によっては鉄筋の露出）が発生していることを確認した。

未充填の発生箇所は、剛結継手部が大部分を占める。剛結継手部以外はほぼ認められない。

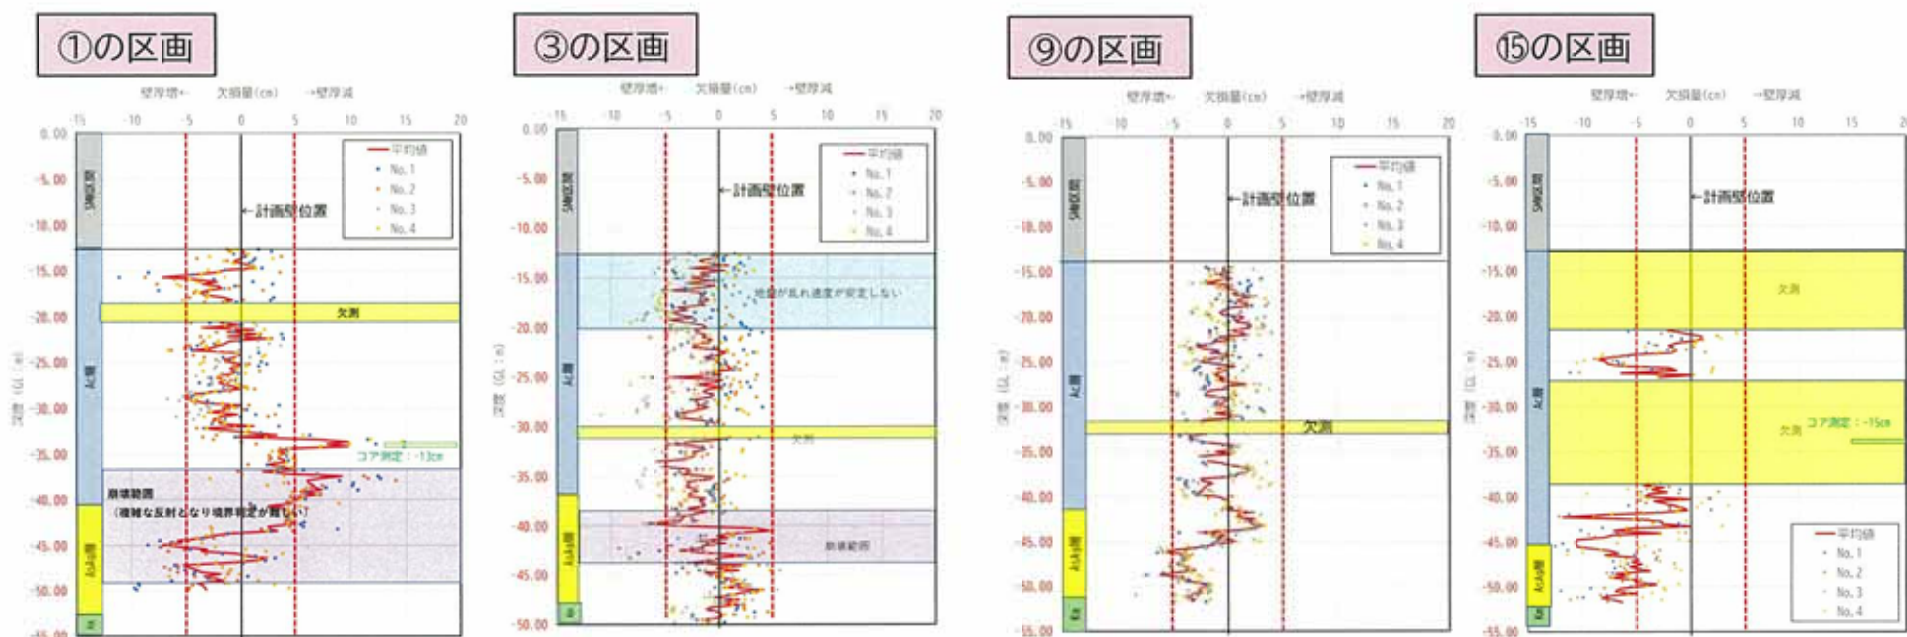
- 剛結継手部で掘置き期間が長いA北4の区画では, ①, ⑮の区画のコア測定において13cm, 15cmのコンクリート未充填が確認された(想定する20cm以内)。
- 剛結継手部の③, ⑨の区画では, コンクリート未充填は5cm程度であり, 中実部側で確認されたような規模のものは確認されなかった。

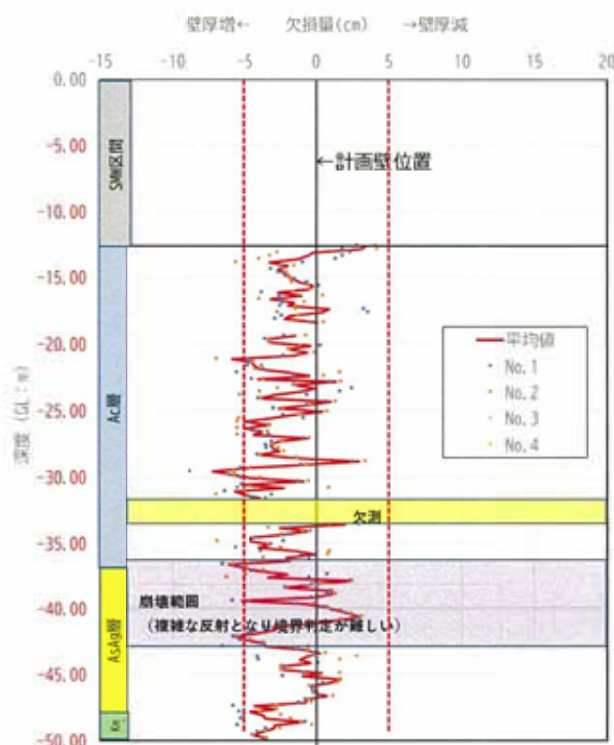
②の区画

- 非剛結継手部の②, ⑫, ⑯の区画では, 地山側のコンクリート未充填は5cm以下であり, 中実部側で確認されたような規模のものは発生していない。
