# 東海第二発電所 設計及び工事計画に係る説明資料

## 地中連続壁の不具合事象の全容とその対策

2024年5月7日

日本原子力発電株式会社

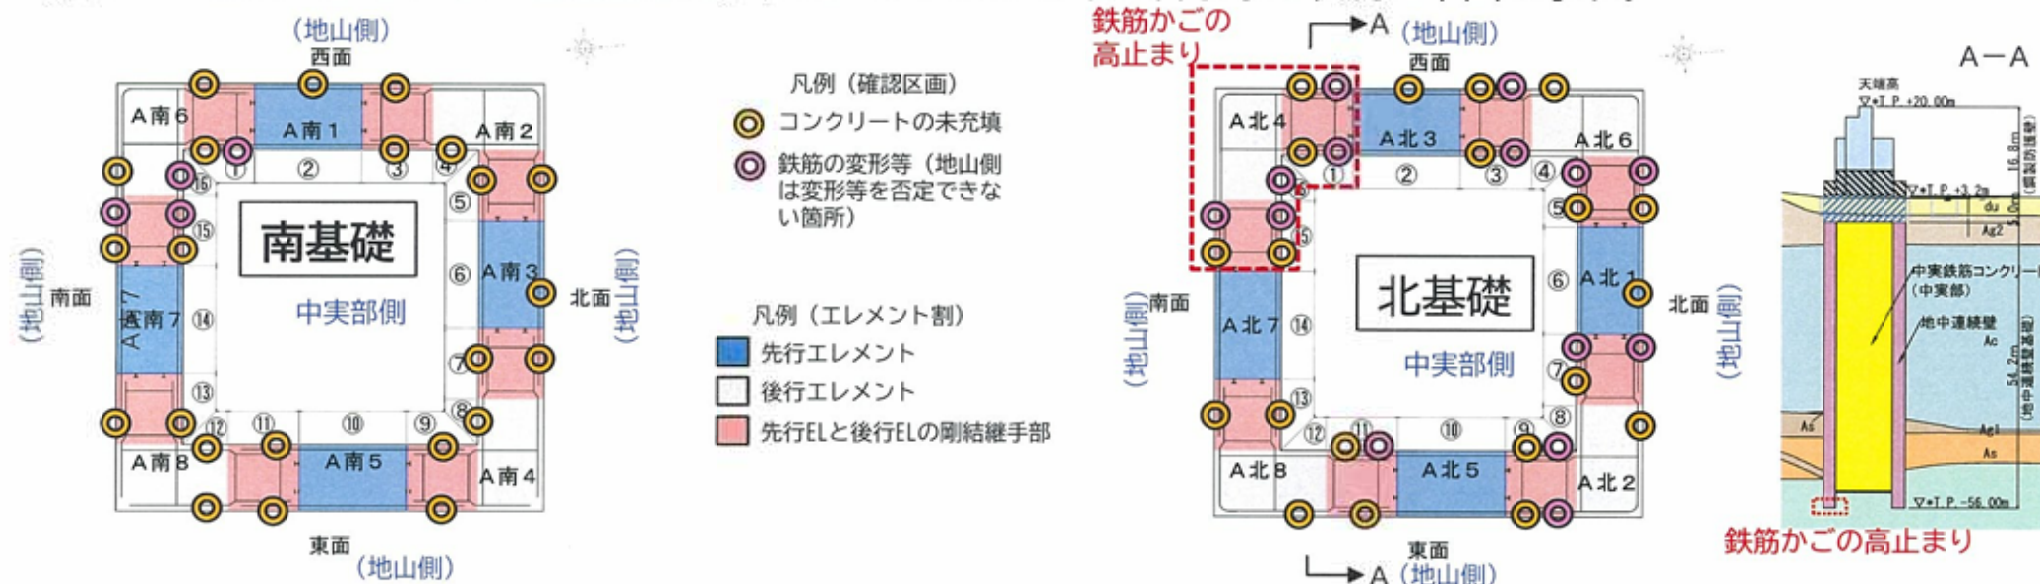
地中連続壁部構築後、中実部の掘削により、地中連続壁部にコンクリートの未充填及び鉄筋の変形、脱落、欠損（以下、「変形等」という）を確認した。南北基礎における不具合事象の状況を下図に示す。

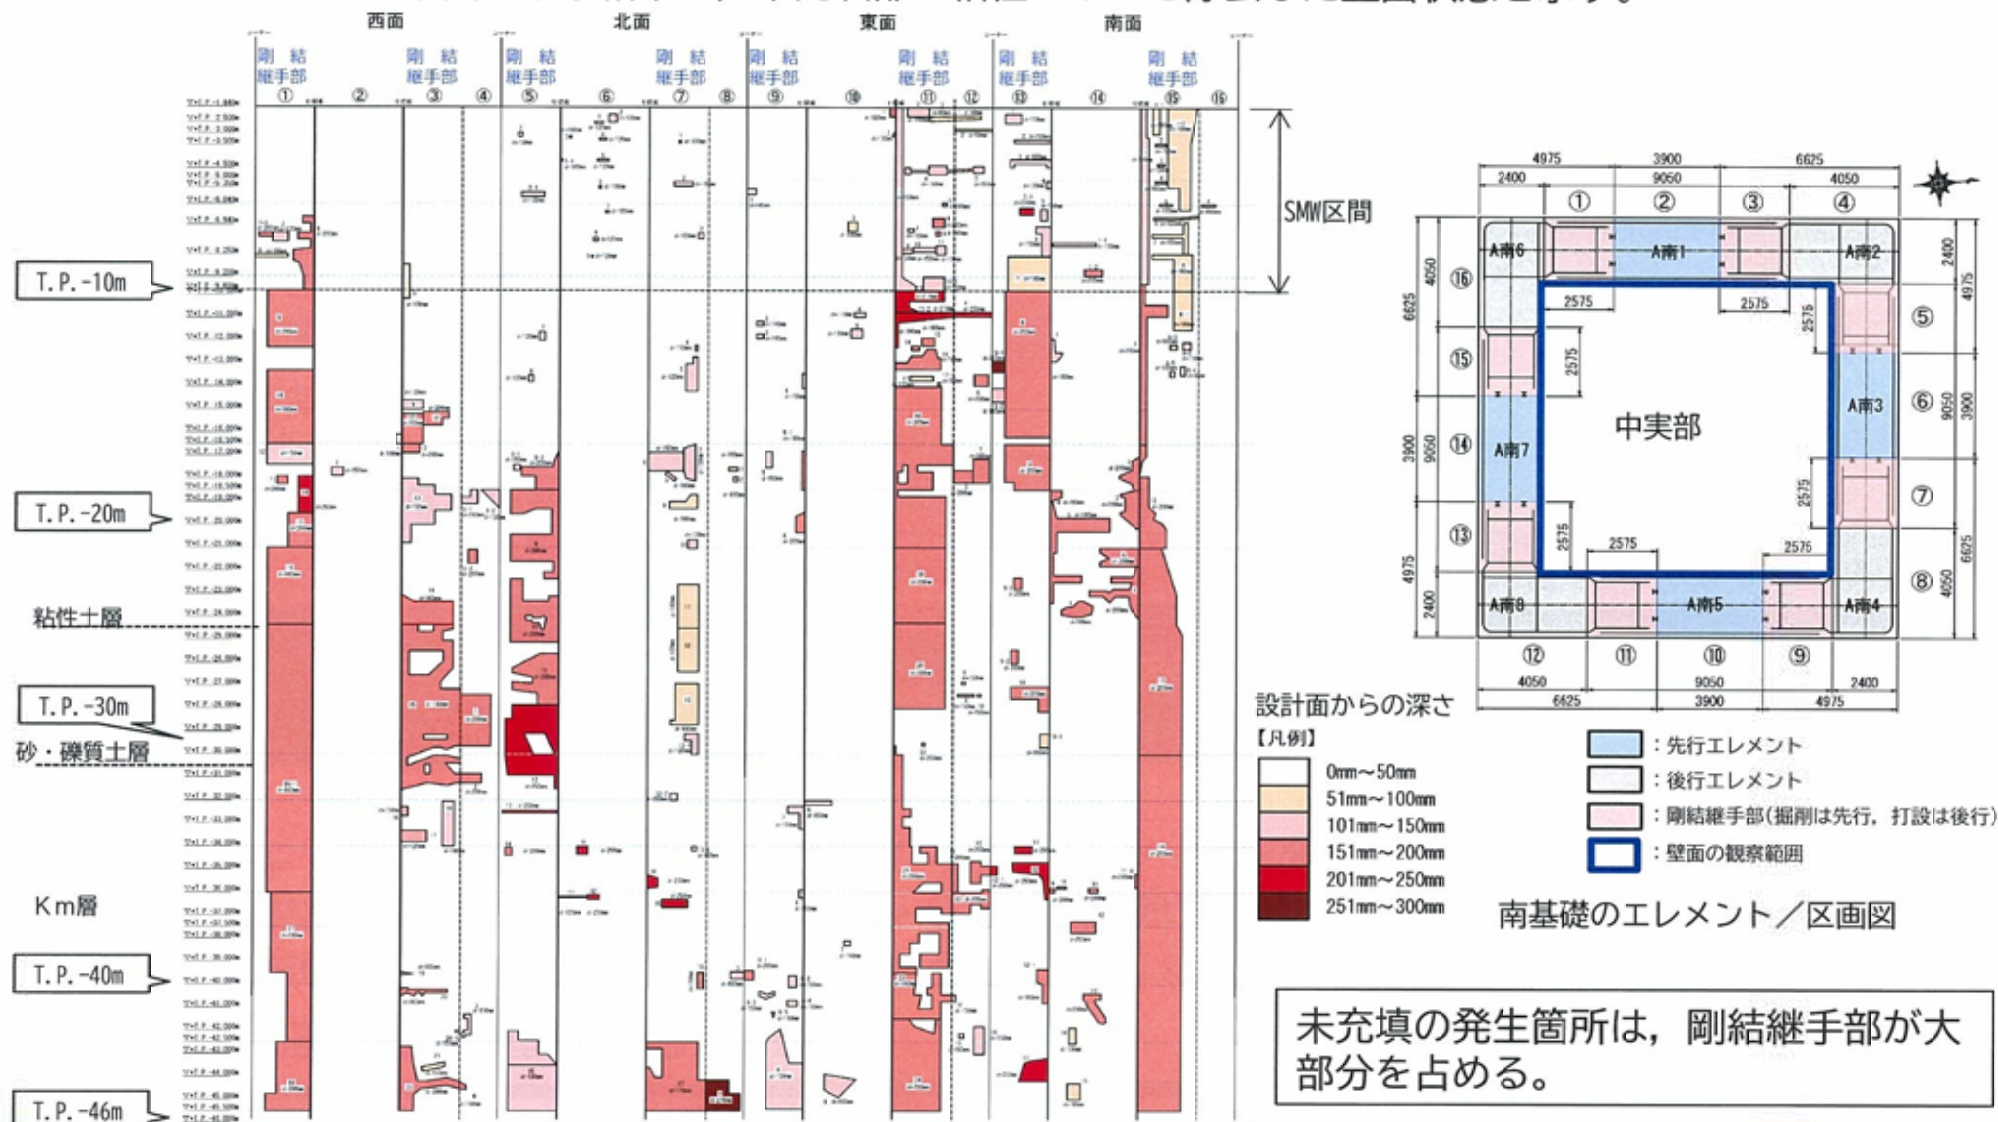
南基礎中実部側地中連続壁面の観察結果

南基礎の中実部にて地中連続壁部にコンクリートの未充填（未充填の状況によっては鉄筋の露出）が発生していることを確認した。下図の観察結果は、未充填部の粘性土などを除去した壁面状態を示す。

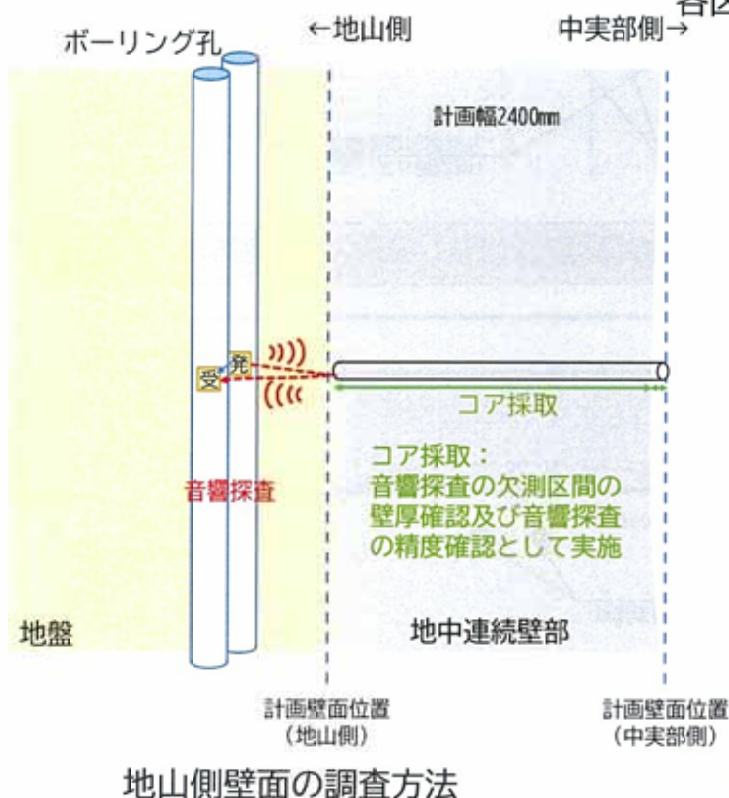
各区画の掘置期間およびコンクリート未充填測定結果

地山側のコンクリート未充填の状況を確認するため全区画で音響探査を実施し、欠測が生じた区間においてはコア測定により補完した。

コンクリート未充填は、剛結継手部（①③⑤⑦⑨⑪⑬⑮）に確認され（最大で16cm）、非剛結継手部では構造健全性に影響を及ぼすような未充填は認められない。

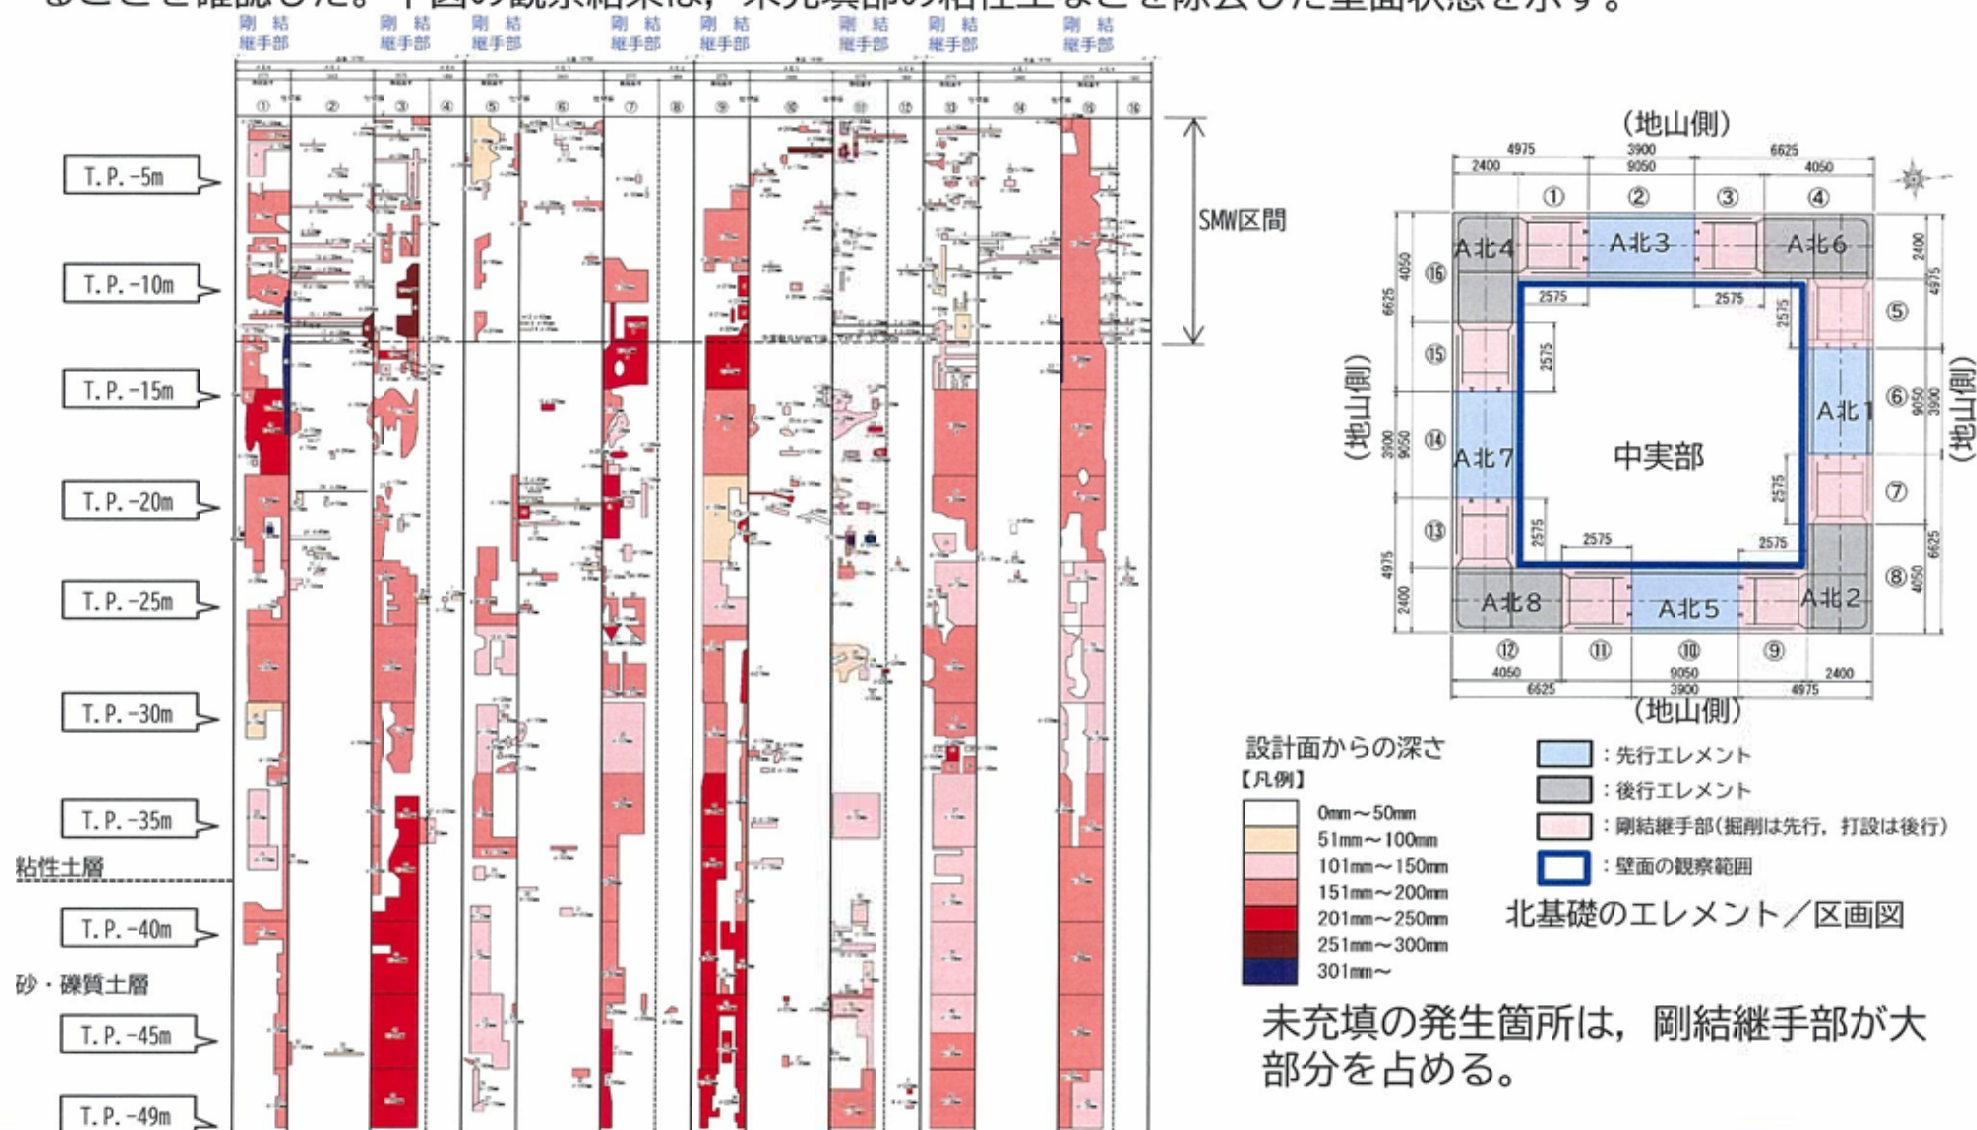
北基礎の中実部にて地中連続壁部にコンクリートの未充填（未充填の状況によっては鉄筋の露出）が発生していることを確認した。下図の観察結果は、未充填部の粘性土などを除去した壁面状態を示す。

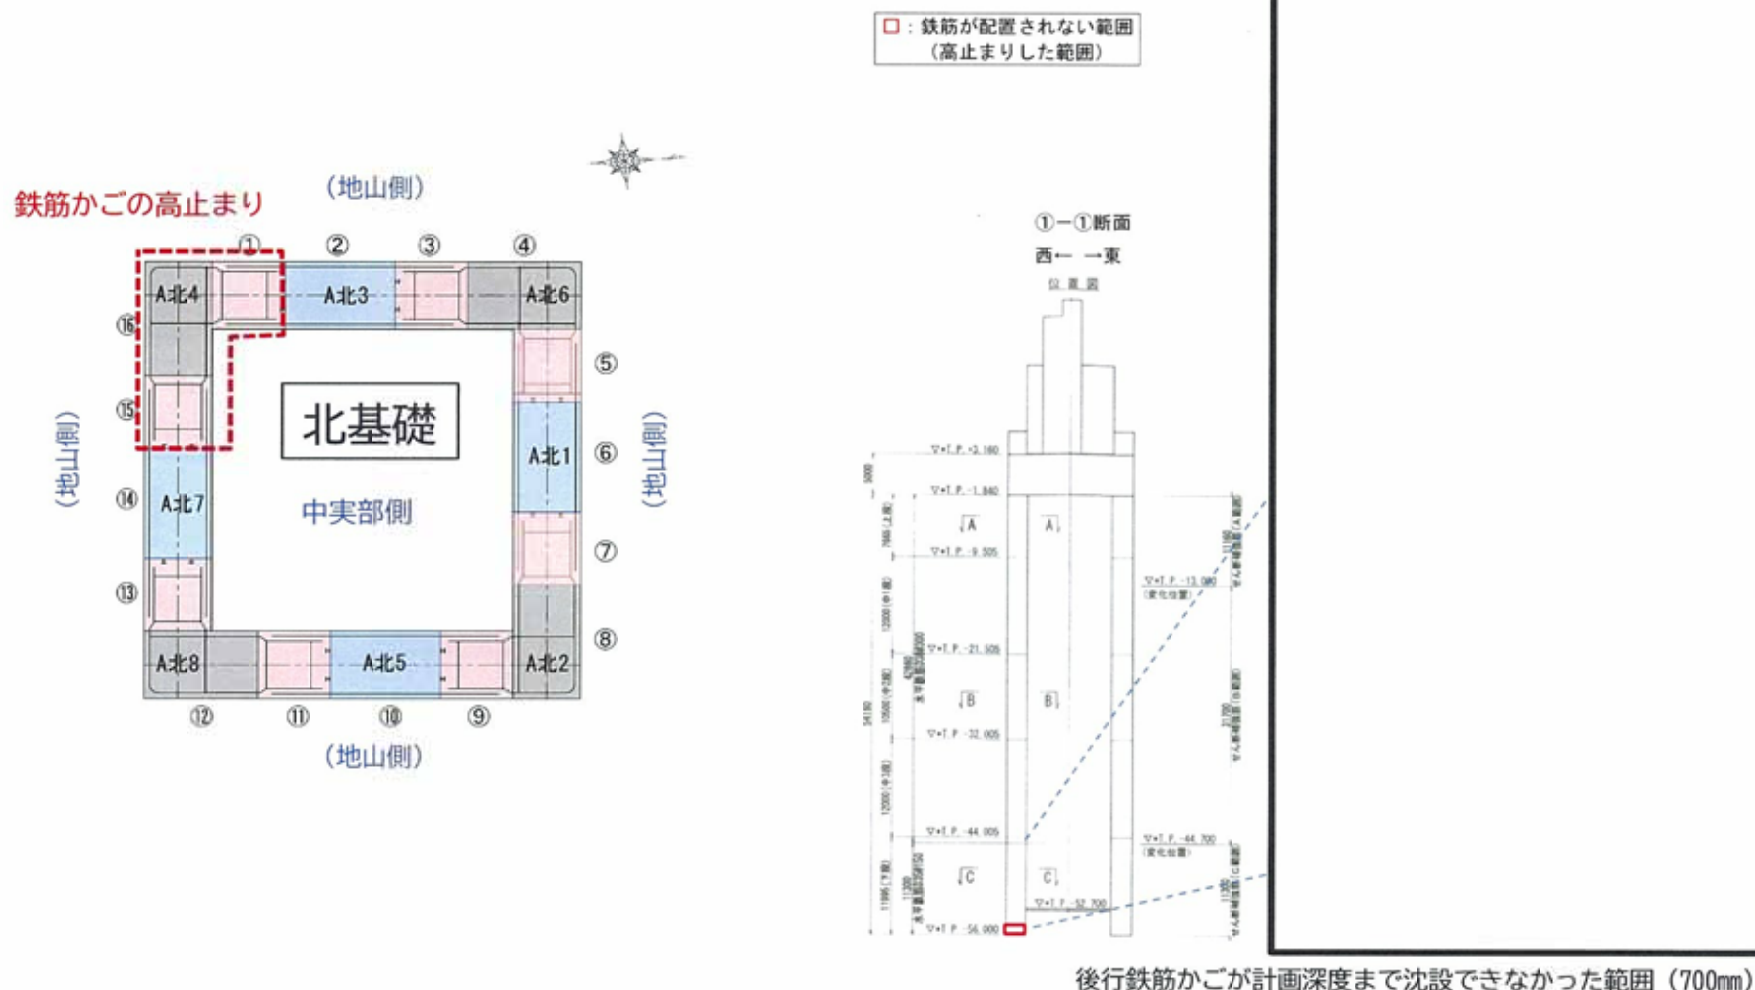
A北4の構築において、後行エレメントの鉄筋かご建込み中に、当該鉄筋かごが計画深度より約70cm高い位置で沈設できない状態となった。このため、土留め壁としての根入れ部に相当する区間の一部（下端より70cmの区間）に鉄筋が配置されない事象が発生した。

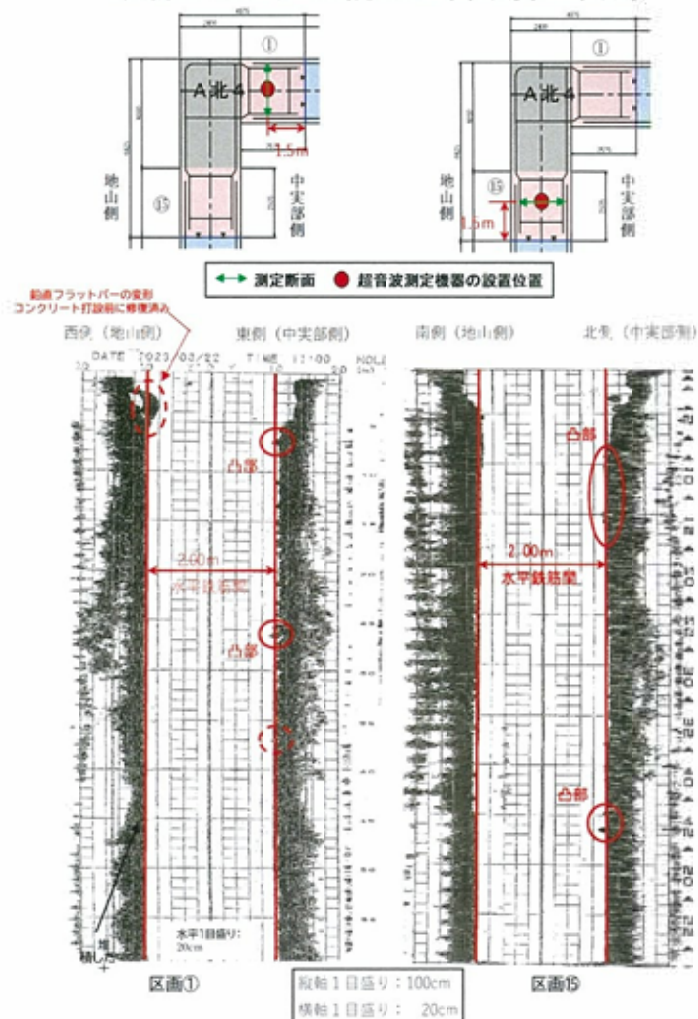
鉄筋かご建込み前の超音波探査記録

A北4の区画①及び⑮において、鉄筋かご建込み前の超音波記録から、中実部側の先行エレメントの鉄筋ラインに凸部が確認された。鉄筋かご高止まりの原因・メカニズムは以下のとおり。

1. 堆積土砂等の撤去にハンマーグラブを利用。ハンマーグラブが設置済の先行エレメントの水平鉄筋等に接触し、同鉄筋を変形（凸部の生成）

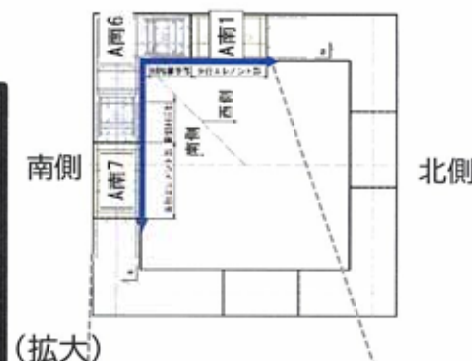
南基礎の鉄筋の変形等の状況を確認した。A南6エリアで水平鉄筋（西面地山側除く）で変形等が発生している。

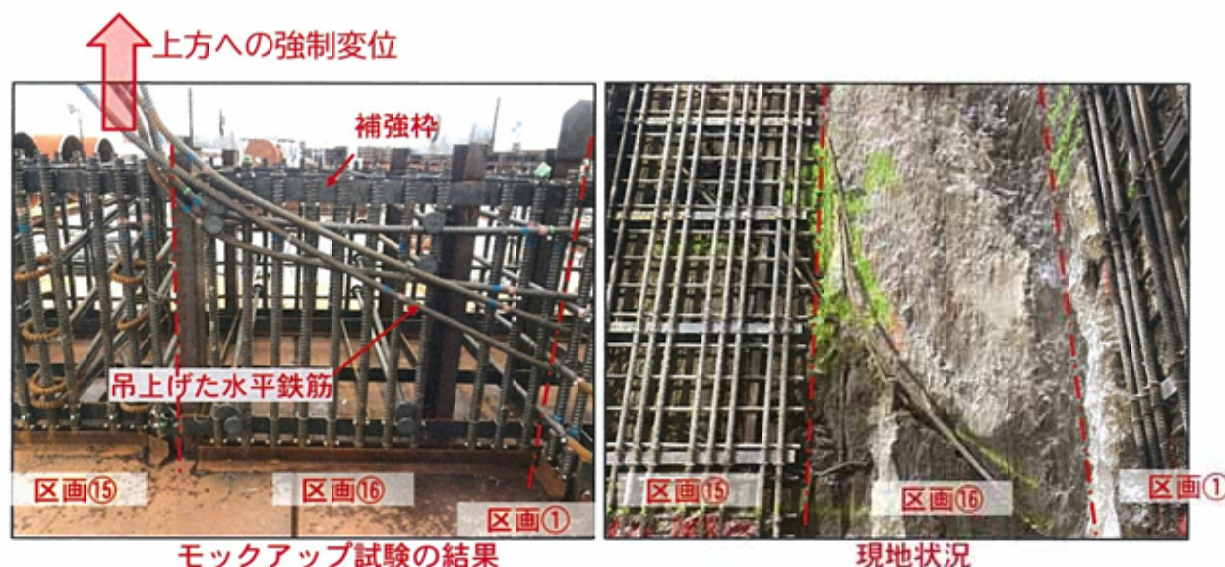
現地観察結果とモックアップ試験の水平鉄筋の変形状況が酷似しており、現地で発生した状況が再現できていると考えられる。

- ・ 鉄筋同士は結束線によって接続されているため、ある程度以上の外力に対しては結束線の破断又は鉄筋の引抜けにより、中実部側から地山側への力の伝達がなくなる。
- ・ 中実部側の鉄筋が干渉及び変形しても、地山側後行エレメントの水平鉄筋や鉛直鉄筋への影響は発生しなかった。

- モックアップ試験の実施結果、接触箇所の水平鉄筋の変形が生じても、反対側の水平鉄筋及び鉛直鉄筋は健全であることを確認した（鉄筋同士は結束線によって接続されており、ある程度以上の外力に対しては結束線の破断又は鉄筋の引抜けにより、中実部側から地山側への力の伝達がなくなる）。
- 鉄筋の変形等が想定された範囲については、耐震耐津波計算において、その鉄筋を構造強度として除外し中実部で鉄筋を補強する。
- 中実部側で変形等が確認された鉄筋については、基本補修を施すが、評価上は保守的に構造強度として除外する。

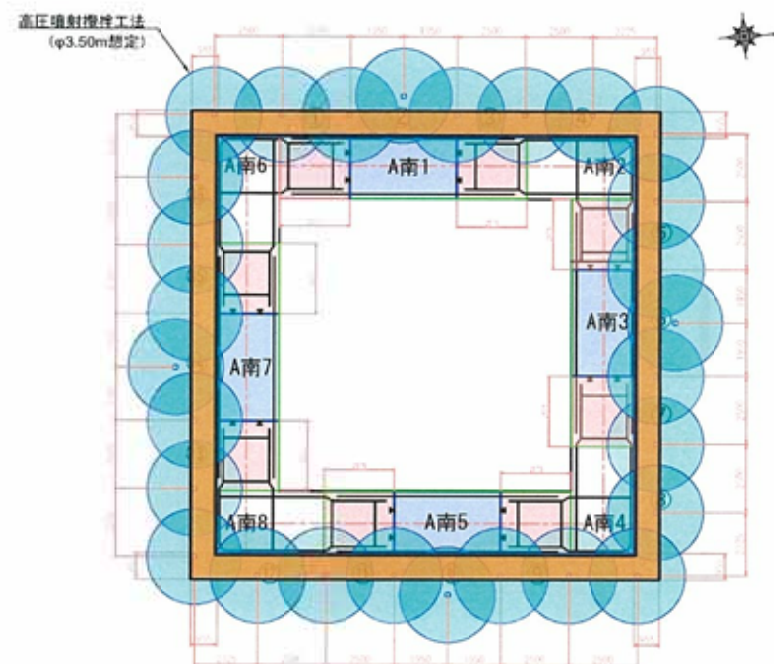
地盤改良概念図

地山側のコンクリート未充填箇所に露出した鉄筋に地下水が接触する場合、地下水に溶解した酸素が鉄筋に供給されることで「腐食」が発生する。更にその「腐食」は、健全なコンクリート内に存在する鉄筋にも進行することが懸念されるため、その進行を防止することも踏まえた防食対策を実施する。

コンクリート未充填箇所にセメント改良体を構築し、露出した鉄筋と地下水との接触を遮断することで鉄筋の「腐食」を防止する。セメント改良体はコンクリートの最小かぶり厚(70mm)と同等の遮水性能を有するセメント改良体厚さを確保する。

地中連続壁のコンクリートは、セメント改良体と比較し、約14倍の透水係数を有している。そのため、コンクリートの最小かぶり厚(70mm)に対し、約14倍のセメント改良体厚さを確保することでコンクリートと同等の遮水性能を有することができる。また、セメント改良体はpHが11以上の強アルカリ性を示し、不動態被膜を形成することから鉄筋の腐食防止効果は高まる。

- セメント改良体（高圧噴射攪拌工法）：直径φ3.5m
- セメント改良体厚さ955mm（セメント改良体φ3.5mによる改良厚さ）

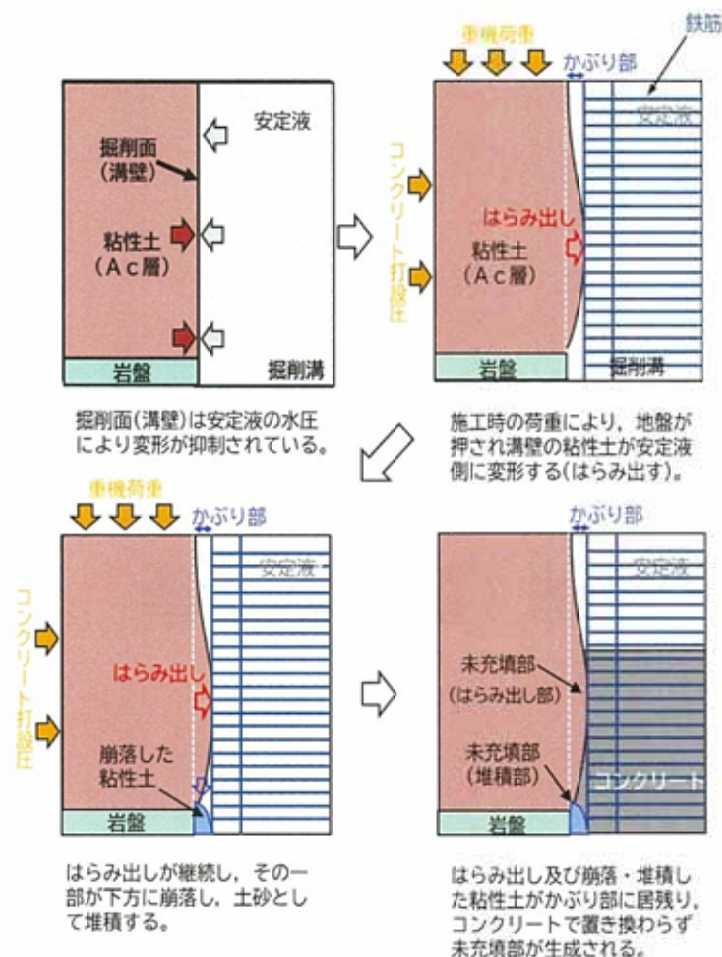
掘置き期間が長い剛結継手部で、施工機械の上載荷重やコンクリート打設圧の繰返し载荷により、中実部側の内部圧力が上昇し、軟弱な沖積粘性土にはらみ出しが発生、また、はらみ出した粘性土の一部が下方に崩落し、鉄筋かぶり部に堆積したことで、コンクリートの流路を阻害。

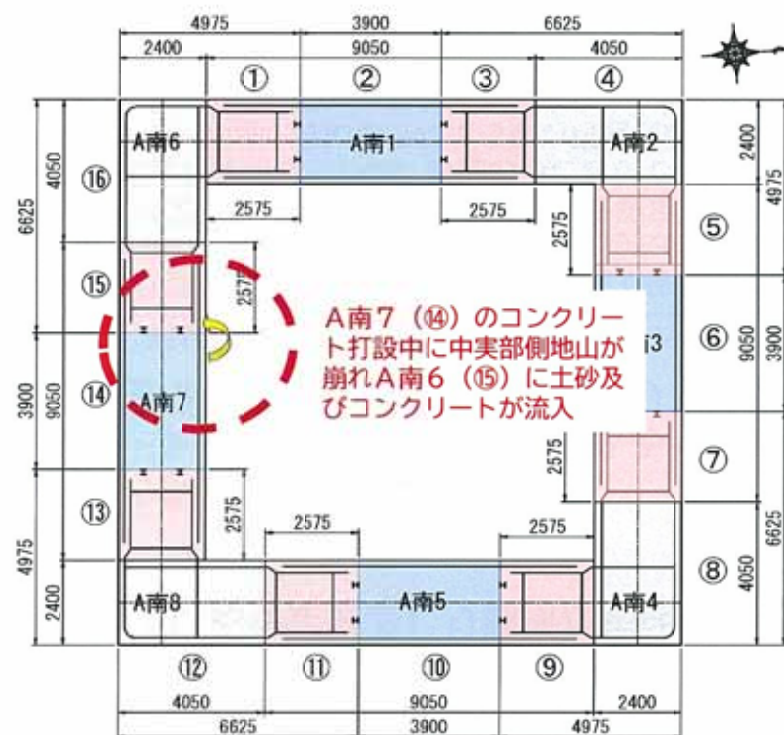
(⑮の拡大)

A南7コンクリート打設中に、中実部側の溝壁の一部が崩落、コンクリート打設面の降下及び⑮の区画（剛結継手部）に土砂・コンクリートがシートとともに流出し、鉄筋かぶり部に残留したことで、コンクリートの流路を阻害。

後行エレメントの鉄筋（緑の鉄筋）を建て込む前に流入した土砂等を撤去した。  
ただし、中実部側の先行エレメントの鉄筋と溝壁の間の撤去ができず中実部掘削時に対応するとして一部残置した。

このため、当該箇所にコンクリートの未充填が発生した。  
未充填部にはコンクリート打設中のスライム・安定液の巻込みとともに、シートが確認された。
