## (d) A南7コンクリート打設時のコンクリートの流出(⑭の区画特有の事象)

# (参考) コンクリート未充填が形成された要因

## (参考) 耐震耐津波評価の再検討に係る補足 (1 / 5)

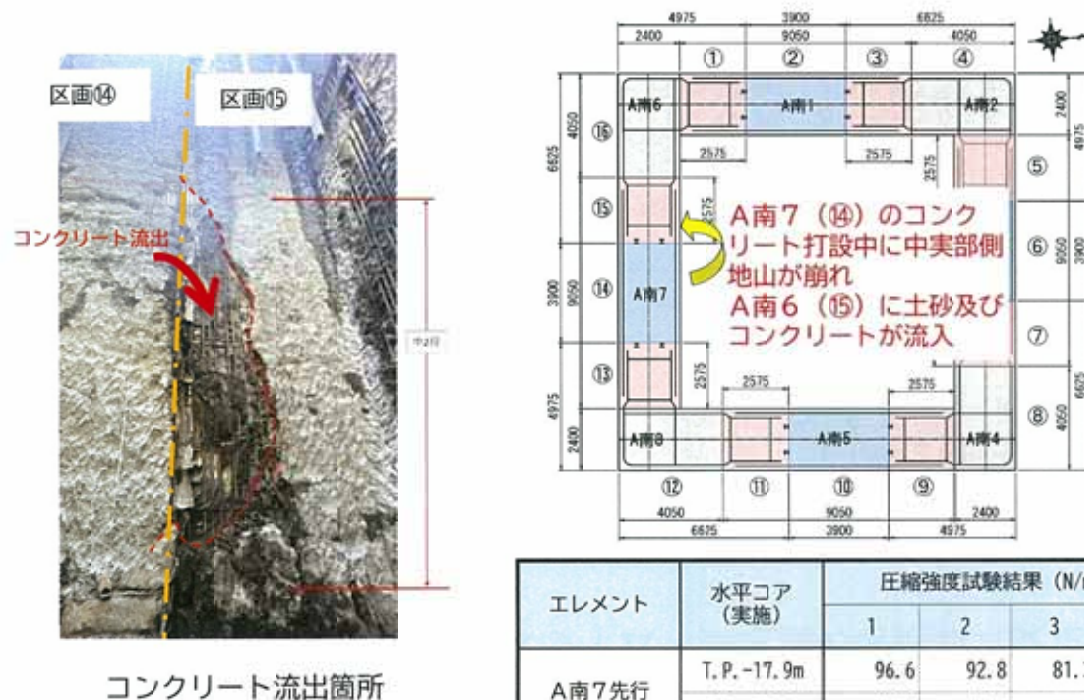
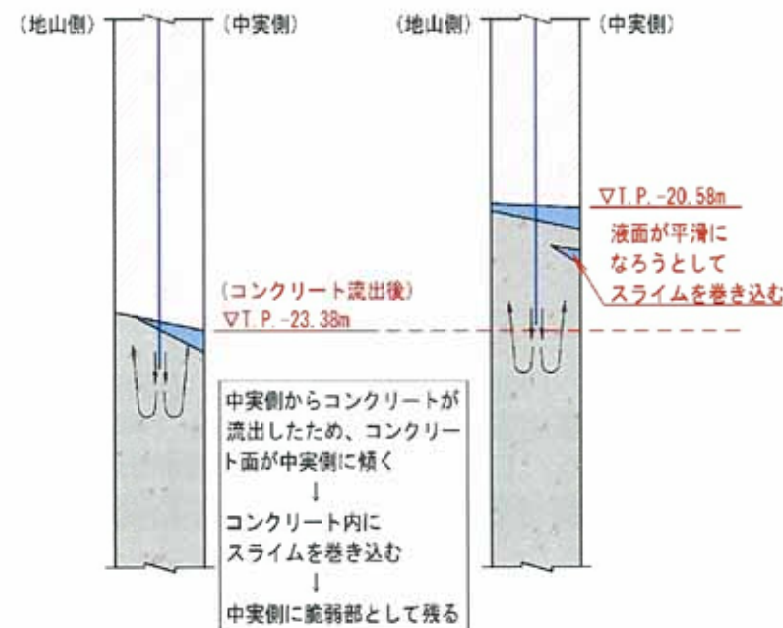
- ・ A南7先行エレメント(⑭の区画)のコンクリート打設中に、中実部側の溝壁の一部が崩落し、コンクリート打設面の降下及び⑮の区画(剛結継手部)に土砂・コンクリートが流出した。
- ・ コンクリートの流出事象に伴い、他の区画に比べ、スライムの巻き込みや安定液の混入が多くなり、安定液混じり箇所が密集したと考えられる。
- ・ 本事象は、中実部側特有の事象となっていることから、地山側では発生していないと考えられる。なお、中実部側の連壁面から水平コアボーリングにより供試体を採取し、圧縮強度試験を行った結果、圧縮強度は70~90 N/mm<sup>2</sup>程度となっており、すべて設計基準強度40N/mm<sup>2</sup>以上であることを確認している。

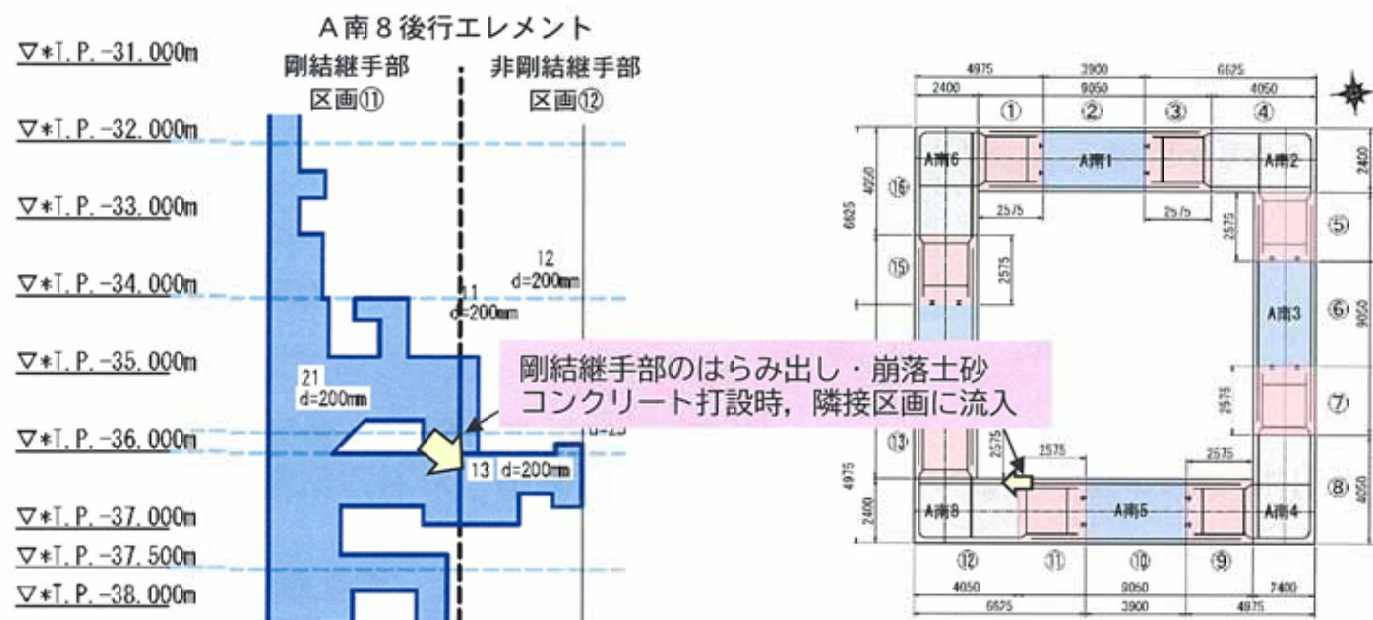
隣接区画からの崩落土砂の流入 (⑫の区画)

(e) 隣接する剛結継手部のはらみ出し・崩落土砂の流入 (④⑧⑫の区画特有の事象)

剛結継手部の中実部側の鉄筋かぶり部に、既にはらみ出し・崩落していた土砂 (粘性土) がコンクリート打設時に隣接する区画の中実部側に流入した。

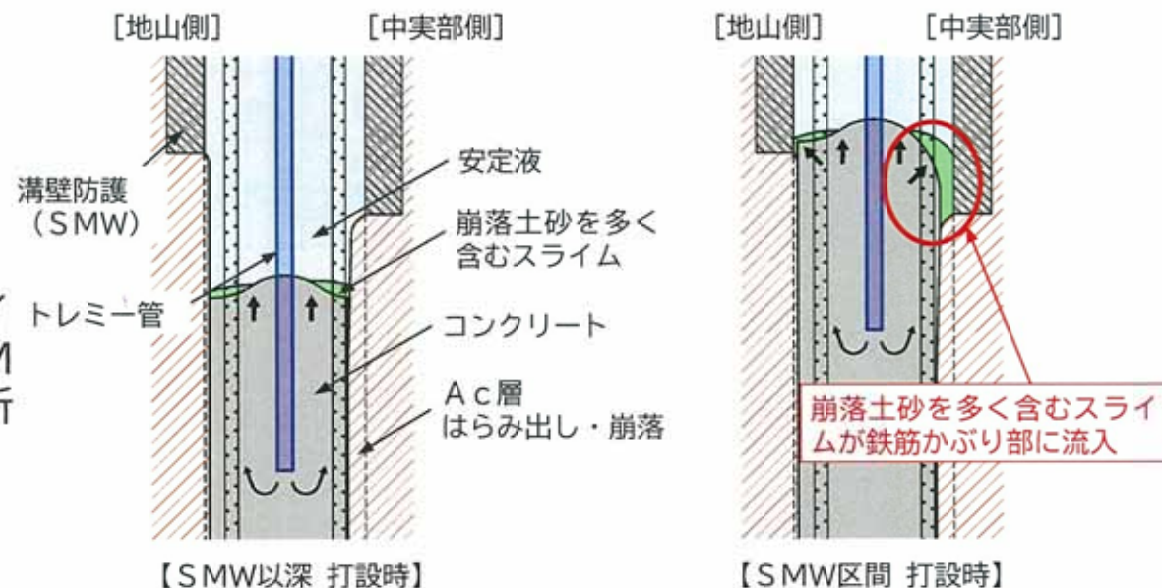
- ・粘性土厚さ：A南基礎では約15m～21mに対し，A北基礎では約31m～33m(約1.8倍)
- ・掘置き期間：A南基礎では24日～260日に対し，A北基礎では30日～463日（特にコンクリート未充填が確認された①③⑦⑨⑬⑮の区画では，109日～463日と長期）

SMW以深において，A南基礎に比べ，中実部側の鉄筋かぶり部へのAc層のはらみ出し・崩落が広範囲で発生し，崩落土砂を多く含んだスライムが増加

- ・SMW以深：はらみ出し有り
- ・SMW区間：はらみ出し無し

SMW以深で発生した崩落土砂を多く含んだスライムがコンクリート打設に伴って押し上げられ，SMW区間の鉄筋かぶり部に流入し，安定液混じり箇所やコンクリートの未充填箇所が発生

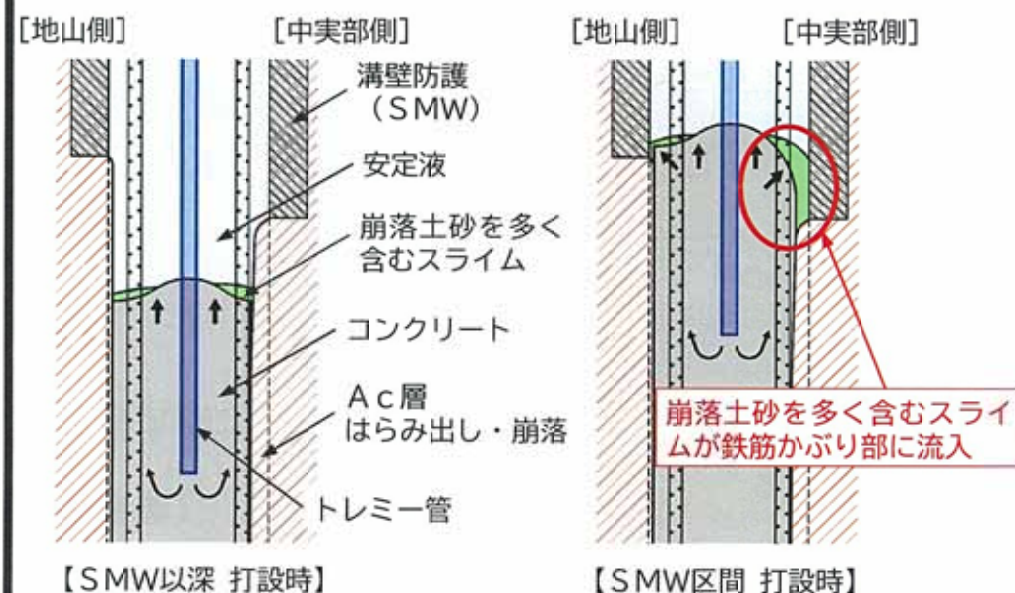
- ・ 粘性土厚さ：A南基礎では約15m～21mに対し、A北基礎では約31m～33m(約1.8倍)
- ・ 掘置き期間：A南基礎では24日～260日に対し、A北基礎では30日～463日 (特にコンクリート未充填が確認された①③⑦⑨⑬⑮の区画では、109日～463日と長期)

- ・ SMW以深において、A南基礎に比べ、中実部側の鉄筋かぶり部へのAc層のはらみ出し・崩落が広範囲で発生し、崩落土砂を多く含んだスライムが増加
- ・ SMW以深で発生した崩落土砂を多く含んだスライムがコンクリート打設に伴って押し上げられ、SMW区間の鉄筋かぶり部に流入

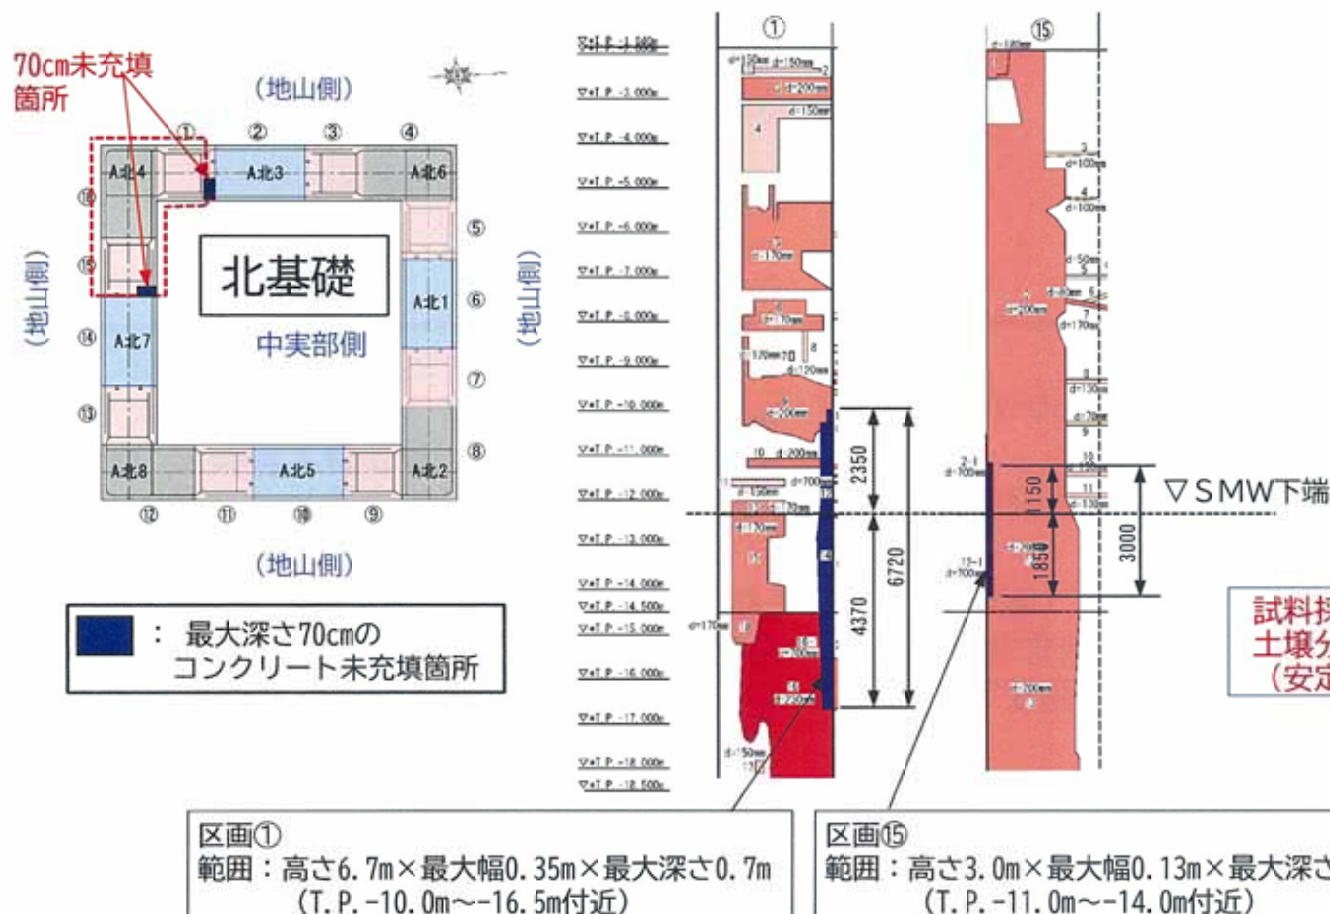
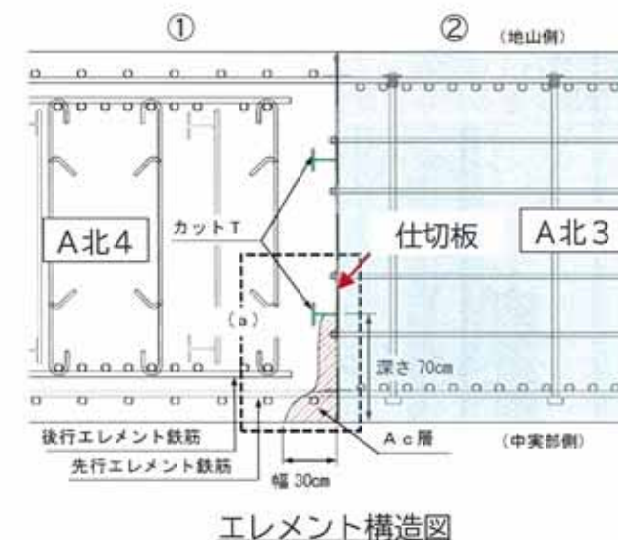
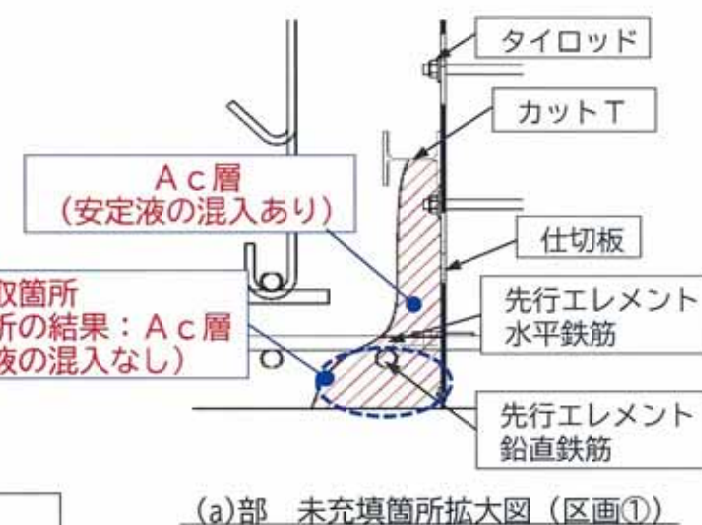
(c) コンクリート打設時の薄層状の地山の崩落 (①⑮の区画特有の事象)

A北4 後行エレメントの剛結継手部において、仕切板※に沿って最大深さ70cmのコンクリート未充填を確認。

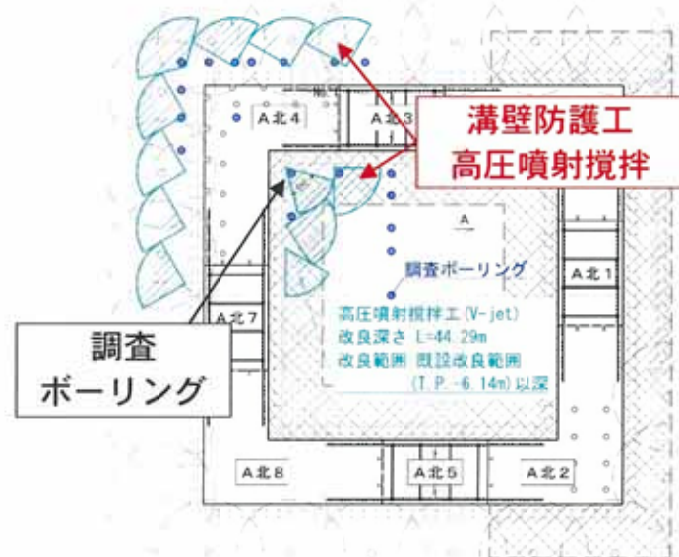
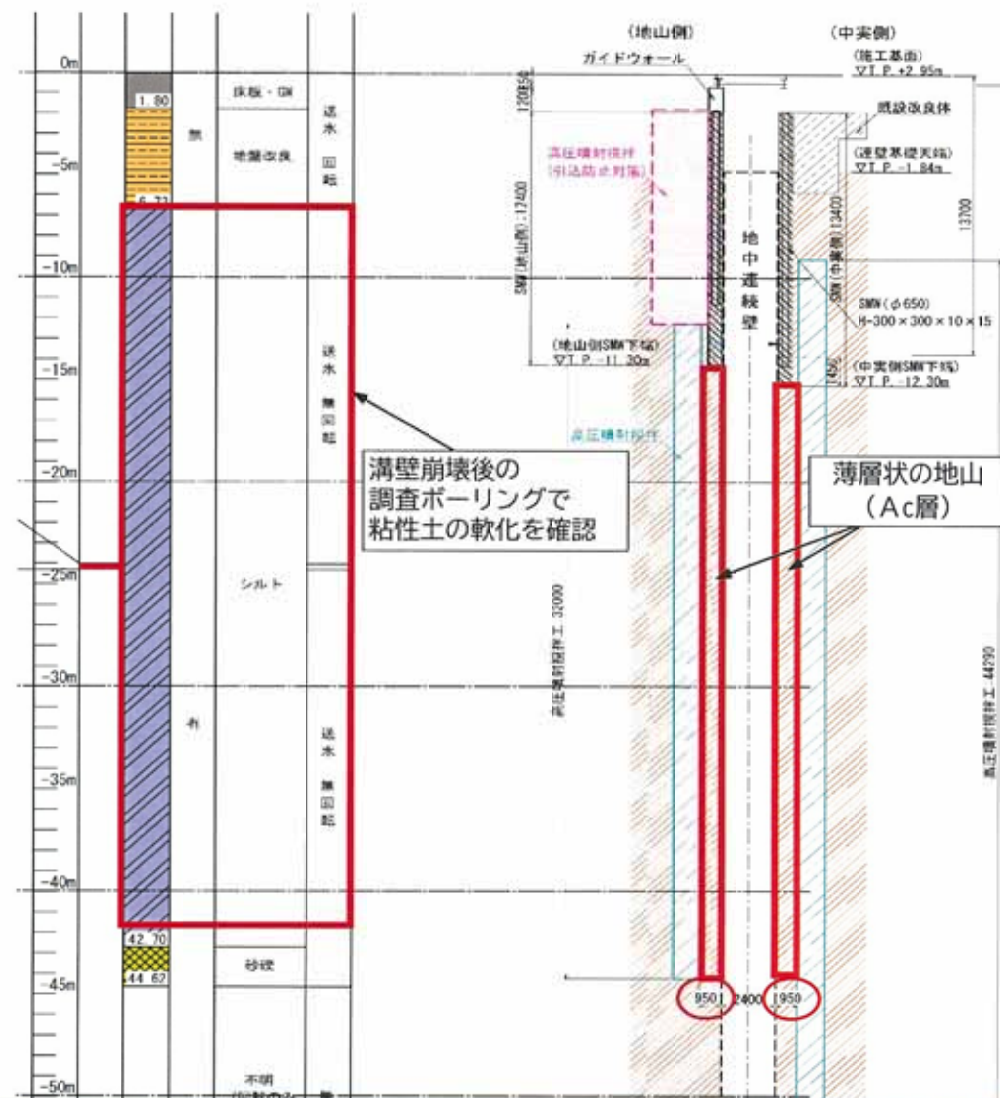
- ・隣接するA北3先行エレメントの施工時に、溝壁の崩壊が発生し、地山の緩みにより粘性土の軟化を確認

- ・既設の溝壁防護SMWの背面側（中実部，地山部）に，高圧噴射攪拌地盤改良による溝壁防護工を追加

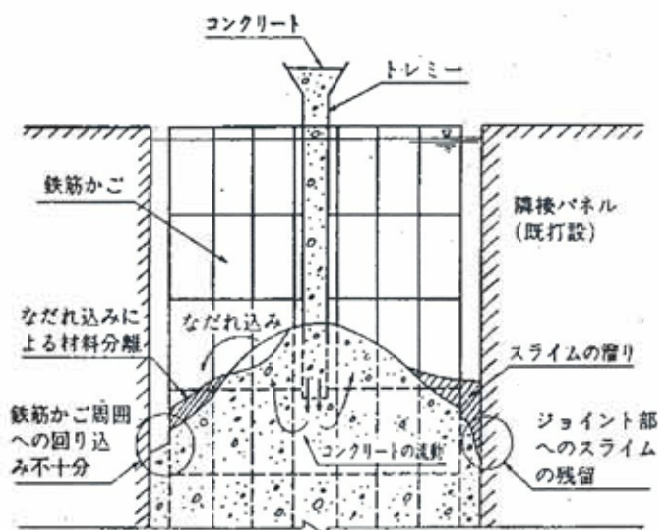
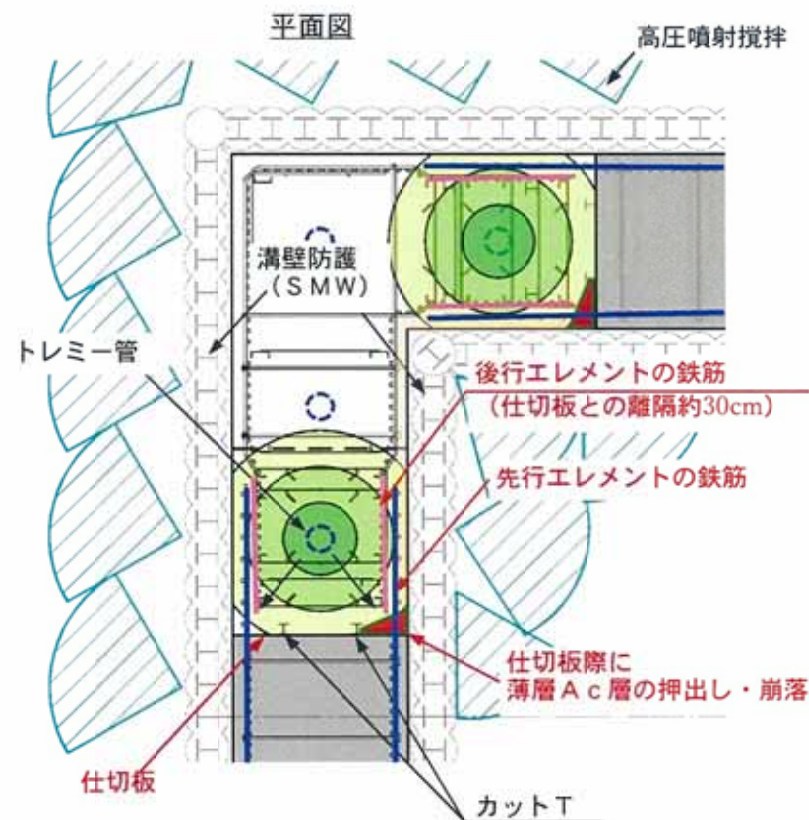
- ・仕切板から後行エレメント側の離隔約30cmの区間には後行エレメントの鉄筋はなく、先行エレメントの鉄筋のみ
- ・重ね継手区間に比べ、崩落土砂が連壁内部へ流入しやすい

- ・コンクリートの打上り面はトレミー設置付近が最も高く、同心円状に広がるため、仕切板端部付近で最も低くなり、スライムが堆積しやすい

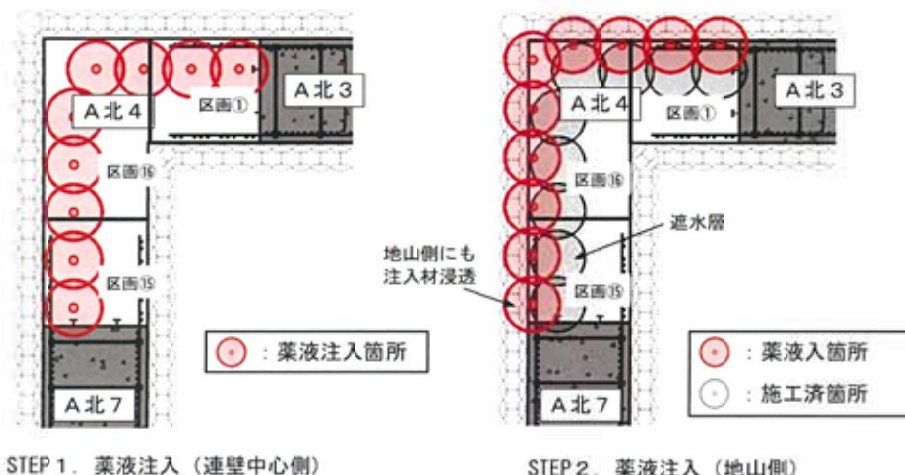
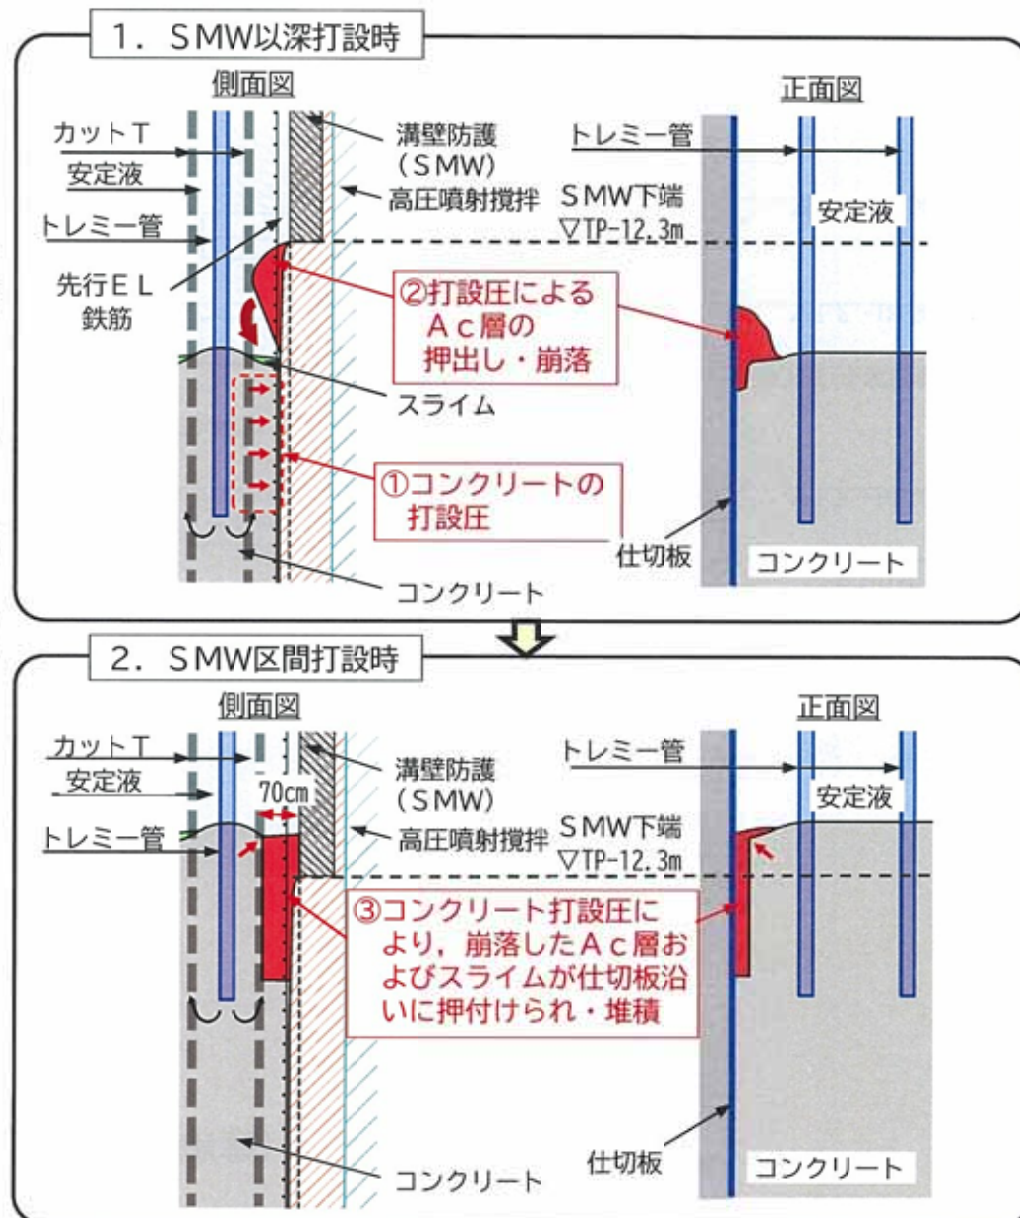
- ・ SMW下端付近のコンクリート打設中に、溝壁面に打設圧力が作用し「高圧噴射攪拌およびSMWと縁が切れた薄層状の地山」が押出されて崩落し、仕切板近傍の先行エレメントの鉄筋を超えて流入（右図①・②）
- ・ コンクリートの上昇に伴い、崩落した土砂は、打上り面が最も低くなる仕切板に押付けられ・堆積（右図③）
- ・ 地山側では、高圧噴射攪拌の改良体造成中に、溝壁内に排泥の流入が確認されたことから、逸走防止用の薬液注入を実施（下図）。そのため、地山側は、中実部側に比べ未充填の深さは小さいと想定

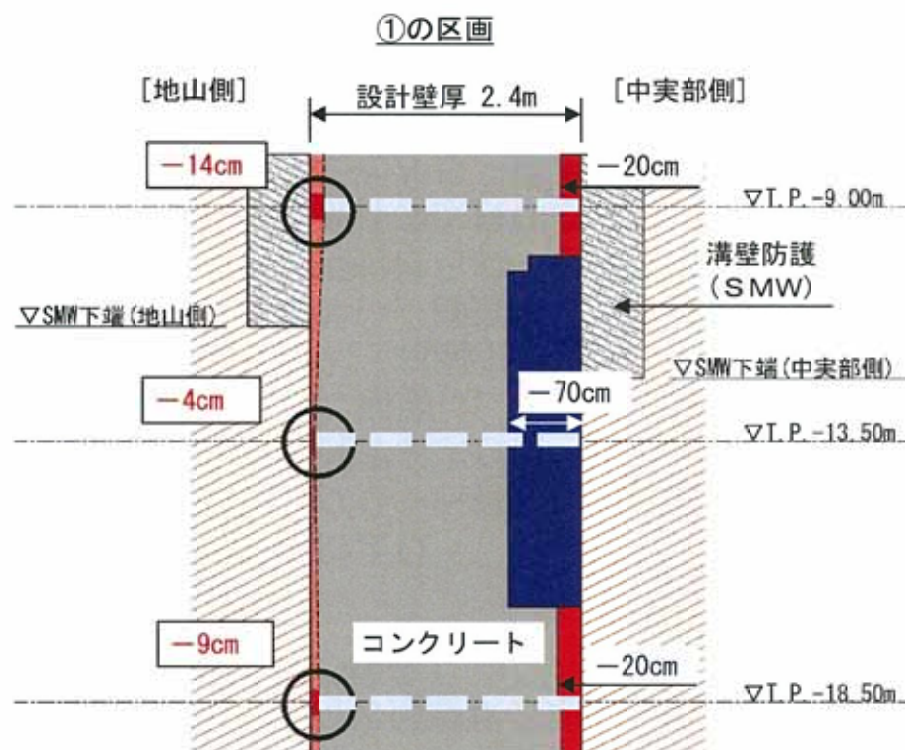
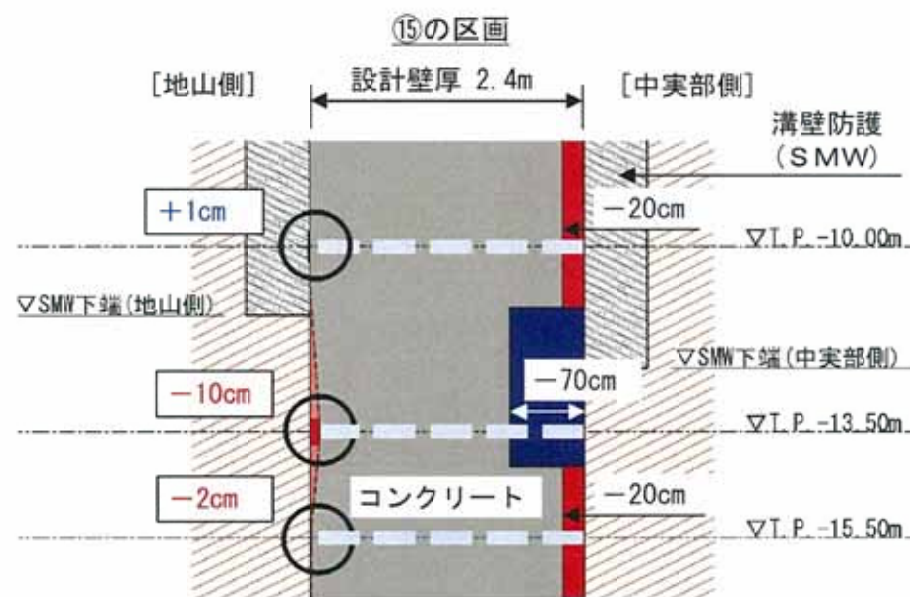
水平コアボーリングの結果、地山側のコンクリート未充填深さ  
設計壁厚2.4mに対し、①の区画で最大-14cm、⑮の区画で最大-10cm

中実部側に比べ小さいことを確認

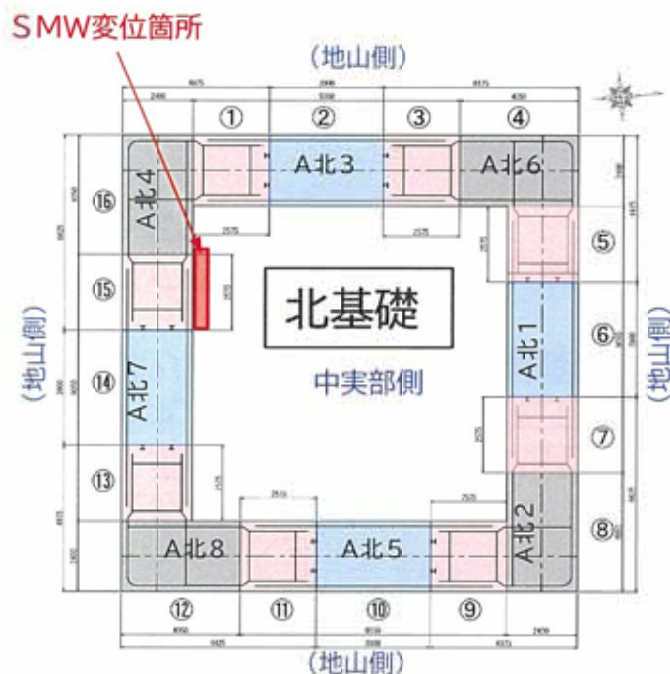
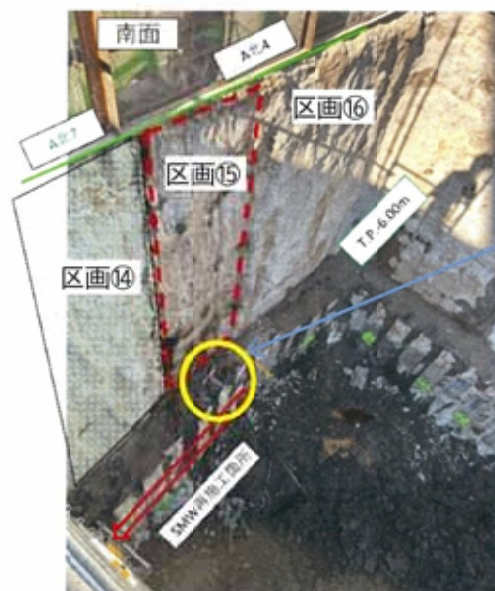
⑮の区画において、溝壁防護SMWのソイルセメントが鉄筋かぶり部側に変位し、コンクリートの未充填を確認。

深部液状化対策工（超多点注入工）の施工において、SMWの一部が支障したことから、SMWの撤去・再構築を行ったため、既設と新設のSMW境界面に一体化しない鉛直打継ぎ目（不連続部）が形成。

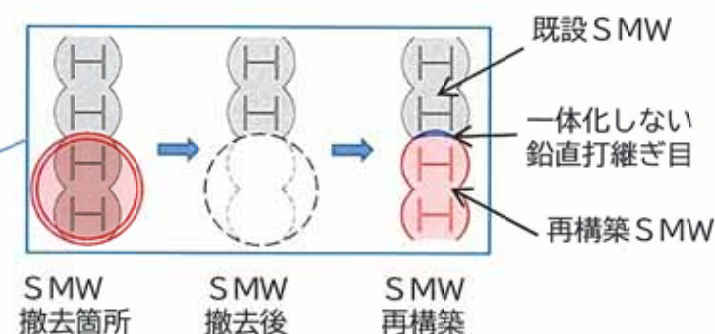
再構築したSMWの掘削時の状況写真

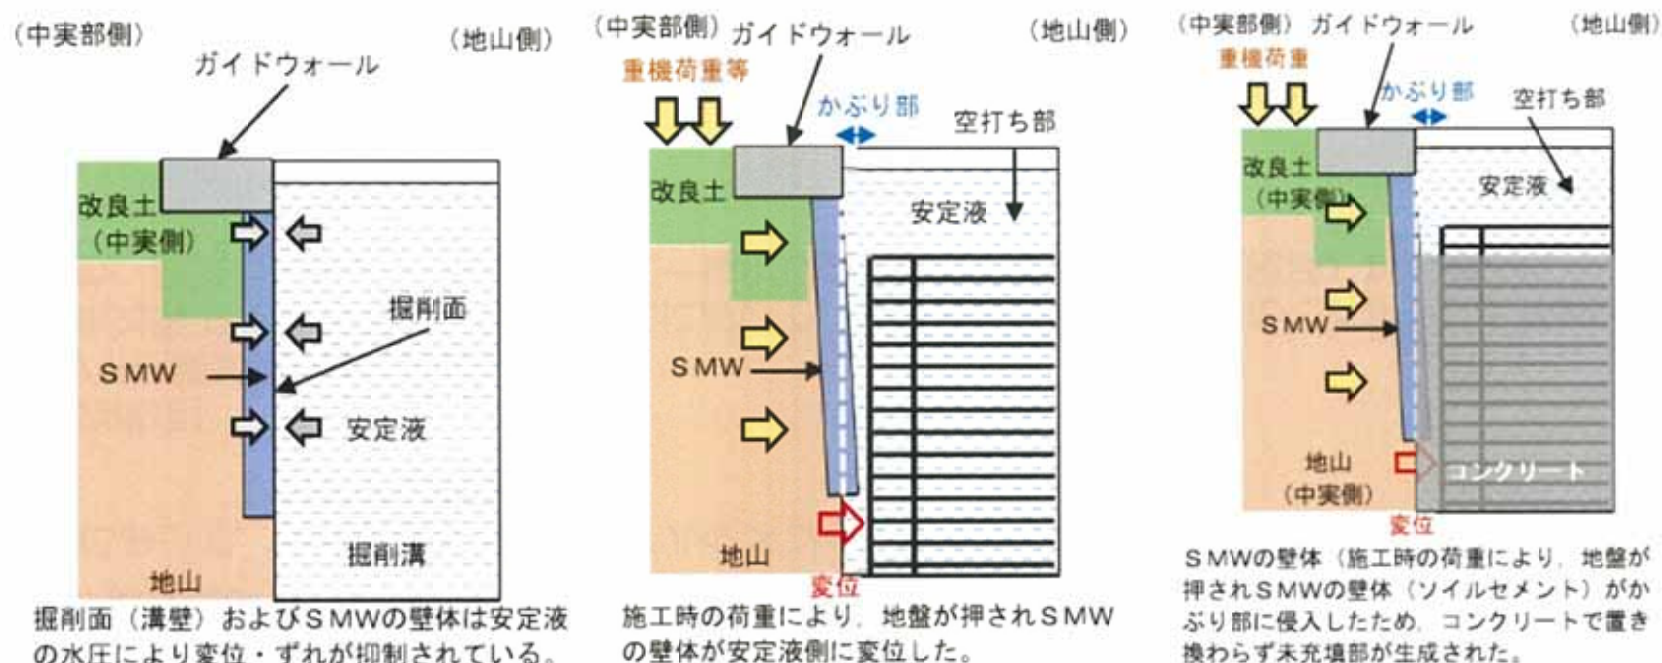
A北3先行エレメント施工時の溝壁の崩壊により地山の緩みが確認され、連壁掘削機等の重機荷重の载荷により、中実部側の施工基面で約10cm程度の沈下が発生。

I～Ⅱの要因により、既設と新設のSMW不連続部でずれが生じ、鉄筋かぶり部側に変位したことで、コンクリート流路を阻害。

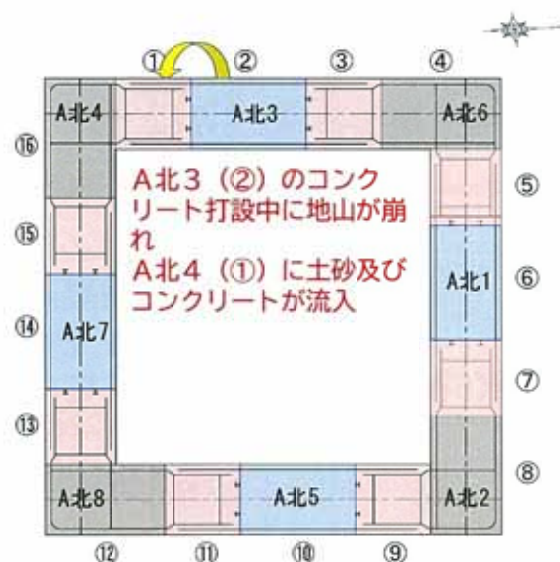
A北3 コンクリート流出箇所 圧縮強度試験

- ・ A北3 先行エレメント (②の区画) のコンクリート打設中に、溝壁の一部が崩落し、コンクリート打設面の降下及び①の区画 (剛結継手部) に土砂・コンクリートが流出した。
- ・ コンクリートの流出事象に伴い、他の区画に比べ、スライムの巻込みや安定液の混入が多くなり、安定液混じり箇所が密集したと考えられる。
- ・ 本事象は、地山側でも発生している可能性はあるが、中実部側の連壁面から水平コアボーリングにより供試体を採取し、圧縮強度試験を行った結果、圧縮強度は70N/mm<sup>2</sup>以上となっており、設計基準強度40N/mm<sup>2</sup>以上であることを確認している

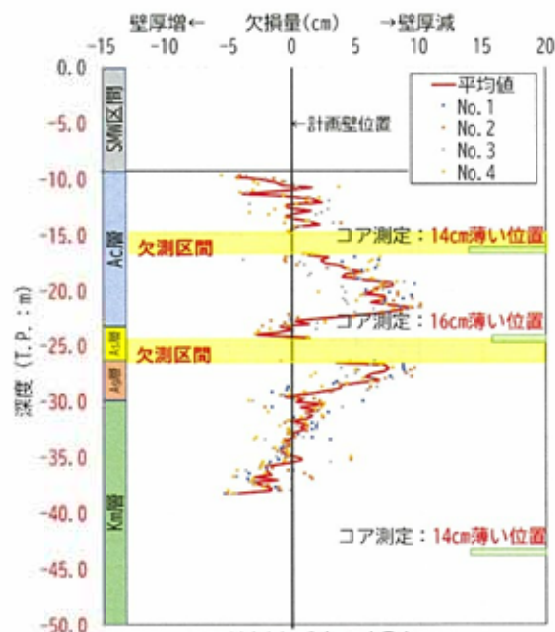
剛結継手部 (①)

- ・ 音響探査では, +5cm~-10cmの壁厚を確認した。
- ・ コア測定では, -14cm~-16cmの壁厚を確認した。

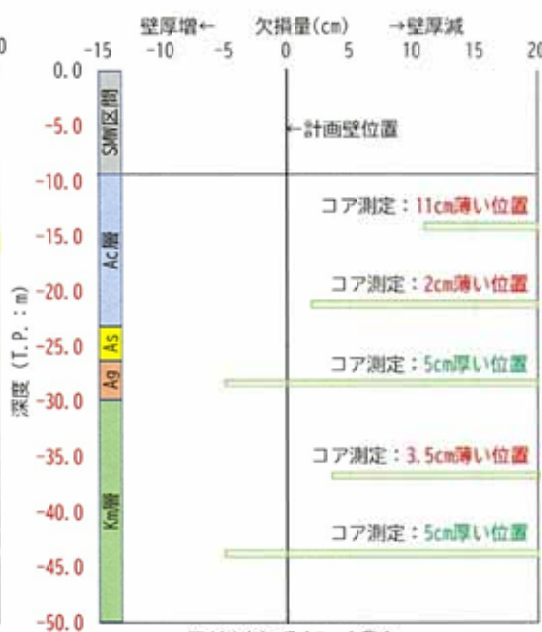
剛結継手部 (③)

- ・ 音響探査では, 反射波が確認できなかった。
- ・ コア測定では, +5cm~-11cmの壁厚を確認した。

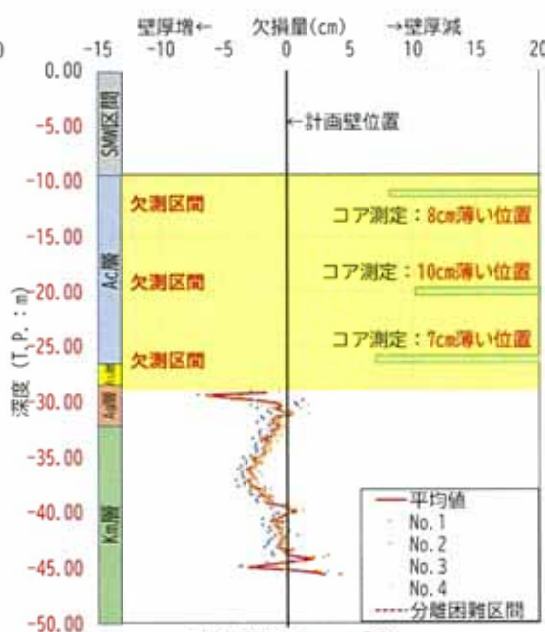
剛結継手部 (⑤)

- ・ 音響探査では, +7cm~-3cmの壁厚を確認した。
- ・ コア測定では, -7cm~-10cmの壁厚を確認した。

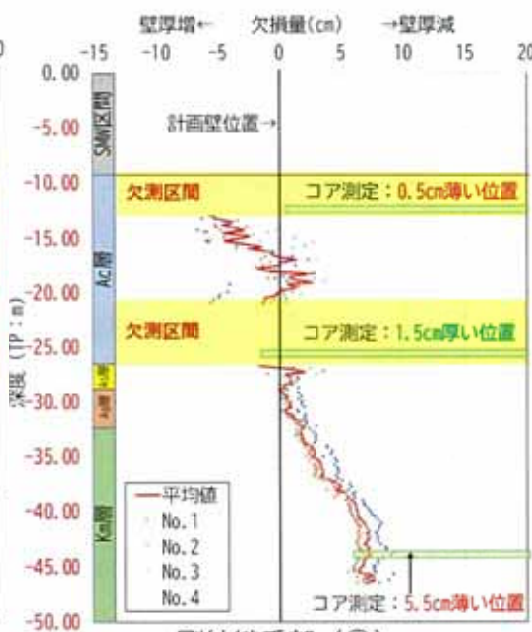
剛結継手部 (⑦)

- ・ 音響探査では, +5cm~-7cmの壁厚を確認した。
- ・ コア測定では, +1.5cm~-5.5cmの壁厚を確認した。

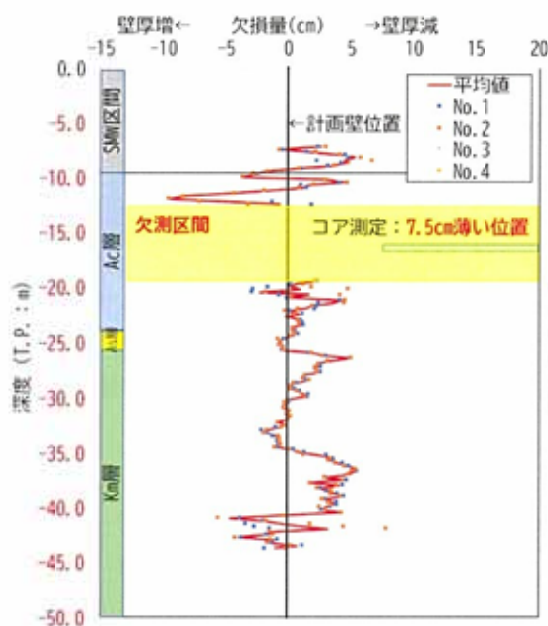
剛結継手部 (⑨)

- ・ 音響探査では, +10cm~-5cmの壁厚を確認した。
- ・ コア測定では, -7.5cmの壁厚を確認した。

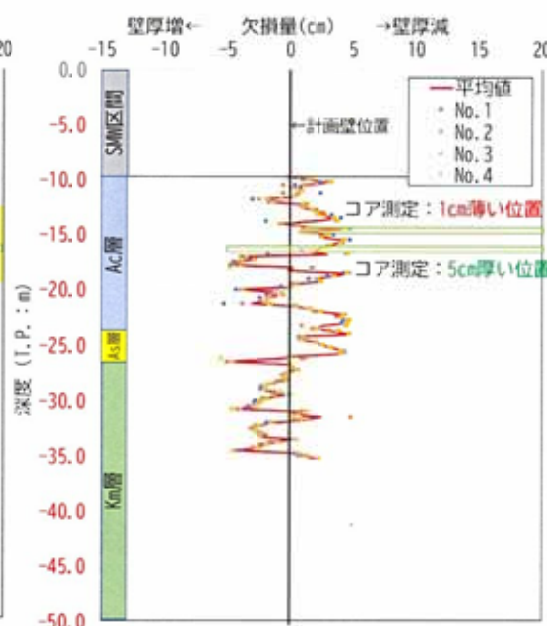
剛結継手部 (⑪)

- ・ 音響探査では, +5cm~-5cmの壁厚を確認した。
- ・ コア測定では, +5cm~-1cmの壁厚を確認した。

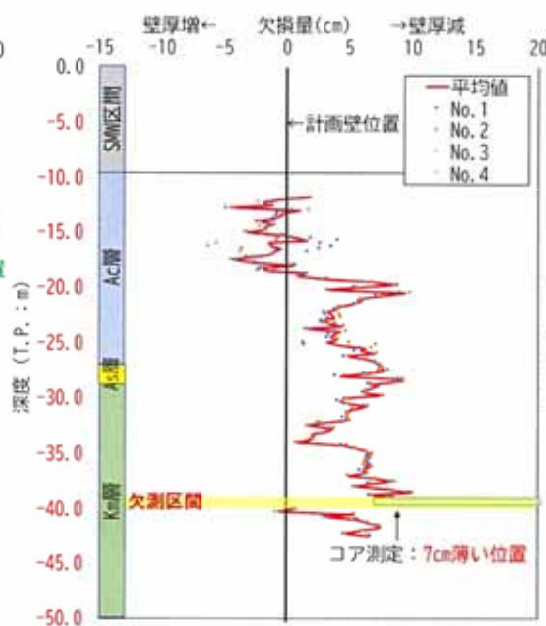
剛結継手部 (⑬)

- ・ 音響探査では, +5cm~-10cmの壁厚を確認した。
- ・ コア測定では, -7cmの壁厚を確認した。

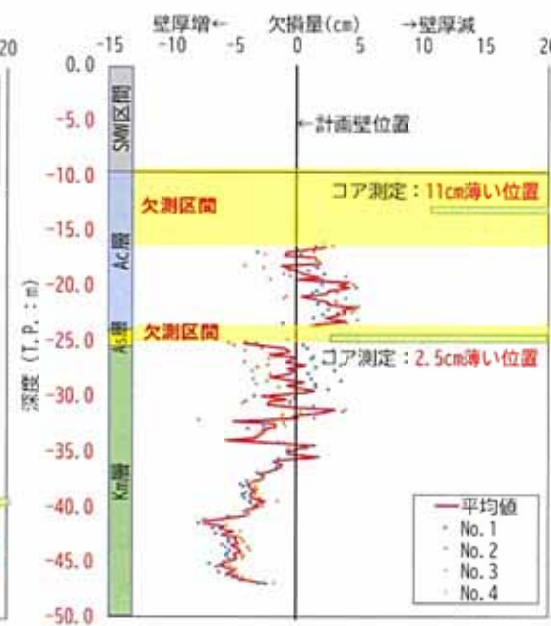
剛結継手部 (⑮)

- ・ 音響探査では, +7cm~-5cmの壁厚を確認した。
- ・ コア測定では, -2.5cm~-11cmの壁厚を確認した。

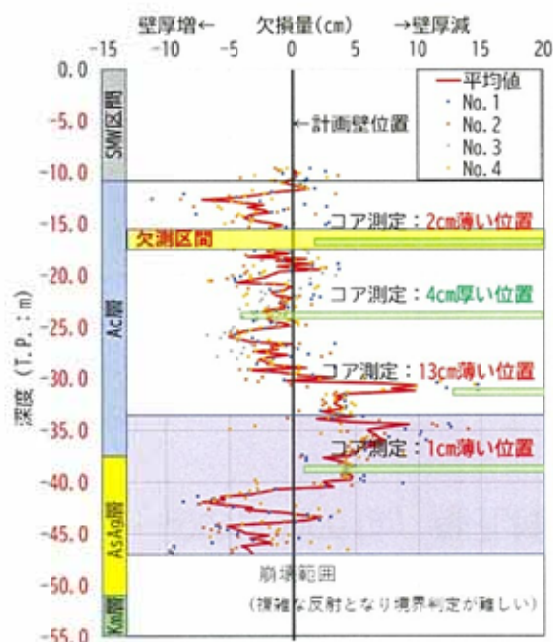
剛結継手部 ①

- ・ 音響探査では, +7cm~-10cmの壁厚を確認した。
- ・ コア測定では, +4cm~-13cmの壁厚を確認した。

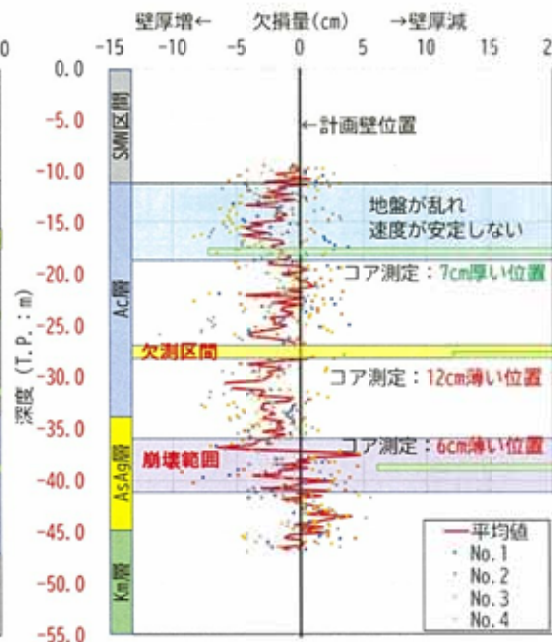
剛結継手部 ③

- ・ 音響探査では, +7cm~-5cmの壁厚を確認した。ばらつきが大きい。
- ・ コア測定では, +7cm~-12cmの壁厚を確認した。

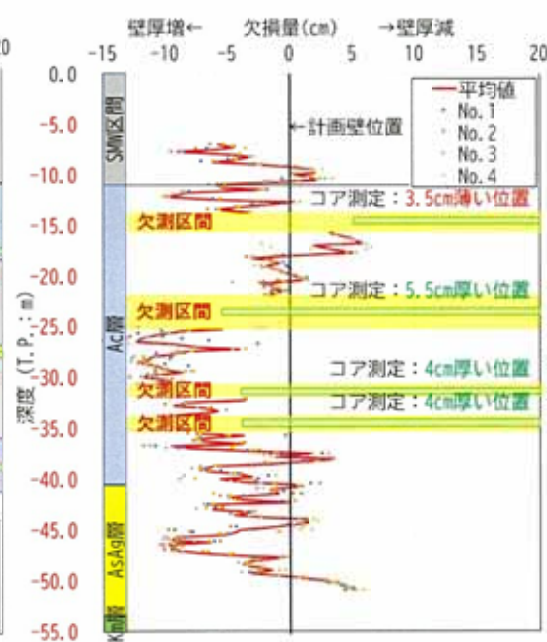
剛結継手部 ⑤

- ・ 音響探査では, +12cm~-6cmの壁厚を確認した。起伏が大きい。
- ・ コア測定では, +5.5cm~-3.5cmの壁厚を確認した。

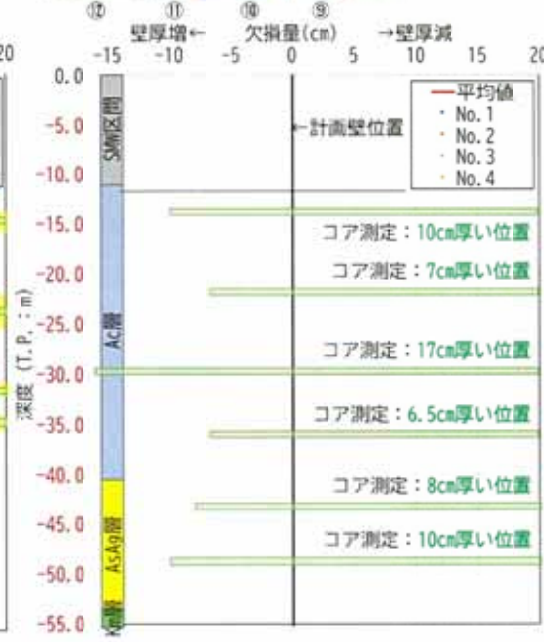
剛結継手部 ⑦

- ・ 音響探査では, 地山の乱れから直達波が伝播せず測定不能であった。
- ・ コア測定では, +17cm~+6.5cmの壁厚を確認した。

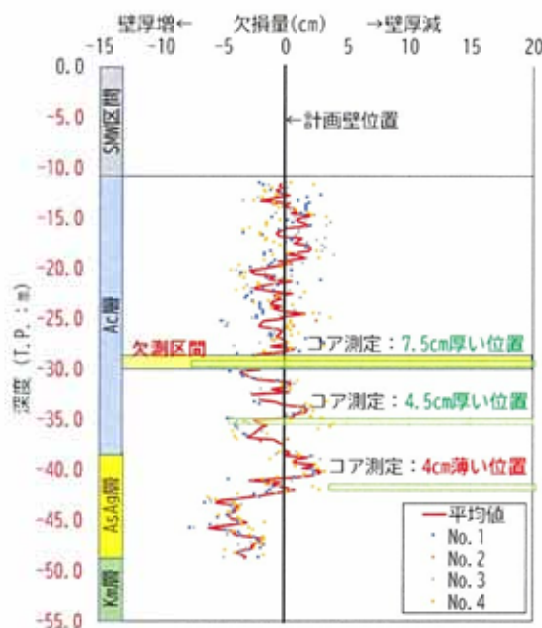
剛結継手部 (⑨)

- ・ 音響探査では、+6cm～-3cmの壁厚を確認した。
- ・ コア測定では、+7.5cm～-4cmの壁厚を確認した。

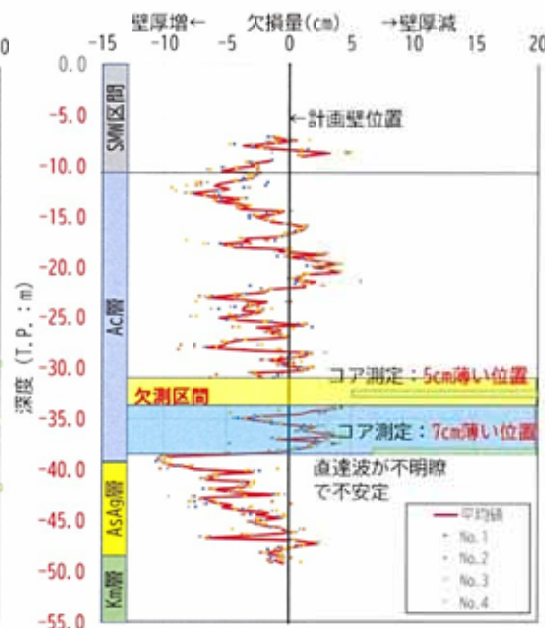
剛結継手部 (⑪)

- ・ 音響探査では、+11cm～-4cmの壁厚を確認した。全体的に起伏が大きい。
- ・ コア測定では、-7cm～-5cmの壁厚を確認した。

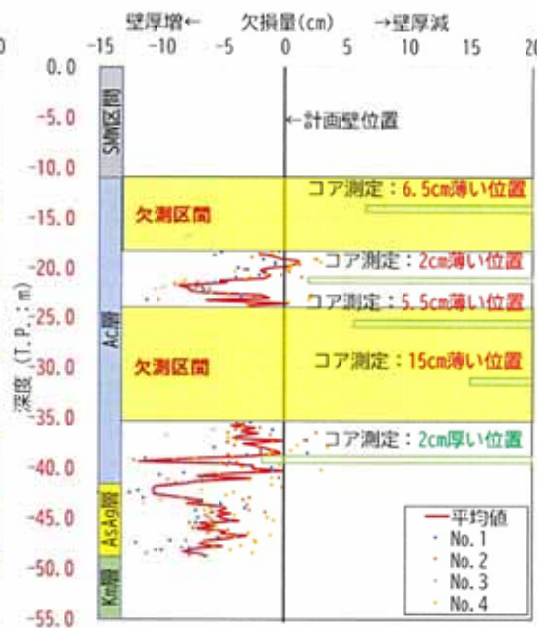
剛結継手部 (⑮)

- ・ 音響探査では、+12cm～-1cmの壁厚を確認した。全体的に欠測区間が多い。
- ・ コア測定では、+2cm～-15cmの壁厚を確認した。
