東海第二発電所 設計及び工事計画に係る説明資料

地中連続壁の不具合事象の全容とその対策 に係る追加データ資料

2024年5月7日

日本原子力発電株式会社

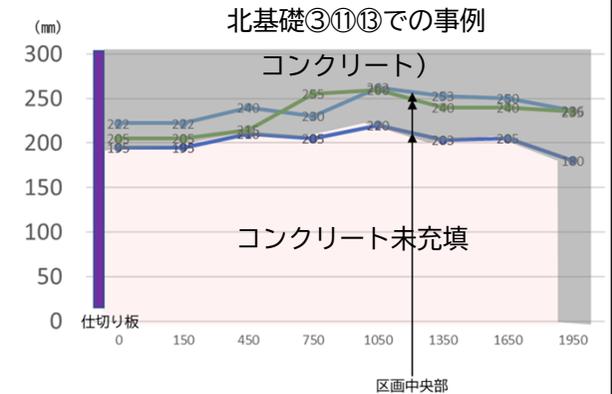
地山側のコンクリート未充填については、掘置き期間中の時間の経過にともなうはらみ出しが最も大きな要因と考えられる。掘削は、各区画（幅2.5m～3.9m）毎に実施するため、各区画で傾向は異なるものの、掘削範囲の中央部で粘性土のはらみ出し量が大きくなると考えられる。

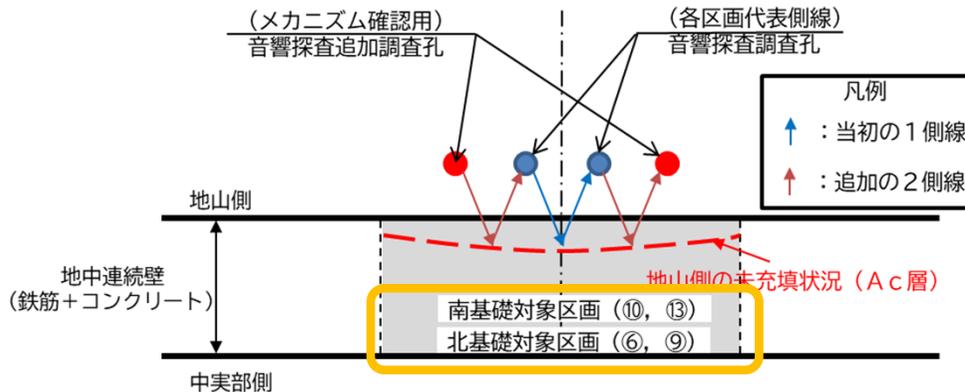
区画中央部での測定の妥当性確認試験

区画中央部での音響探査結果が、区画のコンクリート未充填深さとして問題ないことを3測線（計測幅2m程度）での計測を行い確認した。

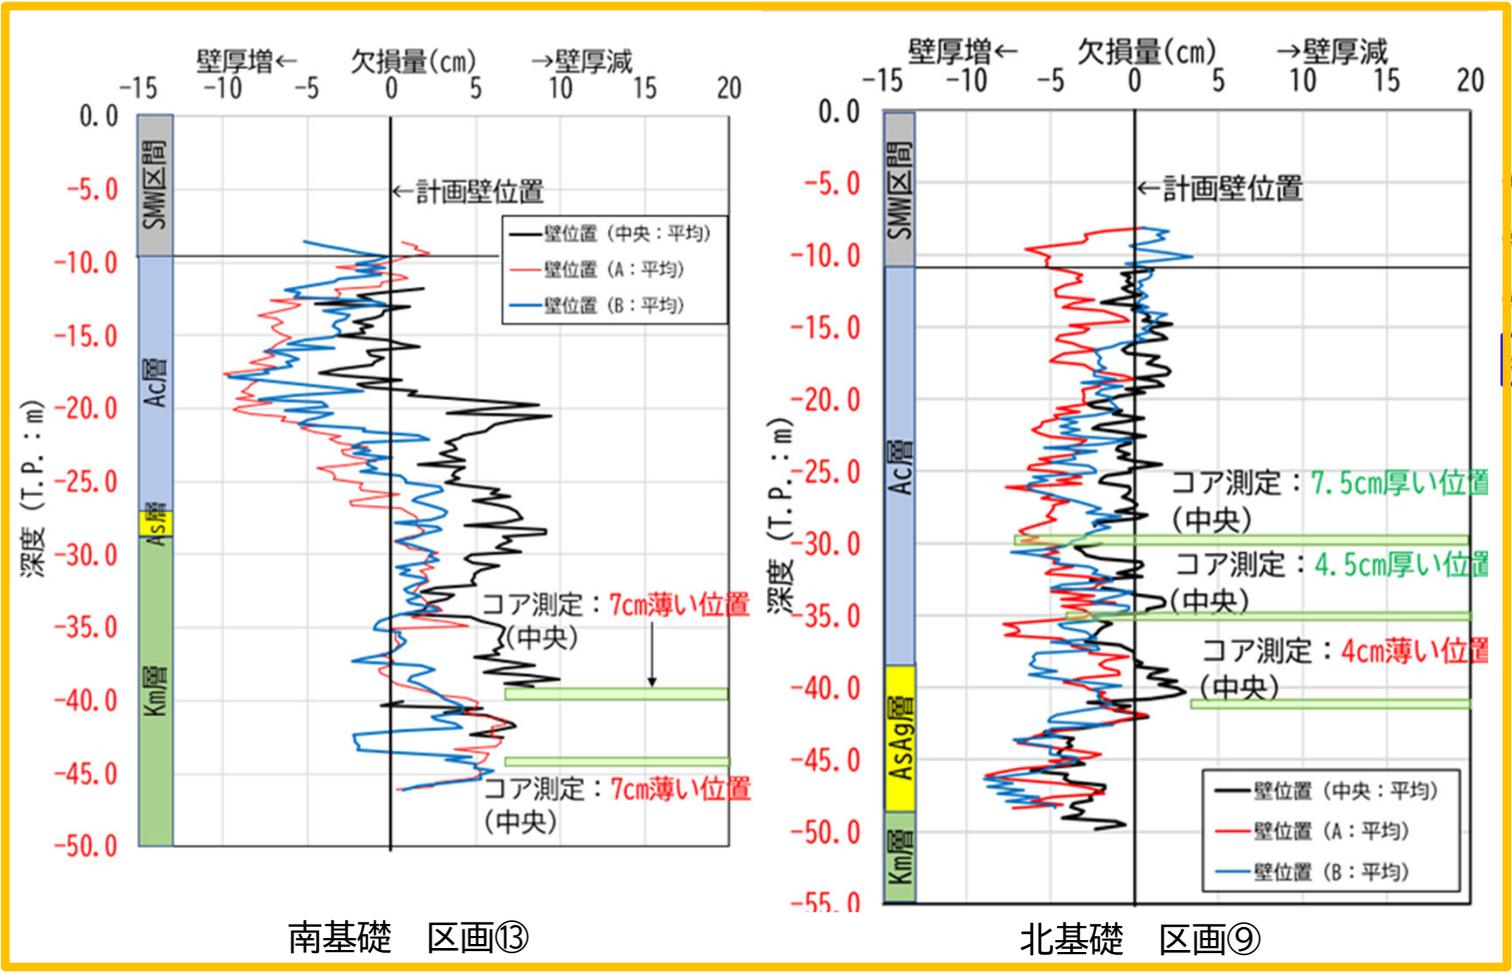
区画中央部の両サイドで音響探査を追加し、中央部から離れた位置のコンクリート未充填深さを確認した結果、中央部の未充填深さとおおむね同等以下であることが確認された。

したがって区画中央部での音響探査結果を、同区画のコンクリート未充填深さとするに問題はないと判断した。

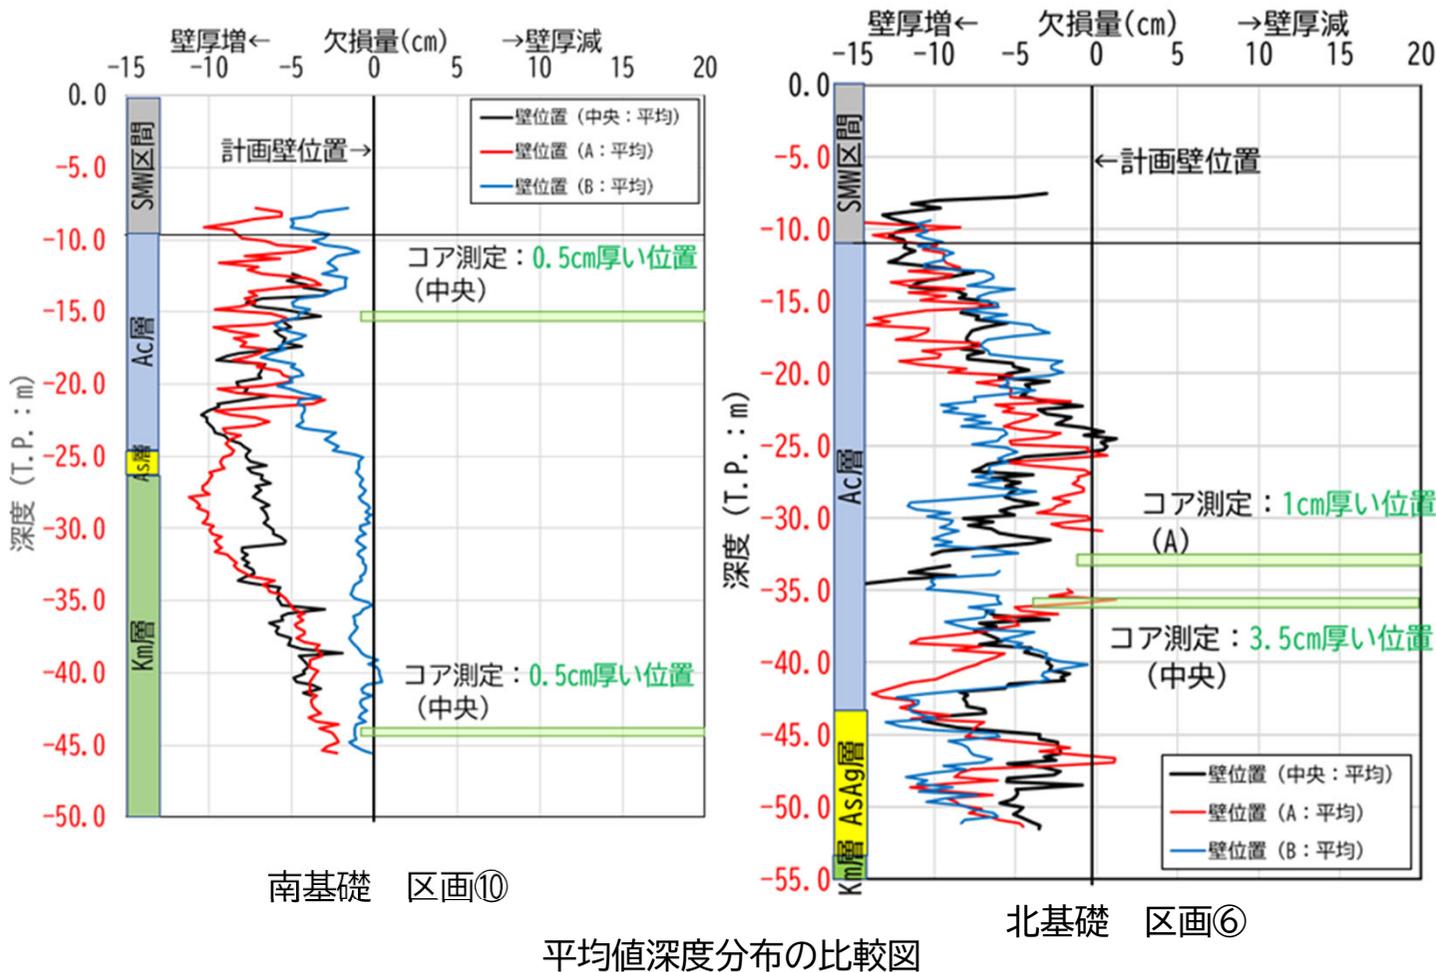
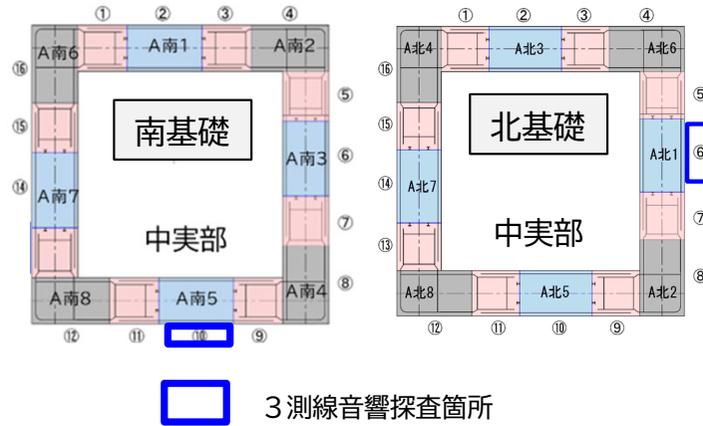
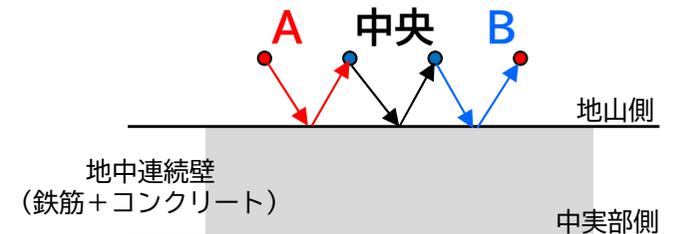
3測線（計測幅2m程度）での計測を行った結果、いずれの側線においてもはらみ出しの影響は認められず、計画壁厚が確保されていることを確認した。

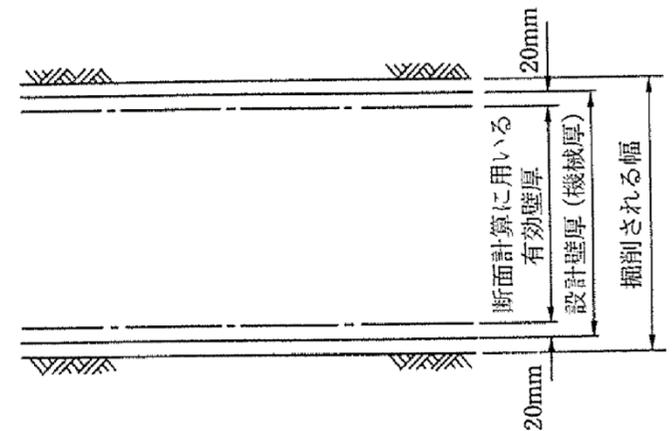
南基礎 地山側のコンクリート充填状況調査結果

設計壁厚2.4mに対し、

- 音響探査結果： -3cm ~ +11cm
- 水平コア結果： 0cm ~ +9cm

非剛結継手部において有効壁厚※を確保(区画⑫を除く)
 ※有効壁厚：設計壁厚から地中連続壁表面の泥膜などコンクリートの劣化部分(片側20mmずつ合計40mm)を減じた厚さで、断面照査に用いる壁厚(道路橋示方書・同解説(H24)IV.下部構造編 P.506)

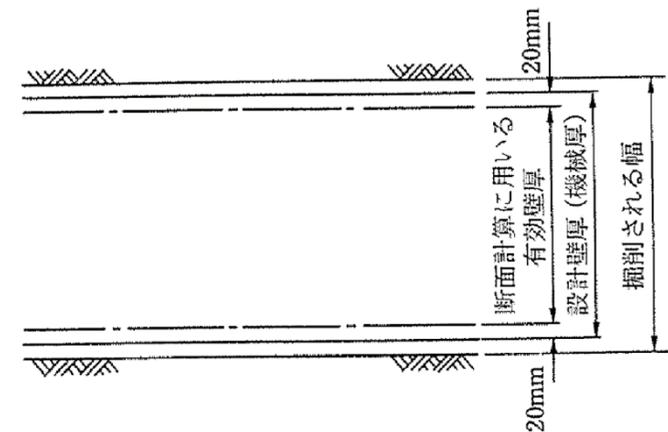
北基礎 地山側のコンクリート充填状況調査結果

設計壁厚2.4mに対し、

- 音響探査結果：-2cm～+12cm
- 水平コア結果：0cm～+13cm

非剛結継手部において有効壁厚※を確保

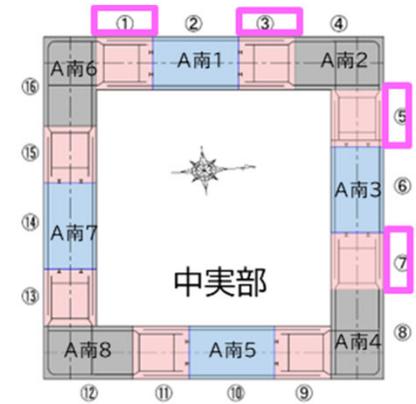
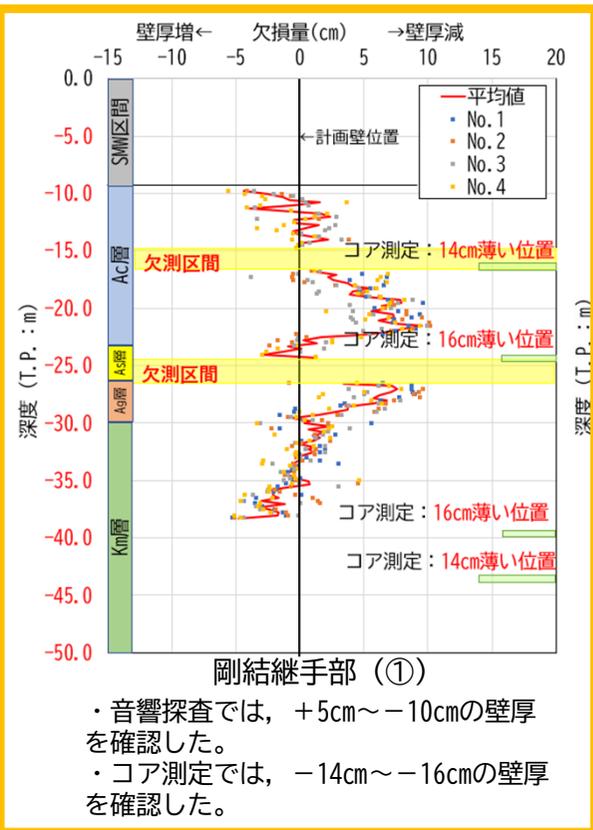
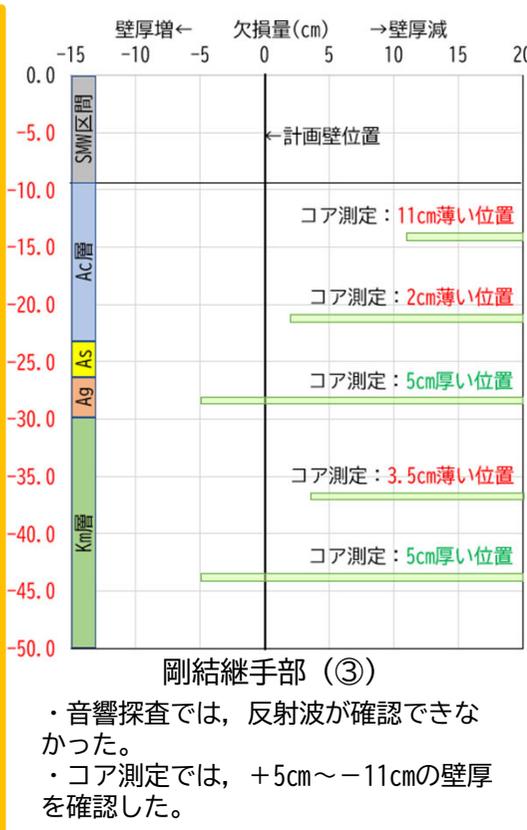
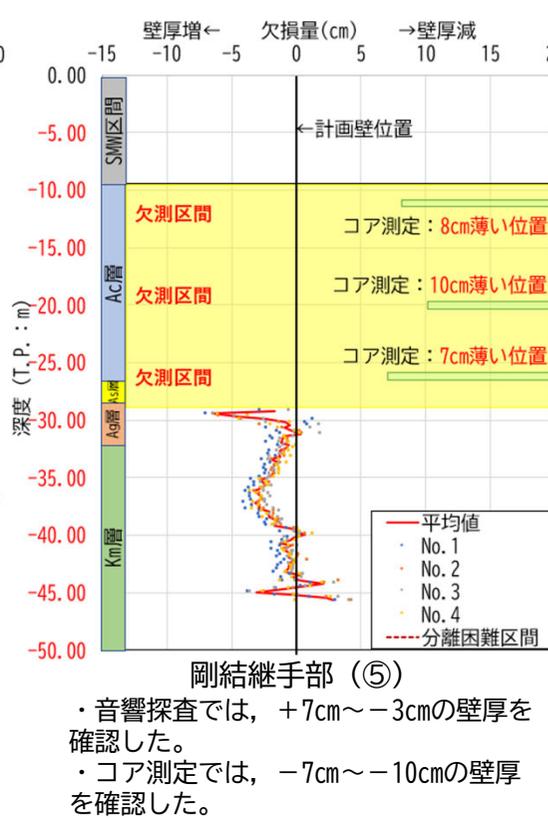
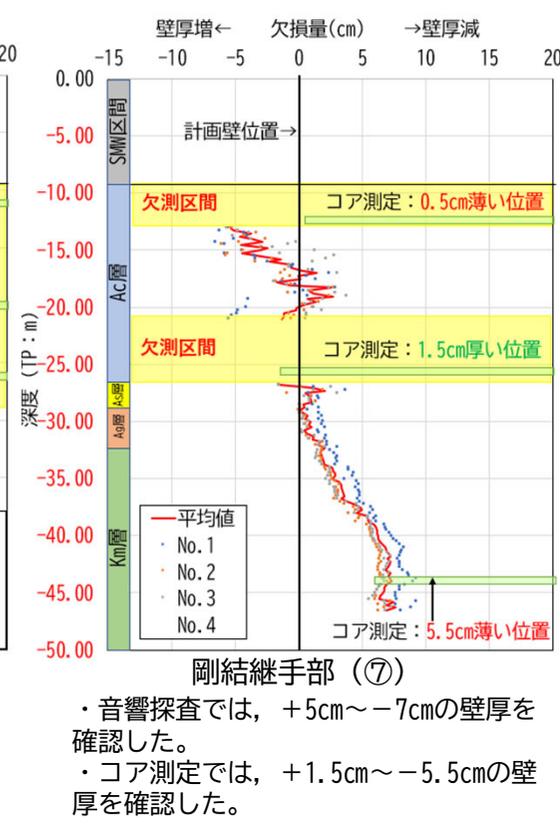
1) 剛結継手部 ①, ③, ⑤, ⑦

・ 探査の結果, 地山側の剛結継手部においてコンクリートの未充填の発生(最大16 cm)を確認した。

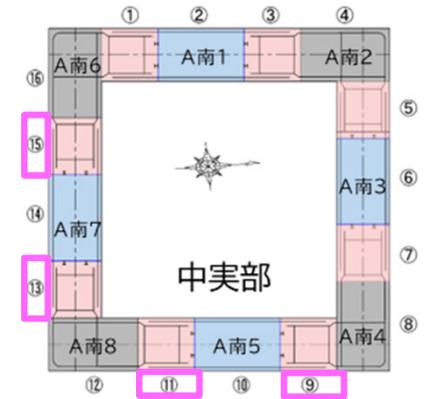
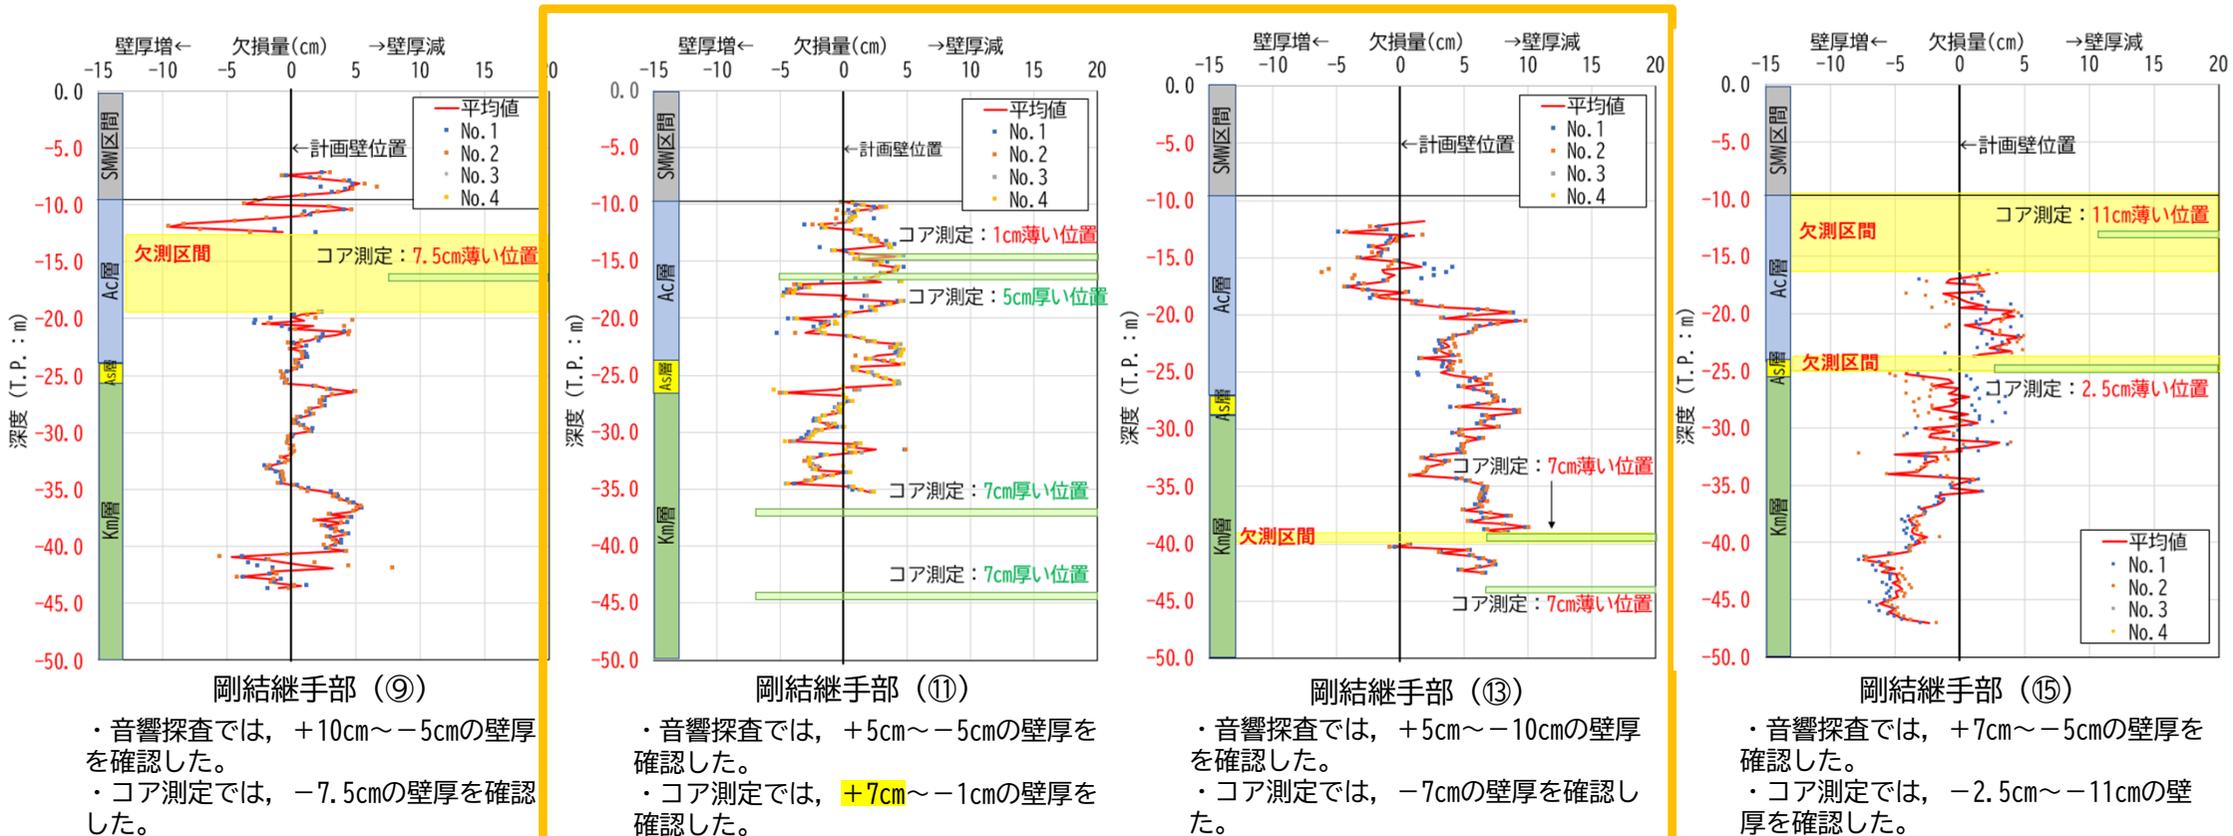
2) 剛結継手部 ⑨, ⑪, ⑬, ⑮

- ・ 探査の結果, 地山側の剛結継手部においてコンクリートの未充填の発生(最大11cm以下)を確認した。
- ・ 水平コア及び音響探査の結果は整合していることを確認した。

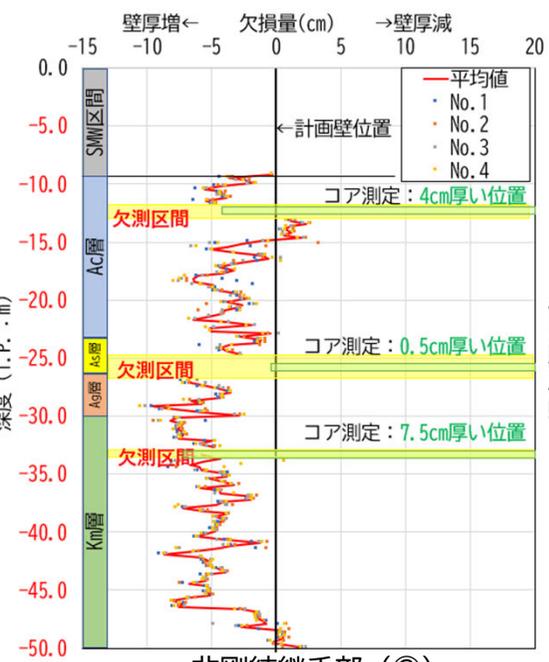
非剛結継手部 (②)

- ・ 音響探査では, +10cm~-2cmの壁厚を確認した。
- ・ コア測定では, +7.5cm~+0.5cmの壁厚を確認した。

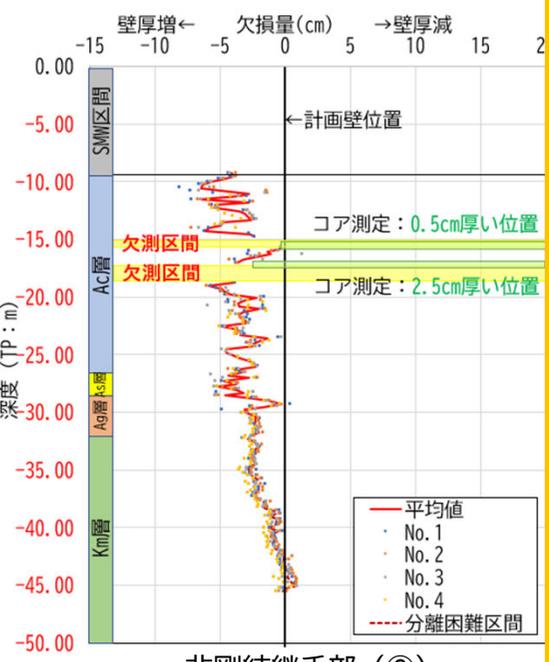
非剛結継手部 (⑥)

- ・ 音響探査では, +7cm~-1cmの壁厚を確認した。
- ・ コア測定では, +2.5cm~+0.5cmの壁厚を確認した。

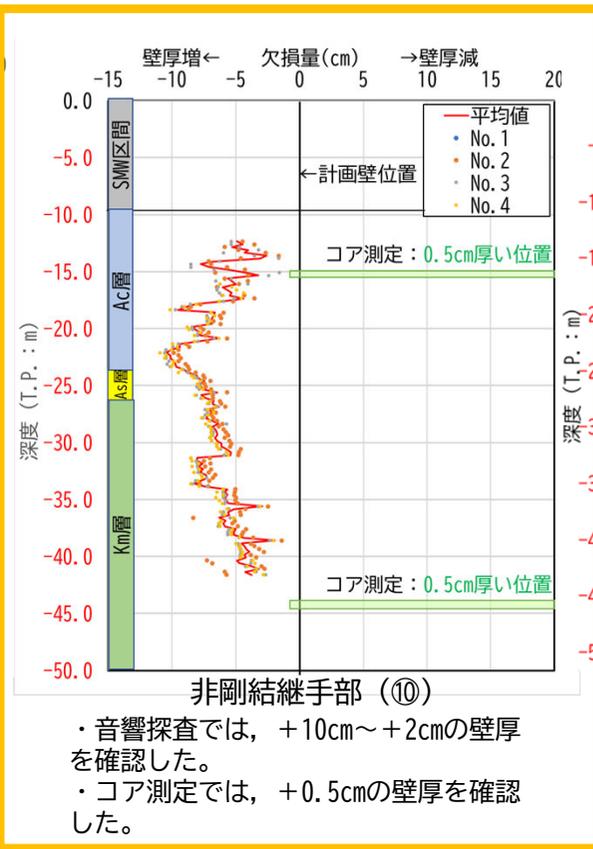
非剛結継手部 (⑩)

- ・ 音響探査では, +10cm~+2cmの壁厚を確認した。
- ・ コア測定では, +0.5cmの壁厚を確認した。

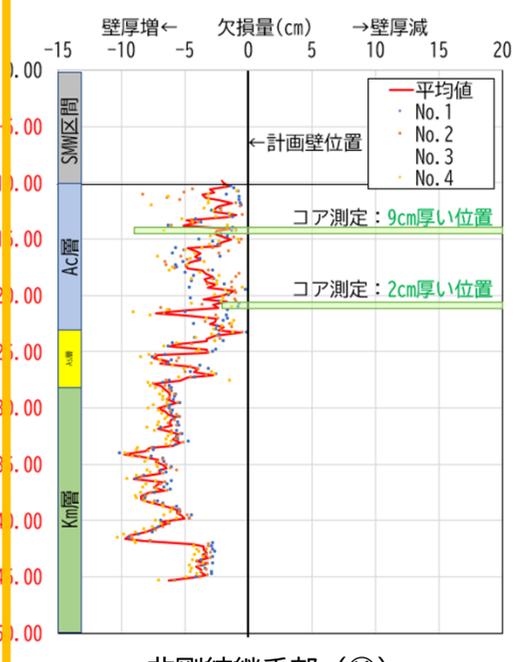
非剛結継手部 (⑭)

- ・ 音響探査では, +10cm~0cmの壁厚を確認した。
- ・ コア測定では, +9cm ~+2cmの壁厚を確認した。

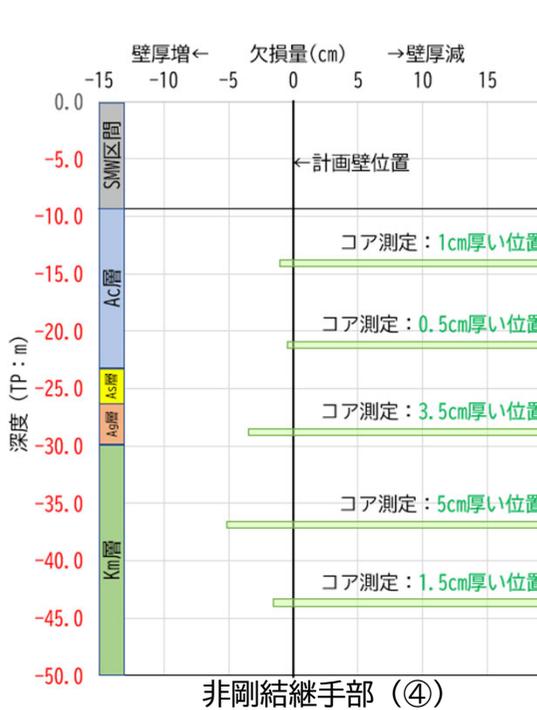
非剛結継手部 (④)

- ・ 音響探査では, 削孔機が配置できず波形を確認できなかった。
- ・ コア測定では, +5cm ~ +0.5cmの壁厚を確認した。

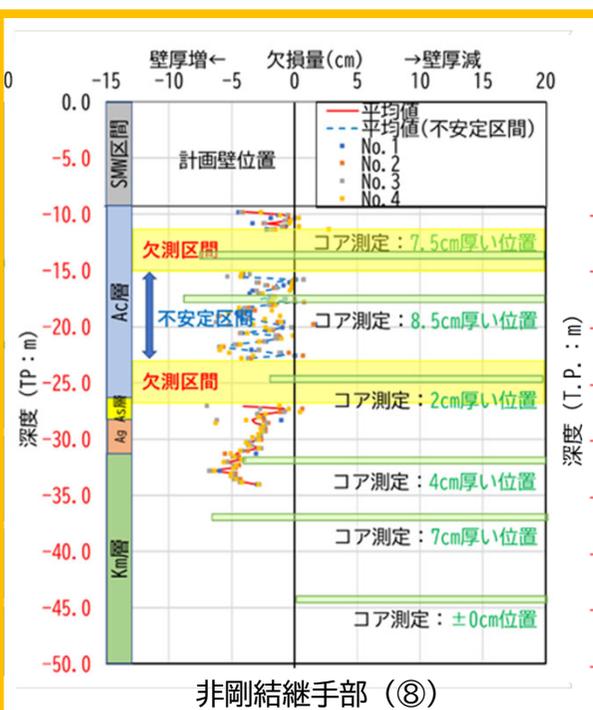
非剛結継手部 (⑧)

- ・ 音響探査では, +6cm~0cmの壁厚を確認した。
- ・ コア測定では, +8.5cm~0cmの壁厚を確認した。

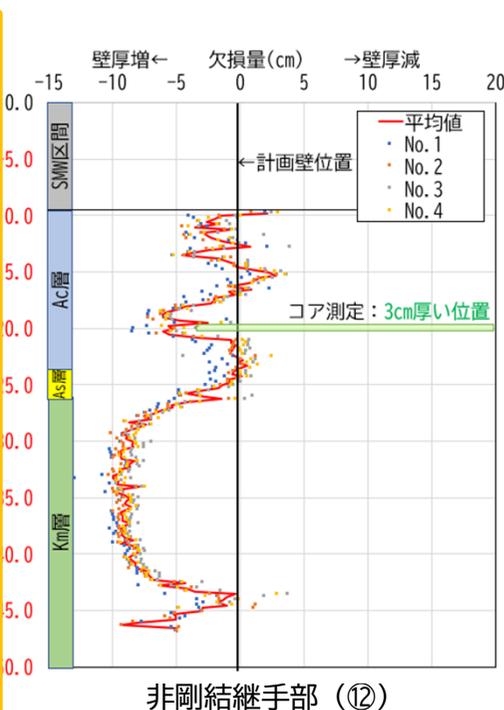
非剛結継手部 (⑫)

- ・ 音響探査では, +10cm~-3cmの壁厚を確認した。
- ・ コア測定では, +3cmの壁厚を確認した。

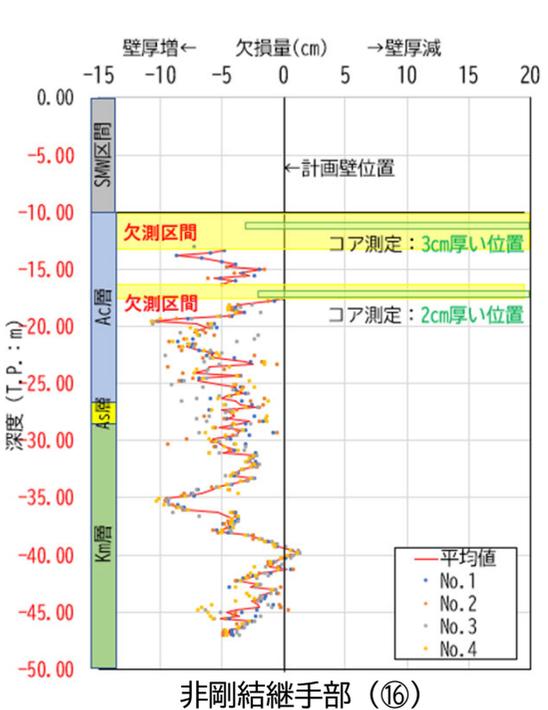
非剛結継手部 (⑯)

- ・ 音響探査では, +11cm~-1cmの壁厚を確認した。
- ・ コア測定では, +3cm~+2cmの壁厚を確認した。

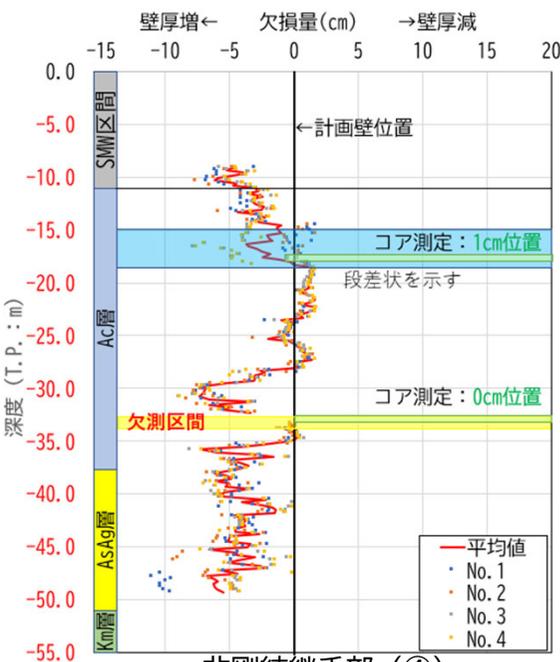
非剛結継手部 (④)

- ・ 音響探査では, +8cm~-1cmの壁厚を確認した。
- ・ コア測定では, +1cm~0cmの壁厚を確認した。

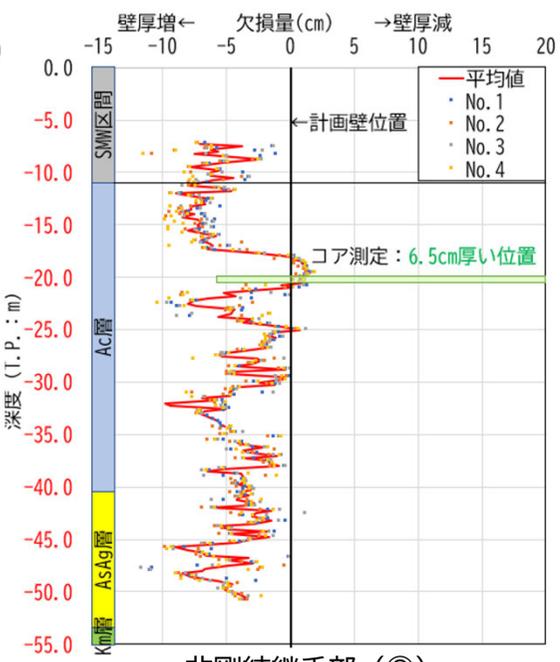
非剛結継手部 (⑧)

- ・ 音響探査では, +10cm~-2cmの壁厚を確認した。
- ・ コア測定では, +6.5cmの壁厚を確認した。

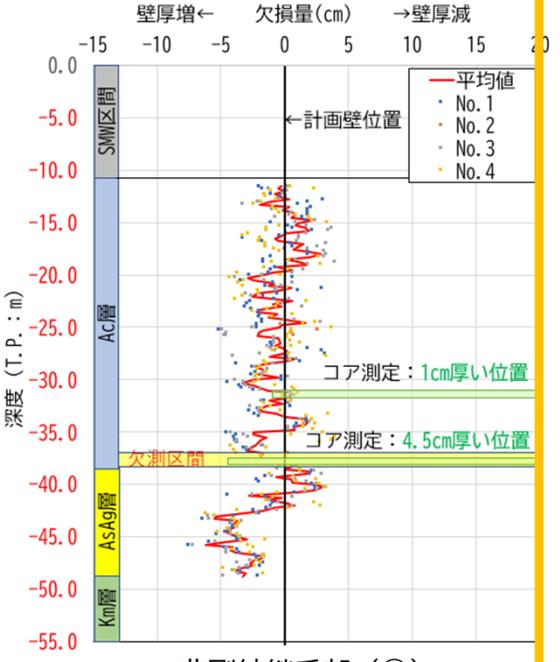
非剛結継手部 (⑫)

- ・ 音響探査では, +6cm~-2cmの壁厚を確認した。
- ・ コア測定では, +4.5cm~+1cmの壁厚を確認した。

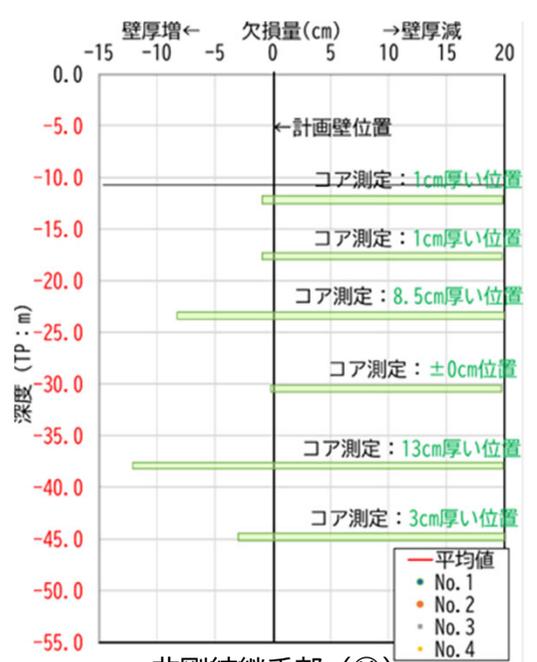
非剛結継手部 (⑯)

- ・ 音響探査では, 地盤改良の影響で地盤が乱れ, 採用可能な直達波が得られなかった。
- ・ コア測定では, +13cm~0cmの壁厚を確認した。
