東海第二発電所 設計及び工事計画に係る説明資料  
(補足説明資料 27 に係る追加データ資料)

2024 年 5 月 7 日

日本原子力発電株式会社

補足-27, p.22 「5.3.2 地山側音響探査及び水平コアボーリング (2) 調査箇所選定」に  
文章・データ追記

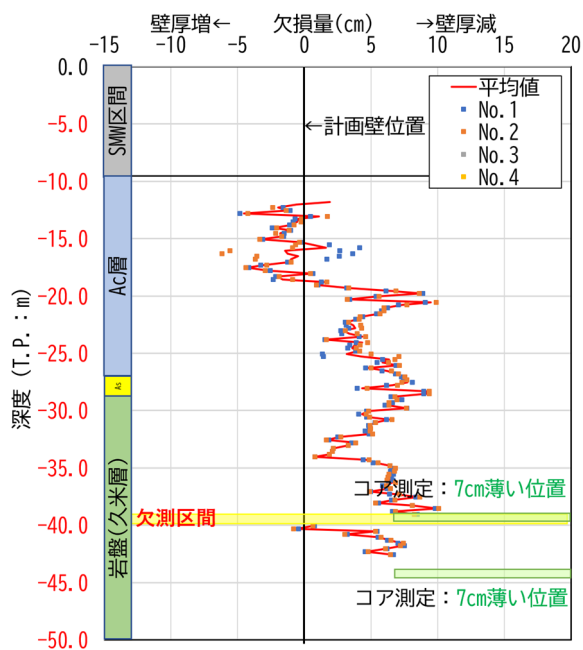
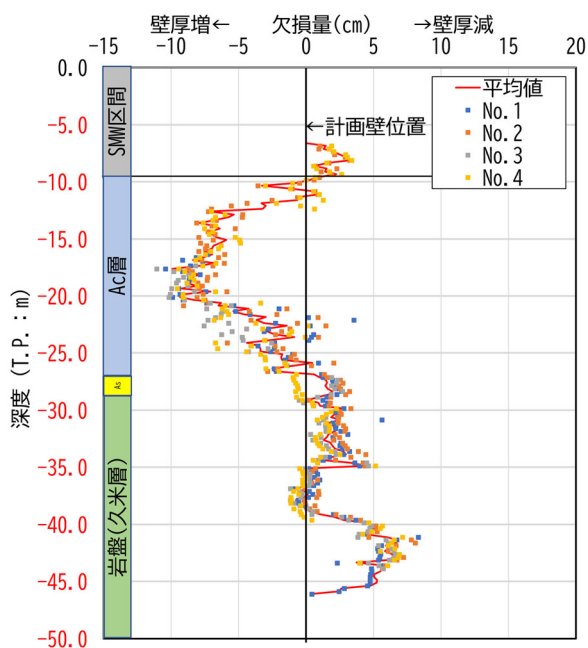
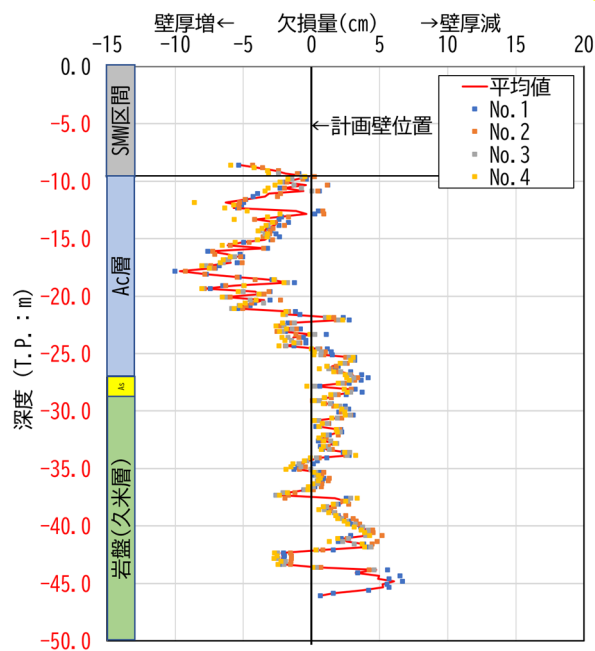
図 5.3-8(1) 3 測線における音響探査結果 (区画⑬)

図 5.3-8(1) 及び図 5.3-8(2) に区画⑬の「3 測線における音響探査結果」を示す。

実施したA南基礎区画⑬における3測線の測定では、平均値及び未充填深さが最大となる値とともに、全体的に中央部が側部と比較して大きくなる（より大きくはらみ出している）結果となり、想定しているコンクリート未充填発生メカニズムを裏付ける結果となった。特にA c 層中央部からA c 層下部、K m 層上部にかけて差が顕著に表れており、この傾向もA c 層下部ではらみ出しが大きくなるとした解析結果と一致する結果であった。

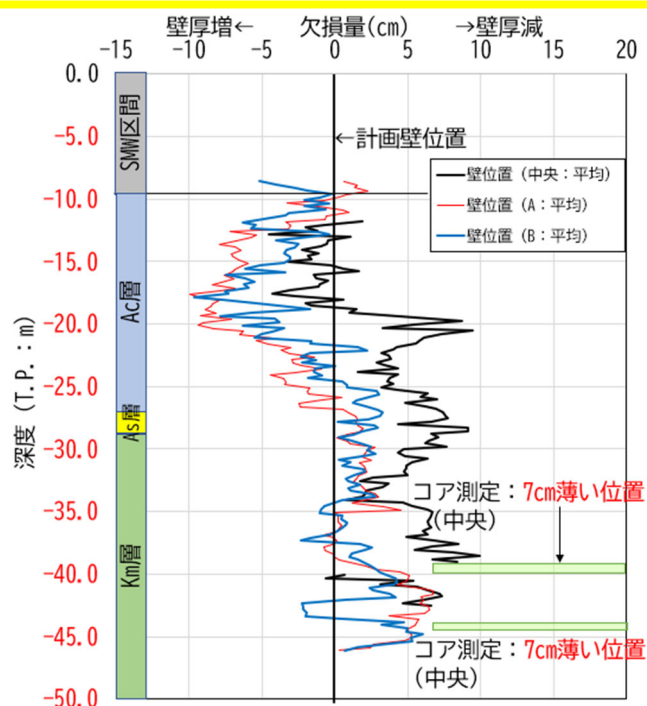
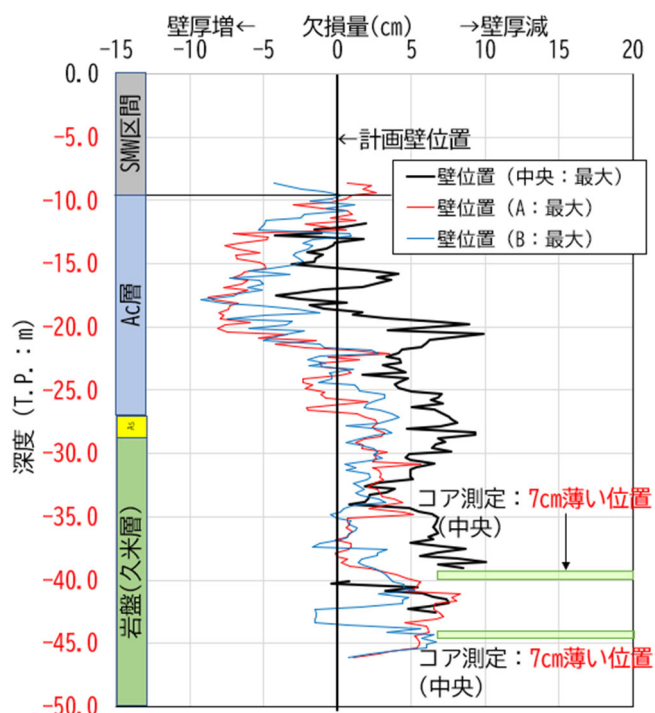
図 5.3-8(2) 3 測線における音響探査結果 (区画⑬)

崩落などによる凹凸位置の変化も考えられることから、中央部とその両側の欠損量の比較を行う。なお、グラフに示した測定値は、同一箇所で4回計測し、その平均値もしくは4回の内、未充填深さが最大となる値である。

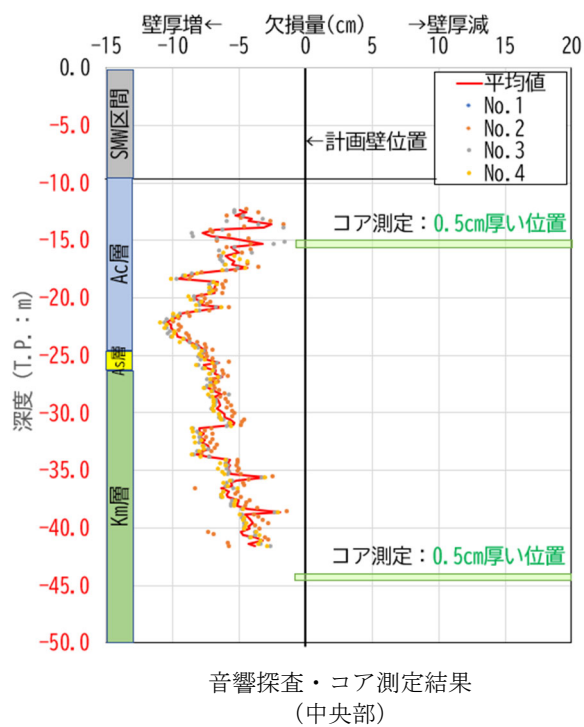
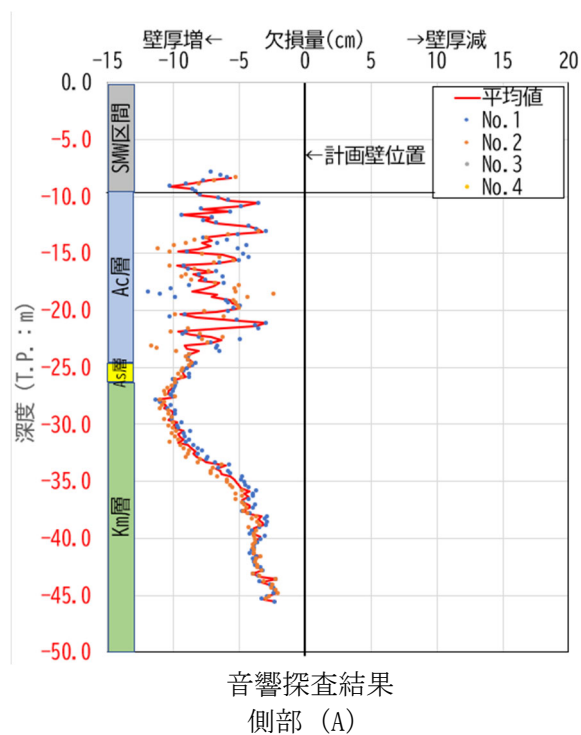
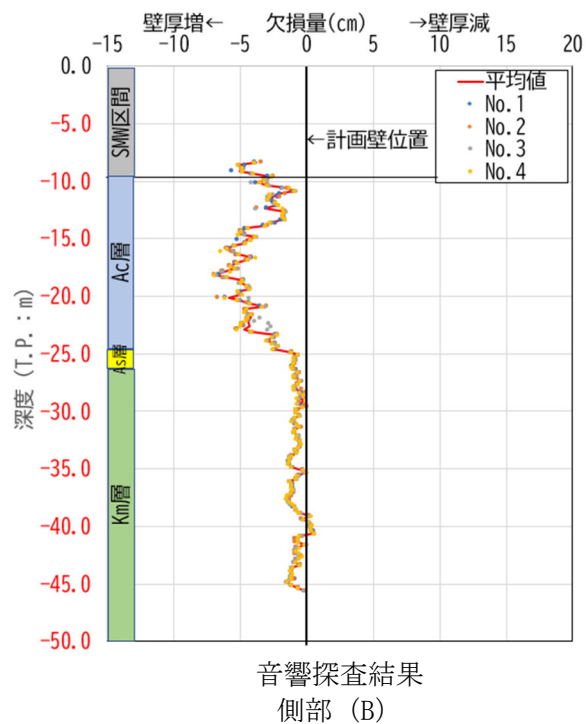
図 5.3-8 (追) (3) 3 測線における音響探査結果 (区画⑩)

また、非剛結継手部の区画⑩で実施した「3測線における音響探査結果」を図5.3-8（追）（3）及び図5.3-8（追）（4）に示す。探査の結果、いずれの測線においてもはらみ出しの影響は認められず、計画壁厚が確保されている結果であった。

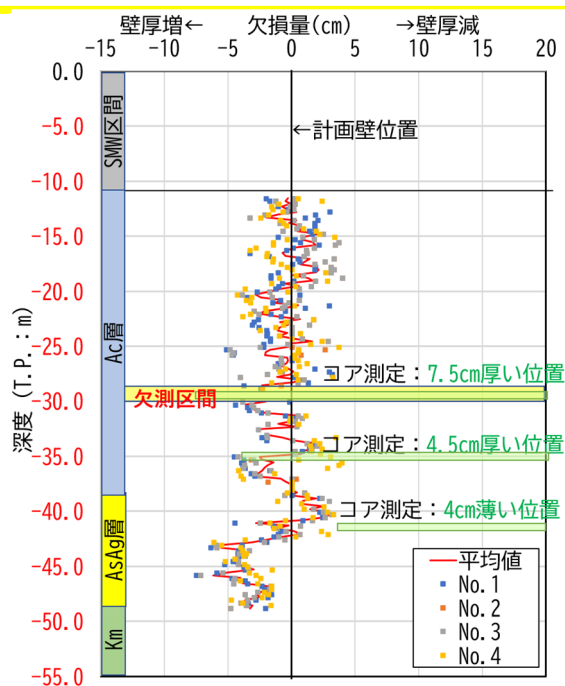
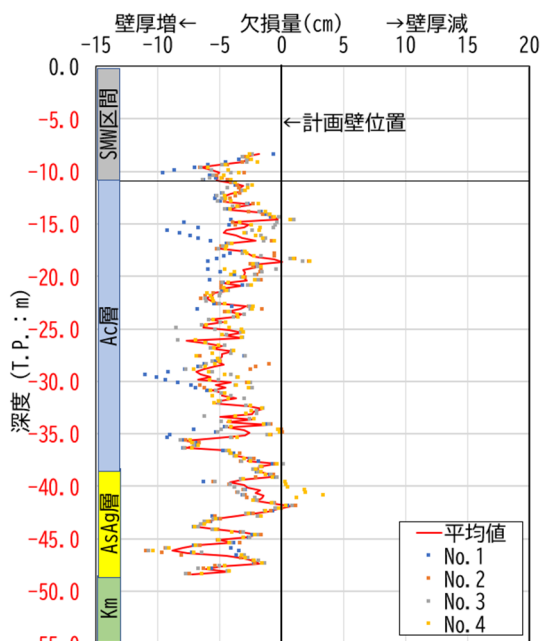
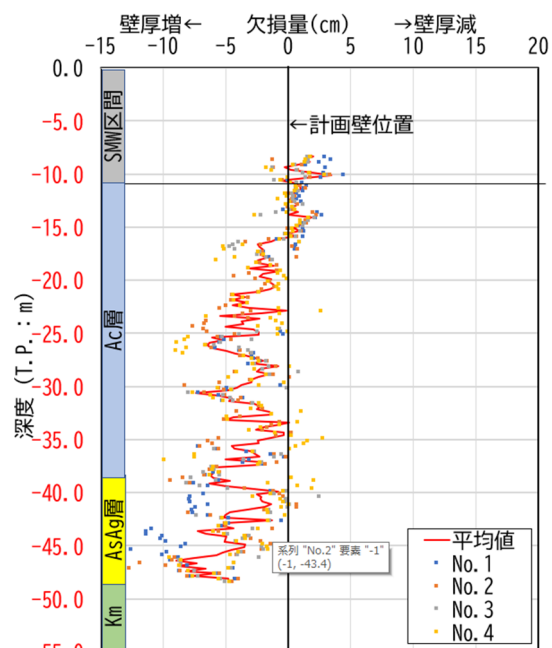
図 5.4-4 (追) (1) 3 測線における音響探査結果 (区画⑨)

剛結継手部では、中央部が側部と比較して大きくなる結果となり、非剛結継手部ではいずれの測線においてもはらみ出しの影響は認められず、計画壁厚を確保されている結果であった。
