# 東海第二発電所 設計及び工事計画に係る説明資料 コメント回答 (地中連続壁の不具合事象の全容)

2024年5月21日  
日本原子力発電株式会社

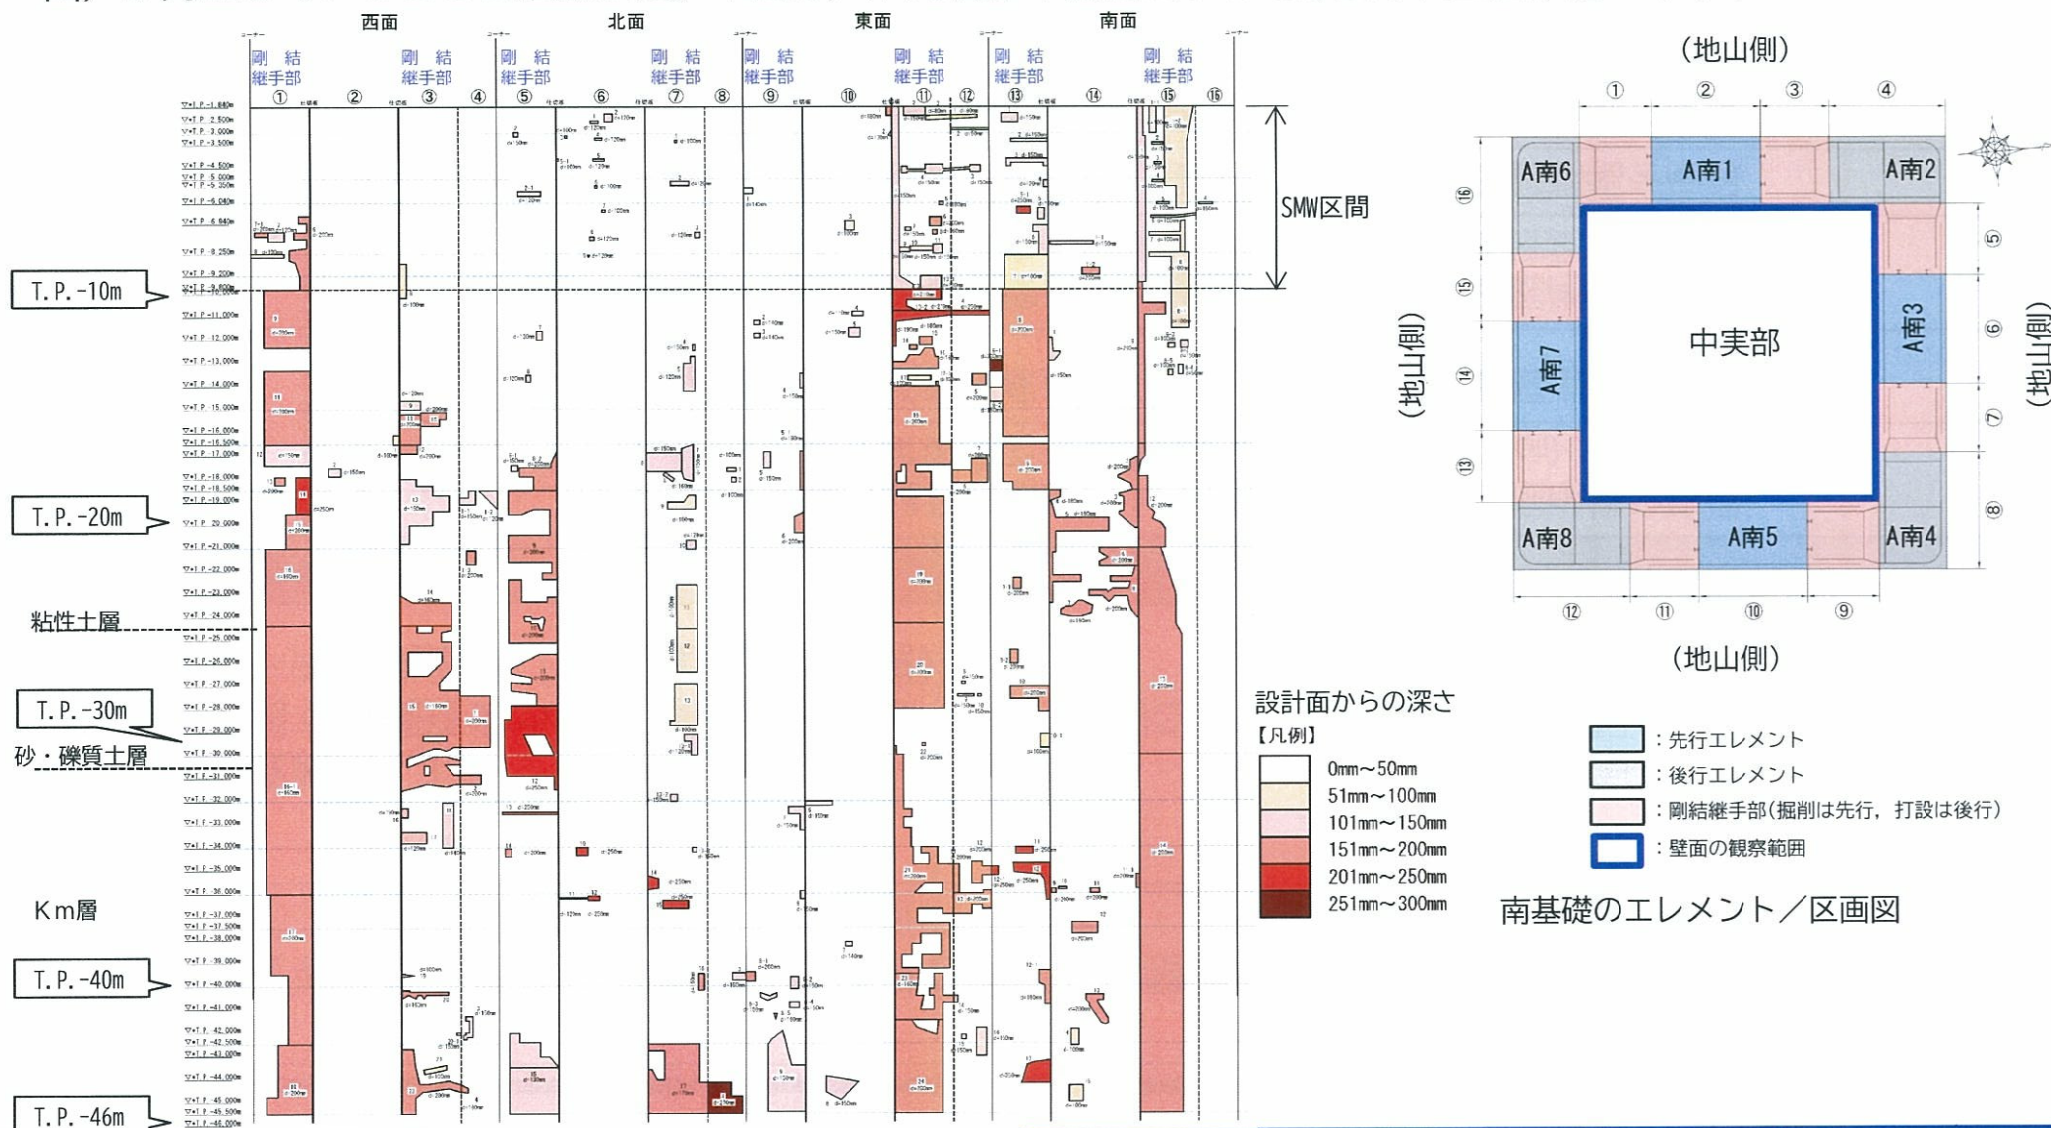
南基礎中実部側地中連続壁面の観察結果

構造物形状に関する調査のうち、南基礎の壁厚（未充填）に関する調査結果は下記のとおり。  
（コンクリート未充填部は「未充填部」と表現）

南基礎の中実部からの観察により、地中連続壁部にコンクリートの未充填（未充填の状況によっては鉄筋の露出）が発生していることを確認した。下図は、未充填部の粘性土などを除去した壁面状態を示す。

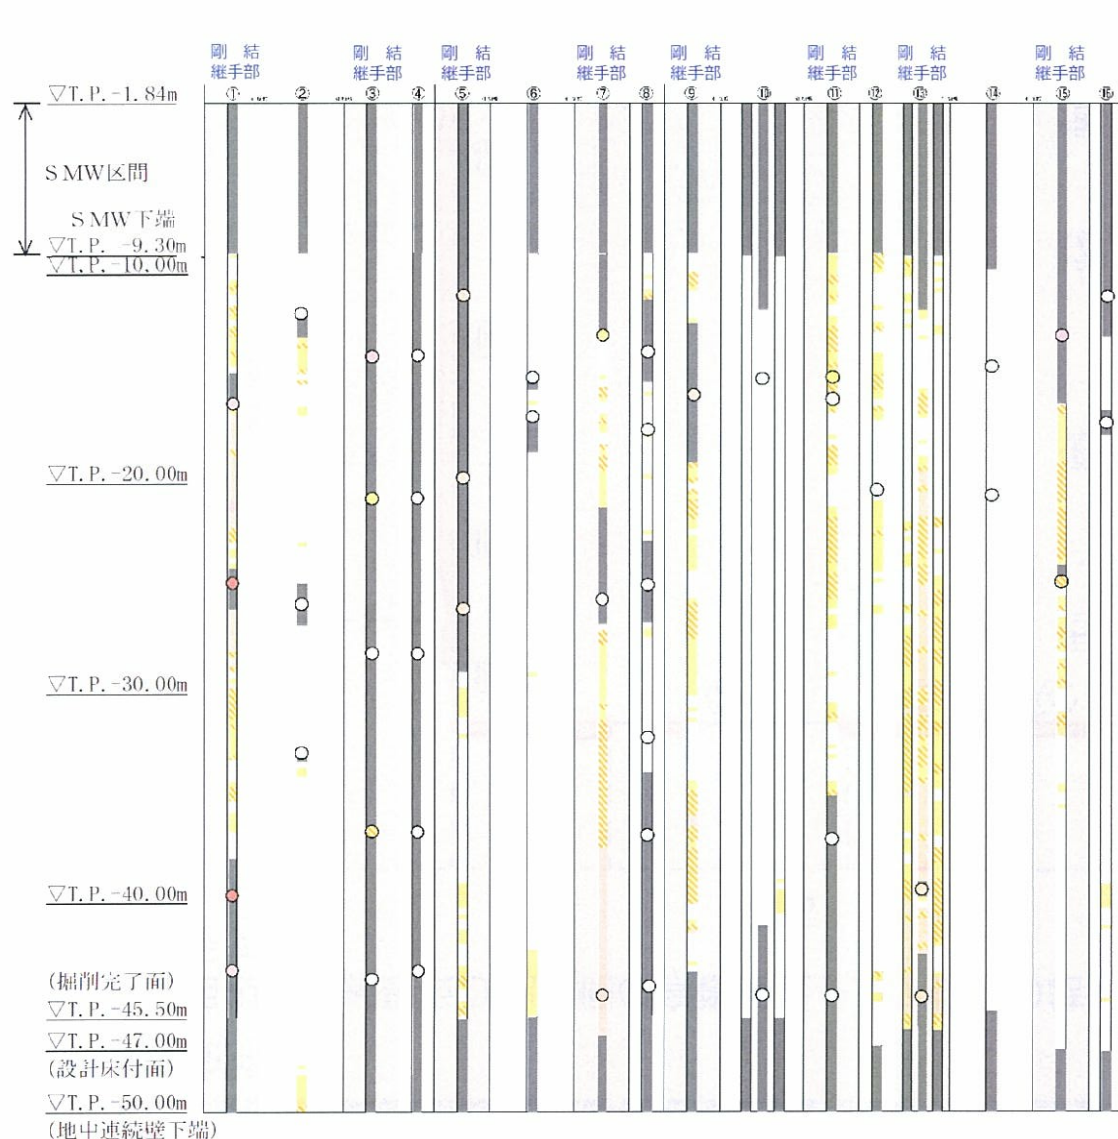
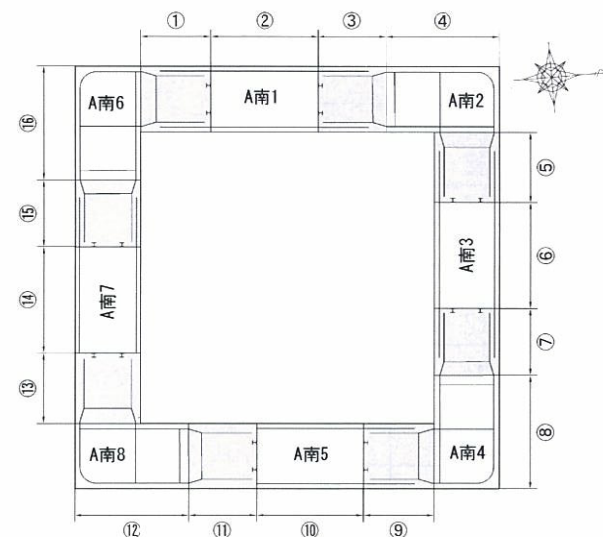
| 対象範囲 | | | 調査結果 |
|---|---|---|---|
| 地山側 | 剛結継手部 | | <ul style="list-style-type: none"> <li>・ 施工記録（超音波探査）：設計壁厚を満足する掘削幅を確保</li> <li>・ 音響探査＋コア採取：全区画で未充填部を確認（最大深さ16cm）</li> </ul> |
| | 非剛結継手部 | | <ul style="list-style-type: none"> <li>・ 施工記録（超音波探査）：設計壁厚を満足する掘削幅を確保</li> <li>・ 音響探査＋コア採取：④, ⑭を除く区画で未充填部を確認（最大深さ4cm）</li> </ul> |

地山側の全区画で実施した音響探査及びコア採取の結果を示す。

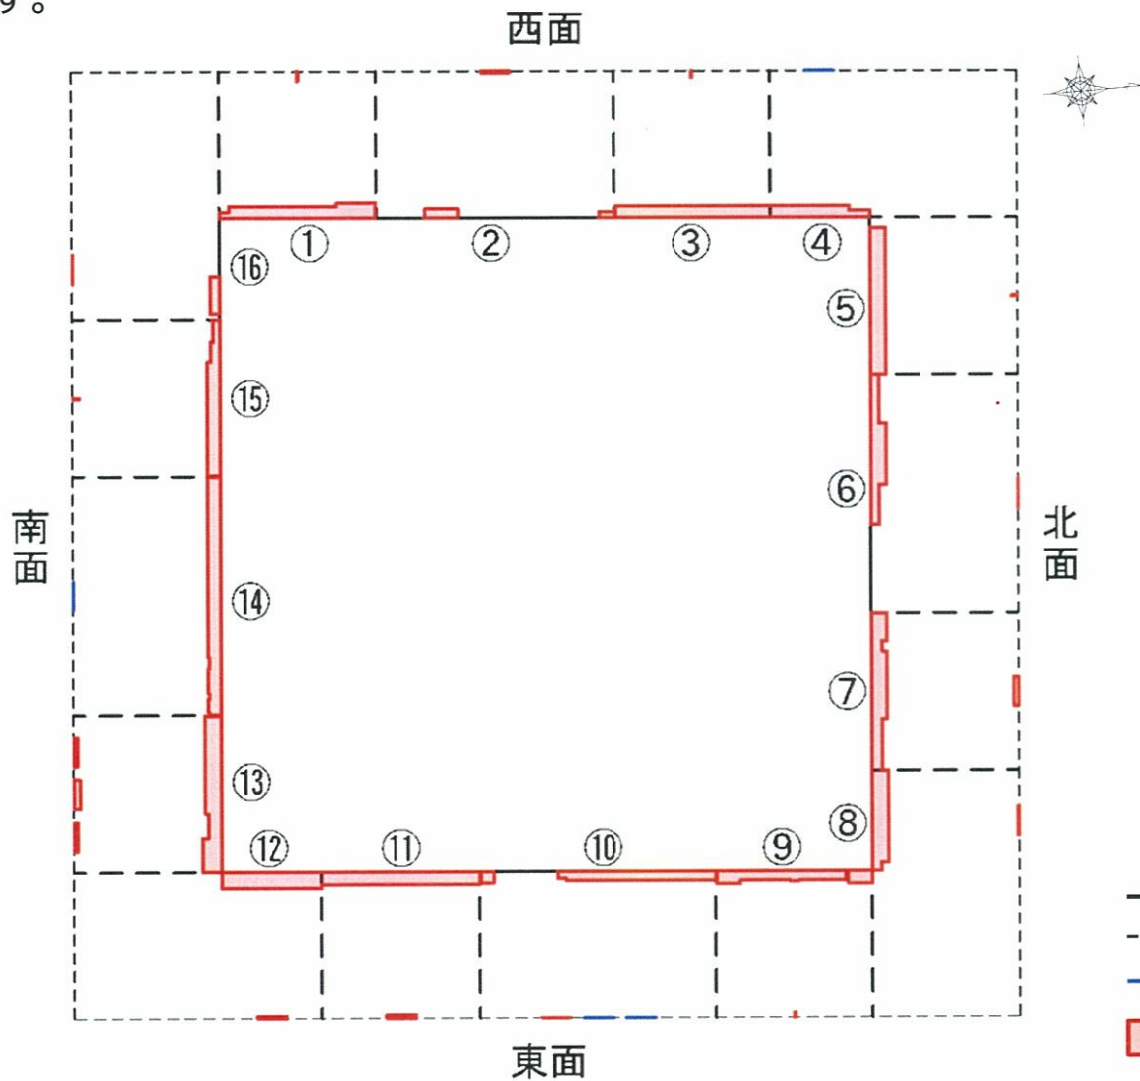
中実部側の目視観察結果及び地山側の音響探査＋コア採取の結果から、未充填部（同位置の深度方向での最大深さ）を以下に示す。

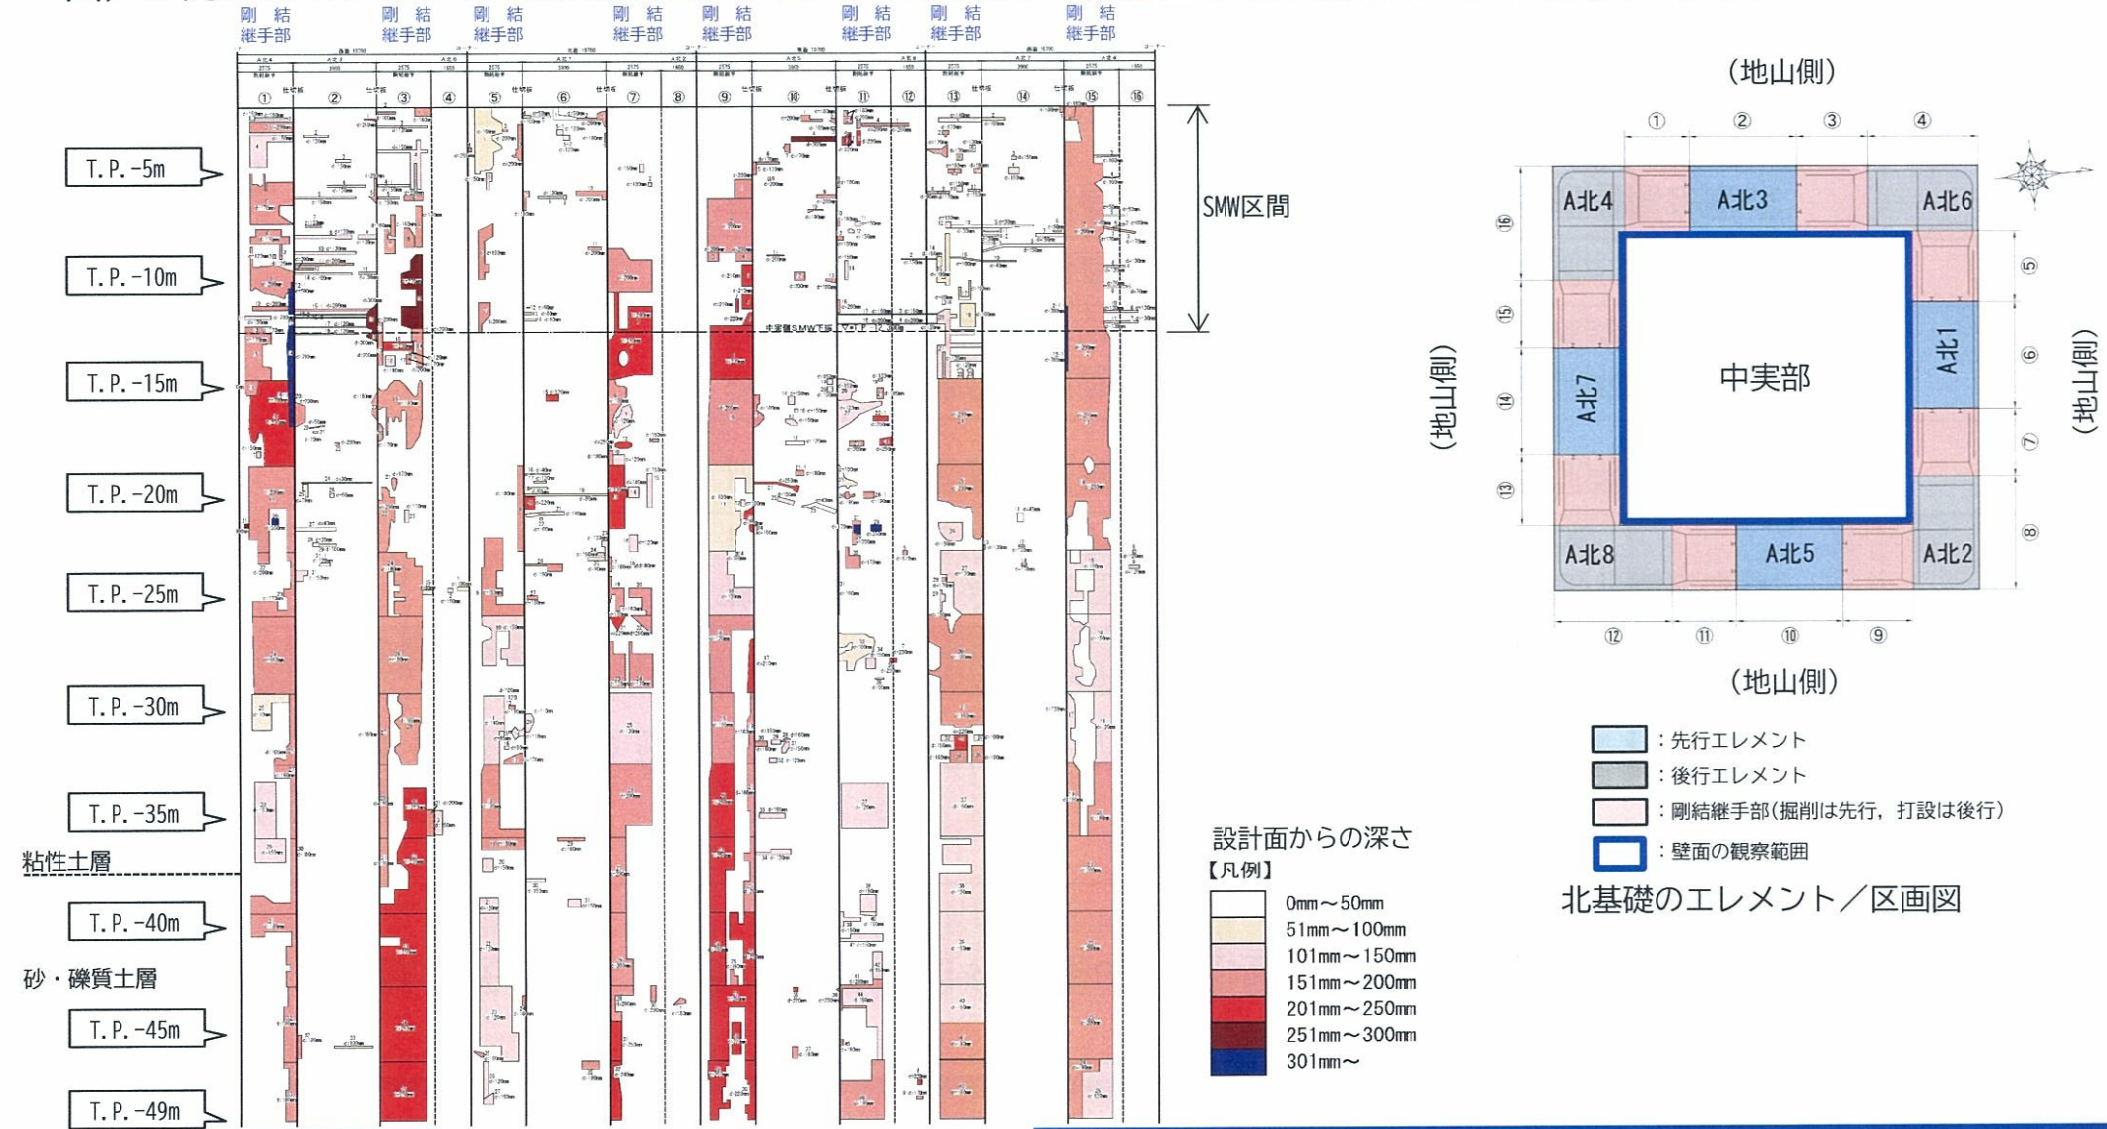
北基礎中実部側地中連続壁面の観察結果

| 対象範囲 | | | 調査結果 |
|---|---|---|---|
| 中実部側 | 剛結継手部 | T. P. -49.0m※以浅 | <ul style="list-style-type: none"> <li>・ 施工記録（超音波探査）：設計壁厚を満足する掘削幅を確保</li> <li>・ 目視観察：全区画で未充填部を確認（最大深さ70cm）</li> </ul> |
| | 非剛結継手部 | T. P. -49.0m以浅 | <ul style="list-style-type: none"> <li>・ 施工記録（超音波探査）：設計壁厚を満足する掘削幅を確保</li> <li>・ 目視観察：全区画で小規模な未充填部の点存在を確認（最大深さ30cm）</li> </ul> |

北基礎の中実部からの観察により、地中連続壁部にコンクリートの未充填（未充填の状況によっては鉄筋の露出）が発生していることを確認した。下図は、未充填部の粘性土などを除去した壁面状態を示す。

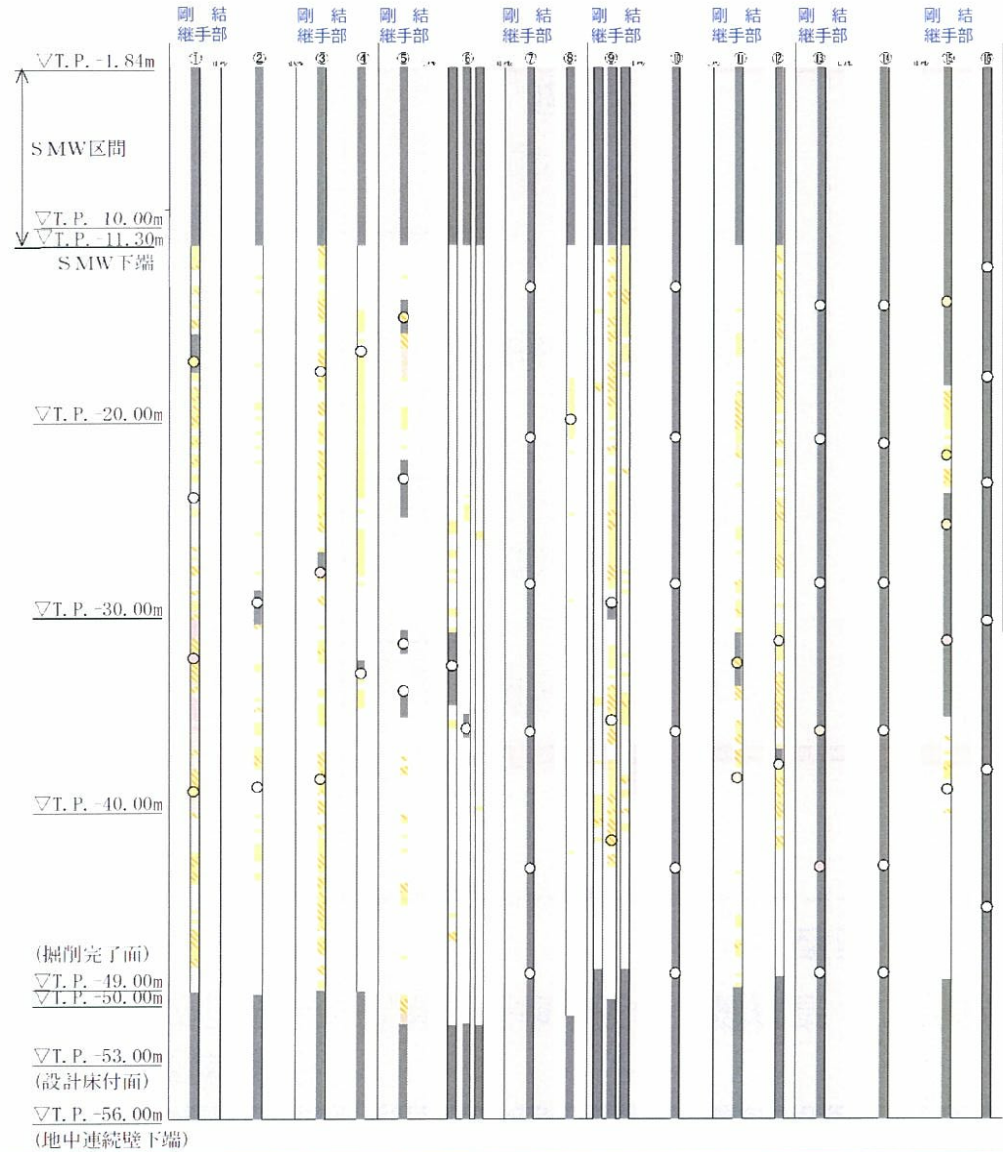
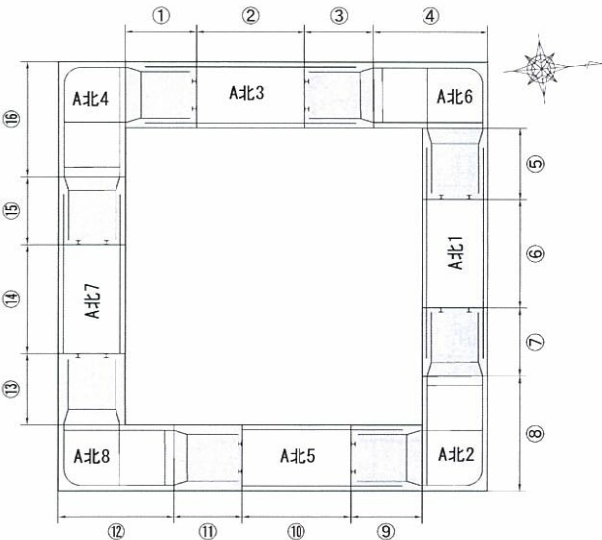
| 対象範囲 | | | 調査結果 |
|---|---|---|---|
| 地山側 | 剛結継手部 | | <ul style="list-style-type: none"> <li>・ 施工記録（超音波探査）：設計壁厚を満足する掘削幅を確保</li> <li>・ 音響探査＋コア採取：全区画で未充填部を確認（最大深さ15cm）</li> </ul> |
| | 非剛結継手部 | | <ul style="list-style-type: none"> <li>・ 施工記録（超音波探査）：設計壁厚を満足する掘削幅を確保</li> <li>・ 音響探査＋コア採取：⑩, ⑭, ⑯を除く区画で未充填部を確認（最大深さ4cm）</li> </ul> |

地山側の全区画で実施した音響探査及びコア採取の結果を示す。 計測範囲外（先行及び後行エレメント）

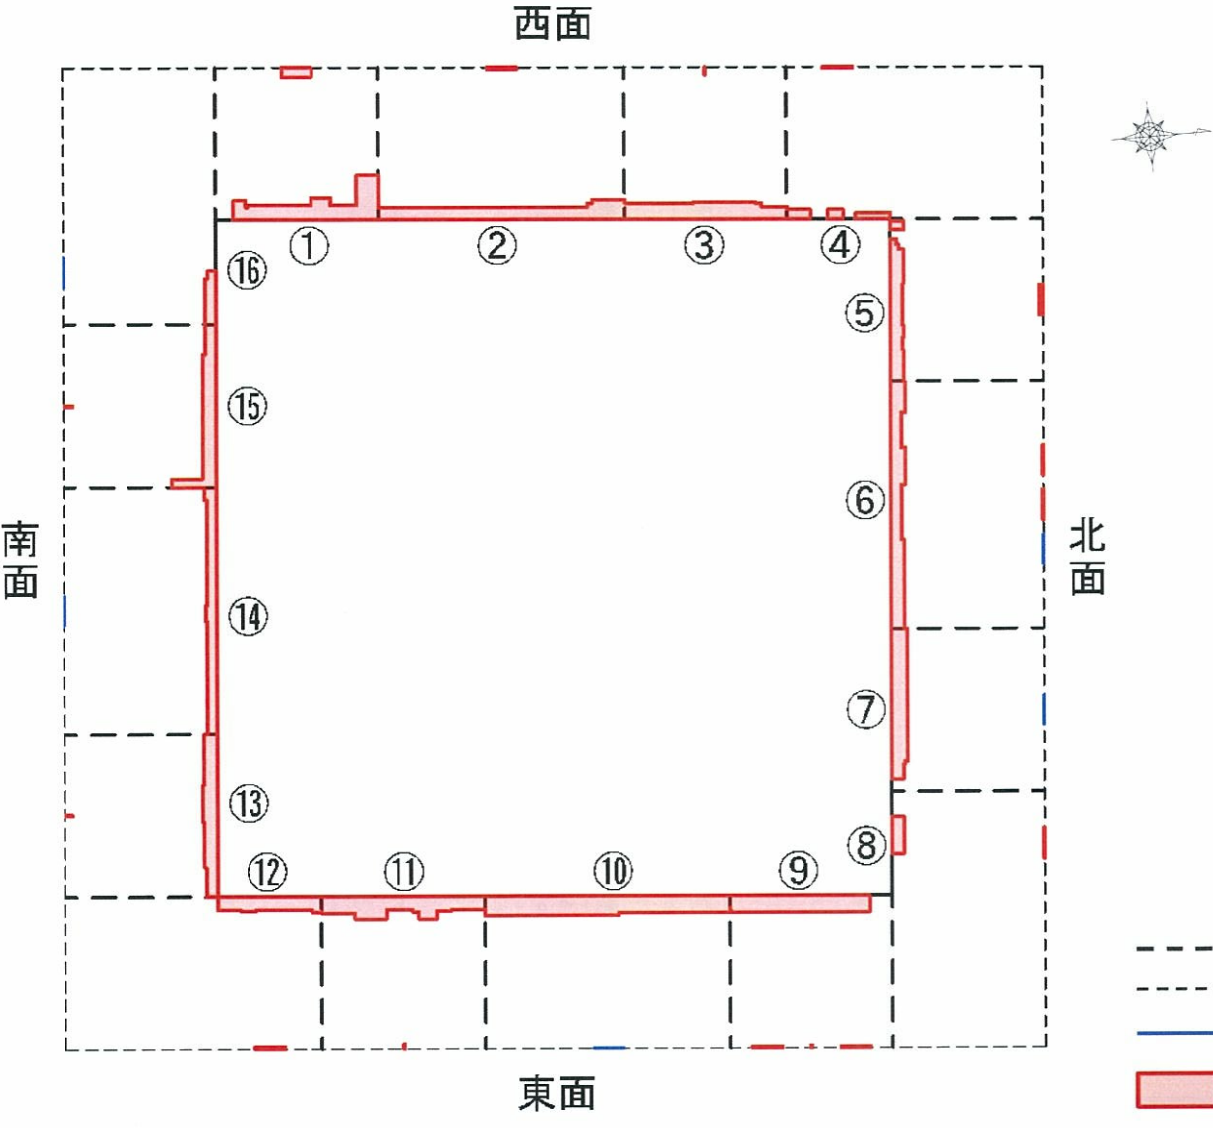
中実部側の目視観察結果及び地山側の音響探査＋コア採取の結果から、未充填部（最大深さ）を図化した。

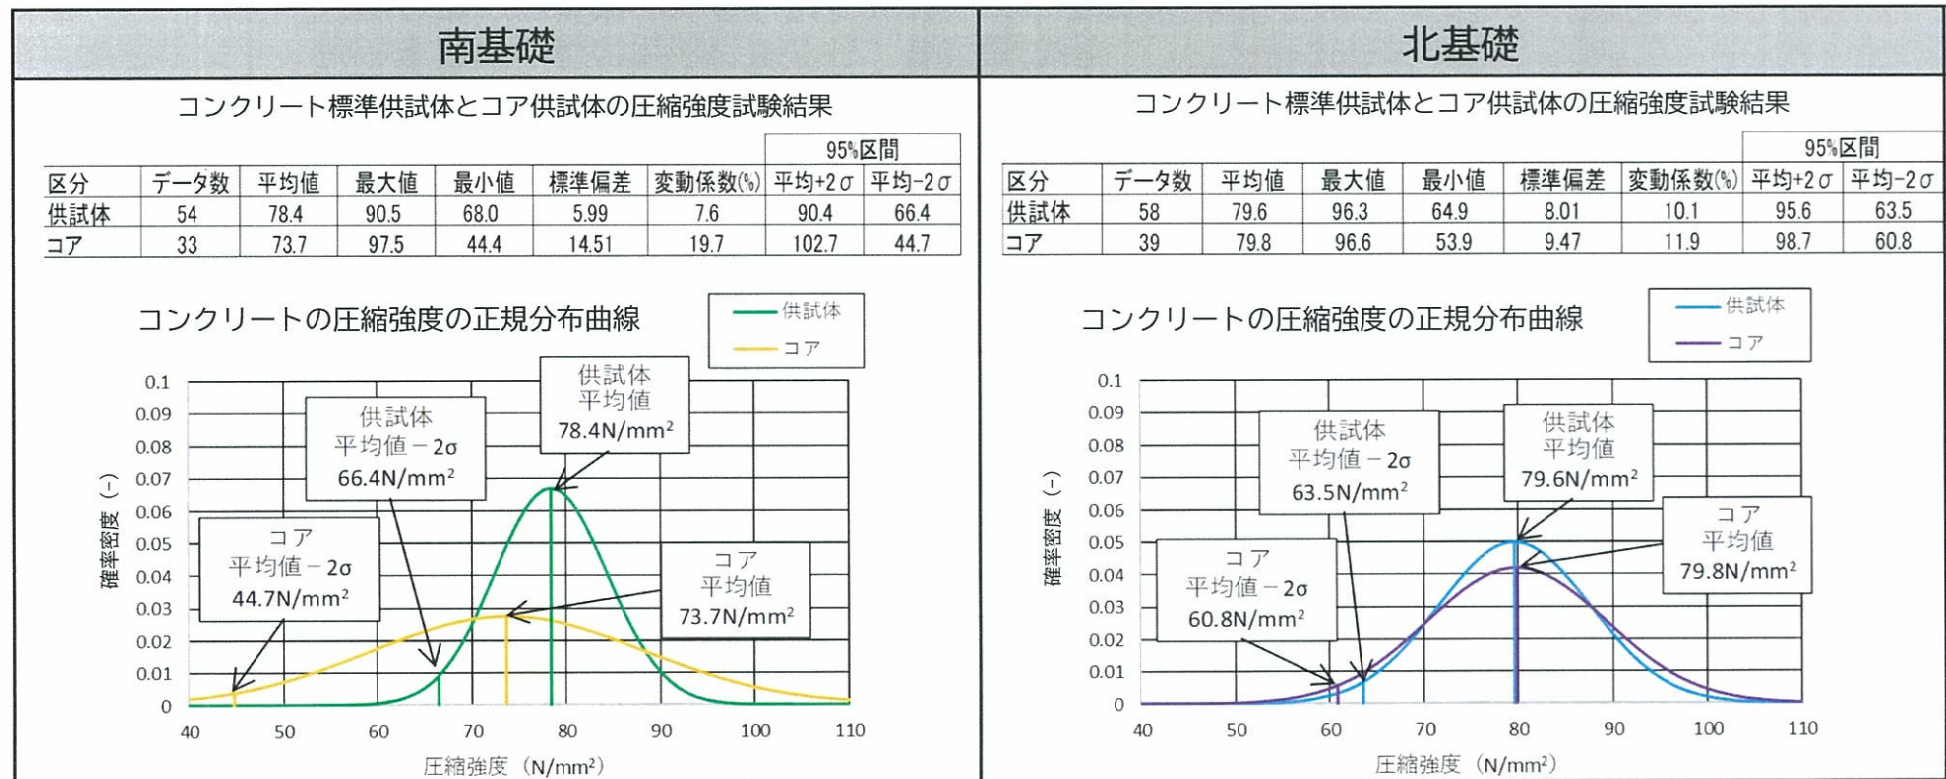
コンクリートの健全性に関する調査として、未充填部の割合が多い区画においてコアを採取しコンクリート圧縮強度試験を実施した結果、南基礎、北基礎とも設計基準強度を満足していることを確認した。

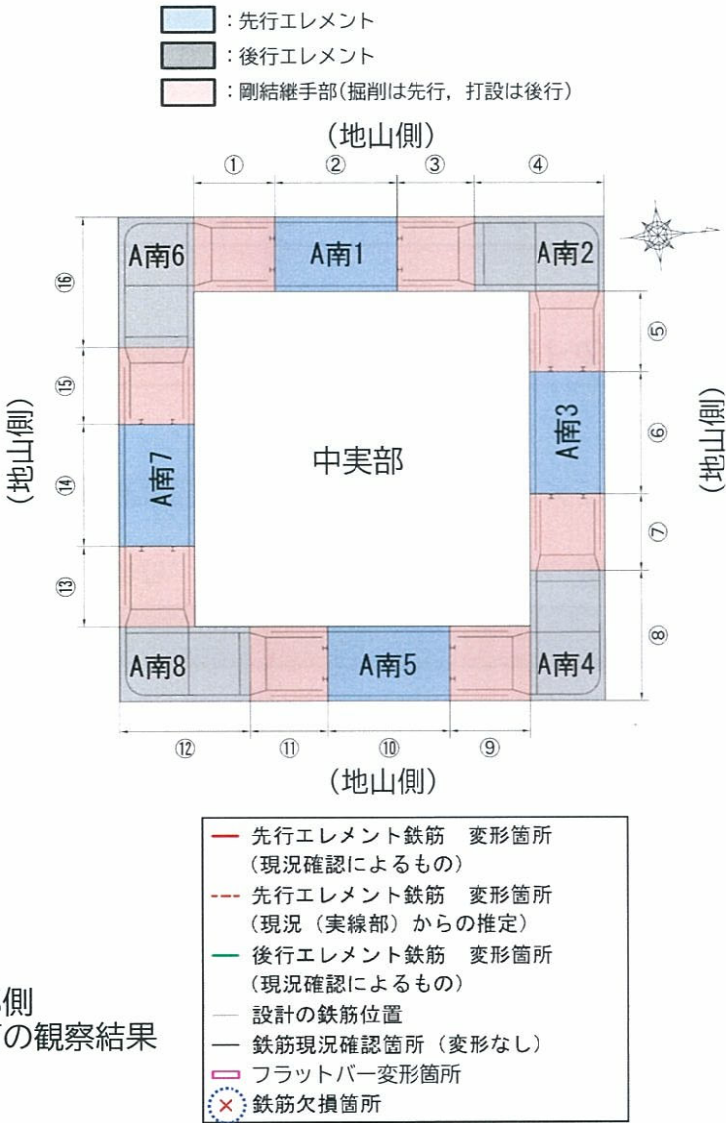
南基礎中実部側  
地中連続壁面の観察結果

| 対象範囲 | | | 調査結果 |
|---|---|---|---|
| 南基礎 | 中実部側 | T. P. -45. 5m以浅 | <ul style="list-style-type: none"> <li>目視観察の結果、①、⑮、⑯で水平鉄筋の変形等を確認。また、⑮で鉛直鉄筋の変形等が確認されたが軽微。</li> <li>施工記録のうち後行エレメント鉄筋かご建込み前の超音波探査記録から、⑮の先行エレメントの一部の鉄筋に変形等を確認。</li> <li>⑮で施工中にハンマグラブの挿入を確認。</li> </ul> |

南基礎の鉄筋の変形等の状況を確認した。A南6エリアで水平鉄筋(西面地山側除く)で変形等が発生している。

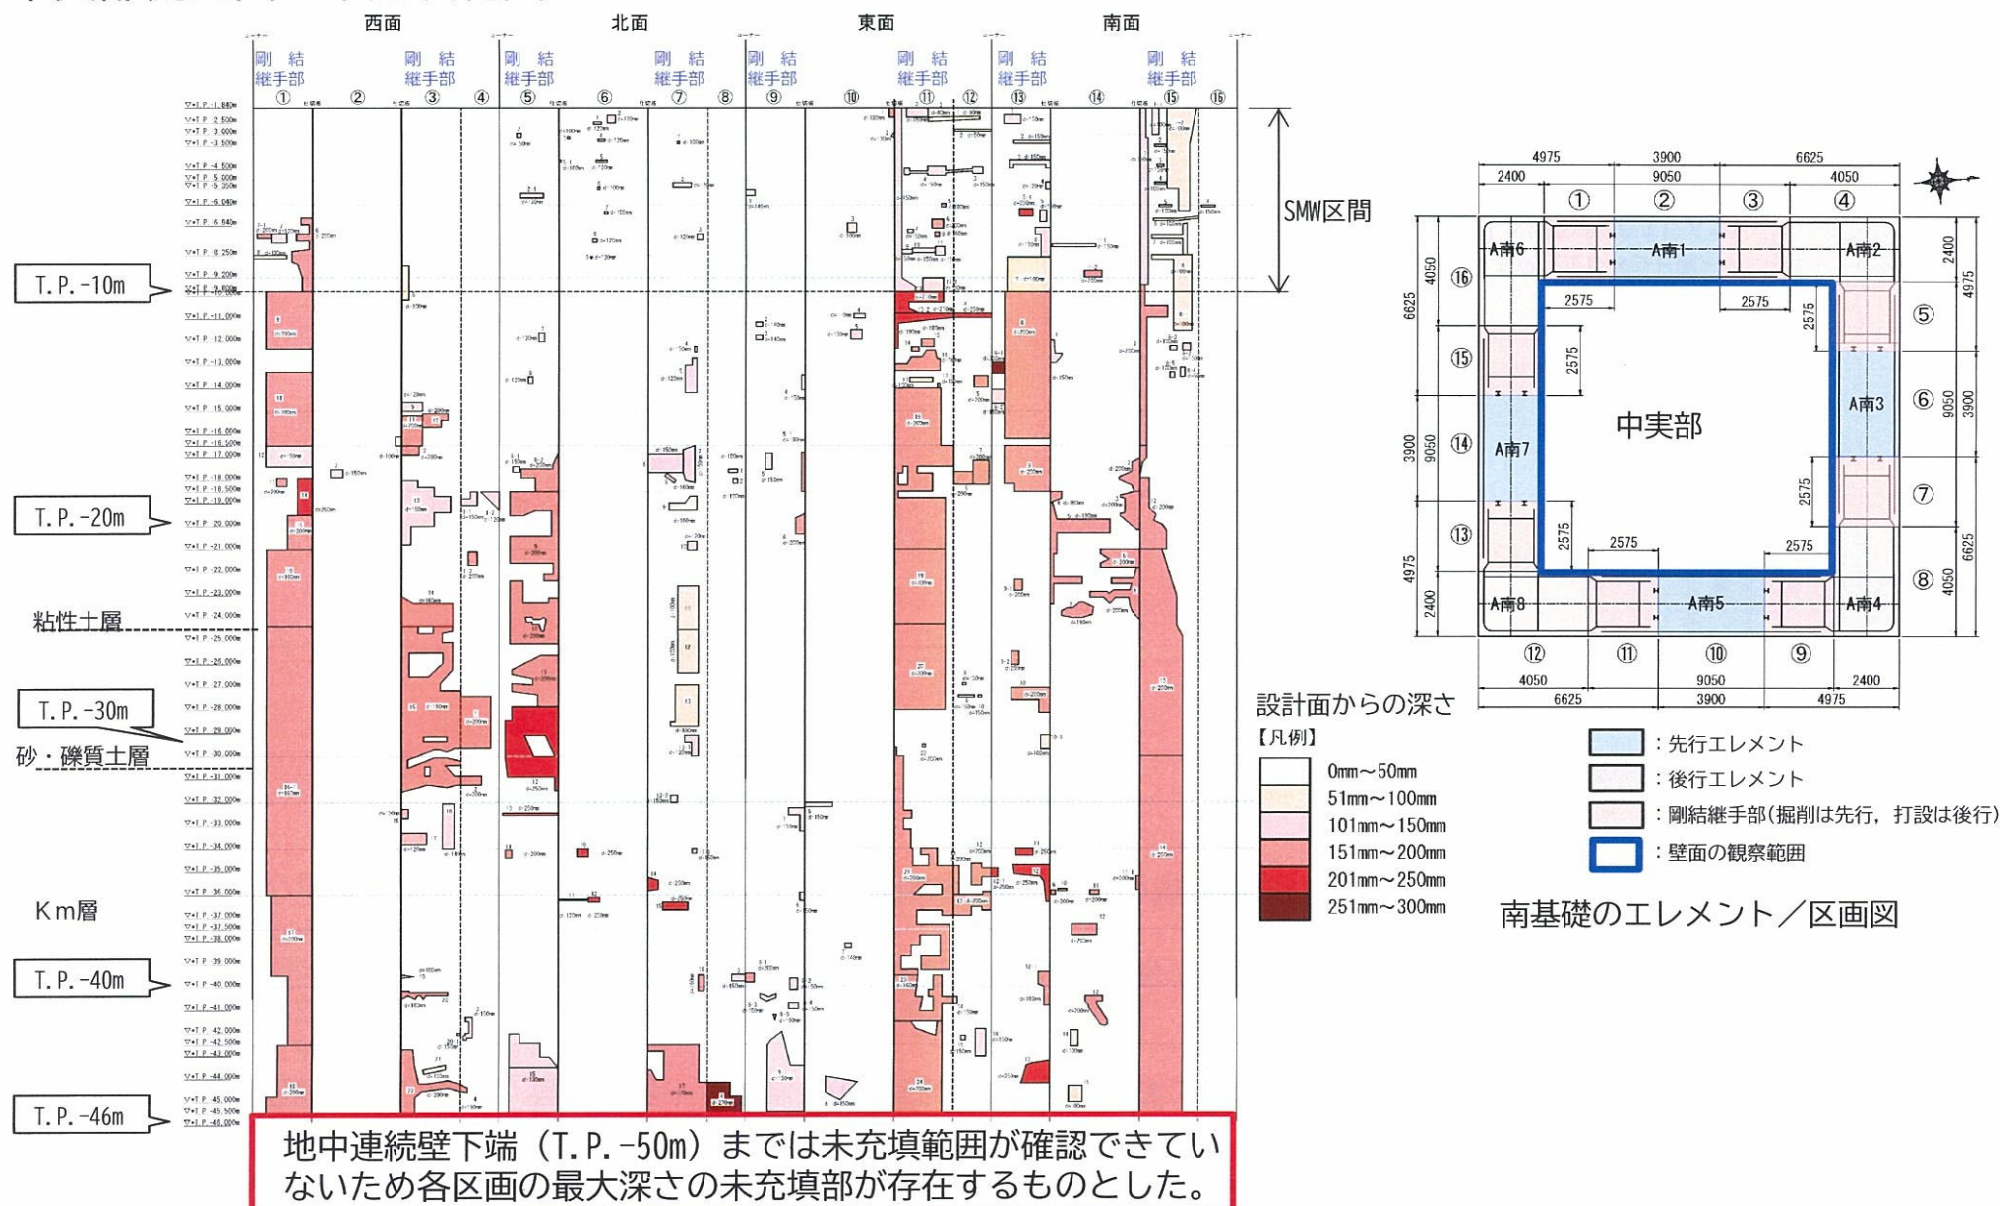
●中実部側壁面の未充填範囲

| 対象範囲 | | | 調査結果 | 不具合の全容 |
|---|---|---|---|---|
| 中実部側 | 剛結継手部 | T. P. - 45.5m以浅 | <ul style="list-style-type: none"> <li>施工記録（超音波探査）：設計壁厚を満足する掘削幅を確保</li> <li>目視観察：全区画で未充填部を確認（最大深さ30cm）</li> </ul> | <ul style="list-style-type: none"> <li>全面において未充填範囲を確認しており、不具合の全容はP23のとおり</li> </ul> |
| | | T. P. - 45.5m以深 | <ul style="list-style-type: none"> <li>施工記録（超音波探査）：設計壁厚を満足する掘削幅を確保</li> </ul> | <ul style="list-style-type: none"> <li>未充填範囲が確認できていないため、当該範囲は各区画の最大深さの未充填部があるものとした。不具合の全容はP23のとおり</li> </ul> |
| | 非剛結継手部 | T. P. - 45.5m以浅 | <ul style="list-style-type: none"> <li>施工記録（超音波探査）：設計壁厚を満足する掘削幅を確保</li> <li>目視観察：全区画で小規模な未充填部の点存在を確認（最大深さ27cm）</li> </ul> | <ul style="list-style-type: none"> <li>全面において未充填範囲を確認しており、不具合の全容はP23のとおり</li> </ul> |

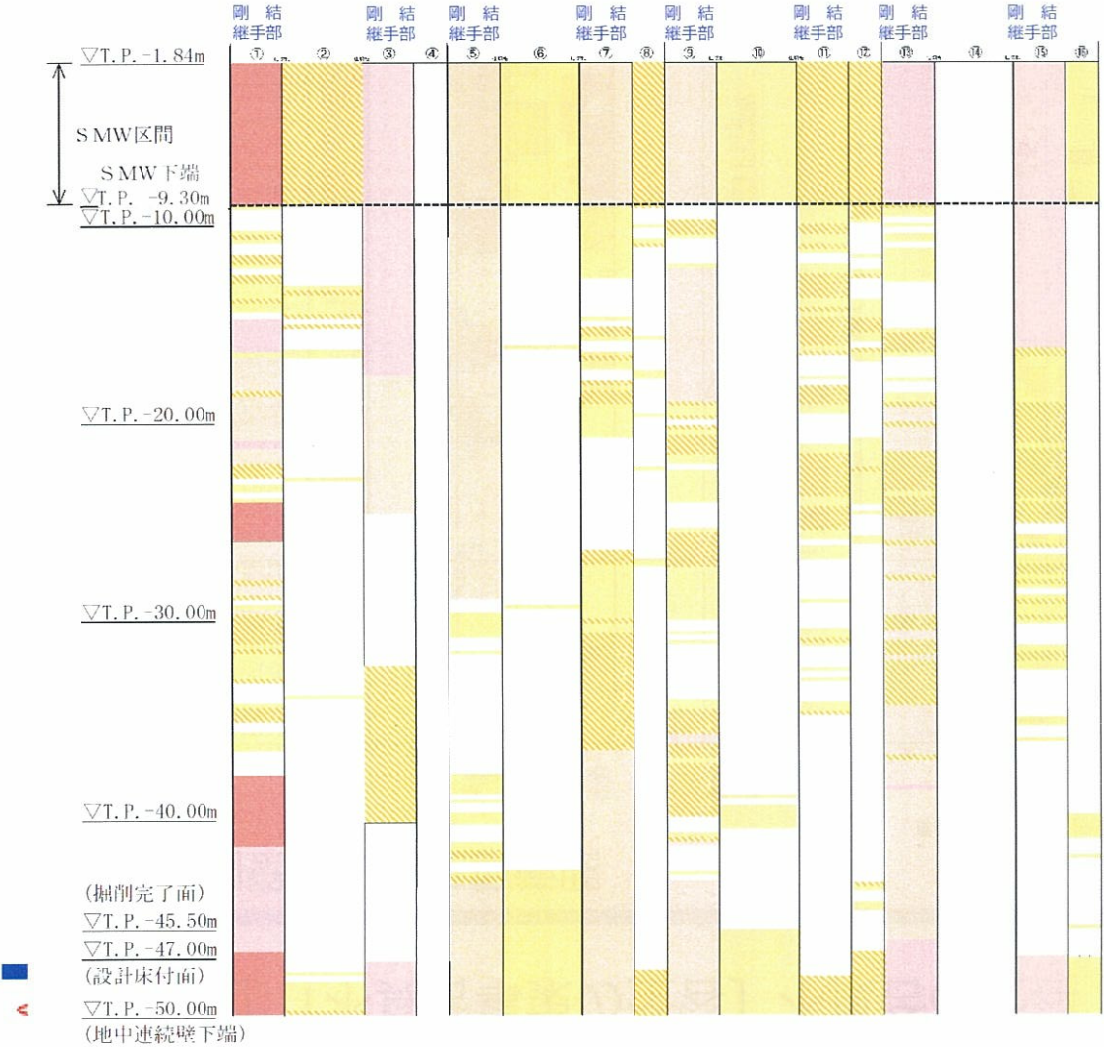
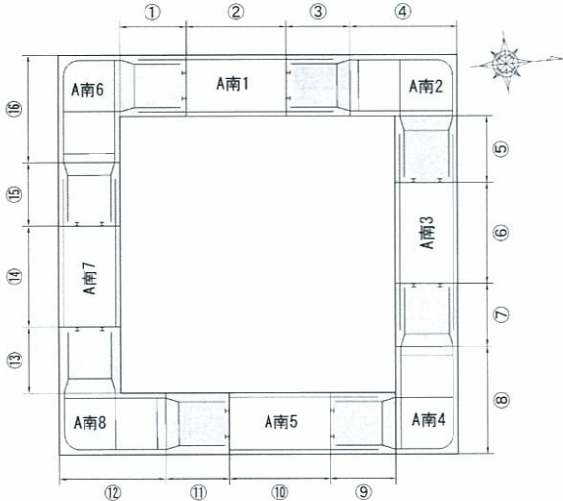
●地山側壁面の未充填範囲

| 対象範囲 | | | 調査結果 | 不具合の全容 |
|---|---|---|---|---|
| 地山側 | 剛結継手部 | | <ul style="list-style-type: none"> <li>施工記録（超音波探査）：設計壁厚を満足する掘削幅を確保</li> <li>音響探査＋コア採取：全区画で未充填部を確認（最大深さ16cm）</li> </ul> | <ul style="list-style-type: none"> <li>音響探査＋コア採取により未充填範囲を確認しており、不具合の全容はP24のとおり</li> </ul> |
| | 非剛結継手部 | | <ul style="list-style-type: none"> <li>施工記録（超音波探査）：設計壁厚を満足する掘削幅を確保</li> <li>音響探査＋コア採取：④、⑭を除く区画で未充填部を確認（最大深さ4cm）</li> </ul> | <ul style="list-style-type: none"> <li>計測範囲外については、中実部側での未充填部の要因検討、代表区画での3測線の音響探査を踏まえ、音響探査＋コア採取で確認された未充填深さを各区画ごとに水平方向及び鉛直方向に拡張するものとした。不具合の全容はP24のとおり</li> </ul> |

地山側の未充填範囲については、音響探査＋コア採取で確認された未充填深さを各区画ごとに水平方向及び鉛直方向に拡張しており、具体的には下記のとおり。

- ・音響探査で確認された範囲は、その結果を同区画の水平方向に拡張。
- ・音響探査の欠測区間については、当該区間のコア採取結果を水平及び鉛直方向に拡張。ただし、SMW区間及び最下端の欠測区間については、各区画の最大深さとした。
- ・1区画で3測線の音響探査を実施した区画については、3測線の最大深さの結果を採用。
