# コメント①「不具合事象の全容」不具合の全容

構造物形状 壁厚（未充填） 南基礎(4)

## ●南基礎未充填箇所

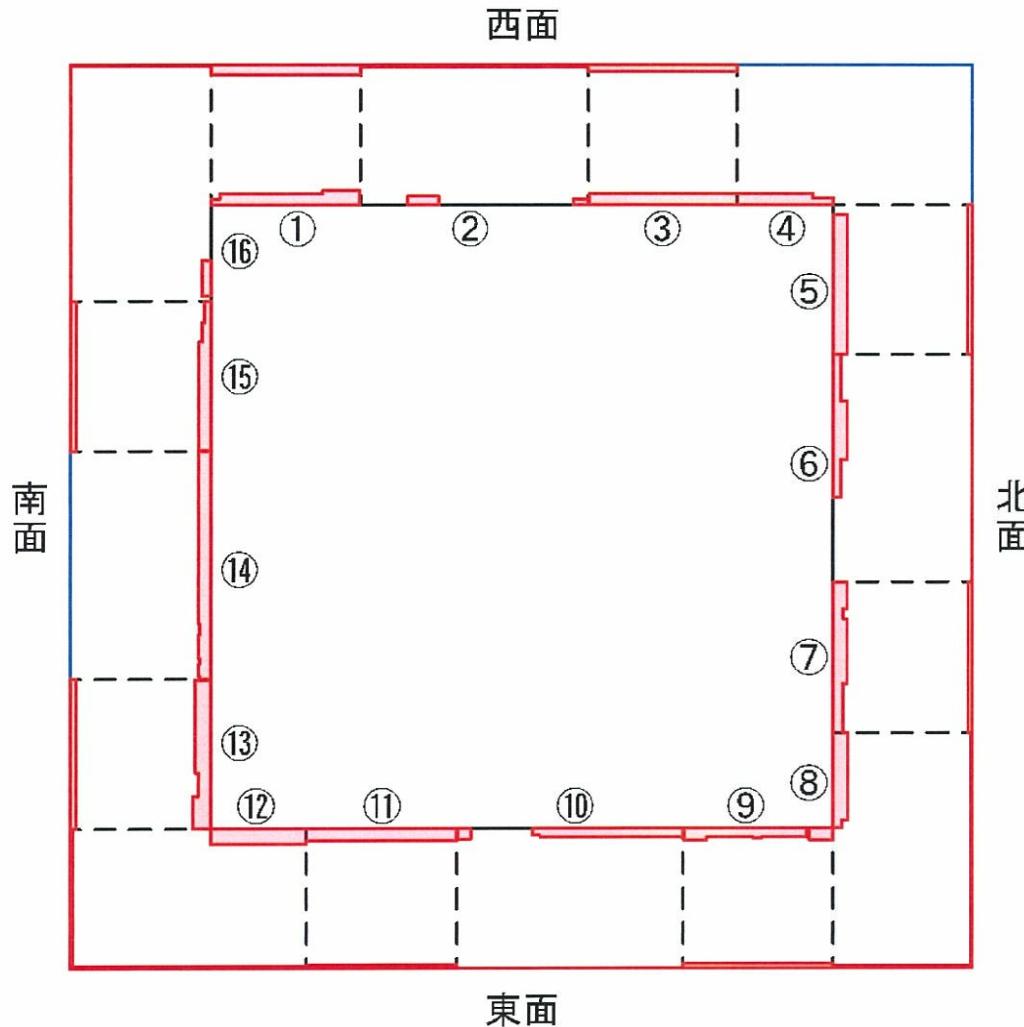
中実部側の観察結果並びに地山側の音響探査及びコア採取の結果から、未充填箇所（同位置の深度方向での最大値）を示す。

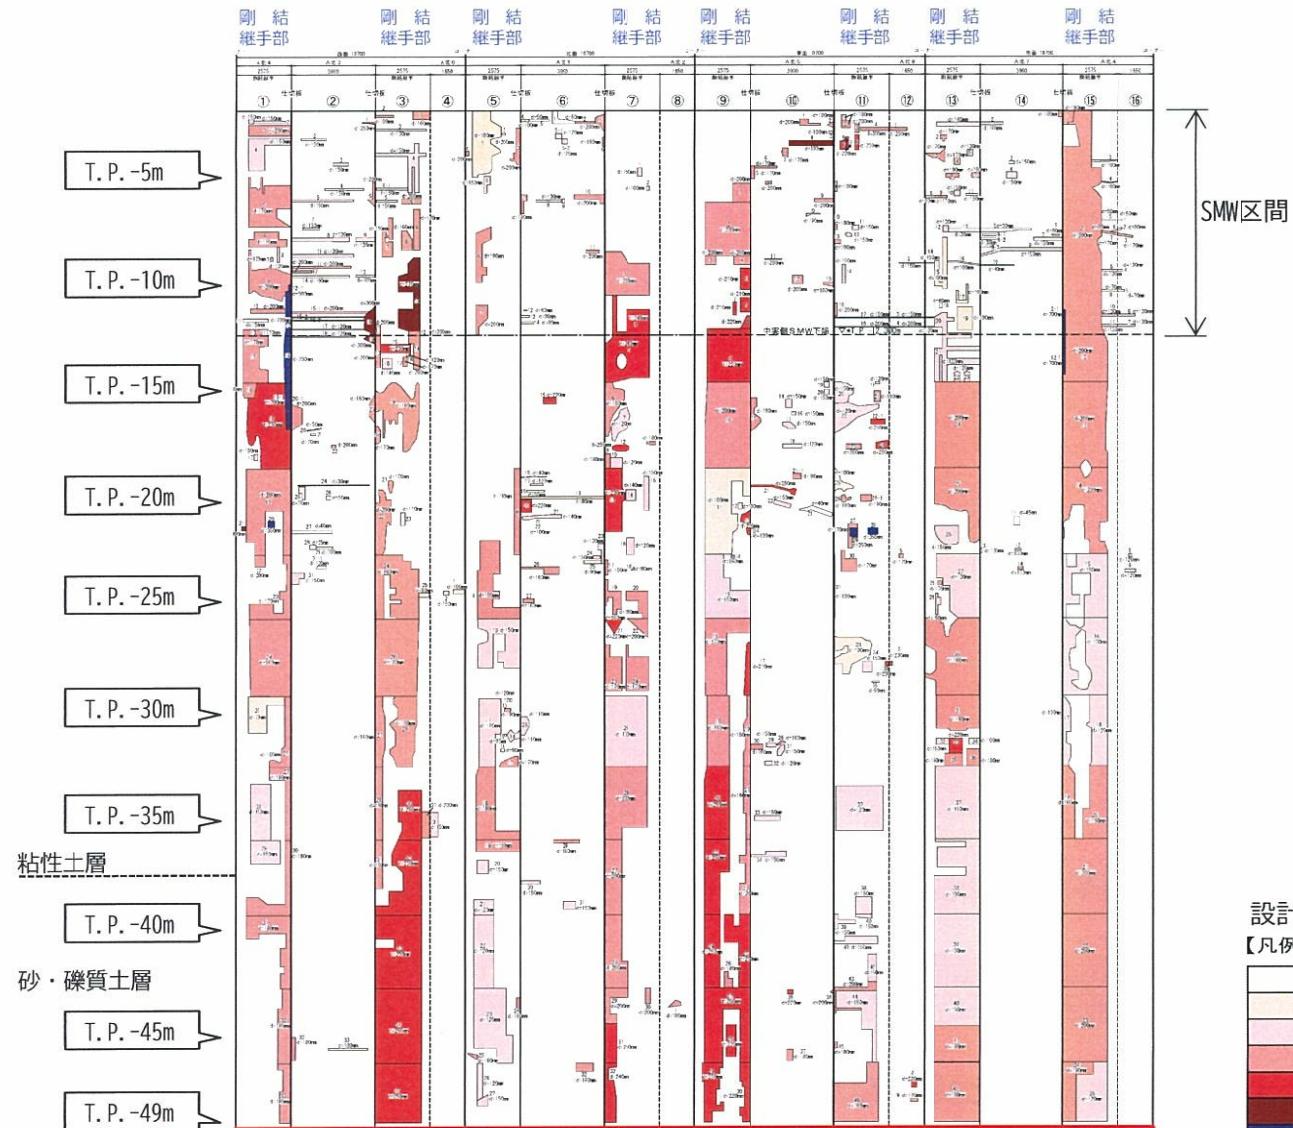
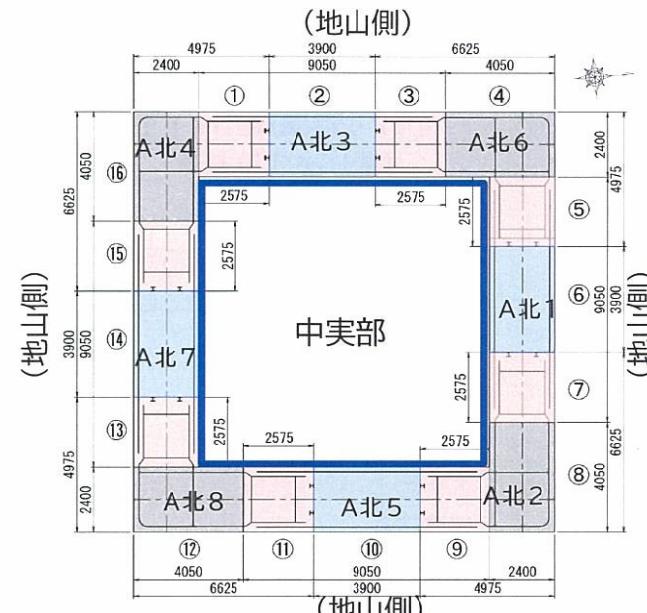
## ●中実部側壁面の未充填範囲

地中連続壁下端 (T.P. -56m) までは未充填範囲が確認できていないため各区画の最大深さの未充填部が存在するものとした。

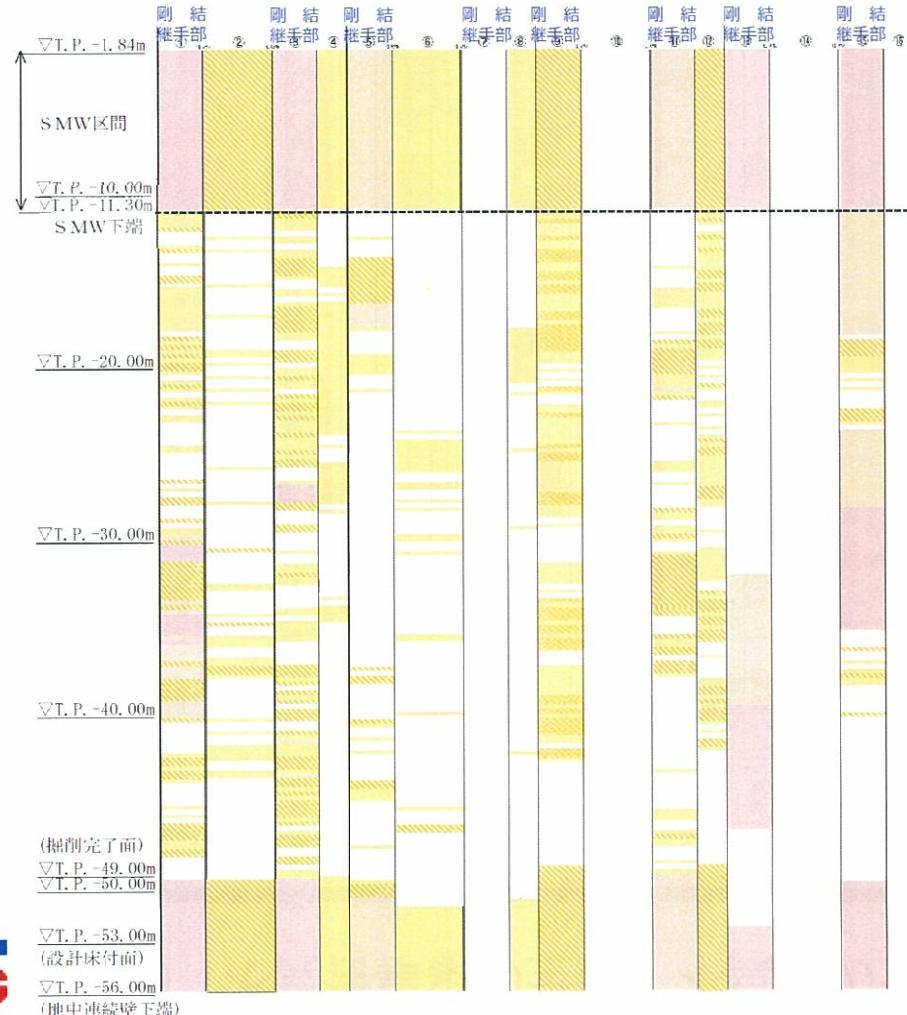
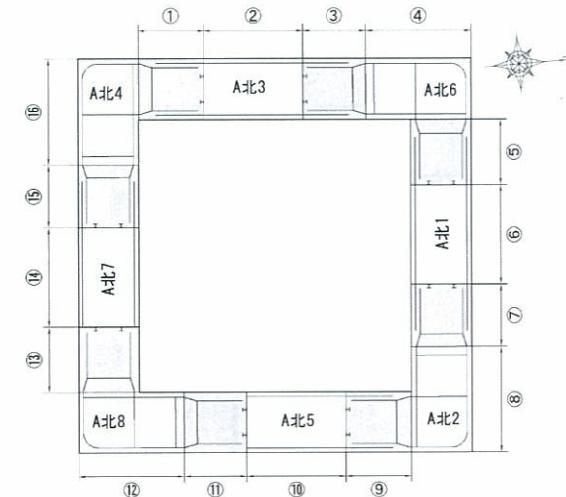
### ●地山側壁面の未充填範囲

地山側の未充填範囲については、音響探査+コア採取で確認された未充填深さを各区画ごとに水平方向及び鉛直方向に拡張しており、具体的には下記のとおり。

- ・音響探査で確認された範囲は、その結果を同区画の水平方向に拡張。
- ・音響探査の欠測区間については、当該区間のコア採取結果を水平及び鉛直方向に拡張。ただし、SMW区間及び最下端の欠測区間については、各区画の最大深さとした。
- ・1区画で3測線の音響探査を実施した区画については、3測線の最大深さの結果を採用。

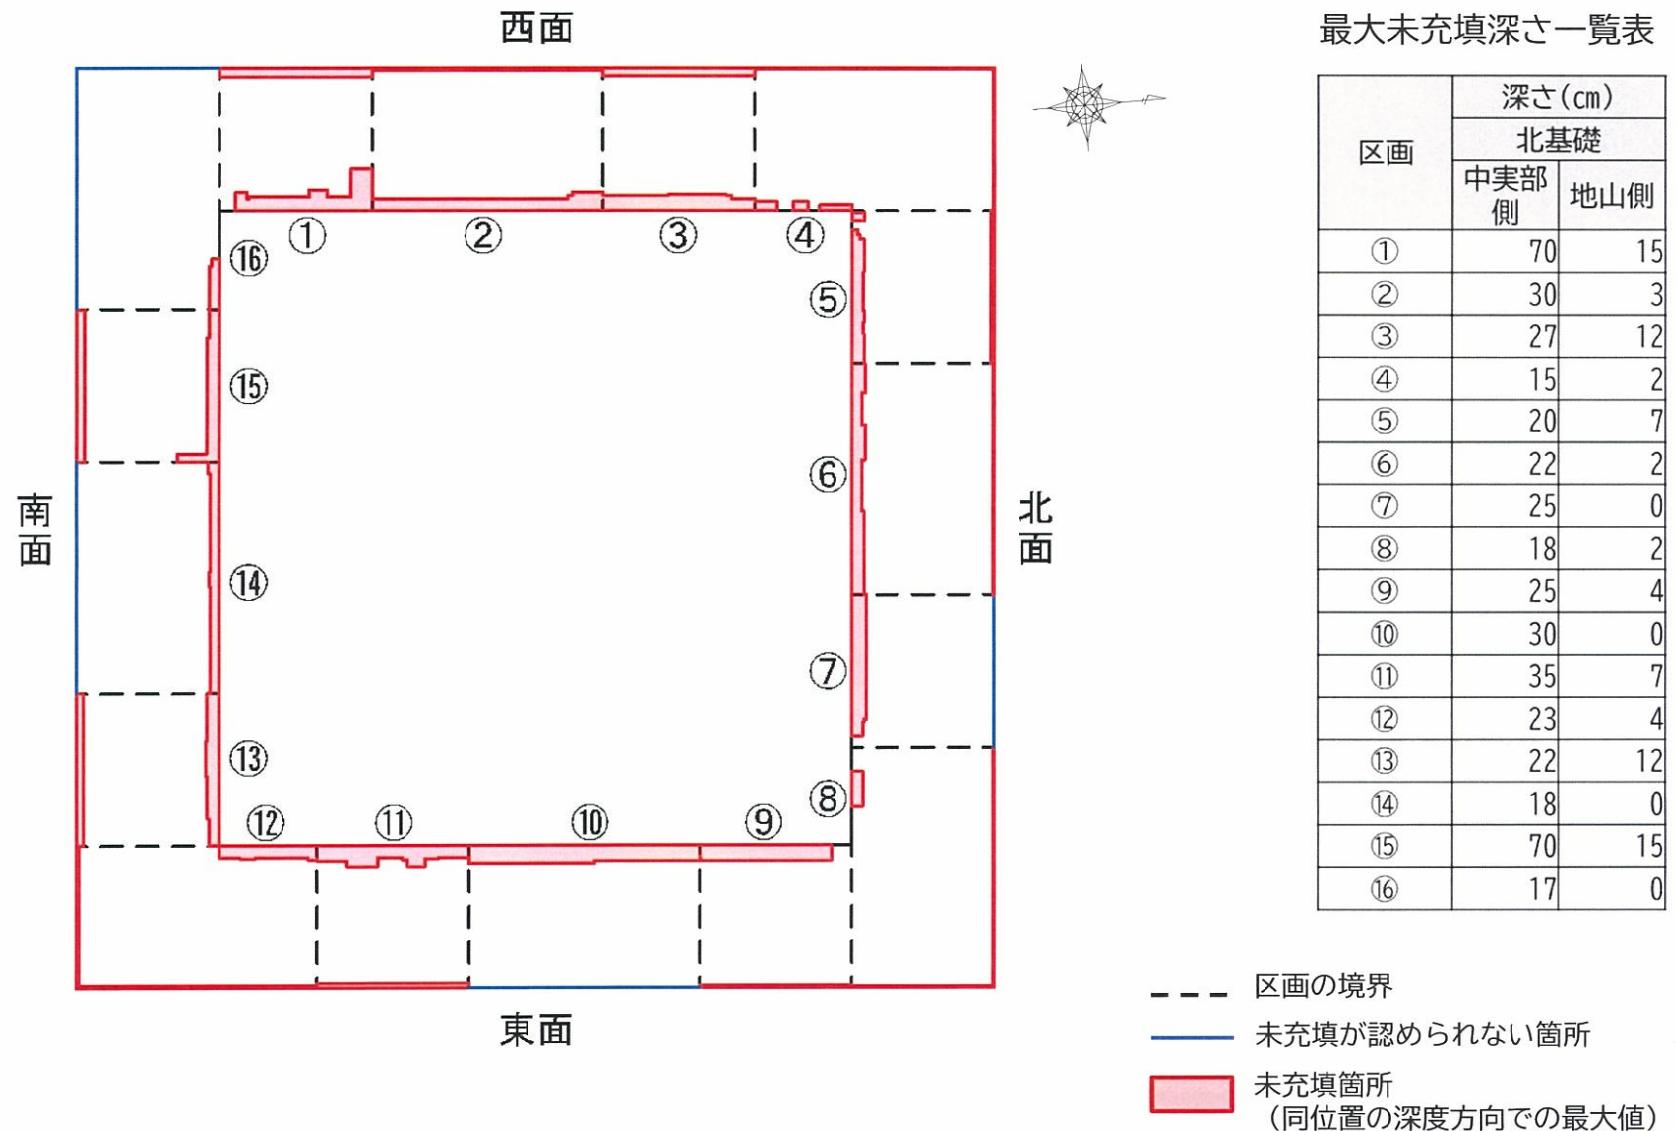
## ●北基礎未充填箇所

中実部側の観察結果並びに地山側の音響探査及びコア採取の結果から、未充填箇所（同位置の深度方向での最大値）を示す。

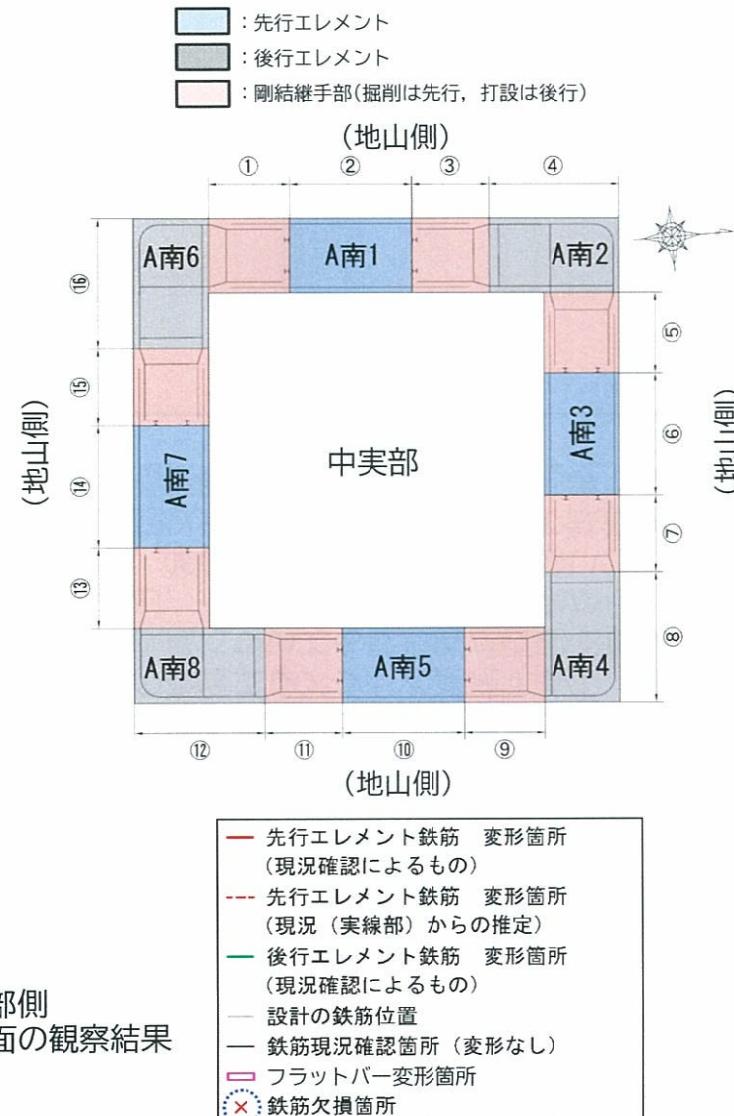
## ●南基礎 中実部側壁面の観察結果（鉄筋の変形等）

南基礎の鉄筋の変形等の状況を確認した。A南6エリアで水平鉄筋(西面地山側除く)で変形等が発生している。

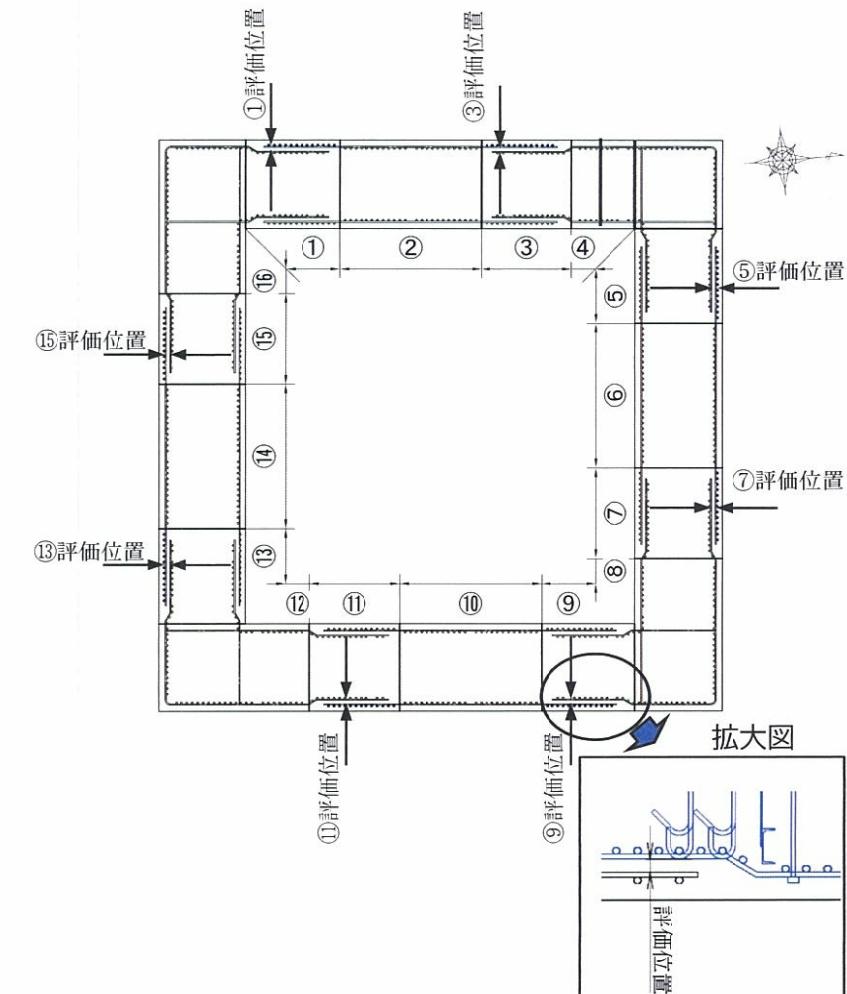
### ●南基礎 鉄筋間隔の測定結果

鉄筋の変形は、先行エレメント及び後行エレメント鉄筋かごの重なる剛結継手部で発生しており、鉄筋かごの干渉を確認するために中実部で漏出している鉄筋の位置を計測し、地山側の鉄筋かごの間隔を評価した。

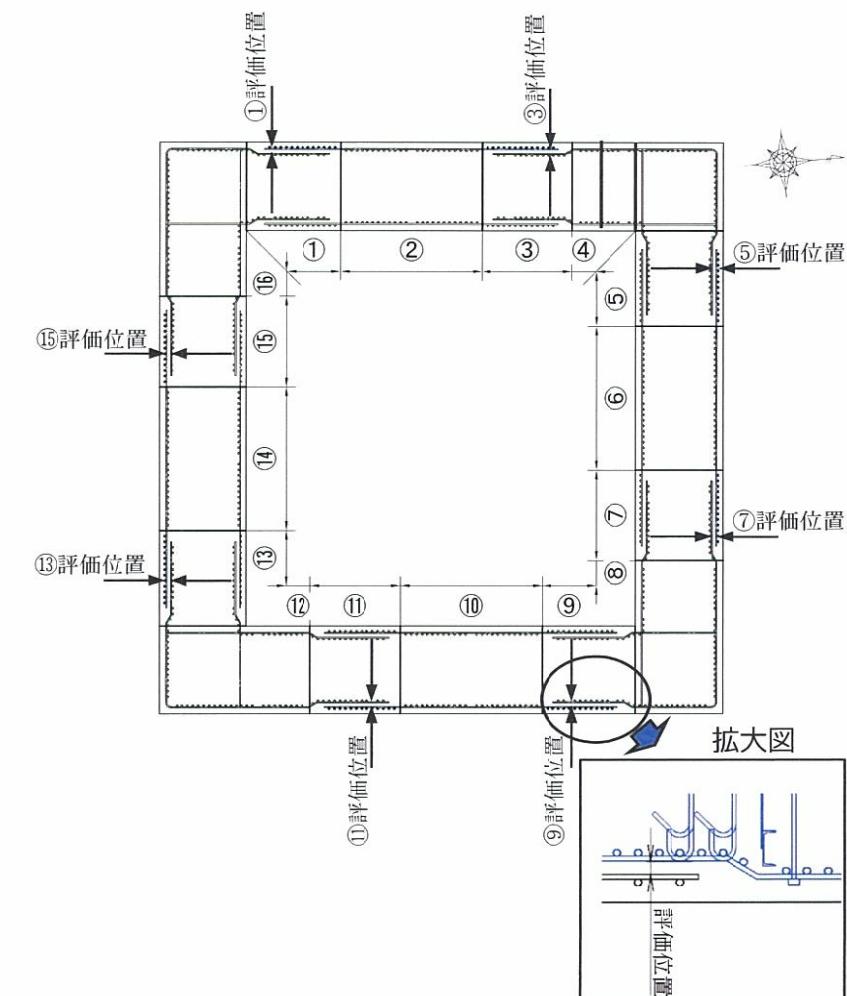
### ●北基礎 鉄筋間隔の測定結果

鉄筋の変形は、先行エレメント及び後行エレメント鉄筋かごの重なる剛結継手部で発生しており、鉄筋かごの干渉を確認するために中実部で漏出している鉄筋の位置を計測し、地山側の鉄筋かごの間隔を評価した。

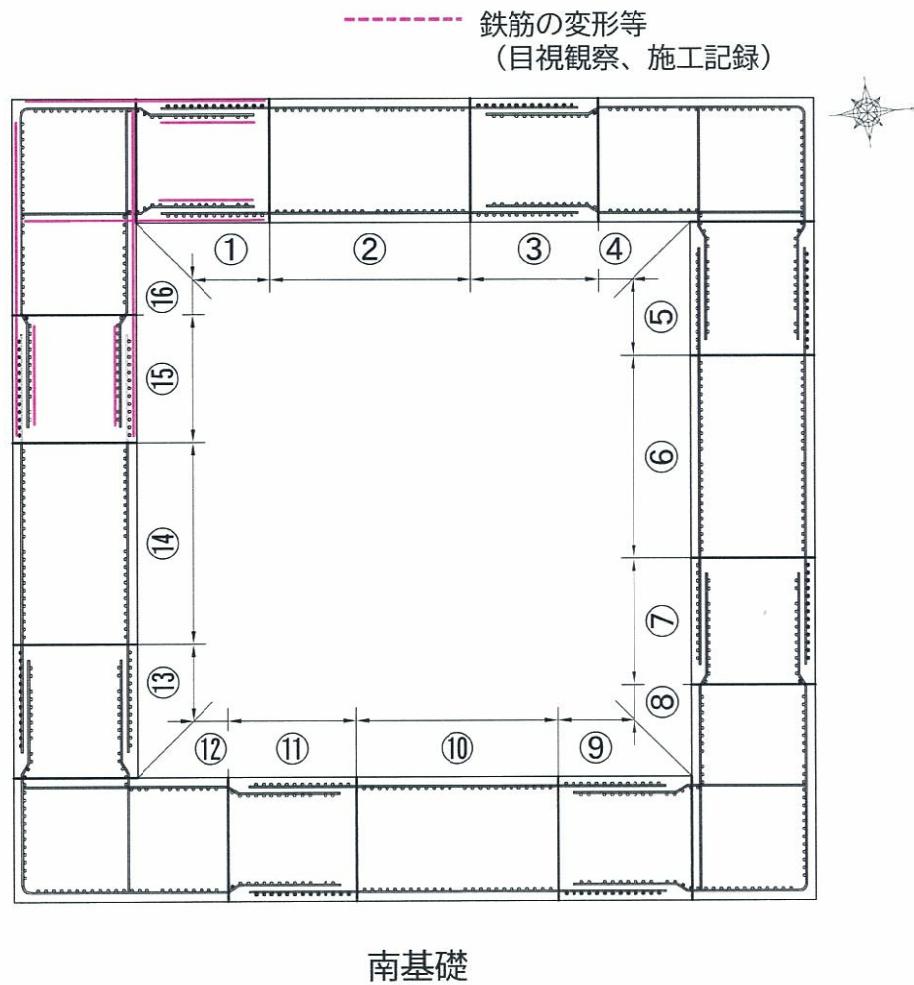
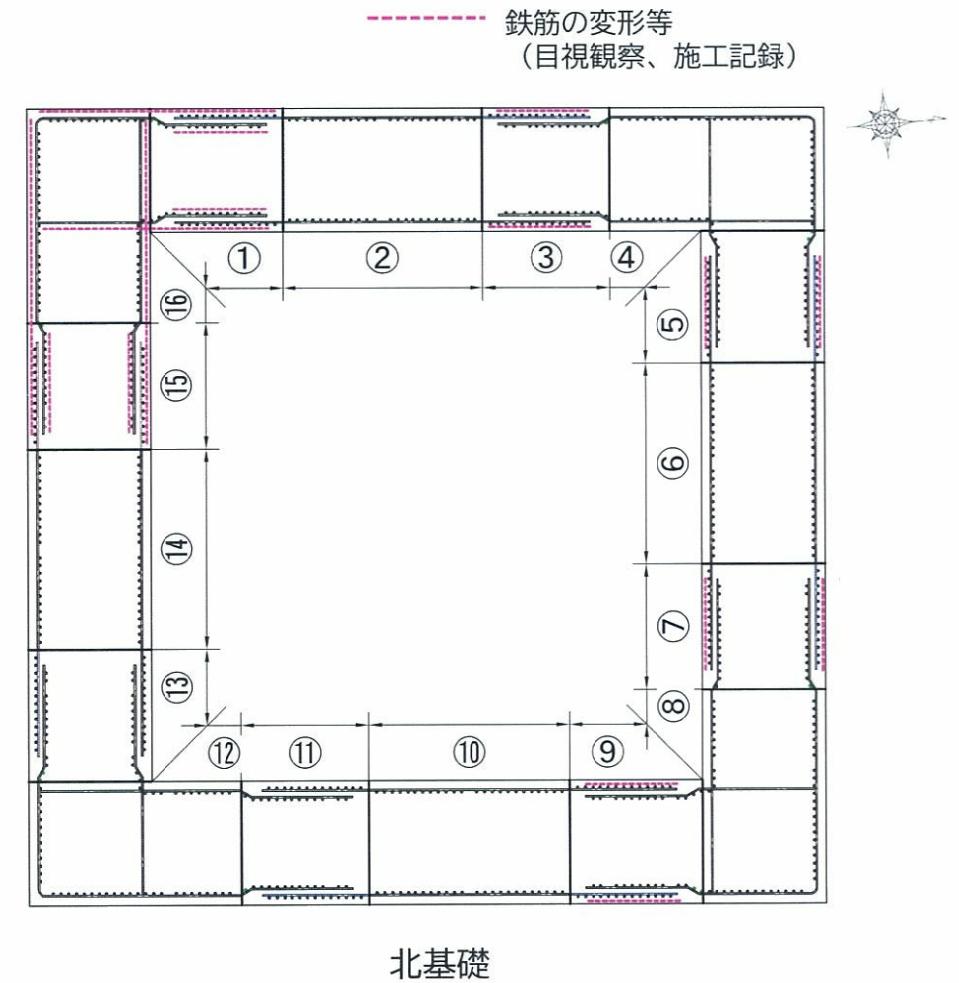
## ●鉄筋の変形等

南基礎及び北基礎の鉄筋の変形等の範囲を以下に示す。

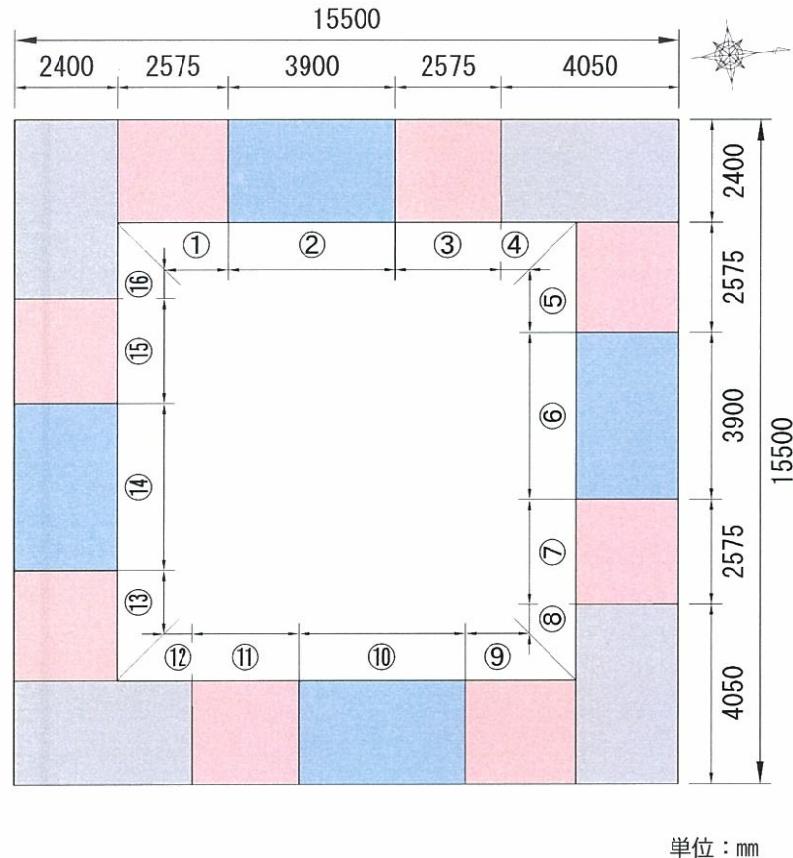
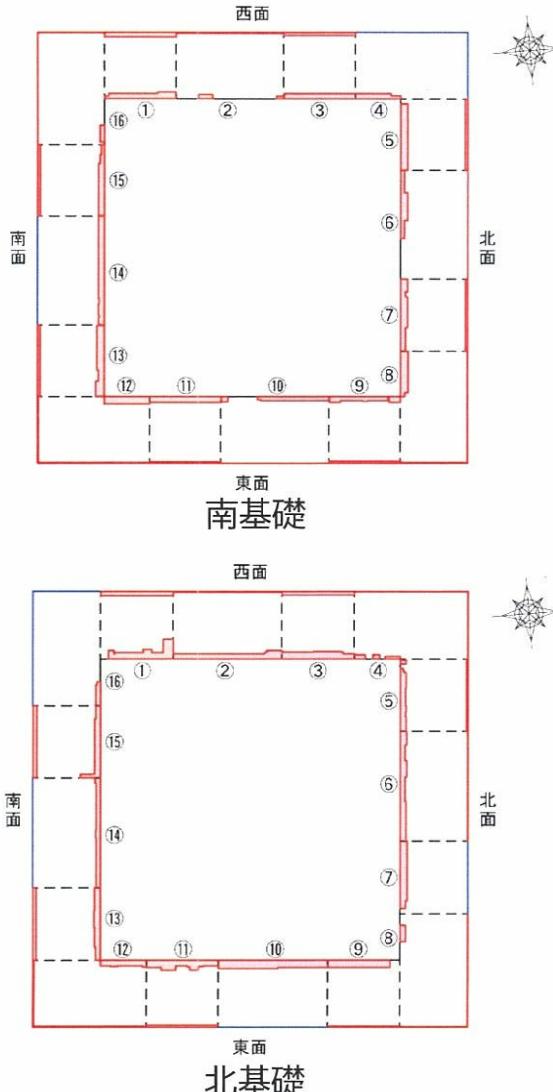
### ●構造物形状 壁厚（未充填）

対象範囲		相違点
南基礎	中実部側	剛結継手部
		・根入れ部も含め未充填部が広く存在し（最大深さ30cm），設計壁厚が減となる（補修可能）。
	地山側	非剛結継手部
		・未充填部が点在し（最大深さ27cm），設計壁厚が一部区間で減となる（補修可能）
北基礎	中実部側	剛結継手部
		・根入れ部も含め未充填部が分布するため設計壁厚は減となる。
	地山側	非剛結継手部
		・鉄筋の最小被り厚さ（7cm）が確保できていない範囲があり、鉄筋の腐食及び鉄筋との一体化への影響がある。 ・未充填が点在（最大深さ4cm）し、設計壁厚が一部区間で減となる。 ・鉄筋の最小被り厚さ（7cm）は確保されており、鉄筋の腐食及び鉄筋との一体化に影響を及ぼす未充填部はない。

南基礎及び北基礎の未充填箇所（同位置の深度方向での最大値）について、既工認との相違点を下記に示す。

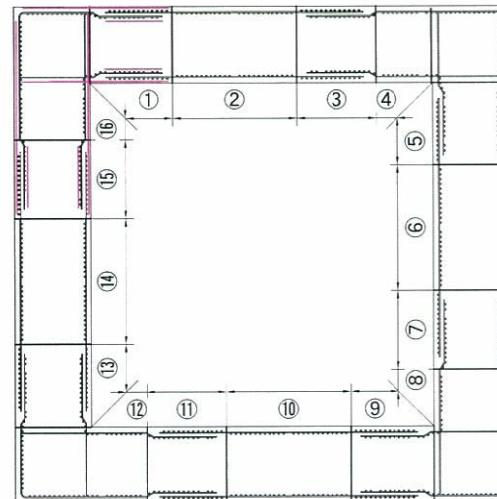
対象範囲			相違点
南基礎	中実部側	T. P. -45.5m以浅	A南6エリアの①, ⑯では鉄筋に変形等が認められ、このうち水平鉄筋については既工認の配筋を満足しない。鉛直鉄筋の変形等は軽微であり、既工認の配筋と相違はない。
		T. P. -45.5m以深	A南6エリアの①, ⑯ではT. P. -45.5m以浅で水平鉄筋に変形等が認められ、T. P. -45.5m以深でも変形等は否定できないため、当該鉄筋は既工認の配筋を満足しない。 T. P. -45.5m以浅の鉛直鉄筋変形等は軽微であり、T. P. -45.5m以深の鉄筋も既工認の配筋と相違はない。
	地山側		A南6エリアの①, ⑯では鉄筋に変形等が認められ、水平鉄筋の変形等が否定できないため、既工認の配筋を満足しない。 鉛直鉄筋については中実部側の状況等を踏まえ既工認の配筋と相違はない。
北基礎	中実部側	T. P. -49.0m以浅	①, ③, ⑤, ⑦, ⑨, ⑯では鉄筋に変形等が認められ、このうち水平鉄筋については既工認の配筋を満足しない。 鉛直鉄筋の変形等は軽微であり、既工認の配筋と相違はない。
		T. P. -49.0m以深	①, ③, ⑤, ⑦, ⑨, ⑯では、T. P. -49.0m以浅で水平鉄筋に変形等が認められることからT. P. -49.0m以深でも変形等は否定できない。また、①, ⑯は後行エレメントの鉄筋の高止まりが生じた区間であり、根入れ部の一部で無筋となっている。このことから、当該鉄筋は既工認の配筋を満足しない。のT. P. -49m以浅の鉛直鉄筋変形等は軽微であり、①, ⑯以外T. P. -49m以深の鉛直鉄筋は既工認の配筋と相違はない。
	地山側		①, ③, ⑤, ⑦, ⑨, ⑯では鉄筋に変形等が認められ、水平鉄筋の変形等が否定できない。また、①, ⑯は後行エレメントの鉄筋の高止まりが生じた区間であり、根入れ部の一部で無筋となっている。このことから、当該鉄筋は既工認の配筋を満足しない。鉛直鉄筋については中実部側の状況等を踏まえ既工認の配筋と相違はない。

鉄筋の変形等  
(目視観察、施工記録)

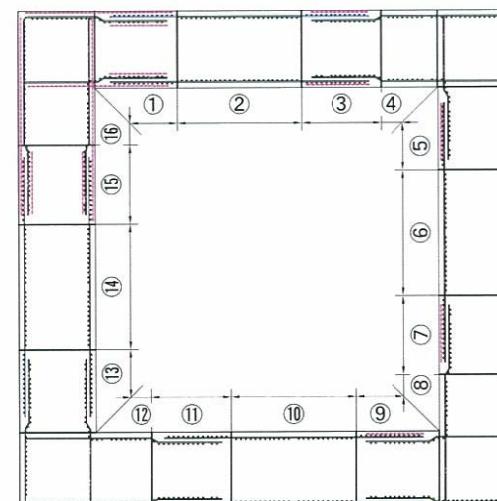
北基礎

鉄筋の変形等  
(目視観察、施工記録)
