# 参 考 資 料

## 1. 不具合事象に対する調査・評価の概要（1／6）

防潮堤（鋼製防護壁）地中連続壁の不具合については、その全容の把握と原因究明を行うとともにその対応策についての検討を行った。これら一連の不具合事象の全容から、調査結果及び対策を反映した耐震耐津波評価（既工認と同評価項目）を行った。

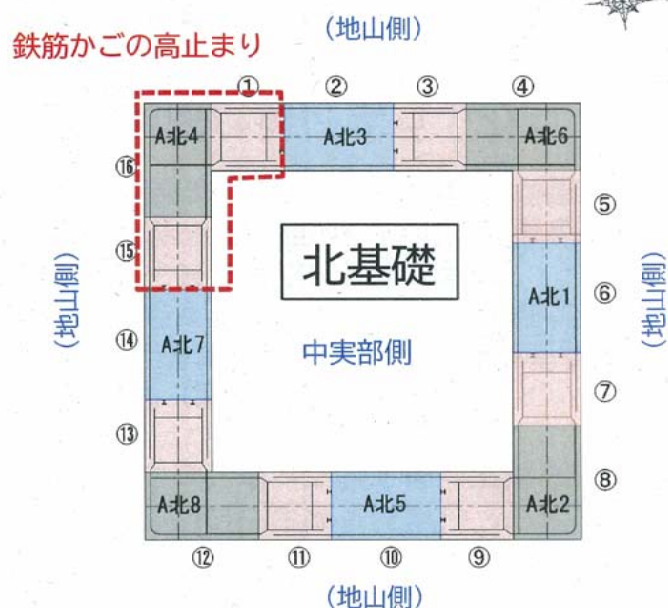
A北4の構築において、後行エレメントの鉄筋かご建込み中に、当該鉄筋かごが計画深度より約70cm高い位置で沈設できない状態となった。このため、土留め壁としての根入れ部に相当する区間の一部（下端より70cmの区間）に鉄筋が配置されない事象が発生した。

□：鉄筋が配置されない範囲  
（高止まりした範囲）

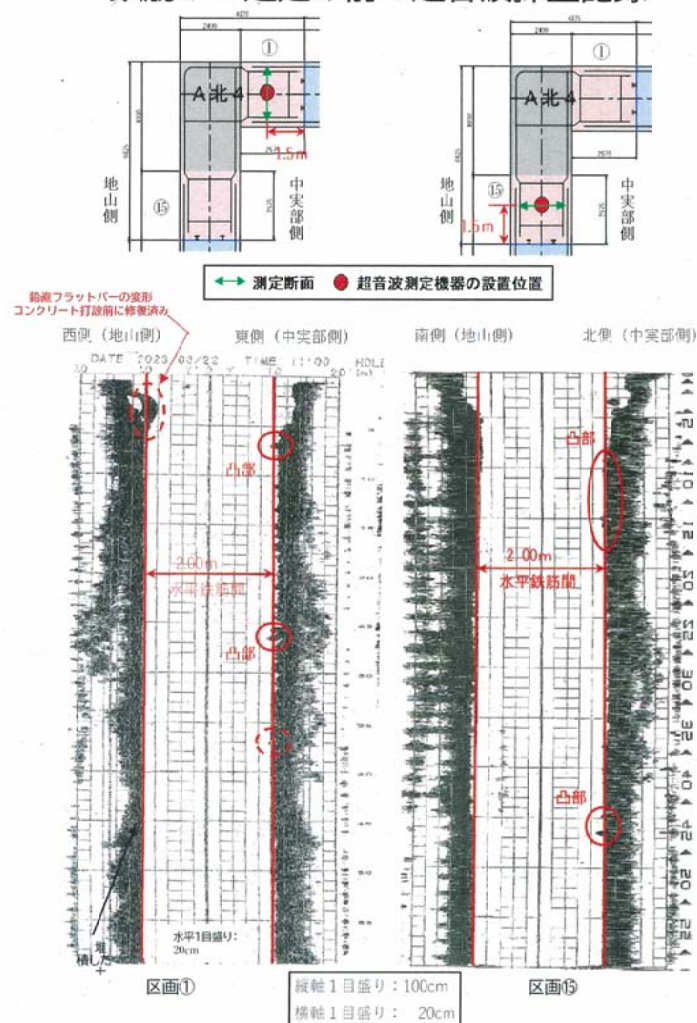
鉄筋かご建込み前の超音波探査記録

A北4の区画①及び⑮において、鉄筋かご建込み前の超音波記録から、中実部側の先行エレメントの鉄筋ラインに凸部が確認された。鉄筋かご高止まりの原因・メカニズムは以下のとおり。

1. 堆積土砂等の撤去にハンマングラブを利用。ハンマングラブが設置済の先行エレメントの水平鉄筋等に接触し、同鉄筋を変形（凸部の生成）

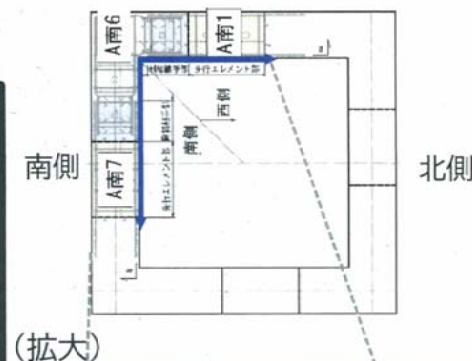
南基礎の鉄筋の変形等の状況を確認した。A南6エリアで水平鉄筋(西面地山側除く)で変形等が発生している。

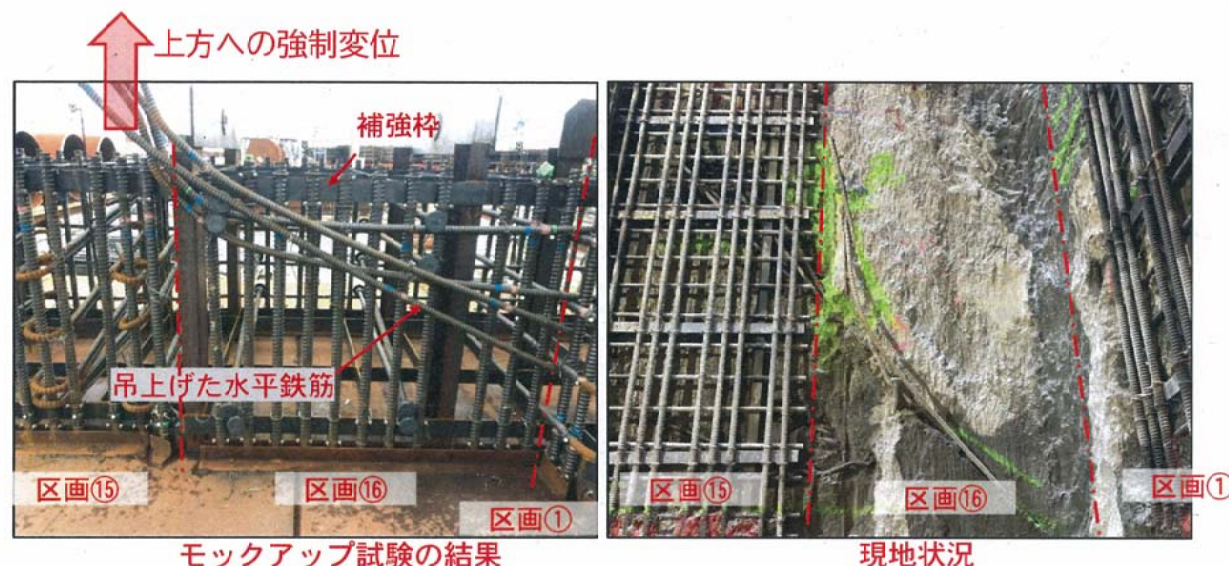
- ・ 中実部側の鉄筋の変形等が認められた（A南6）において、地山側の鉄筋挙動を確認するため実物大のモックアップ試験を実施した。
- ・ 先行エレメントと後行エレメントの水平鉄筋同士の接触・変形を模擬するために、中実部側の水平鉄筋に上方への強制変位を与えた。

現地観察結果とモックアップ試験の水平鉄筋の変形状況が酷似しており、現地で発生した状況が再現できていると考えられる。

- ・ 鉄筋同士は結束線によって**結束**されているため、ある程度以上の外力に対しては結束線の破断又は鉄筋の引抜けにより、中実部側から地山側への力の伝達がなくなる。
- ・ 中実部側の鉄筋が干渉及び変形しても、地山側後行エレメントの水平鉄筋や鉛直鉄筋への影響は発生しなかった。

- モックアップ試験の実施結果、接触箇所の水平鉄筋の変形が生じても、反対側の水平鉄筋及び鉛直鉄筋は健全であることを確認した（鉄筋同士は結束線によって結束されており、ある程度以上の外力に対しては結束線の破断又は鉄筋の引抜けにより、中実部側から地山側への力の伝達がなくなる）。
- 鉄筋の変形等が想定された範囲については、耐震耐津波計算において、その鉄筋を構造強度として除外し中実部で鉄筋を補強する。
- 中実部側で変形等が確認された鉄筋については、基本補修を施すが、評価上は保守的に構造強度として除外する。

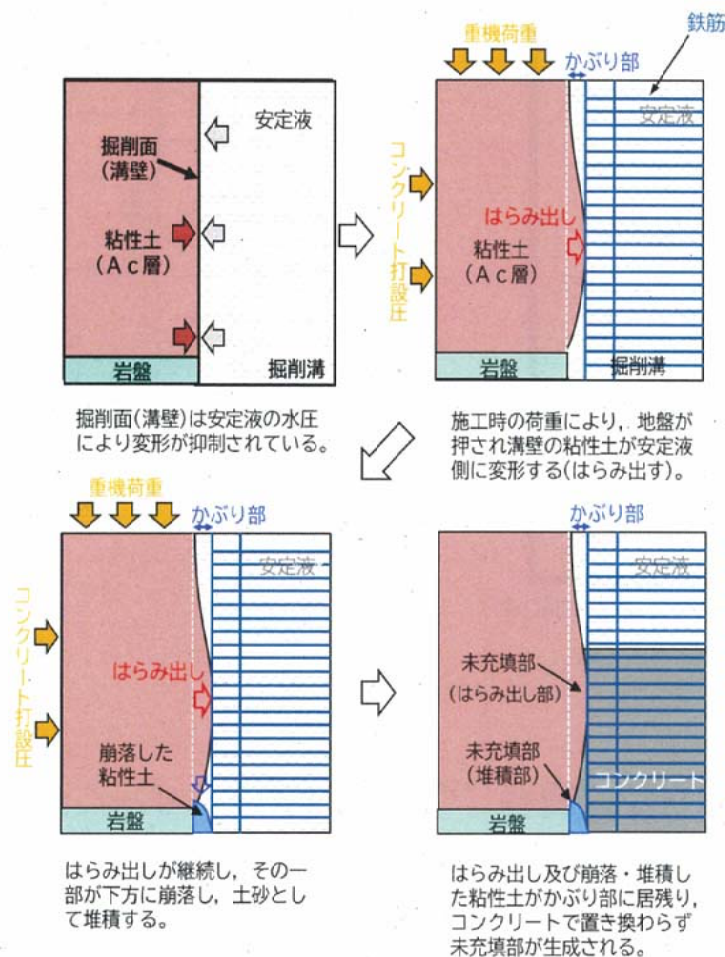
掘置き期間が長い剛結継手部で、施工機械の上載荷重やコンクリート打設圧の繰返し载荷により、中実部側の内部圧力が上昇し、軟弱な沖積粘性土にはらみ出しが発生、また、はらみ出した粘性土の一部が下方に崩落し、鉄筋かぶり部に堆積したことで、コンクリートの流路を阻害。

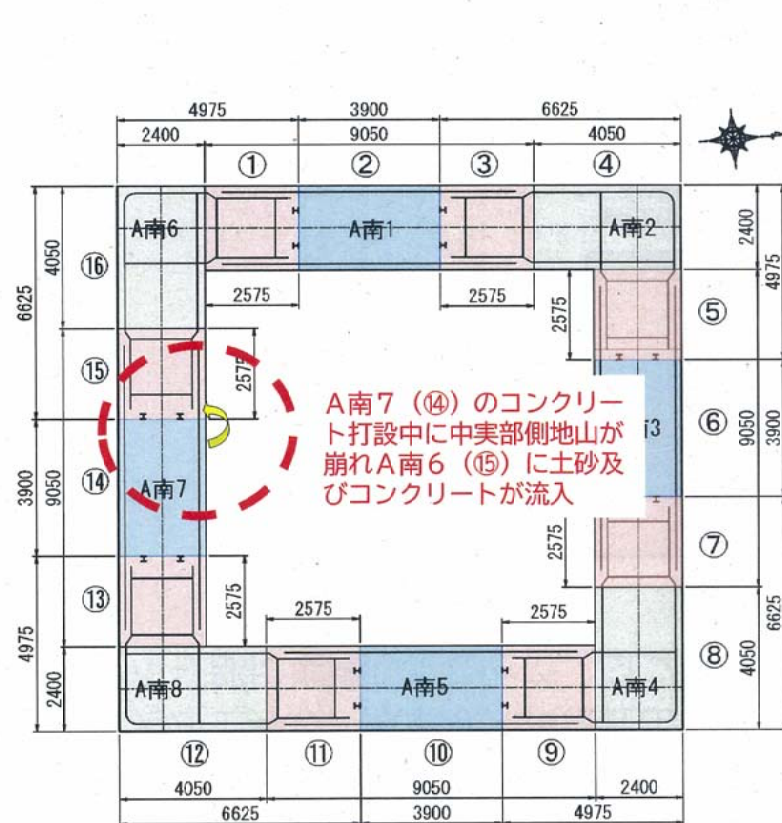
(⑮の拡大)

A南7コンクリート打設中に、中実部側の溝壁の一部が崩落、コンクリート打設面の降下及び⑮の区画（剛結継手部）に土砂・コンクリートがシートとともに流出し、鉄筋かぶり部に残留したことで、コンクリートの流路を阻害。

後行エレメントの鉄筋（緑の鉄筋）を建て込む前に流入した土砂等を撤去した。

ただし、中実部側の先行エレメントの鉄筋と溝壁の間の撤去ができず中実部掘削時に対応するとして一部残置した。

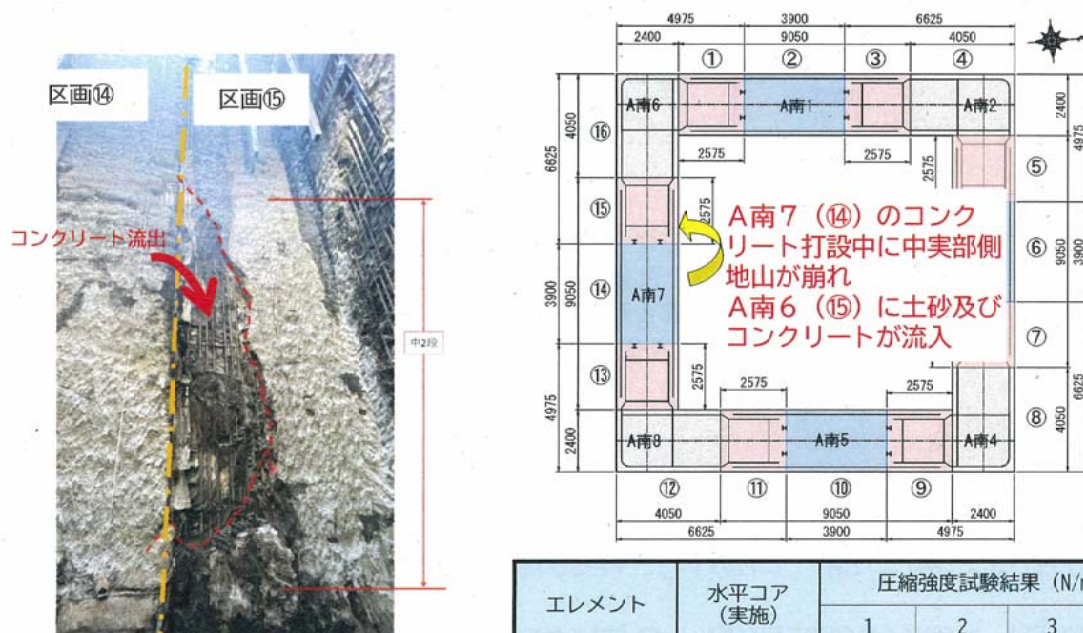
コンクリート流出箇所

- ・ A南7先行エレメント (⑭の区画) のコンクリート打設中に、中実部側の溝壁の一部が崩落し、コンクリート打設面の降下及び⑮の区画 (剛結継手部) に土砂・コンクリートが流出した。
- ・ コンクリートの流出事象に伴い、他の区画に比べ、スライムの巻き込みや安定液の混入が多くなり、安定液混じり箇所が密集したと考えられる。
- ・ 本事象は、中実部側特有の事象となっていることから、地山側では発生していないと考えられる。なお、中実部側の連壁面から水平コアボーリングにより供試体を採取し、圧縮強度試験を行った結果、圧縮強度は70～90 N/mm<sup>2</sup>程度となっており、すべて設計基準強度40N/mm<sup>2</sup>以上であることを確認している。

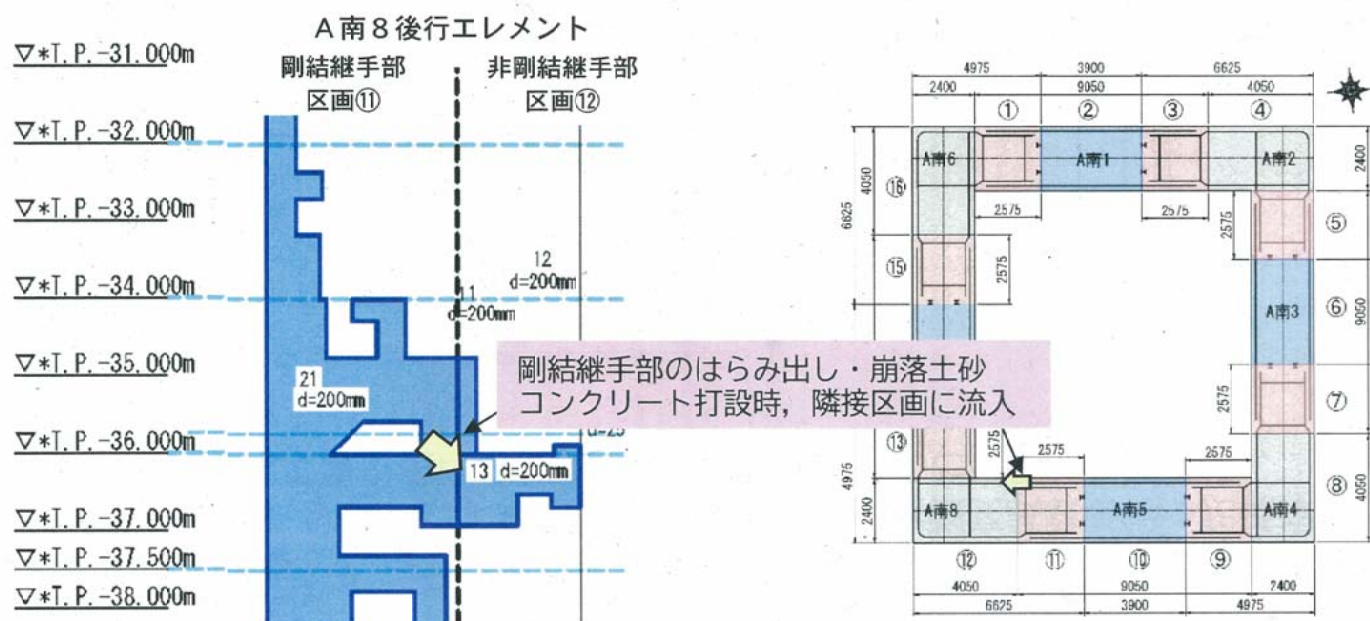
隣接区画からの崩落土砂の流入 (⑫の区画)

剛結継手部の中実部側の鉄筋かぶり部に、既にはらみ出し・崩落していた土砂 (粘性土) がコンクリート打設時に隣接する区画の中実部側に流入した。

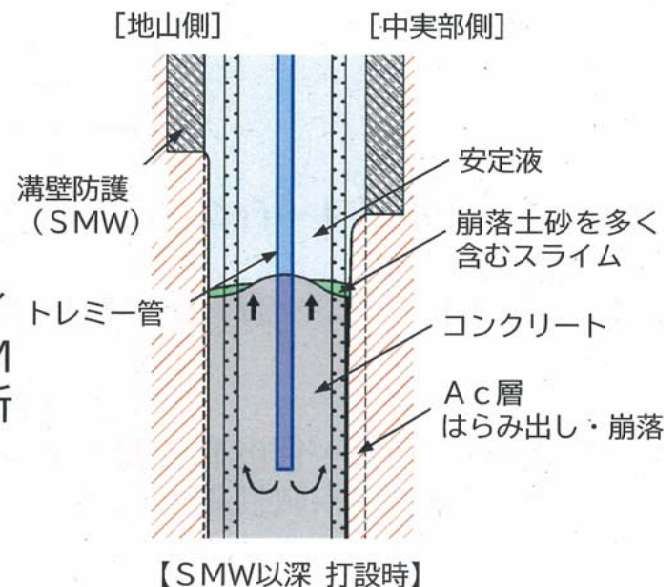
SMW以深で発生した崩落土砂を多く含んだスライムがコンクリート打設に伴って押し上げられ，SMW区間の鉄筋かぶり部に流入し，安定液混じり箇所やコンクリートの未充填箇所が発生

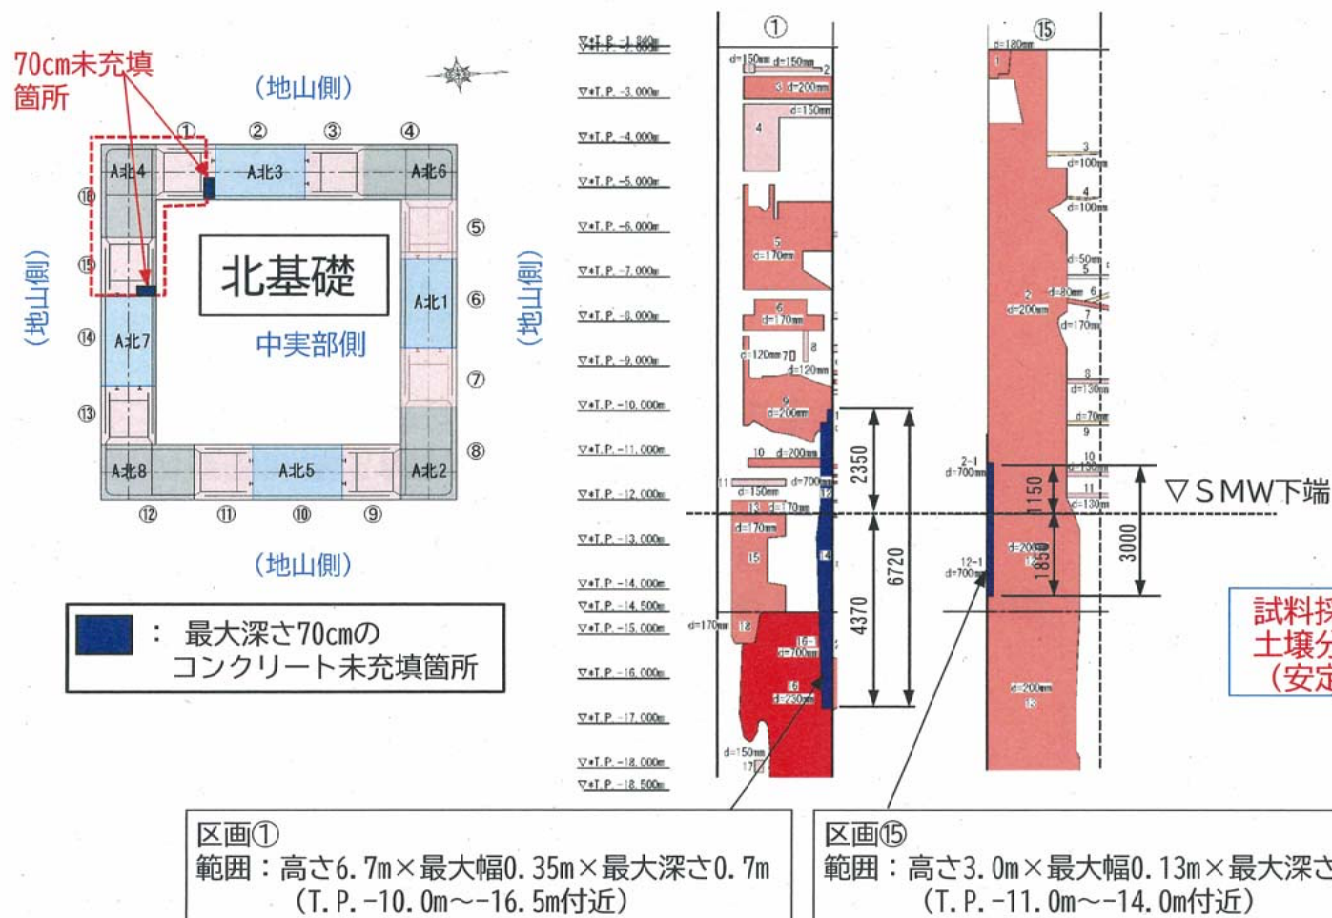
エレメント構造図

A北4 後行エレメントの剛結継手部において、仕切板※に沿って最大深さ70cmのコンクリート未充填を確認。

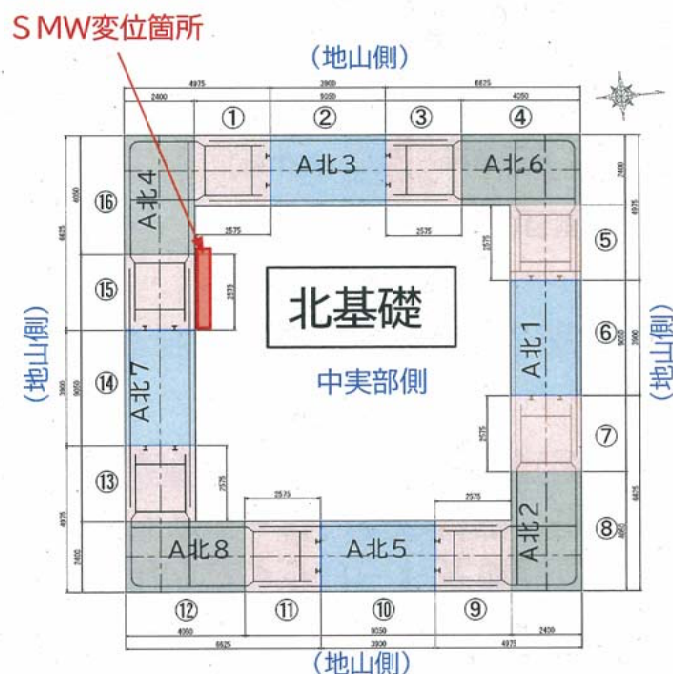
再構築したSMWの掘削時の状況写真

⑮の区画において、溝壁防護SMWのソイルセメントが鉄筋かぶり部側に変位し、コンクリートの未充填を確認。

深部液状化対策工（超多点注入工）の施工において、SMWの一部が支障したことから、SMWの撤去・再構築を行ったため、既設と新設のSMW境界面に一体化しない鉛直打継ぎ目（不連続部）が形成。

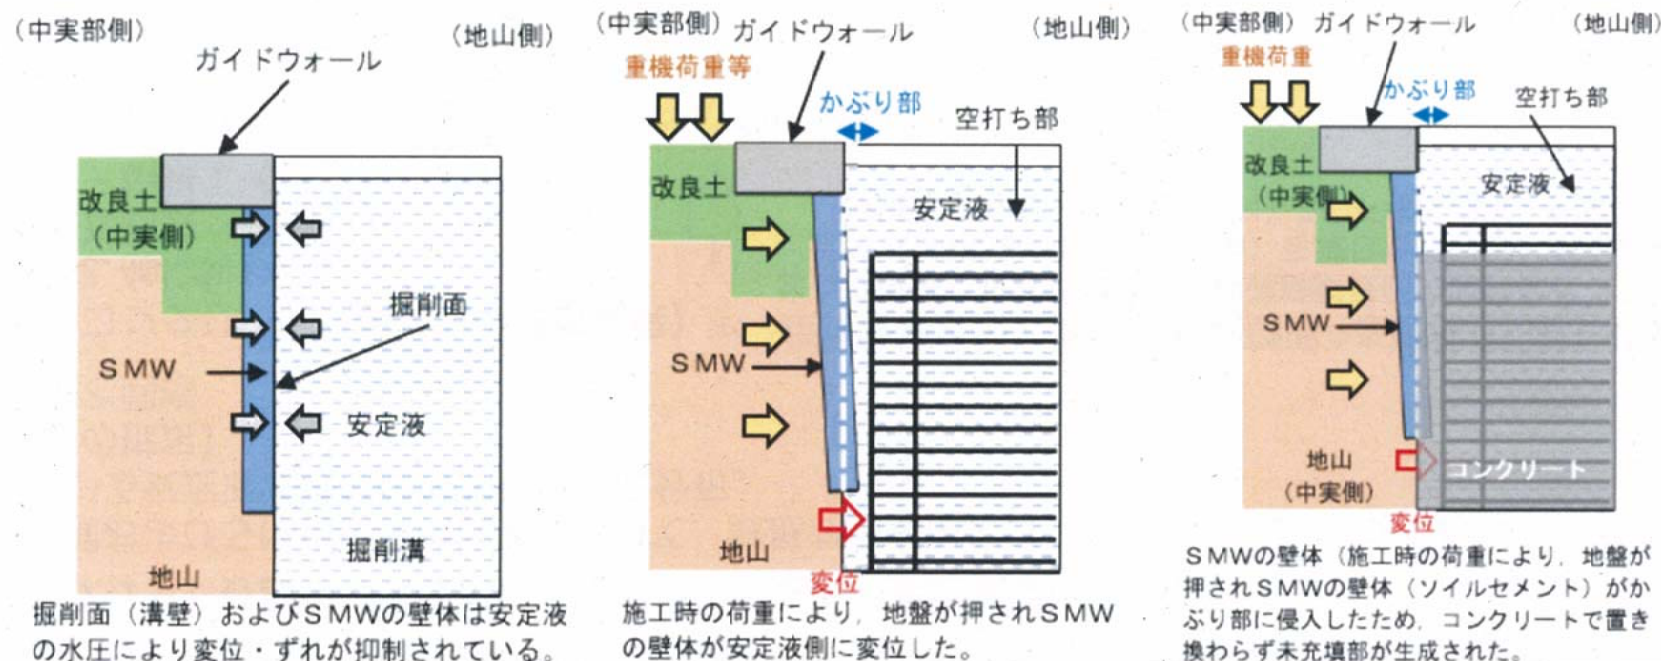
A北3先行エレメント施工時の溝壁の崩壊により地山の緩みが確認され、連壁掘削機等の重機荷重の载荷により、中実部側の施工基面で約10cm程度の沈下が発生。

I～Ⅱの要因により、既設と新設のSMW不連続部でずれが生じ、鉄筋かぶり部側に変位したことで、コンクリート流路を阻害。

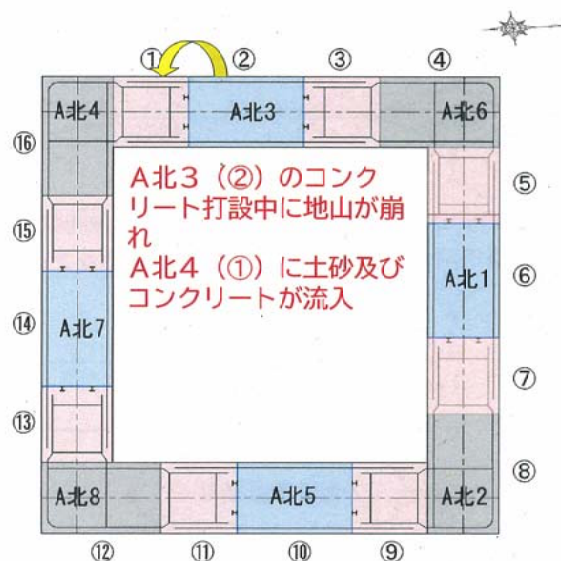
A北3コンクリート流出箇所 圧縮強度試験

- ・ A北3先行エレメント(②の区画)のコンクリート打設中に、溝壁の一部が崩落し、コンクリート打設面の降下及び①の区画(剛結継手部)に土砂・コンクリートが流出した。
- ・ コンクリートの流出事象に伴い、他の区画に比べ、スライムの巻込みや安定液の混入が多くなり、安定液混じり箇所が密集したと考えられる。
- ・ 本事象は、地山側でも発生している可能性はあるが、中実部側の連壁面から水平コアボーリングにより供試体を採取し、圧縮強度試験を行った結果、圧縮強度は70N/mm<sup>2</sup>以上となっており、設計基準強度40N/mm<sup>2</sup>以上であることを確認している

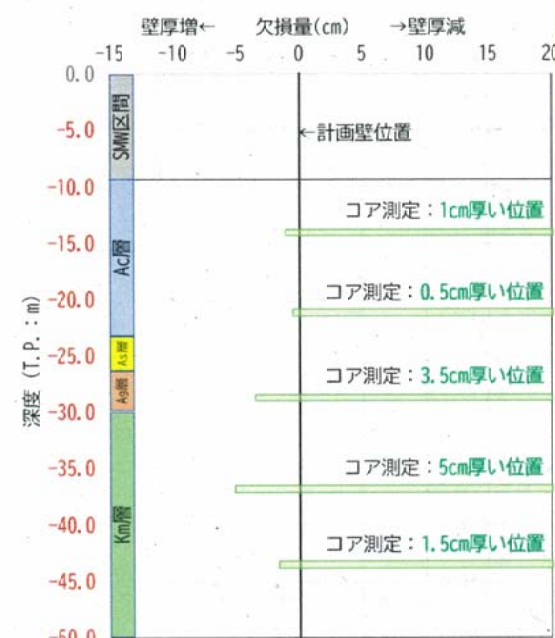
非剛結継手部 (④)

- ・ 音響探査では, 削孔機が配置できず波形を確認できなかった。
- ・ コア測定では, +5cm ~ +0.5cmの壁厚を確認した。

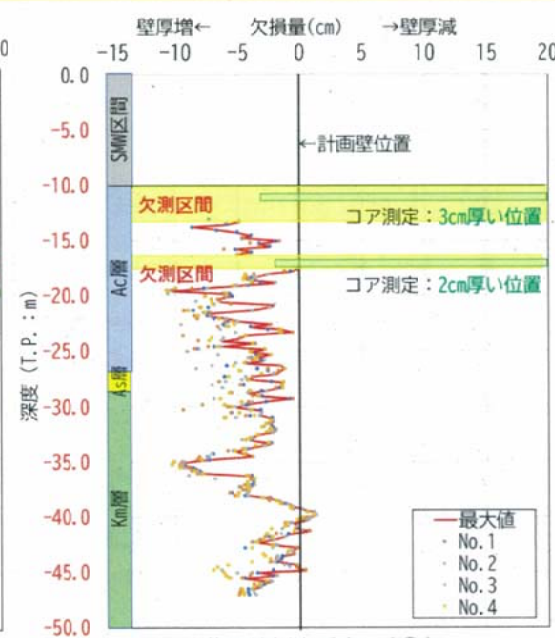
非剛結継手部 (⑯)

- ・ 音響探査では, +10cm ~ -1cmの壁厚を確認した。
- ・ コア測定では, +3cm ~ +2cmの壁厚を確認した。

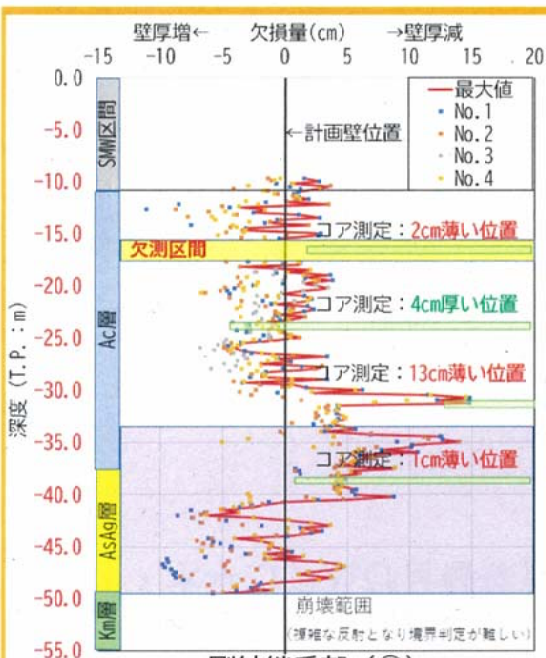
剛結継手部 (①)

- ・ 音響探査では, +6cm~-15cmの壁厚を確認した。
- ・ コア測定では, +4cm~-13cmの壁厚を確認した。

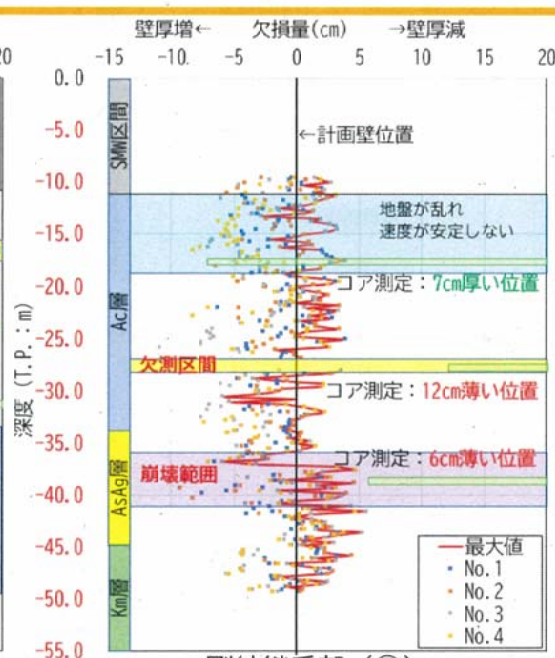
剛結継手部 (③)

- ・ 音響探査では, +6cm~-6cmの壁厚を確認した。ばらつきが大きい。
- ・ コア測定では, +7cm~-12cmの壁厚を確認した。

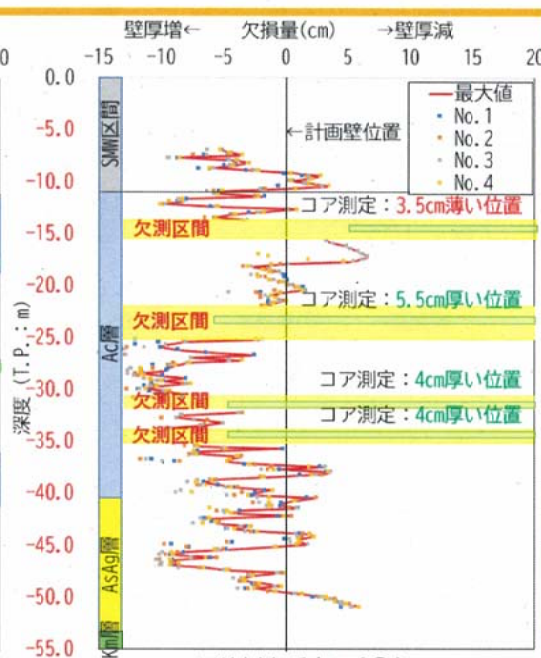
剛結継手部 (⑤)

- ・ 音響探査では, +11cm~-7cmの壁厚を確認した。起伏が大きい。
- ・ コア測定では, +5.5cm~-3.5cmの壁厚を確認した。

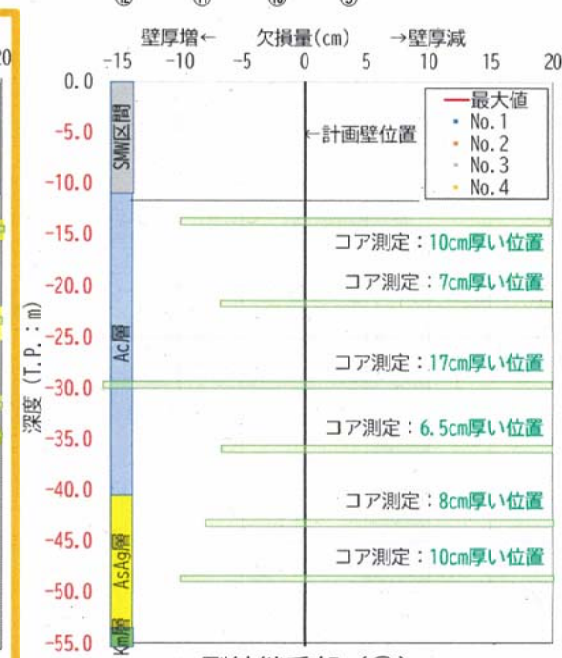
剛結継手部 (⑦)

- ・ 音響探査では, 地山の乱れから直達波が伝播せず測定不能であった。
- ・ コア測定では, +17cm~+6.5cmの壁厚を確認した。

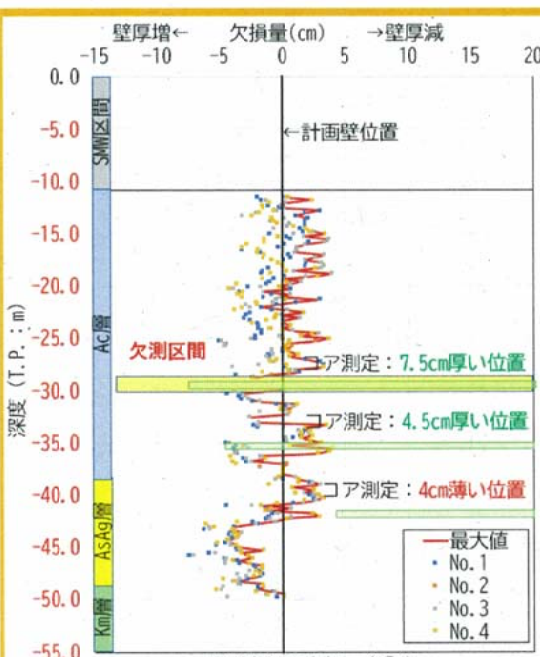
剛結継手部 (⑨)

- ・ 音響探査では, +4cm~-4cmの壁厚を確認した。
- ・ コア測定では, +7.5cm~-4cmの壁厚を確認した。

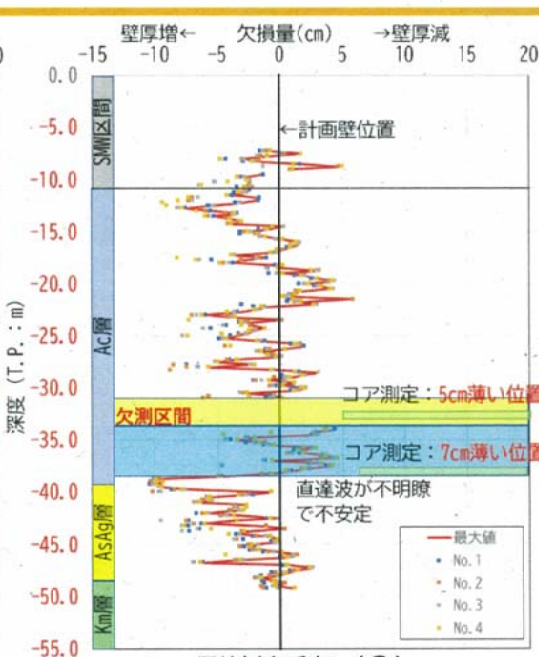
剛結継手部 (⑪)

- ・ 音響探査では, +10cm~-6cmの壁厚を確認した。全体的に起伏が大きい。
- ・ コア測定では, -7cm~-5cmの壁厚を確認した。

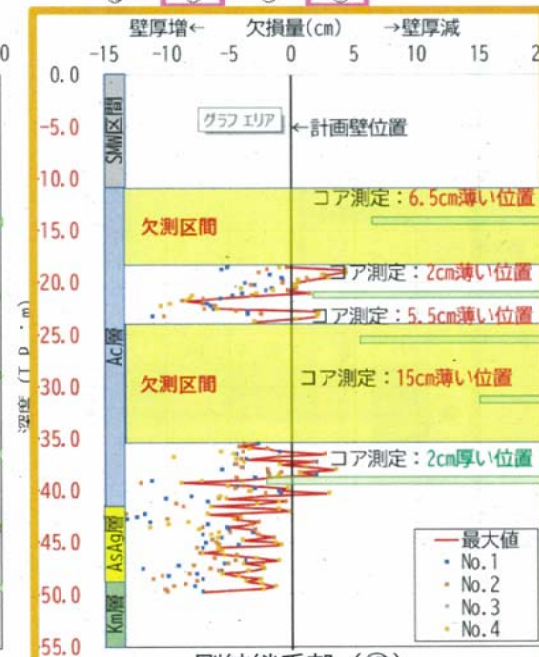
剛結継手部 (⑮)

- ・ 音響探査では, +9cm~-4cmの壁厚を確認した。全体的に欠測区間が多い。
- ・ コア測定では, +2cm~-15cmの壁厚を確認した。

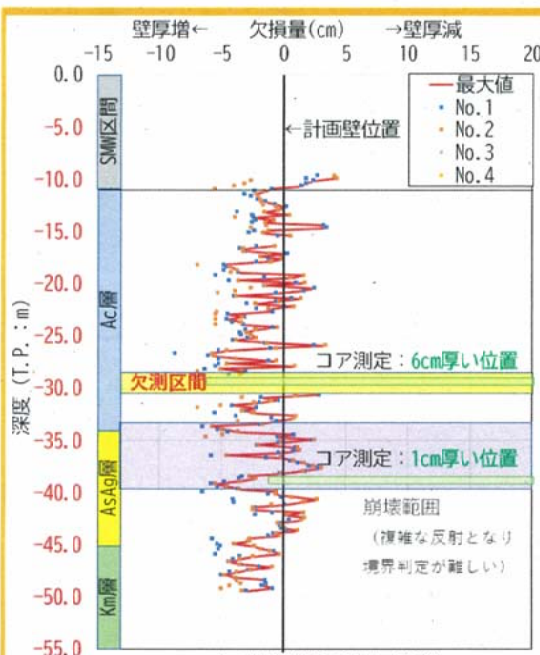
非剛結継手部 (②)

- ・ 音響探査では, +6cm~-3cmの壁厚を確認した。
- ・ コア測定では, +6cm~+1cmの壁厚を確認した。

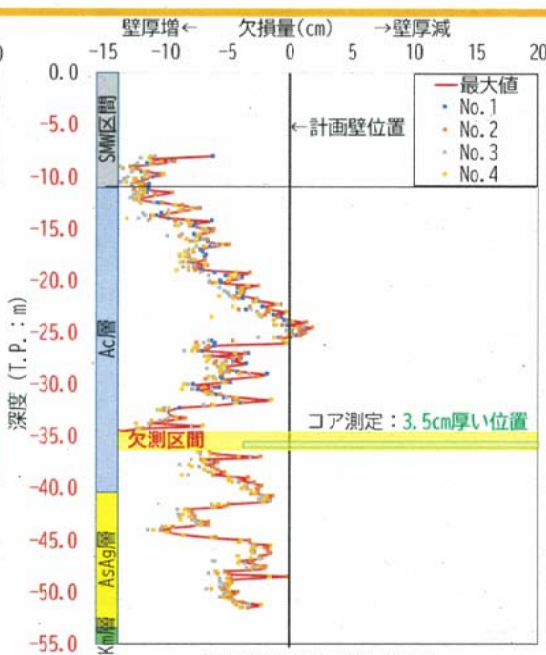
非剛結継手部 (⑥)

- ・ 音響探査では, +15cm~-2cmの壁厚を確認した。
- ・ コア測定では, +3.5cmの壁厚を確認した。

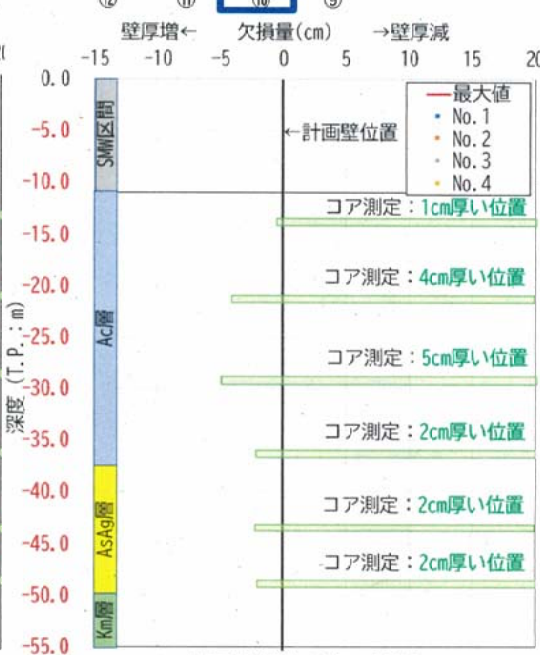
非剛結継手部 (⑭)

- ・ 音響探査では, 地盤改良の影響で地盤が乱れ, 採用可能な直達波が得られなかった。
- ・ コア測定では, +5cm~+1cmの壁厚を確認した。

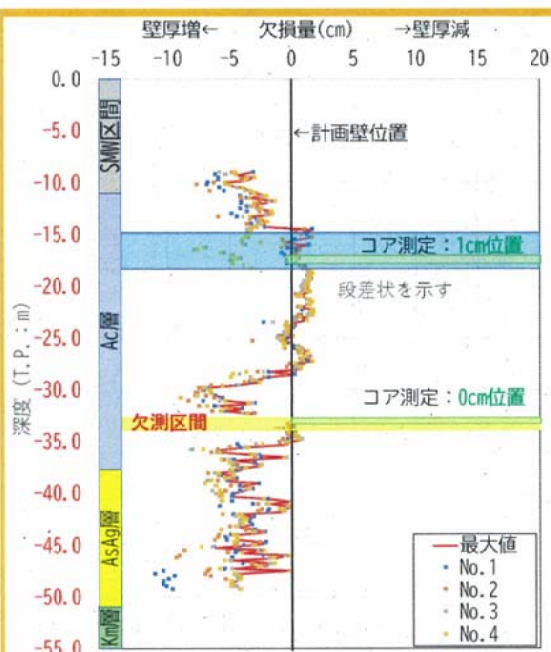
非剛結継手部 (④)

- ・ 音響探査では, **+7cm ~ -2cm**の壁厚を確認した。
- ・ コア測定では, **+1cm ~ 0cm**の壁厚を確認した。

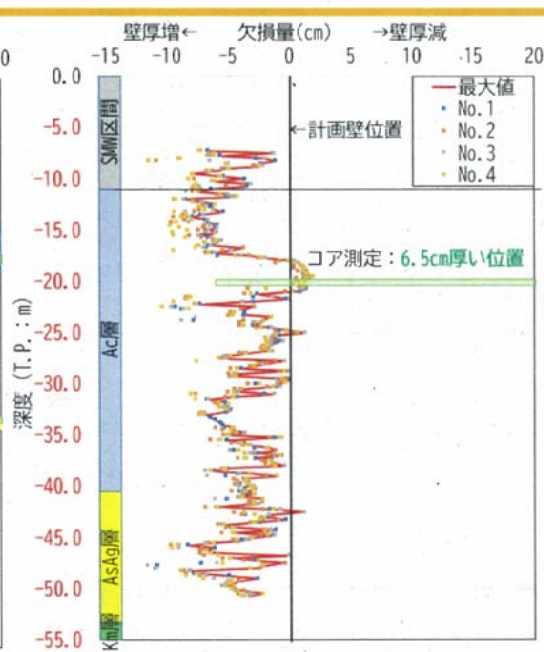
非剛結継手部 (⑧)

- ・ 音響探査では, **+8cm ~ -2cm**の壁厚を確認した。
- ・ コア測定では, **+6.5cm**の壁厚を確認した。
