東海第二発電所 設計及び工事計画に係る説明資料  
コメント回答  
(地中連続壁の不具合事象の全容)

2024年6月4日  
日本原子力発電株式会社

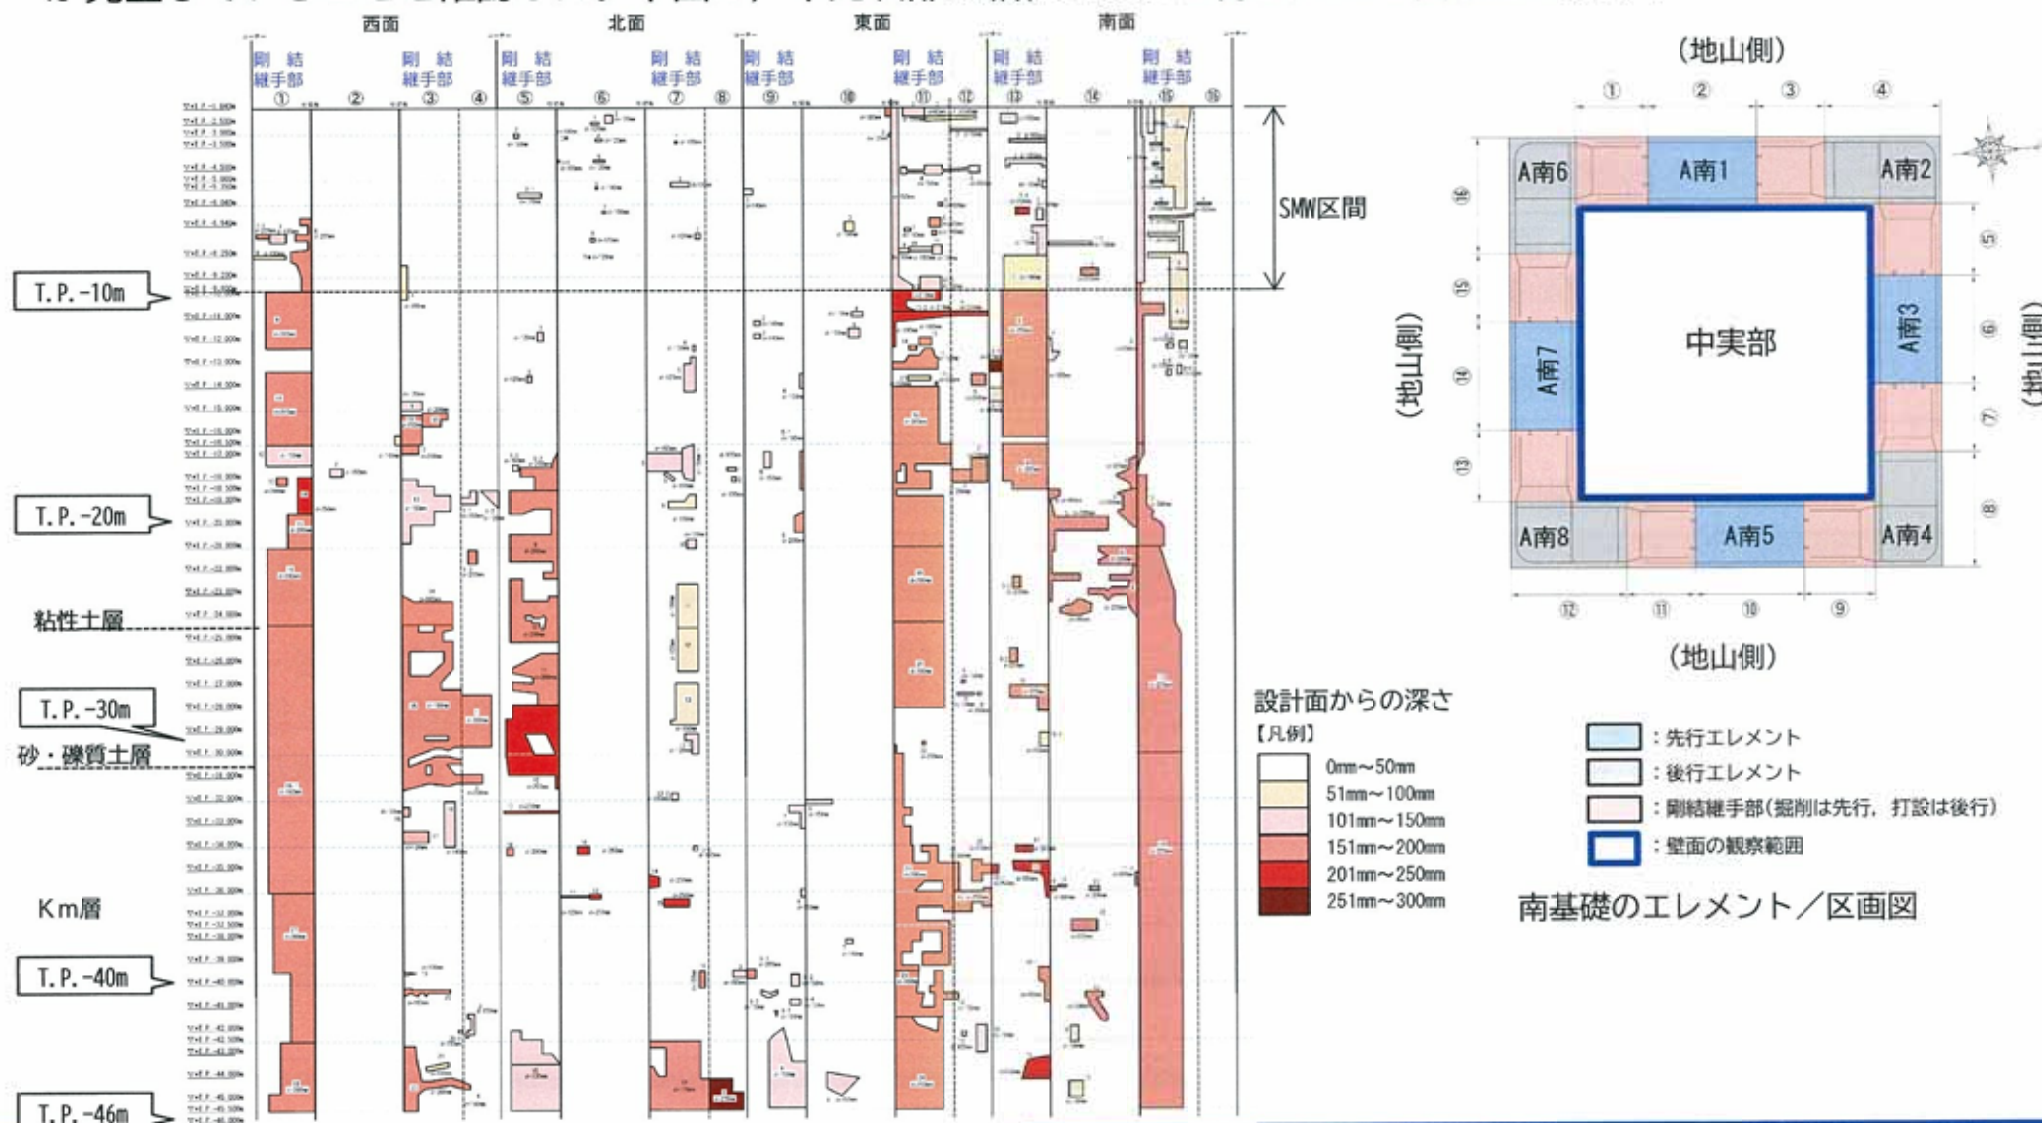
南基礎の中実部からの観察により、地中連続壁にコンクリートの未充填（未充填の状況によっては鉄筋の露出）が発生していることを確認した。下図は、未充填部の粘性土などを除去した壁面状態を示す。

南基礎中実部側地中連続壁面の観察結果

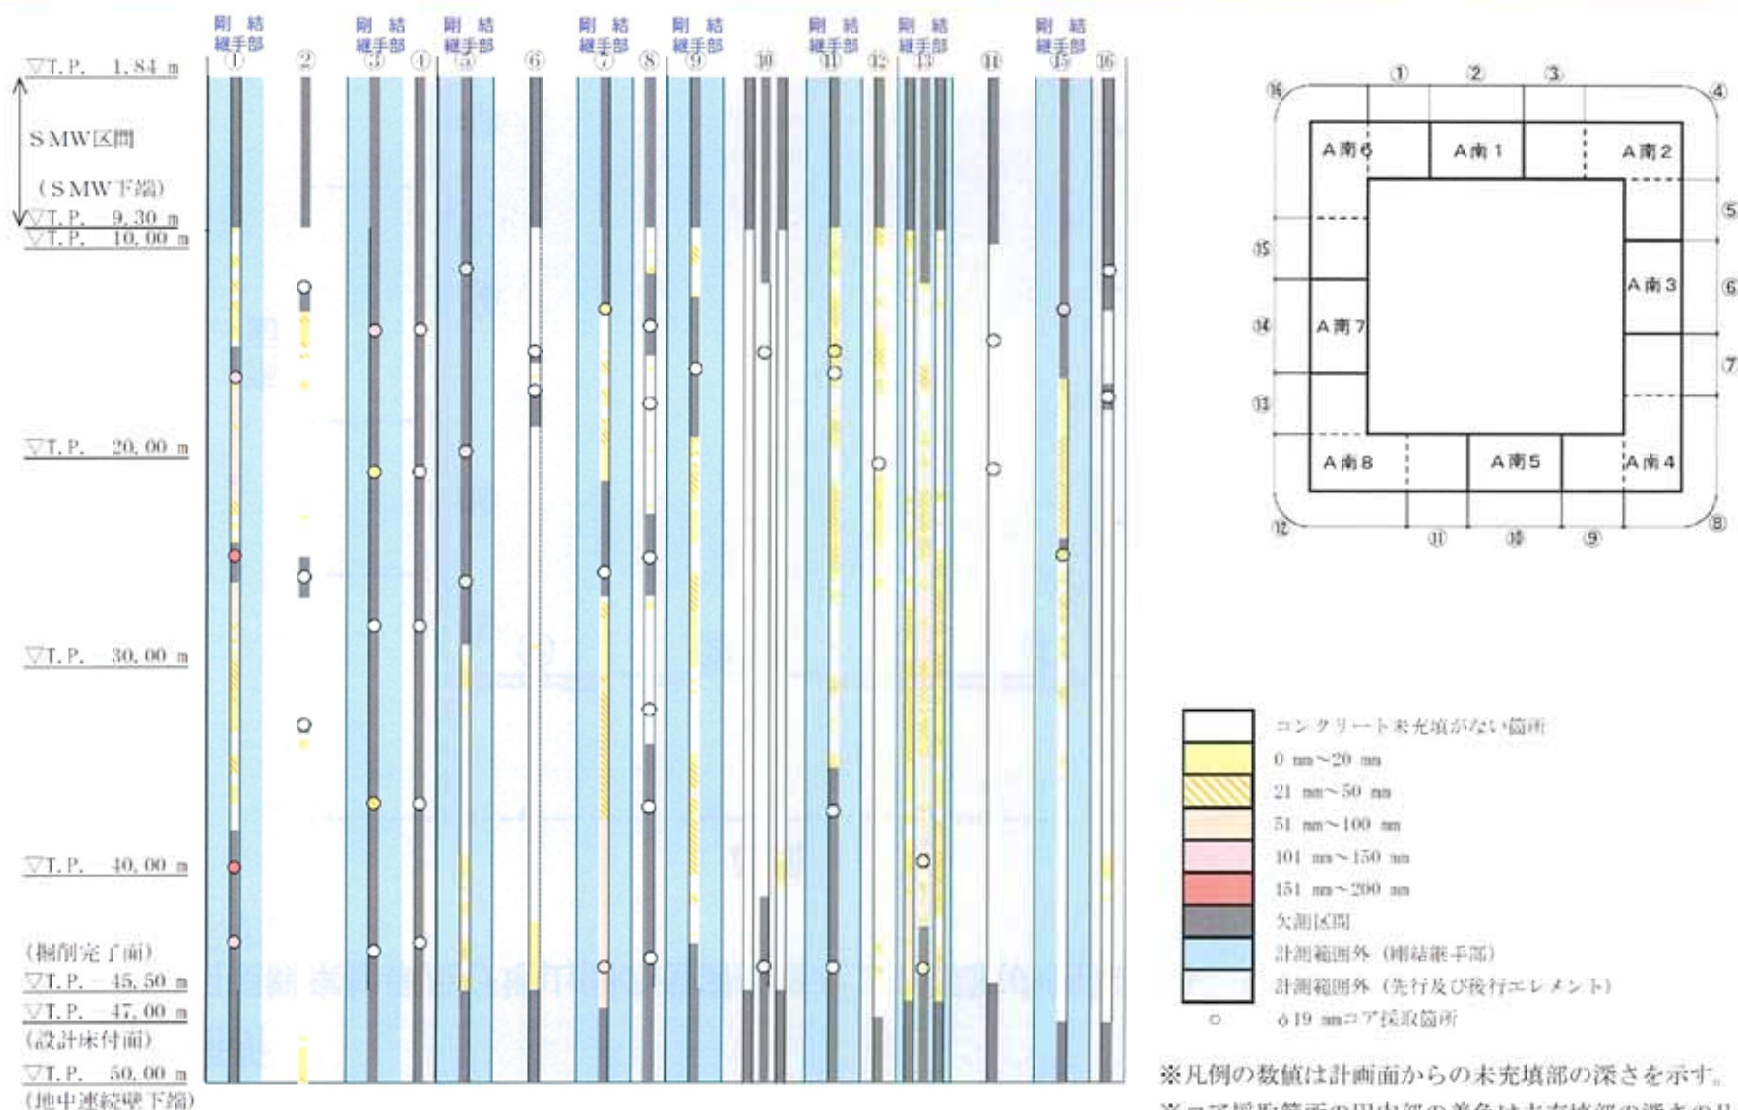
地山側の全区画で実施した音響探査とコア採取の結果を示す。

※凡例の数値は計画面からの未充填部の深さを示す。

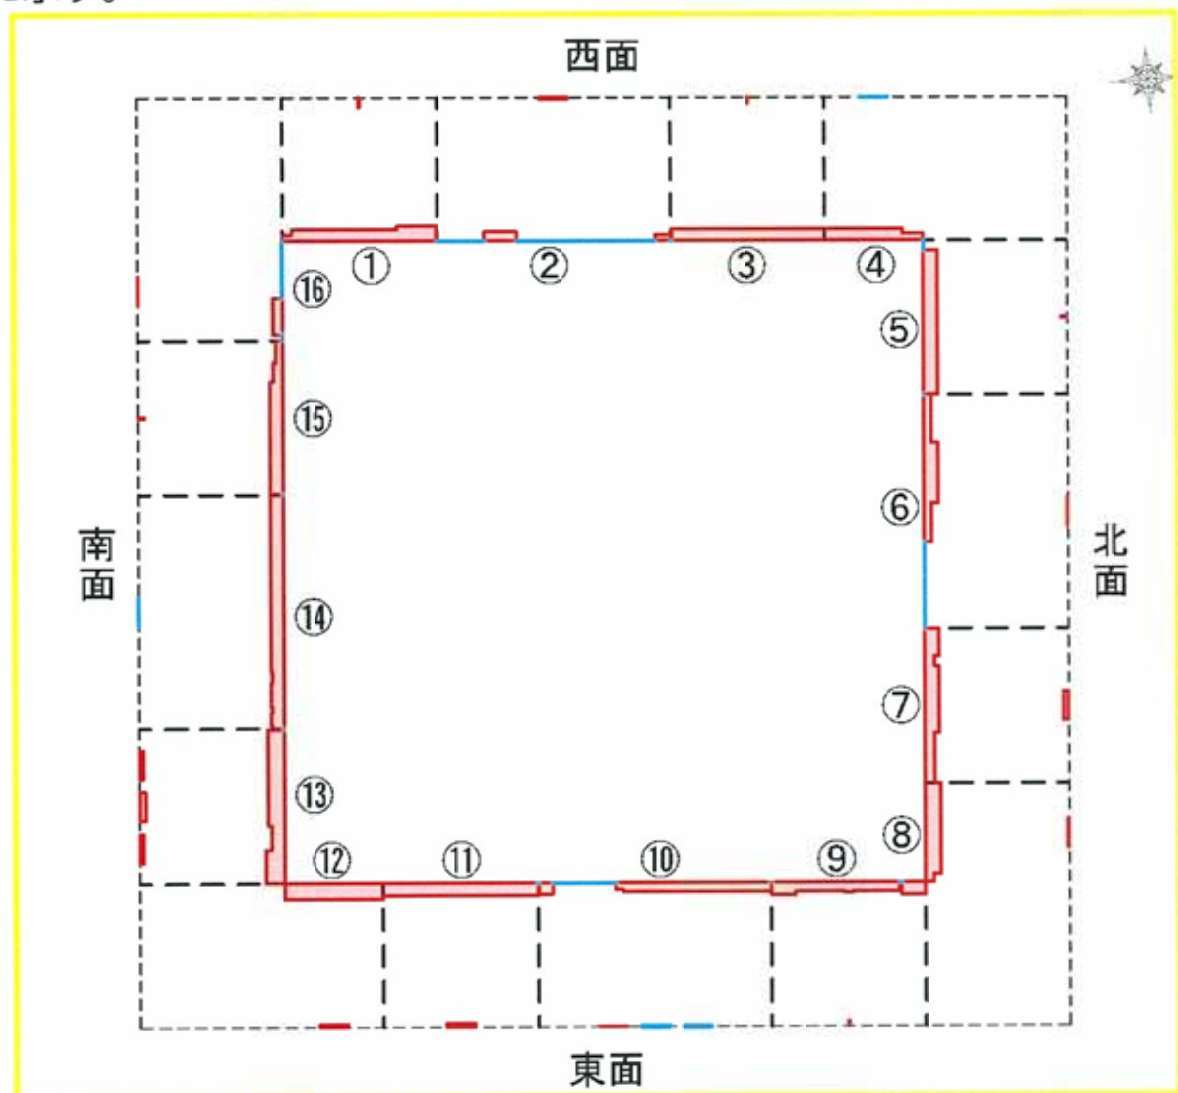
●南基礎未充填箇所

中実部側の目視観察結果及び地山側の音響探査とコア採取の結果から、未充填部（同位置の深度方向での最大深さ）を以下に示す。

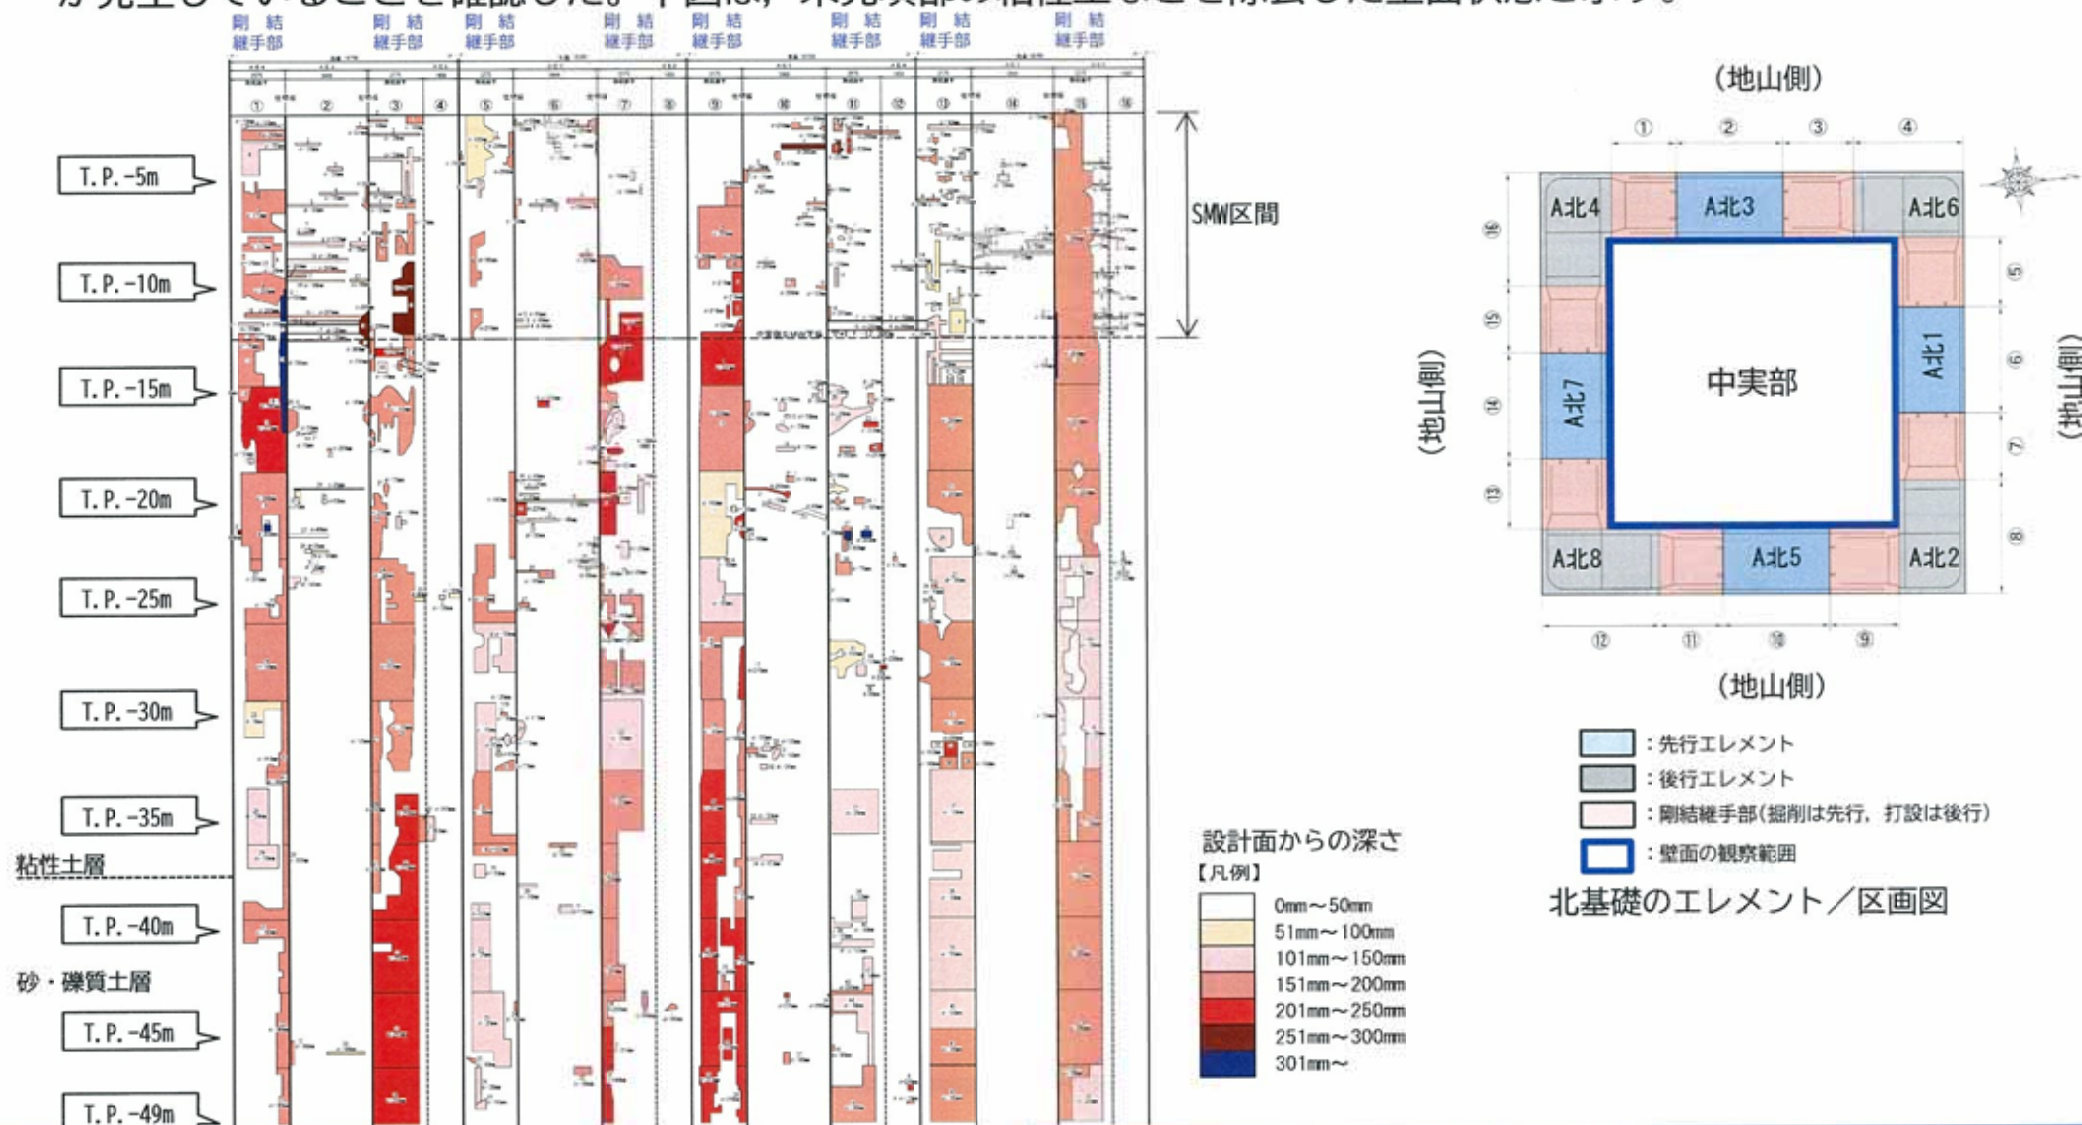
北基礎の中実部からの観察により、地中連続壁にコンクリートの未充填（未充填の状況によっては鉄筋の露出）が発生していることを確認した。下図は、未充填部の粘性土などを除去した壁面状態を示す。

北基礎中実部側地中連続壁面の観察結果

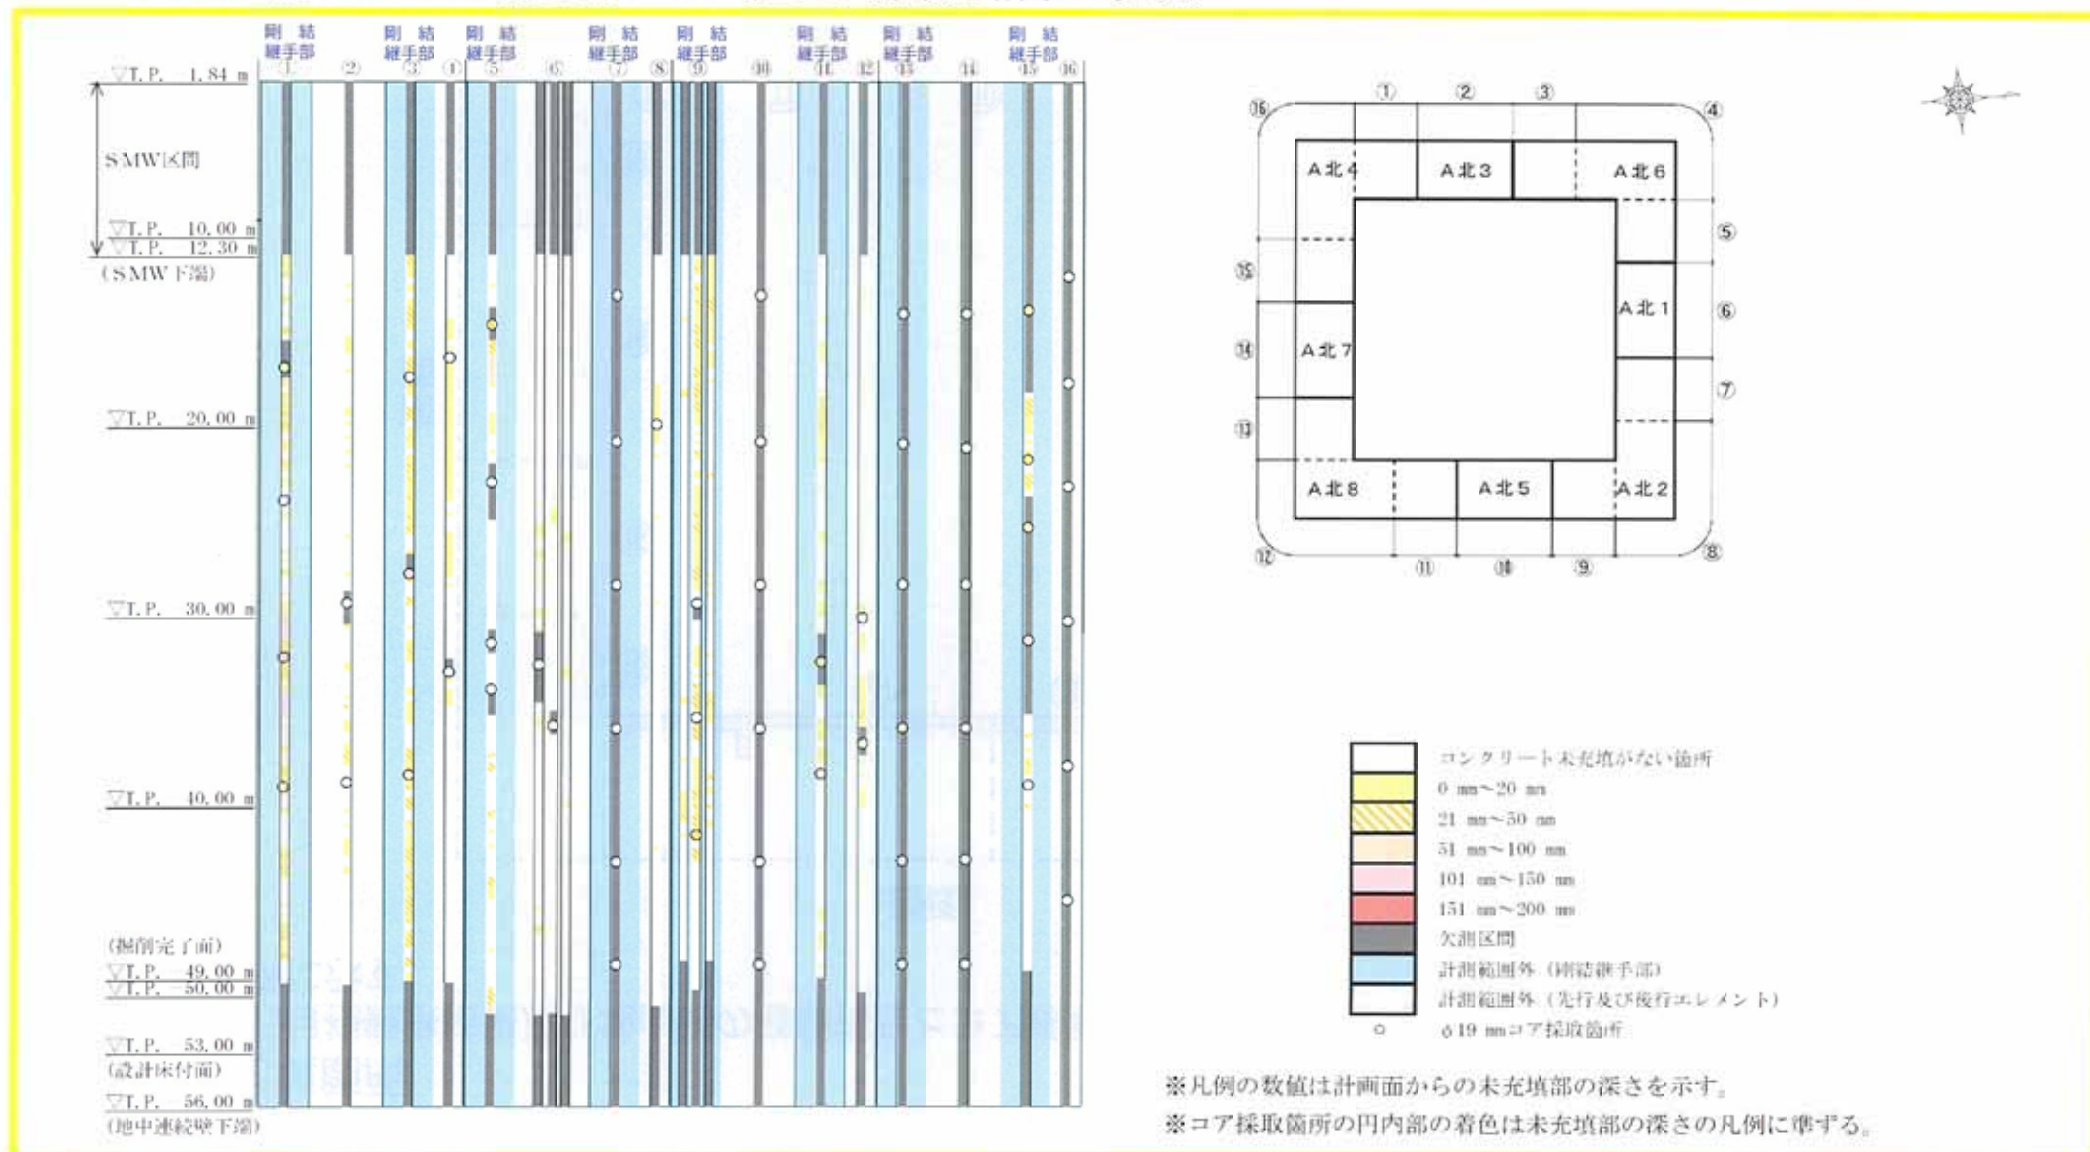
地山側の全区画で実施した音響探査とコア採取の結果を示す。

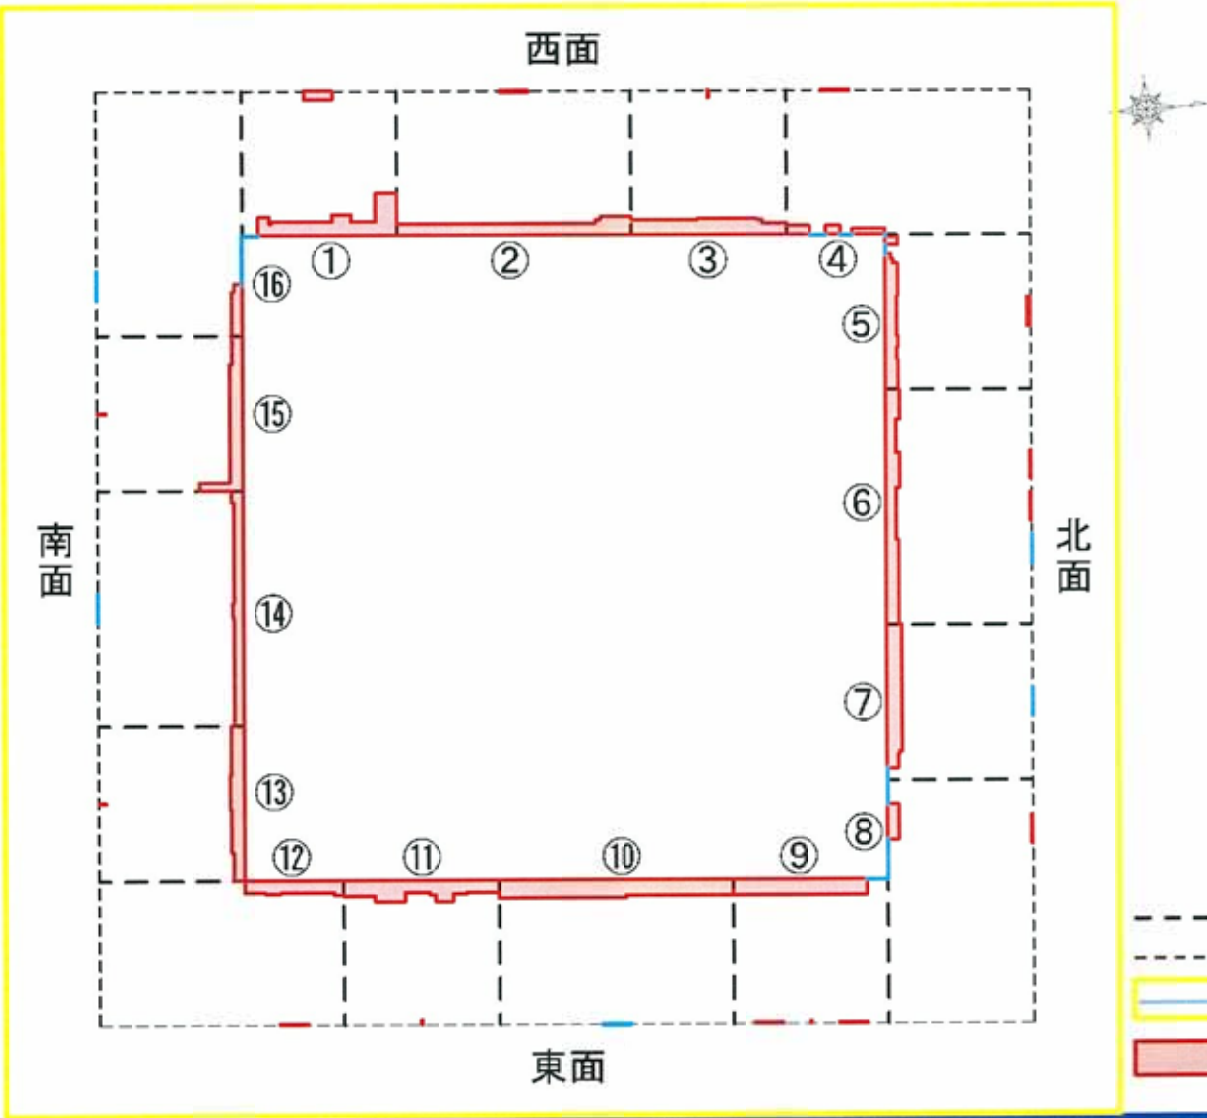
●北基礎未充填箇所

中実部側の目視観察結果及び地山側の音響探査とコア採取の結果から、未充填部（同位置の深度方向での最大深さ）を以下に示す。

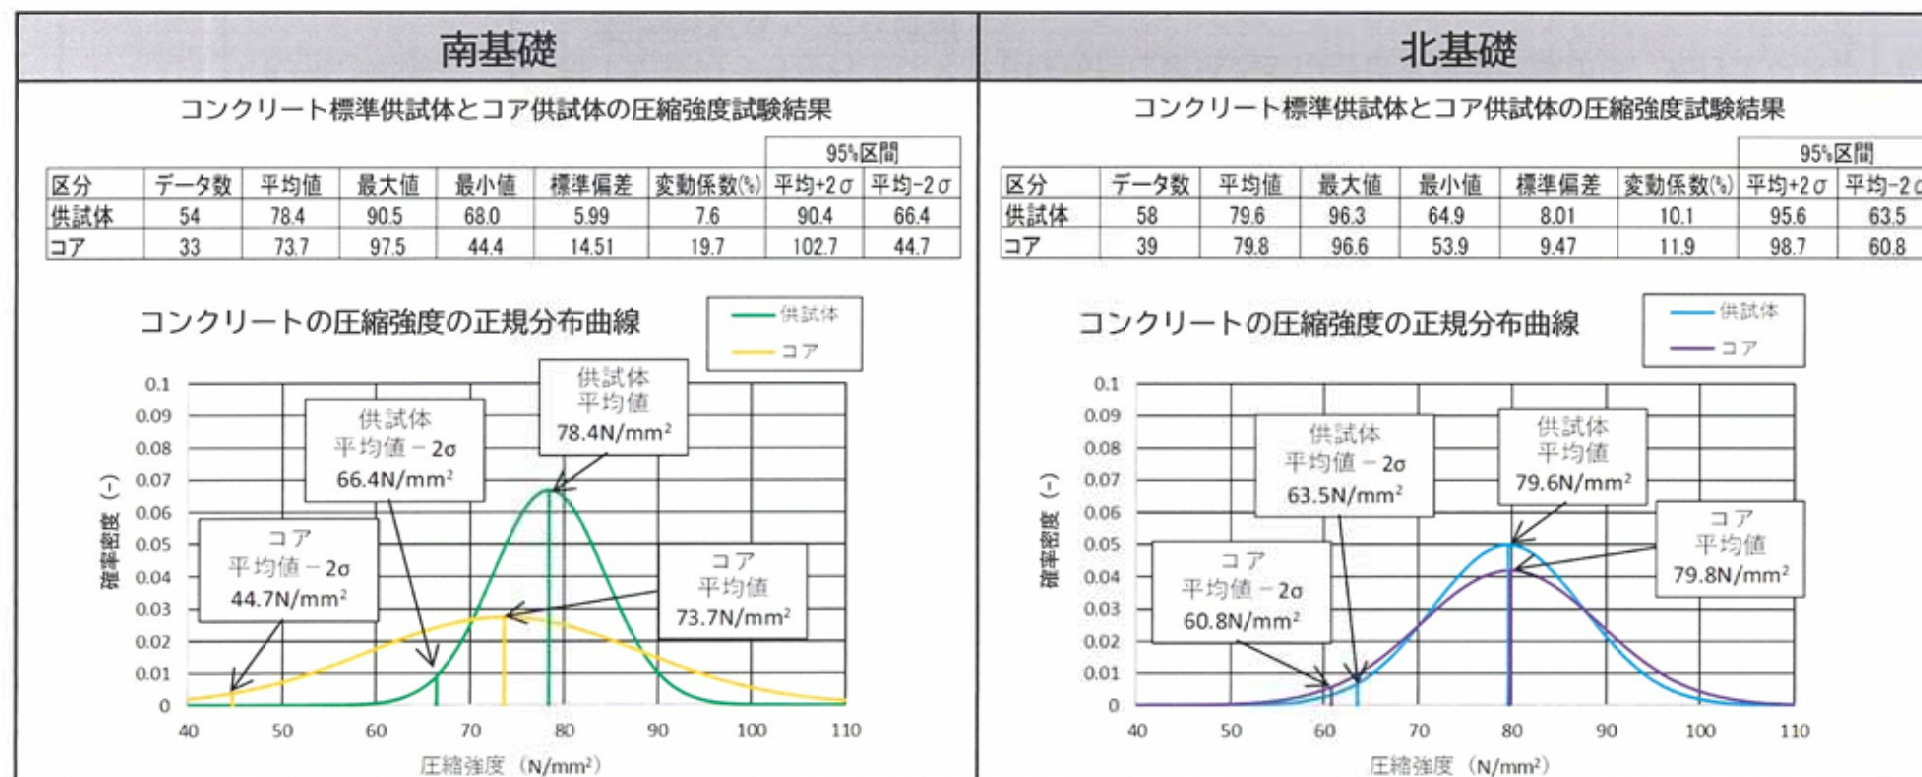
コンクリートの健全性に関する調査として、未充填部の割合が多い区画においてコアを採取しコンクリート圧縮強度試験を実施した結果、南基礎、北基礎とも設計基準強度を満足していることを確認した。

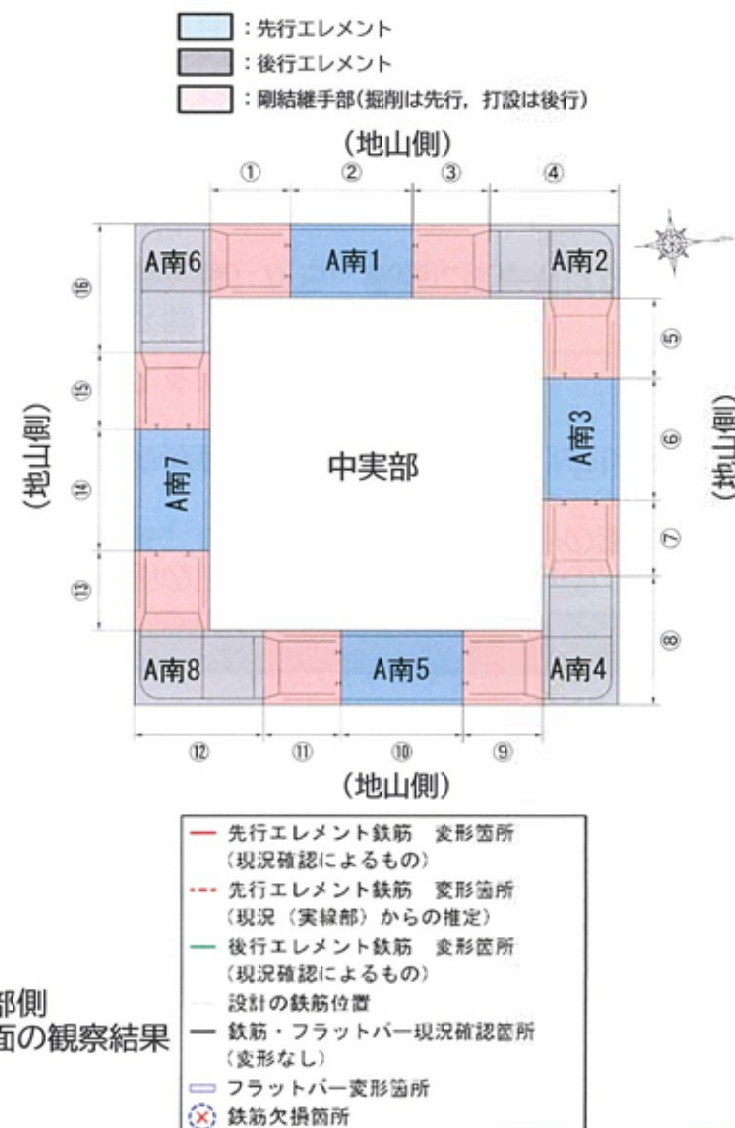
南基礎の鉄筋の変形等の状況を確認した。A南6エリアで水平鉄筋(西面地山側除く)で変形等が発生している。

南基礎中実部側  
地中連続壁面の観察結果

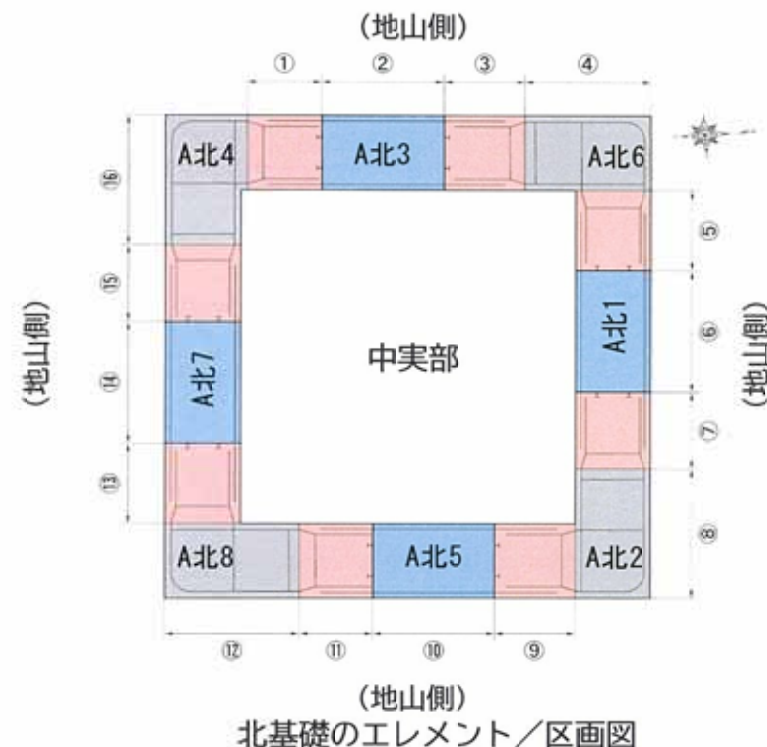
北基礎の鉄筋の変形等の状況を確認した。A北4（①，⑮，⑯）エリアの水平鉄筋（地山側の一部含む）に大きな変形等が発生している。

北基礎中実部側  
地中連続壁面の観察結果

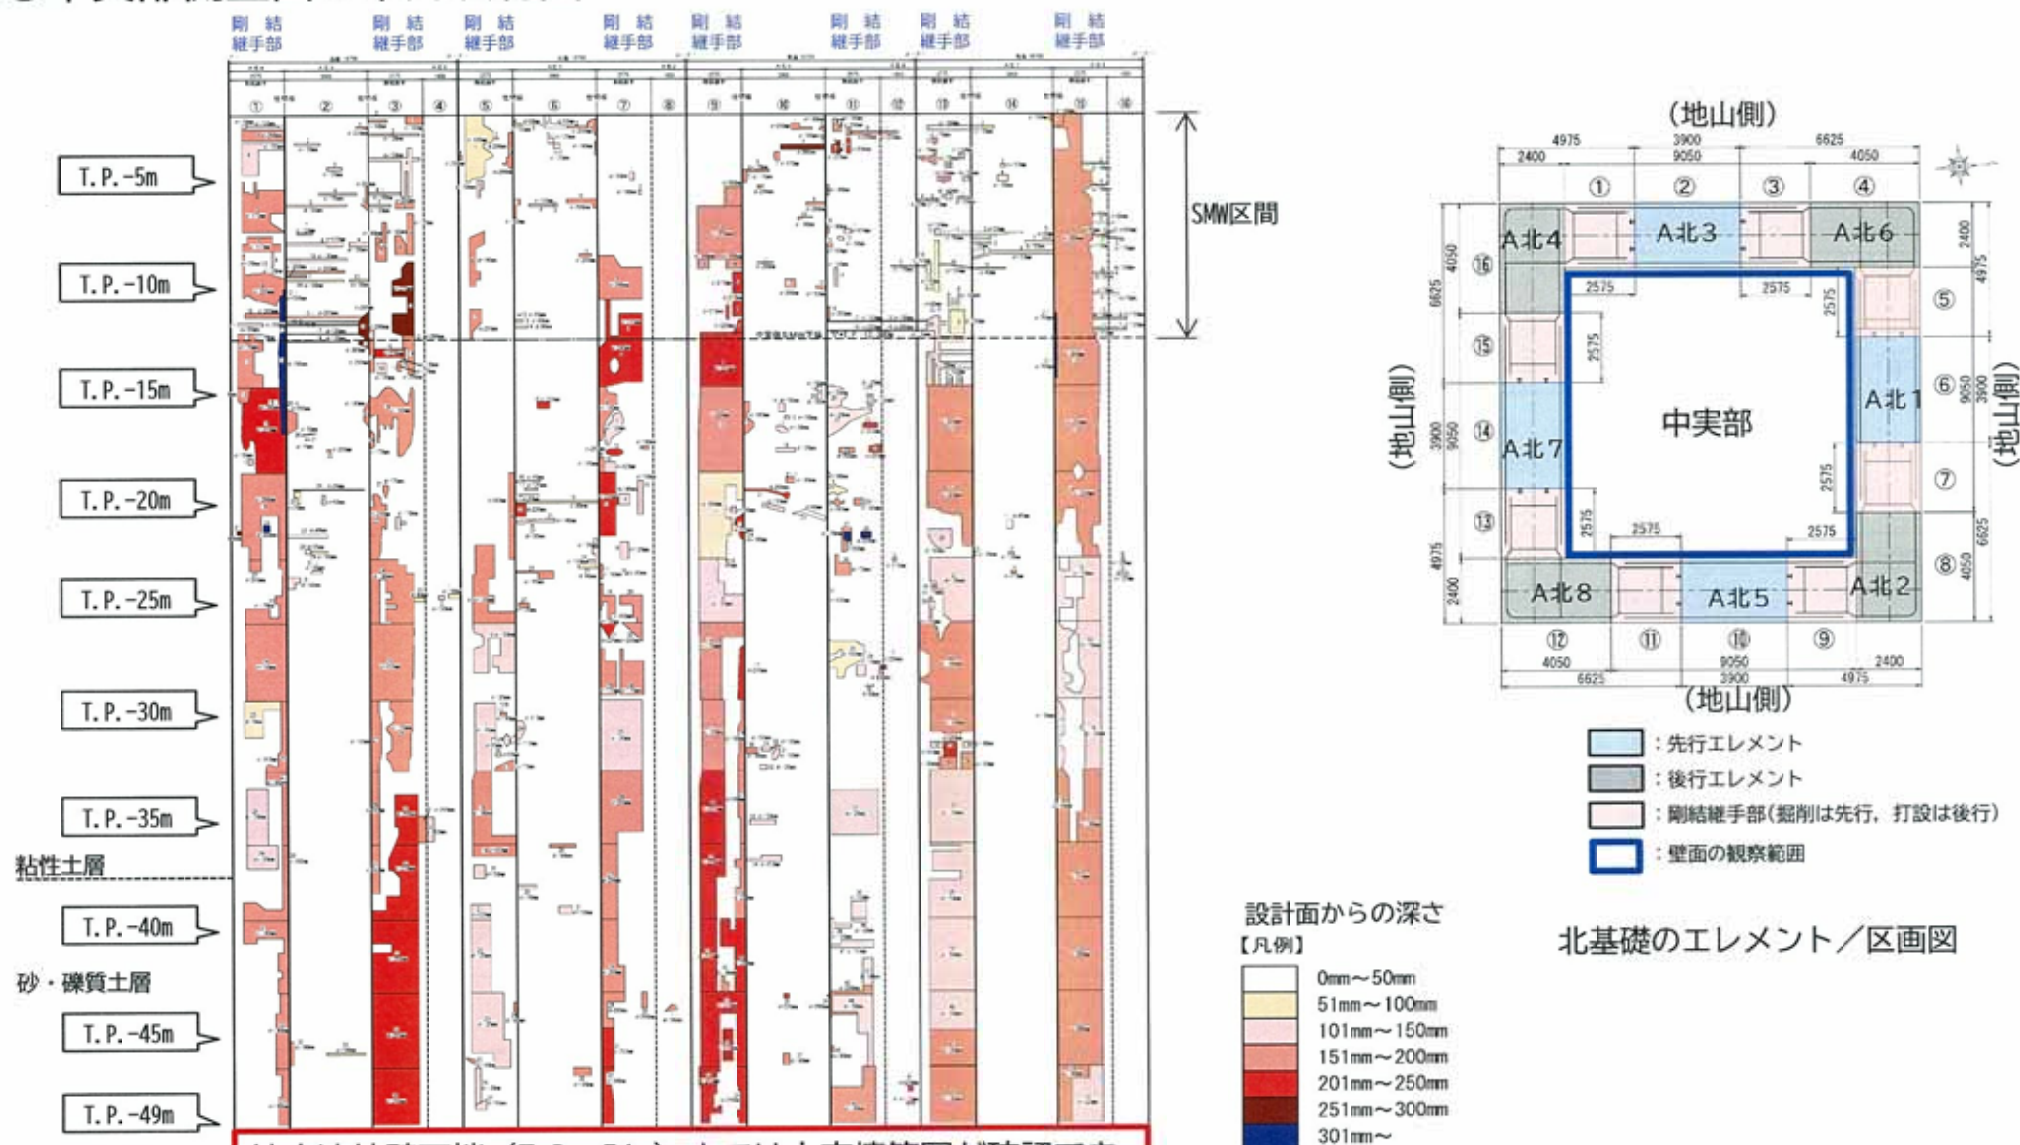
●中実部側壁面の未充填範囲

地中連続壁下端（T.P. -56m）までは未充填範囲が確認できていないため各区画の最大深さの未充填部が存在するものとした。

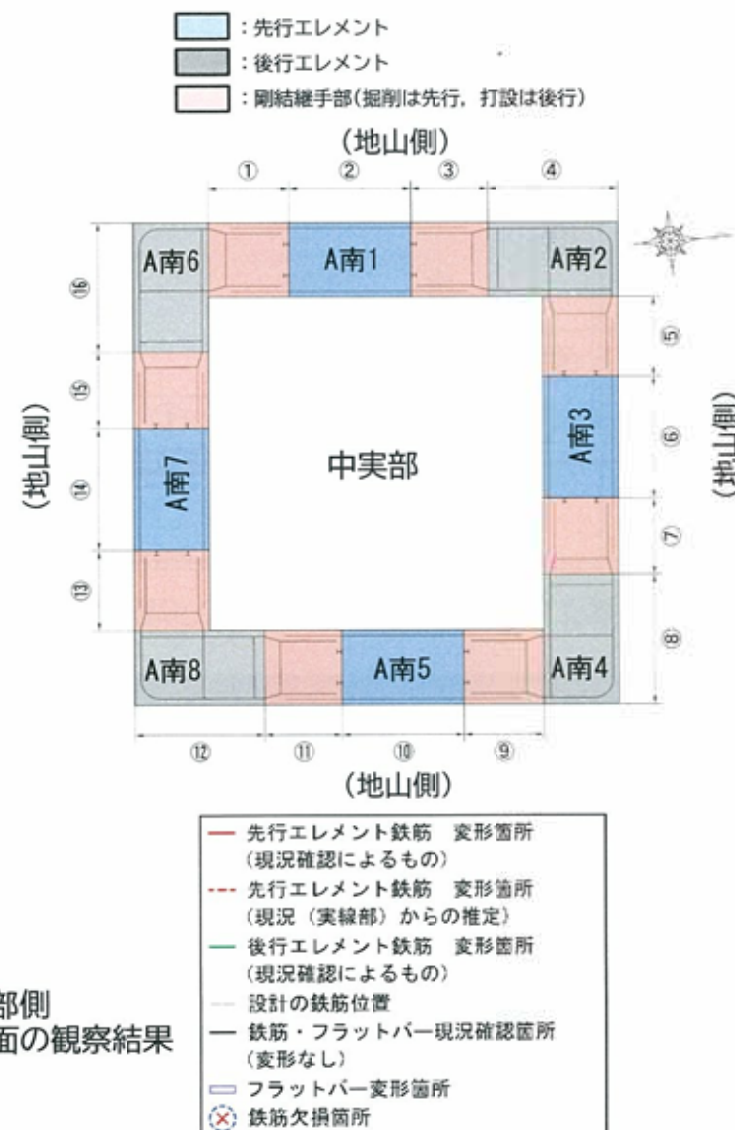
南基礎の鉄筋の変形等の状況を確認した。A南6エリアで水平鉄筋（西面地山側除く）で変形等が発生している。

南基礎中実部側  
地中連続壁面の観察結果

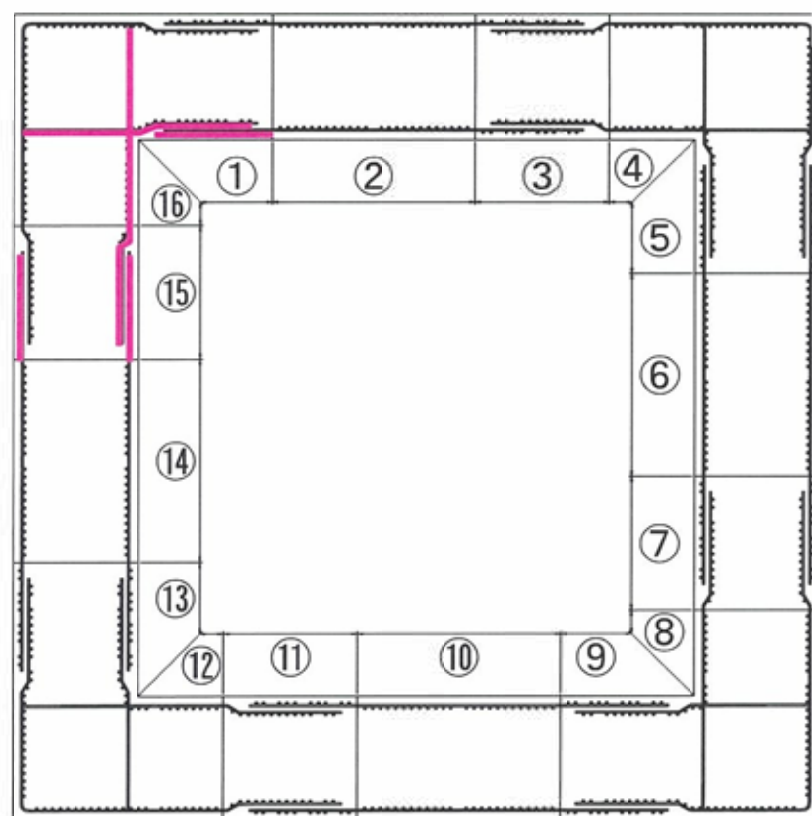
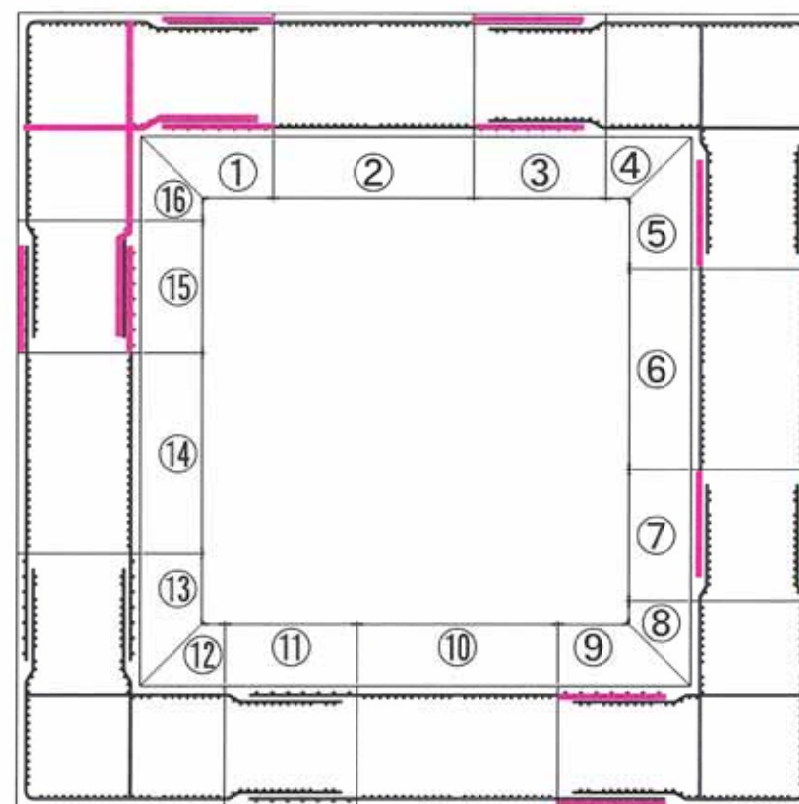
南基礎及び北基礎の水平鉄筋の変形等の範囲を以下に示す。

鉄筋の変形等  
(目視観察, 施工記録)
