# 参 考 資 料

## 1. 不具合事象に対する調査・評価の概要（1／6）

防潮堤（鋼製防護壁）地中連続壁の不具合については、その全容の把握と原因究明を行うとともにその対応策についての検討を行った。これら一連の不具合事象の全容から、調査結果及び対策を反映した耐震耐津波評価（既工認と同評価項目）を行った。

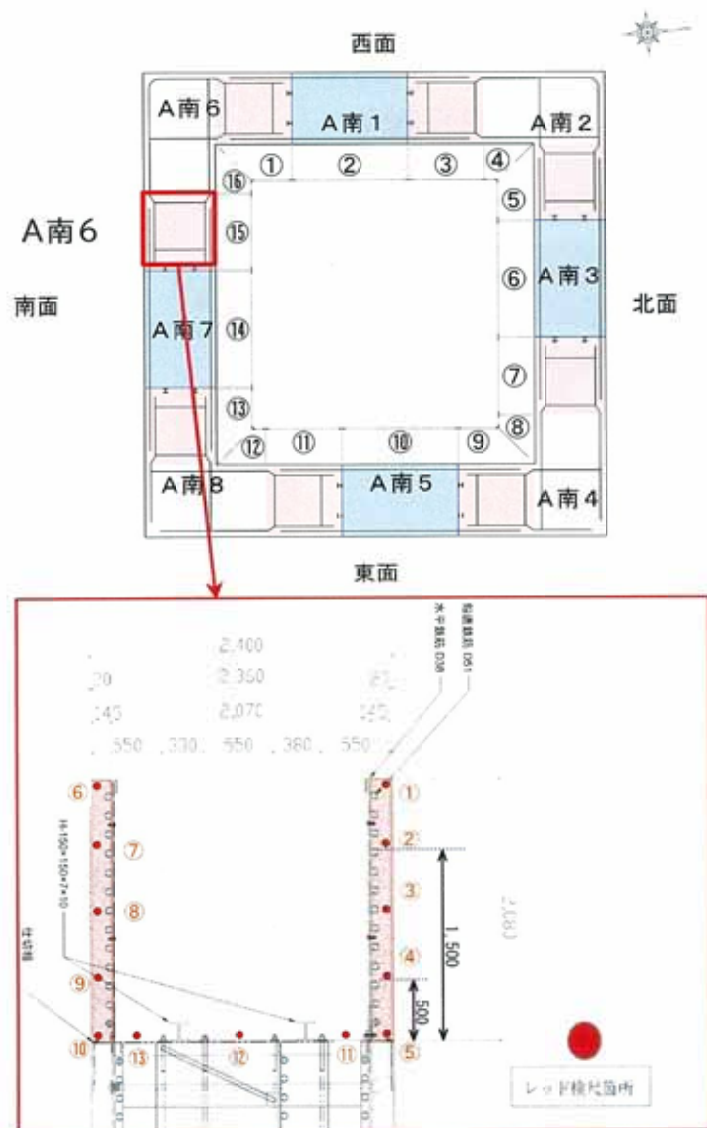
#### ②南基礎：土砂崩落区画：A南6

- ⑭区画のコンクリート打設時に通常と異なる事象（溝壁の崩壊に伴う⑮区画へのコンクリート・土砂の流入）が発生した。
- ⑮区画の土砂等の撤去・掘削底盤清掃後の深度測定にて、計測箇所No. ②以外で設計基礎下端深度までに根入れ長が確保できていることを確認した。
- ⑮区画の計測箇所No. ②は、中実部側の鉄筋と溝壁の間の流入土砂が残っていたが、中実部掘削時に掘削範囲で除去した。

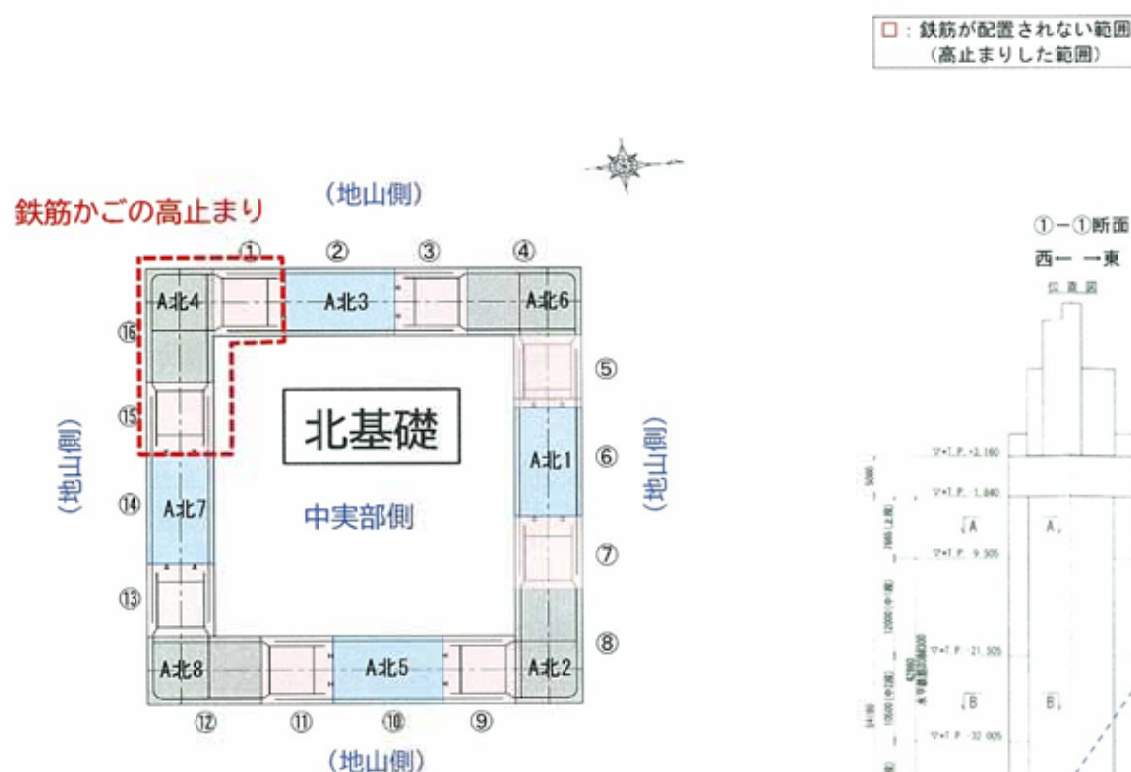
鉄筋が配置されない範囲  
(高止まりした範囲)

A北4の構築において、後行エレメントの鉄筋かご建込み中に、当該鉄筋かごが計画深度より70cm高い位置で沈設できない状態となった。このため、土留め壁としての根入れ部に相当する区間の一部（下端より70cmの区間）に後行エレメントの鉄筋が配置されない事象が発生した。

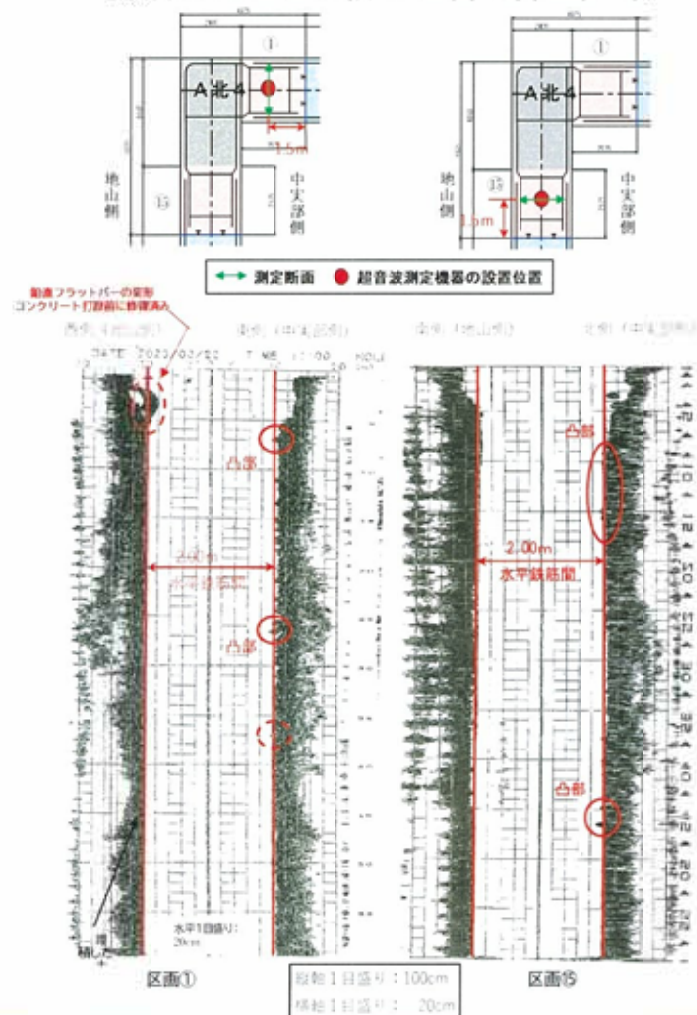
鉄筋かご建込み前の超音波探査記録

A北4の区画①及び⑮において、鉄筋かご建込み前の超音波記録から、中実部側の先行エレメントの鉄筋ラインに凸部が確認された。鉄筋かご高止まりの原因・メカニズムは以下のとおりである。

1. 堆積土砂等の撤去にハンマーグラブを利用。ハンマーグラブが設置済の先行エレメントの水平鉄筋等に接触し、同鉄筋を变形（凸部の生成）

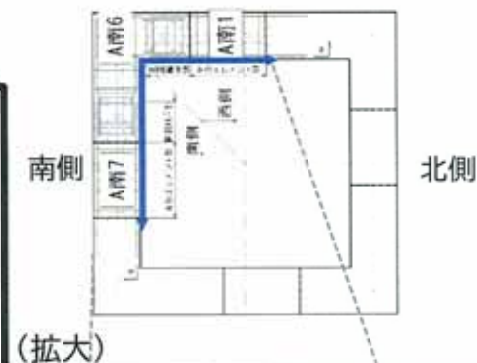
南基礎の鉄筋の変形等の状況を確認した。A南6エリアで水平鉄筋（西面地山側除く）の変形等が発生している。

➤中実部側は、変形等が認められる鉄筋を補修する。なお、現在、中実部側で気中に晒されている鉄筋は腐食対策を実施する。

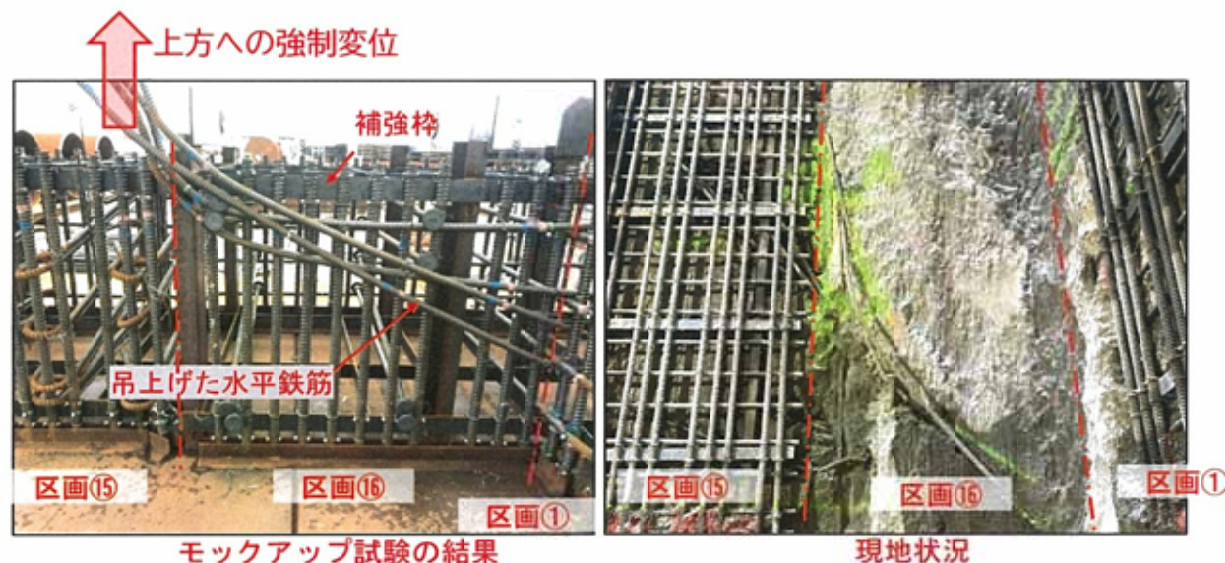
モックアップ試験実施状況

- ・ 中実部側の鉄筋の変形等が認められた（A南6）において、地山側の鉄筋挙動を確認するため実物大のモックアップ試験を実施した。
- ・ 先行エレメントと後行エレメントの水平鉄筋同士の接触・変形を模擬するために、中実部側の水平鉄筋に上方への強制変位を与えた。

現地観察結果とモックアップ試験の水平鉄筋の変形状況が酷似しており、現地で発生した状況が再現できていると考えられる。

- ・ 鉄筋同士は結束線によって結束されているため、ある程度以上の外力に対しては結束線の破断又は鉄筋の引抜けにより、中実部側から地山側への力の伝達がなくなる。
- ・ 中実部側の鉄筋が干渉及び変形しても、地山側後行エレメントの水平鉄筋や鉛直鉄筋への影響は発生しなかった。

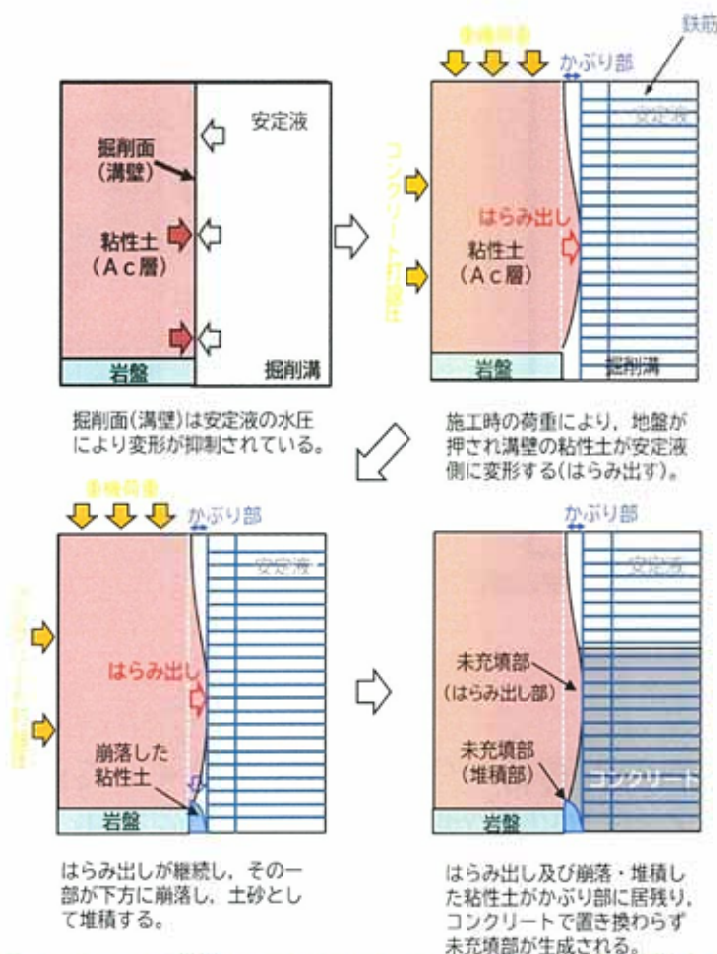
コンクリート未充填の形成状況(粘性土のはらみ出し及びはらみ出し部の崩落)

掘置き期間が長い剛結継手部で、施工機械の上載荷重やコンクリート打設圧の繰返し载荷により、中実部側の内部圧力が上昇し、軟弱な沖積粘性土にはらみ出しが発生する。また、はらみ出した粘性土の一部が下方に崩落し、鉄筋かぶり部に堆積したことで、コンクリートの流路を阻害することによりコンクリート未充填部が形成される。

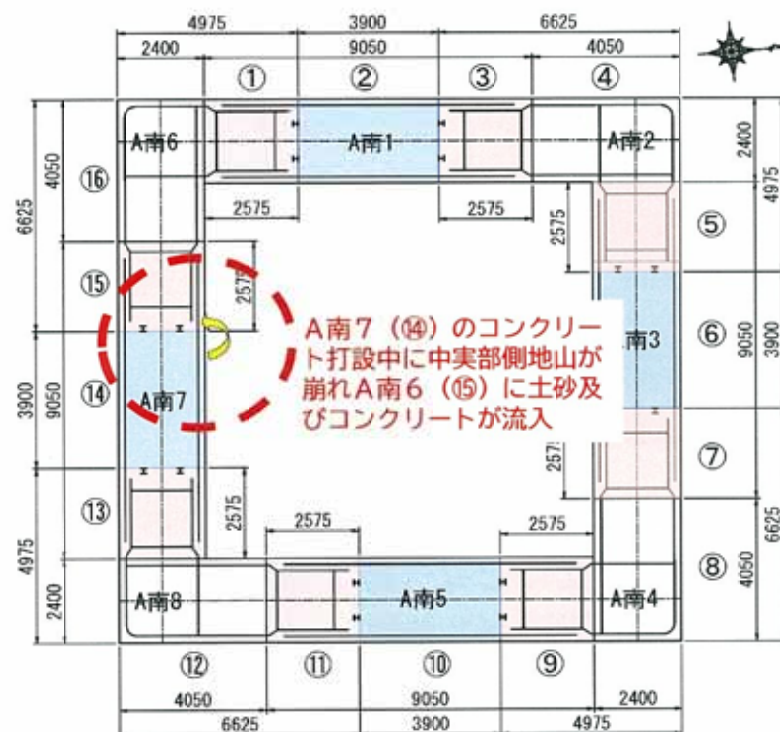
後行エレメントの鉄筋(緑の鉄筋)を建て込む前に流入した土砂等を撤去した。  
 ただし、中実部側の先行エレメントの鉄筋と溝壁の間の撤去ができず中実部掘削時に対応するとして一部残置した。  
 このため、当該箇所コンクリートの未充填が発生した。  
 未充填部にはコンクリート打設中のスライム・安定液の巻込みとともに、シートが確認された。

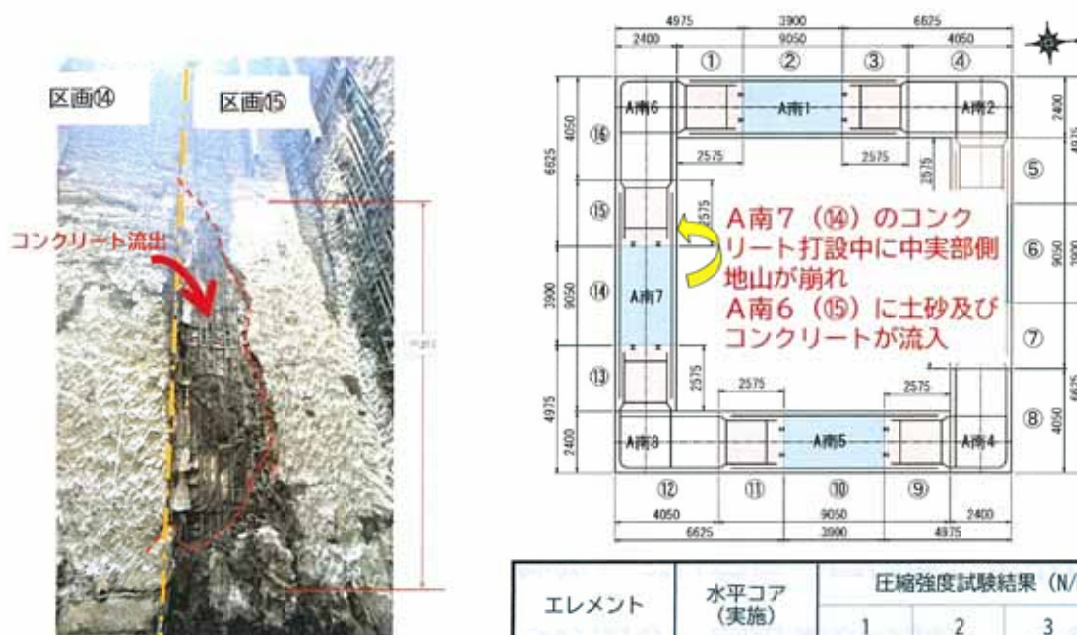
コンクリート流出箇所

- ・ A南7先行エレメント(⑭の区画)のコンクリート打設中に、中実部側の溝壁の一部が崩落し、コンクリート打設面の降下及び⑮の区画(剛結継手部)に土砂・コンクリートが流出した。
- ・ コンクリートの流出事象に伴い、他の区画に比べ、スライムの巻き込みや安定液の混入が多くなり、安定液混じり箇所が密集したと考えられる。
- ・ 本事象は、中実部側特有の事象となっていることから、地山側では発生していないと考えられる。なお、中実部側の壁面から水平コアボーリングにより供試体を採取し、圧縮強度試験を行った結果、圧縮強度は70~90 N/mm<sup>2</sup>程度となっており、すべて設計基準強度40N/mm<sup>2</sup>以上であることを確認している。

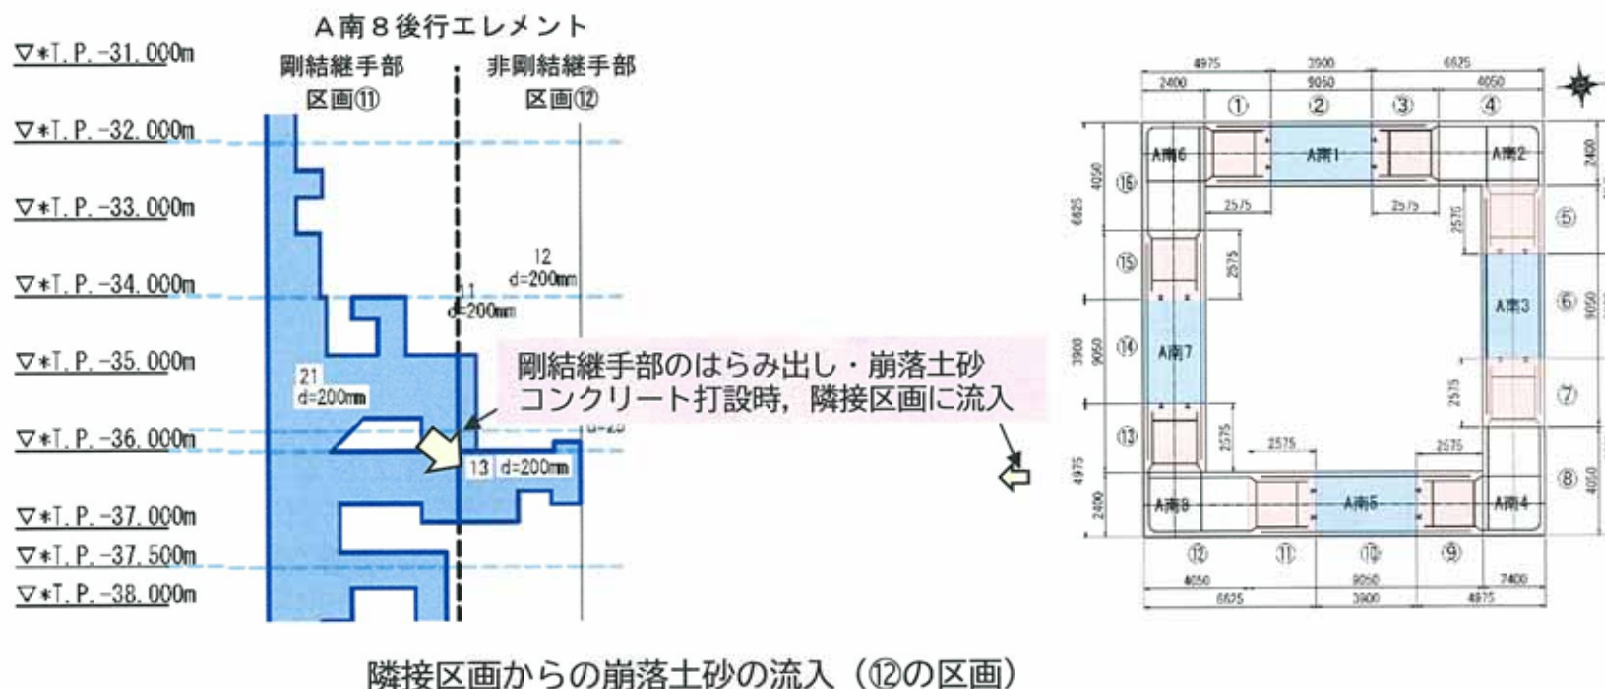
剛結継手部の中実部側の鉄筋かぶり部に、既にはらみ出し・崩落していた土砂 (粘性土) がコンクリート打設時に隣接する区画の中実部側に流入した。

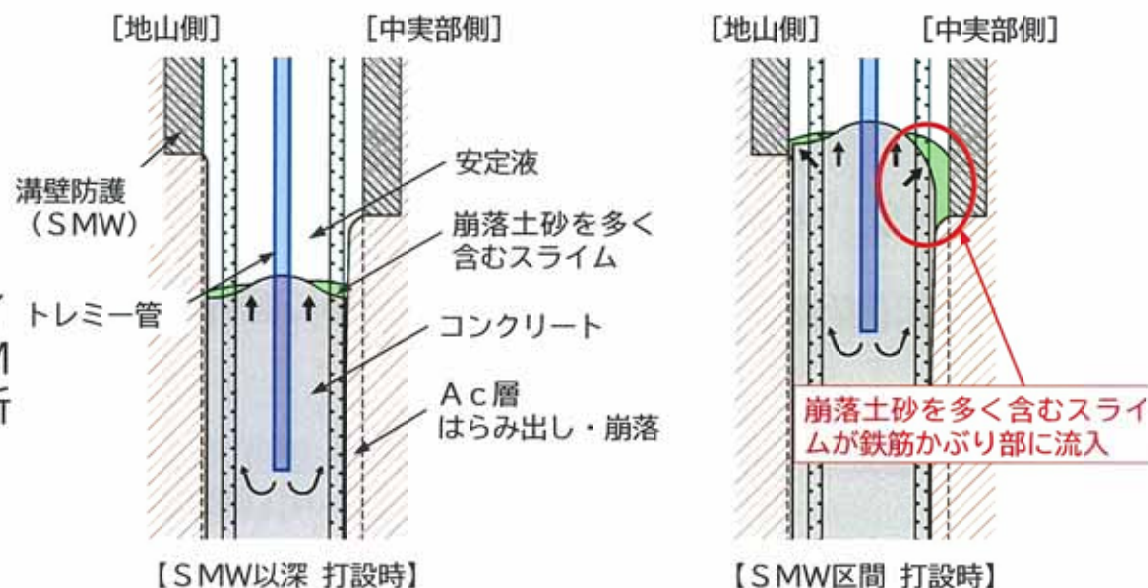
コンクリート打設区間でのスライム巻き込み状況

SMW以深で発生した崩落土砂を多く含んだスライムがコンクリート打設に伴って押し上げられ，SMW区間の鉄筋かぶり部に流入し，安定液混じり箇所やコンクリートの未充填箇所が発生

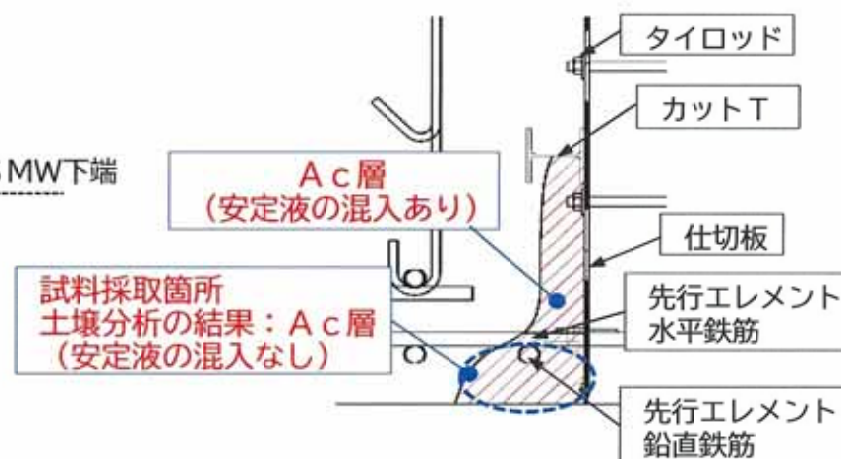
(a)部 未充填箇所拡大図 (区画①)

A北4 後行エレメントの剛結継手部において、仕切板※に沿って最大深さ70cmのコンクリート未充填を確認

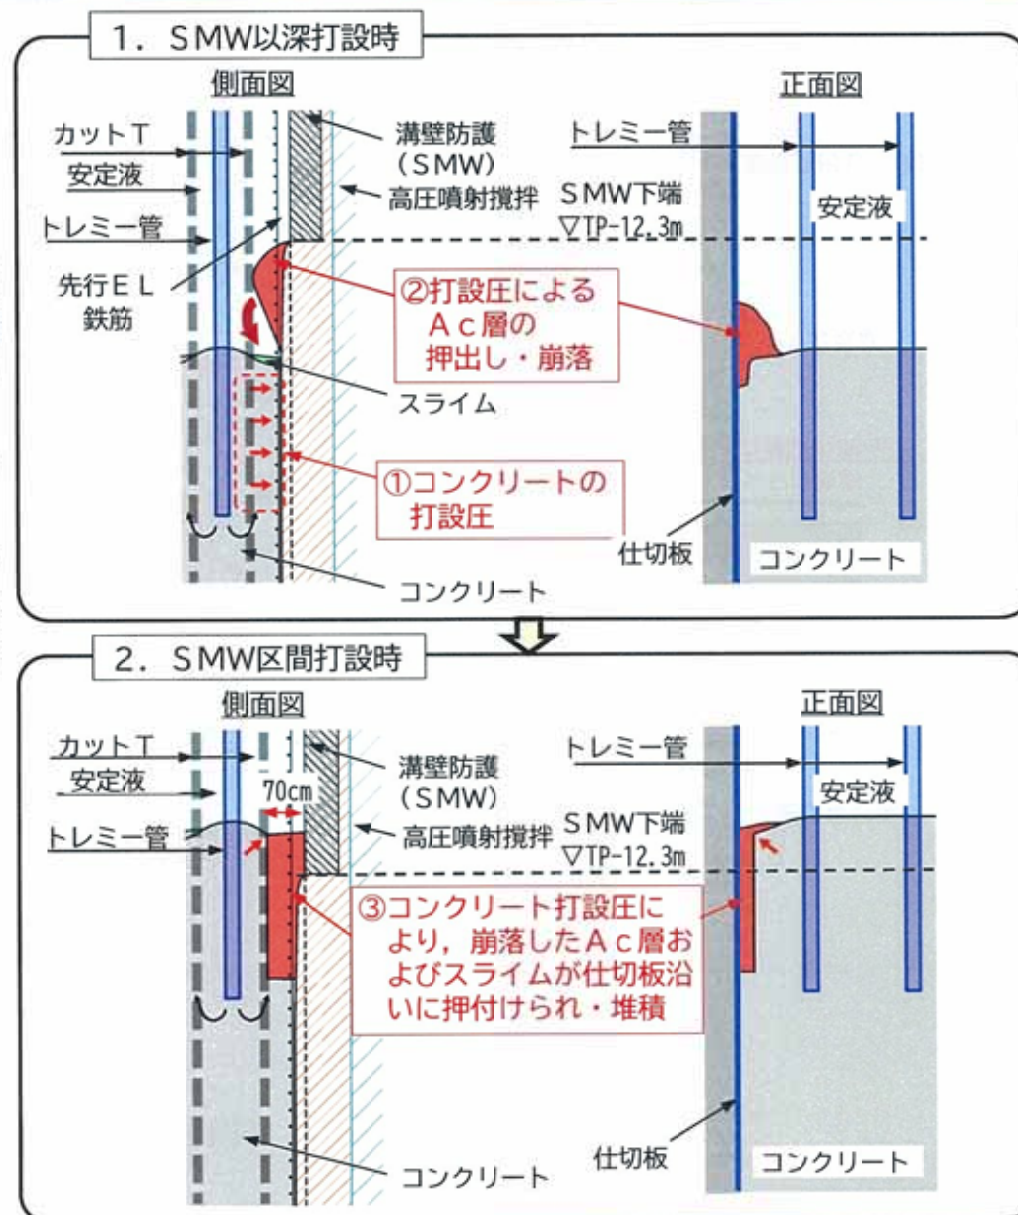
薄層状の地山の崩落に伴うコンクリート未充填の形成

- ・ SMW下端付近のコンクリート打設中に、溝壁面に打設圧力が作用し「高圧噴射攪拌およびSMWと縁が切れた薄層状の地山」が押出されて崩落し、仕切板近傍の先行エレメントの鉄筋を超えて流入（右図①・②）
- ・ コンクリートの上昇に伴い、崩落した土砂は、打上り面が最も低くなる仕切板に押付けられ・堆積（右図③）
- ・ 地山側では、高圧噴射攪拌の改良体造成中に、溝壁内に排泥の流入が確認されたことから、逸走防止用の薬液注入を実施（下図）。そのため、地山側は、中実部側に比べ未充填の深さは小さいと想定

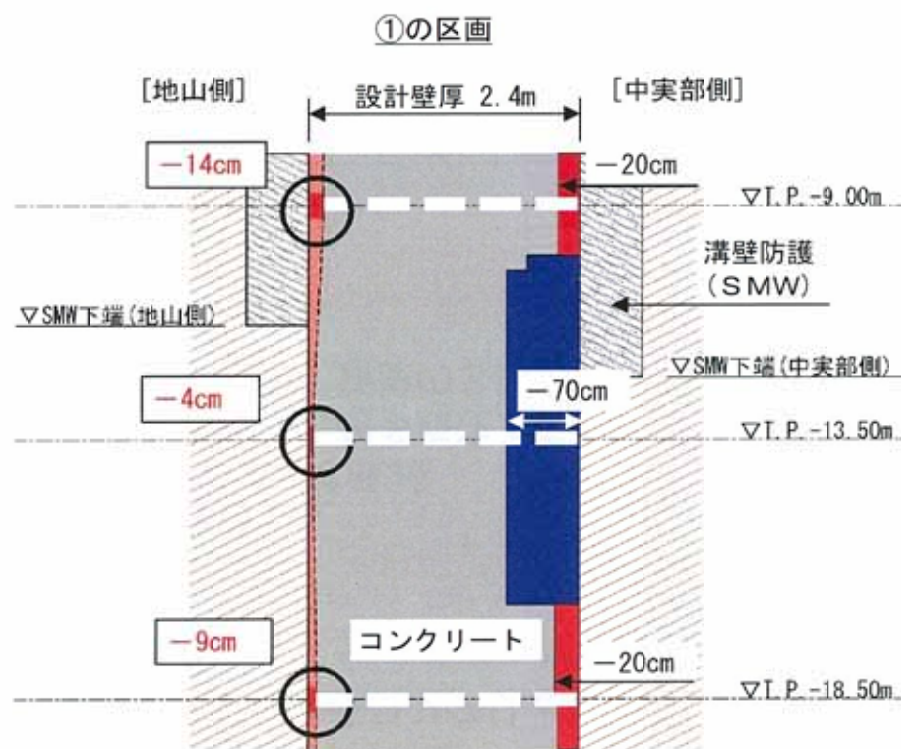
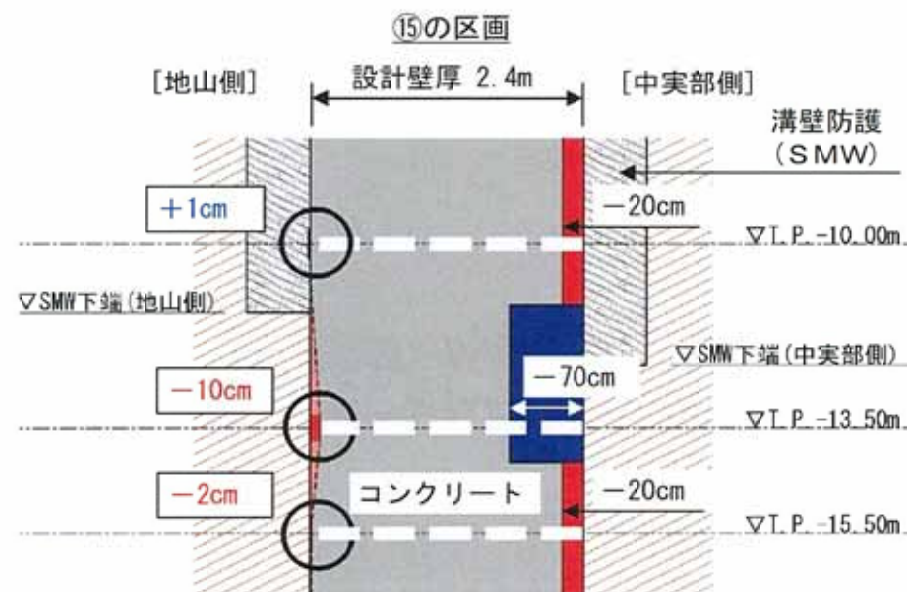
薄層状の地山の崩落に伴うコンクリート未充填の確認 (中実部側及び地山側)

中実部側に比べ小さいことを確認

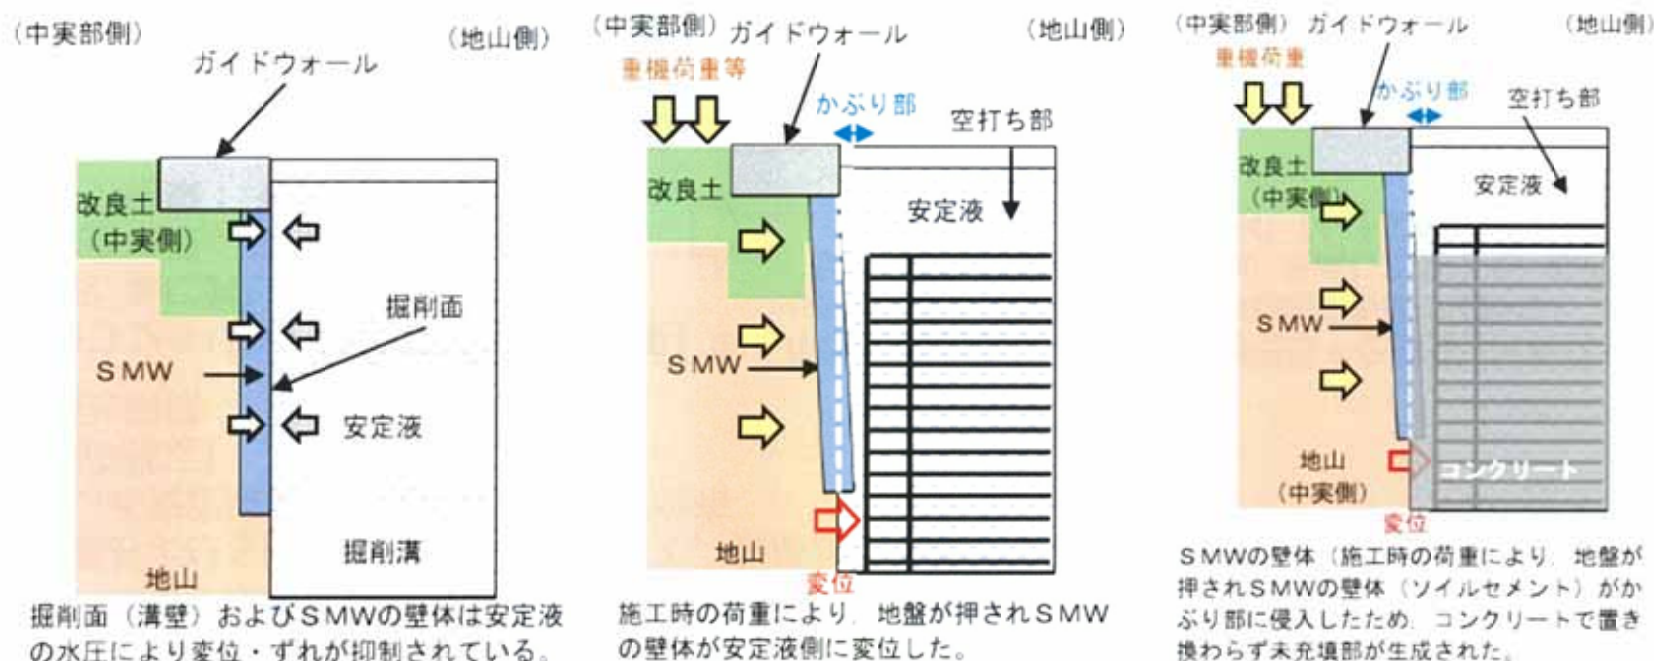
### SMW壁の変位に伴うコンクリート未充填の形成

A北3先行エレメント施工時の溝壁の崩壊により地山の緩みが確認され、連壁掘削機等の重機荷重の载荷により、中実部側の施工基面で約10cm程度の沈下が発生

I～Ⅱの要因により、既設と新設のSMW不連続部でずれが生じ、鉄筋かぶり部側に変位したことで、コンクリート流路を阻害

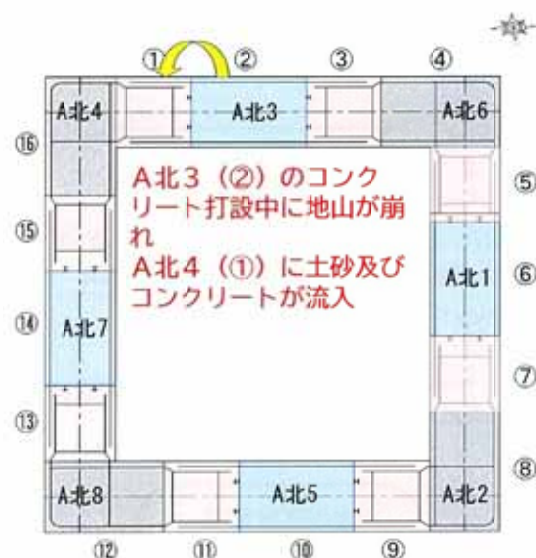
A北3コンクリート流出箇所 圧縮強度試験

- ・ A北3先行エレメント (②の区画) のコンクリート打設中に、溝壁の一部が崩落し、コンクリート打設面の降下及び①の区画 (剛結継手部) に土砂・コンクリートが流出した。
- ・ コンクリートの流出事象に伴い、他の区画に比べ、スライムの巻込みや安定液の混入が多くなり、安定液混じり箇所が密集したと考えられる。
- ・ 本事象は、地山側でも発生している可能性はあるが、中実部側の連壁面から水平コアボーリングにより供試体を採取し、圧縮強度試験を行った結果、圧縮強度は70N/mm<sup>2</sup>以上となっており、設計基準強度40N/mm<sup>2</sup>以上であることを確認している。

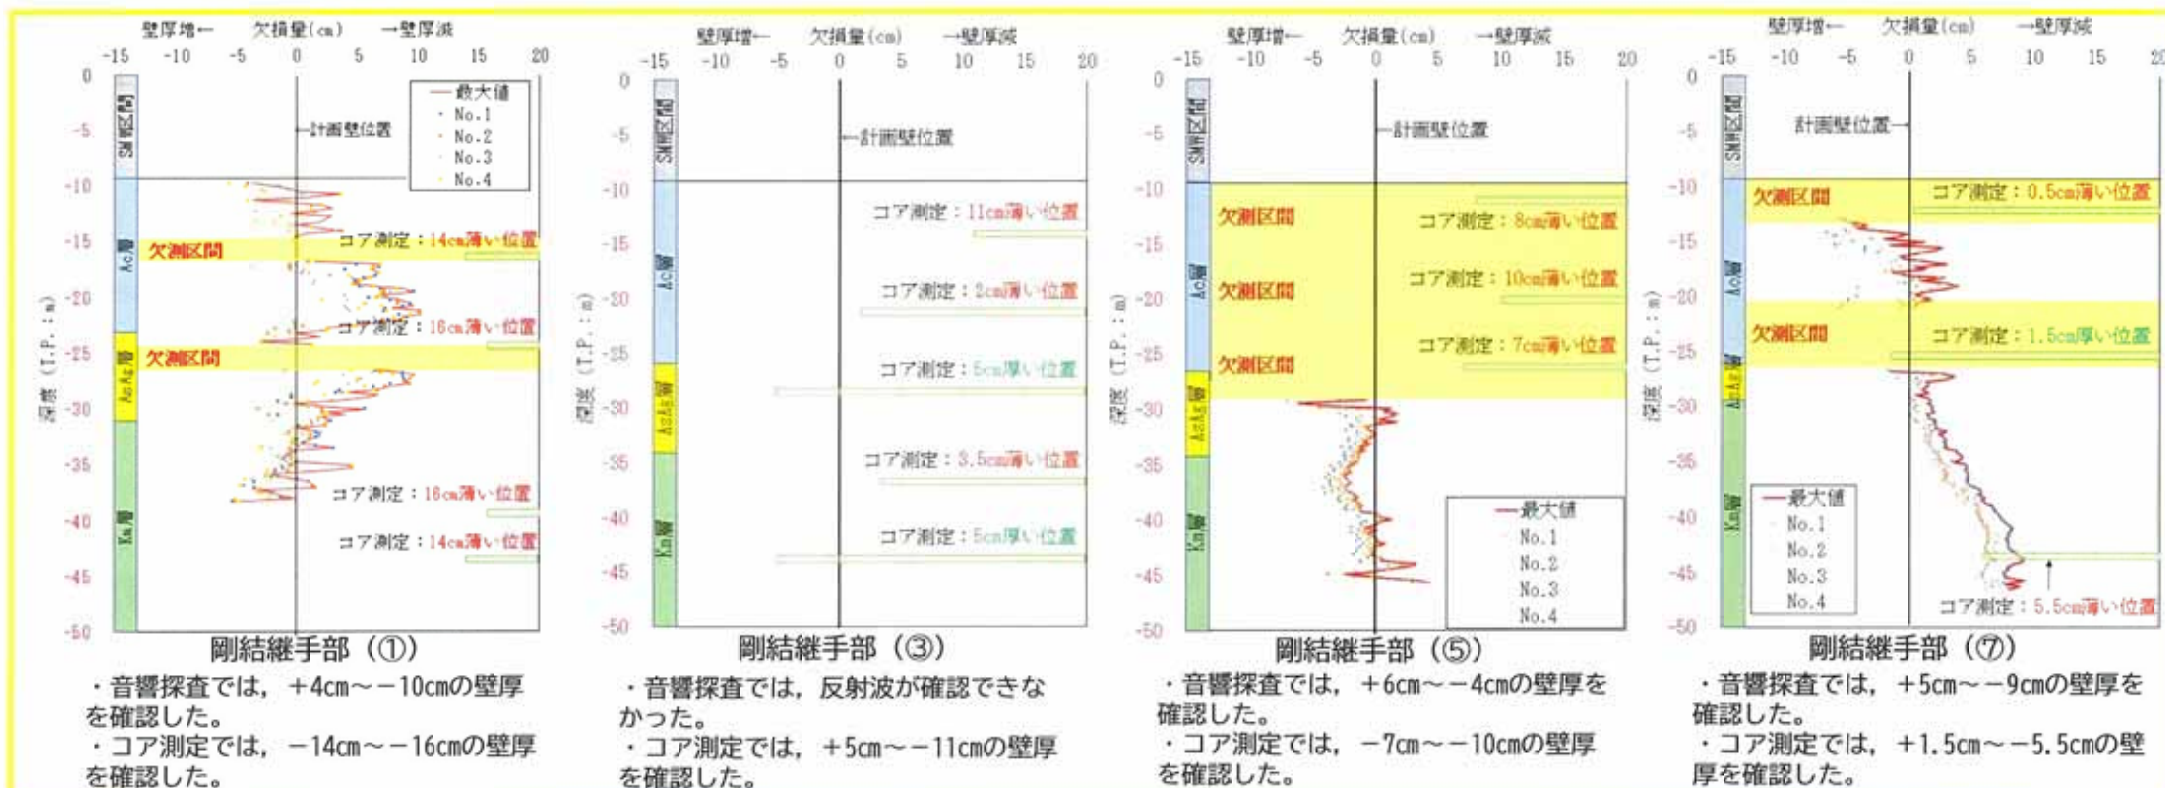
### 1) 剛結継手部 ①, ③, ⑤, ⑦

・探査の結果、地山側の剛結継手部においてコンクリートの未充填の発生(最大16cm)を確認した。

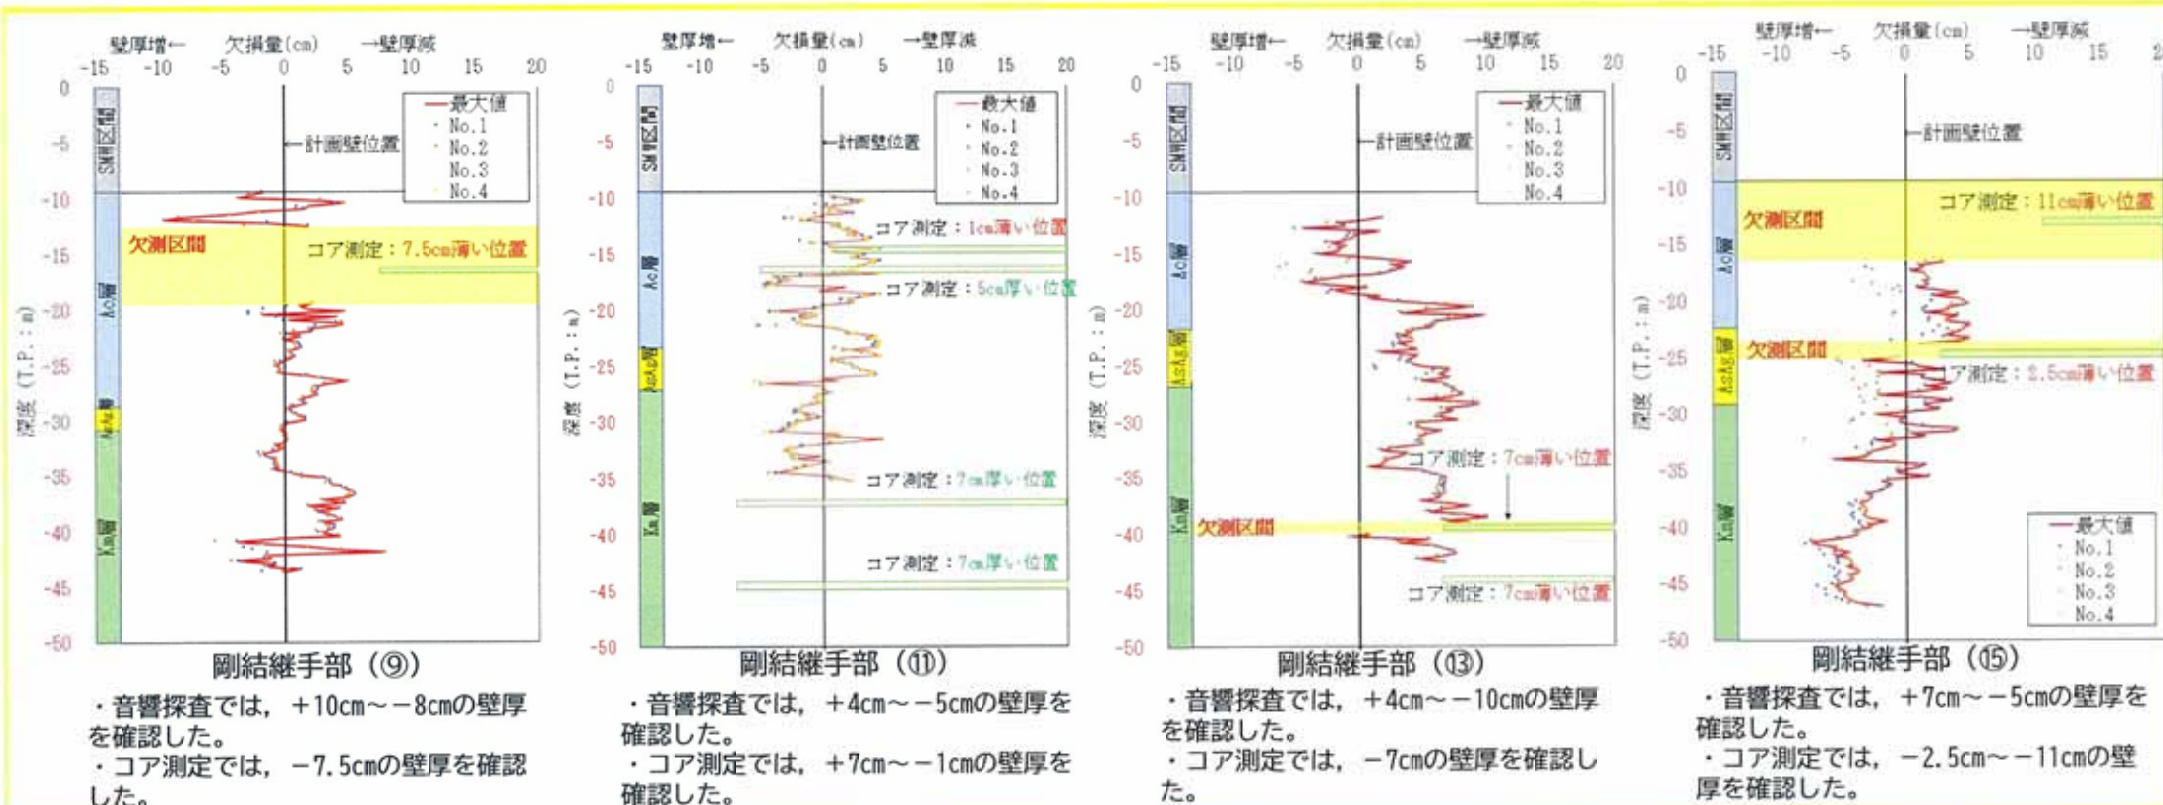
### 2) 剛結継手部 ⑨, ⑪, ⑬, ⑮

- ・ 探査の結果, 地山側の剛結継手部においてコンクリートの未充填の発生 (最大11cm以下)を確認した。
- ・ 水平コア及び音響探査の結果は整合していることを確認した。

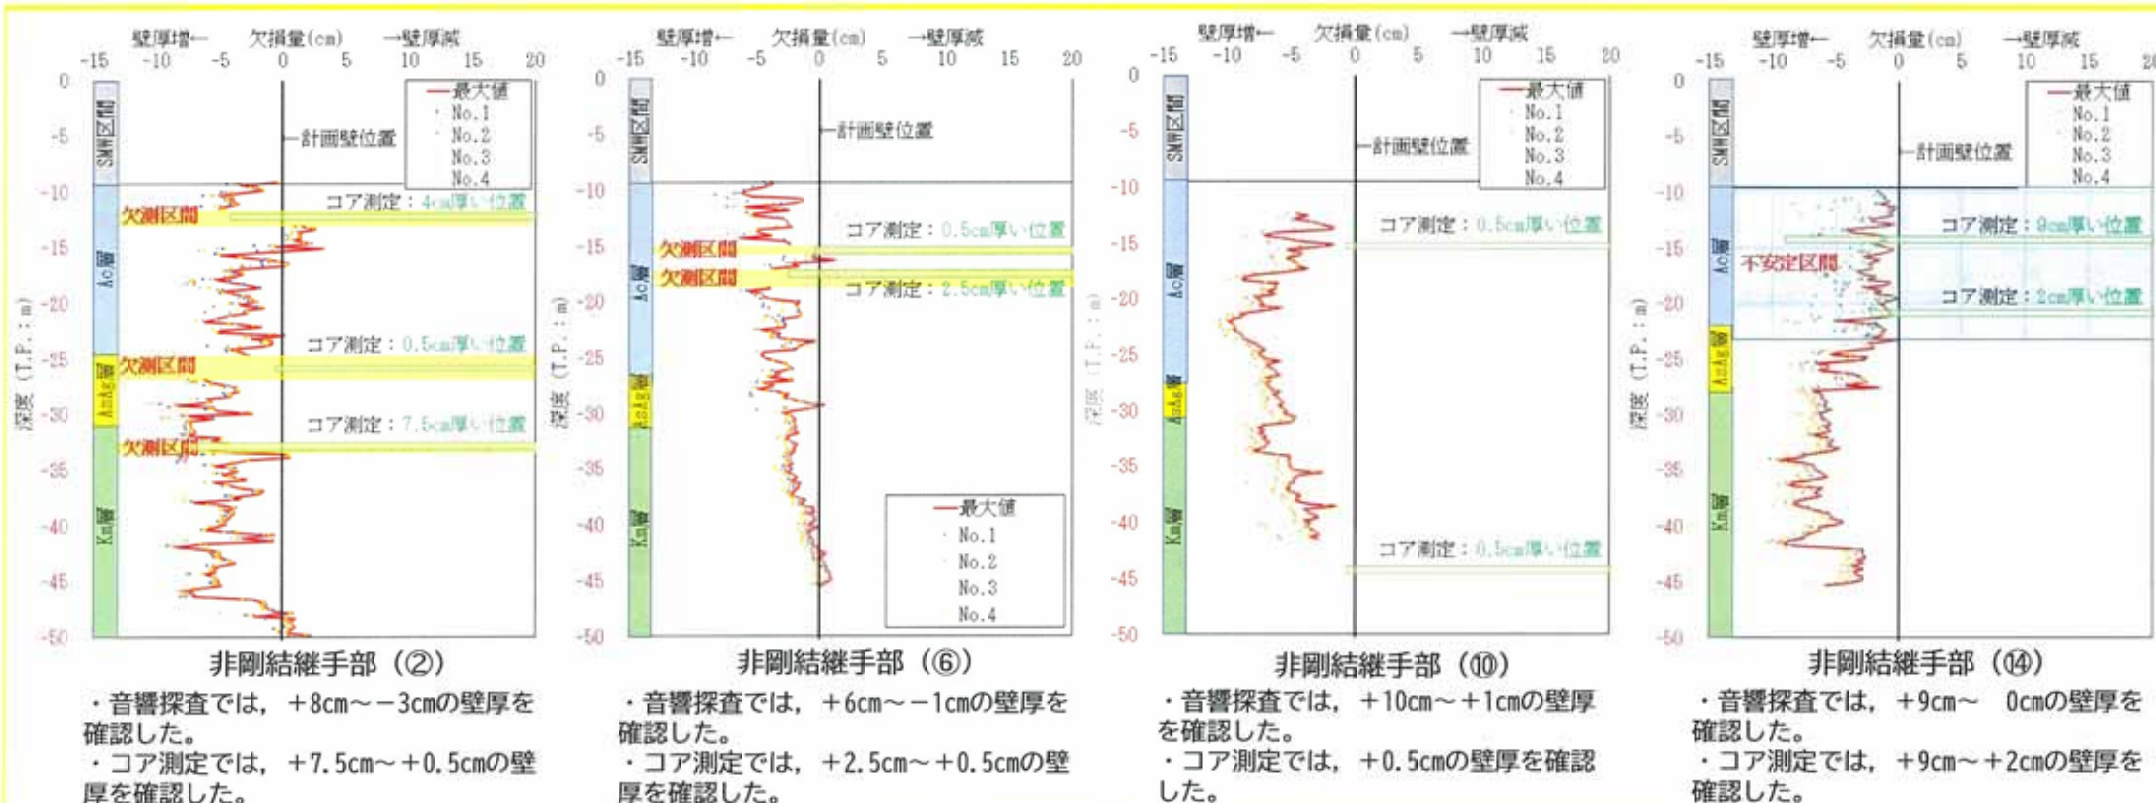
### 3) 非剛結継手部 (先行エレメント) ②, ⑥, ⑩, ⑭

- ・ 探査の結果, 地山側の非剛結継手部 (先行エレメント) において未充填の発生 (最大3cm以下)を確認した。
- ・ 水平コア及び音響探査の結果は整合していることを確認した。

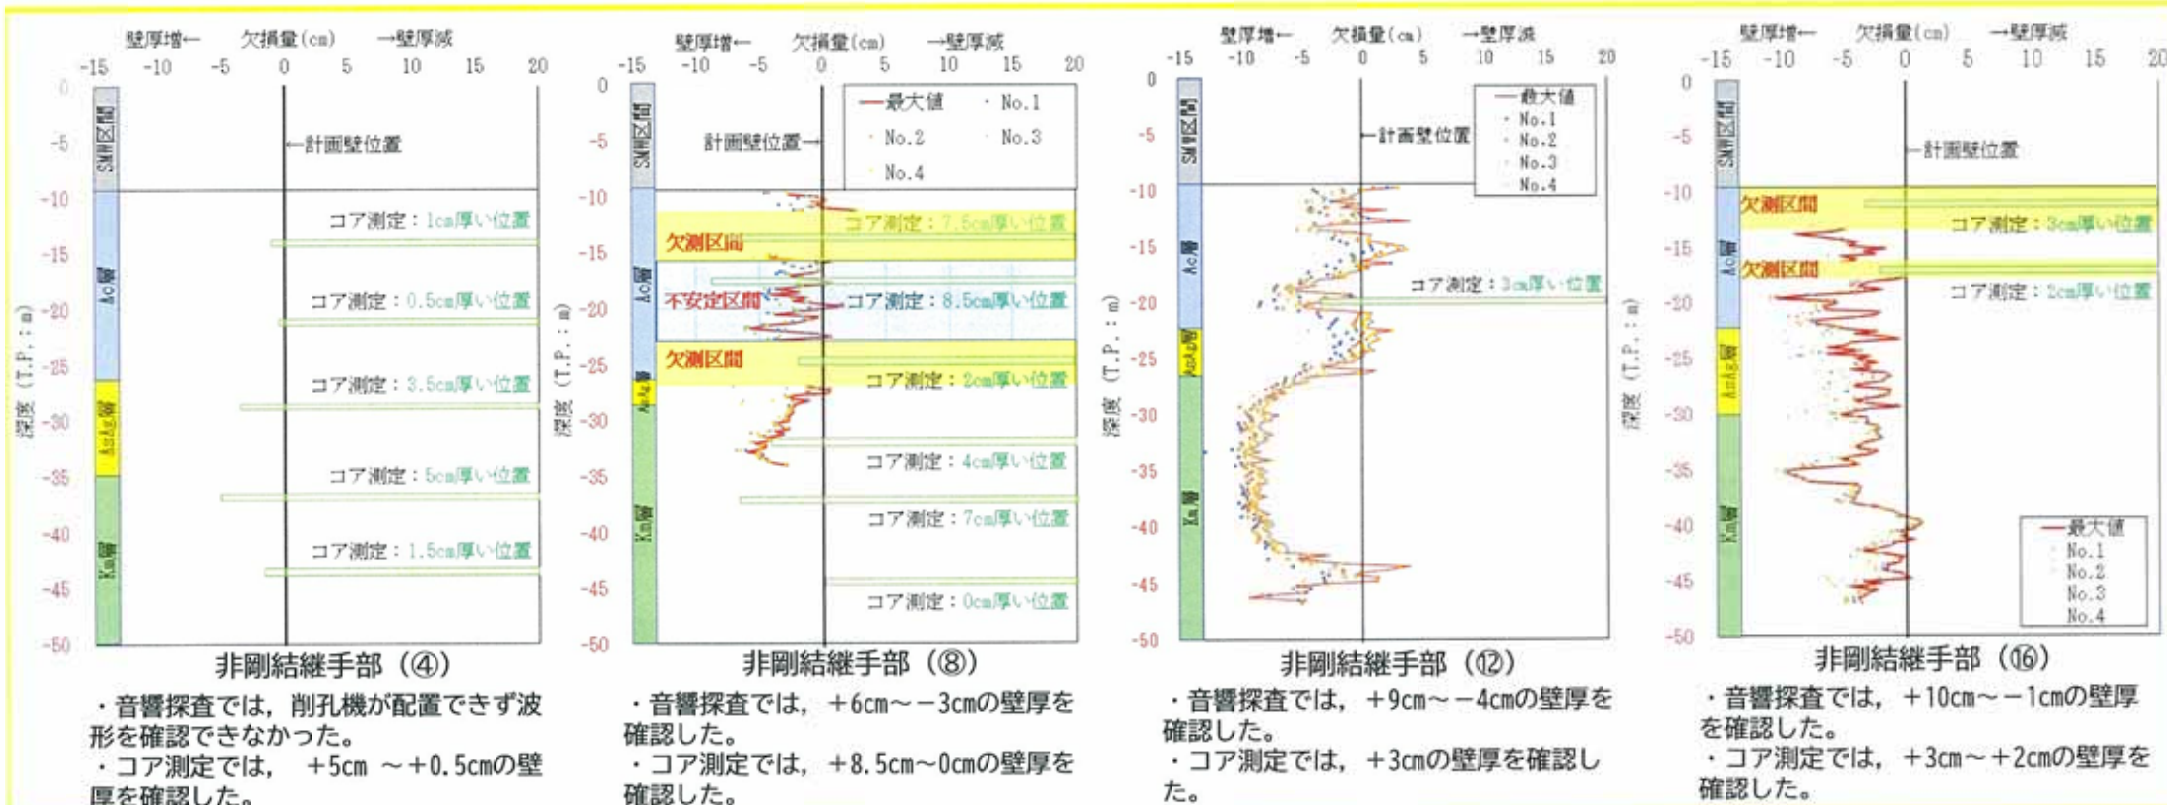
### 4) 非剛結継手部 (後行エレメント) ④, ⑧, ⑫, ⑯

- ・ 探査の結果, 地山側の非剛結継手部 (後行エレメント) において未充填の発生 (最大4cm以下)を確認した。
- ・ 水平コア及び音響探査の結果は整合していることを確認した。
- ・ ④の区画では, 削孔機配置ができず音響探査を実施できないため水平コアで確認した。

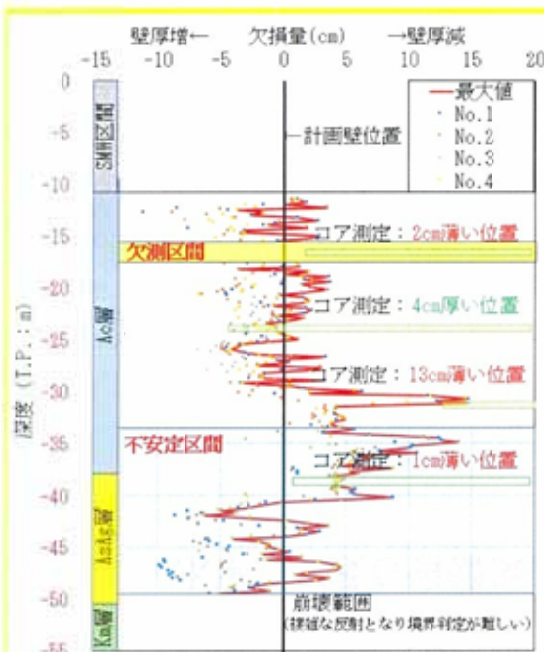
剛結継手部 (①)

- ・ 音響探査では、+6cm～-15cmの壁厚を確認した。
- ・ コア測定では、+4cm～-13cmの壁厚を確認した。

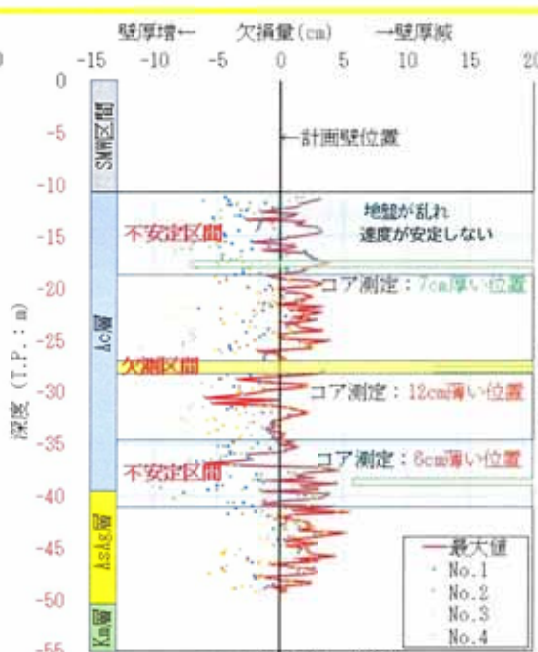
剛結継手部 (③)

- ・ 音響探査では、+6cm～-6cmの壁厚を確認した。ばらつきが大きい。
- ・ コア測定では、+7cm～-12cmの壁厚を確認した。

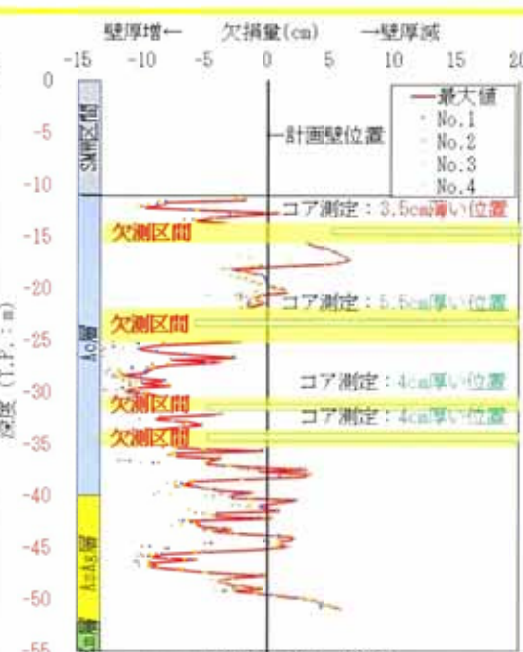
剛結継手部 (⑤)

- ・ 音響探査では、+11cm～-7cmの壁厚を確認した。起伏が大きい。
- ・ コア測定では、+5.5cm～-3.5cmの壁厚を確認した。

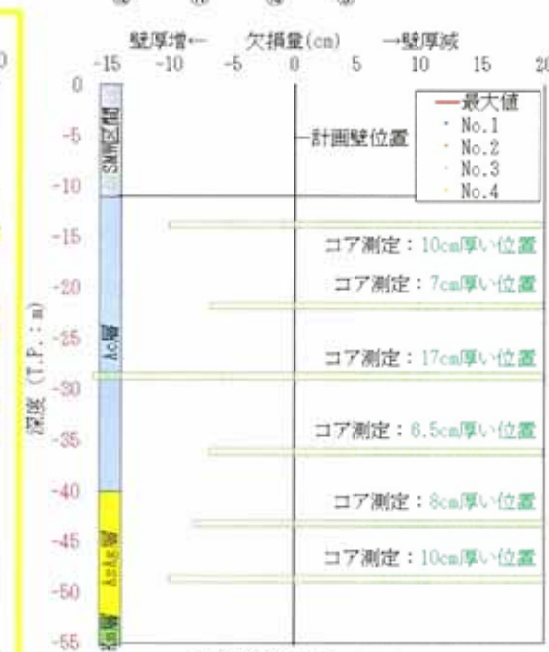
剛結継手部 (⑦)

- ・ 音響探査では、地山の乱れから直達波が伝播せず測定不能であった。
- ・ コア測定では、+17cm～+6.5cmの壁厚を確認した。

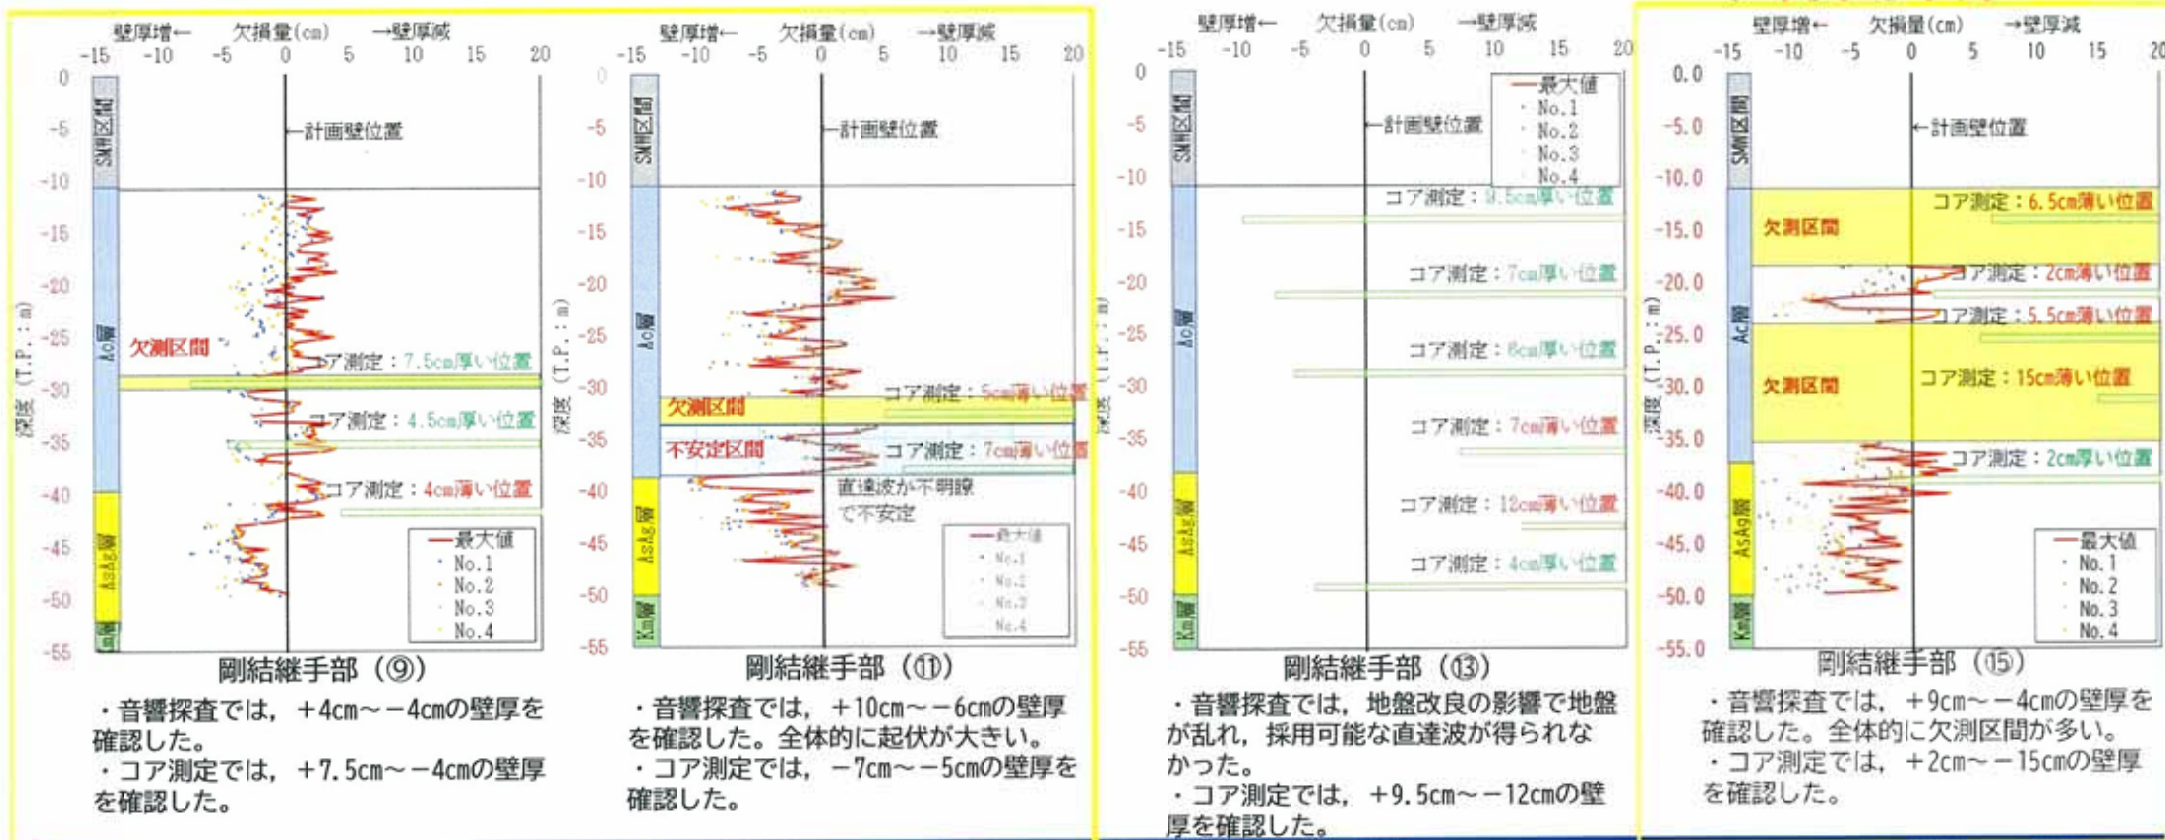
### 2) 剛結継手部 ⑨, ⑪, ⑬, ⑮

- ・ 探査の結果、地山側の剛結継手部においてコンクリートの未充填の発生 (最大15cm)を確認した。
- ・ 水平コア及び音響探査の結果は整合していることを確認した。

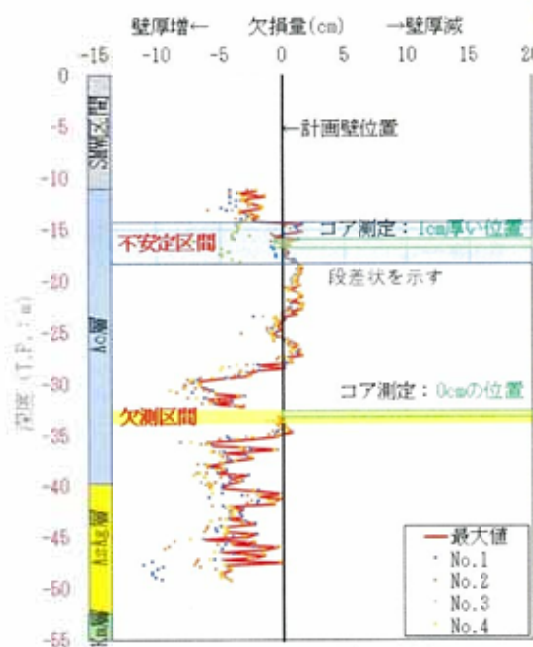
非剛結継手部 (④)

- ・ 音響探査では, +7cm~-2cmの壁厚を確認した。
- ・ コア測定では, +1cm~0cmの壁厚を確認した。

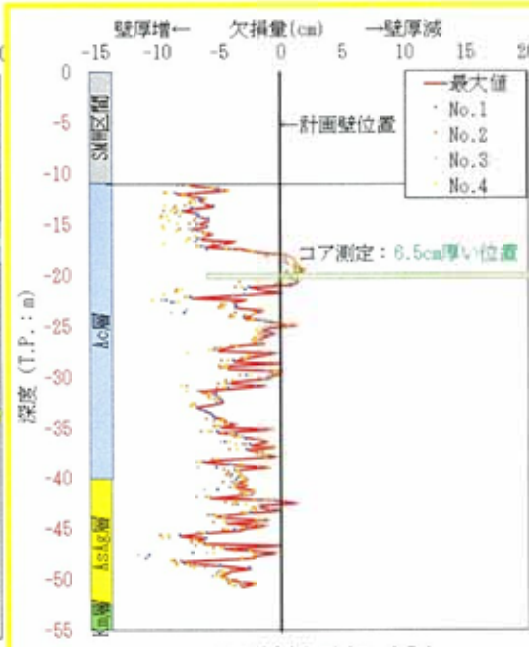
非剛結継手部 (⑧)

- ・ 音響探査では, +8cm~-2cmの壁厚を確認した。
- ・ コア測定では, +6.5cmの壁厚を確認した。
