# 参 考 資 料

## 1. 不具合事象に対する調査・評価の概要（1／6）

防潮堤（鋼製防護壁）地中連続壁の不具合については、その全容の把握と原因究明を行うとともにその対応策についての検討を行った。これら一連の不具合事象の全容から、調査結果及び対策を反映した耐震耐津波評価（既工認と同評価項目）を行った。

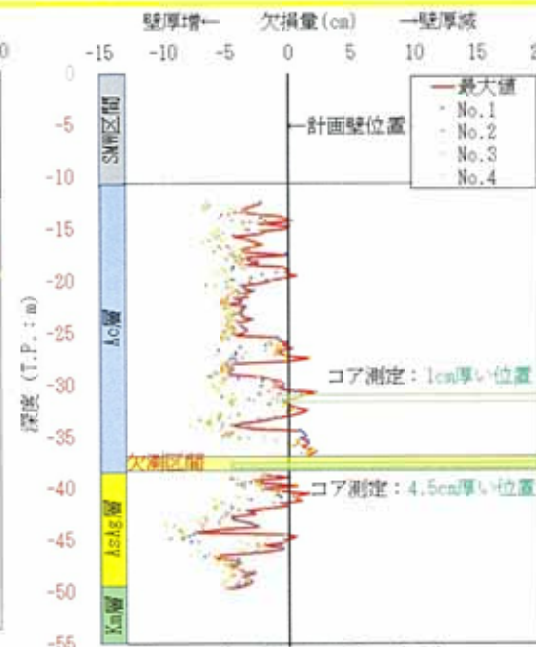
非剛結継手部 (⑫)

- ・ 音響探査では, +7cm~-2cmの壁厚を確認した。
- ・ コア測定では, +4.5cm~+1cmの壁厚を確認した。

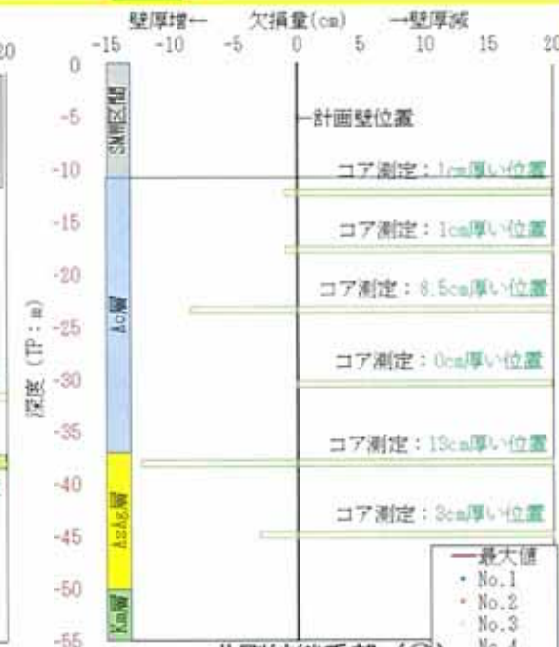
非剛結継手部 (⑯)

- ・ 音響探査では, 地盤改良の影響で地盤が乱れ, 採用可能な直達波が得られなかった。
- ・ コア測定では, +13cm~0cmの壁厚を確認した。
