# 東海第二発電所 設計及び工事計画に係る説明資料

## 防潮堤（鋼製防護壁）の設計変更

2024年3月26日

日本原子力発電株式会社

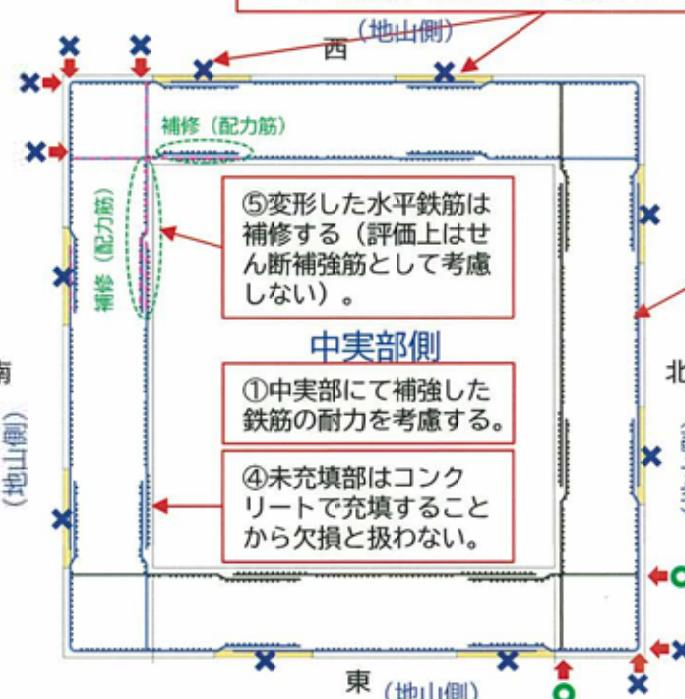
不具合事象の設計上の扱い

- ②地山側の全ての剛結継手部区間に對し以下を想定  
・コンクリートの未充填として20cmの欠損を想定。  
(地中連続壁部の天端から下端まで一律)  
・同範囲に係る主鉄筋（鉛直鉄筋）、せん断補強筋  
(水平鉄筋)は評価上は考慮しない。

③鉛直鉄筋に損傷ではなく、地山側の剛結継手部のコンクリートの未充填以外の主鉄筋（鉛直鉄筋）、水平鉄筋は健全である。評価では主鉄筋（鉛直鉄筋）は構造強度として考慮する。

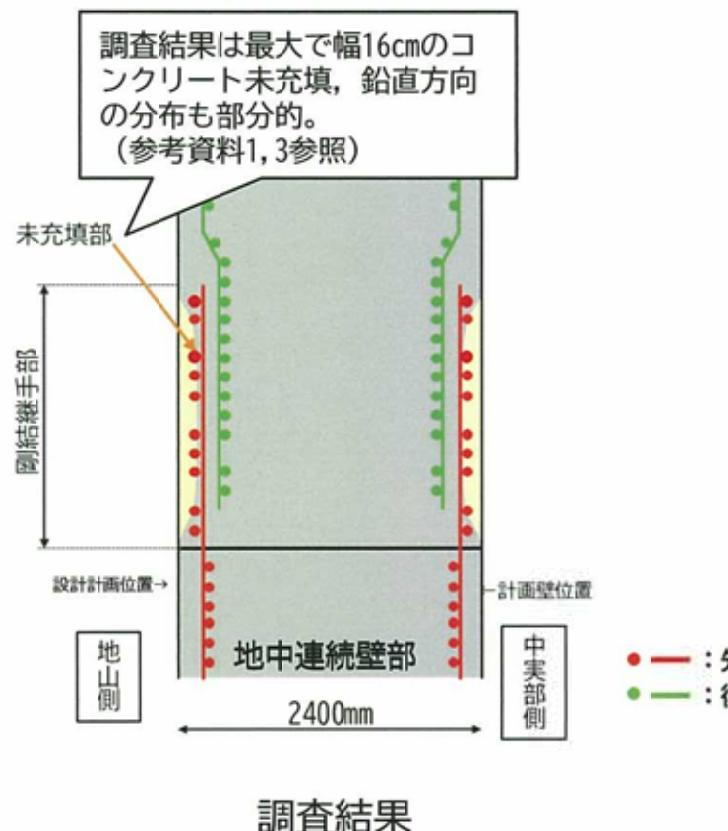
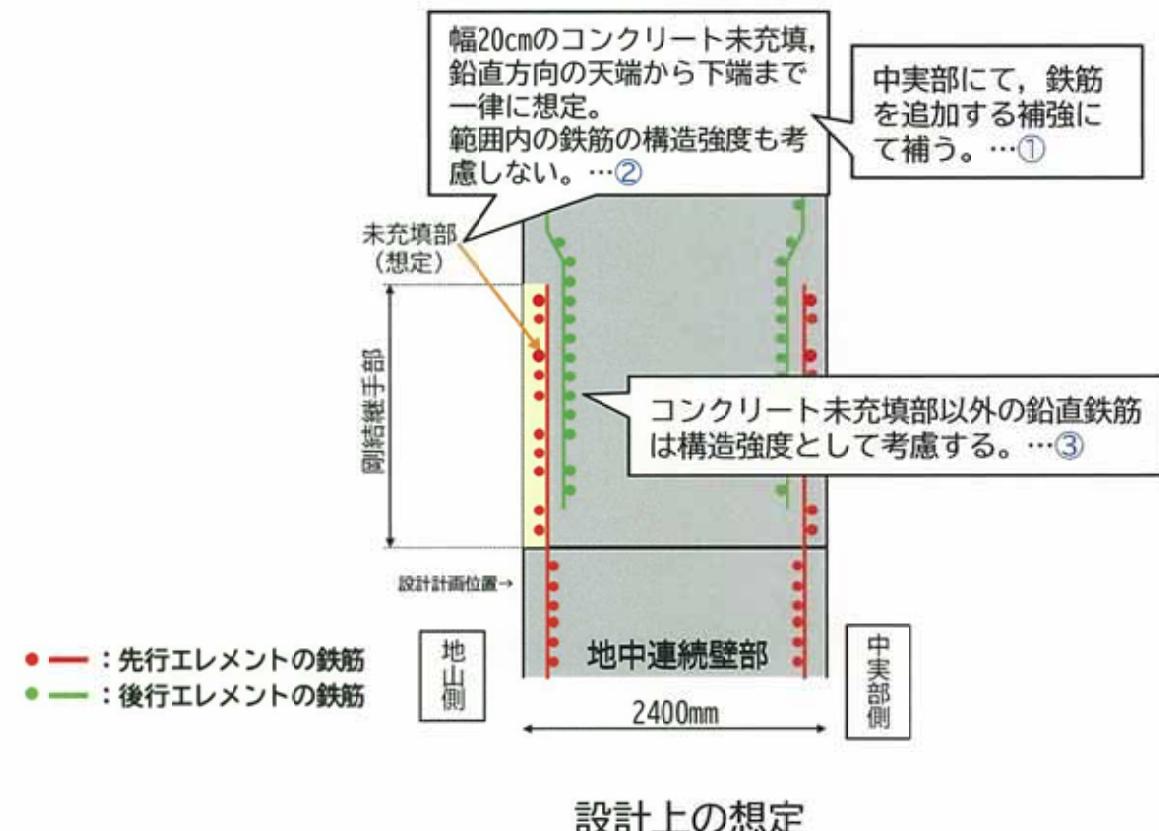
- ・地山側の全ての剛結継手部区間にコンクリートの未充填部（調査結果に保守性を持たせ、厚さ20cmの欠損を地中連続壁部の天端から下端に一律に設定）を想定する。この未充填部の鉛直鉄筋と地山側の全ての水平鉄筋（せん断補強筋）は構造強度として考慮しない。…②
- ・未充填部以外の鉛直鉄筋は構造強度として考慮する。…③

【対策】・中実部への補強の方針に基づき、中実部にて鉄筋を現計画に追加して配置する。…①

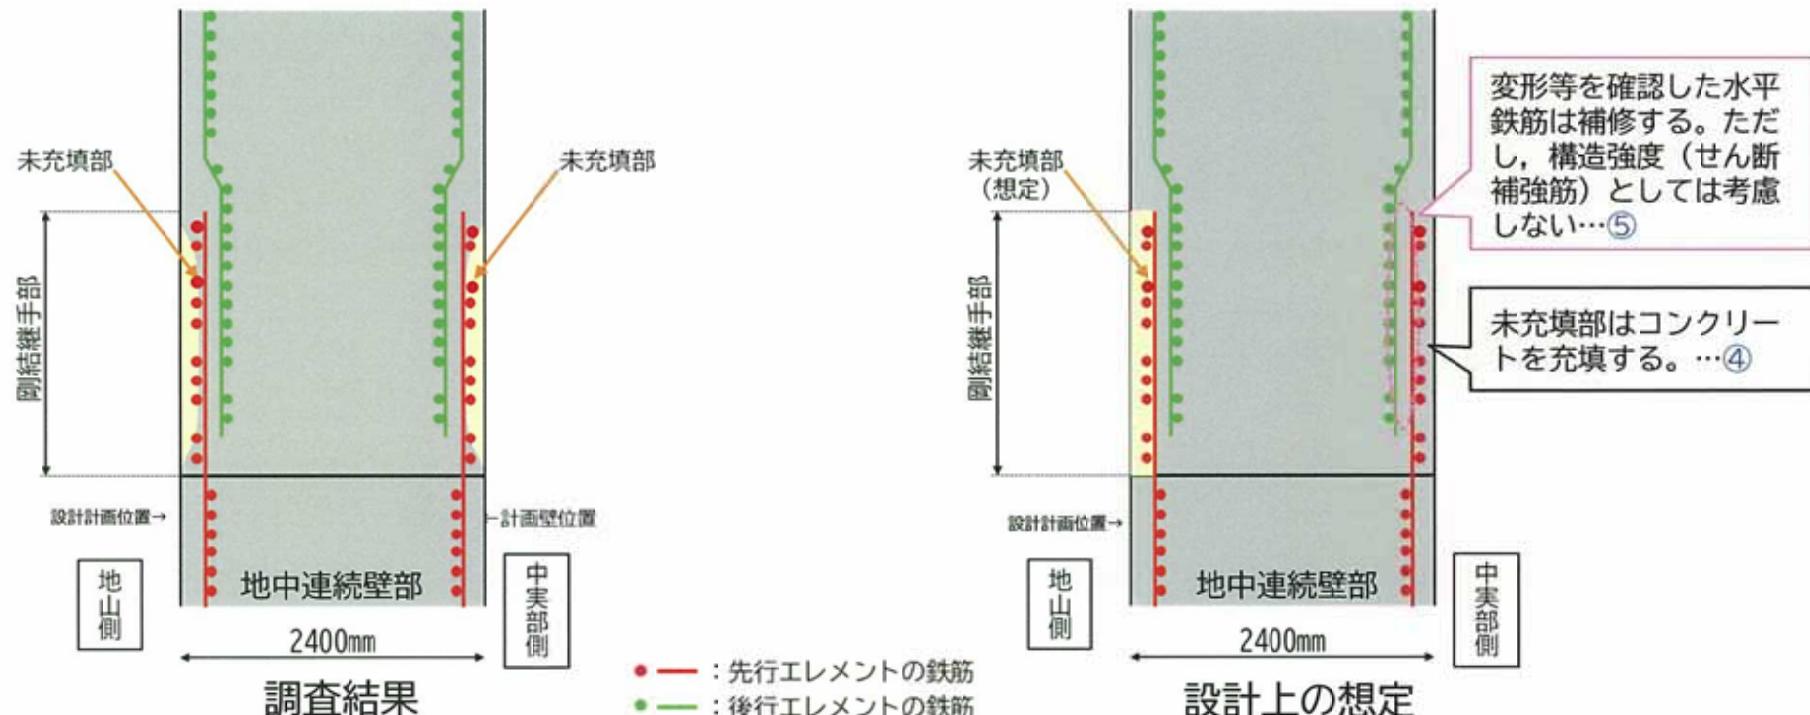
【設計】・未充填部は充填されるため中実部側のコンクリート未充填とは扱わない。…④

・変形等を確認した水平鉄筋は補修しても、構造強度（せん断補強筋）としては考慮しない。…⑤

・北基礎は調査が完了していないことを踏まえ、中実部側の全てのせん断補強筋（水平鉄筋）を構造強度（せん断補強筋）として考慮しない。

【対策】・コンクリートの未充填部はコンクリートを充填する。鉄筋の変形等は補修する。

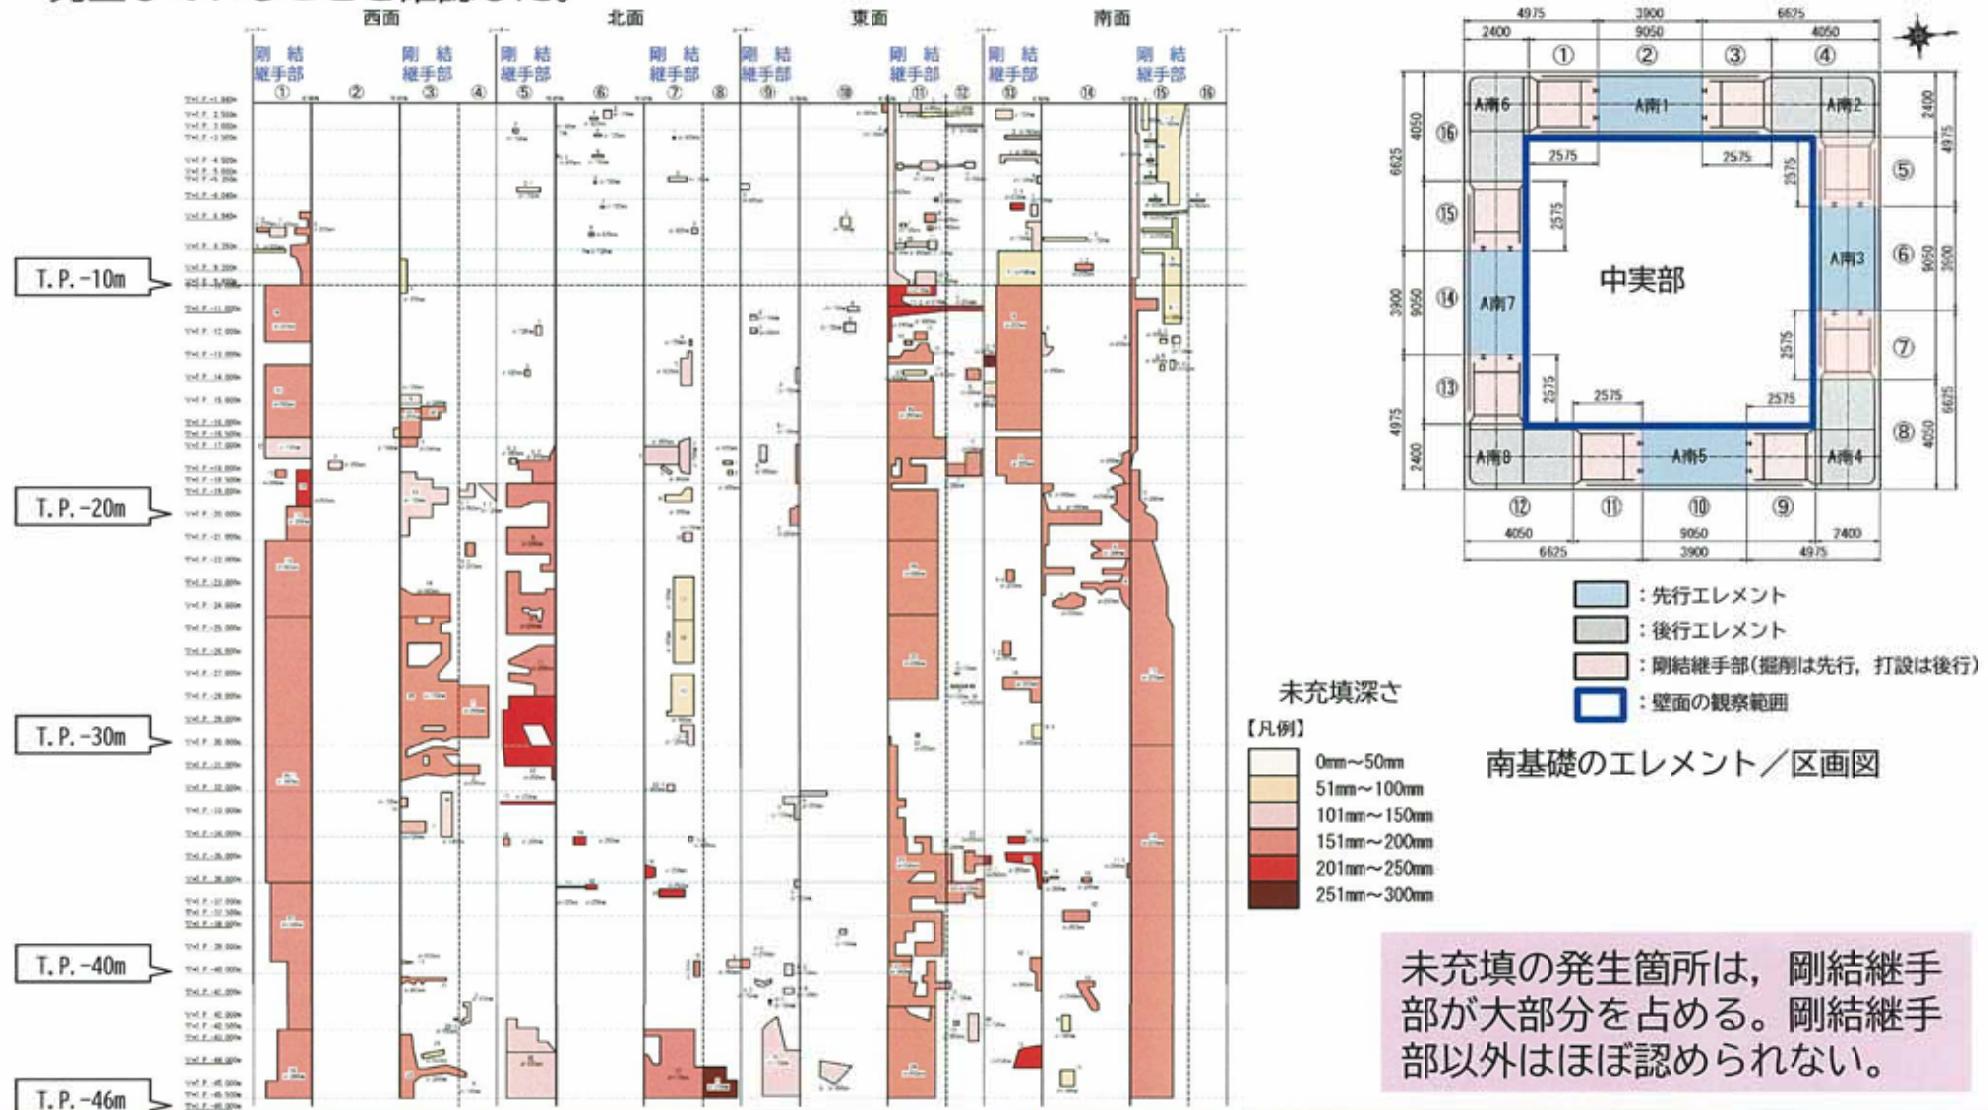
南基礎の中実部にて地中連続壁部にコンクリートの未充填（未充填の状況によっては鉄筋の露出）が発生していることを確認した。

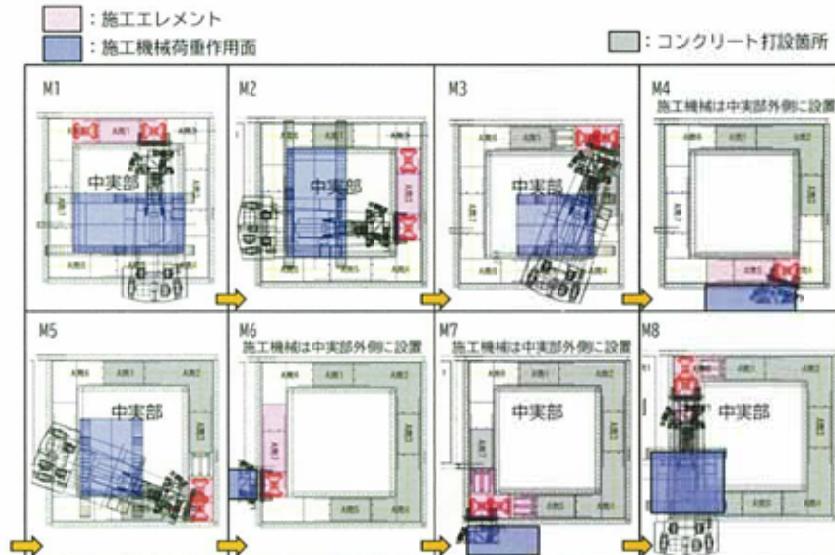
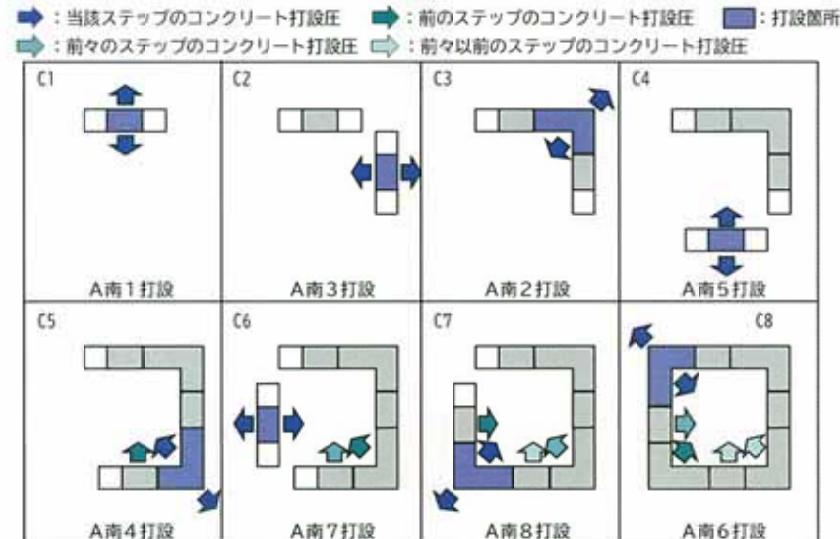
施工記録を再整理した結果、下図に示すように中実部側及び地山側において施工機械（掘削機）の繰り返し荷重が作用していることを確認した。

また、中実部側は各エレメントのコンクリート打設による打設圧が繰り返し作用していたと考えられた。

地中連続壁の構築過程において、上記の荷重の繰返し作用が中実部側に内部圧力となって蓄積したこと、が想定される。

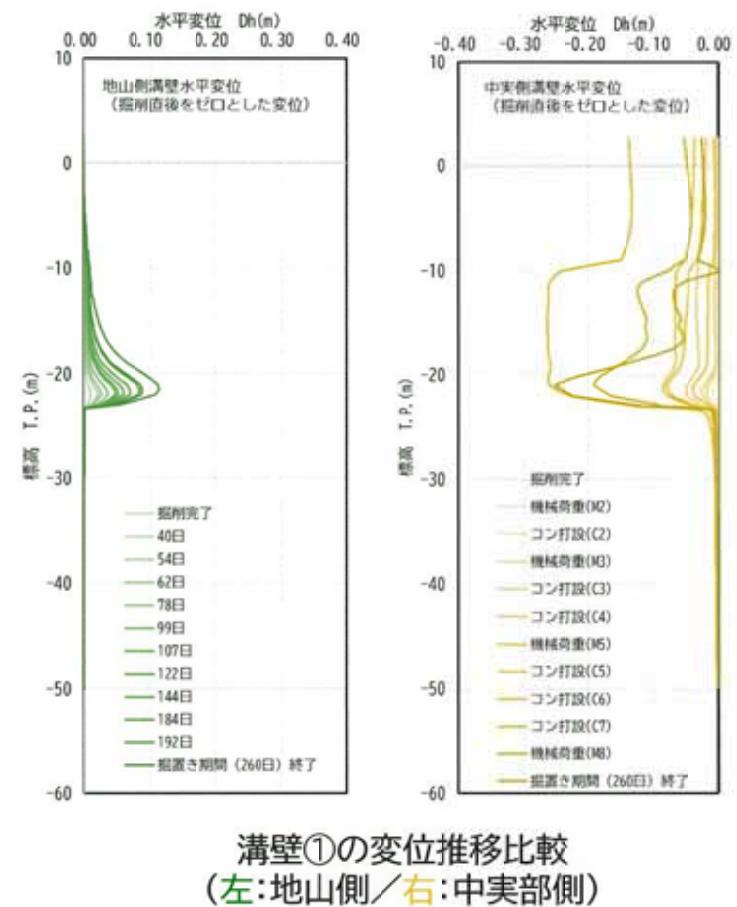
- 解析は、2次元FEM手法を適用し、各土層の構成則は各々の挙動を再現できるモデルとした。
- 粘性土であるAc層は、ひずみ軟化やクリープ、長期間における変形挙動を考慮できる弾粘塑性構成則（関口・太田モデル）にてモデル化し、解析コードは静的・有効応力解析（SoilPlus）を用いた。
- 施工機械やコンクリート打設圧の繰返し作用が、中実部側の内部圧力となって蓄積したこと、中実部側のはらみ出し量が大きくなると考えられる。

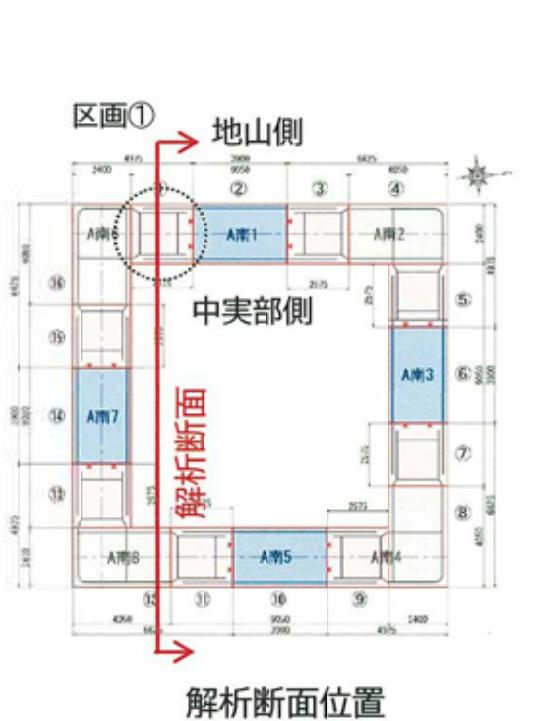
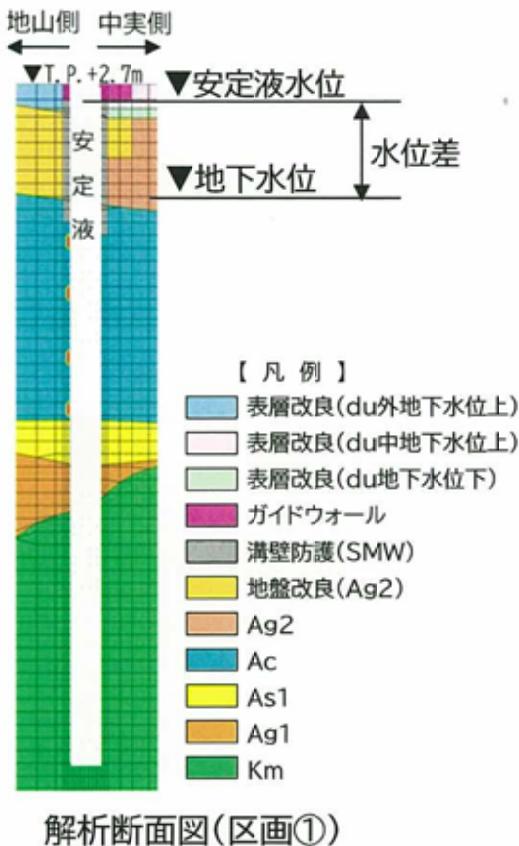
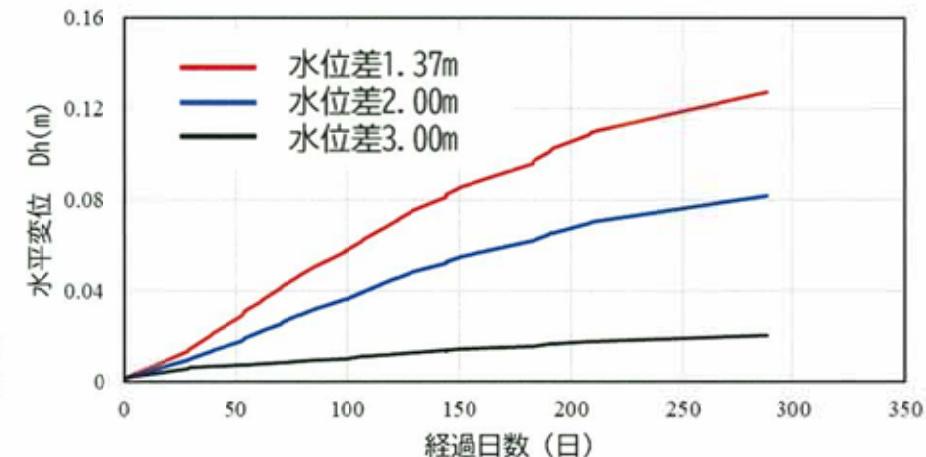
安定液と周辺地下水との水位差(水圧差)が溝壁の水平変位量(最大はらみ出し量)に及ぼす影響

- 溝壁のはらみ出し量（水平変位量）に影響を与える要因について、繰返し作用の他、掘削溝の掘置き期間や掘削溝内の安定液と周辺の地下水との水位差（水圧差）に着目した検討を行った。
- 溝壁のはらみ出し量は、掘削溝の掘置き期間や安定液と周辺地下水との水位差（水圧差）にも影響することを確認した。

- 掘削溝の掘置き期間（経過日数）が増加するにつれて、溝壁の水平変位も増加していく。
- 掘削溝内と周辺地盤の水位差が大きいほど、溝壁の水平変位は増加しにくくなる。

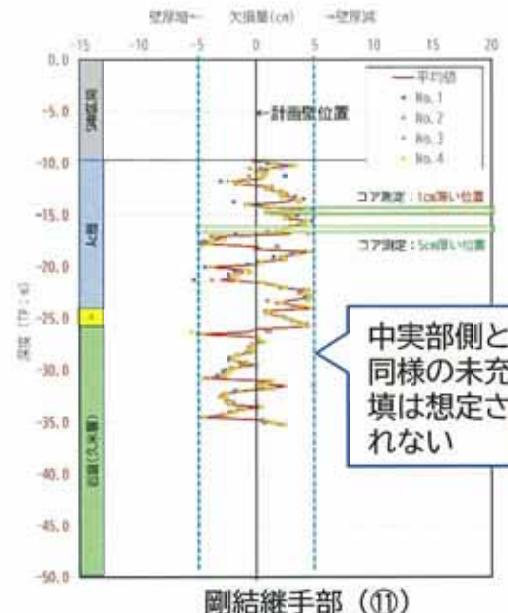
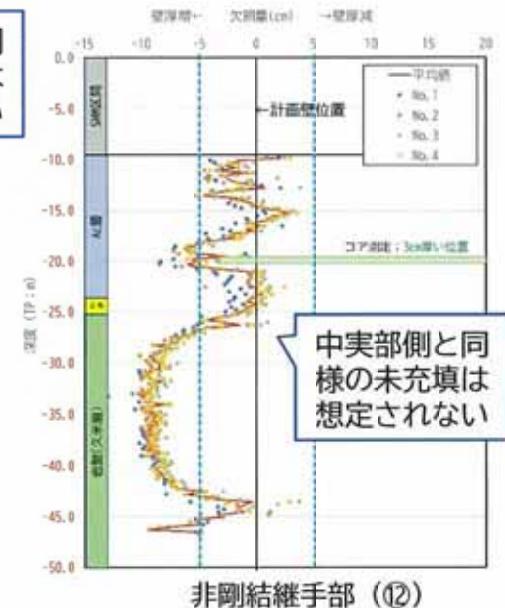
探査の結果、地山側の剛結継手部においてコンクリートの未充填の発生(20cm以下)を確認した。水平コア及び音響探査の結果は整合しており、音響探査の精度(誤差数cm以下)は確保されていることを確認した。

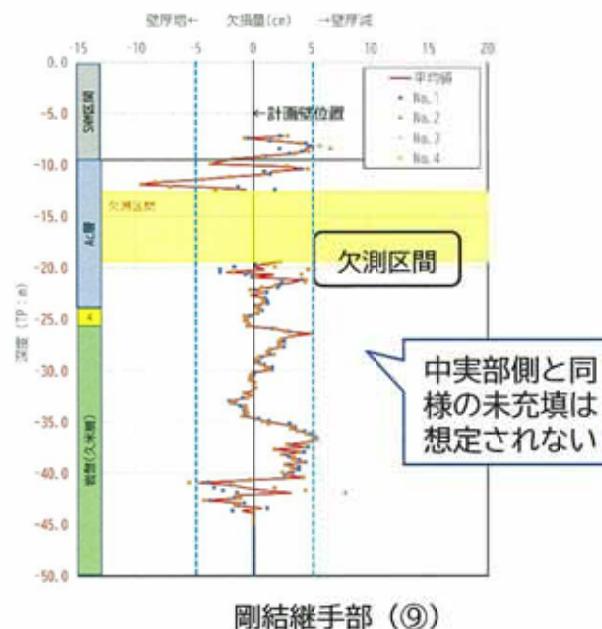
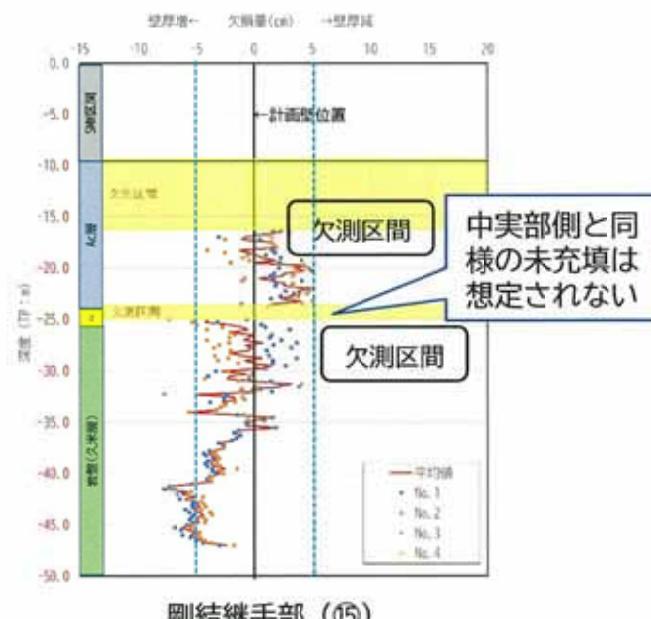
探査の結果、地山側の剛結継手部においてコンクリートの未充填の発生(想定した20cm以下)を確認した。欠測区間についてはコア測定により未充填の有無を確認していく。

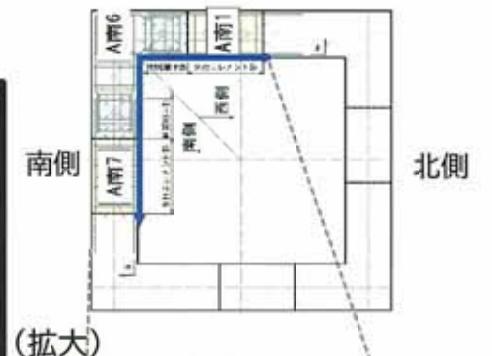
平面位置図

南基礎の鉄筋の変形等の状況を確認した。A南6エリアで水平鉄筋(西面地山側除く)で変形等が発生している。

変形した水平鉄筋については、新たに同じ仕様の鉄筋を当該箇所付近に配置し、配力筋の確保とする。  
変形した水平鉄筋、フラットバーがこの鉄筋の再配置に支障となる場合は、これらを切断撤去する。

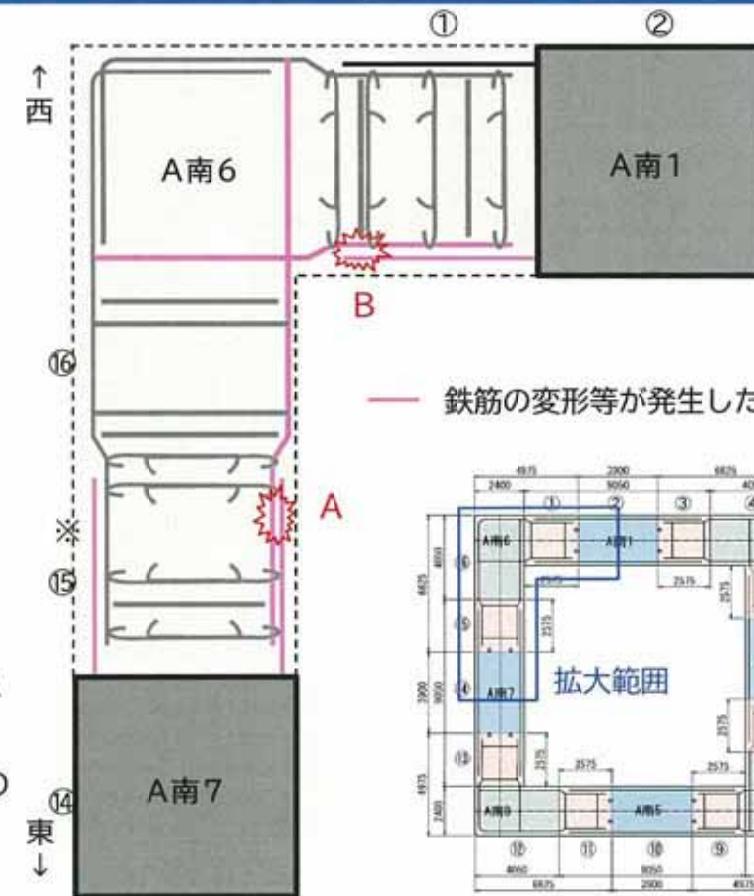
鉄筋の変形等の発生箇所  
(南基礎)

1. A南7のコンクリート打設時に中実部側地山が崩れ、土砂等がA南6（⑯の区画）に流入・堆積。

2. この土砂等の撤去にハンマーグラブを利用。ハンマーグラブが設置済鉄筋に接触し、同鉄筋を変形（凸部の生成）。

3. この土砂等の撤去に堆積土砂等切削治具を利用。同治具が設置済鉄筋に接触し、同鉄筋が変形（凸部の生成）。

4. 後行エレメントの鉄筋建込みにて設置済鉄筋の変形部（凸部）に接触・干渉し、先行・後行の鉄筋かごの広範囲に変形等が発生。

5. ⑯の区画の接触により後行エレメントの鉄筋かごがA南7側（東側）にずれ、①の区画でも鉄筋同士が接触し、①の区画でも鉄筋の変形等が発生。

※土砂等撤去の際の超音波記録に凸部を確認。後行エレメントの鉄筋かご建込み前の記録では凸部がなくなっており、先の記録は撤去中の土砂等の可能性もあるが、保守的に変形したものとして評価する。

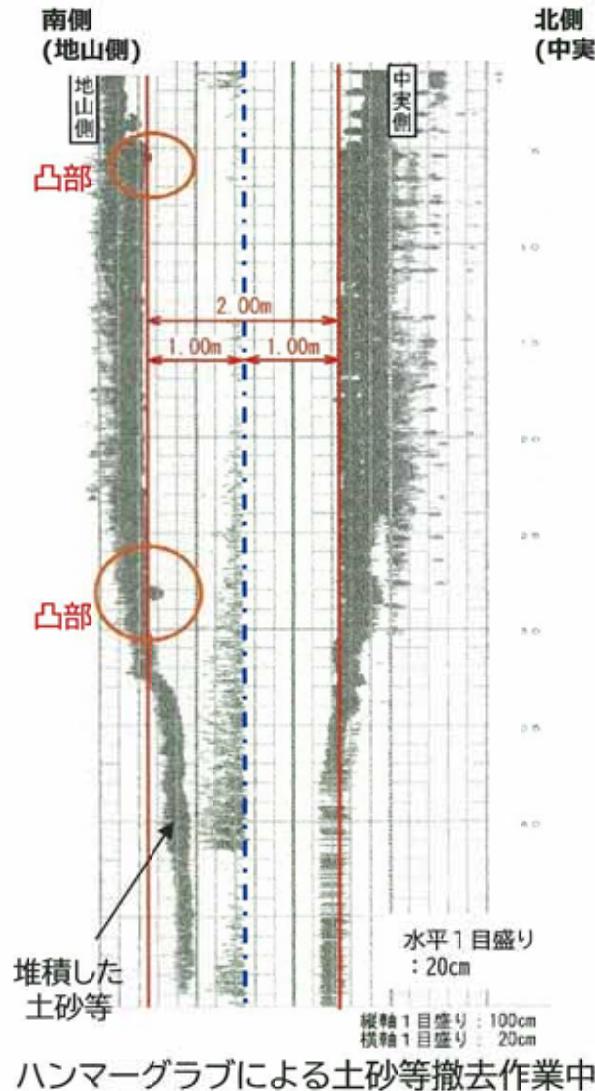
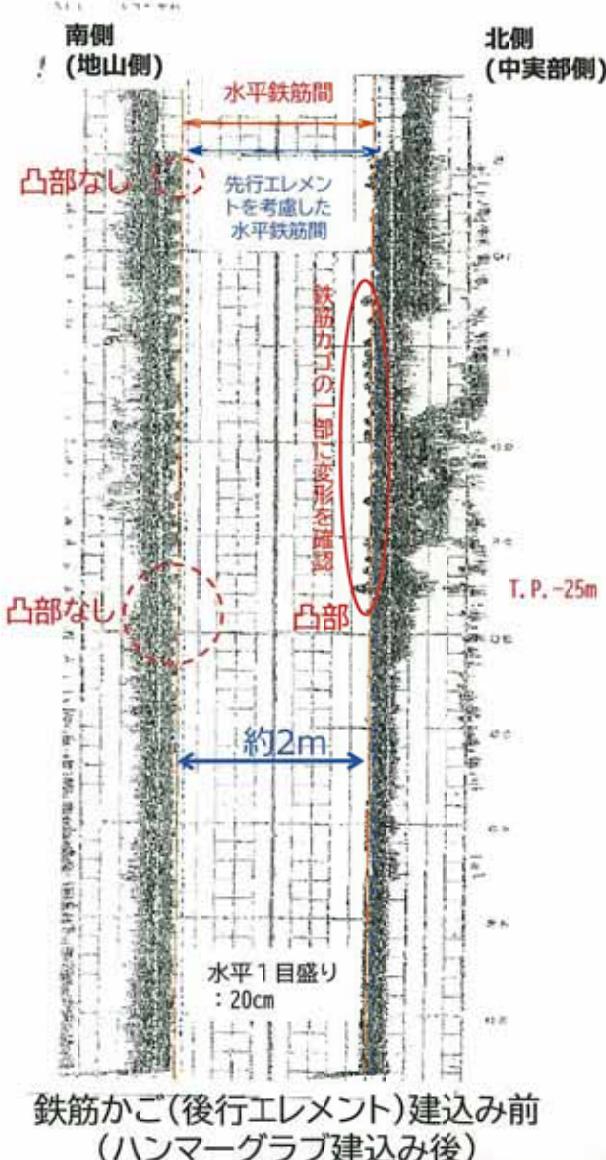
- ・ 土砂等撤去の際の超音波記録に凸部（鉄筋の変形を示唆するもの）を確認。
- ・ 後行エレメントの鉄筋かご建込み前の記録では凸部がなくなっており、先の記録は撤去中の土砂等の可能性もあるが、保守的に変形したものとして評価した。

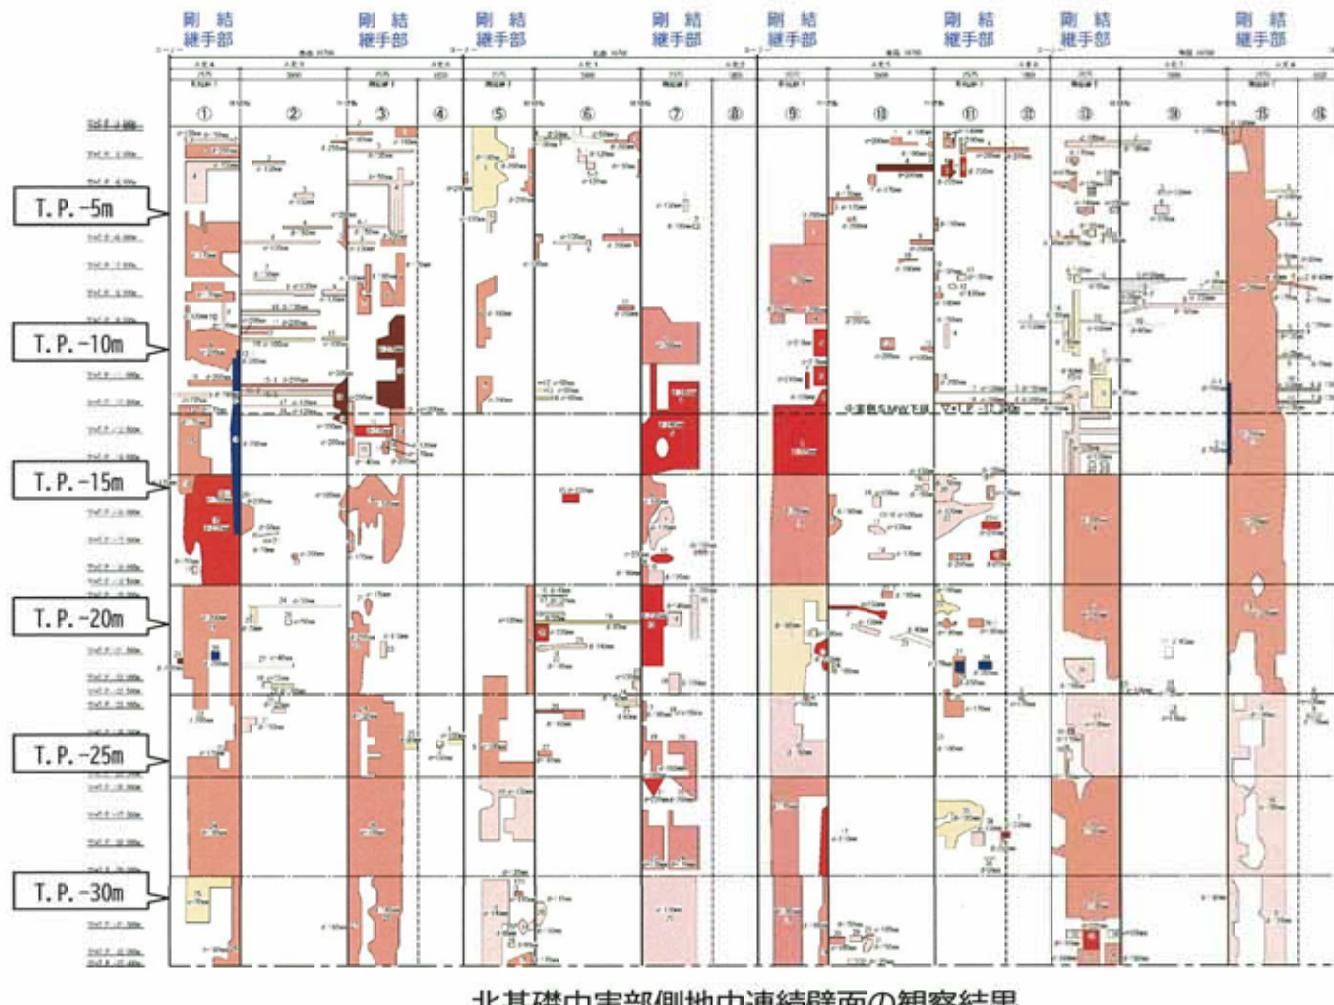
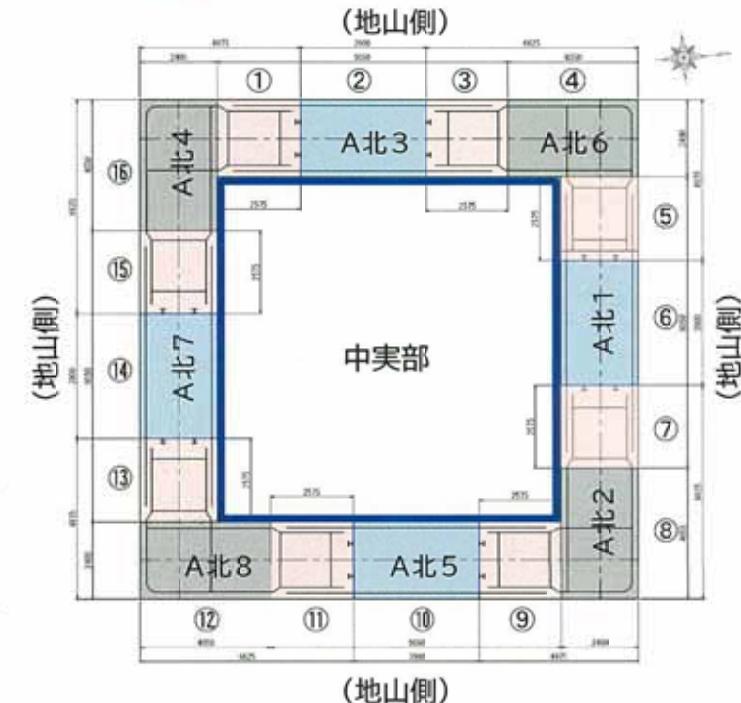
北基礎の中実部にて地中連続壁部にコンクリートの未充填（未充填の状況によっては鉄筋の露出）が発生していることを確認した。

未充填の発生箇所は、剛結継手部が大部分を占める。剛結継手部以外はほぼ認められない。

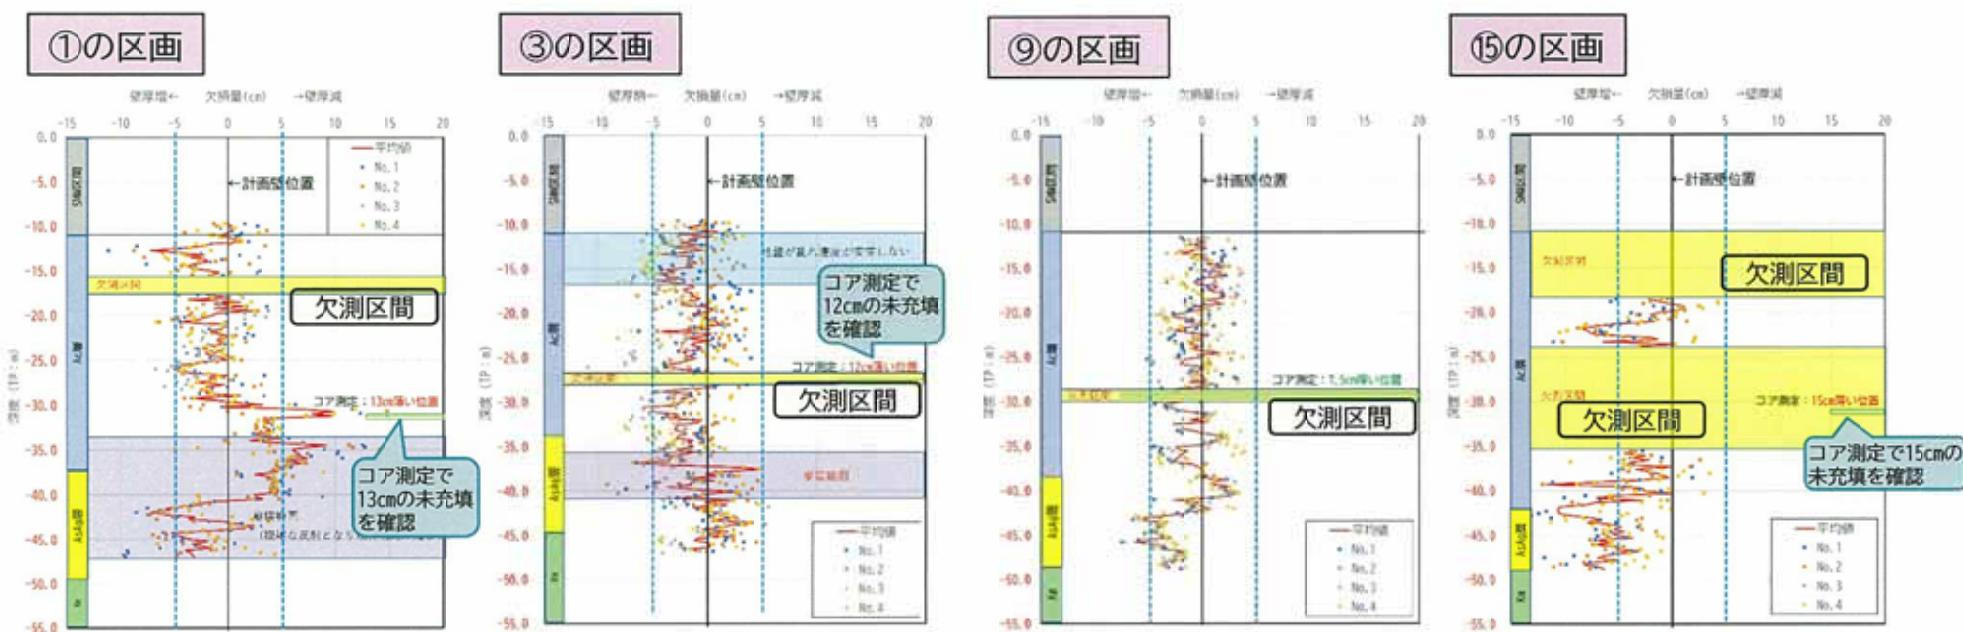
- 剛結継手部で掘置き期間が長い①, ③, ⑯の区画のコア測定において、それぞれ13cm, 12cm, 15cmのコンクリート未充填が確認された（想定する20cm以内）。
- 剛結継手部の⑨の区画では、コンクリート未充填は5cm程度であり、中実部側で確認されたような規模のものは確認されなかった。

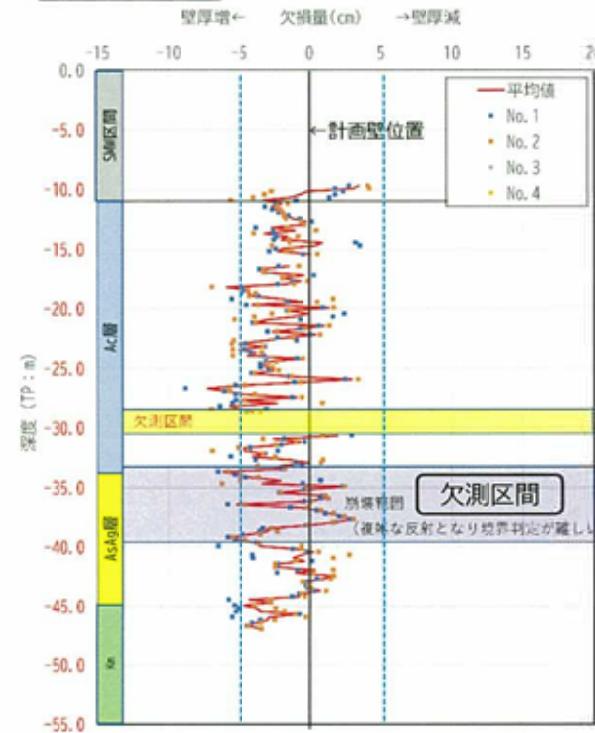
②の区画

- 非剛結継手部の②, ⑯, ⑳の区画では、地山側のコンクリート未充填は5cm以下であり、中実部側で確認されたような規模のものは発生していない。

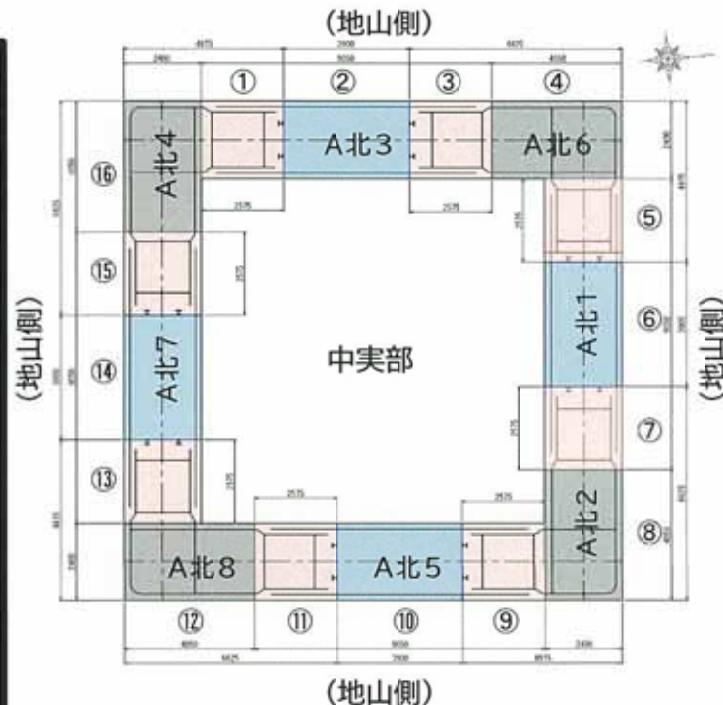
北基礎のエレメント／区画図

北基礎の鉄筋の変形等の状況を確認した。A北4 (①, ⑯, ⑯) エリアの水平鉄筋（地山側の一部含む）に大きな変形等が発生している。
