東海第二発電所 設計及び工事計画に係る説明資料  
コメント回答  
(地中連続壁の不具合事象の全容)

2024年6月18日  
日本原子力発電株式会社

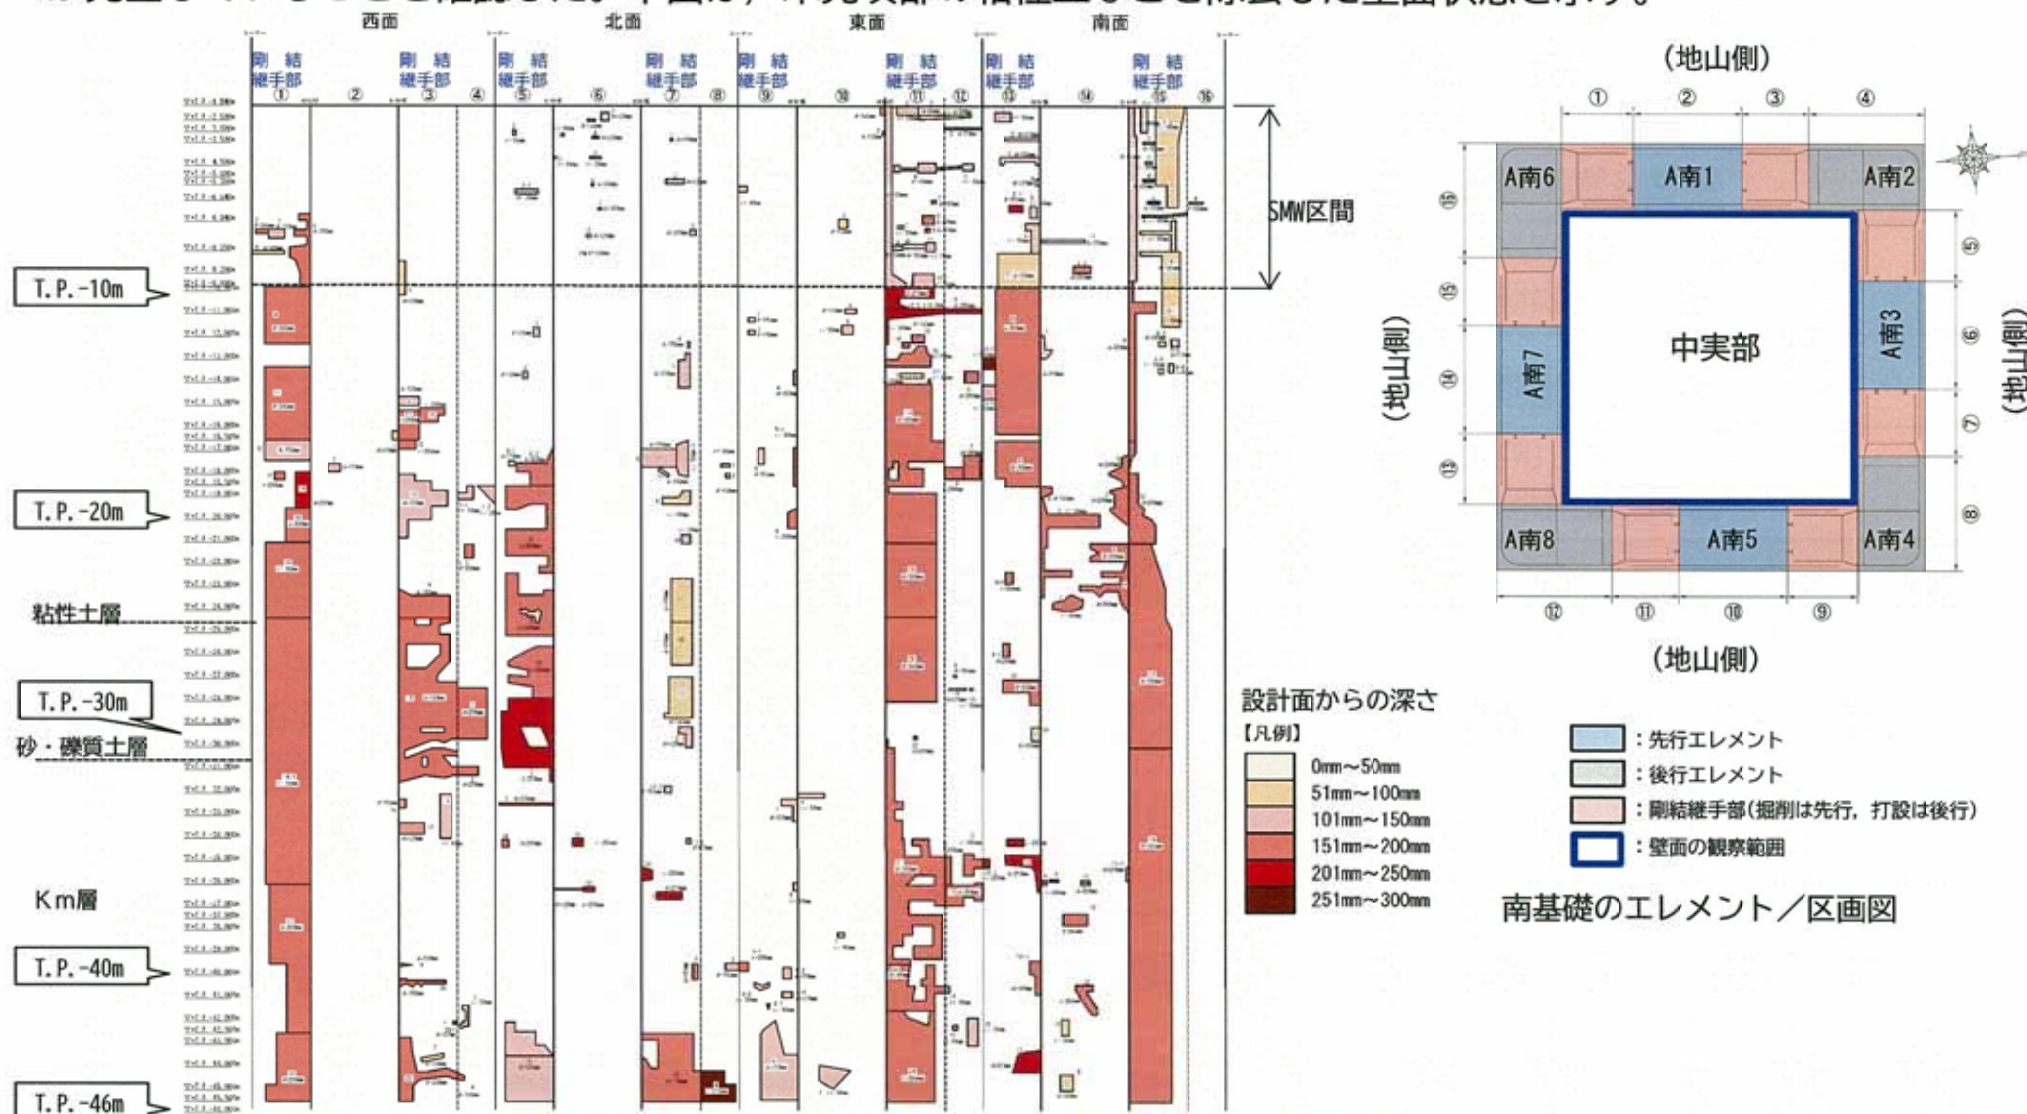
南基礎中実部側地中連続壁面の観察結果

南基礎の中実部からの観察により、地中連続壁にコンクリートの未充填（未充填の状況によっては鉄筋の露出）が発生していることを確認した。下図は、未充填部の粘性土などを除去した壁面状態を示す。

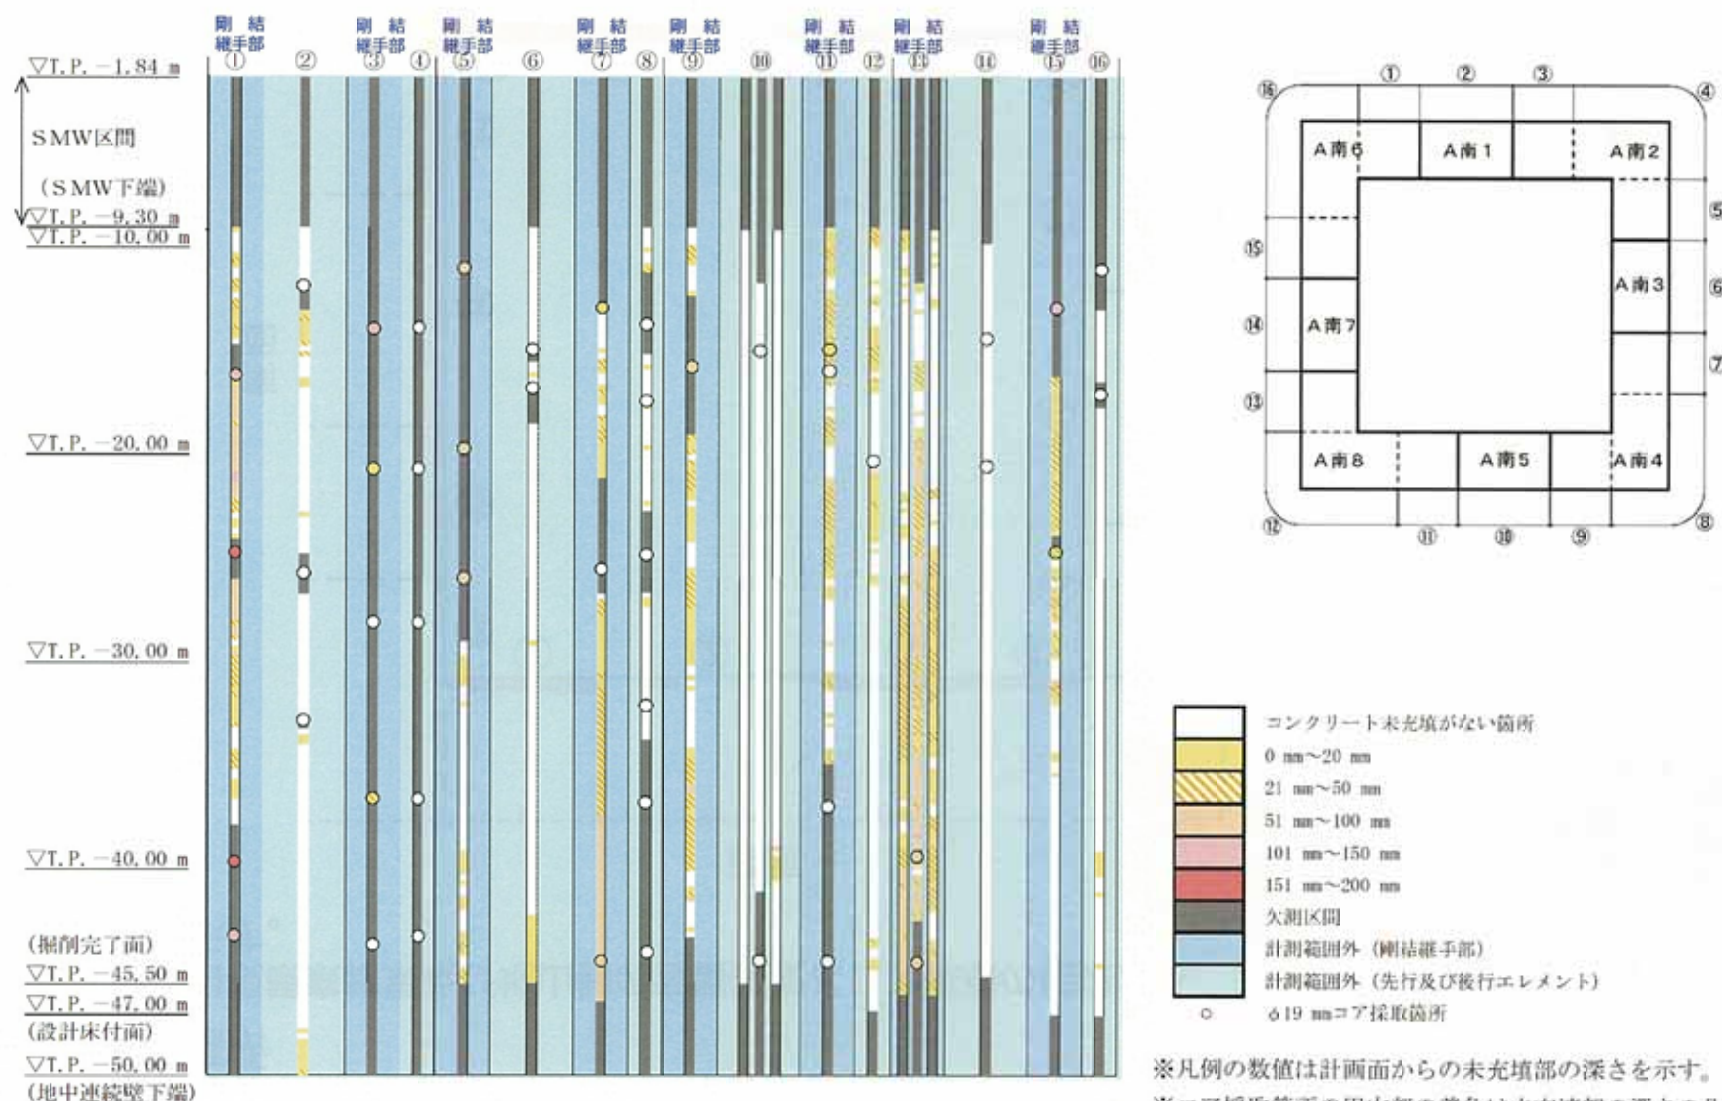
| 対象範囲 | | | 調査結果 |
|---|---|---|---|
| 地山側 | 剛結継手部 | | ・ 施工記録（超音波探査）：設計壁厚を満足する掘削幅を確保<br>・ 音響探査+コア採取：全区画で未充填部を確認（最大深さ16cm） |
| | 非剛結継手部 | | ・ 施工記録（超音波探査）：設計壁厚を満足する掘削幅を確保<br>・ 音響探査+コア採取：④，⑭区画を除く区画で未充填部を確認（最大深さ4cm） |

地山側の全区画で実施した音響探査とコア採取の結果を示す。

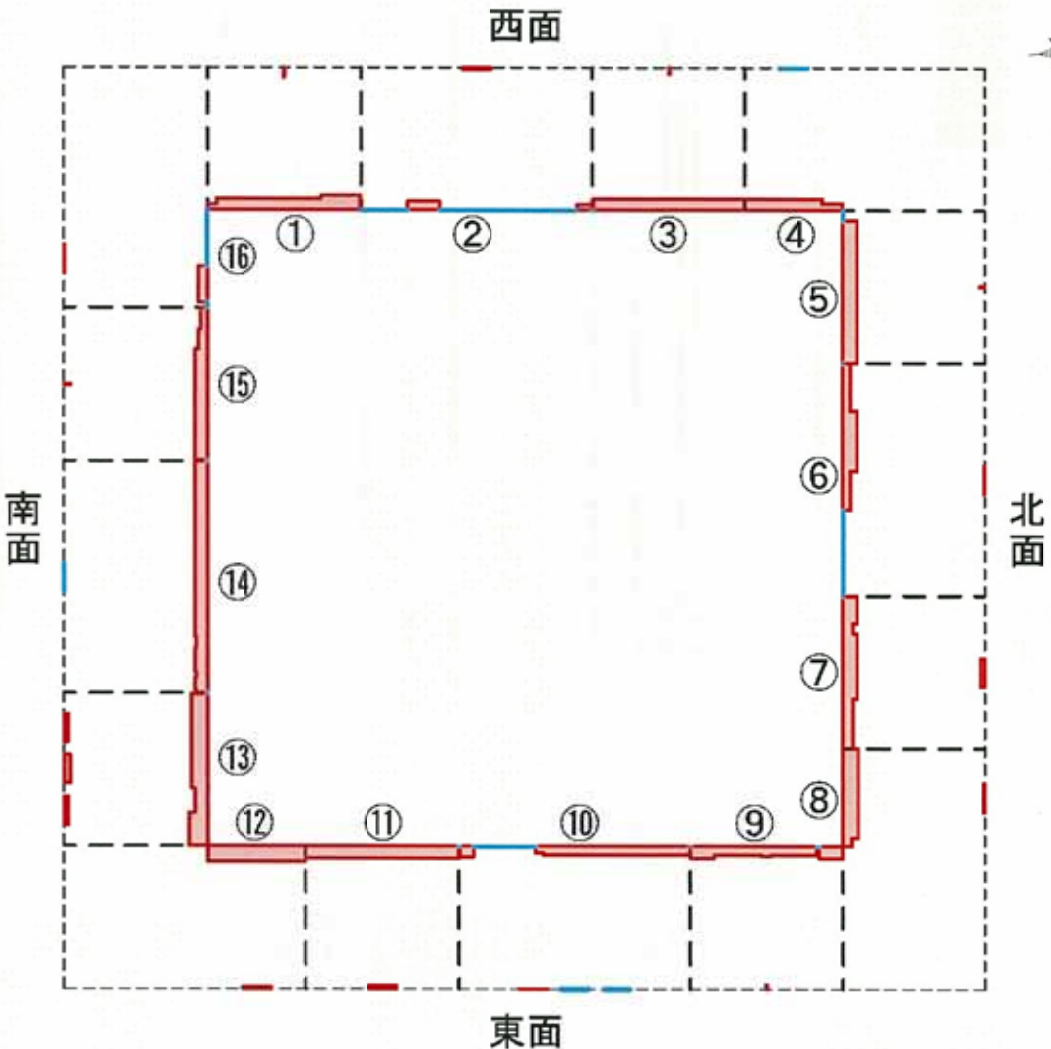
最大未充填深さ一覧表

中実部側の目視観察結果及び地山側の音響探査とコア採取の結果から、未充填部（同位置の深度方向での最大深さ）を以下に示す。

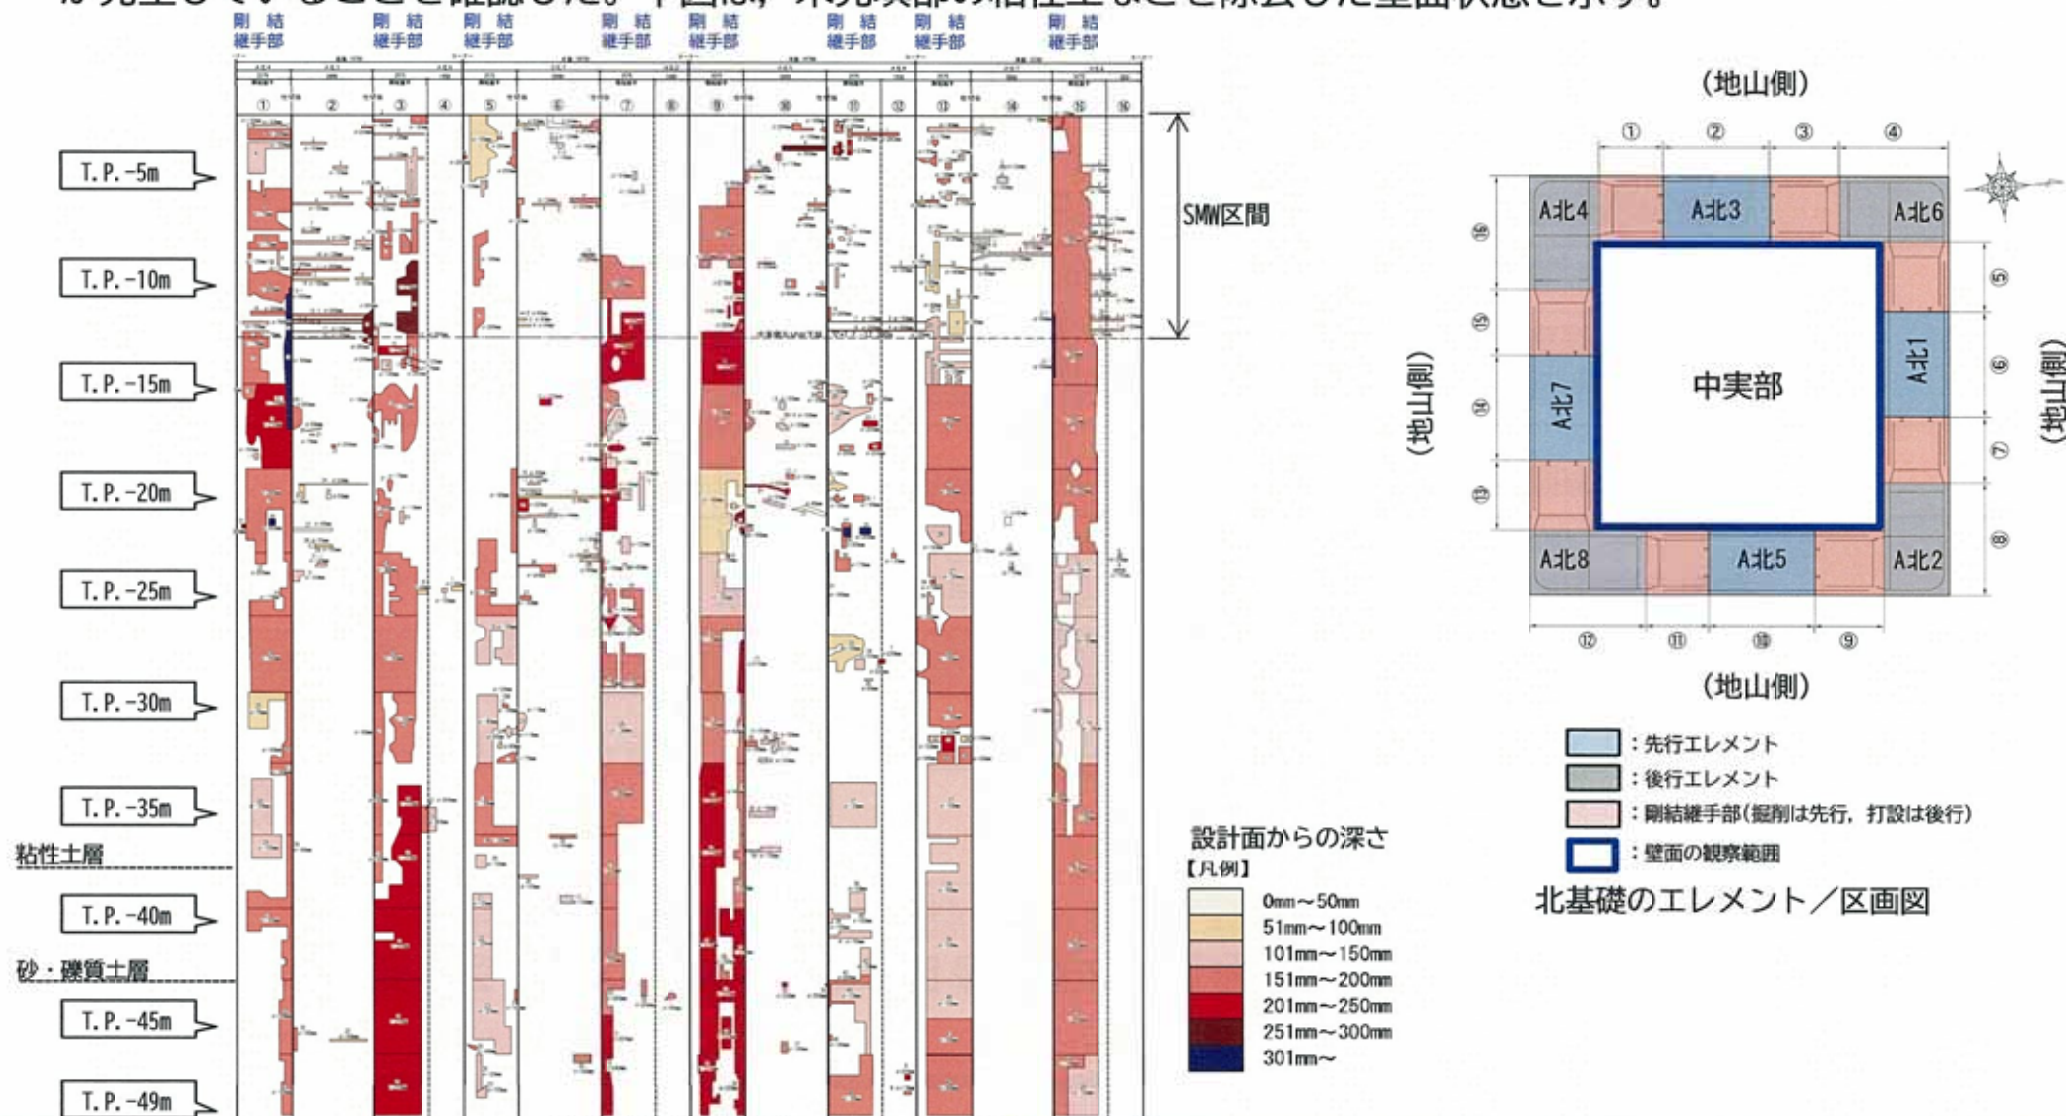
北基礎中実部側地中連続壁面の観察結果

| 対象範囲 | | | 調査結果 |
|---|---|---|---|
| 中実部側 | 剛結継手部 | T. P. -49.0m※以浅 | <ul style="list-style-type: none"> <li>・ 施工記録（超音波探査）：設計壁厚を満足する掘削幅を確保</li> <li>・ 目視観察：全区画で未充填部を確認（最大深さ70cm）</li> </ul> |
| | 非剛結継手部 | T. P. -49.0m以浅 | <ul style="list-style-type: none"> <li>・ 施工記録（超音波探査）：設計壁厚を満足する掘削幅を確保</li> <li>・ 目視観察：全区画で小規模な未充填部の点在を確認（最大深さ30cm）</li> </ul> |

北基礎の中実部からの観察により、地中連続壁にコンクリートの未充填（未充填の状況によっては鉄筋の露出）が発生していることを確認した。下図は、未充填部の粘性土などを除去した壁面状態を示す。

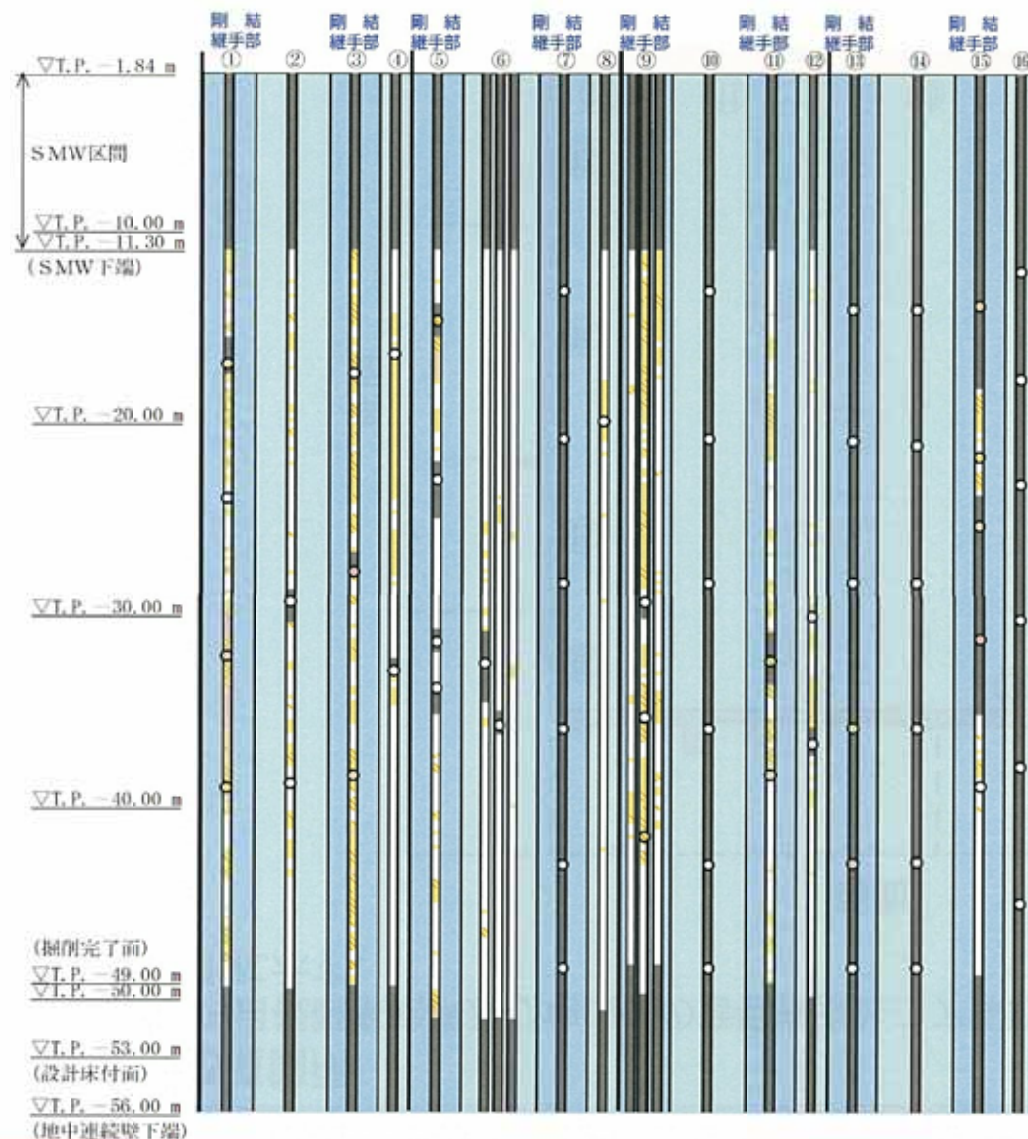
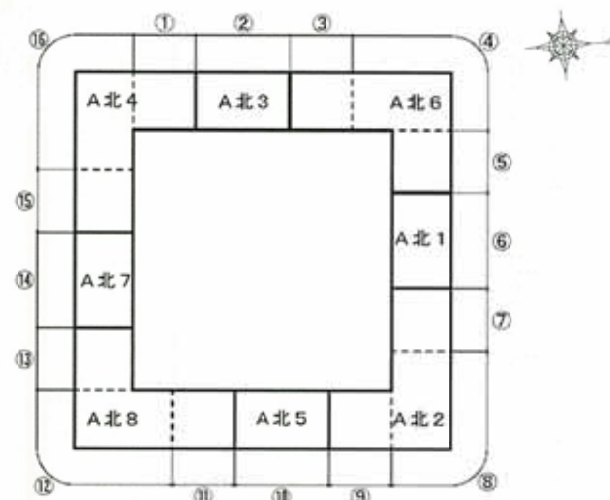
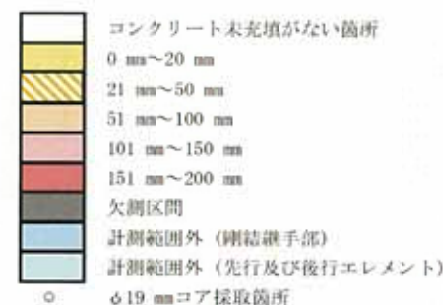
| 対象範囲 | | | 調査結果 |
|---|---|---|---|
| 地山側 | 剛結継手部 | | <ul style="list-style-type: none"> <li>・ 施工記録（超音波探査）：設計壁厚を満足する掘削幅を確保</li> <li>・ 音響探査＋コア採取：⑦区画を除く区画で未充填部を確認（最大深さ15cm）</li> </ul> |
| | 非剛結継手部 | | <ul style="list-style-type: none"> <li>・ 施工記録（超音波探査）：設計壁厚を満足する掘削幅を確保</li> <li>・ 音響探査＋コア採取：⑩，⑭，⑯区画を除く区画で未充填部を確認（最大深さ3cm）</li> </ul> |

地山側の全区画で実施した音響探査とコア採取の結果を示す。

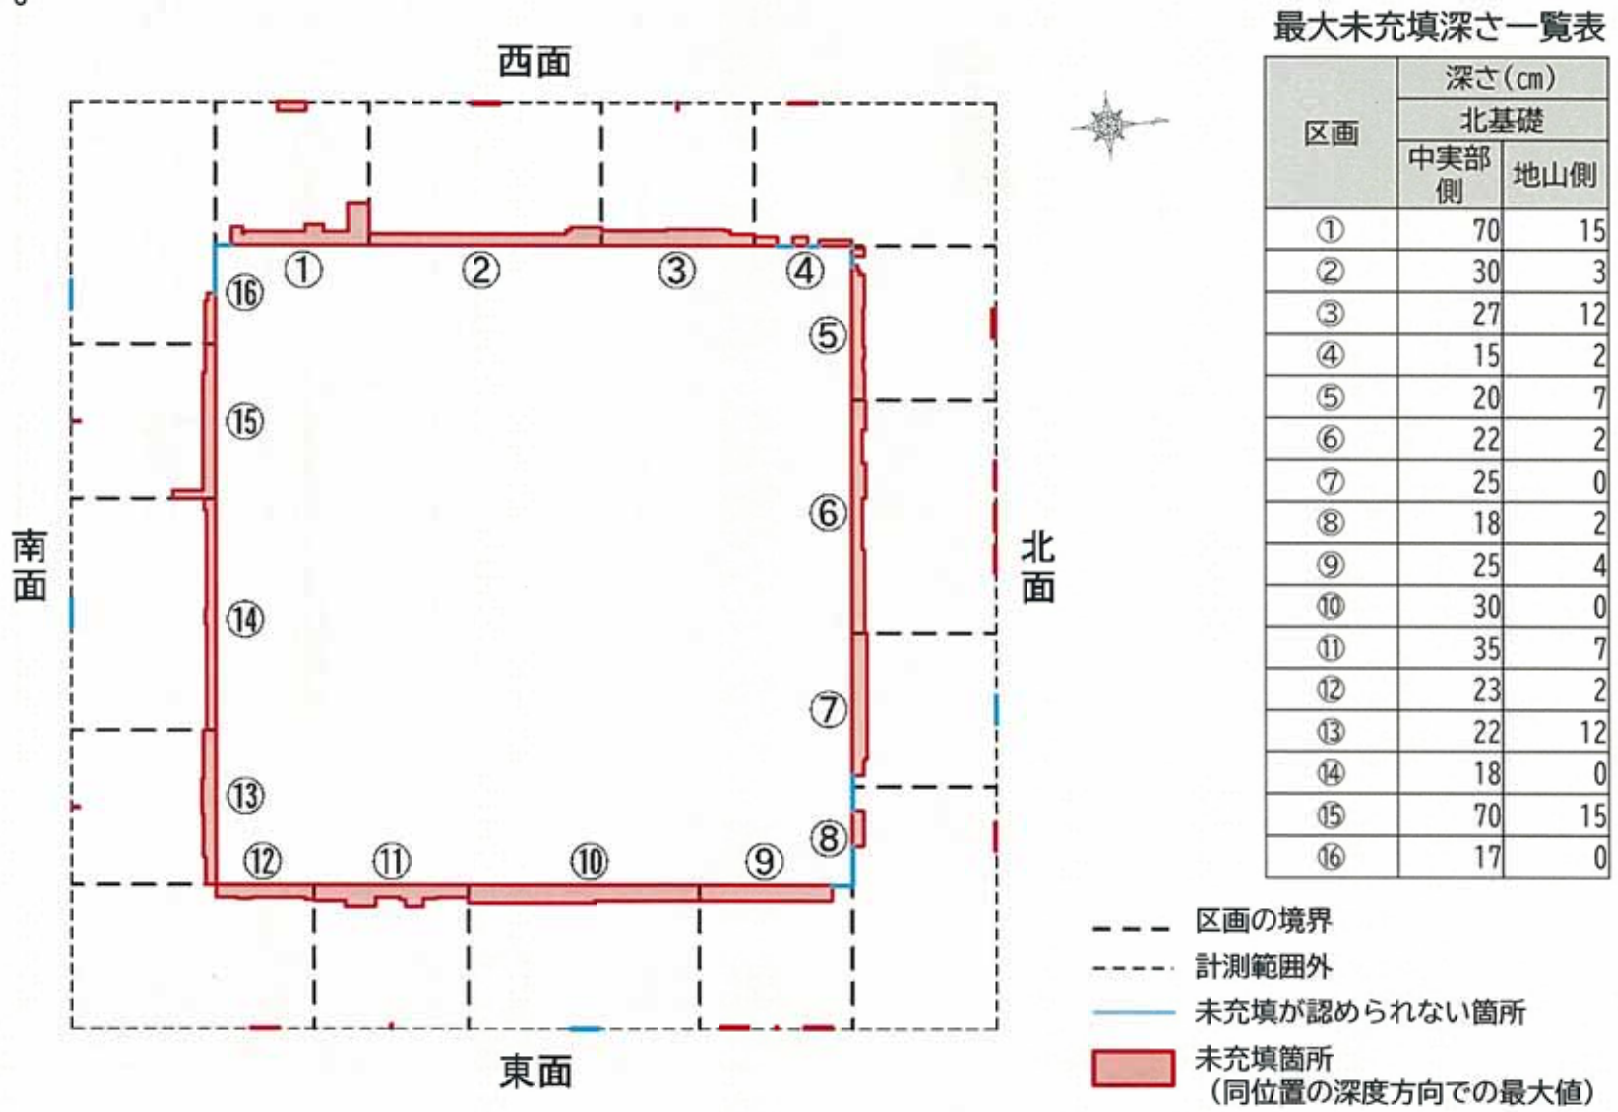
中実部側の目視観察結果及び地山側の音響探査とコア採取の結果から、未充填部（同位置の深度方向での最大深さ）を以下に示す。

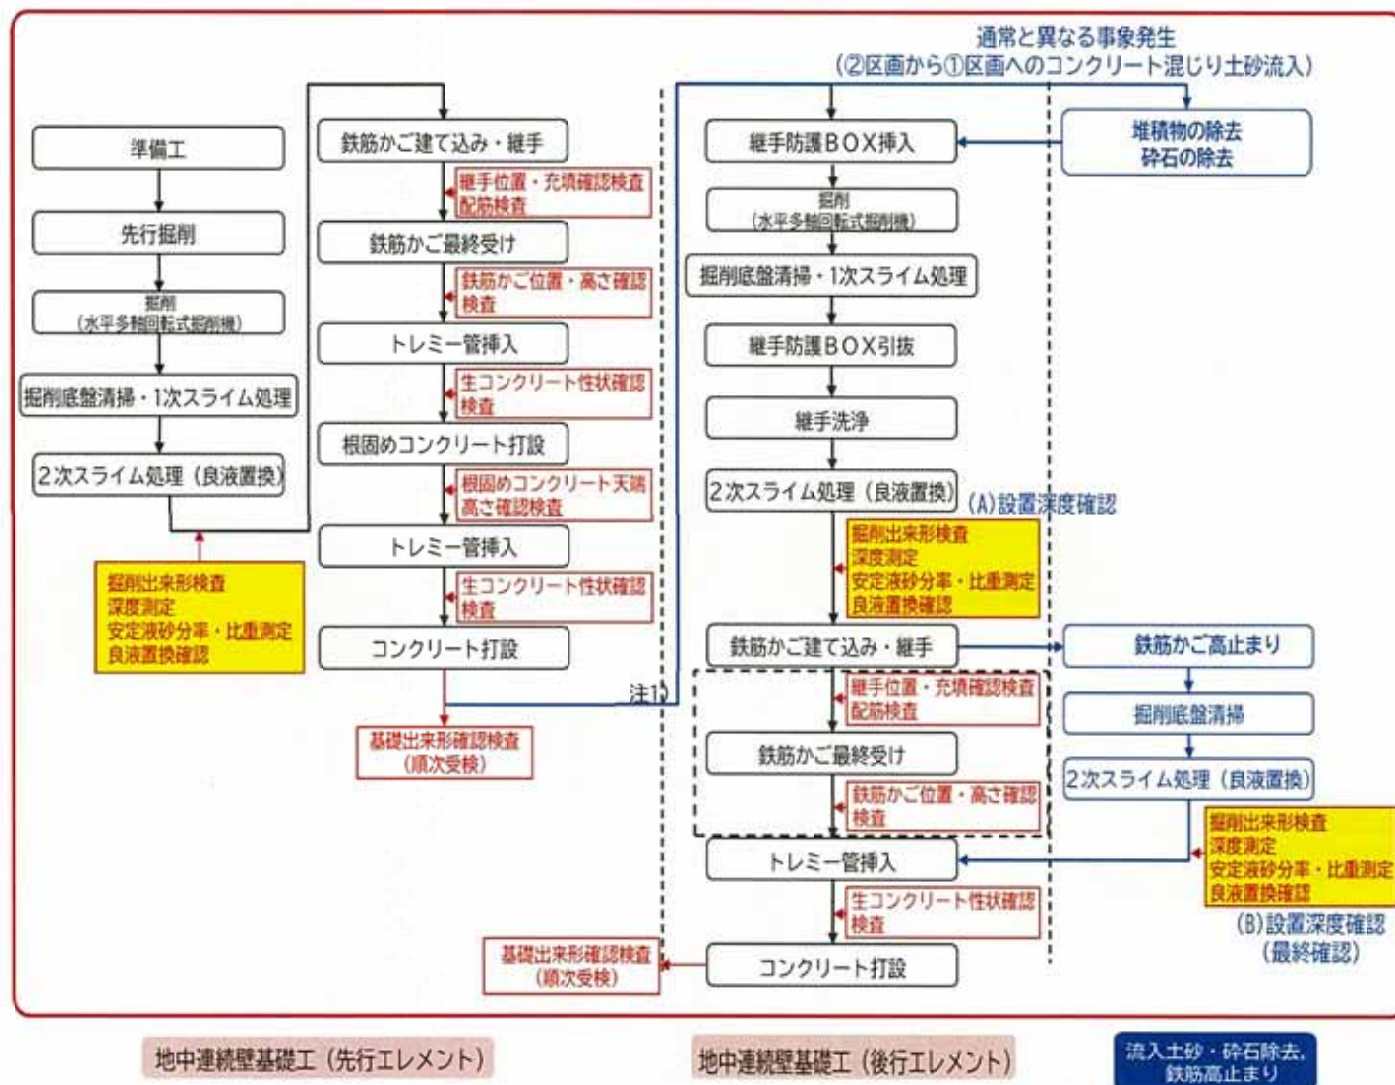
北基礎（コンクリート混じり土砂・碎石除去と鉄筋の高止まり）

後行エレメント鉄筋かご建込み時において、通常と異なる事象（鉄筋かごの高止まり）が発生した。

コンクリート打設直前（掘削底盤の清掃及びスライム処理後）の深度測定結果から、設計設置深度まで根入れ長が確保できていることを確認した。

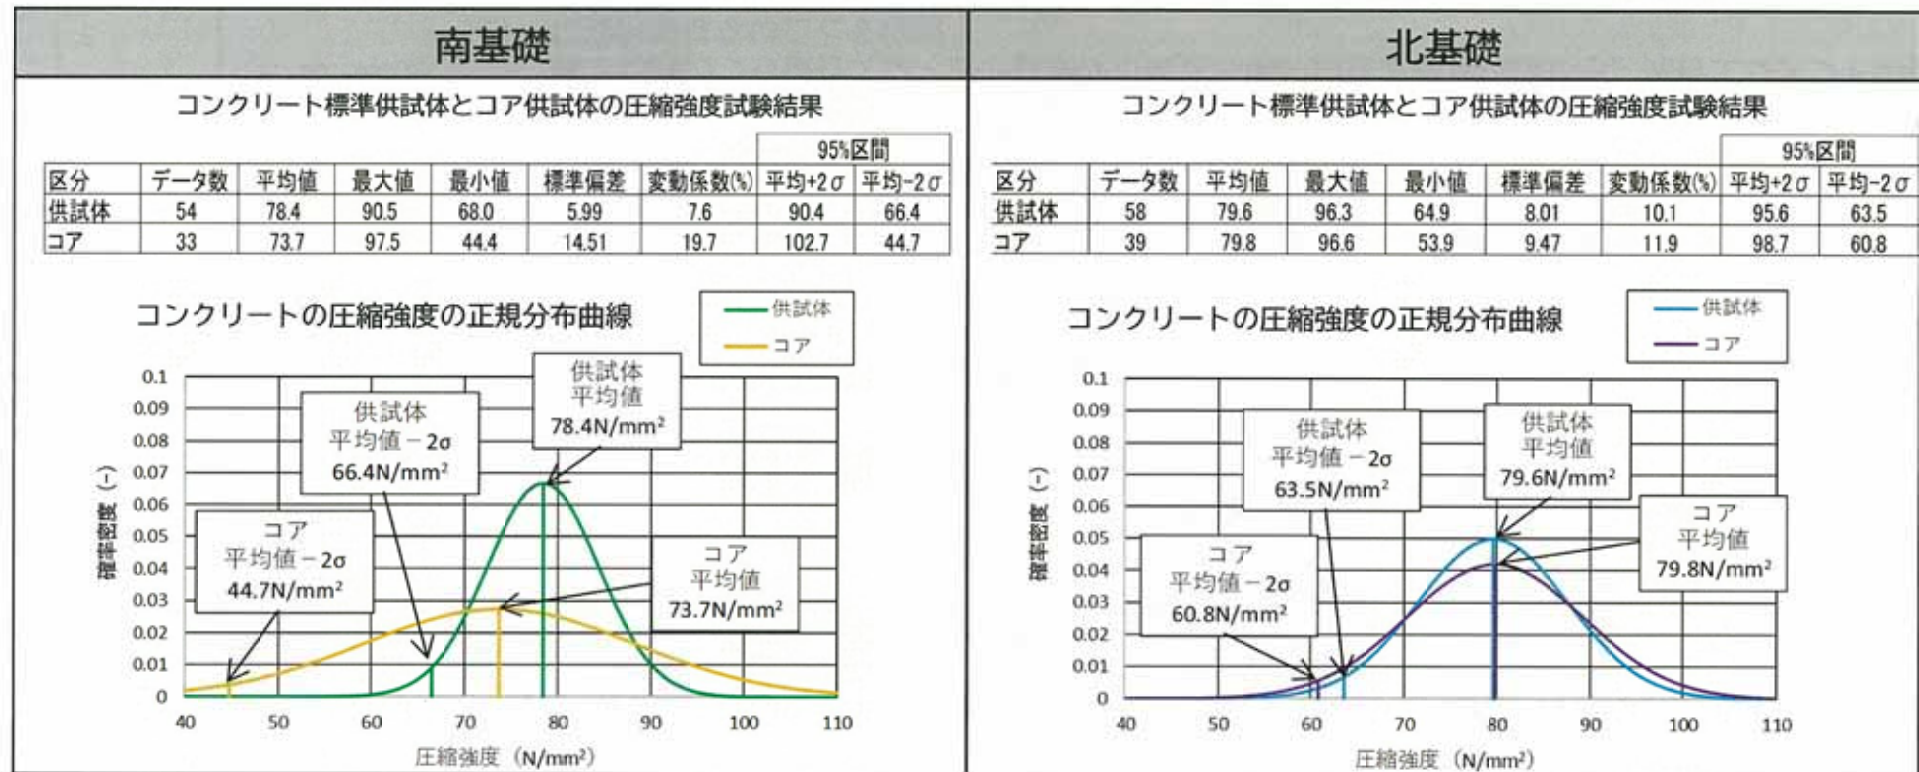
コンクリートの健全性に関する調査として、未充填部の割合が多い区画においてコアを採取しコンクリート圧縮強度試験を実施した結果、南基礎、北基礎とも設計基準強度を満足していることを確認した。

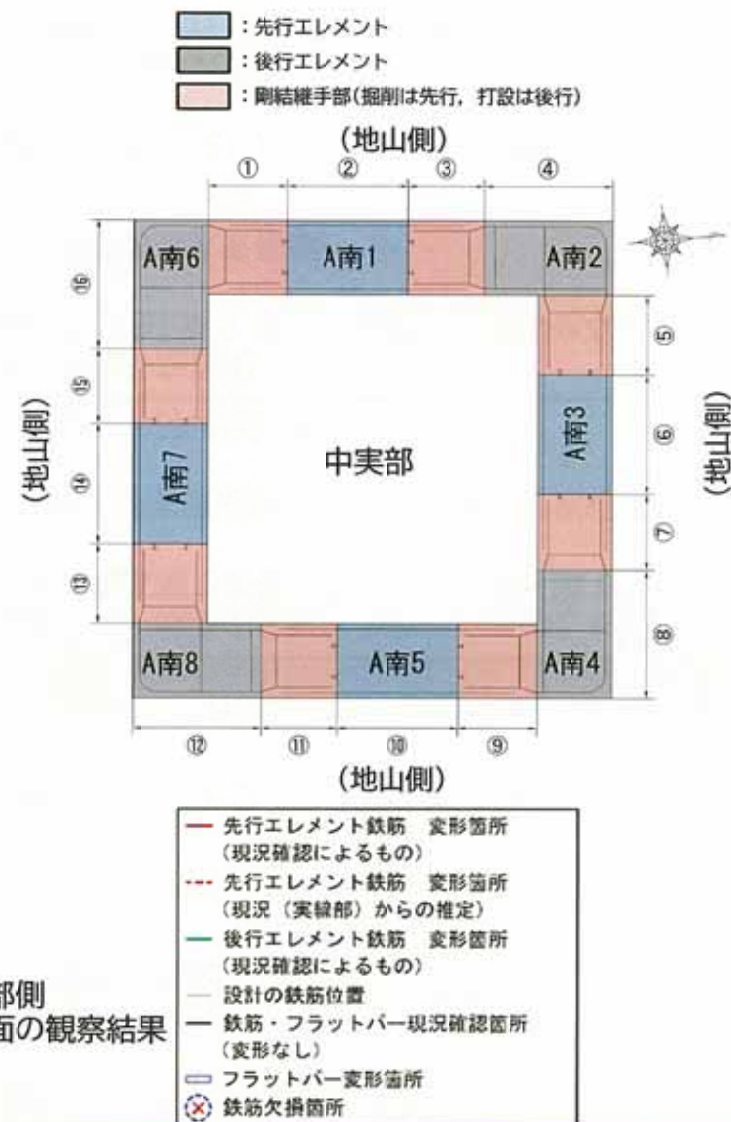
南基礎中実部側  
地中連続壁面の観察結果

| 対象範囲 | | | 調査結果 |
|---|---|---|---|
| 南基礎 | 中実部側 | T.P. -45.5m以浅 | <ul style="list-style-type: none"> <li>目視観察の結果、①，⑮，⑯区画で水平鉄筋の変形等を確認。また、①，⑮区画で鉛直鉄筋の変形等が確認されたが軽微</li> <li>施工記録のうち後行エレメント鉄筋かご建込み前の超音波探査記録から、⑮区画の先行エレメントの一部の鉄筋に変形等を確認</li> <li>⑮区画で施工中にハンマーグラブの挿入を確認</li> </ul> |

南基礎の鉄筋の変形等の状況を確認した。A南6（①，⑮，⑯区画）エリアで水平鉄筋で変形等が発生している。

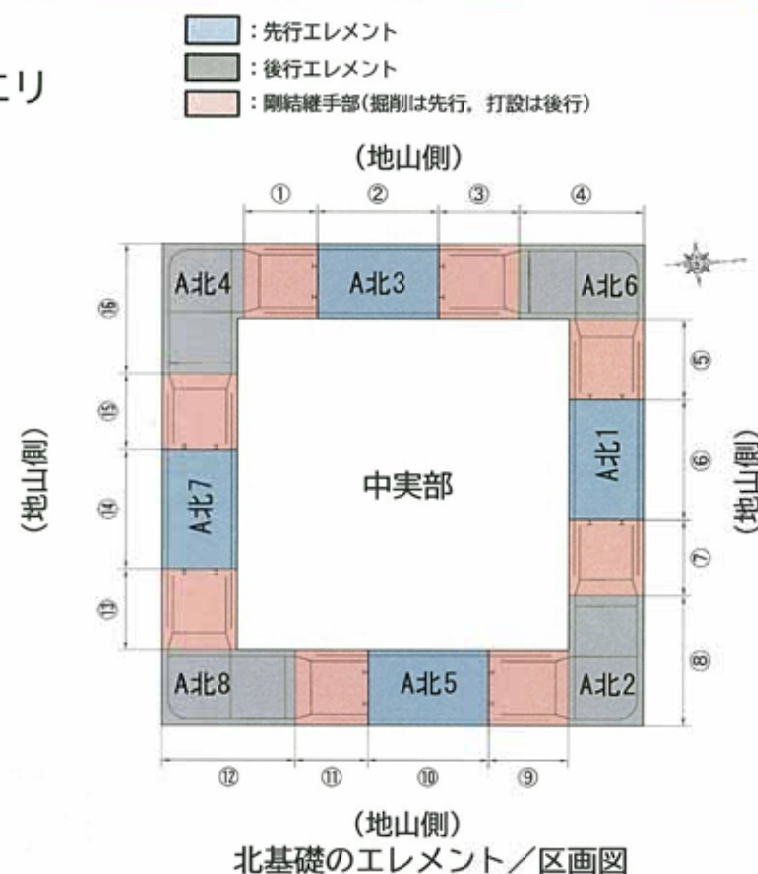
北基礎中実部側  
地中連続壁面の観察結果

| 対象範囲 | | | 調査結果 |
|---|---|---|---|
| 北基礎 | 中実部側 | T. P. -49m以浅 | <ul style="list-style-type: none"> <li>目視観察の結果、①, ③, ⑤, ⑦, ⑨, ⑮, ⑯区画で水平鉄筋の変形等を確認。このうち①, ⑮, ⑯区画は後行エレメントの鉄筋の高止まりが生じた区間である。また、①, ⑮区画で鉛直鉄筋の変形等が確認されたが軽微</li> <li>施工記録のうち後行エレメント鉄筋かご建込み前の超音波探査記録から①, ⑮区画で先行エレメントの一部の鉄筋に変形等を確認</li> <li>①, ③, ⑤, ⑦, ⑨, ⑮区画で施工中にハンマーグラブの挿入を確認</li> </ul> |

北基礎の鉄筋の変形等の状況を確認した。A北4（①，⑮，⑯区画）エリアの水平鉄筋に大きな変形等が発生している。

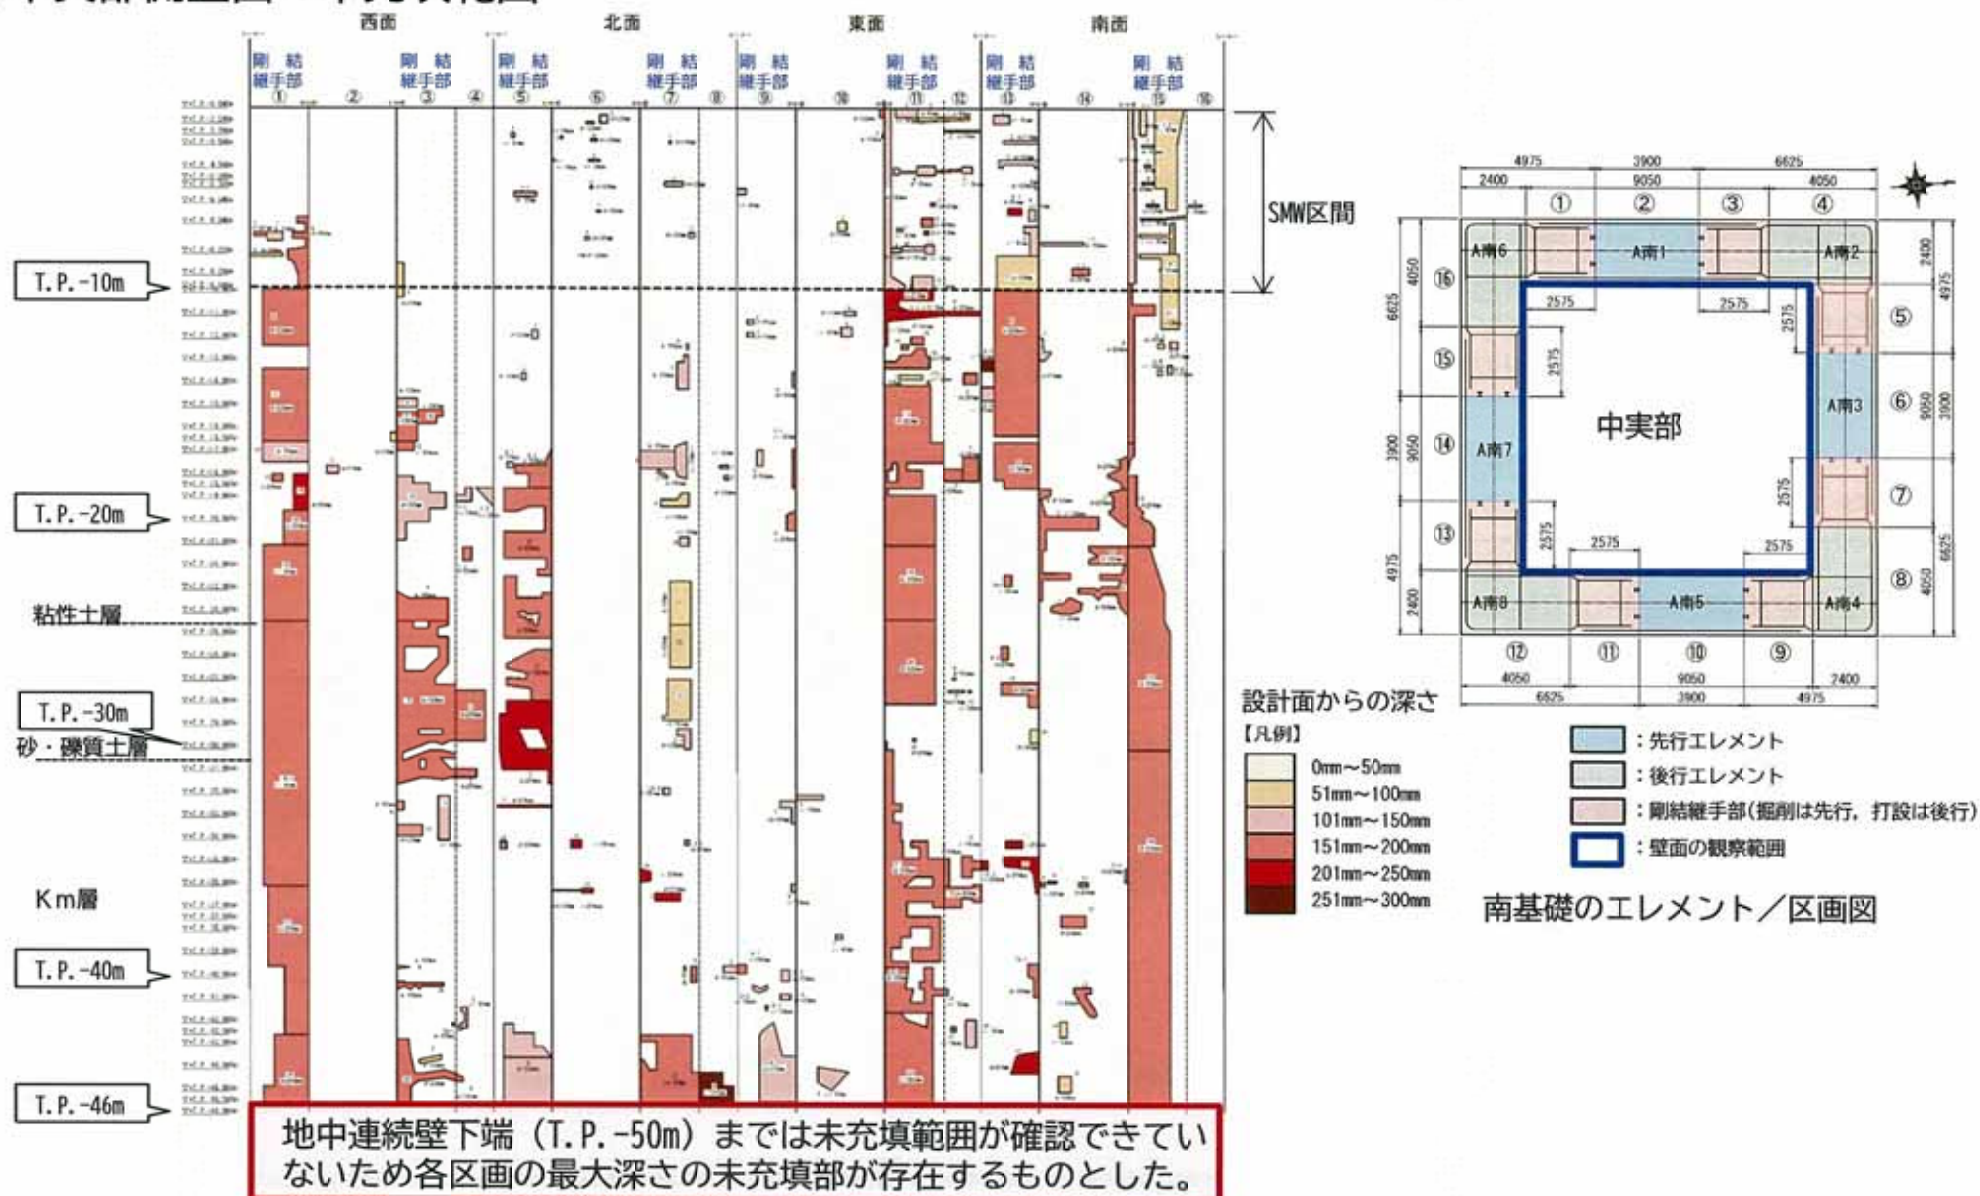
●中実部側壁面の未充填範囲

| 対象範囲 | | | 調査結果 | 不具合の全容 |
|---|---|---|---|---|
| 中実部側 | 剛結継手部 | T. P. -45. 5m<br>以浅 | <ul style="list-style-type: none"> <li>・ 施工記録（超音波探査）：設計壁厚を満足する掘削幅を確保</li> <li>・ 目視観察：全区画で未充填部を確認（最大深さ30cm）</li> </ul> | <ul style="list-style-type: none"> <li>・ 全面において未充填範囲を確認しており、不具合の全容はp. 24とおり</li> </ul> |
| | | T. P. -45. 5m<br>以深 | <ul style="list-style-type: none"> <li>・ 施工記録（超音波探査）：設計壁厚を満足する掘削幅を確保</li> </ul> | <ul style="list-style-type: none"> <li>・ 未充填範囲が確認できていないため、当該範囲は各区画の最大深さの未充填部があるものとした。不具合の全容はp. 24のとおり</li> </ul> |

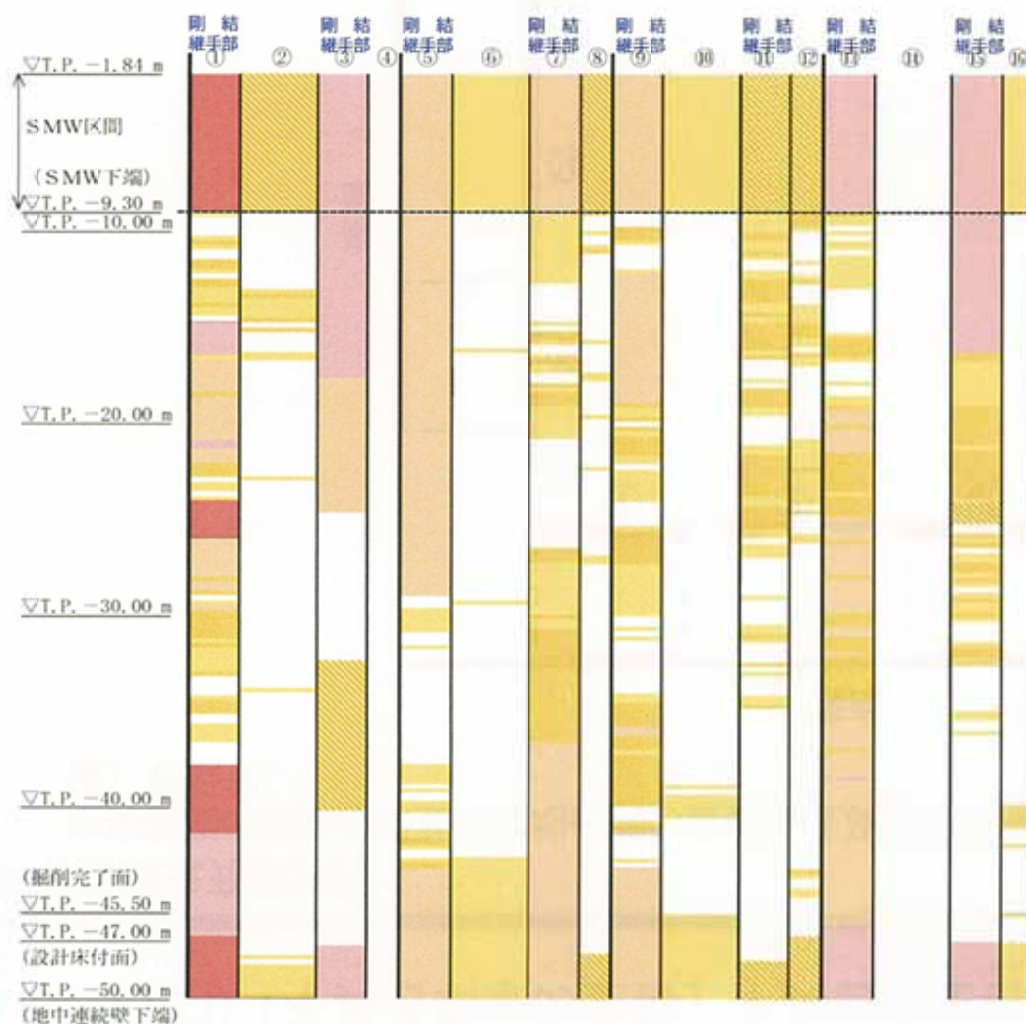
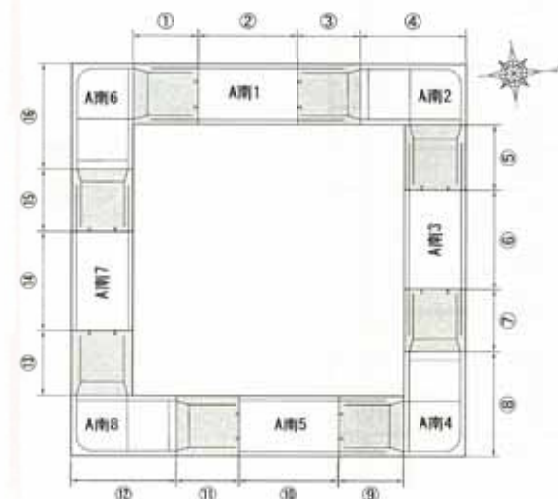
### ●地山側壁面の未充填範囲

地山側の未充填範囲については、音響探査＋コア採取で確認された未充填深さを各区画ごとに水平方向及び鉛直方向に拡張しており、具体的には下記のとおりである。

- ・音響探査で確認された未充填範囲は、その結果を同区画の水平方向に拡張する。
- ・音響探査の欠測区間については、当該区間のコア採取結果を水平及び鉛直方向に拡張。ただし、SMW区間及び最下端の欠測区間については、各区画の最大深さとする。
- ・1区画で3測線の音響探査を実施する区画については、3測線の最大深さの結果を採用する。

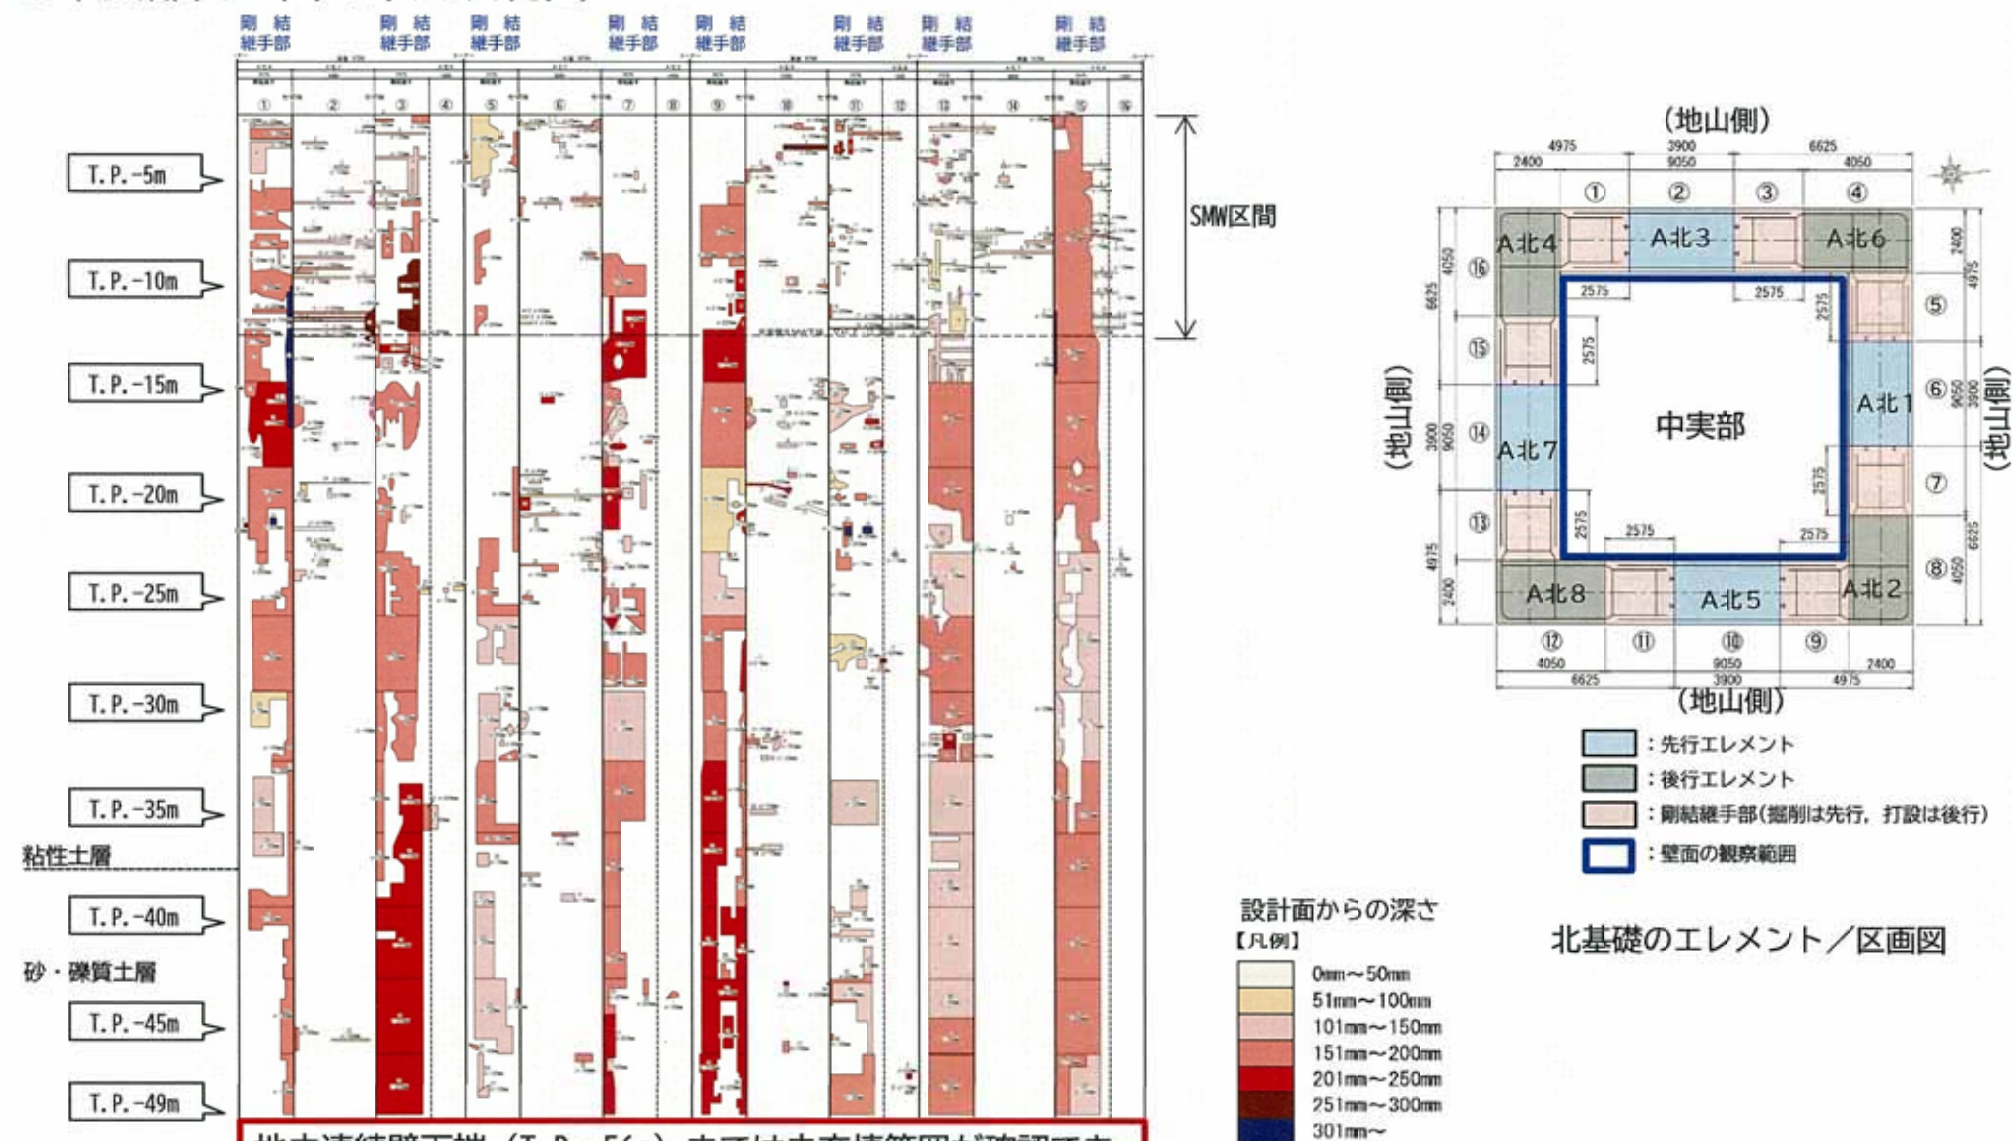
●中実部側壁面の未充填範囲

| 対象範囲 | | | 調査結果 | 不具合の全容 |
|---|---|---|---|---|
| 中実部側 | 剛結継手部 | T. P. -49.0m<br>以浅 | <ul style="list-style-type: none"> <li>・ 施工記録（超音波探査）：設計壁厚を満足する掘削幅を確保</li> <li>・ 目視観察：全区画で未充填部を確認（最大深さ70cm）</li> </ul> | <ul style="list-style-type: none"> <li>・ 全面において未充填範囲を確認しており、不具合の全容はp. 30のとおり</li> </ul> |
| | | T. P. -49.0m<br>以深 | <ul style="list-style-type: none"> <li>・ 施工記録（超音波探査）：設計壁厚を満足する掘削幅を確保</li> </ul> | <ul style="list-style-type: none"> <li>・ 未充填範囲が確認できていないため、当該範囲は各区画の最大深さの未充填部があるものとした。不具合の全容はp. 30のとおり</li> </ul> |

地中連続壁下端 (T.P. -56m) までは未充填範囲が確認できていないため各区画の最大深さの未充填部が存在するものとした。
