東海第二発電所 設計及び工事計画に係る説明資料  
コメント回答  
(地中連続壁の不具合事象の全容)

2024年6月18日  
日本原子力発電株式会社

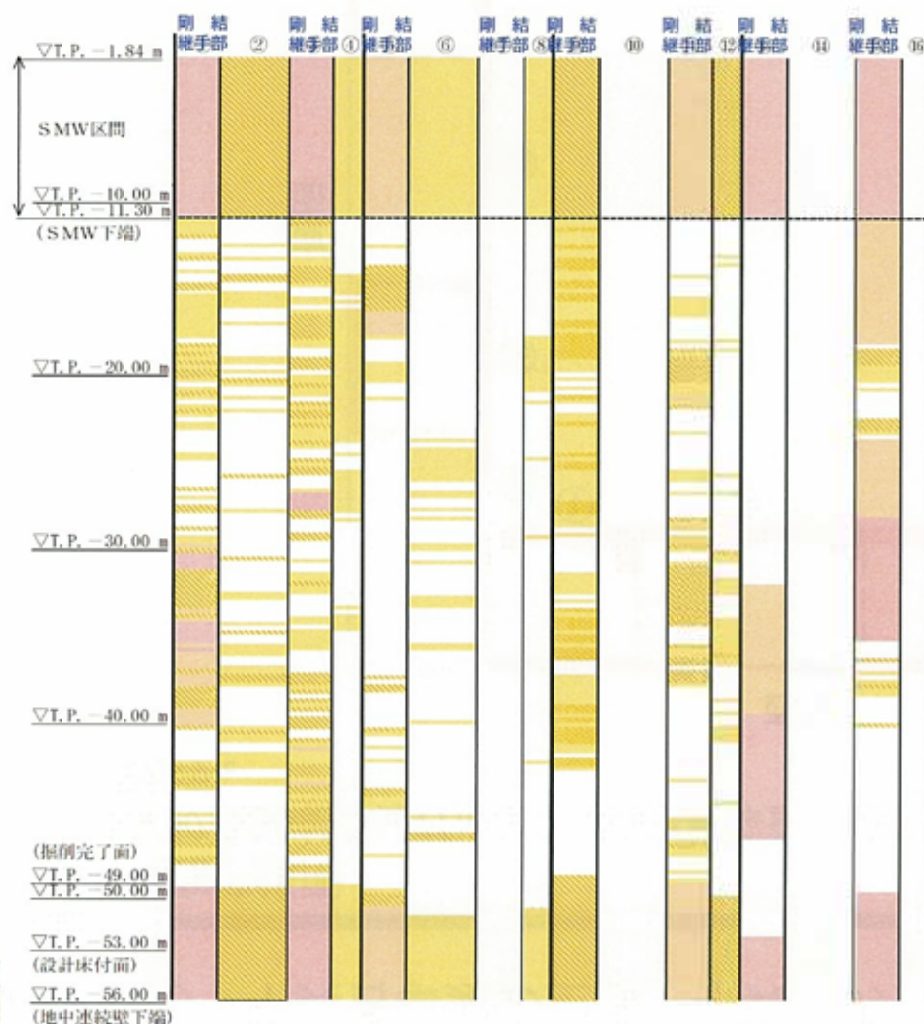
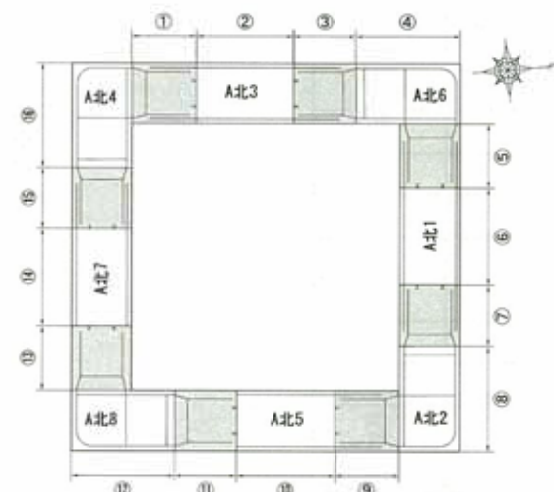
### ●地山側壁面の未充填範囲

地山側の未充填範囲については、音響探査とコア採取で確認した未充填深さを各区画ごとに水平方向及び鉛直方向に拡張しており、具体的には下記のとおりである。

- ・音響探査で確認した未充填範囲は、その結果を同区画の水平方向に拡張する。
- ・音響探査の欠測区間については、当該区間のコア採取結果を水平及び鉛直方向に拡張する。ただし、SMW区間及び最下端の欠測区間については、各区画の最大深さとする。
- ・1区画で3測線の音響探査を実施する区画については、3測線の最大深さの結果を採用する。

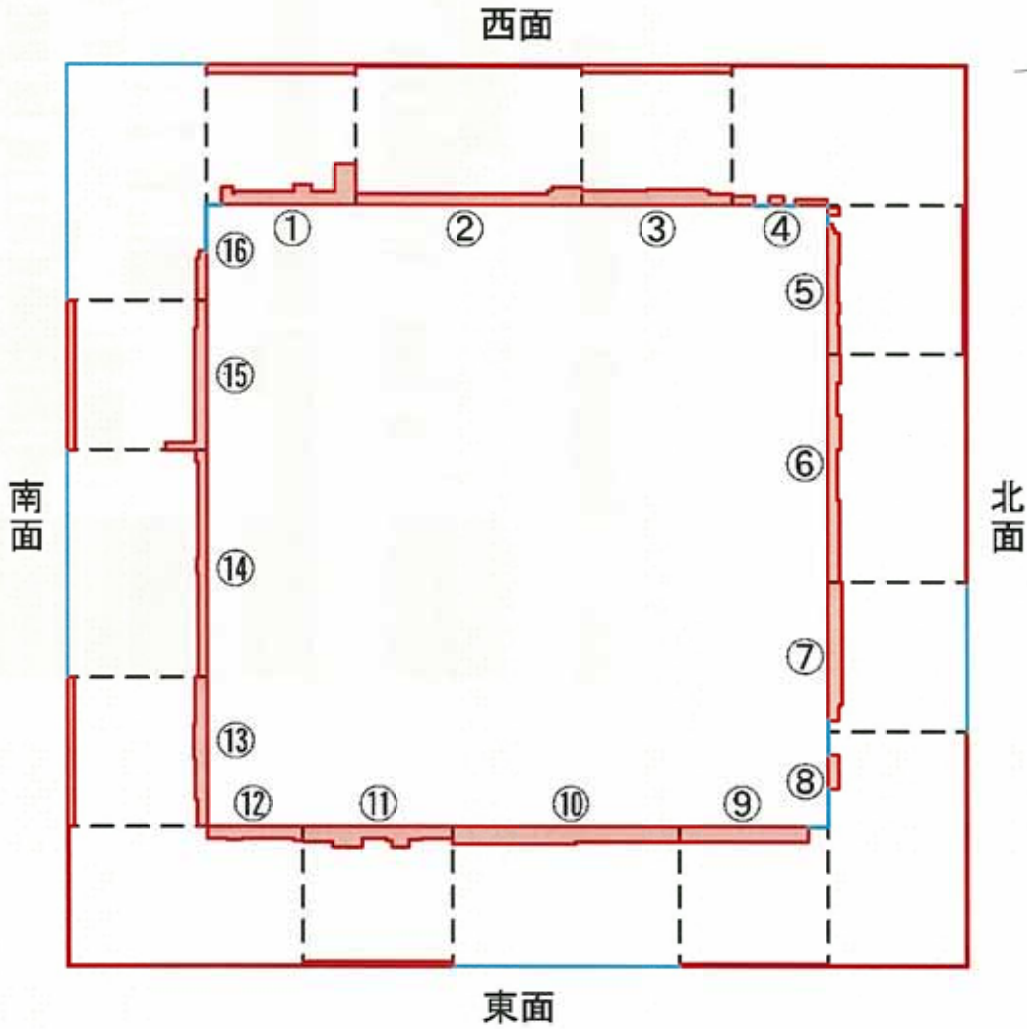
●北基礎未充填箇所

中実部側の観察結果並びに地山側の音響探査及びコア採取の結果から、未充填箇所（同位置の深度方向での最大値）を示す。

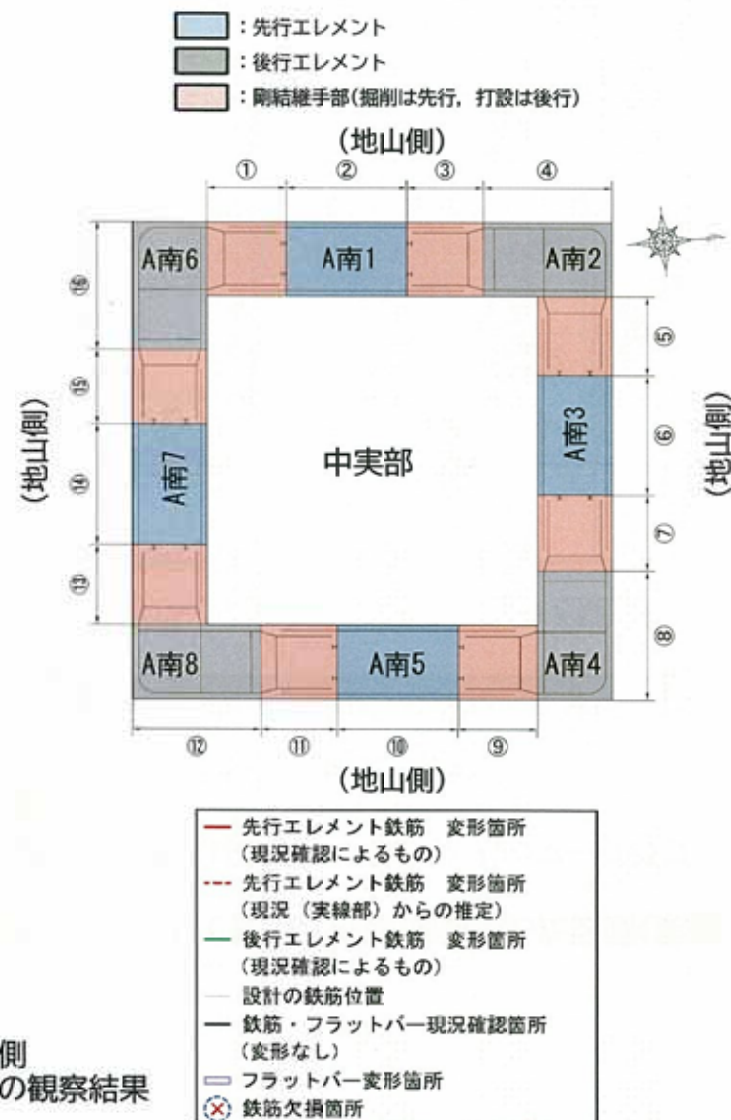
南基礎中実部側  
地中連続壁面の観察結果

| 対象範囲 | | | 不具合の全容 |
|---|---|---|---|
| 南基礎 | 中実部側 | 先行鉄筋 | A.①、⑮区画の水平鉄筋に変形等が認められる。<br>B.⑮区画の水平鉄筋に変形等(凸部)が認められる。<br>F.①区画の水平鉄筋の変形等が否定できない(①区画の後行鉄筋との接触)。 |
| | | 後行鉄筋 | A.①、⑮、⑯区画の水平鉄筋に変形等が認められる。<br>E.⑮、⑯区画の水平鉄筋の変形等が否定できない(⑮区画の先行鉄筋の凸部との接触)。<br>F.①区画の水平鉄筋の変形等が否定できない(⑮、⑯区画の後行鉄筋との接触)。 |

南基礎の鉄筋の変形等の状況を確認した。A南6（①，⑮，⑯区画）エリアで水平鉄筋で変形等が発生している。

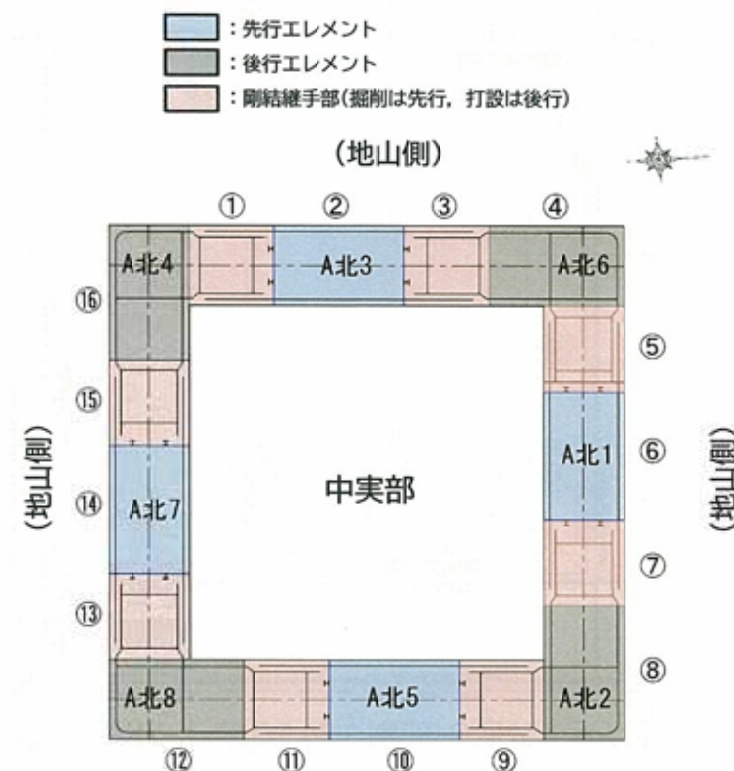
北基礎中実部側  
地中連続壁面の観察結果

| 対象範囲 | | | 不具合の全容 |
|---|---|---|---|
| 北基礎 | 中実部側 | 先行鉄筋 | A.①, ③, ⑤, ⑦, ⑨, ⑮区画の水平鉄筋に変形等が認められる。<br>B.①, ⑮区画の水平鉄筋に変形等(凸部)が認められる。<br>D.①, ③, ⑤, ⑦, ⑨, ⑮区画の水平鉄筋の変形等が否定できない。 |
| | | 後行鉄筋 | A.①, ⑮, ⑯区画の水平鉄筋に変形等が認められる。<br>E.①, ⑮, ⑯区画の水平鉄筋の変形等が否定できない(①, ⑮区画の先行鉄筋の凸部との接触)。<br>G.①, ⑮, ⑯区画の鉄筋が根入れの一部が無筋となっている。 |
| | 地山側 | 先行鉄筋 | C.①, ⑮区画の水平鉄筋の凸部が消滅した区画<br>D.①, ③, ⑤, ⑦, ⑨, ⑮区画の水平鉄筋の変形等が否定できない。 |
| | | 後行鉄筋 | G.①, ⑮, ⑯区画の鉄筋が根入れの一部が無筋となっている。 |

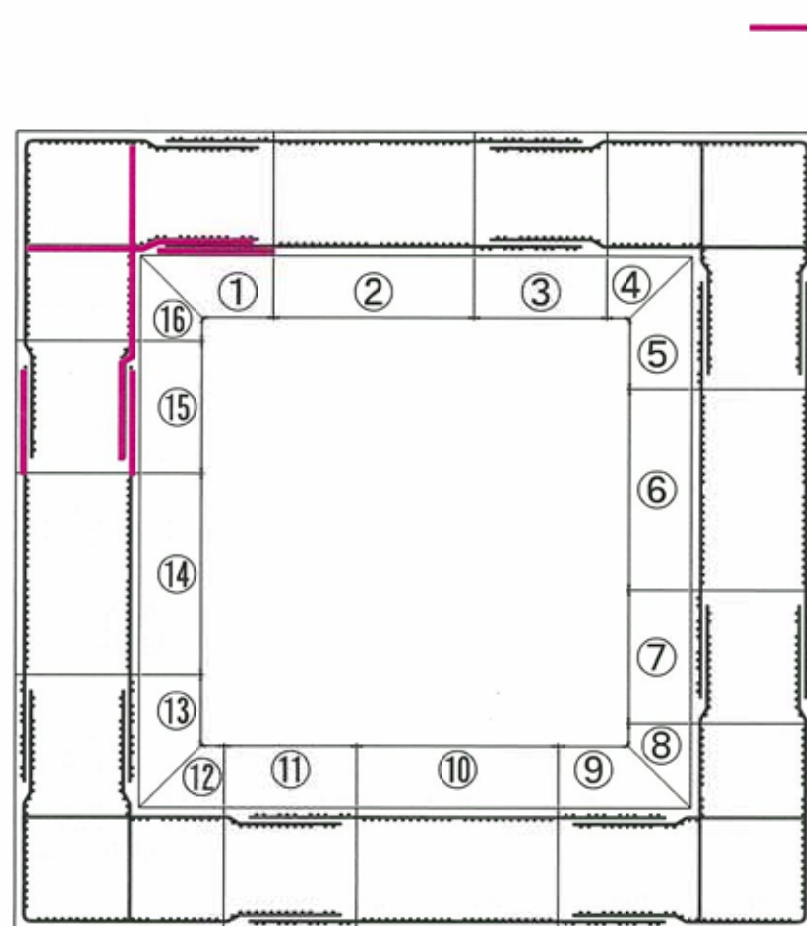
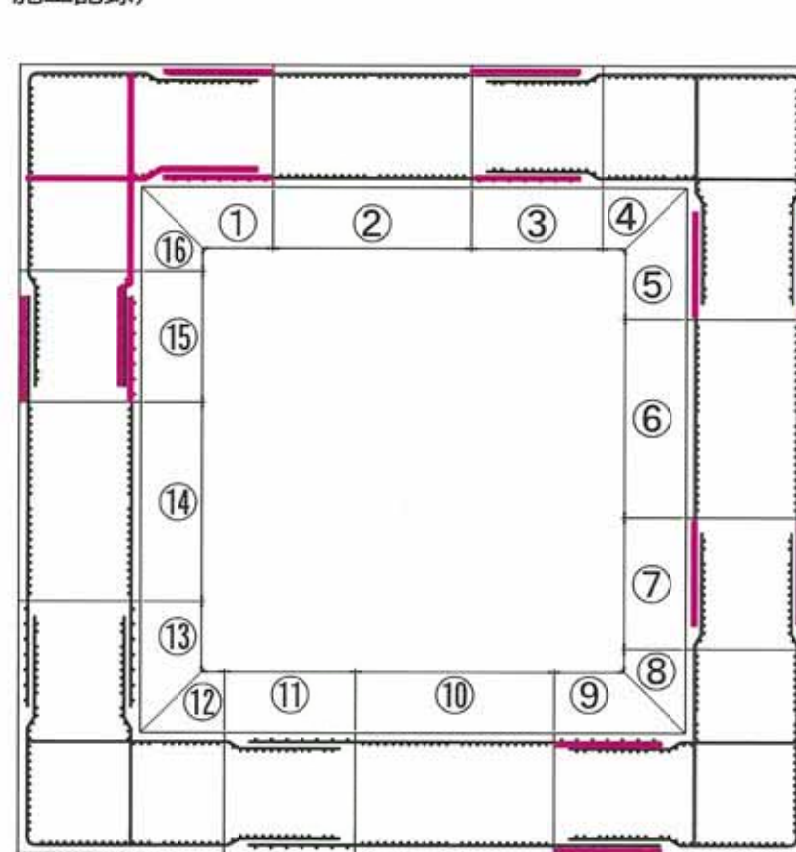
南基礎及び北基礎の水平鉄筋の変形等の範囲を以下に示す。
