# 参 考 資 料

## 1. 不具合事象に対する調査・評価の概要（1 / 7）

防潮堤（鋼製防護壁）地中連続壁の不具合については、その全容の把握と原因究明を行うとともにその対応策についての検討を行った。これら一連の不具合事象の全容から、調査結果及び対策を反映した耐震耐津波評価（既工認と同評価項目）を行った。

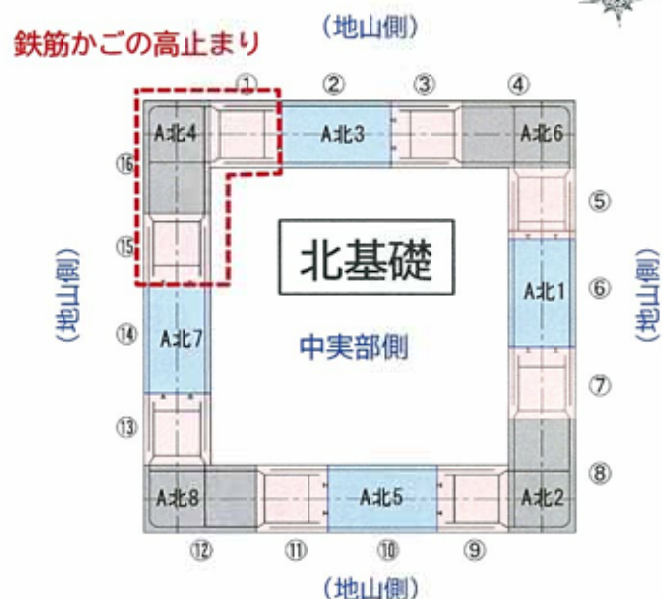
A北4の構築において、後行エレメントの鉄筋かご建込み中に、当該鉄筋かごが計画深度より70cm高い位置で沈設できない状態となった。このため、土留め壁としての根入れ部に相当する区間の一部（下端より70cmの区間）に後行エレメントの鉄筋が配置されない事象が発生した。

□：鉄筋が配置されない範囲  
（高止まりした範囲）

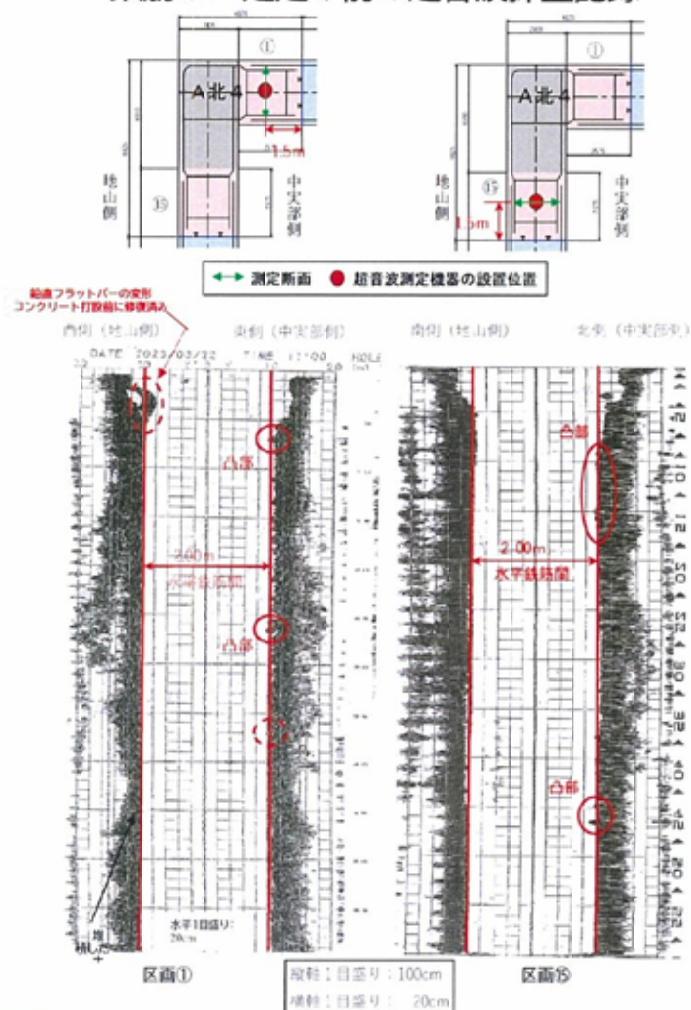
鉄筋かご建込み前の超音波探査記録

A北4の区画①及び⑮において、鉄筋かご建込み前の超音波記録から、中実部側の先行エレメントの鉄筋の反射位置に凸部が確認された。鉄筋かご高止まりの原因・メカニズムは以下のとおりである。

1. 堆積土砂等の撤去にハンマーグラブを利用。ハンマーグラブが設置済の先行エレメントの水平鉄筋等に接触し、同鉄筋を変形（凸部の生成）

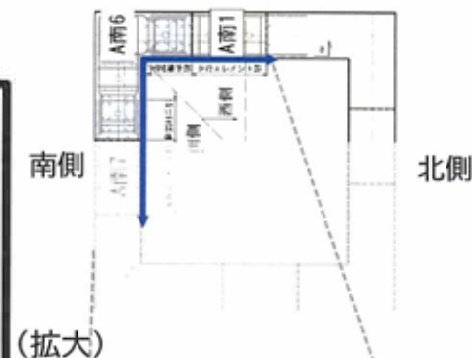
南基礎の鉄筋の変形等の状況を確認した。A南6エリアで水平鉄筋(西面地山側除く)の変形等が発生している。

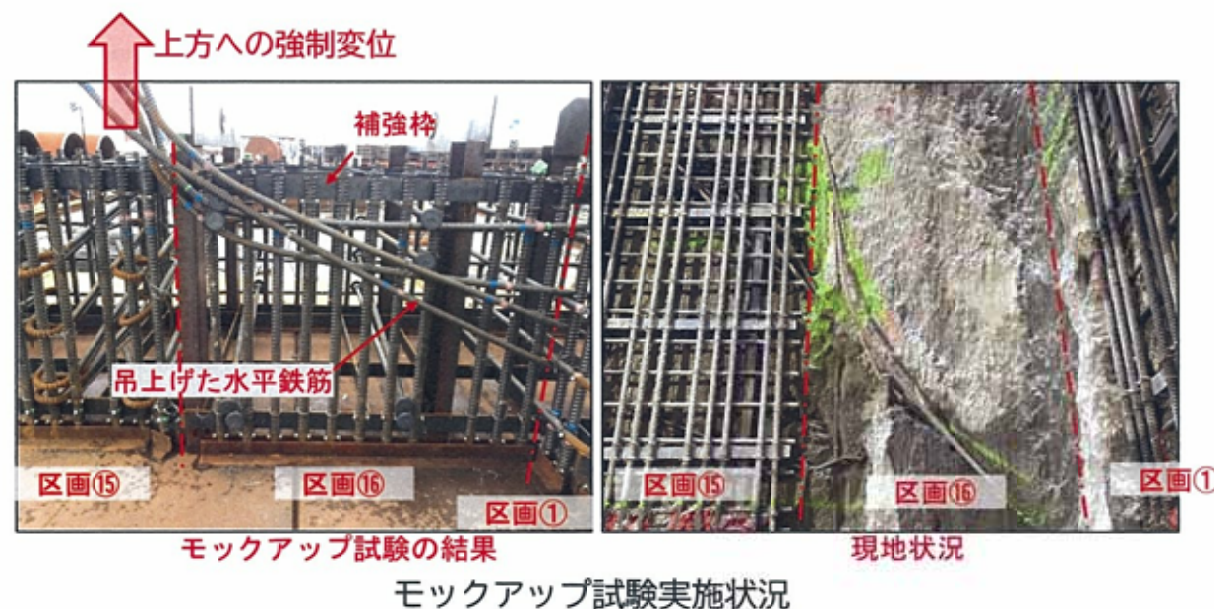
- ・ 中実部側の鉄筋の変形等が認められた（A南6）において、地山側の鉄筋挙動を確認するため実物大のモックアップ試験を実施した。
- ・ 先行エレメントと後行エレメントの水平鉄筋同士の接触・変形を模擬するために、中実部側の水平鉄筋に上方への強制変位を与えた。

現地観察結果とモックアップ試験の水平鉄筋の変形状況が酷似しており、現地で発生した状況が再現できていると考えられる。

- ・ 鉄筋同士は結束線によって結束されているため、ある程度以上の外力に対しては結束線の破断又は鉄筋の引抜けにより、中実部側から地山側への力の伝達がなくなる。
- ・ 中実部側の鉄筋が干渉及び変形しても、地山側後行エレメントの水平鉄筋や鉛直鉄筋への影響は発生しなかった。

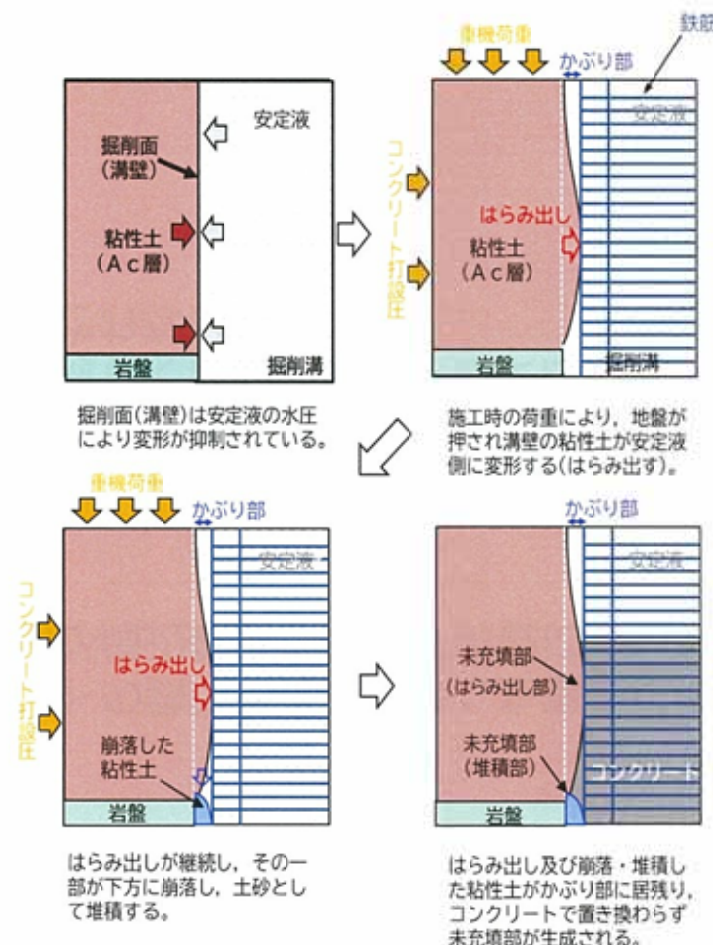
コンクリート未充填の形成状況（粘性土のはらみ出し及びはらみ出し部の崩落）

掘置き期間が長い剛結継手部で、施工機械の上載荷重やコンクリート打設圧の繰返し载荷により、中実部側の内部圧力が上昇し、軟弱な沖積粘性土にはらみ出しが発生する。また、はらみ出した粘性土の一部が下方に崩落し、鉄筋かぶり部に堆積したことで、コンクリートの流路を阻害することによりコンクリート未充填部が形成される。

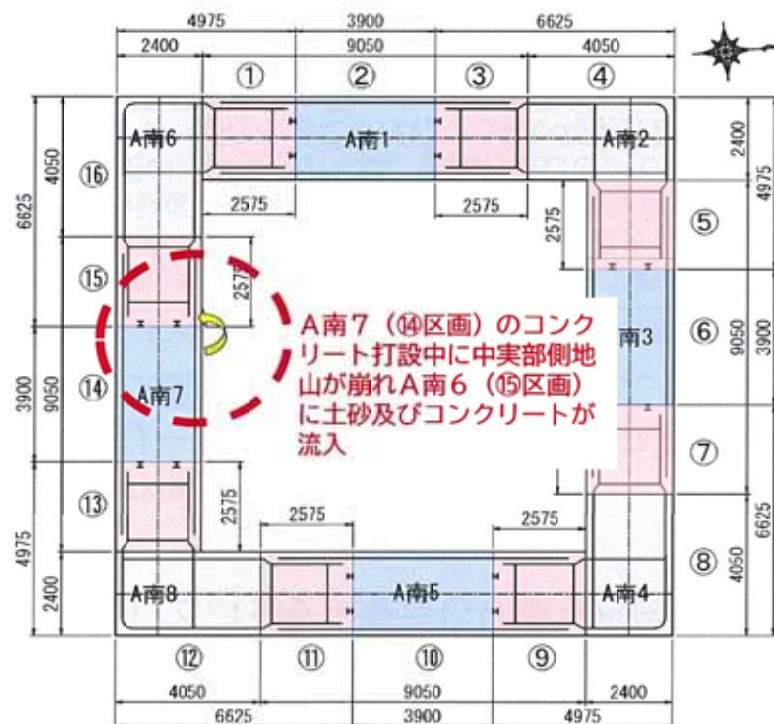
中実部掘削による⑮の区画のコンクリート未充填確認状況

A南7コンクリート打設中に、中実部側の溝壁の一部が崩落、コンクリート打設面の降下及び⑮区画（剛結継手部）に土砂・コンクリートがシートとともに流出し、鉄筋かぶり部に残留したことで、コンクリートの流路を阻害する。

後行エレメントの鉄筋（緑の鉄筋）を建て込む前に流入した土砂等を撤去した。ただし、中実部側の先行エレメントの鉄筋と溝壁の間の撤去ができず中実部掘削時に対応するとして一部残置した。

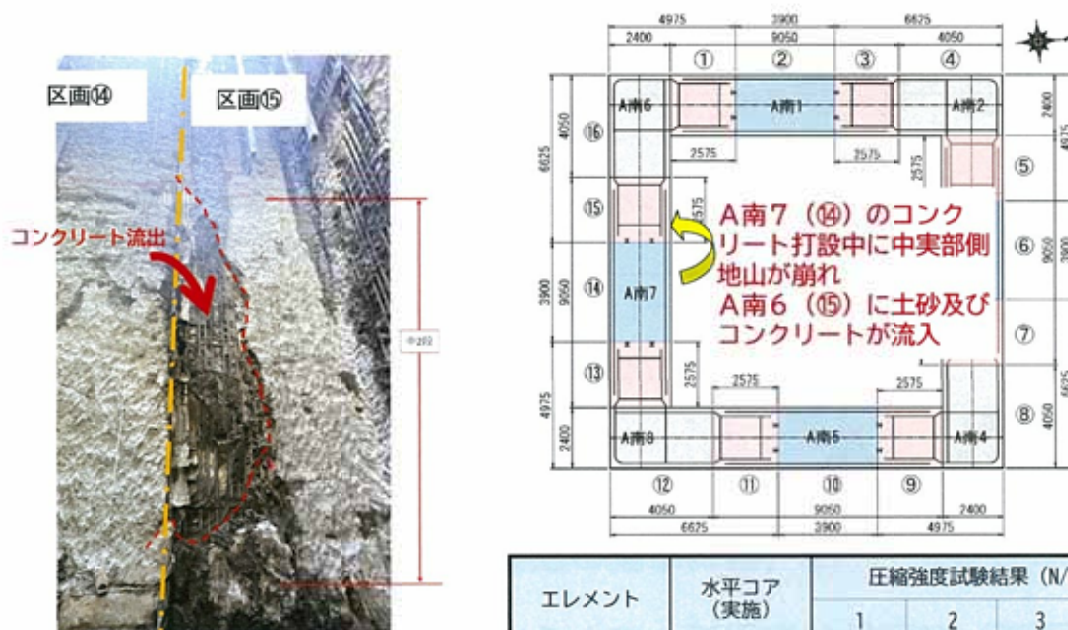
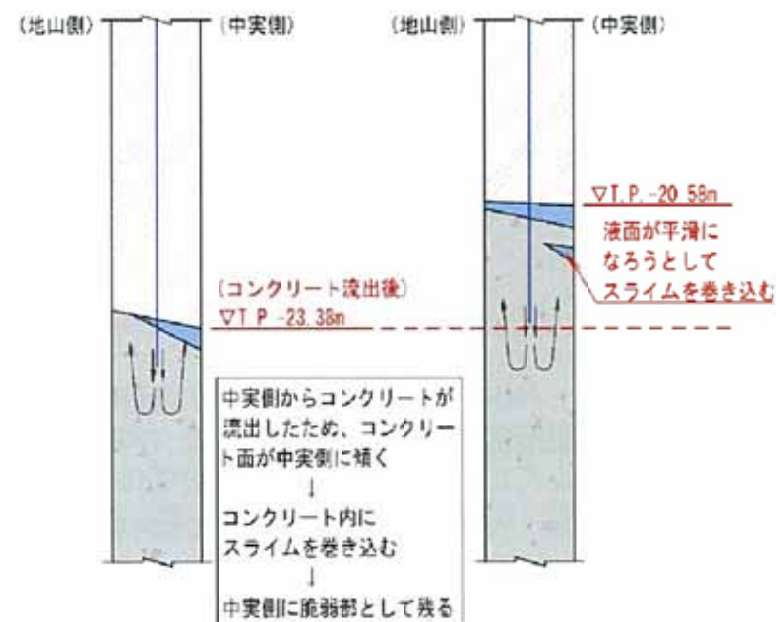
コンクリート流出箇所

- ・ A南7先行エレメント (14の区画) のコンクリート打設中に、中実部側の溝壁の一部が崩落し、コンクリート打設面の降下及び15の区画 (剛結継手部) に土砂・コンクリートが流出した。
- ・ コンクリートの流出事象に伴い、他の区画に比べ、スライムの巻き込みや安定液の混入が多くなり、安定液混じり箇所が密集したと考えられる。
- ・ 本事象は、中実部側特有の事象となっていることから、地山側では発生していないと考えられる。なお、中実部側の壁面から水平コアボーリングにより供試体を採取し、圧縮強度試験を行った結果、圧縮強度は70~90 N/mm<sup>2</sup>程度となっており、すべて設計基準強度40N/mm<sup>2</sup>以上であることを確認している。

コンクリート打設時の溝壁崩壊による  
スライム巻き込み状況

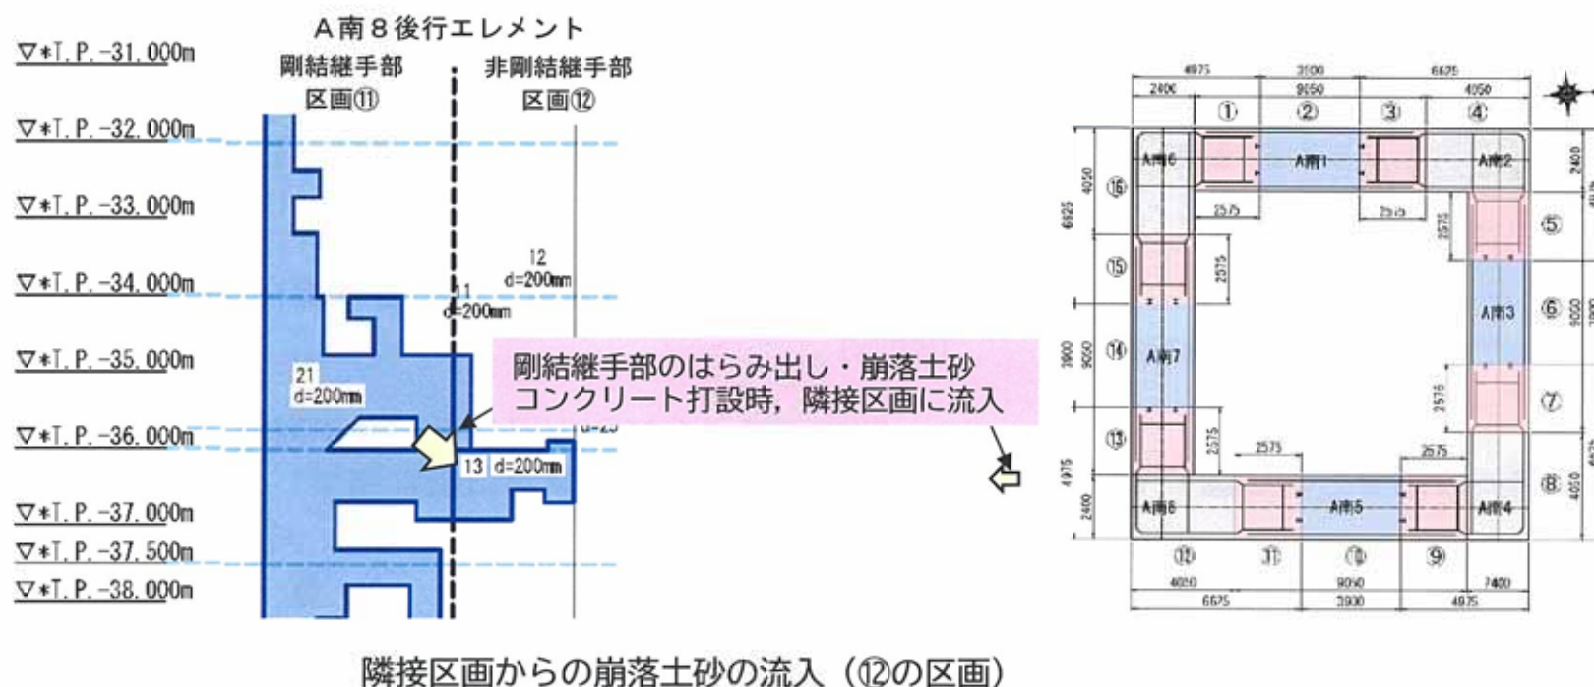
(e) 隣接する剛結継手部のはらみ出し・崩落土砂の流入 (④, ⑧, ⑫区画特有の事象)

剛結継手部の中実部側の鉄筋かぶり部に、既にはらみ出し・崩落していた土砂 (粘性土) がコンクリート打設時に隣接する区画の中実部側に流入した。

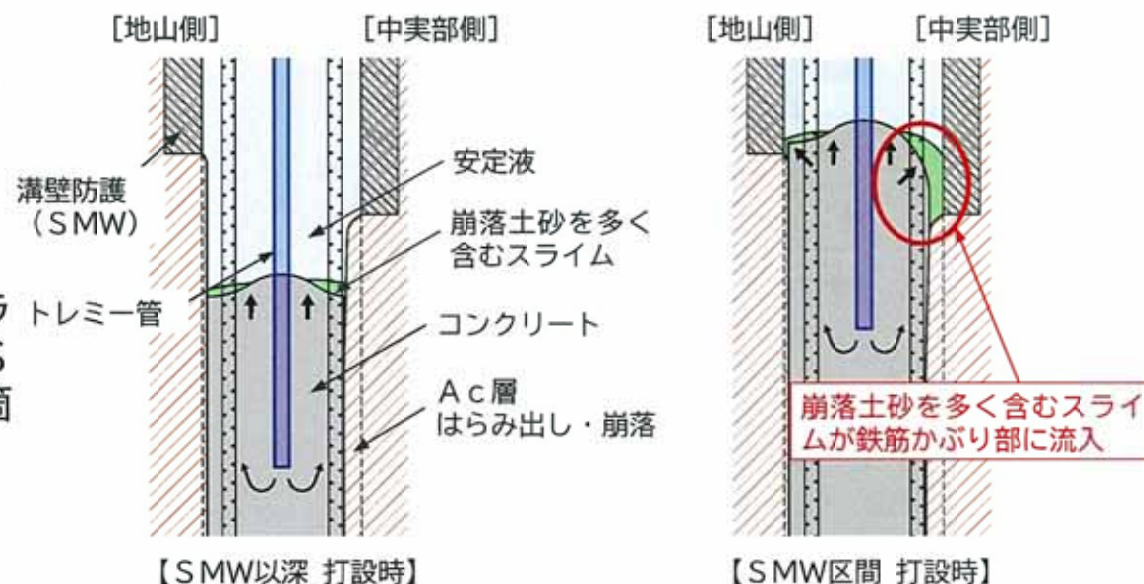
コンクリート打設区間でのスライム巻き込み状況

SMW以深で発生した崩落土砂を多く含んだスライムがコンクリート打設に伴って押し上げられ、SMW区間の鉄筋かぶり部に流入し、安定液混じり箇所やコンクリートの未充填箇所が発生

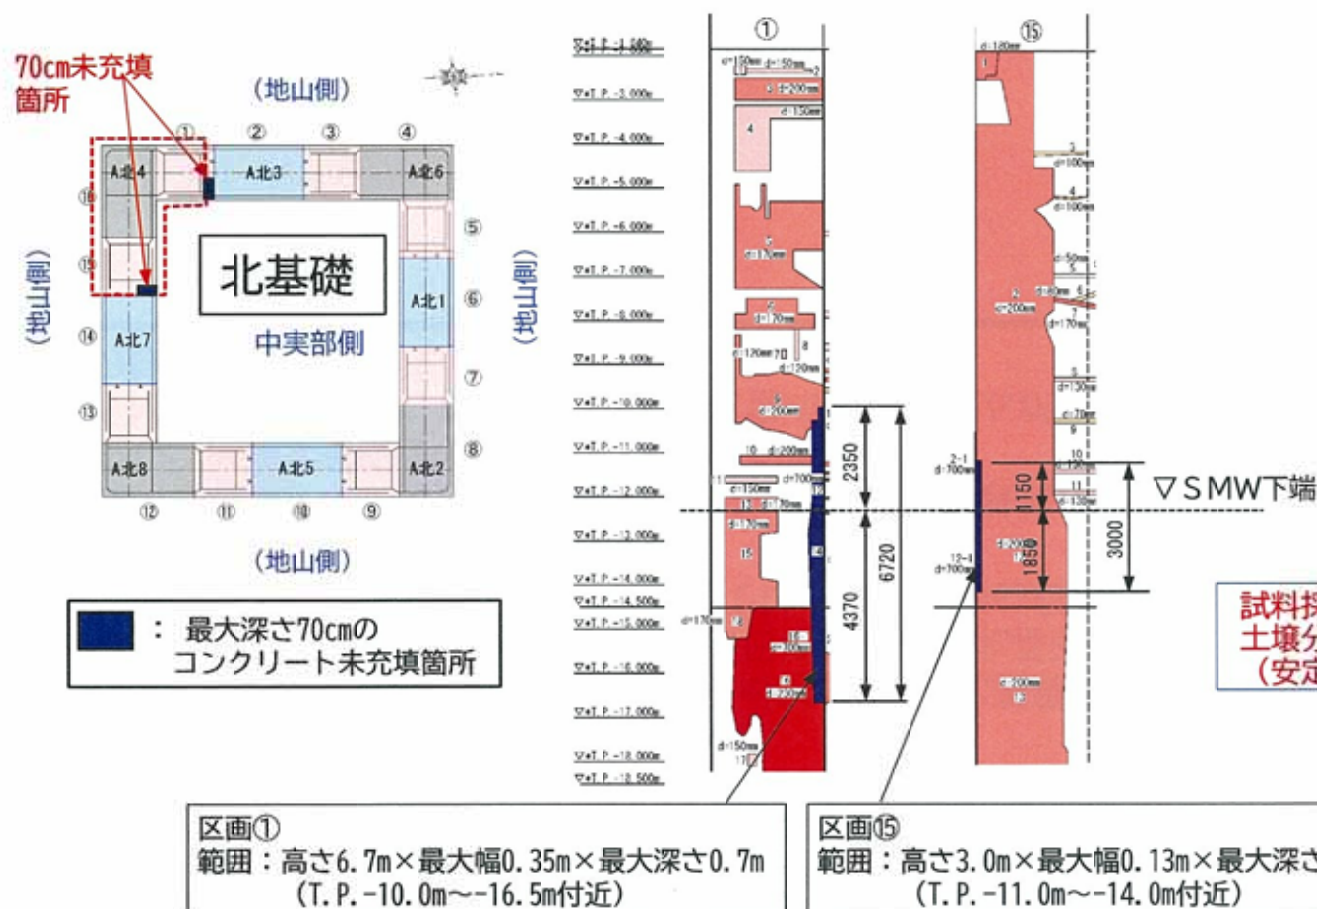
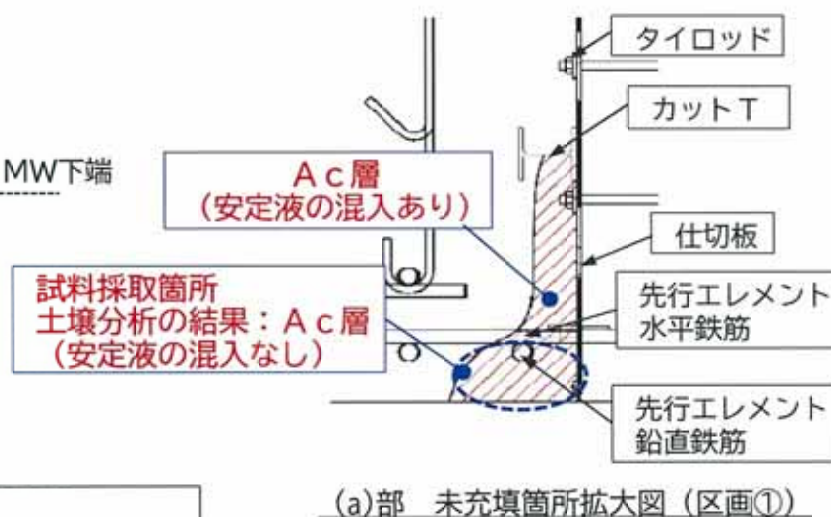
(c) コンクリート打設時の薄層状の地山の崩落 (①, ⑮区画特有の事象)

A北4後行エレメントの剛結継手部において、仕切板※に沿って最大深さ70cmのコンクリート未充填を確認

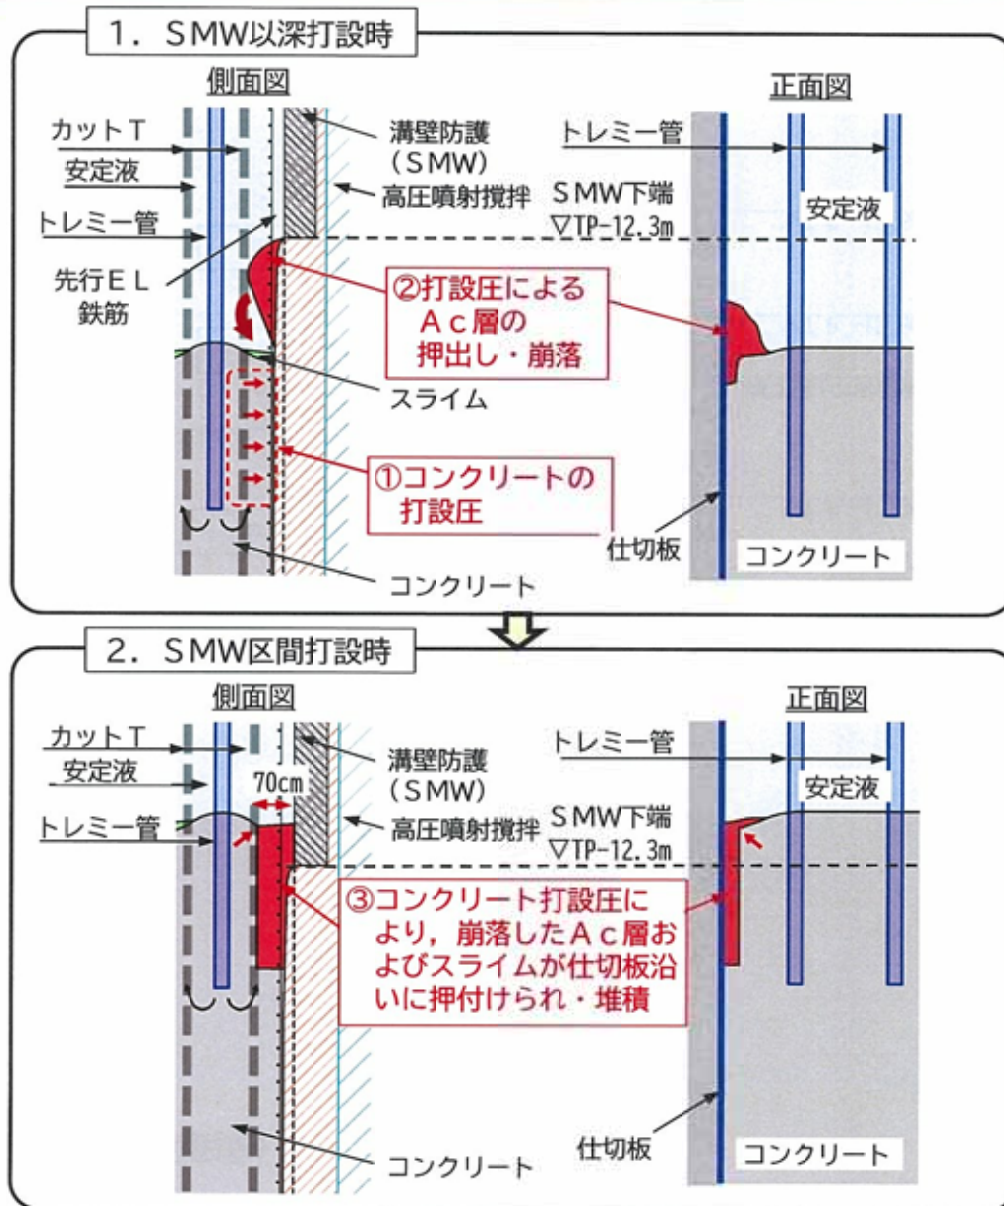
薄層状の地山の崩落に伴うコンクリート未充填の形成

- ・ SMW下端付近のコンクリート打設中に、溝壁面に打設圧力が作用し「高圧噴射攪拌およびSMWと縁が切れた薄層状の地山」が押出されて崩落し、仕切板近傍の先行エレメントの鉄筋を超えて流入（右図①・②）
- ・ コンクリートの上昇に伴い、崩落した土砂は、打上り面が最も低くなる仕切板に押付けられ・堆積（右図③）
- ・ 地山側では、高圧噴射攪拌の改良体造成中に、溝壁内に排泥の流入が確認されたことから、逸走防止用の薬液注入を実施（下図）。そのため、地山側は、中実部側に比べ未充填の深さは小さいと想定

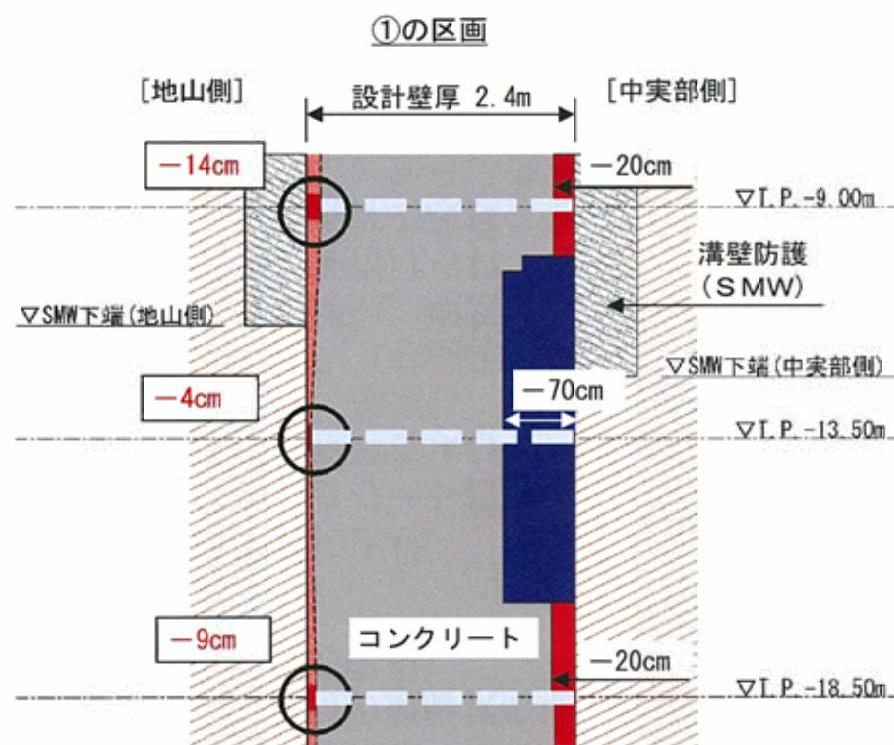
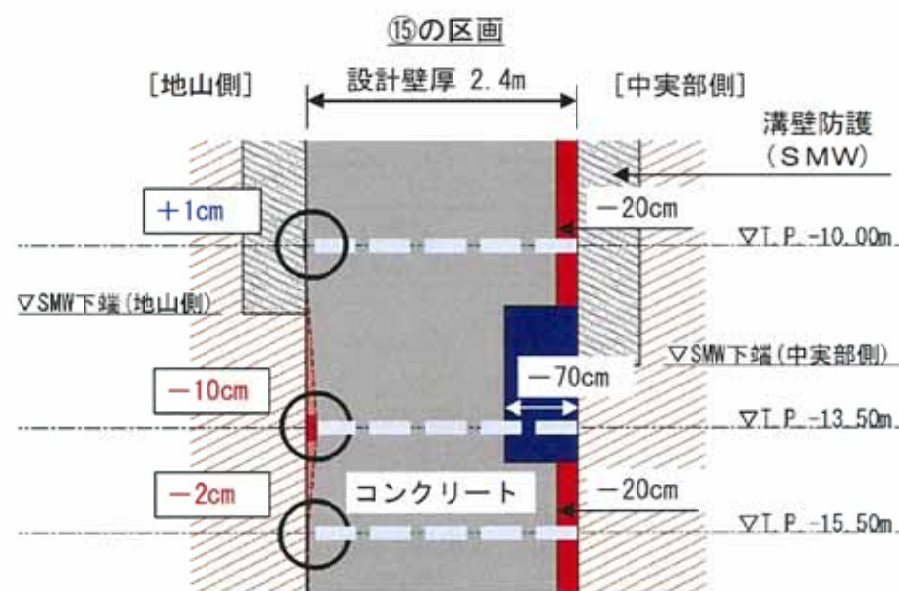
薄層状の地山の崩落に伴うコンクリート未充填の確認 (中実部側及び地山側)

中実部側に比べ小さいことを確認

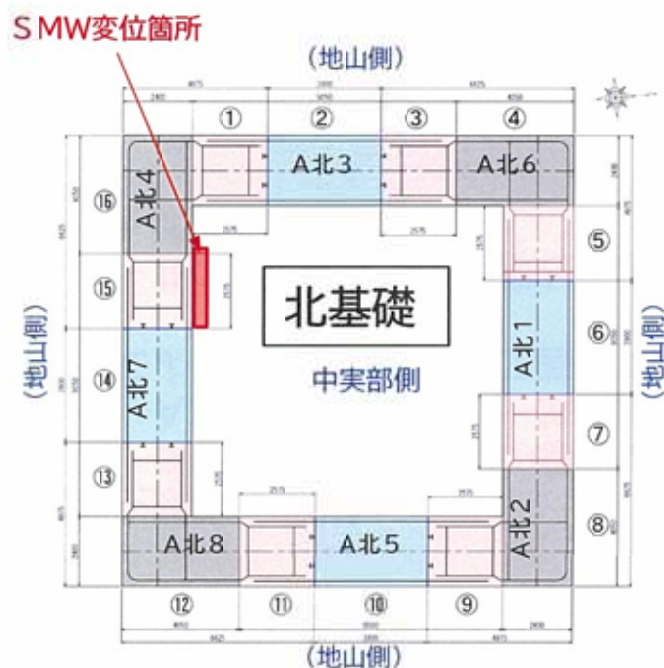
再構築したSMWの掘削時の状況写真

深部液状化対策工（超多点注入工）の施工において、SMWの一部が支障したことから、SMWの撤去・再構築を行ったため、既設と新設のSMW境界面に一体化しない鉛直打継ぎ目（不連続部）が形成

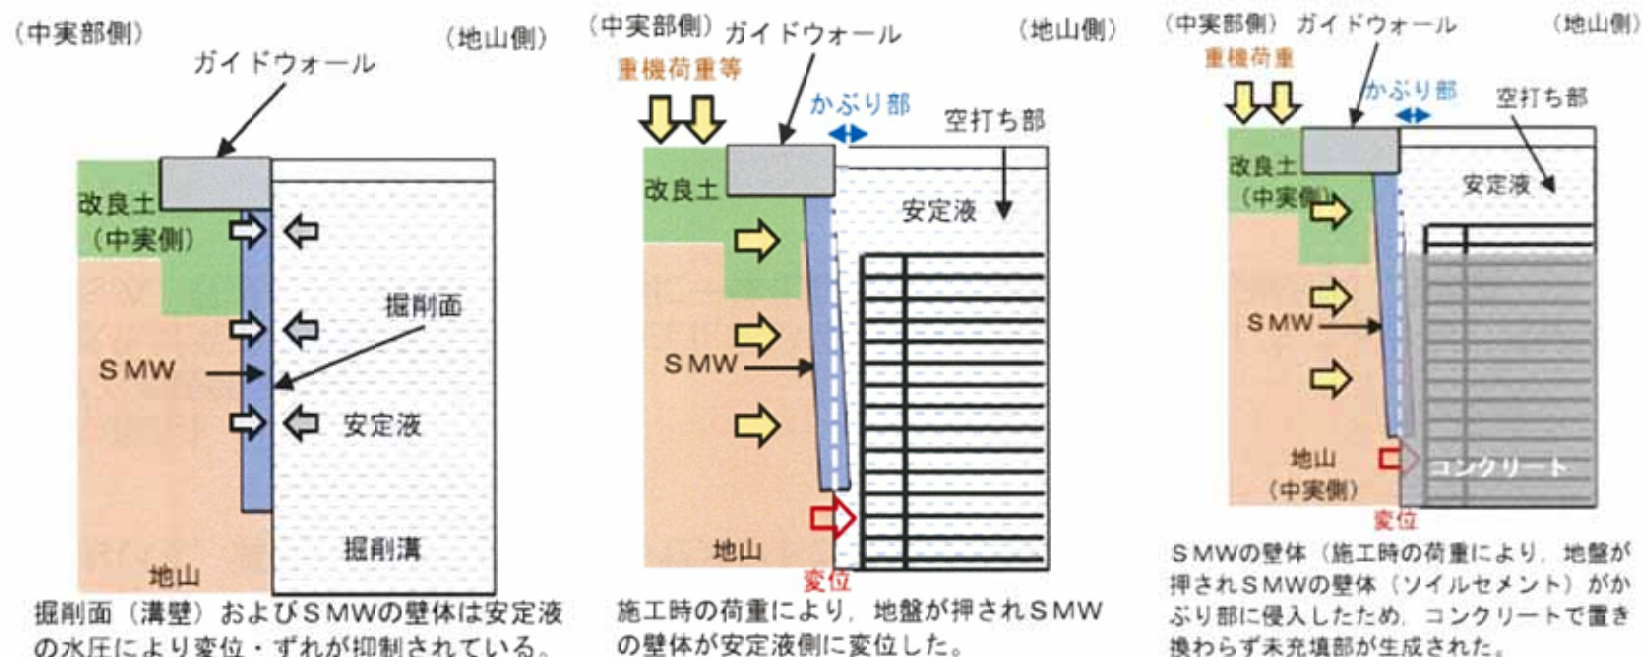
SMW壁の変位に伴うコンクリート未充填の形成

A北3先行エレメント施工時の溝壁の崩壊により地山の緩みが確認され、連壁掘削機等の重機荷重の載荷により、中実部側の施工基面で約10cm程度の沈下が発生

I～Ⅱの要因により、既設と新設のSMW不連続部でずれが生じ、鉄筋かぶり部側に変位したことで、コンクリート流路を阻害

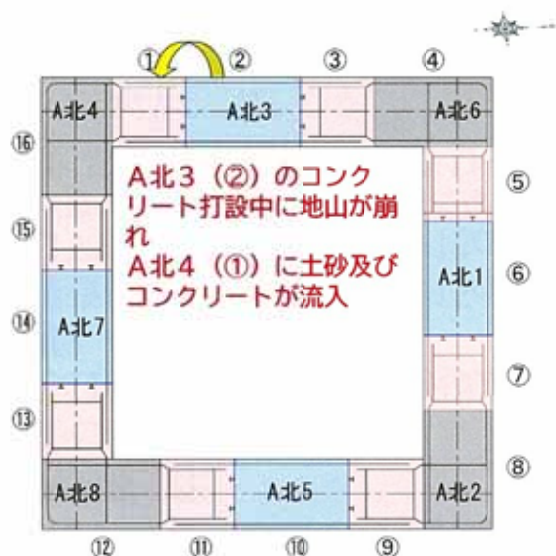
A北3 コンクリート流出箇所 圧縮強度試験

- ・ A北3 先行エレメント (②区画) のコンクリート打設中に、溝壁の一部が崩落し、コンクリート打設面の降下及び①の区画 (剛結継手部) に土砂・コンクリートが流出した。
- ・ コンクリートの流出事象に伴い、他の区画に比べ、スライムの巻込みや安定液の混入が多くなり、安定液混じり箇所が密集したと考えられる。
- ・ 本事象は、地山側でも発生している可能性はあるが、中実部側の連壁面から水平コアボーリングにより供試体を採取し、圧縮強度試験を行った結果、圧縮強度は70N/mm<sup>2</sup>以上となっており、設計基準強度40N/mm<sup>2</sup>以上であることを確認している。

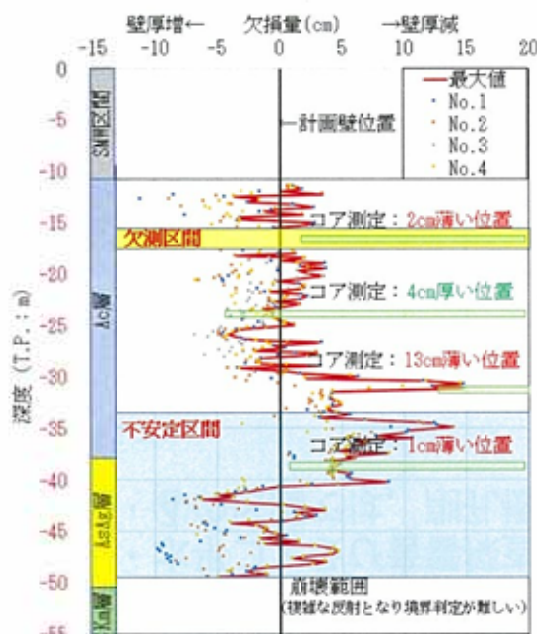
剛結継手部 (①区画)

- ・ 音響探査では、+6cm～-15cmの壁厚を確認した。
- ・ コア測定では、+4cm～-13cmの壁厚を確認した。

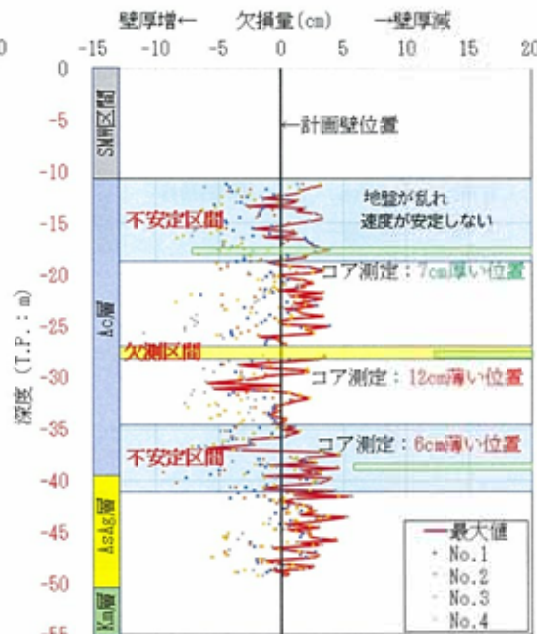
剛結継手部 (③区画)

- ・ 音響探査では、+6cm～-6cmの壁厚を確認した。ばらつきが大きい。
- ・ コア測定では、+7cm～-12cmの壁厚を確認した。

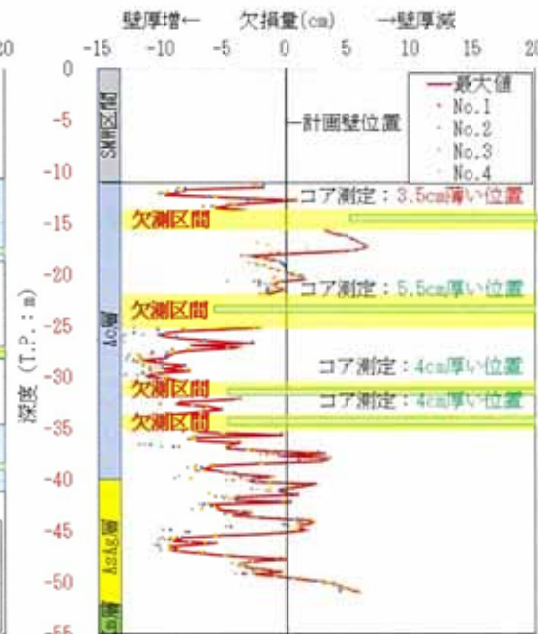
剛結継手部 (⑤区画)

- ・ 音響探査では、+11cm～-7cmの壁厚を確認した。起伏が大きい。
- ・ コア測定では、+5.5cm～-3.5cmの壁厚を確認した。

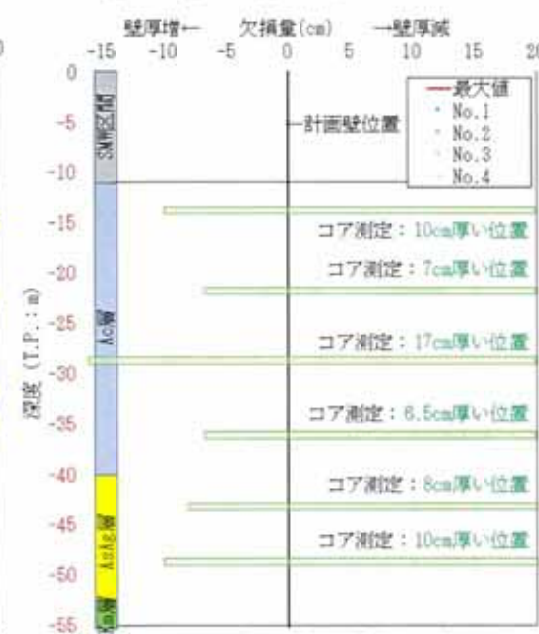
剛結継手部 (⑦区画)

- ・ 音響探査では、地盤改良の影響で地盤が乱れ、採用可能な直達波が得られなかった。
- ・ コア測定では、+17cm～+6.5cmの壁厚を確認した。

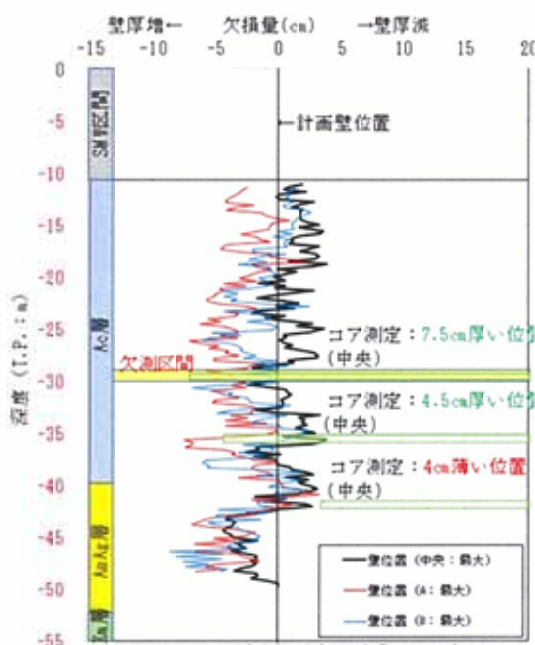
剛結継手部 (⑨区画)

- ・ 音響探査では, +9cm~-4cmの壁厚を確認した。
- ・ コア測定では, +7.5cm~-4cmの壁厚を確認した。

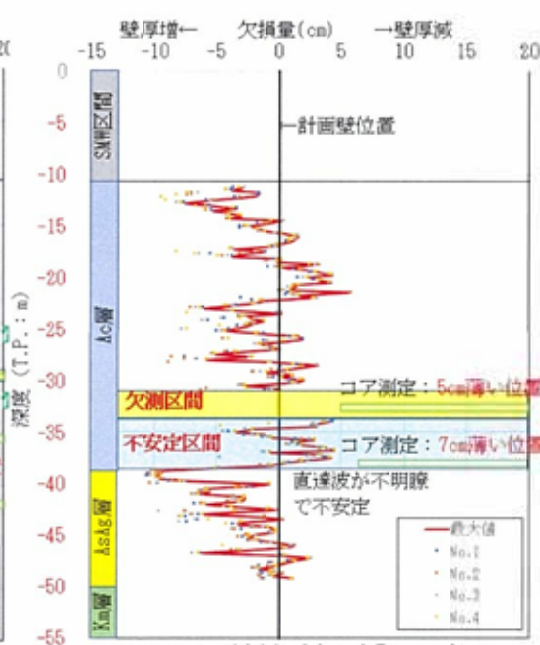
剛結継手部 (⑪区画)

- ・ 音響探査では, +10cm~-6cmの壁厚を確認した。全体的に起伏が大きい。
- ・ コア測定では, -7cm~-5cmの壁厚を確認した。

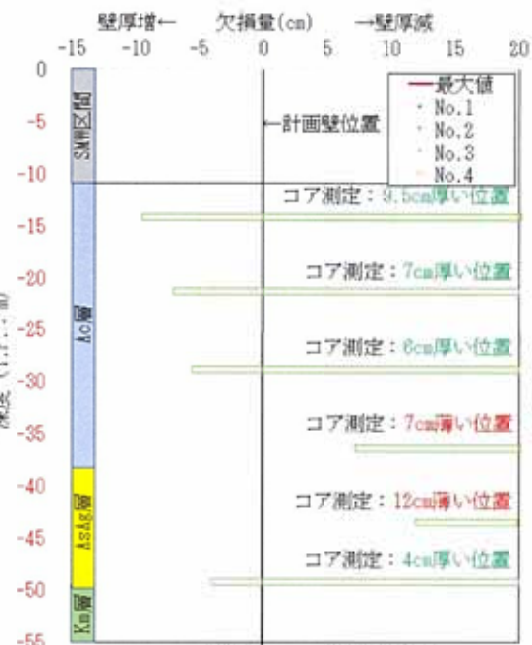
剛結継手部 (⑬区画)

- ・ 音響探査では, 地盤改良の影響で地盤が乱れ, 採用可能な直達波が得られなかった。
- ・ コア測定では, +9.5cm~-12cmの壁厚を確認した。

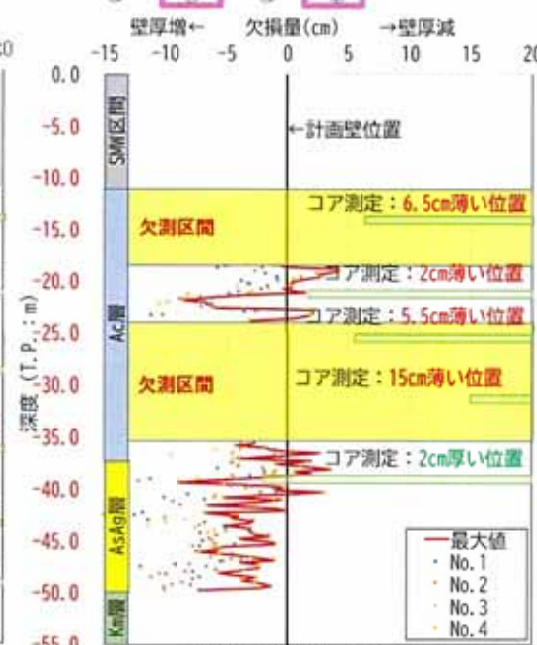
剛結継手部 (⑮区画)

- ・ 音響探査では, +9cm~-4cmの壁厚を確認した。全体的に欠測区間が多い。
- ・ コア測定では, +2cm~-15cmの壁厚を確認した。

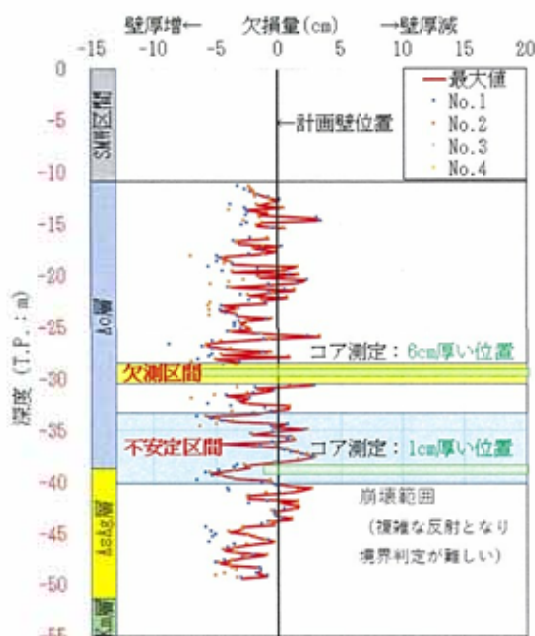
非剛結継手部 (②区画)

- ・ 音響探査では, +6cm~-3cmの壁厚を確認した。
- ・ コア測定では, +6cm~+1cmの壁厚を確認した。

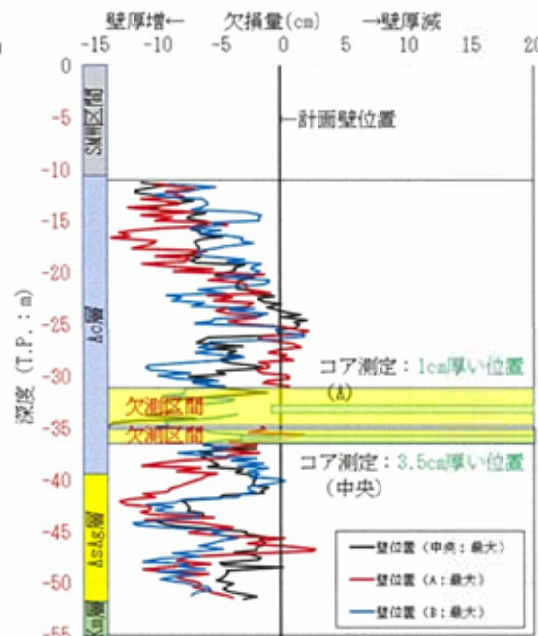
非剛結継手部 (⑥区画)

- ・ 音響探査では, +15cm~-2cmの壁厚を確認した。
- ・ コア測定では, +3.5~+0.5cmの壁厚を確認した。

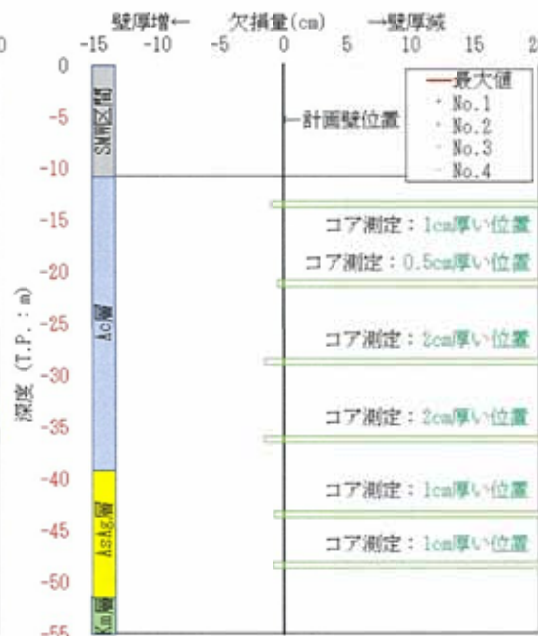
非剛結継手部 (⑩区画)

- ・ 音響探査では, 地盤改良の影響で地盤が乱れ, 採用可能な直達波が得られなかった。
- ・ コア測定では, +2cm~+0.5cmの壁厚を確認した。

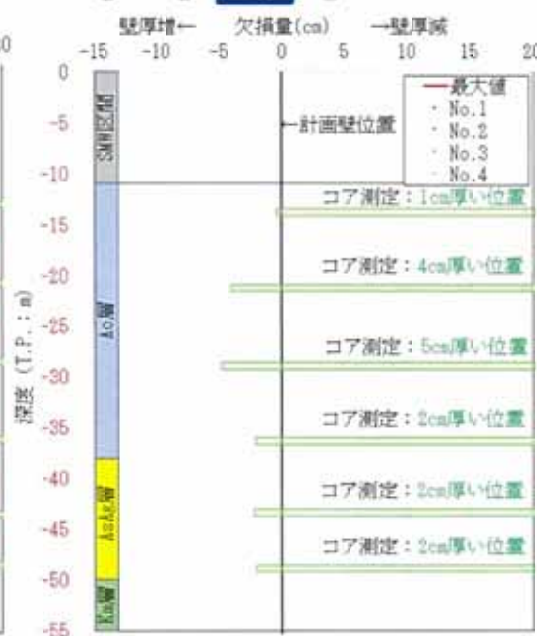
非剛結継手部 (⑭区画)

- ・ 音響探査では, 地盤改良の影響で地盤が乱れ, 採用可能な直達波が得られなかった。
- ・ コア測定では, +5cm~+1cmの壁厚を確認した。

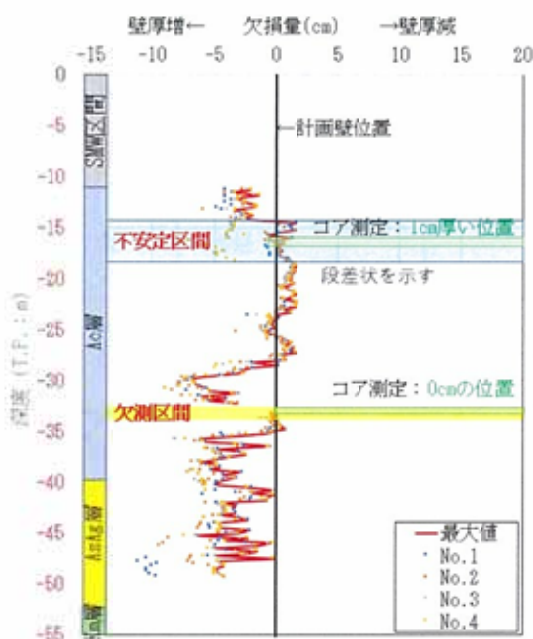
非剛結継手部 (④区画)

- ・ 音響探査では, +7cm~-2cmの壁厚を確認した。
- ・ コア測定では, +1cm~0cmの壁厚を確認した。

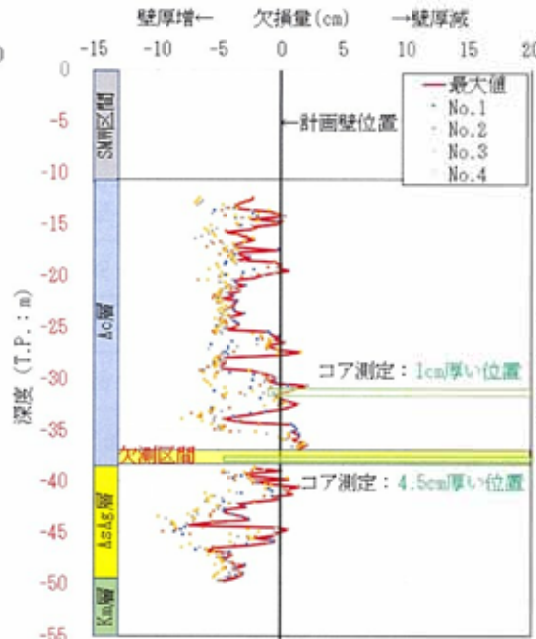
非剛結継手部 (⑫区画)

- ・ 音響探査では, +7cm~-2cmの壁厚を確認した。
- ・ コア測定では, +4.5cm~+1cmの壁厚を確認した。

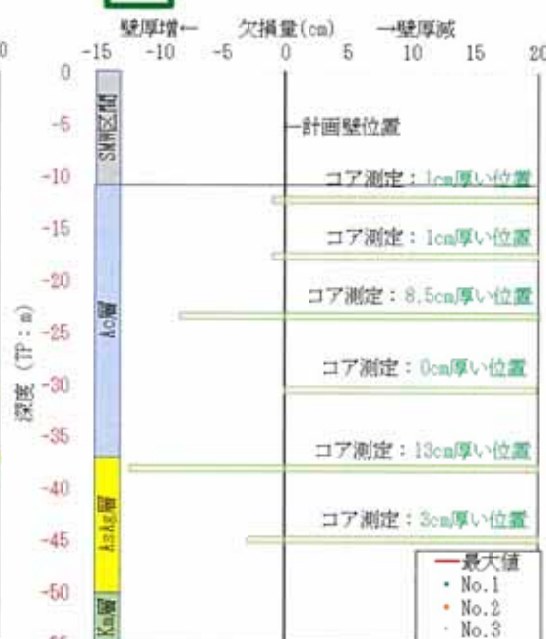
非剛結継手部 (⑯区画)

- ・ 音響探査では, 地盤改良の影響で地盤が乱れ, 採用可能な直達波が得られなかった。
- ・ コア測定では, +13cm~0cmの壁厚を確認した。
