敦賀発電所2号炉  
審査資料における薄片試料作製位置の一部誤り等について  
(現在までの取組み状況)

令和5年3月17日  
日本原子力発電株式会社

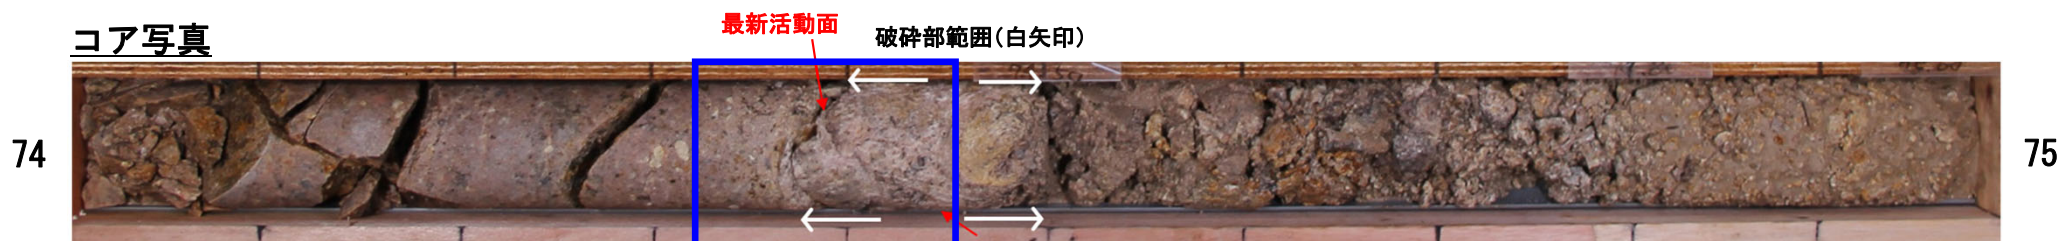
- ・やや湾曲しているが、破砕帯範囲内では細粒部を伴い最も直線的であることから、深度74.40mのせん断面を最新活動面に認定した。

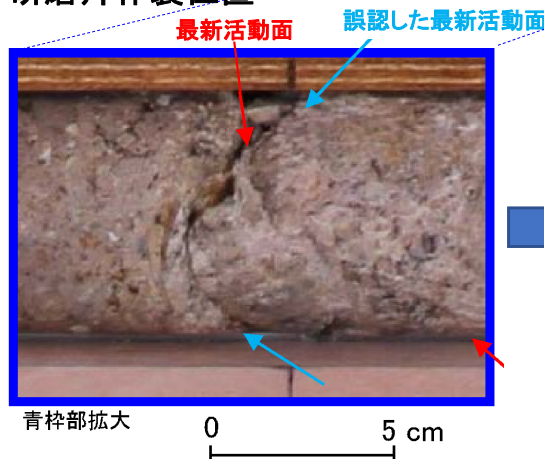
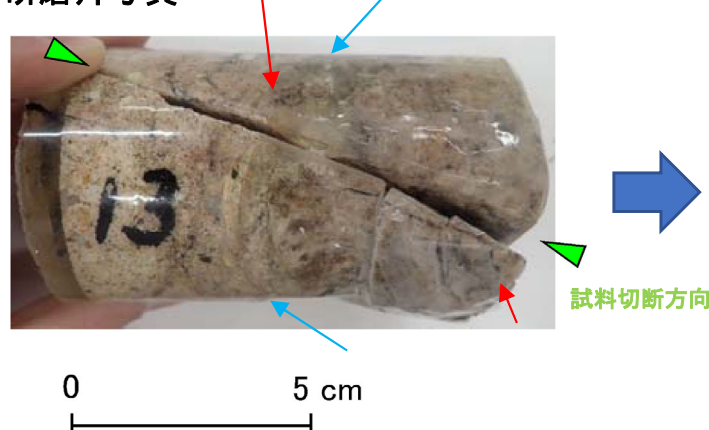
試料切断方向は、最新活動面に直交、かつ、条線方向に平行に設定する（当該試料は誤った方向に切断されてる）。

薄片試料が最新活動面位置で作製されていないかった。

本件事象のH27-B-1孔 深度74.36～74.50mの破砕部における薄片試料は, 再作製の対象とすべきであった。

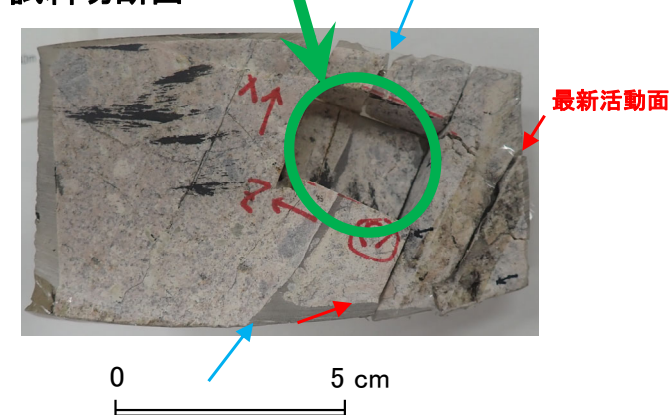
左の研磨片写真の試料切断方向（緑三角）より下の部分の切断面を見た写真

最新活動面は、ボーリングコアの観察による認定結果と対比して、研磨片における位置及び細粒部の分布から確認した。

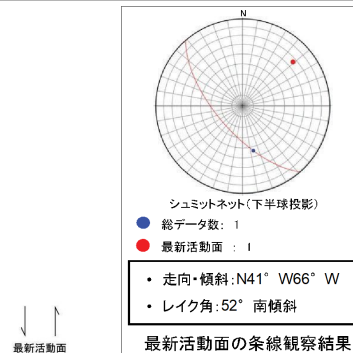
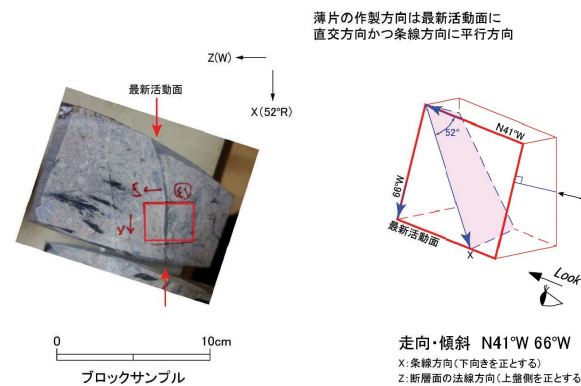
H27-B-1 深度74.36～74.50m (1/2)

- ・H27-B-1のボーリングコアから採取した薄片試料の観察結果によれば最新活動面(深度74.40m)の変位センスは、左ずれを伴う正断層成分が卓越する。
- ・断層岩区分については、最新活動ゾーンは周辺のカタクレーサイトのゾーンより細粒であり、局所的ではあるが幅6mm程度の範囲で粘土鉱物が若干認められることから、断層ガウジと判断していた。
- ・最新活動ゾーンに以下の特徴が認められることから、カタクレーサイトのみからなる破砕部であると判断した。
  - (カタクレーサイト) 基質を構成する粘土鉱物は少ない。
  - (カタクレーサイト) 最新活動面に沿った帯状の粘土土部は局所的である。
  - (カタクレーサイト) 角ばった岩片が多い。
  - (カタクレーサイト) ジグソー状の角礫群が認められる。

このゾーンは当初断層ガウジと判断していたが、上記に示す通りカタクレーサイトと判断した。

・薄片試料作製位置が正しくなかったため、薄片試料を再作製し、観察した結果を記載する。

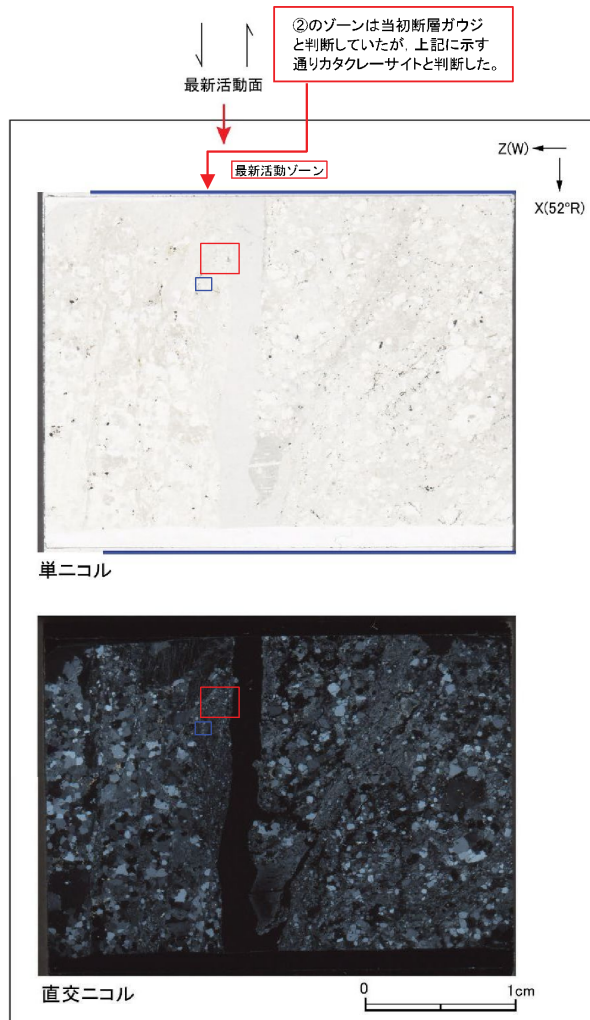
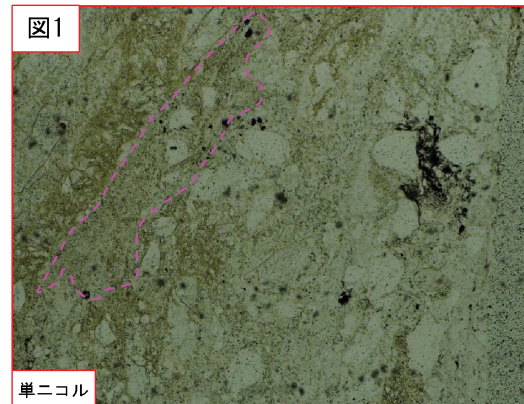
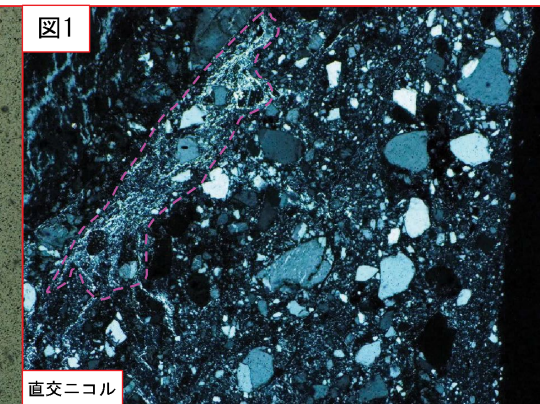
- 基質を構成する粘土鉱物は少ない。(図1)
- 最新活動面に沿った帯状の粘土状部は局所的である。(図1)
- 角ばった岩片が多い。(図1)
- ジグソー状の角礫群が認められる。(図2)

破線は粘土状部の分布範囲を示す。

- ・ 薄片試料を再作製し、観察した結果を記載する。

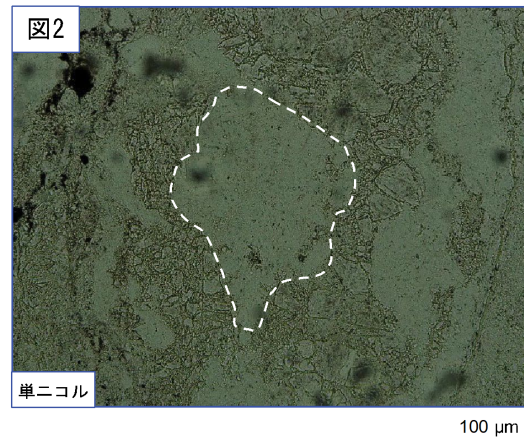
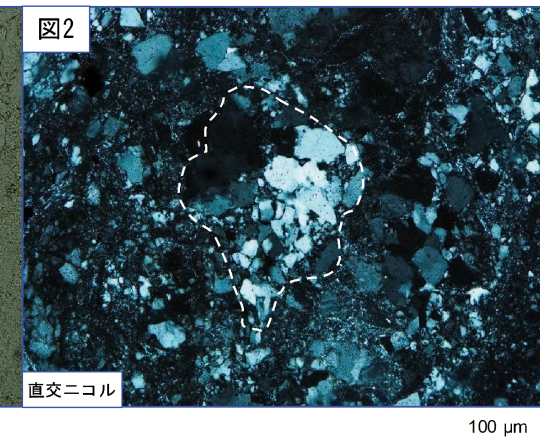
破線はジグソー状の角礫群の範囲を示す。

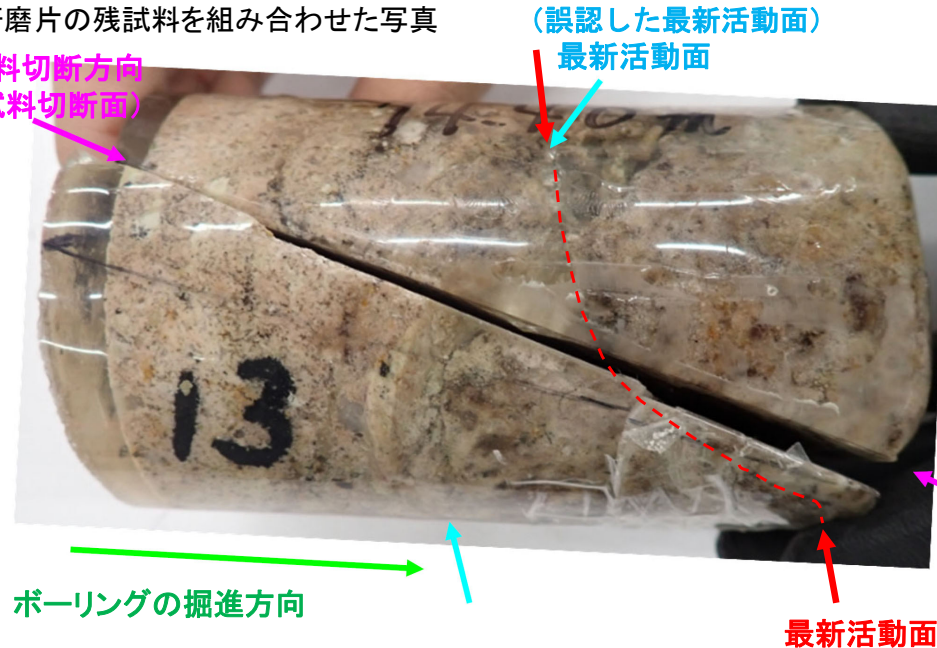
注) 本頁の写真は、令和4年8月までに実施したトレーサビリティの確認記録より引用したものに、正しい最新活動面(赤矢印、赤点線、赤字)と「(誤認した最新活動面)」(青字)を追記したもの。

- ① 研磨片の外見が汚れており、最新活動面の確認が難しかった。
- ② コアと研磨片の外見を対比するための目印となる特徴が無かった。
- ③ 試料切断面において、最新活動面は湾曲し研磨面の端に位置していた。
- ④ 試料切断面において、中央には直線的な割れ目があった。

問題点: 当該の研磨片については、近傍の割れ目と最新活動面の識別が困難なものであったため、最新活動面が研磨片の中央にあると思い込んだ。

あるべき姿: 当該の研磨片については、近傍の割れ目と最新活動面の識別が困難なものであったことを踏まえ、これを考慮した確認手順を定める必要がある。

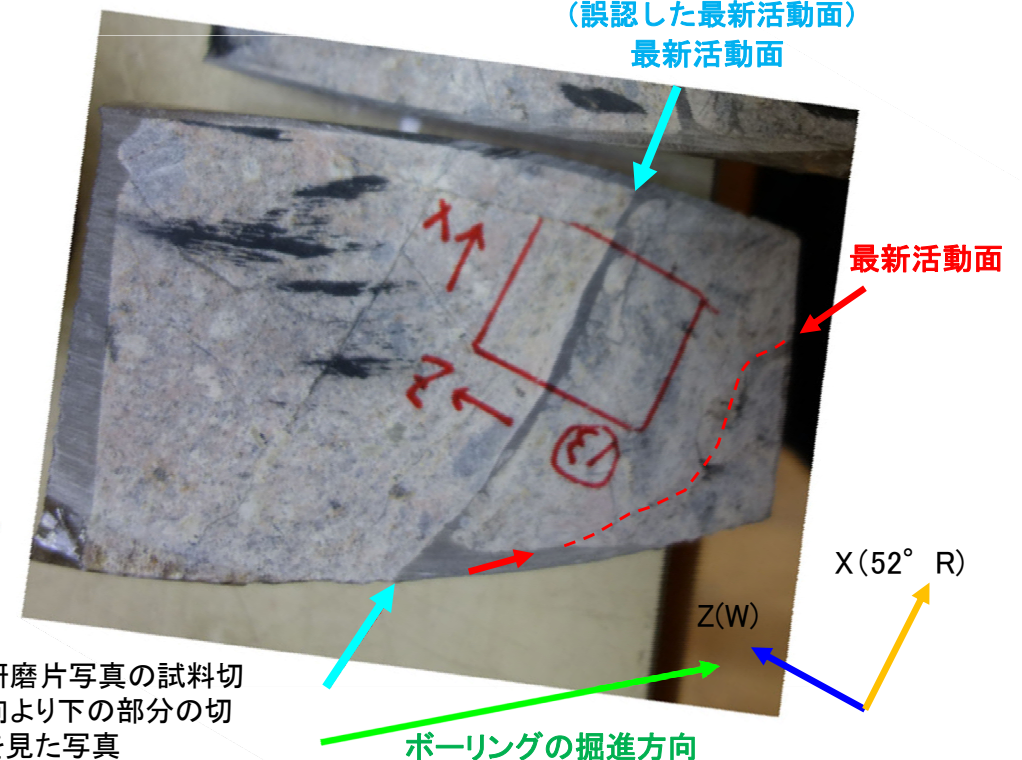
左の研磨片写真の試料切断方向より下の部分の切断面を見た写真

事 実: 当該の研磨片の最新活動面の位置については、以下の状況から誤認していた。

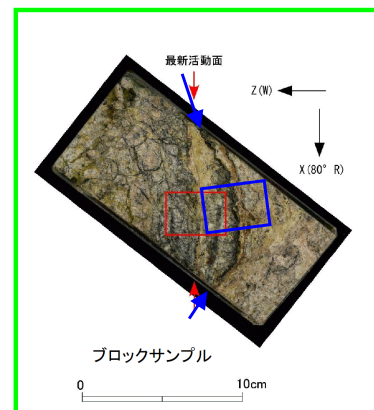
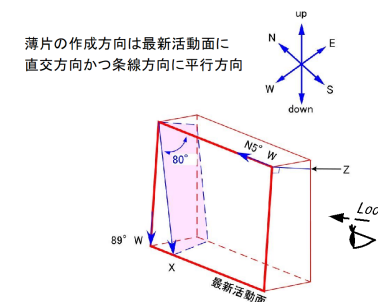
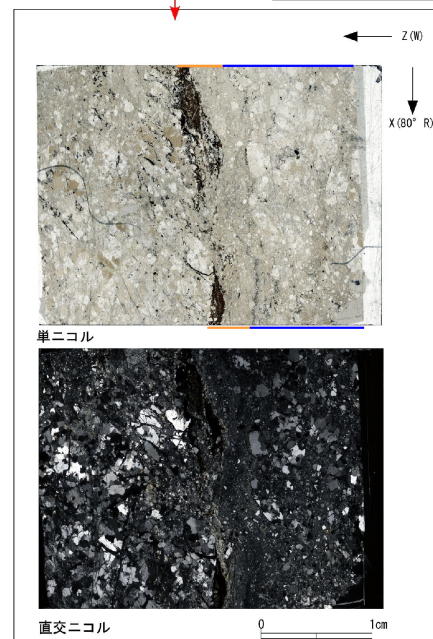
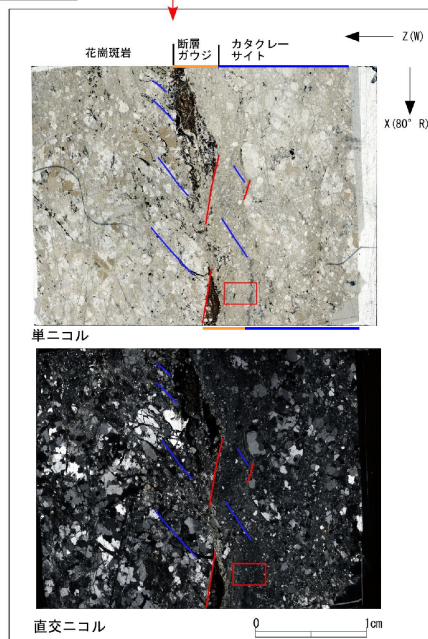
## K断層 薄片試料観察(H24-A-11 深度11.81m)

H24-A-11のボーリングコア(深度11.81m)から採取した薄片試料の観察結果によれば最新活動面の変位センスは、逆断層成分が卓越する。

現記載: 赤矢印, 赤四角  
修正後: 青矢印, 青四角

- ・ ブロックサンプルに示していた最新活動面を示す赤矢印の位置を修正する。
- ・ 薄片試料作製位置を示す赤枠の位置を修正する。(なお、薄片観察は、正しい最新活動面の位置で行われていた。)

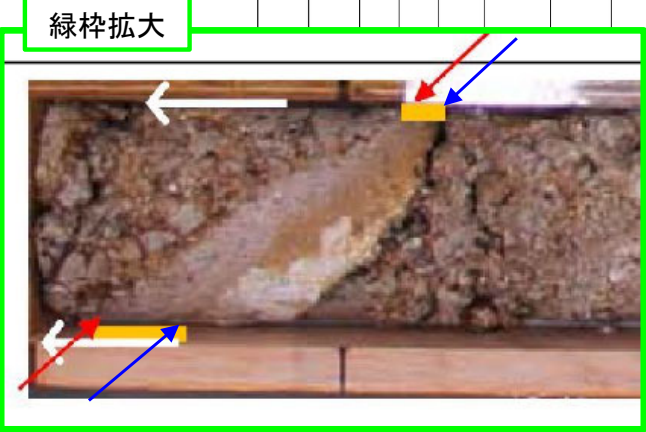
赤矢印:現記載  
青矢印:修正後

- 性状一覧表に掲載していたコア写真において, 最新活動面の位置を示す赤矢印の位置を修正する。

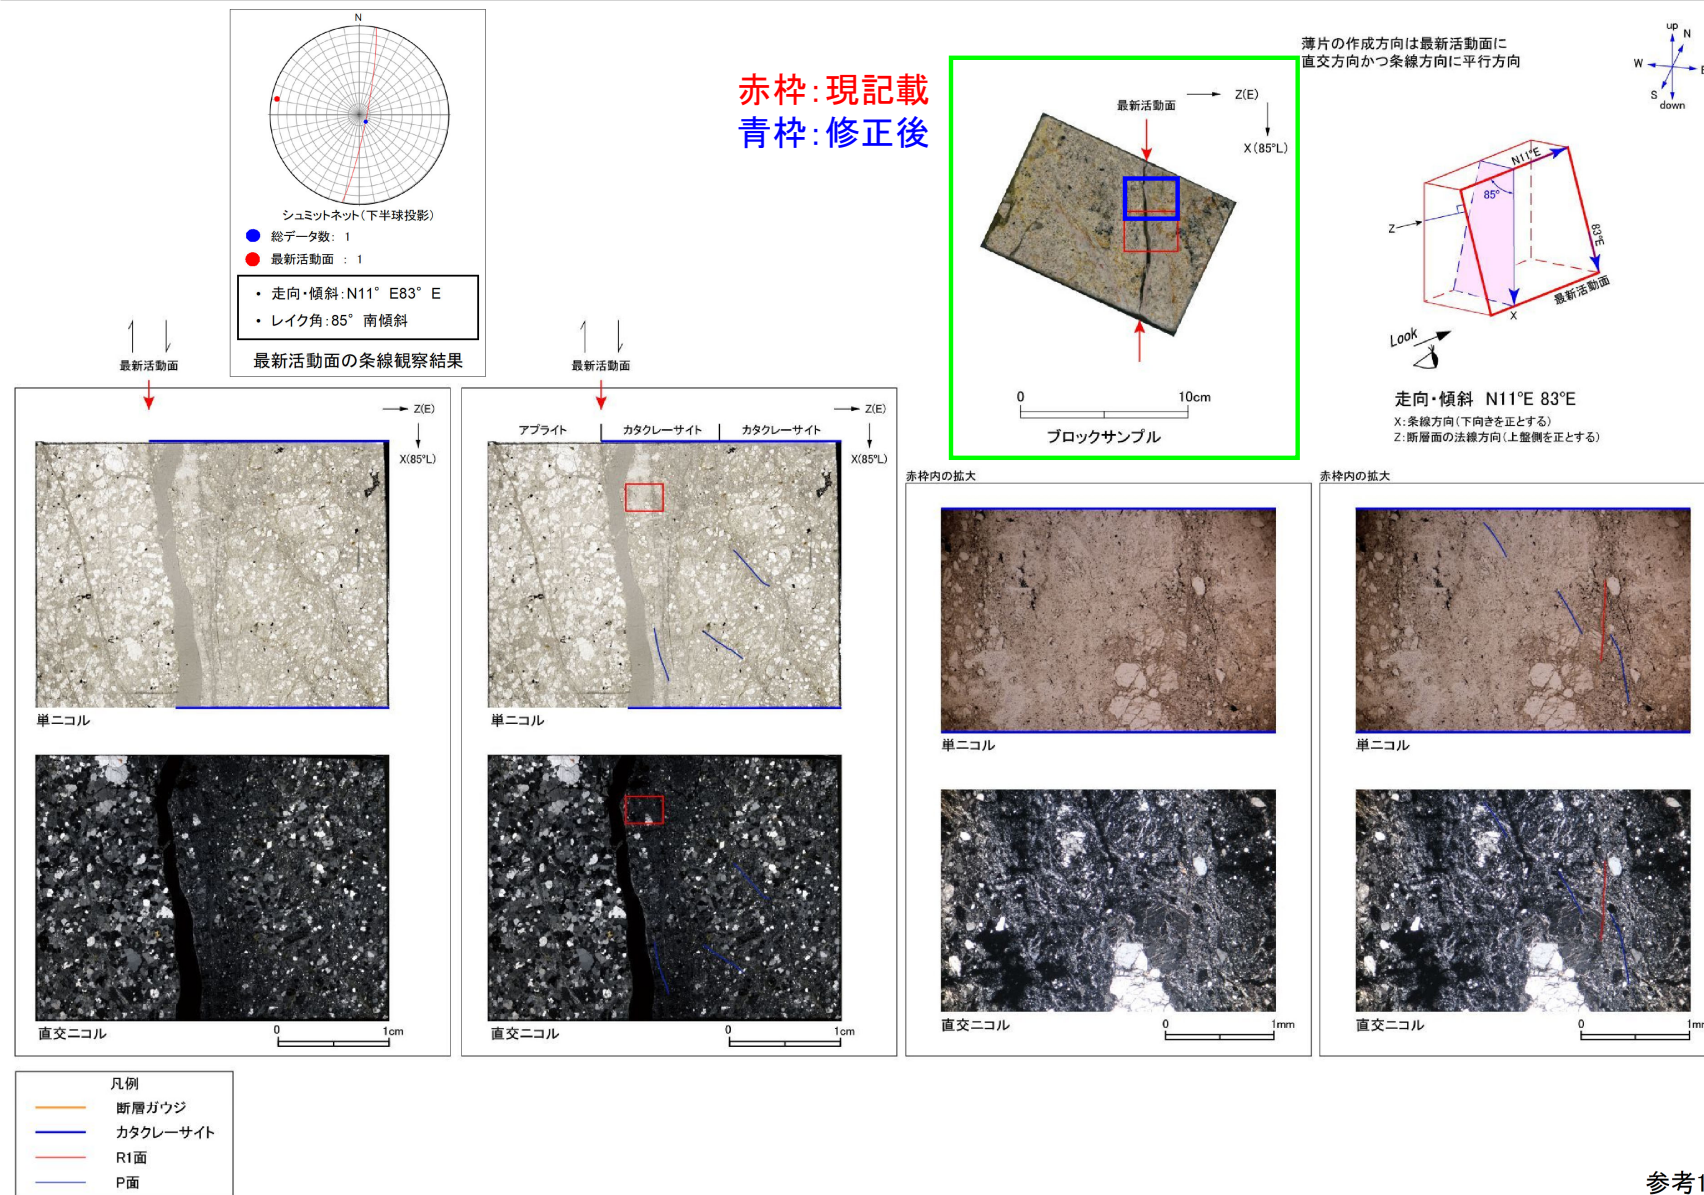
## 非モデル化破碎部 薄片試料観察(H24-D1-1 深度93.20m)

H24-D1-1のボーリングコア(深度93.20m)から採取した薄片試料の観察結果によれば最新活動面の変位センスは, 正断層成分が卓越する。

- ブロックサンプルに示していた薄片試料作製位置を示す赤枠の位置を修正する。(なお, 薄片試料は, 正しい位置(青枠)で作製されていた。)

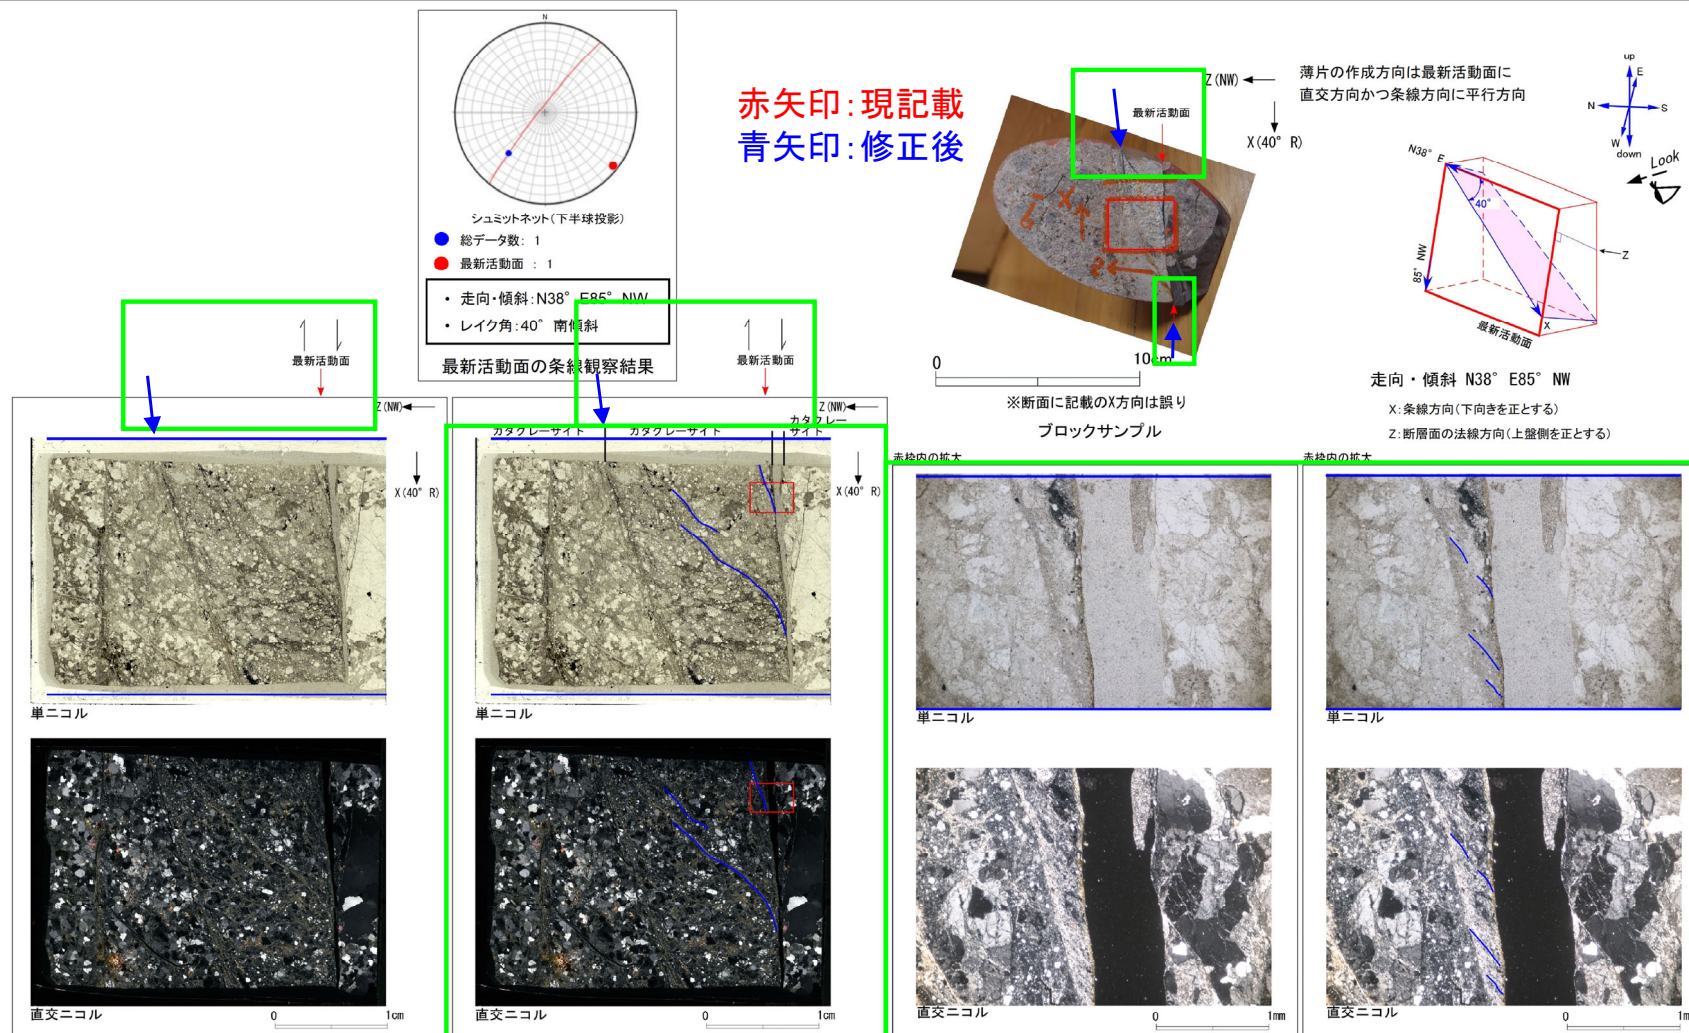
## 非モデル化破碎帯 薄片試料観察(H24-B14-2 深度47.40m)

H24-B14-2のボーリングコア(深度47.40m)から採取した薄片試料の観察結果によれば最新活動面の変位センスは, 右ずれを伴う逆断層である。

- ブロックサンプルにおいて, 最新活動面を示す赤矢印と, 薄片写真に表示していた最新活動面を示す赤矢印の位置を修正する。
- 薄片試料は正しい最新活動面の位置を含んで作製されていることから, 最新活動面沿いを再観察し, 観察結果を審査資料に反映する。
