第7.4.3.39図 丹生地区の調査位置図

第7.4.3.41図 美浜発電所の反射法地震探査記録

第7.4.3.42図(1) 丹生湾内の海上音波探査記録及び地質断面図(A測線)

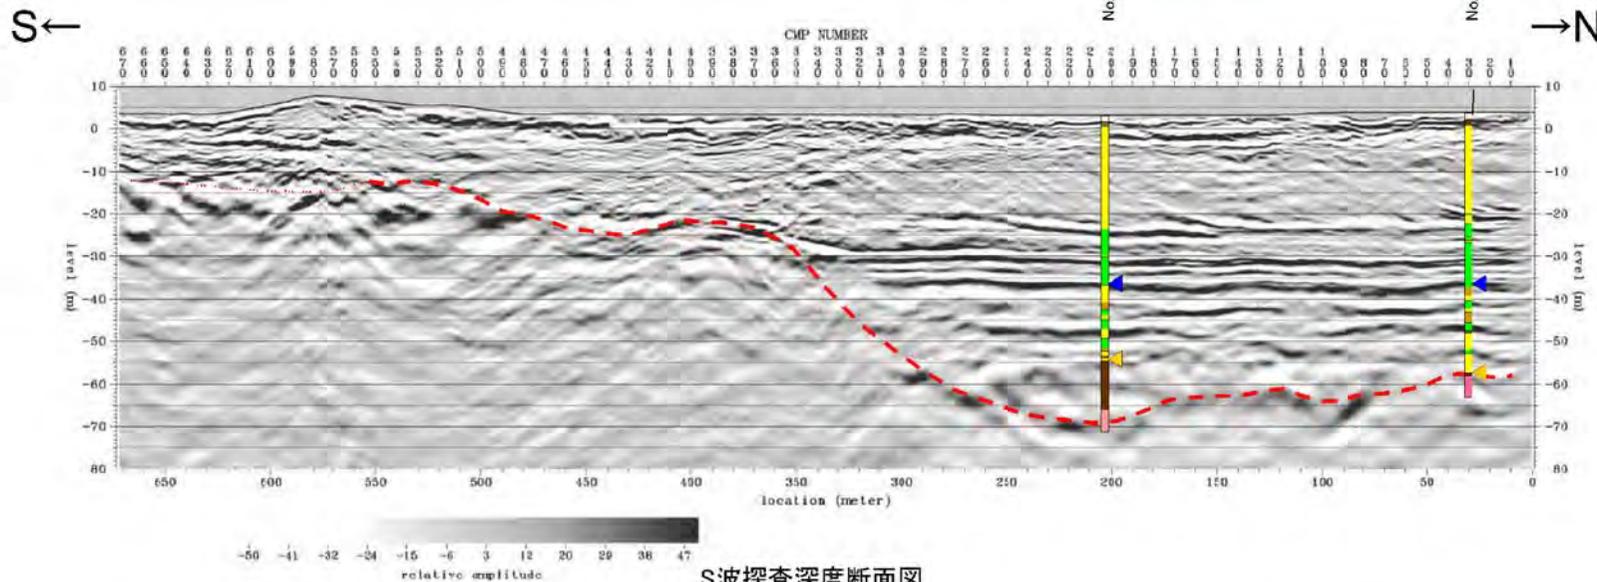
反射断面で見られたバリア構造はNo.31、32孔で砂層が確認された。その下部は粘土・シルト層が水平に堆積している。また、基盤標高は北側では多少の凹凸は見られるもののEL-60m~-70mとほぼ水平に分布しており、測線の中ほどから南の山地に向かって浅くなっていく様子が認められ、地形に即した形状が見られる。

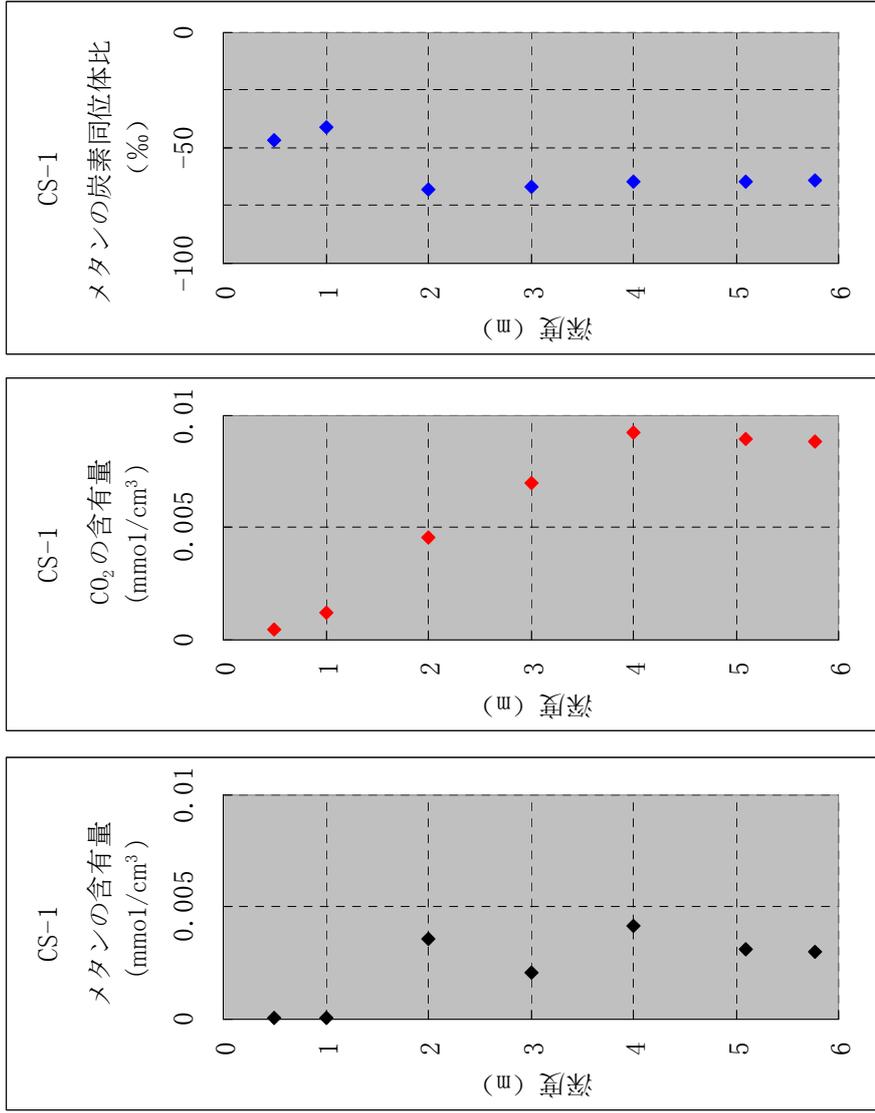
第7.4.3.43図(1) 丹生湾内の柱状採泥のガス分析結果(1)

柱状採泥した試料のガス分析結果(CS-1、採取長さ5.85m)

採取した深度範囲では、表層2mより深い箇所ではメタンガスを確認した。CO₂含有量は深くなるにつれ増加している傾向が認められる。表層2mより深い箇所では、メタンの炭素同位体比は-65‰前後と小さいため、このメタンは有機物の微生物分解により生成したと考えられる。

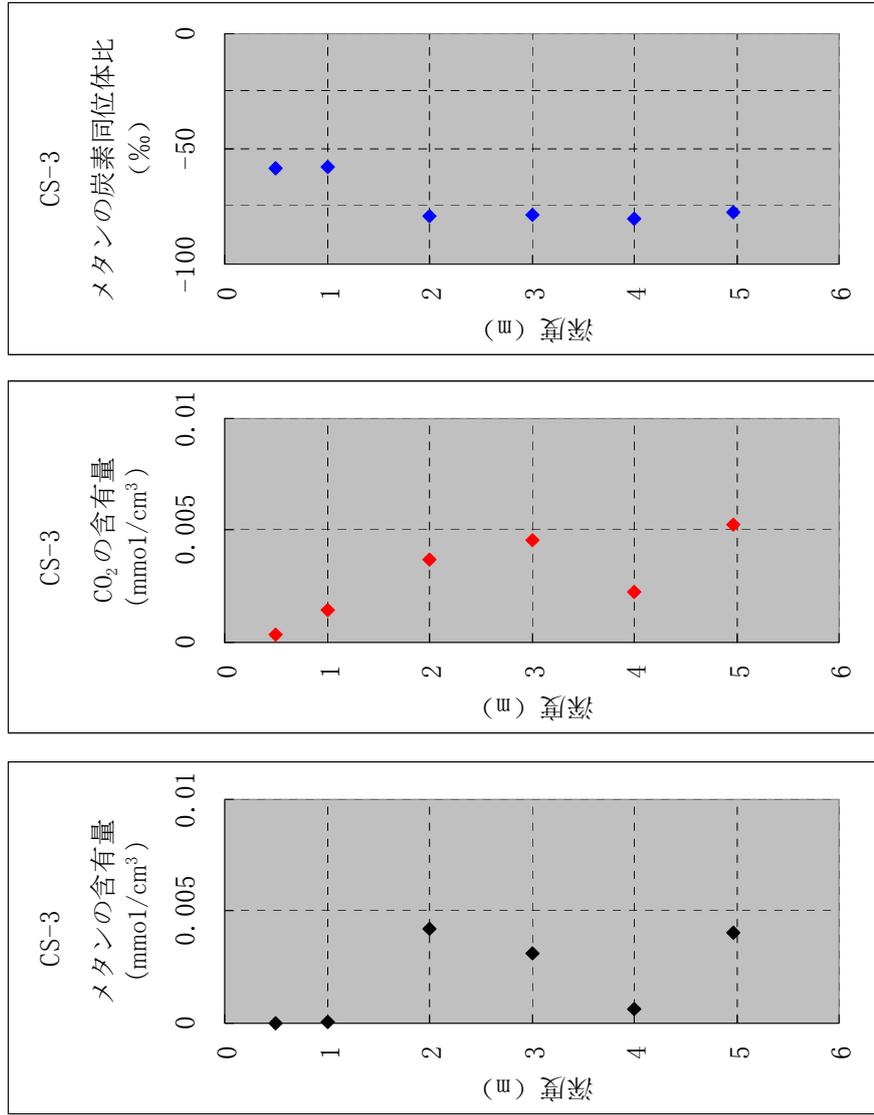
第7.4.3.43図(3) 丹生湾内の柱状採泥のガス分析結果(3)

柱状採泥した試料のガス分析結果(CS-3、採取長さ5.15m)

採取した深度範囲では、表層2mより深い箇所でもメタンガスを確認した。
 CO₂含有量は深くなるにつれ増加している傾向が認められる。
 表層2mより深い箇所では、メタンの炭素同位体比は-75‰程度と小さいため、
 このメタンは有機物の微生物分解により生成したと考えられる。

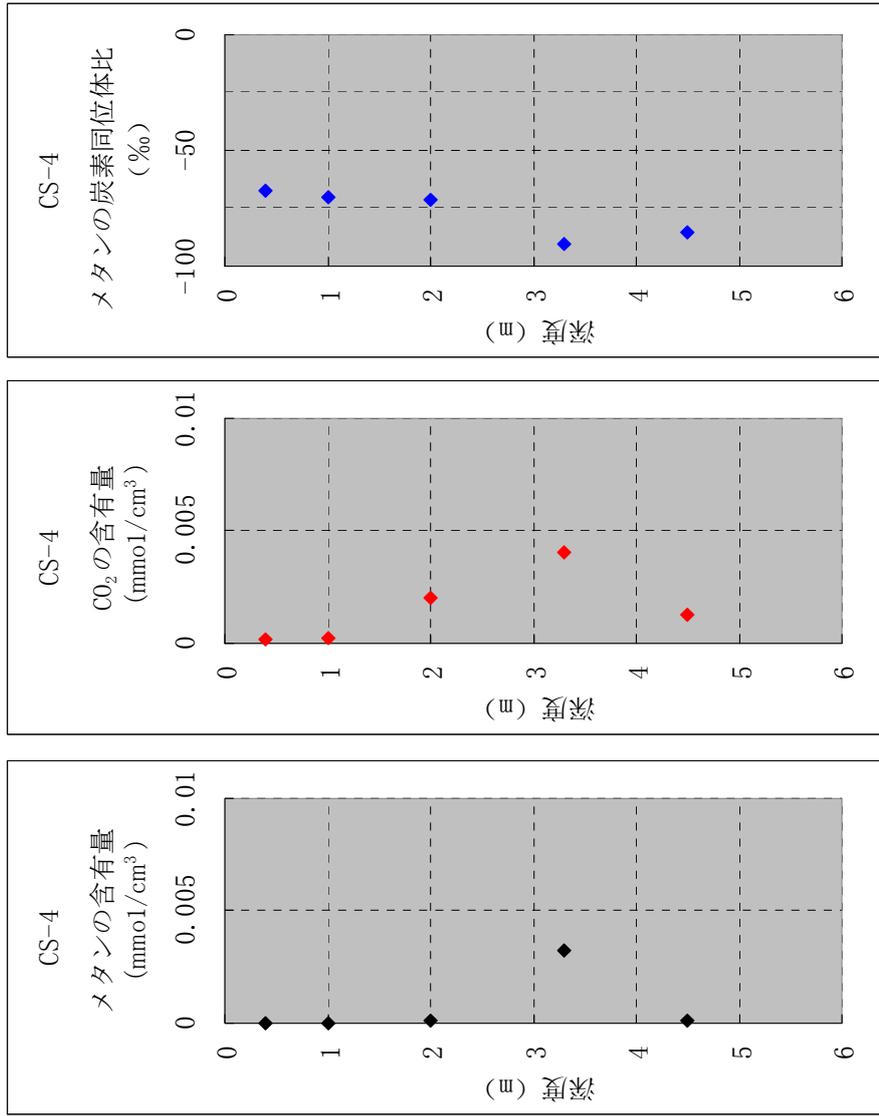
第7.4.3.43図(4) 丹生湾内の柱状採泥のガス分析結果(4)

柱状採泥した試料のガス分析結果 (CS-4、採取長さ4.90m)

CS-4は音波散乱層境界付近にある採取した深度範囲では、シルト層内にはメタンガスを確認したが、砂層内ではほとんど確認できない。CO₂含有量は砂層内で減少している。表面2mより深い箇所では、メタンの炭素同位体比は-85%前後と小さいため、このメタンは有機物の微生物分解により生成したと考えられる。

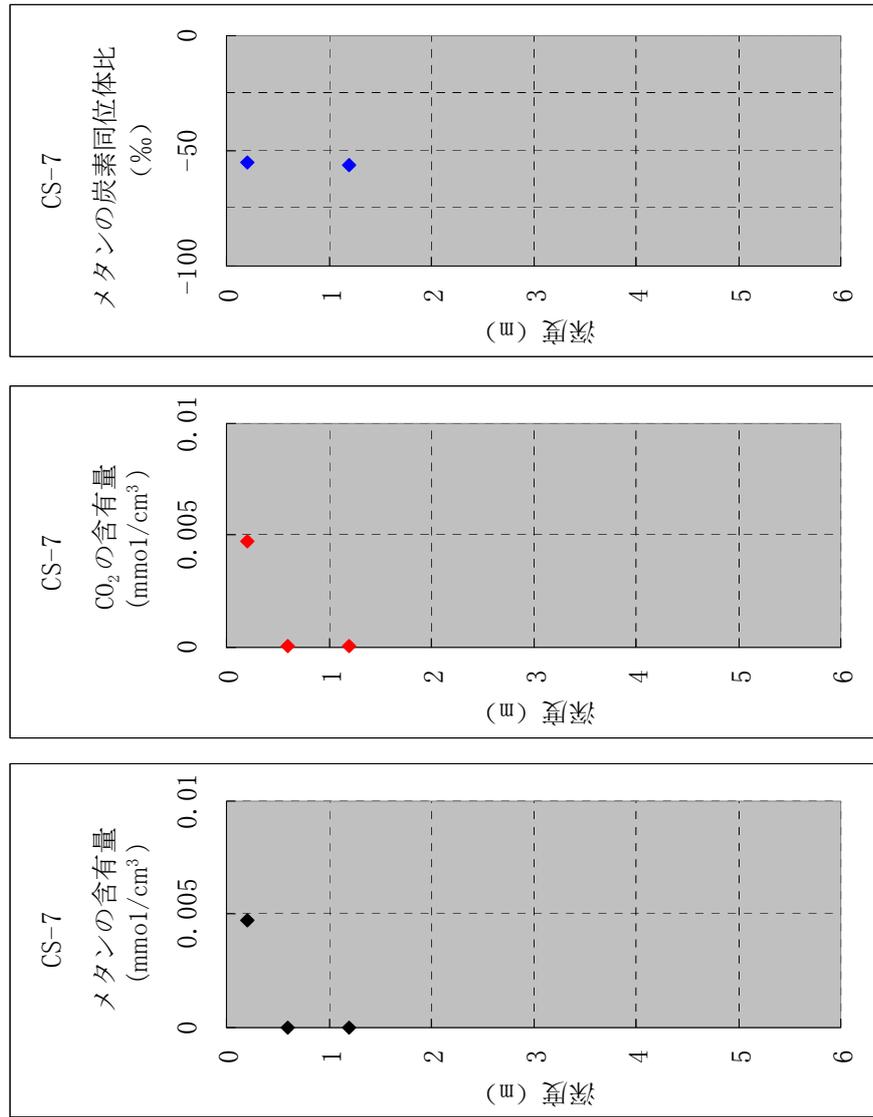
第7.4.3.43図 (7) 丹生湾内の柱状採泥のガス分析結果 (7)

柱状採泥した試料のガス分析結果 (CS-7、採取長さ1.75m)

メタンガスおよびCO₂ともほとんど含まれていない。

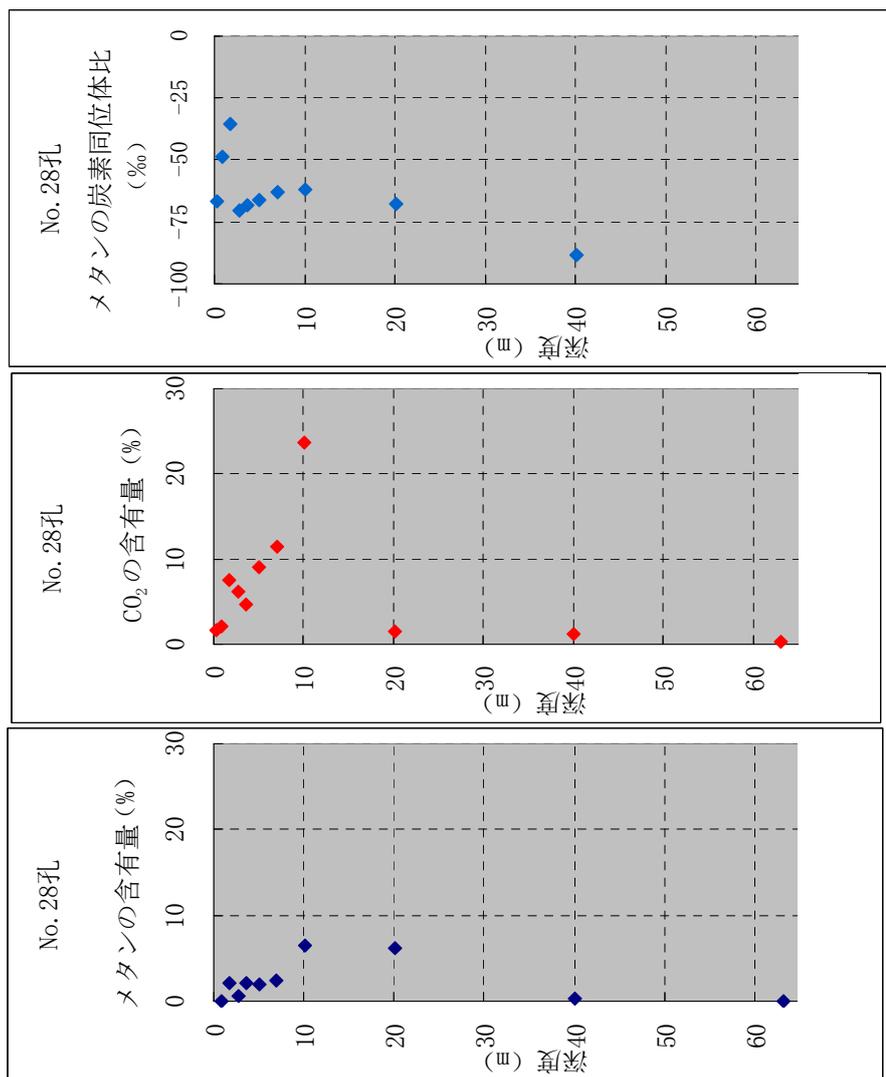
第7.4.3.43図(8) 丹生湾内の柱状採取泥のガス分析結果(8)

No.28ボーリングコア 採取試料のガス分析結果

メタンガスについては掘進長20m程度まで含まれていることが認められた。40mおよび60mではほとんど含まれていない。
 CO₂ガスについては、深さ10m程度にピーク(20数%)があり、20m~40mより深い箇所になるとほとんど含まれていない。
 表層を除き、20mまでのメタンの炭素同位体比は-70%前後と小さいため、このメタンは有機物の微生物分解により生成したと考えられる。

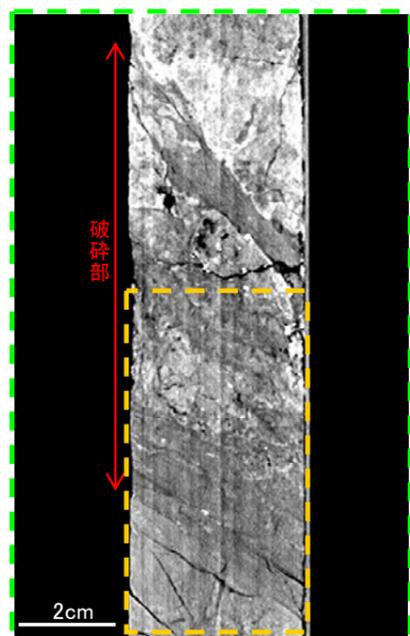
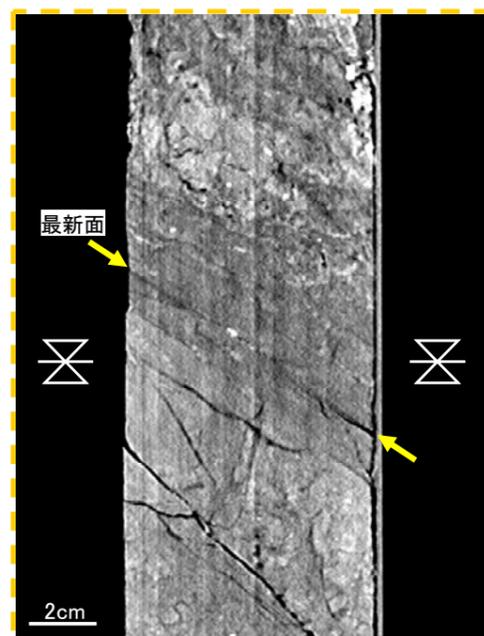
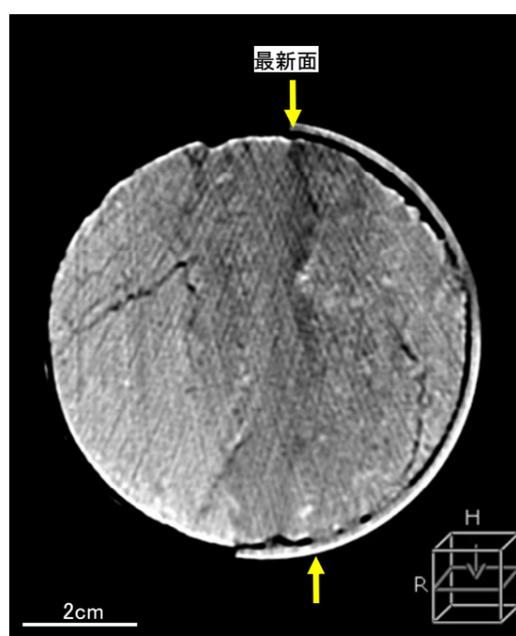
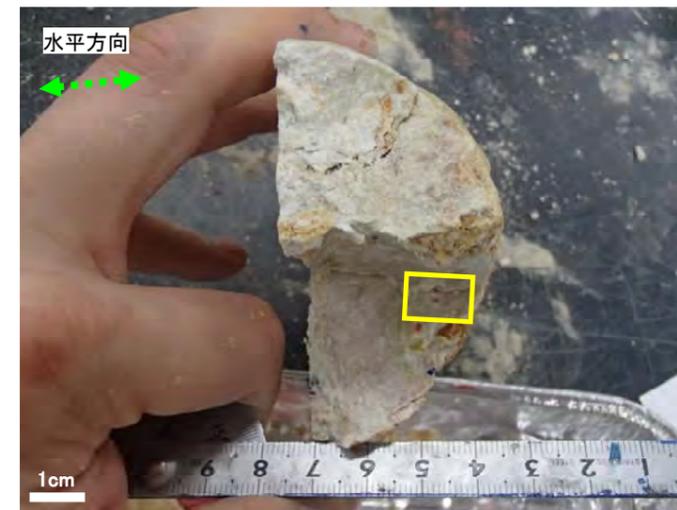
第7.4.3.46図(1) 丹生地区のボーリングコアの破碎部 C T画像観察結果及び条線観察結果 (No.22孔, 掘進長72.3m付近)

・No.22孔 (掘進長72.25~72.46m)
 ・幅12cmの粘土混り礫状破碎部および
 砂混り粘土状破碎部 (N27E/81E)

破碎幅約12cm

縦ずれ成分: 逆断層(最新面近傍部)・正断層(破碎部上端部), 横ずれ成分: 不明

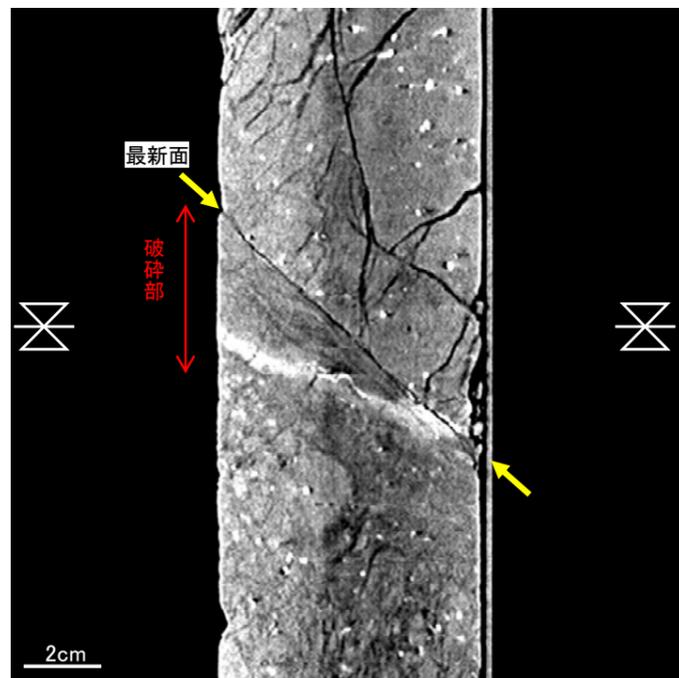
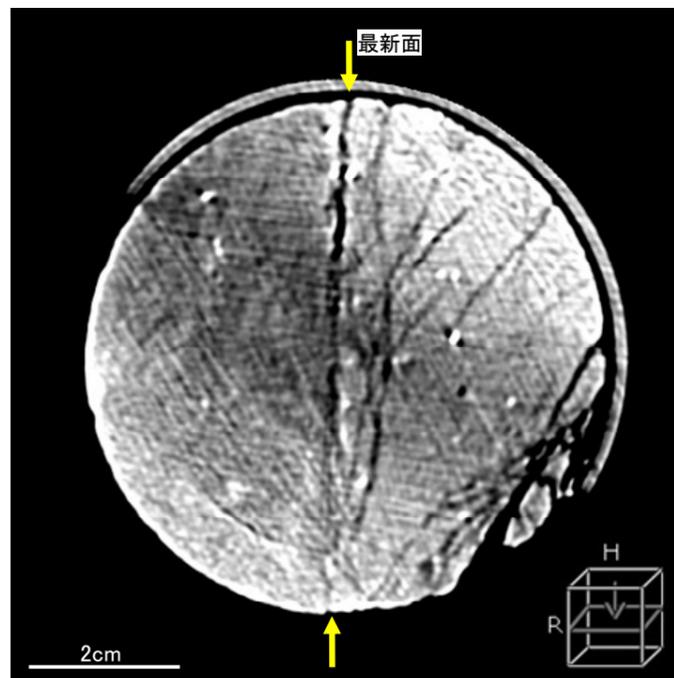
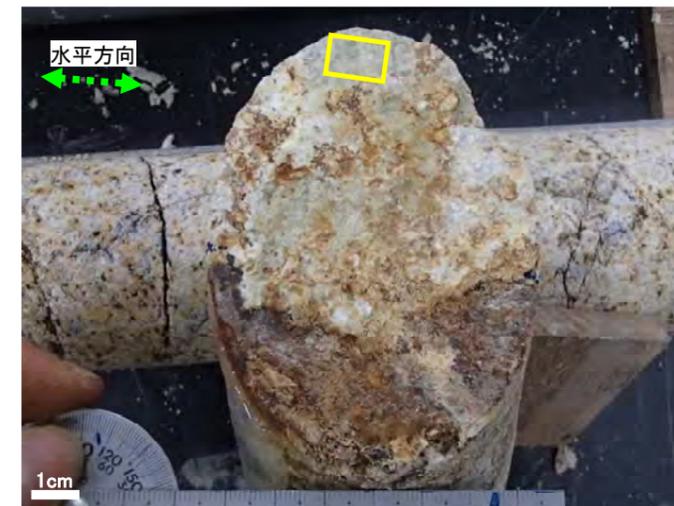
第7.4.3.47図(1) 丹生地区のボーリングコアの破碎部 C T画像観察結果及び条線観察結果 (No.22孔, 掘進長73.6m付近)

・No.22孔 (掘進長73.63~73.66m)
 ・幅3cmの固結した
 ・砂混り粘土状破碎部 (N26E/73E)

破碎幅約3cm

縦ずれ成分: 正断層, 横ずれ成分: 不明

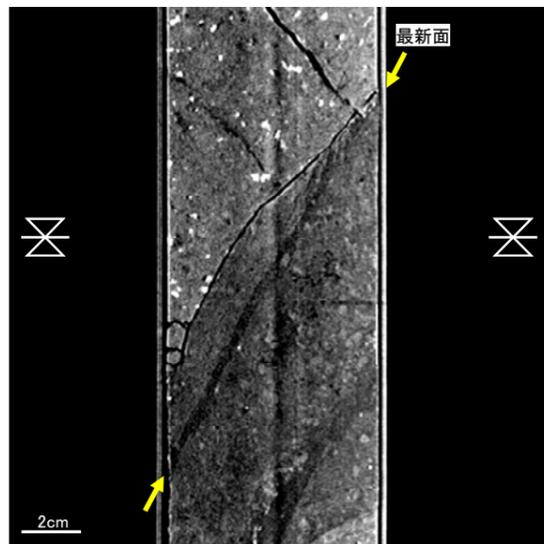
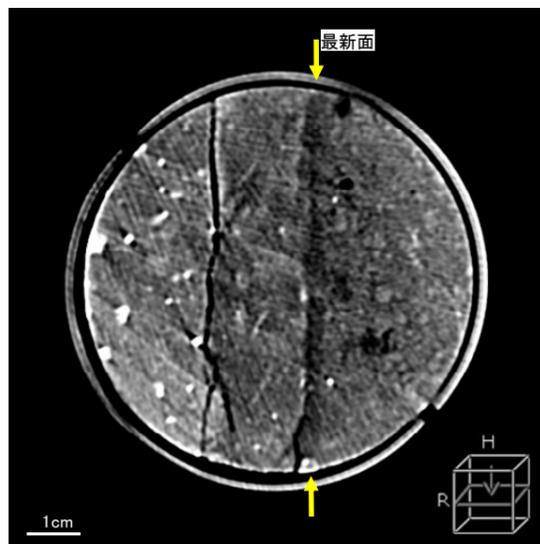
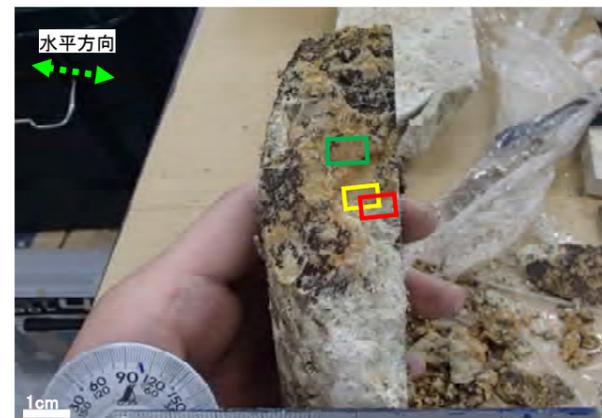
第7.4.3.48図(1) 丹生地区のボーリングコアの破碎部 CT画像観察結果及び条線観察結果 (No.23孔, 掘進長48.4m付近)

No.23孔 (掘進長48.38~48.48m)
幅6cmの礫混り粘土状破碎部
(N17E/85E)

破碎幅6cm

縦ずれ成分: 逆断層, 横ずれ成分: 左横ずれ

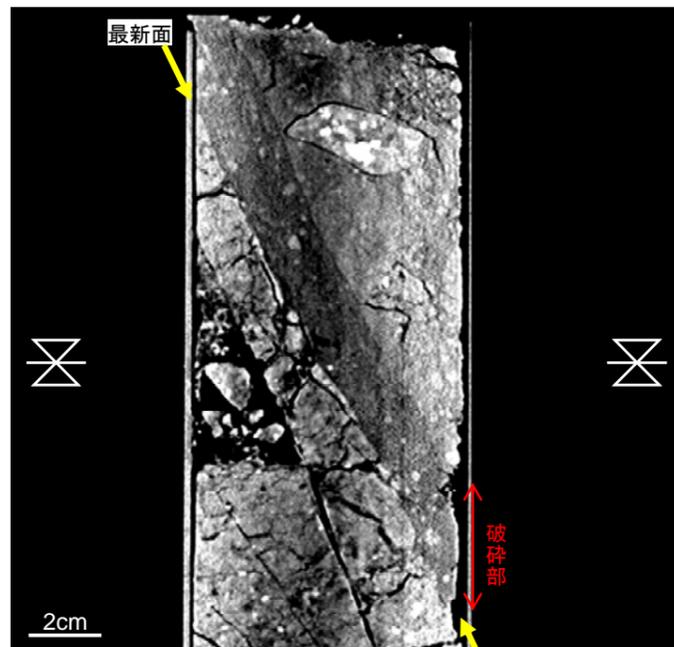
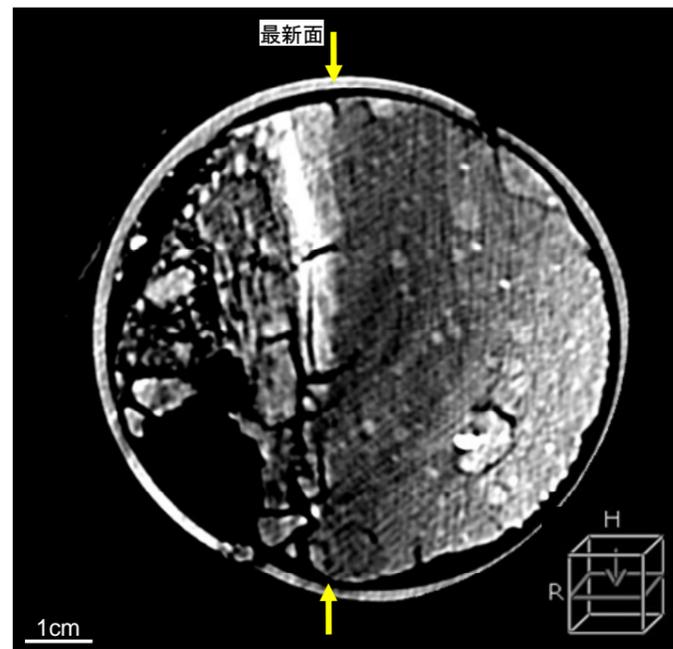
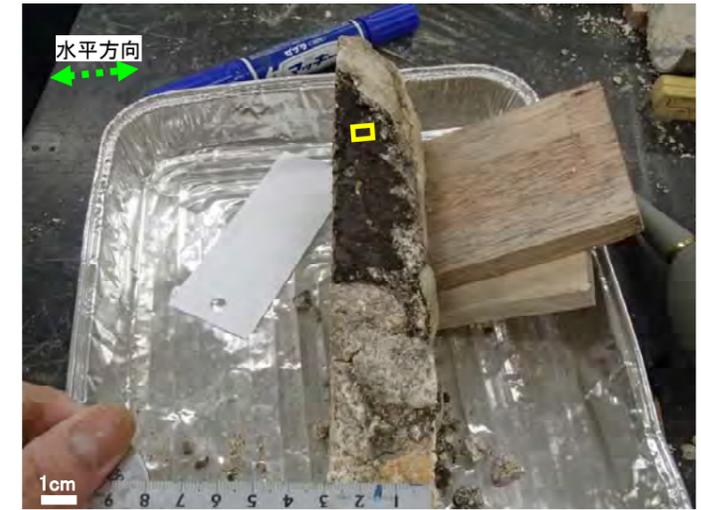
第7.4.3.49図(1) 丹生地区のボーリングコアの破碎部

No.23孔 (掘進長49.10~49.12m)
幅1.5cmの礫混り粘土状破碎部
(N23E/78W)

破碎幅約1.5cm

縦ずれ成分：正断層，横ずれ成分：不明

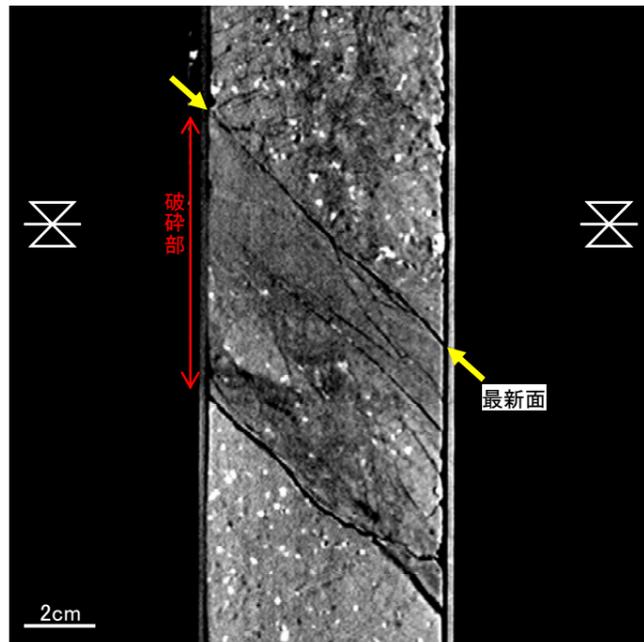
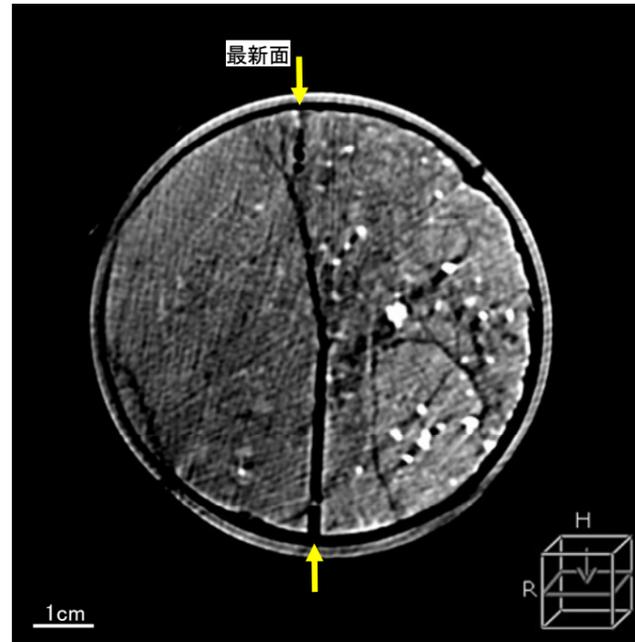
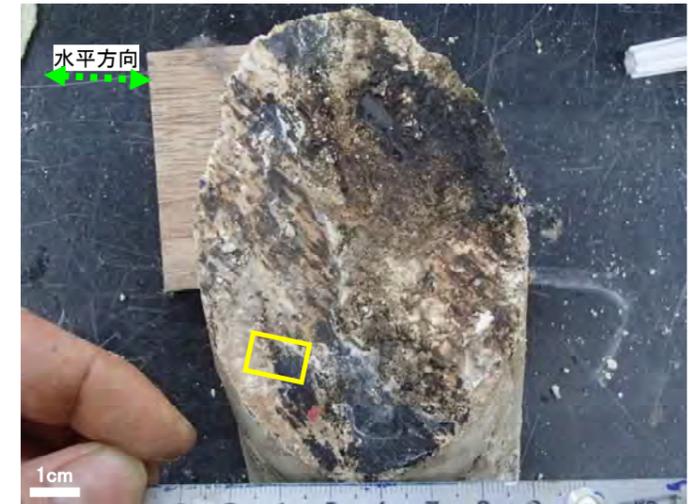
第7.4.3.50図(1) 丹生地区のボーリングコアの破碎部 C T画像観察結果及び条線観察結果 (No.23孔, 掘進長81.2m付近)

No.23孔(掘進長81.22~81.30m)
幅5cmの固結した角礫状破碎部
(N29E/72E)

破碎幅約5cm

縦ずれ成分:正断層, 横ずれ成分:不明

左横ずれ正断層センス

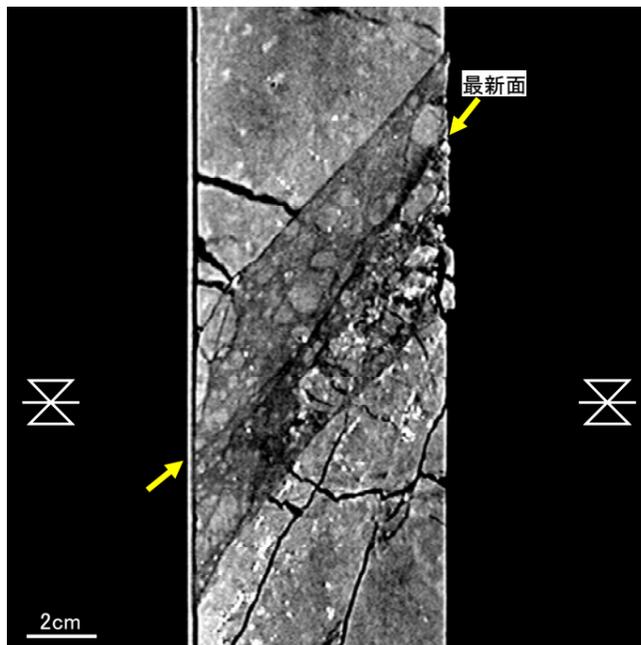
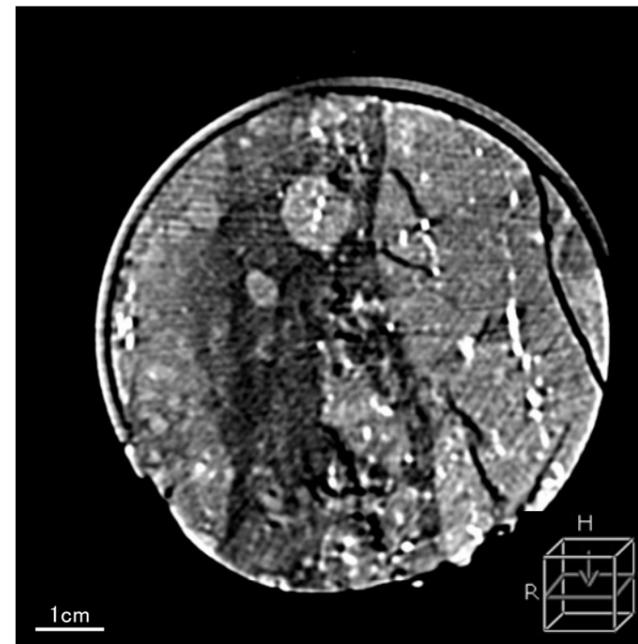
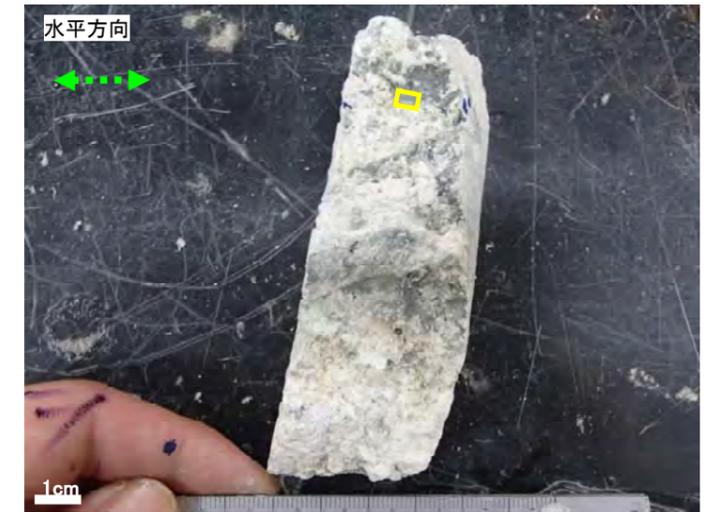
第7.4.3.51図(1) 丹生地区のボーリングコアの破碎部 C T画像観察結果及び条線観察結果(No.24孔, 掘進長62.2m付近)

・No.24孔(深度62.17~62.23m)
 ・幅4cmの礫混り粘土状破碎部(N25E/89E)

破碎幅約4cm

縦ずれ成分: 不明, 横ずれ成分: 不明

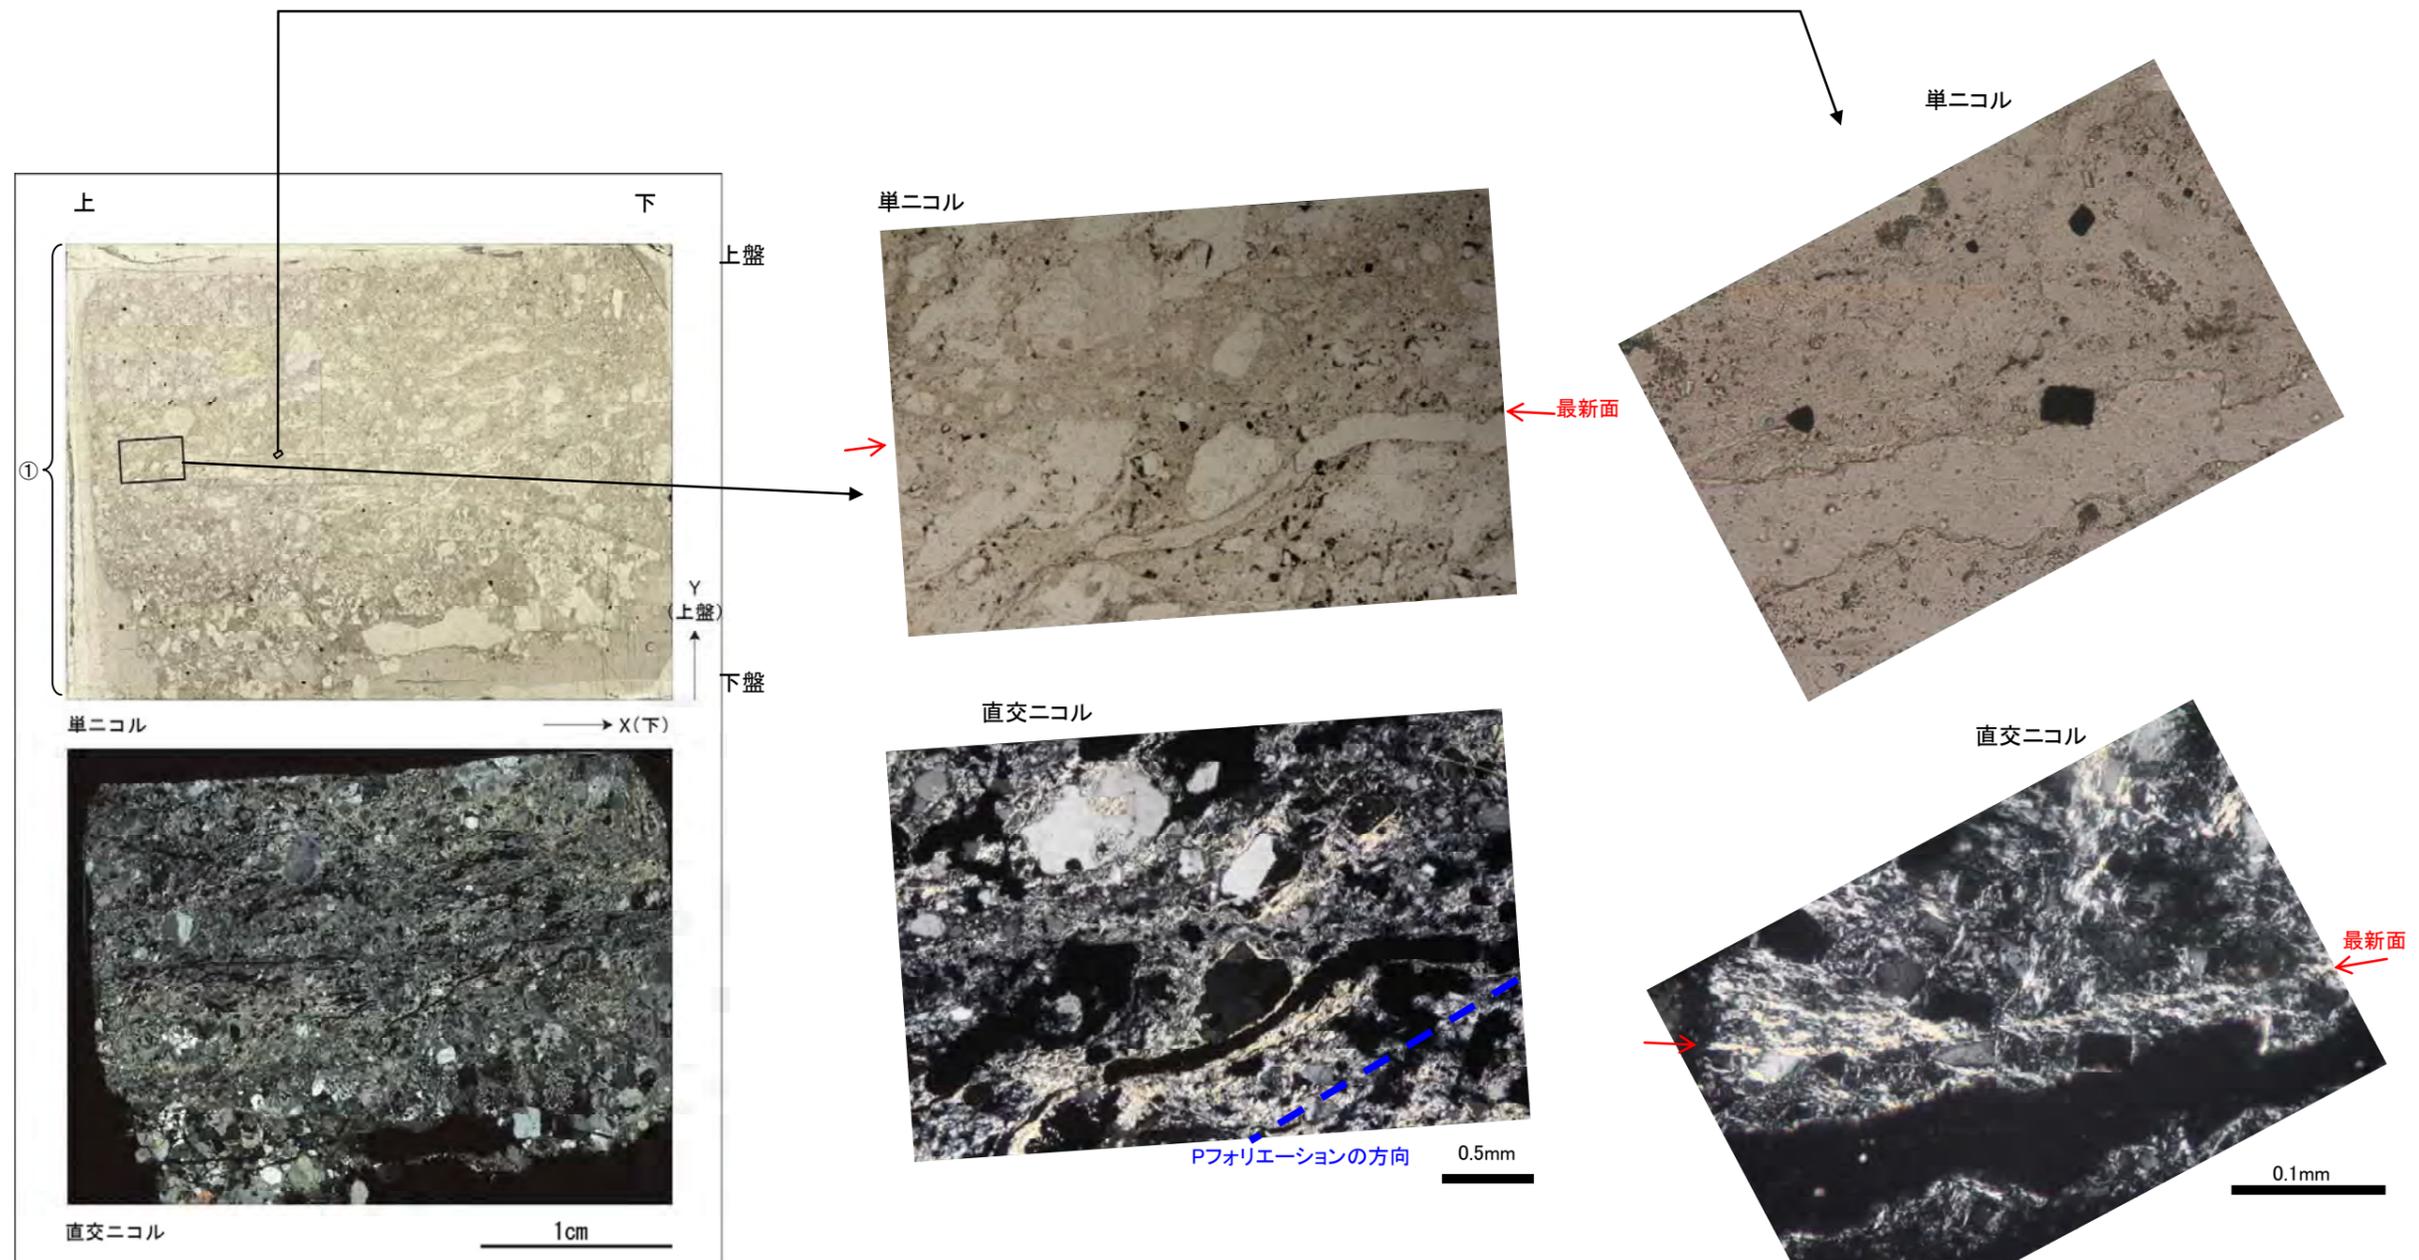
第7.4.3.51図(2) 丹生地区のボーリングコアの破砕部 薄片観察結果 (No.24孔, 掘進長62.2m付近)

分帯結果
①:カタクレーサイト

カタクレーサイト中に正断層成分を示すPフォーリエーションが認められる。
断層の走向・傾斜がN25E/89E、条線の方が22SWであることから、最新活動は右横ずれ(正断層)センスである。

最新面に沿って粘土鉱物が網目状に晶出し、最新面が不明瞭になっている。また、自形の黄鉄鉱も認められる。

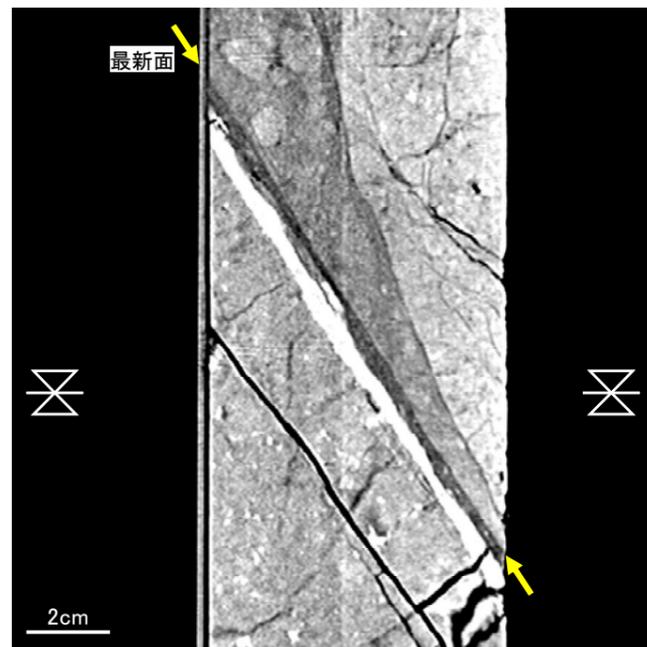
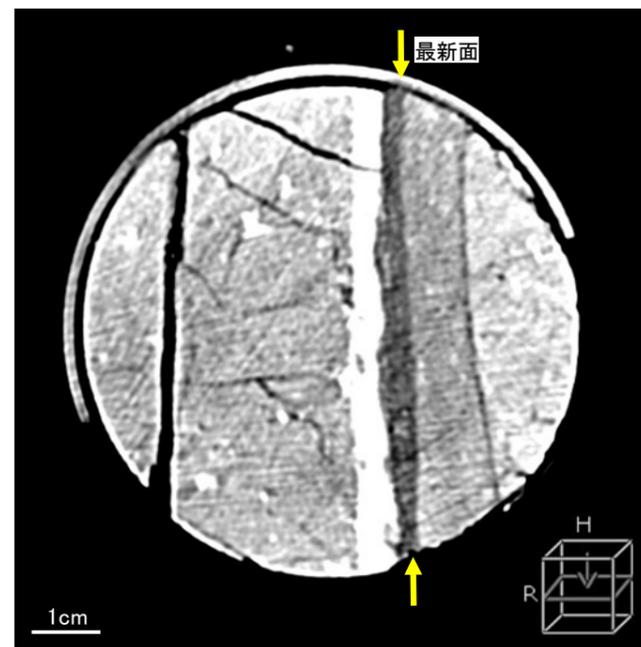
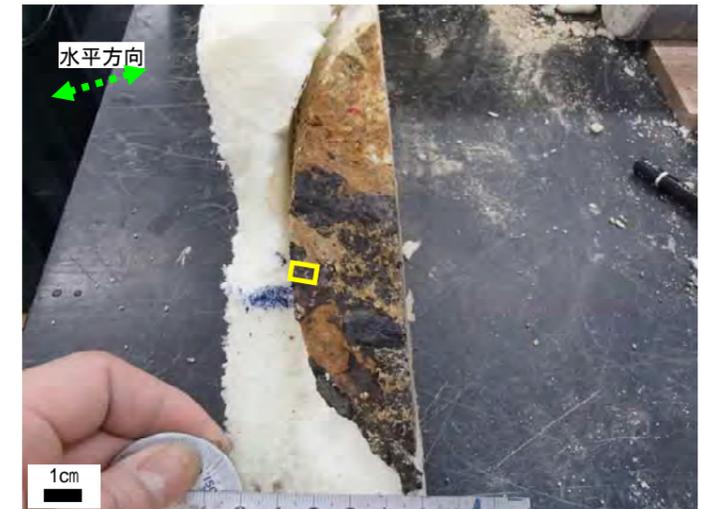
第7.4.3.52図(1) 丹生地区のボーリングコアの破砕部

・No.24孔(掘進長72.20~72.23m)
・幅1~2cmの礫混り粘土状破砕部
(N30E/87SE)

破砕幅約1~2cm

縦ずれ成分：正断層，横ずれ成分：不明

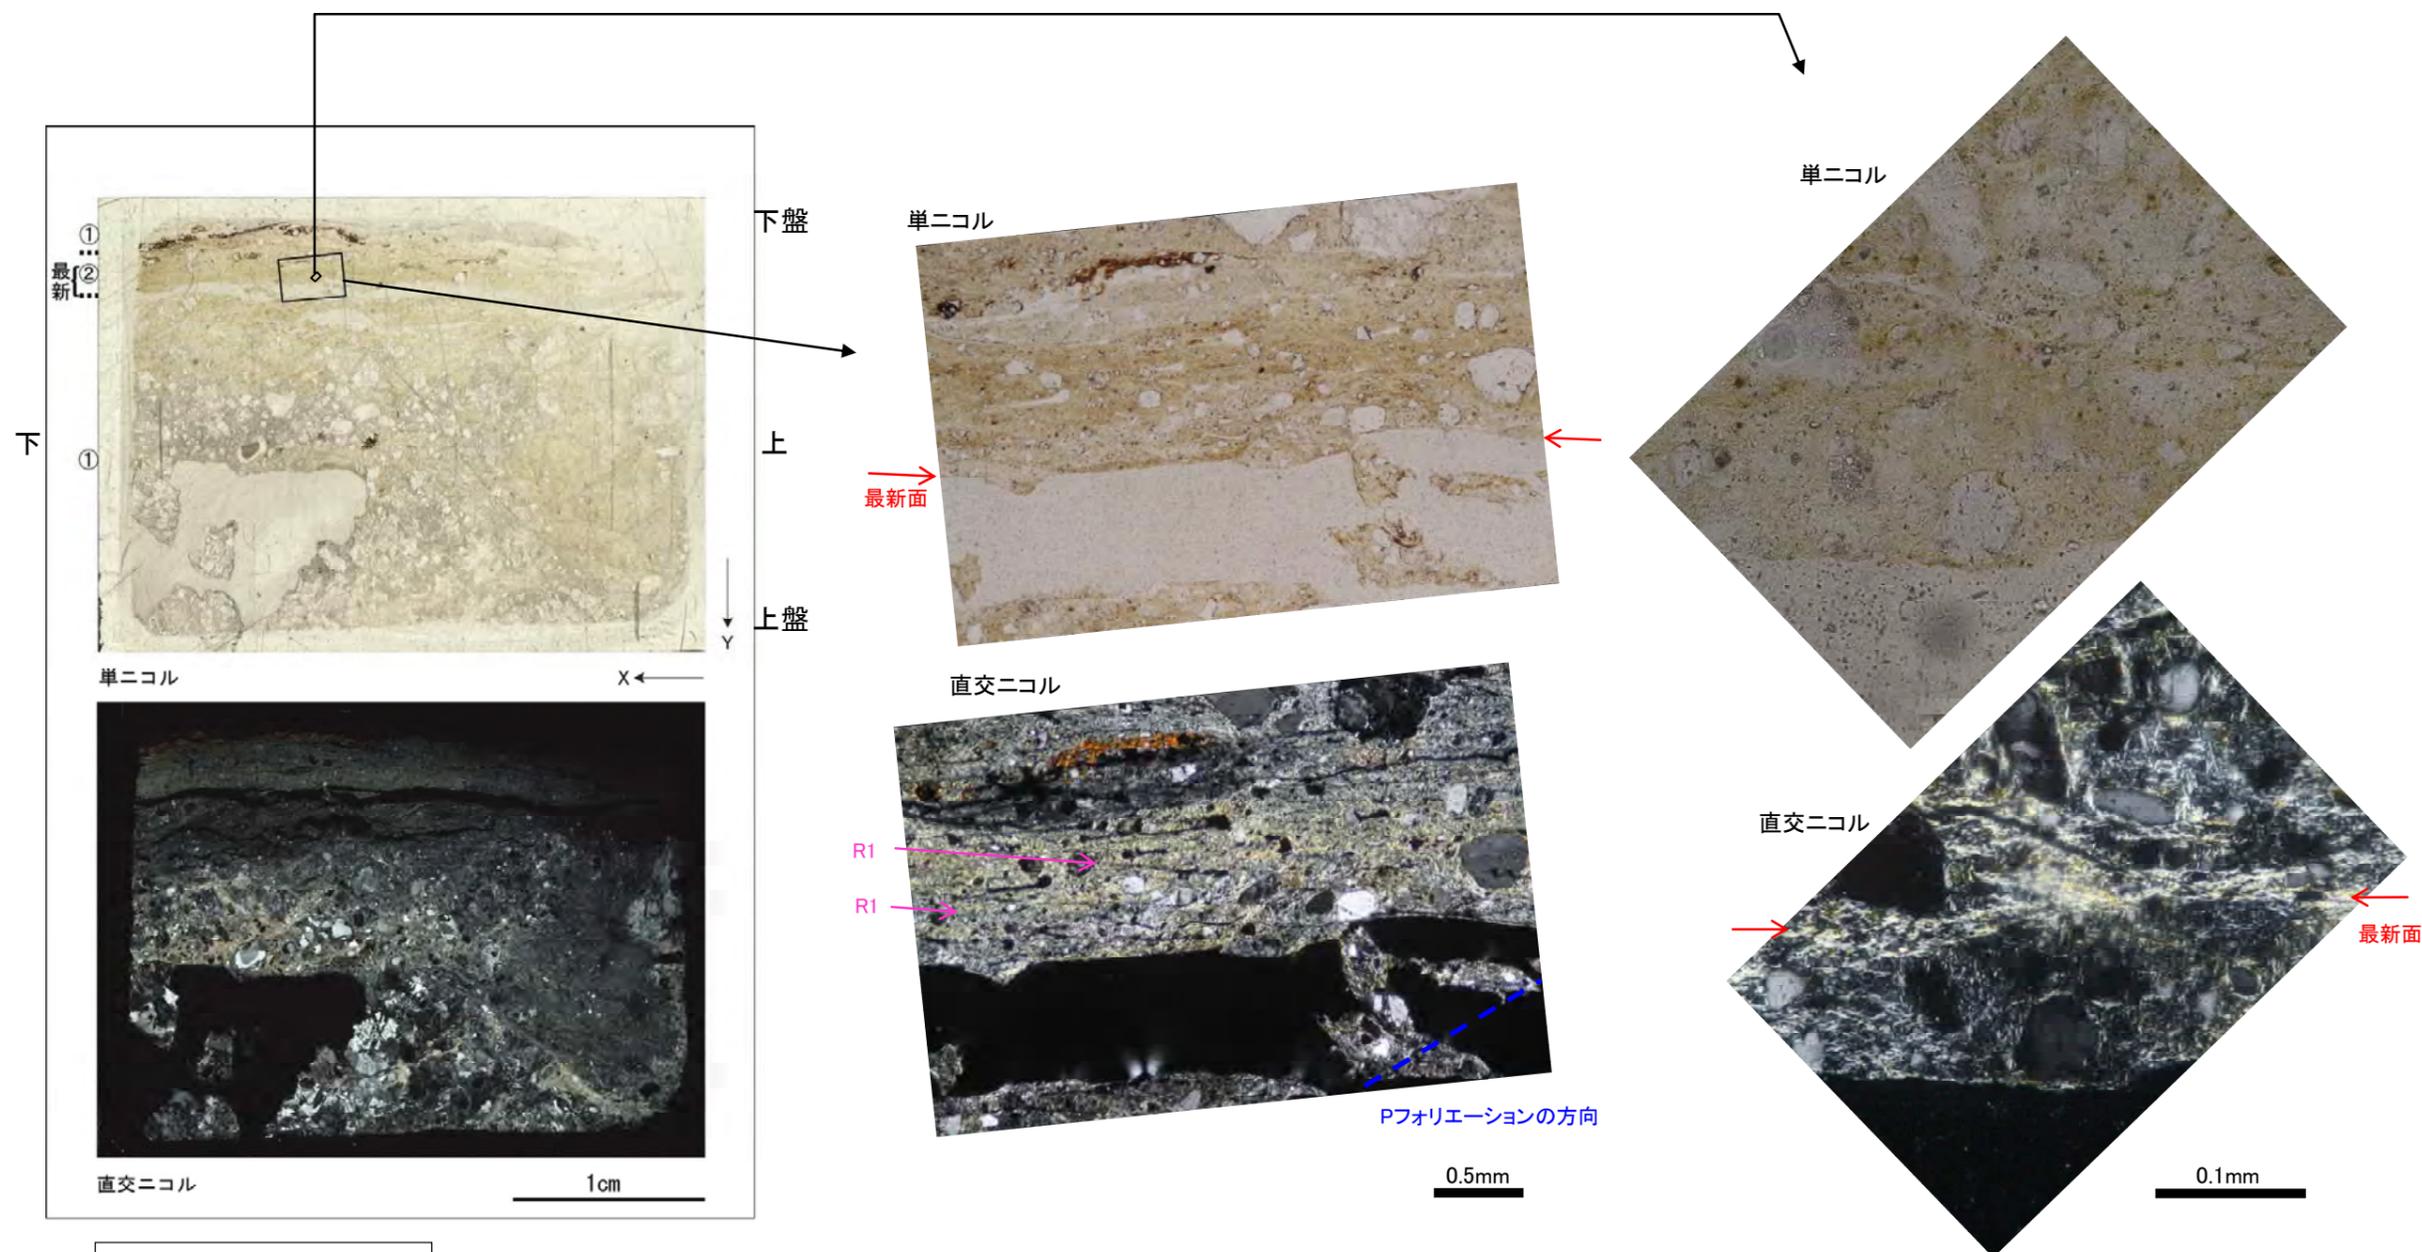
第7.4.3.52図(2) 丹生地区のボーリングコアの破碎部 薄片観察結果 (No.24孔, 掘進長72.2m付近)

分帯結果
 ①: 中～粗粒カタクレーサイト
 ②: 粘土状破碎部

②の粘土状破碎部(最新面近傍)に正断層成分を示すR1面やPフォリエーションが認められる。
 断層の走向・傾斜がN30E/87SE、条線方向が45SWであることから、最新活動は右横ずれ正断層である。

最新面が粘土鉱物で充填され、不明瞭になっている。
