追加調査①

D-1 トレンチでの調査 (2012年12月時点の状況)

D-1 トレンチの状況 (2013年7月撮影)

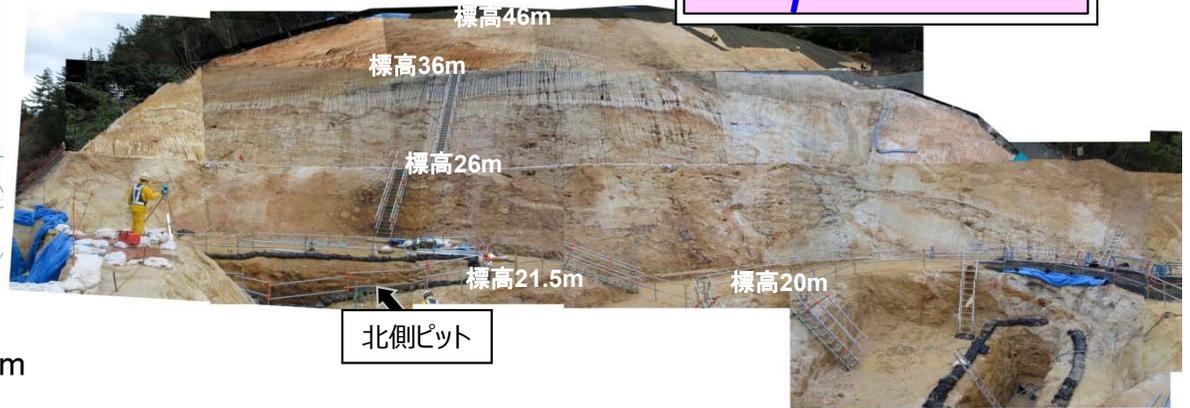
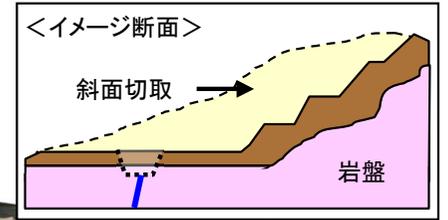
D-1 トレンチ状況写真

◆ 北側ピット内に **D-1 破砕帯 (G断層)** を確認

◆ **西側の堆積物中に K断層** を確認

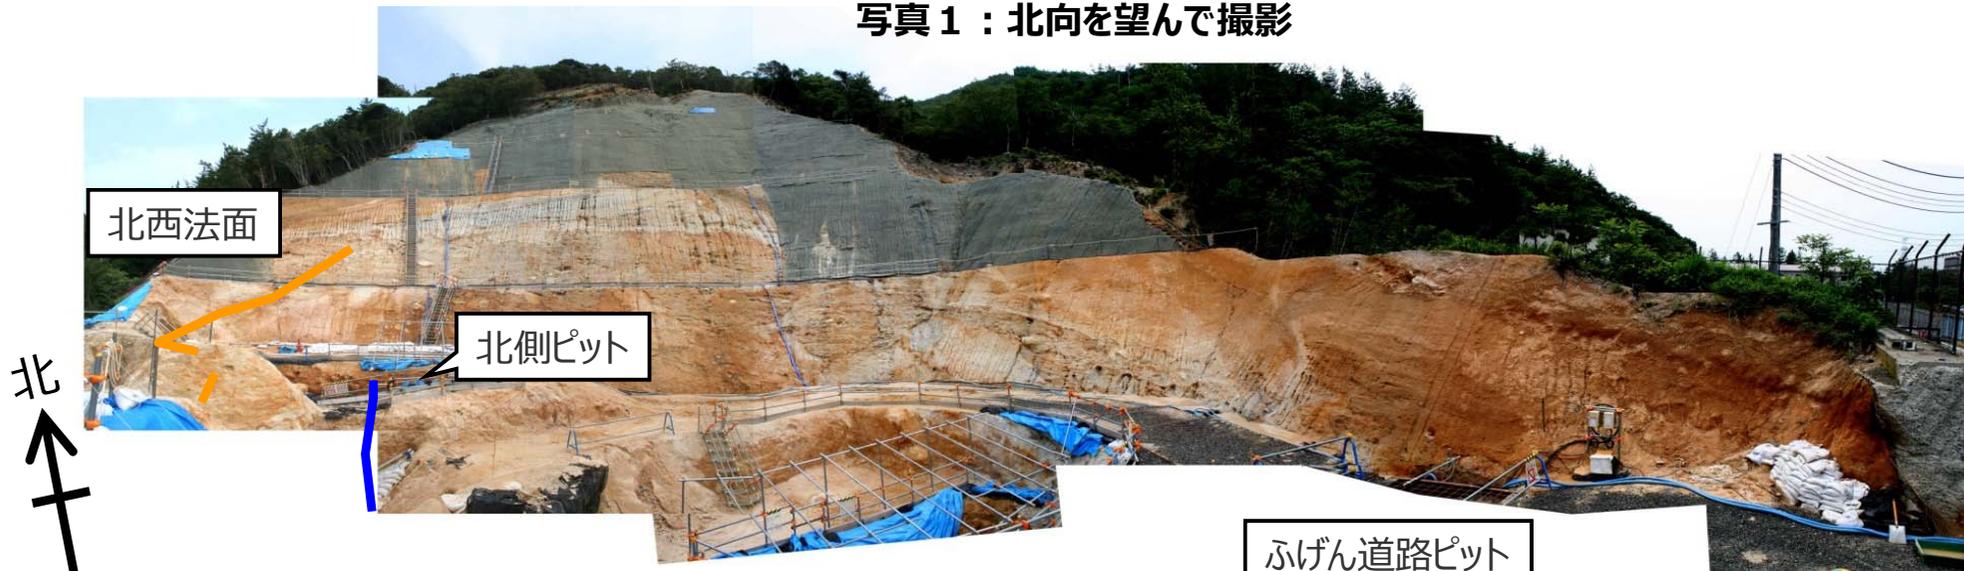
写真1 : 北向を望んで撮影

K断層の分布は簡略化して記載
