東海・東海第二発電所の近況について（平成28年7月）

3. 東海第二発電所 管理区域内での放射性廃液の漏れについて

東海第二発電所 管理区域内での放射性廃液の漏れに関する調査状況について

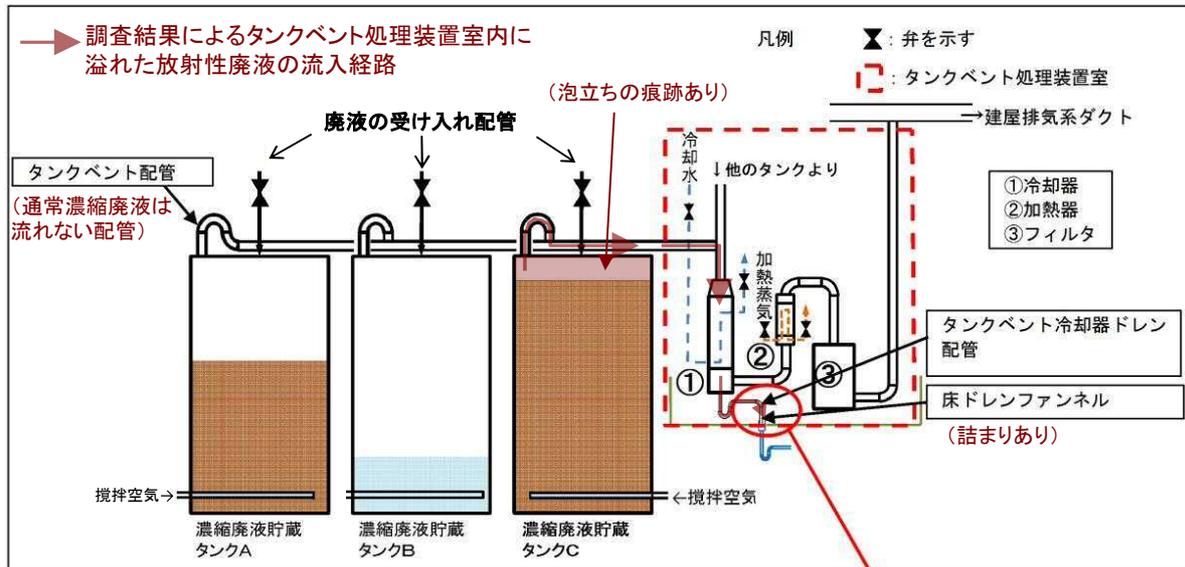
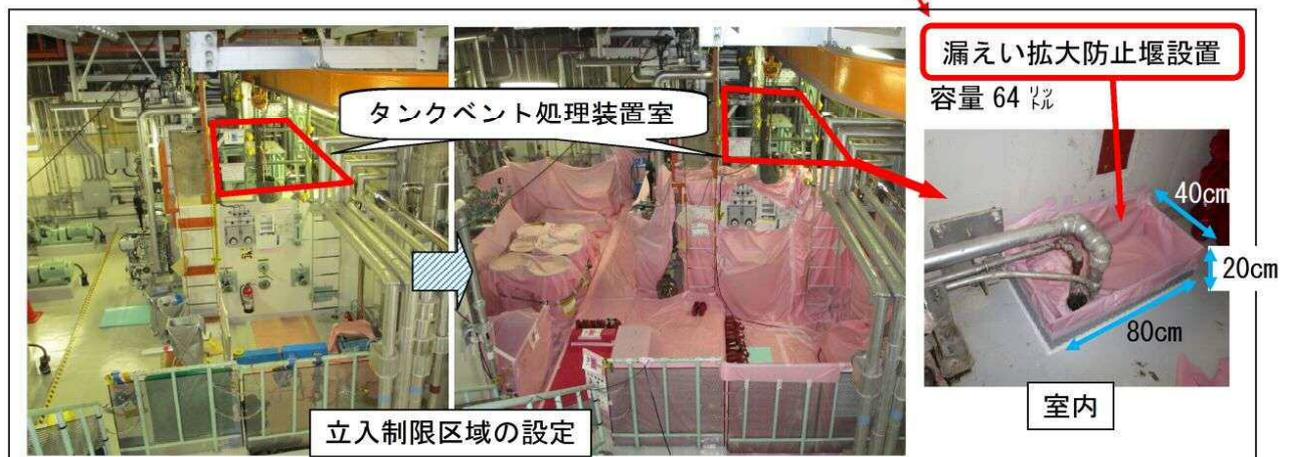
調査状況及び安全上の処置

以上の調査結果から、タンクベント処理装置室の床面に溢れた放射性廃液は、濃縮廃液貯蔵タンクC内の濃縮廃液が泡立ち、タンクベント配管を通じて冷却器に入り、ドレン配管から床ドレンファンネルに流入しましたが、床ドレンファンネルの詰まりにより、床面に溢れたものと推定しました。

タンクベント処理装置室の床面に溢れた放射性廃液は、濃縮廃液貯蔵タンクC内の濃縮廃液が泡立ち、タンクベント配管を通じて冷却器に入り、ドレン配管から床ドレンファンネルに流入、床ドレンファンネルの詰まりにより、床面に溢れたものと推定。

- ①濃縮廃液貯蔵タンクの水位を上昇させないため、廃液の受け入れ系統を隔離。
- ②タンクベント配管への流入を防ぐためにタンクベント処理装置の冷却水や加熱蒸気の系統を隔離。
- ③床ドレンファンネルに詰まりがあることから、ドレン配管出口部に漏えい拡大防止用の堰を設置し、カメラで中央制御室から監視を継続。
なお、原因調査作業のために立入制限区域の設定を継続。
